Hattfjelldal kommune

Takst av påkjørselskade

Rapport nr. 24 – 21

Baklibrua

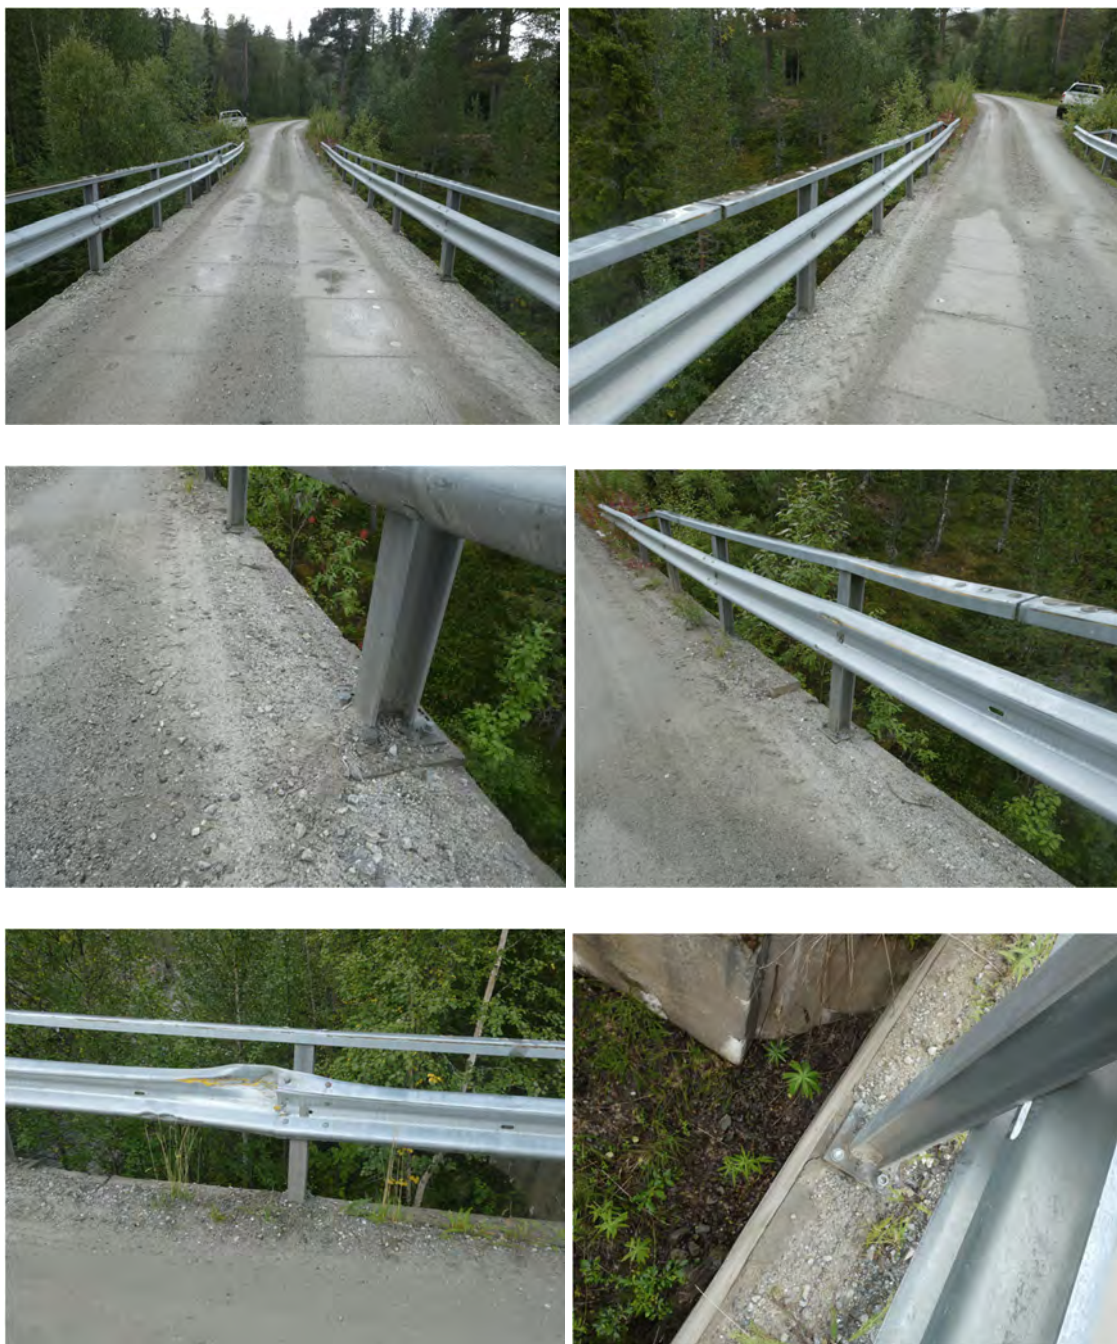
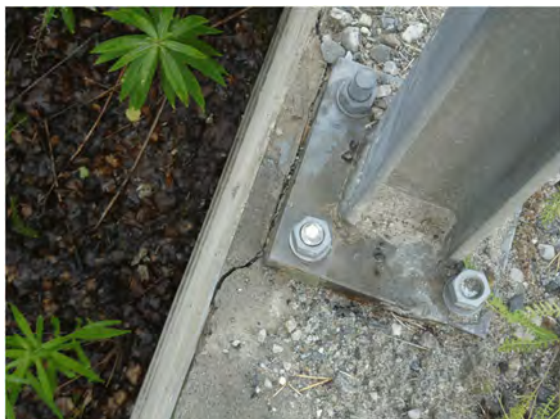
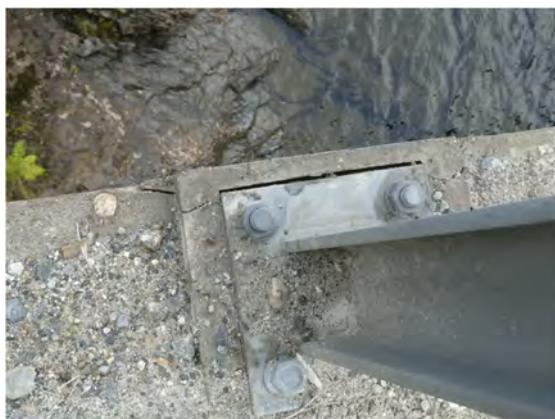
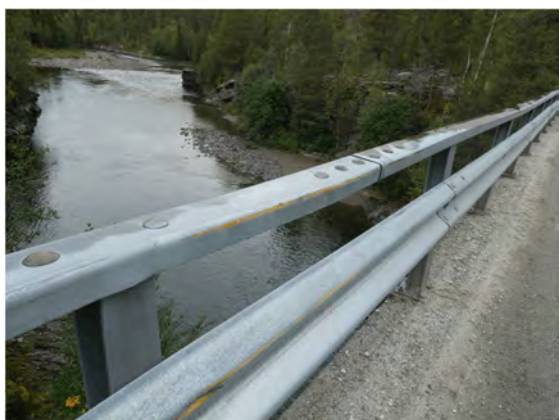
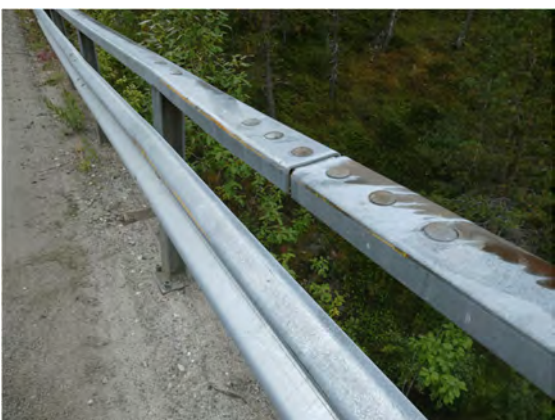
- 6 stk. løse rekkverksstolper, hvorav 2 stk. er deformerte. Det vil si at det var avskallinger/brudd i innfesting mot betong på samtlige stolper. Men i kun 2 tilfeller var selve stål-stolpen deformert.
- Totalt 9 meter med deformasjon på rekkverkets føringskinne.
- Totalt 10 meter med deformasjon på rekkverkets topprekke.

Beskrivelse	Enhetspris	Sum
Nye rekkverksstolper, 2 stk.	2000	4 000
Topprekke, moduler av 6 meter, 2 stk.	2800	5 600
Føringskinne, moduler av 4 meter, 3 stk.	1000	3 000
Monteringsarbeid og festemidler til rekkverk	RS	10 000
Mekanisk betongreparasjon 6 stk. stolper (snitt 30 L)	180	32 400
Transportkostnader	RS	10 000
Rigg, arbeidsvarsling og planlegging	RS	15 000
Sum entreprise eks. mva.		80 000
