Rapport fra miljøkartlegging Norges Musikkhøgskole, Oslo Utskiftning av fasadevinduer

Oppdragsgiver: Statsbygg
Dato: 05.05.2023

Oppdragsnr: 2213519
Versjonnr.: 1

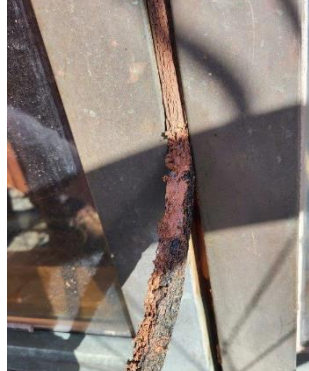
5.2.1.1 Utvendig rød fugemasse

Det ble tatt en prøve av utvendig rød fugemasse som ble analysert for ftalater og klorparafiner. Analyseresultatene viser at prøve inneholder ftalater som overskrider grenseverdien for farlig avfall.

Prøve: P1 Analyseparameter: Ftalater og klorparafiner	Ikke detektert klorparafiner DIDP = 391 000 mg/kg Farlig avfall med ftalater

Alle spesifiserte fuger, som inneholder ftalater, må sorteres ut som egen fraksjon og leveres til godkjent mottak for farlig avfall.

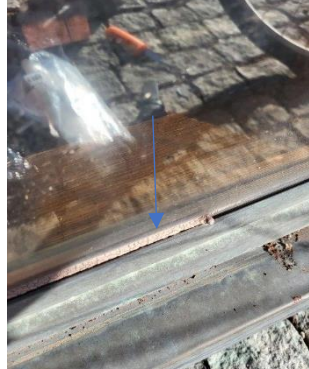
5.2.1.2 Lys fuge langs glasset

Det ble tatt en prøve av lys fuge langs glasset på fasaden som ble analysert for klorparafiner og ftalater. Analyseresultatene viser at det ikke er detektert ftalater eller klorparafiner i prøven.

Prøve: P3 Analyseparameter: Ftalater og klorparafiner	Ikke detektert ftalater eller klorparafiner

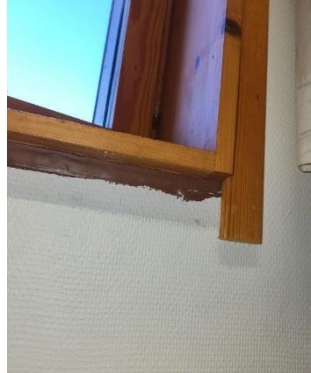
5.2.1.3 Innvendig rød fuger mot vegg

Det ble tatt en prøve av innvendig rød fuger mot vegg under vindu som ble analysert for ftalater og klorparafiner. Analyseresultatene viser at prøven inneholder klorparafiner (kapittel 5.3) og ftalater som overskrider grenseverdien for farlig avfall.

Prøve: P4 Analyseparameter: Ftalater og klorparafiner	MCCP = 5980 mg/kg DIDP = 338 000 mg/kg Farlig avfall med ftalater og klorparafiner

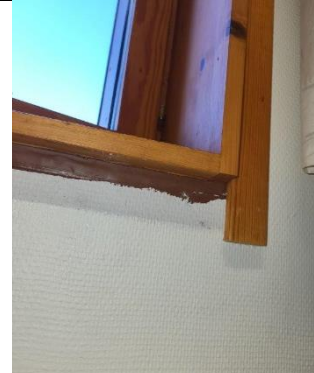
5.3.1.1 Innvendig rød fuge mot vegg

Det ble tatt en prøve av innvendig rød fuge mot vegg under vindu som ble analysert for ftalater og klorparafiner. Analyseresultatene viser at prøven inneholder klorparafiner og ftalater som overskrider grenseverdien for farlig avfall.

Prøve: P4 Analyseparameter: Ftalater og klorparafiner	MCCP = 5980 mg/kg DIDP = 338 000 mg/kg Farlig avfall med ftalater og klorparafiner

Da fugen er funnet å være farlig avfall med både ftalater og klorparafiner, skal den leveres til godkjent mottak som farlig avfall med ftalater (se kapittel 5.2).

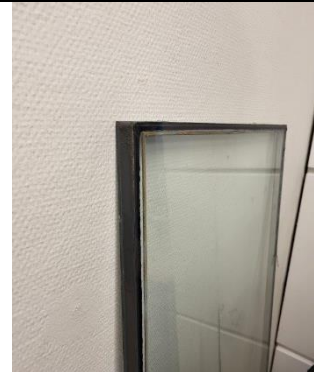
5.3.1.2 Forseglingslim rundt glasset

Det ble tatt en prøve av forseglingslim rundt glasset som ble analysert for klorparafiner. Analyseresultatene viser at det ikke er detektert klorparafiner i prøven. Forseglingslimet kan fortsatt inneholde ftalater.

Prøve: P5 Analyseparameter: Klorparafiner	Ikke detektert klorparafiner, men kan fortsatt inneholde ftalater

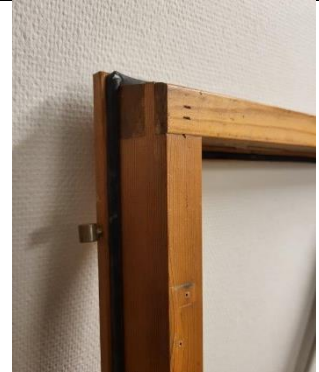
5.3.1.3 List rundt ramme

Det ble tatt en prøve av list rundt ramme som ble analysert for klorparafiner. Analyseresultatene viser at det ikke er detektert klorparafiner i prøven. Listen kan fortsatt inneholde ftalater.

Prøve: P6 Analyseparameter: Klorparafiner	Ikke detektert klorparafiner, men kan fortsatt inneholde ftalater

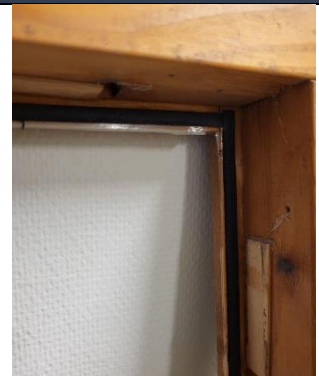
5.3.1.4 P-list i ramme

Det ble tatt en prøve av P-list i ramme som ble analysert for bromerte flammehekkere og klorparafiner. Analyseresultatene viser at det ikke er detektert BFH (kapittel 5.4) eller klorparafiner i prøven. P-listen kan fortsatt inneholde ftalater.

Prøve: P7 Analyseparameter: Klorparafiner	Ikke detektert BFH eller klorparafiner, men kan fortsatt inneholde ftalater

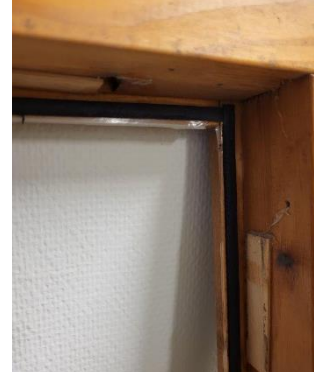
5.4.1.1 P-list i ramme

Det ble tatt en prøve av P-list i ramme som ble analysert for bromerte flammehemmere og klorparafiner. Analyseresultatene viser at det ikke er detektert BFH eller klorparafiner (kapittel 5.3) i prøven. P-listen kan fortsatt inneholde ftalater.

Prøve: P7 Analyseparameter: Ftalater	Ikke detektert BFH eller klorparafiner, men kan fortsatt inneholde ftalater

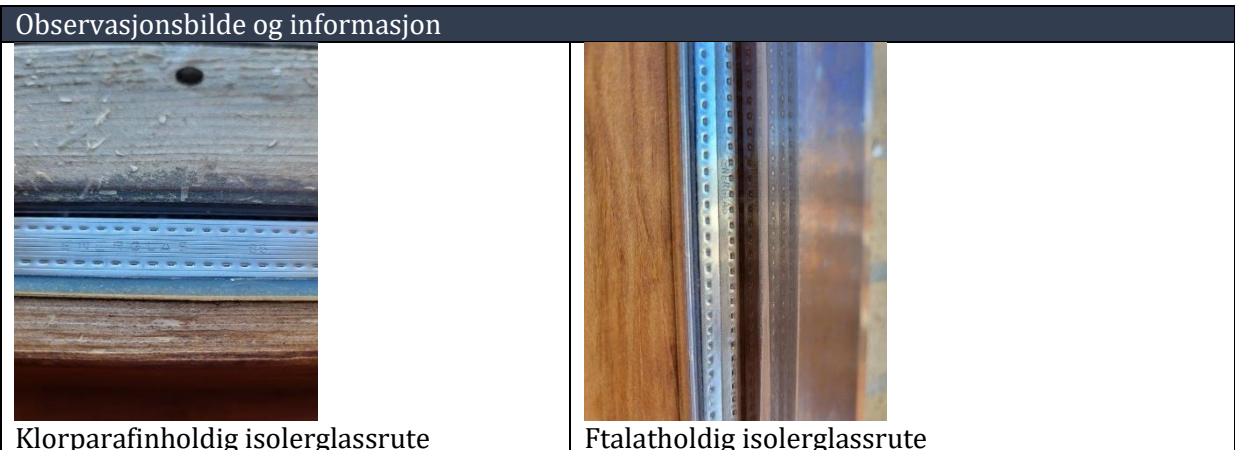
Isolerglassrutene som berøres av tiltaket er produsert av Energlas i perioden 1986-1988. Isolerglassruter produsert i Norge i perioden 1976-1990 regnes som farlig avfall med klorparafiner. Da fasaden er vernet og vindusrammene skal ombrukes, ble det utført testing av forskjellige komponenter i et av vinduene for å avklare om de er farlig avfall eller ordinært.

Isolerglassruten som ble prøvetatt og analysert for klorparafiner var av typen produsert i 1988, som er dobbelt stiptet med en linje i midten i avstandslisten. Analyseresultatene viser at komponentene rundt isolerglasset og i rammen ikke inneholdt klorparafiner, men de kan fortsatt inneholde ftalater. Isolerglassruter med ftalater regnes som ordinært avfall om det er intakt i rammen. Når isolerglassruten tas ut av rammen vil komponenter fra vindu og isolerglass med rester av fugelimestoffer defineres som farlig avfall med ftalater.

Da det er registrert isolerglassruter med forskjellig produksjonsår og avstandslist, er det konkludert med at det er kun isolerglass som er identiske til den som er prøvetatt som regnes som ftalatholdig. Resterende isolerglassruter kan det ikke konkluderes med at ikke inneholder klorparafiner, og regnes derfor som farlig avfall med klorparafiner.

Isolerglass/Vindu	Antall	Funn
Energlas 86	Ca. 230	Klorparafinholdig isolerglassrute
Energlas 88 med en linje i avstandslist		Ftalatholdig isolerglassrute

Isolerglass skal ikke knuses før levering. Glassene som demonteres fra rammene skal settes stående på pall, og transporteres som hele til godkjent mottak, og leveres iht. ovenforgitte oversikt over klassifisering.
