Vurdering isolerglassruter Norges Musikkhøgskole, Oslo Utskiftning av fasadevinduer

Oppdragsgiver: Statsbygg
Dato: 05.05.2023

Oppdragsnr: 2213519
Versjonnr.: 2

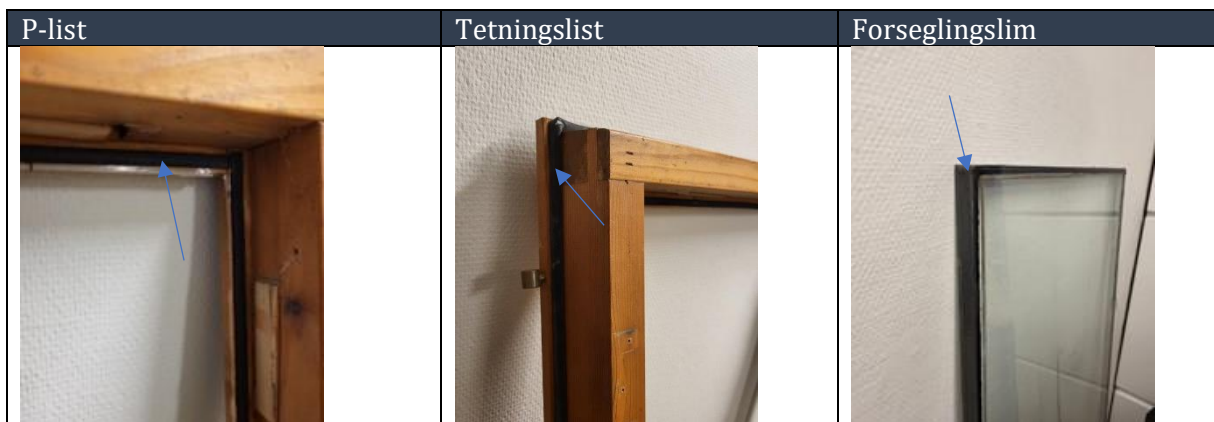
Det ble tatt prøver av forseglingslim, tetningslist rundt ramme og P-list i ramme. Analyseresultatene viste at ovennevnte ikke inneholdt klorparafiner (ref. rapport fra miljøkartlegging). Analyserte komponenter kan fortsatt inneholde ftalater.
