Strekkeoversikt

Prosjektnavn		
Brønnerød Frydenberg Kartlegging 2021_02_02		02.02.2021

Strekkinspeksjon - 02.02.2021 - 22641

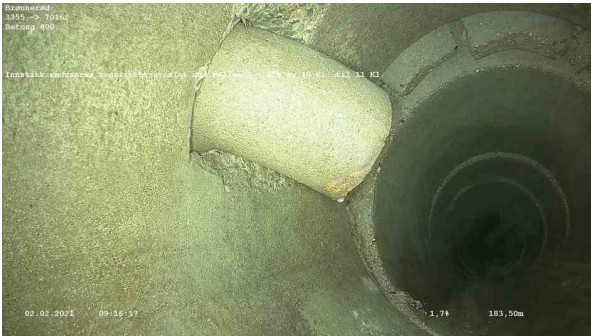
22641_3355_70162_Brønnerød_020221_090048_002.jpg,
00:14:03, 183.50m
Innstikk reduserer tverrsnittsarealet med mellom 5 – 15% av 10 Kl. til 11 Kl.

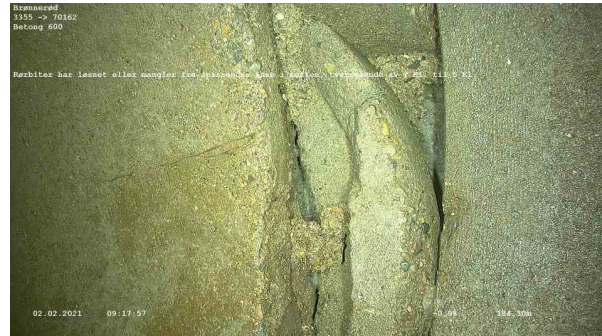
22641_3355_70162_Brønnerød_020221_090048_003.jpg,
00:14:51, 184.30m
Rørbiter har løsnet eller mangler fra spissenden inne i muffen, tverrgående av 7 Kl. til 5 Kl.

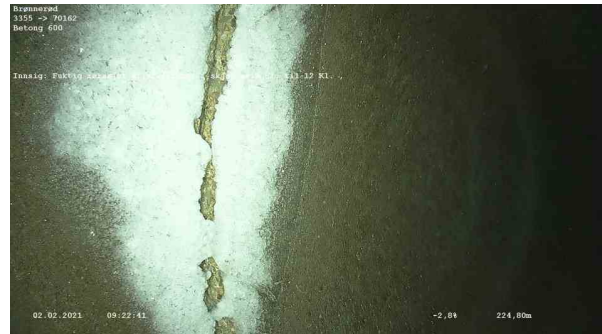
22641_3355_70162_Brønnerød_020221_090048_005.jpg,
00:18:29, 224.80m
Innsig: Fuktig rørskjøt eller sprekk, i skjøt av 9 Kl. til 12 Kl. , / Is

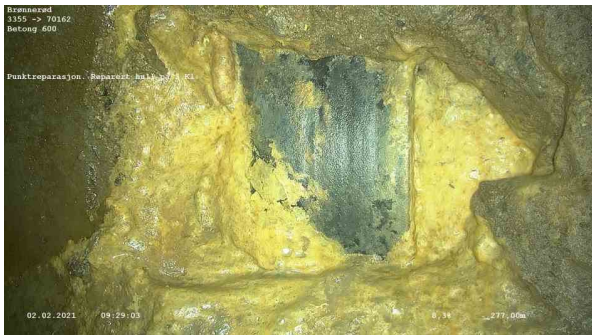
22641_3355_70162_Brønnerød_020221_090048_006.jpg,
00:24:04, 277.00m
Punktreparasjon. Reparert hull på 3 Kl.

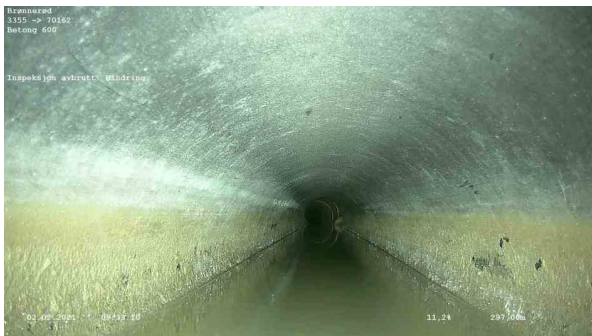
22641_3355_70162_Brønnerød_020221_090048_008.jpg,
00:26:35, 297.00m
Inspeksjon avbrutt. Hindring / Mindre Dim.

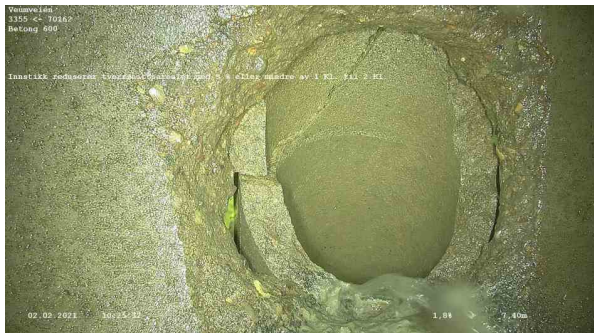
22641_3355_70162_Veumveien_020221_102428_009.jpg,
00:00:53, 7.40m
Innstikk reduserer tverrsnittsarealet med 5 % eller mindre av 1 Kl. til 2 Kl.

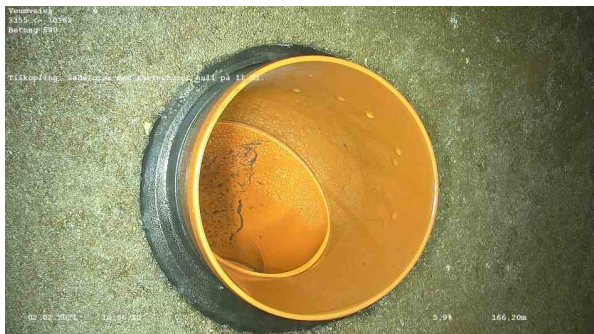
22641_3355_70162_Veumveien_020221_102428_011.jpg,
00:11:09, 166.20m
Tilkopling. Sadelgren med kjerneboret hull på 11 Kl.

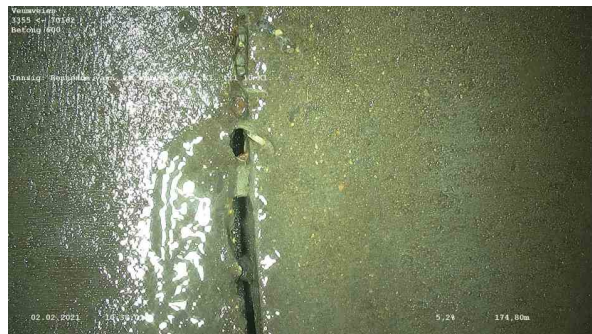
22641_3355_70162_Veumveien_020221_102428_012.jpg,
00:12:22, 174.80m
Innsig: Rennende vann, på rørvegg av 7 Kl. til 10 Kl.

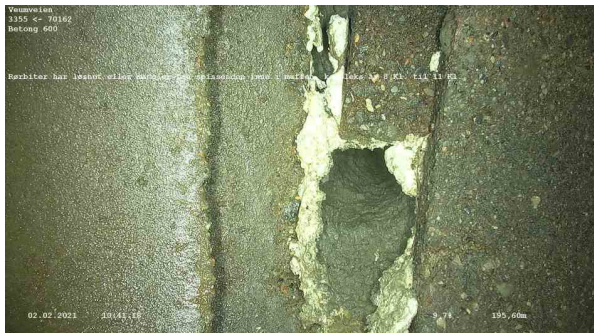
22641_3355_70162_Veumveien_020221_102428_013.jpg,
00:14:28, 195.60m
Rørbiter har løstnet eller mangler fra spissenden inne i muffen, kompleks av 8 Kl. til 11 Kl.

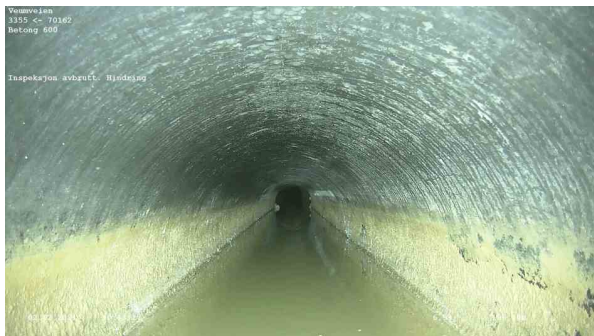
22641_3355_70162_Veumveien_020221_102428_015.jpg,
00:14:56, 196.80m
Inspeksjon avbrutt. Hindring / Mindre dim.

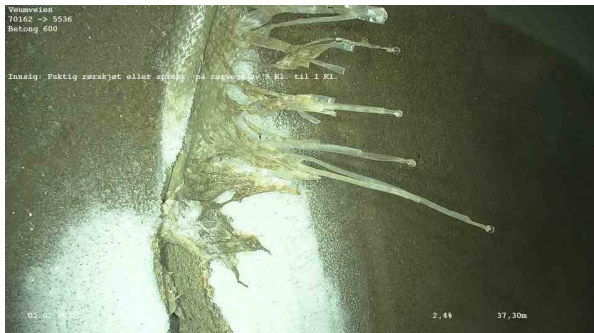
69818_70162_5536_Veumveien_020221_110309_016.jpg,
00:03:17, 37.30m
Innsig: Fuktig rørsjøt eller sprekk, på rørvegg av 9 Kl. /
1s

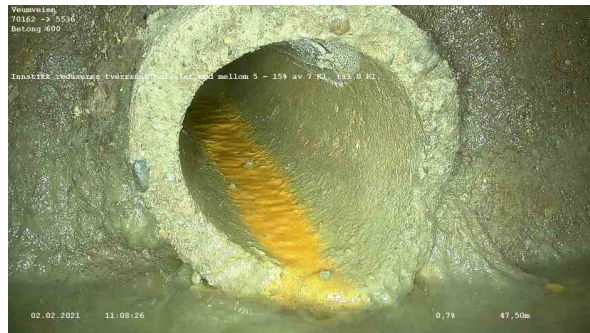
69818_70162_5536_Veumveien_020221_110309_017.jpg,
00:04:29, 47.50m
Innstikk reduserer tverrsnittsarealet med mellom 5 - 15%
av 7 Kl. til 8 Kl.

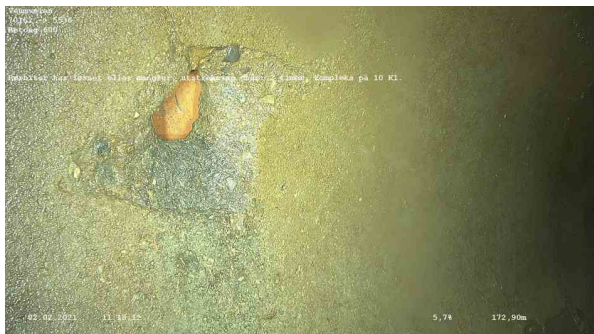
69818_70162_5536_Veumveien_020221_110309_018.jpg,
00:13:41, 172.90m
Rørbitar har løsnet eller mangler, utstrekning under 2 timer,
kompleks på 10 Kl.

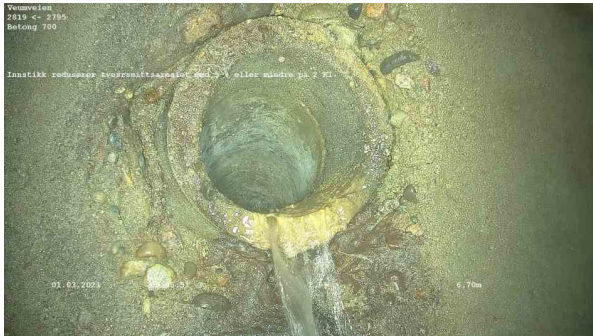
25606_2819_2795_Veumveien_010321_094413_021.jpg, 00:00:45, 6.70m
Innstikk reduserer tverrsnittsarealet med 5 % eller mindre på 2 Kl.

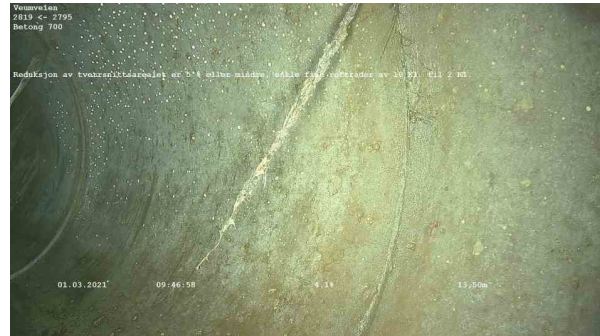
25606_2819_2795_Veumveien_010321_094413_022.jpg, 00:01:23, 13.50m
Reduksjon av tverrsnittsarealet er 5 % eller mindre, enkelte fine rottråder av 10 Kl. til 2 Kl.

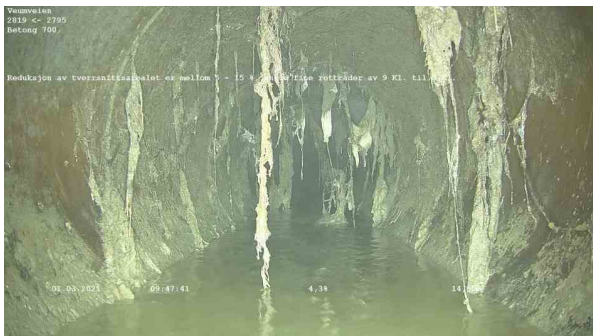
25606_2819_2795_Veumveien_010321_094413_023.jpg, 00:01:38, 14.90m
Reduksjon av tverrsnittsarealet er mellom 5 - 15 %, enkelte fine rottråder av 9 Kl. til 3 Kl.

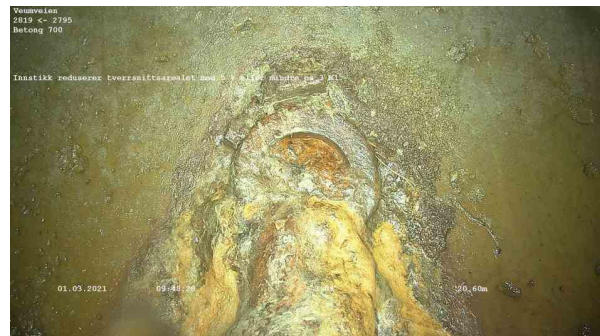
25606_2819_2795_Veumveien_010321_094413_024.jpg, 00:02:12, 20.60m
Innstikk reduserer tverrsnittsarealet med 5 % eller mindre på 3 Kl.

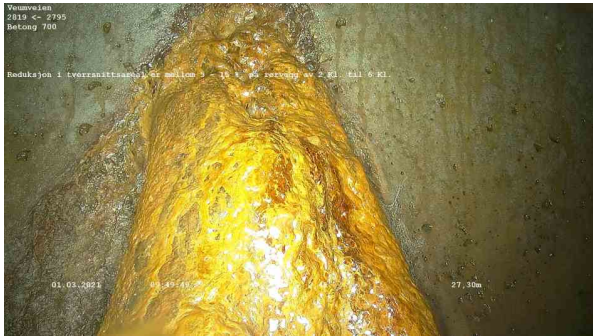
25606_2819_2795_Veumveien_010321_094413_025.jpg,
00:02:52, 27.30m
Reduksjon i tverrsnittsareal er mellom 5 - 15 %, på rørvegg av 2 Kl. til 6 Kl.

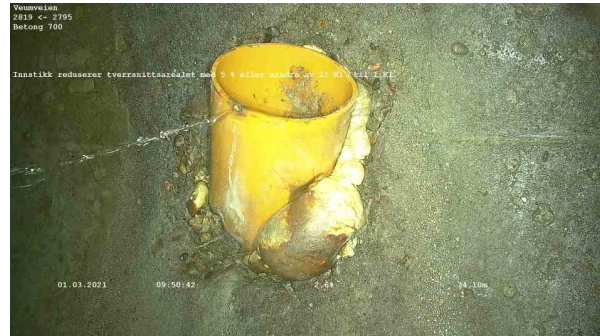
25606_2819_2795_Veumveien_010321_094413_026.jpg,
00:03:23, 34.10m
Innstikk reduserer tverrsnittsarealet med 5 % eller mindre av 12 Kl. til 1 Kl.

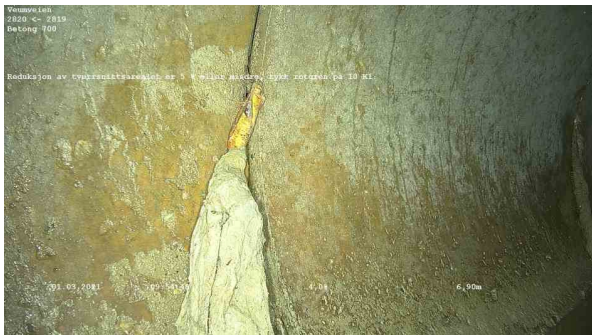
25605_2820_2819_Veumveien_010321_095355_028.jpg,
00:00:42, 6.90m
Reduksjon av tverrsnittsarealet er 5 % eller mindre, tykk rotgren på 10 Kl.

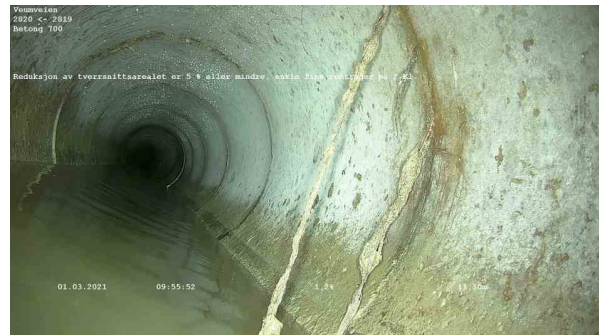
25605_2820_2819_Veumveien_010321_095355_029.jpg,
00:01:26, 11.30m
Reduksjon av tverrsnittsarealet er 5 % eller mindre, enkle fine rottråder på 2 Kl.

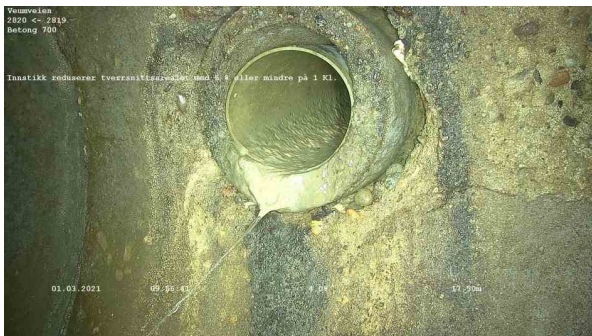
25605_2820_2819_Veumveien_010321_095355_030.jpg,
00:02:00, 17.50m
Innstikk reduserer tverrsnittsarealet med 5 % eller mindre på 1 Kl.

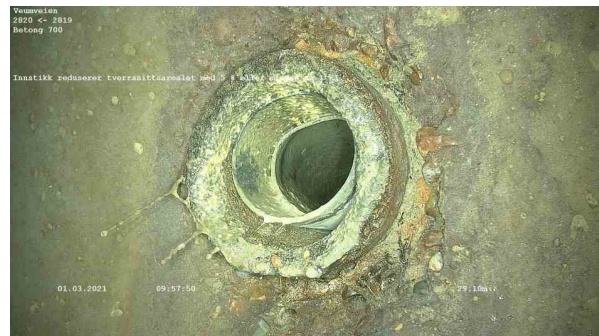
25605_2820_2819_Veumveien_010321_095355_031.jpg,
00:02:53, 29.10m
Innstikk reduserer tverrsnittsarealet med 5 % eller mindre på 1 Kl.

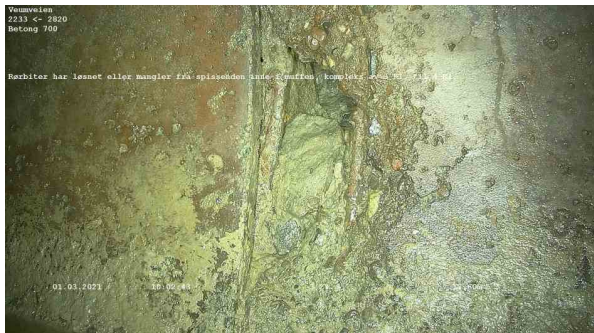
25602_2233_2820_Veumveien_010321_100105_033.jpg,
00:01:16, 17.60m
Rørbiter har løsnet eller mangler fra spissenden inne i muffen, kompleks av 3 Kl. til 4 Kl.

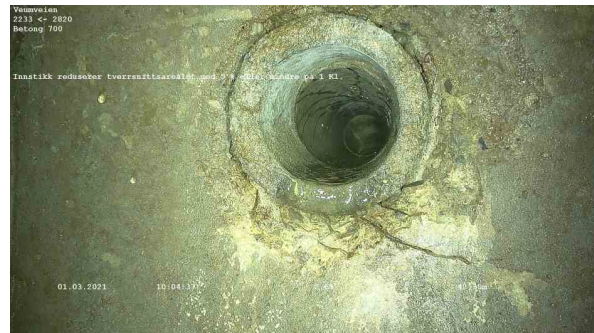
25602_2233_2820_Veumveien_010321_100105_034.jpg,
00:02:56, 42.30m
Innstikk reduserer tverrsnittsarealet med 5 % eller mindre på 1 Kl.

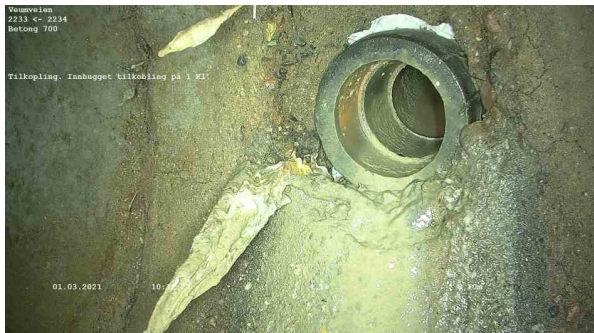
25601_2233_2234_Veumveien_010321_101018_036.jpg,
00:00:58, 8.10m
Tilkobling. Innhugget tilkobling på 1 Kl.

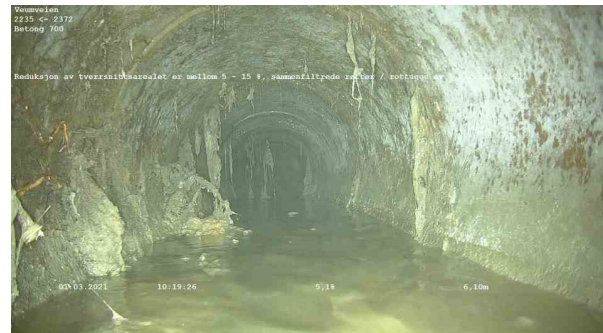
25589_2235_2372_Veumveien_010321_101747_040.jpg,
00:01:02, 6.10m
Reduksjon av tverrsnittetsareale er mellom 5 - 15 %, sammenfiltrede røtter / rottugge av 7 Kl. til 12 Kl.

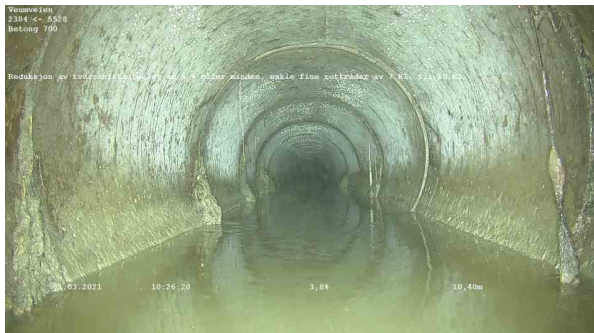
25523_2384_5528_Veumveien_010321_102505_044.jpg,
00:01:03, 10.40m
Reduksjon av tverrsnittets areal er 5 % eller mindre, enkelte fine rottråder av 7 Kl. til 10 Kl.

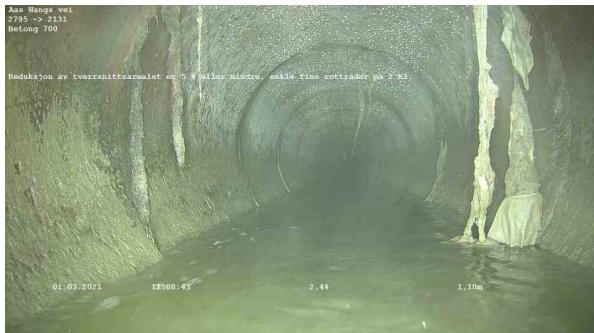
25607_2795_2131_Aas Wangs vei_010321_110810_046.jpg, 00:00:26, 1.10m
Reduksjon av tverrsnittsarealet er 5 % eller mindre, enkle fine rottråder på 2 Kl.

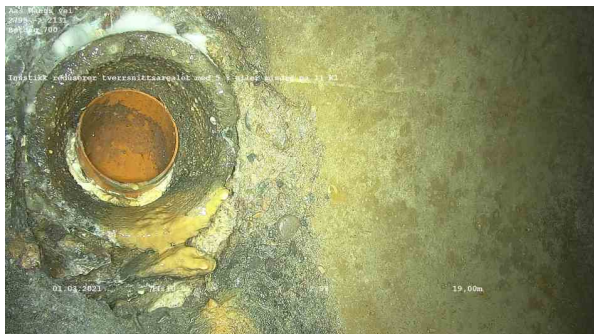
25607_2795_2131_Aas Wangs vei_010321_110810_048.jpg, 00:02:06, 19.00m
Innsjikt reduserer tverrsnittsarealet med 5 % eller mindre på 11 Kl.

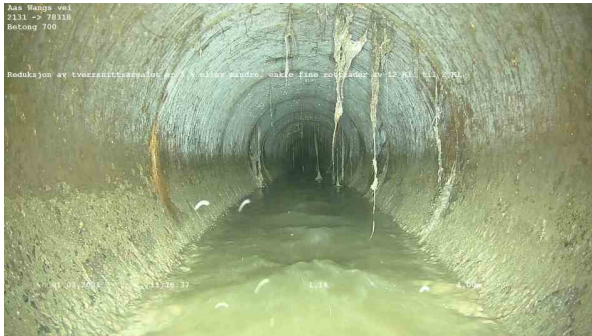
25609_2131_78318_Aas Wangs
 vei_010321_111533_050.jpg, 00:00:39, 4.00m
 Reduksjon av tverrsnittsarealet er 5 % eller mindre, enkle fine rottråder av 12 Kl. til 2 Kl.

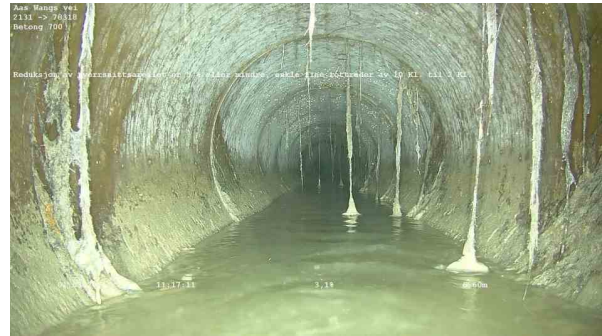
25609_2131_78318_Aas Wangs
 vei_010321_111533_051.jpg, 00:00:56, 6.60m
 Reduksjon av tverrsnittsarealet er 5 % eller mindre, enkle fine rottråder av 10 Kl. til 2 Kl.

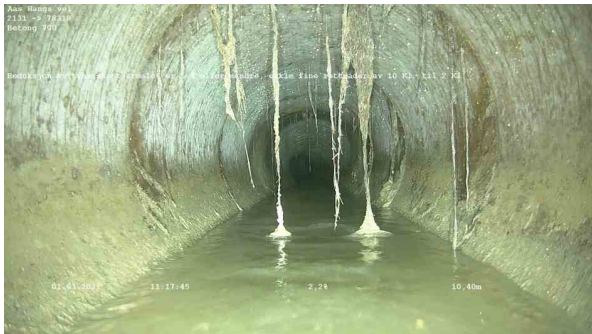
25609_2131_78318_Aas Wangs
 vei_010321_111533_052.jpg, 00:01:15, 10.40m
 Reduksjon av tverrsnittsarealet er 5 % eller mindre, enkle fine rottråder av 10 Kl. til 2 Kl.

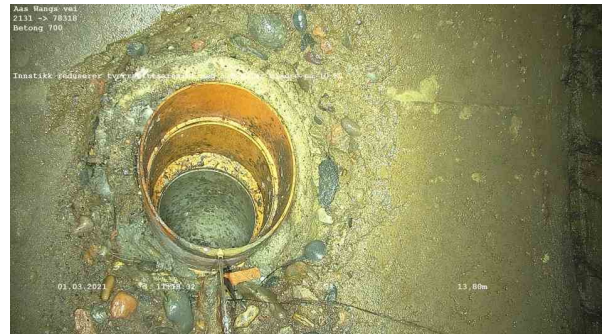
25609_2131_78318_Aas Wangs
 vei_010321_111533_053.jpg, 00:01:46, 13.80m
 Innstikk reduserer tverrsnittsarealet med 5 % eller mindre på 10 Kl.

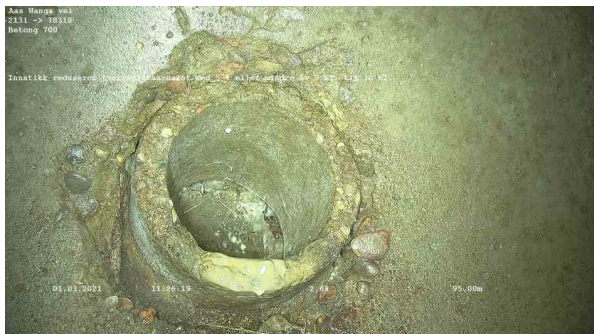
25609_2131_78318_Aas Wangs
vei_010321_111533_056.jpg, 00:07:50, 95.00m
Innstikk reduserer tverrsnittsarealet med 5 % eller mindre av 9 Kl. til 10 Kl.

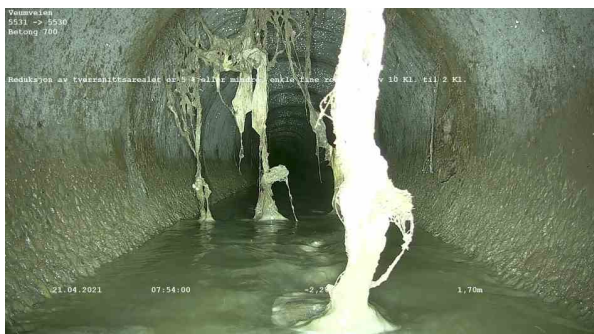
14_5531_5530_Veumveien_210421_075303_060.jpg,
00:00:37, 1.70m
Reduksjon av tverrsnittsarealet er 5 % eller mindre, enkle fine rottråder av 10 Kl. til 2 Kl.

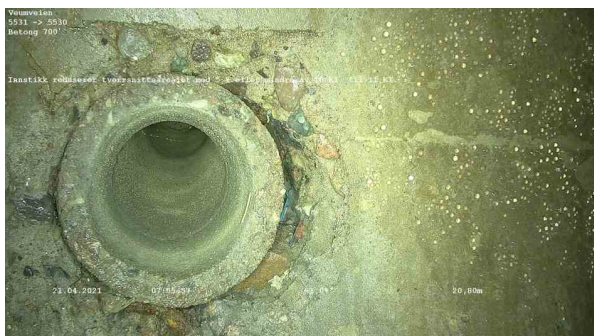
14_5531_5530_Veumveien_210421_075303_062.jpg,
00:02:08, 20.80m
Innstikk reduserer tverrsnittsarealet med 5 % eller mindre av 10 Kl. til 11 Kl.

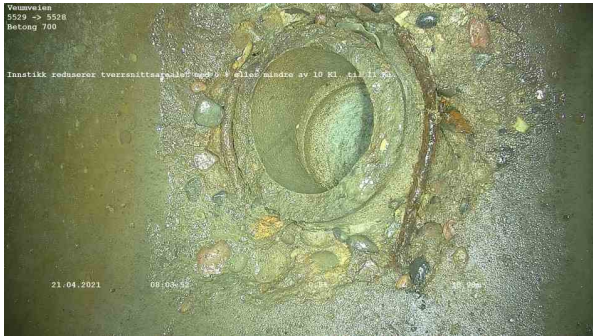
26067_5529_5528_Veumveien_210421_080230_066.jpg,
00:01:18, 18.90m
Innstikk reduserer tverrsnittsarealet med 5 % eller mindre av 10 Kl. til 11 Kl.

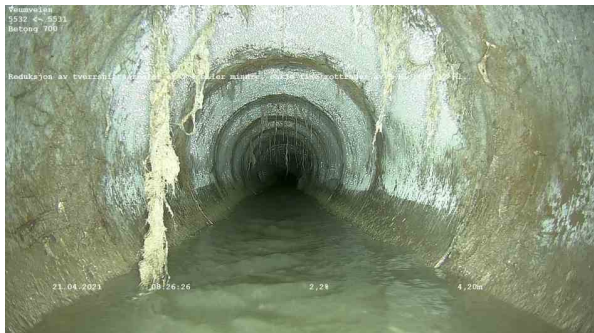
26064_5532_5531_Veumveien_210421_082545_070.jpg,
00:00:29, 4.20m
Reduksjon av tverrsnittsarealet er 5 % eller mindre, enkle fine rottråder av 9 Kl. til 12 Kl.

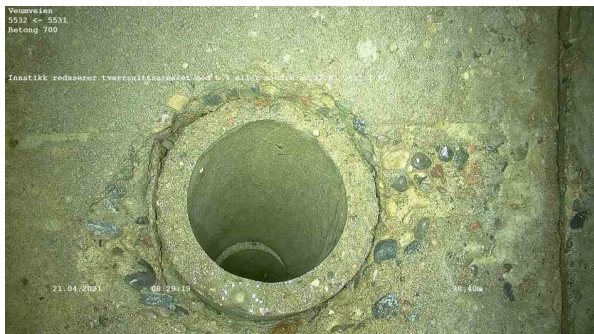
26064_5532_5531_Veumveien_210421_082545_072.jpg,
00:02:39, 38.40m
Innstikk reduserer tverrsnittsarealet med 5 % eller mindre av 12 Kl. til 1 Kl.

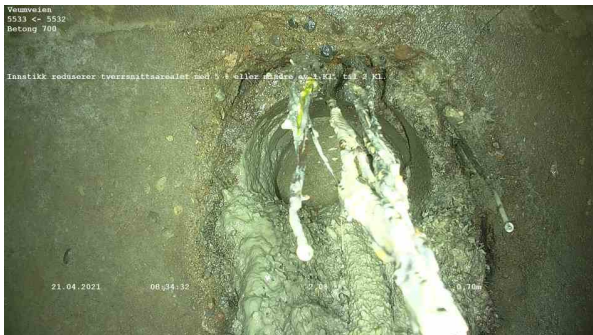
26063_5533_5532_Veumveien_210421_083358_075.jpg,
00:00:29, 0.70m
Innstikk reduserer tverrsnittsarealet med 5 % eller mindre av 1 Kl. til 2 Kl.

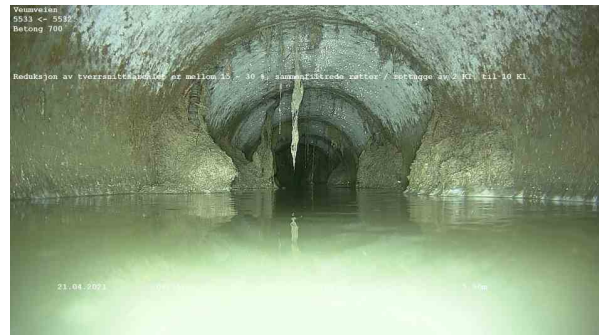
26063_5533_5532_Veumveien_210421_083358_076.jpg,
00:01:06, 5.90m
Reduksjon av tverrsnittsarealet er mellom 15 - 30 %, sammenfiltrede røtter / rottugge av 2 Kl. til 10 Kl.

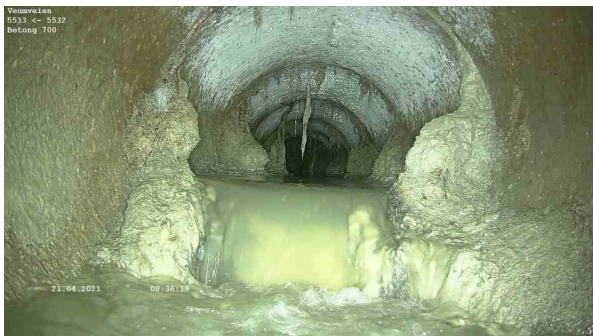
26063_5533_5532_Veumveien_210421_083358_077.jpg,
00:01:26, 6.30m
Inspeksjon avbrutt. Hindring / Røtter

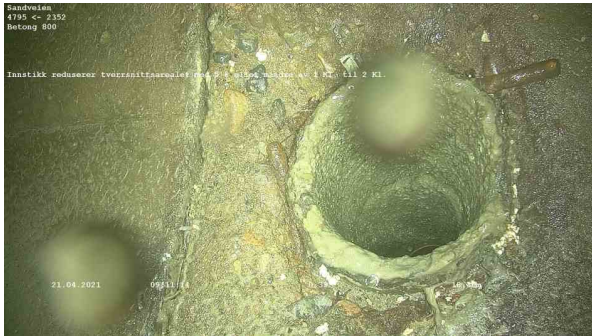
25547_4795_2352_Sandveien_210421_090945_078.jpg,
00:01:22, 18.30m
Innstikk reduserer tverrsnittsarealet med 5 % eller mindre av 1 Kl. til 2 Kl.

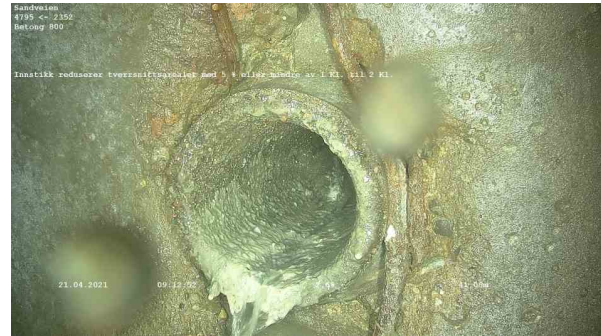
25547_4795_2352_Sandveien_210421_090945_079.jpg,
00:02:47, 41.00m
Innstikk reduserer tverrsnittsarealet med 5 % eller mindre av 1 Kl. til 2 Kl.

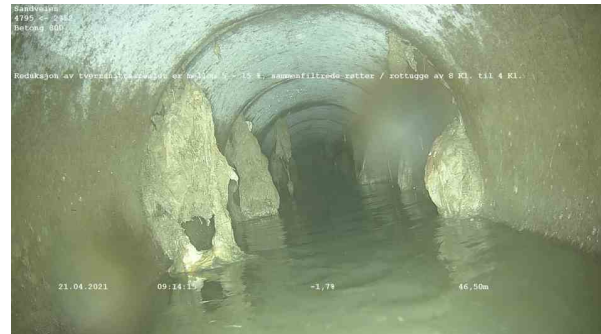
25547_4795_2352_Sandveien_210421_090945_081.jpg,
00:03:32, 46.50m
Reduksjon av tverrsnittsarealet er mellom 5 - 15 %, sammenfiltrede røtter / rottugge av 8 Kl. til 4 Kl.

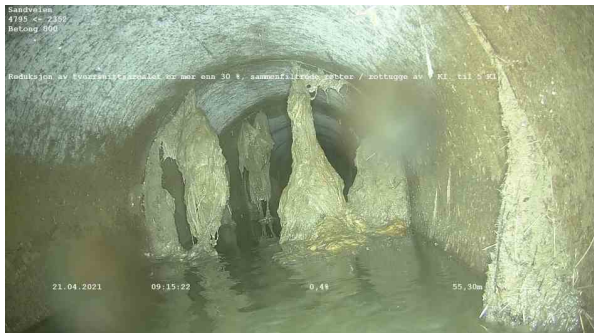
25547_4795_2352_Sandveien_210421_090945_082.jpg,
00:04:14, 55.30m
Reduksjon av tverrsnittsarealet er mer enn 30 %, sammenfiltrede røtter / rottugge av 7 Kl. til 5 Kl.

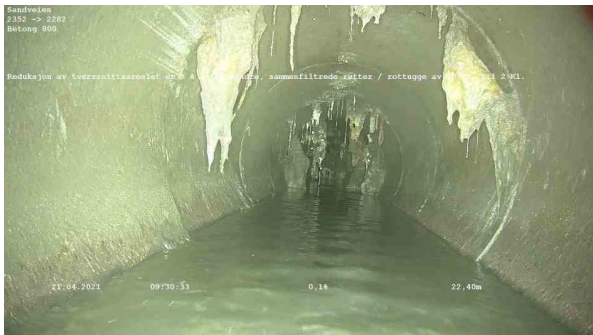
25837_2352_2282_Sandveien_210421_092847_084.jpg,
00:01:43, 22.40m
Reduksjon av tverrsnittsarealet er 5 % eller mindre,
sammenfiltrede røtter / rottugge av 10 Kl. til 2 Kl.

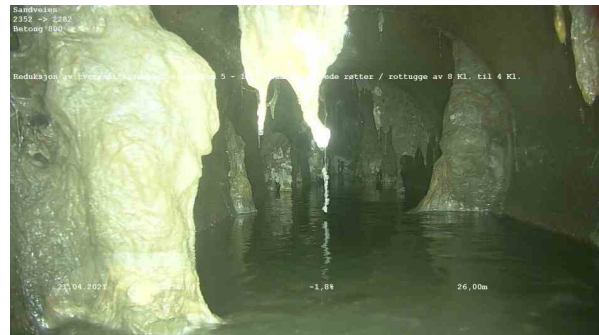
25837_2352_2282_Sandveien_210421_092847_085.jpg,
00:02:07, 26.00m
Reduksjon av tverrsnittsarealet er mellom 5 - 15 %, sammenfiltrede røtter / rottugge av 8 Kl. til 4 Kl.

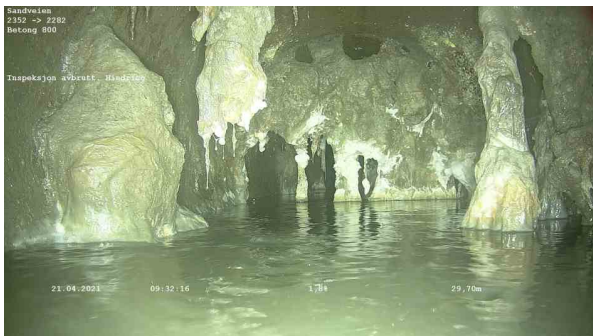
25837_2352_2282_Sandveien_210421_092847_086.jpg,
00:02:49, 29.70m
Inspeksjon avbrutt. Hindring / Røtter
