Beskrivelse Midtgulen Kyrkje

Nødvendige vedlikeholdsarbeider

TILSTANDSRAPPORT

Undersøkelser av vinduer og bærende konstruksjoner

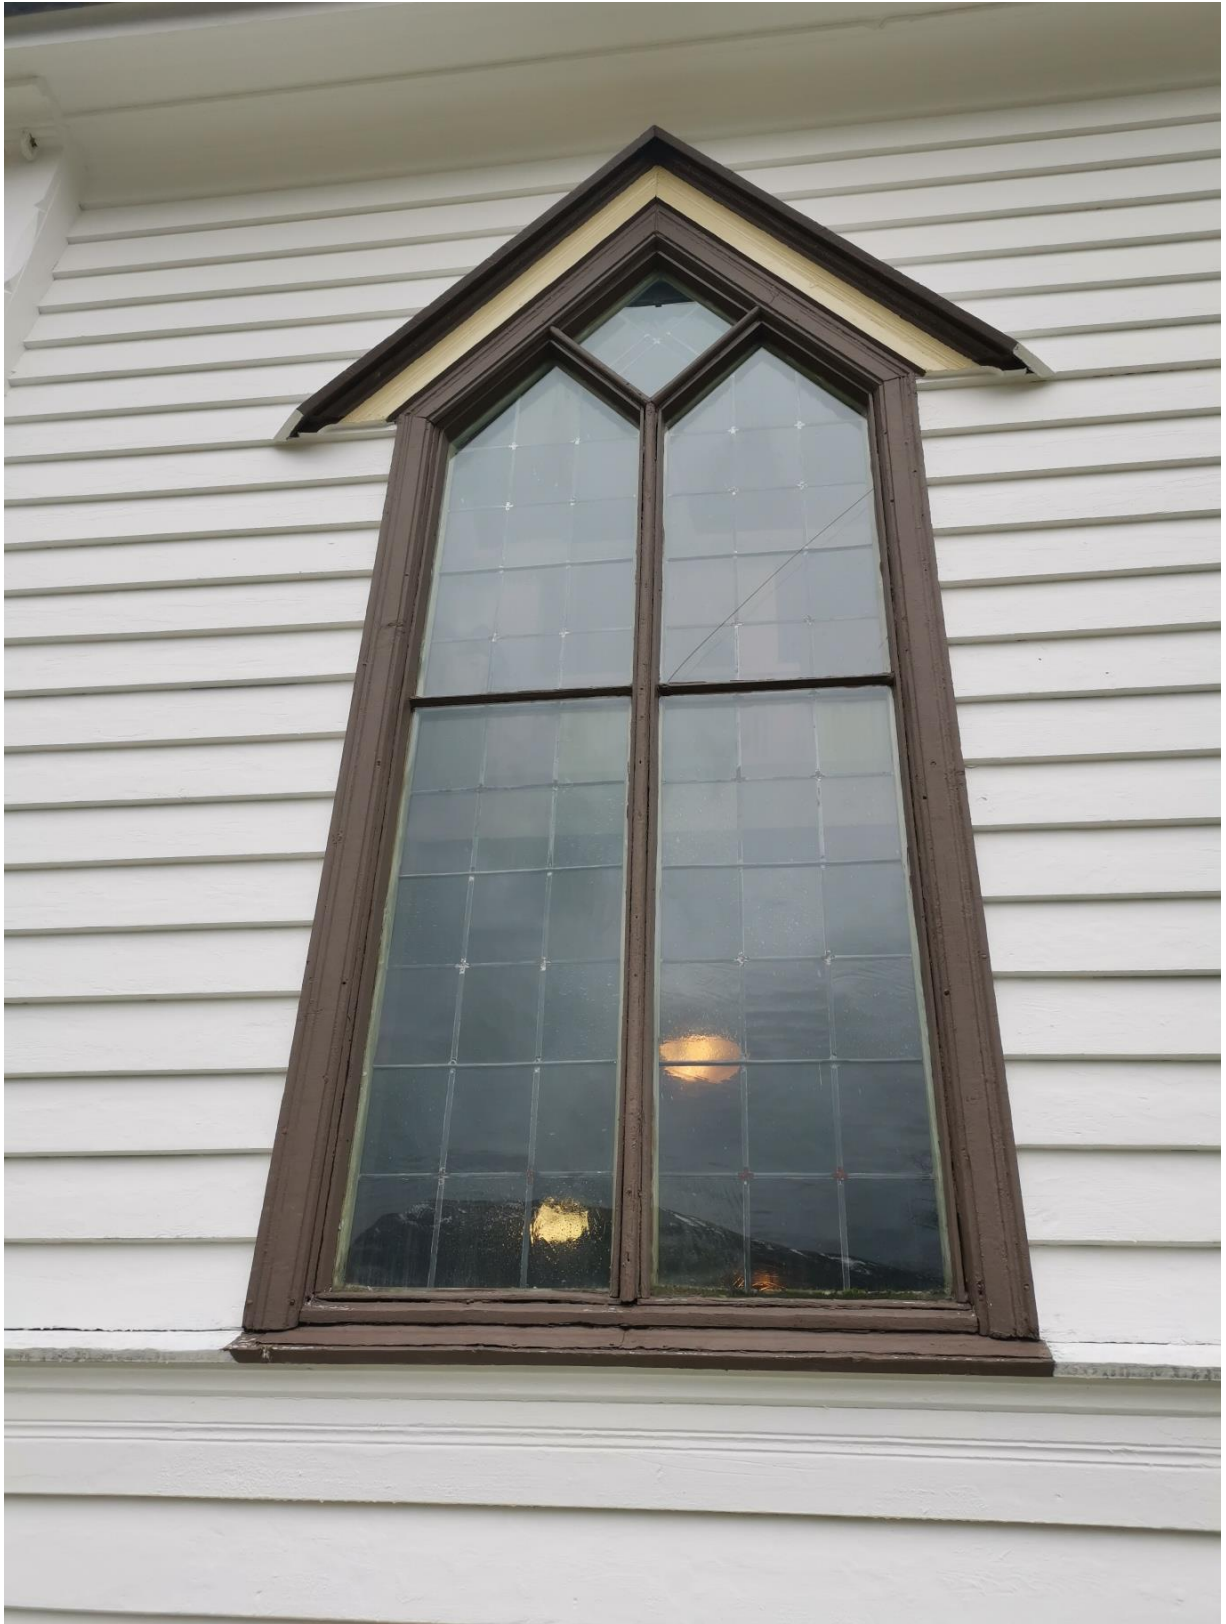
Utvendig har flere ruter i varevindue sprekker eller riss. Det har 2 årsaker.

1. Det ligger last på vinduskarmen som fører til belastning/ spenninger i glasset. Dette fører til sprekker
2. Det ligger en metallsprosse horisontalt i vindusrammen. Denne har begynt å ruste flere steder. Det oppstår rustsprengninger som fører til sprekker i glasset.

Figur 1 Vinduene i skipet. Bilde: Helge Kleemann

Tiltak 1: En skal skjære fri rund vinduene fra innsiden av kirkerommet. Tiltak for alle vinduer er å fjerne belistningen innvendig forsiktig og lage en klaring på min. 10mm rund hele vinduet. Vinduet kiles fast igjen, men karmen skal ikke oppta last fra laft eller taket. Innvendig belistning kan monteres.

Tiltak 2: Rutene i varevindue er satt rett på innvendige blyglassvinduer. Det finnes ingen rammer rundt vinduene. De utvendige glassrutene fjernes. Listverket som holder ruten, demonteres og glasset fjernes. Rust på sprossen fjernes.. Sprossen rehabiliteres og skal behandles med syrevask f.eks. Ferro-bet Rustvask og etterpå legges på en galvanisering f.eks. Singa Kaldgalvanisering. Deretter skal sprossen males med linoljemaling i original fargetone. Fargekoden kan leveres ved oppstart.

Glassrutene som er ødelagt erstattes med nye. Disse monteres på nye, langtidsbestandige pakninger. Glasslistene må fornyes der det er behov. Glasslistene skal også få nye pakninger. Metallsprossene kittes med linoljekitt. Det er ikke anledning for bruk av fugemasser av ymse slag.

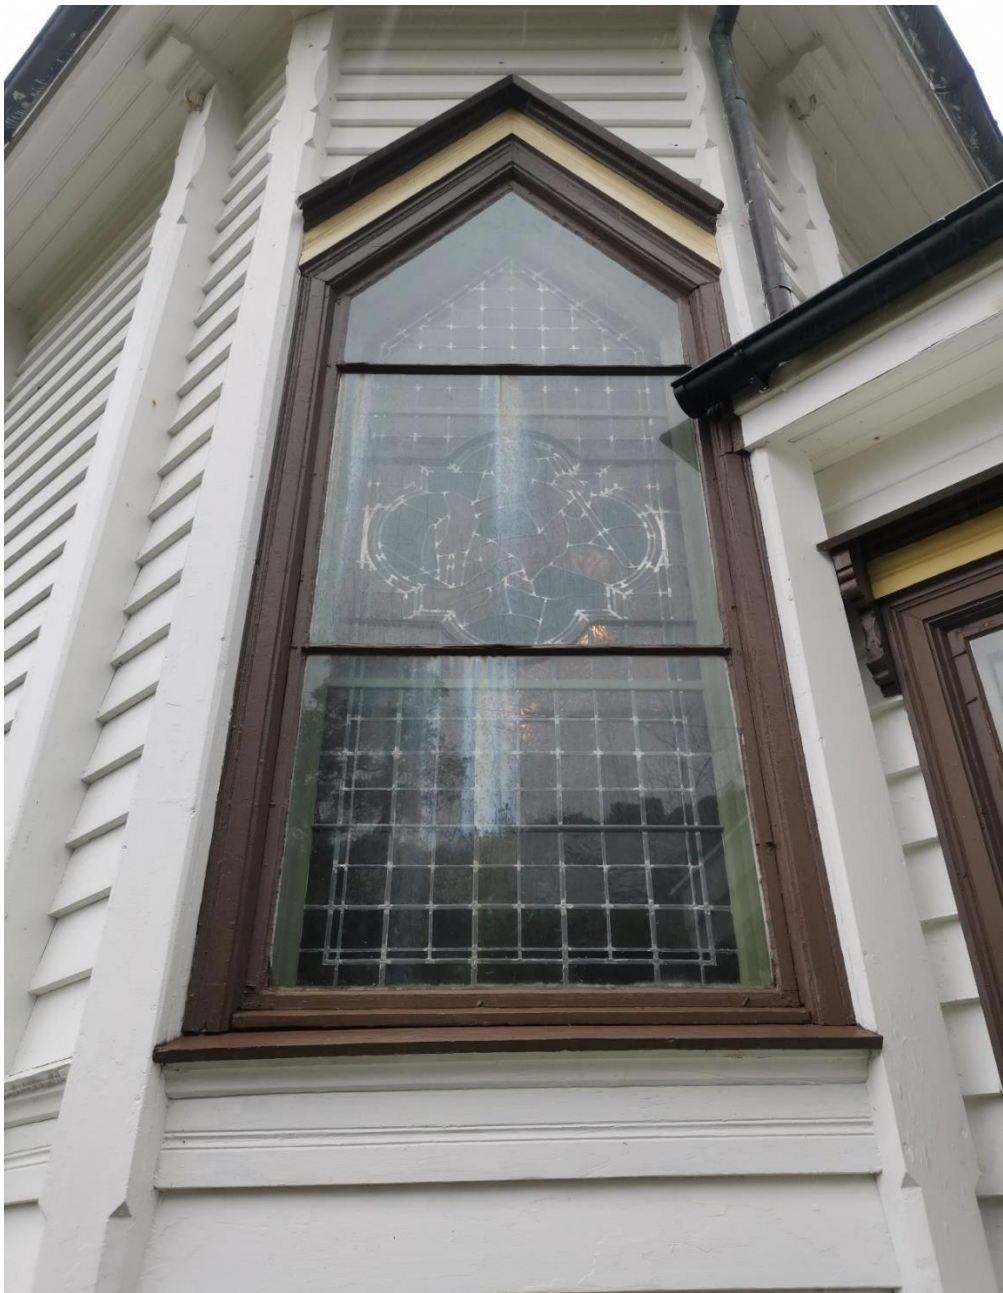
*Figur 2 Vindu i koret, her er det en liten ramme rund rutene. En ser tydelig rustrenningene på glasset.
Bilde: Helge Kleemann*

I koret er det 2 glassmalerier. Utvendig er det satt på en ramme i tre med 2 vertikale sprosser. Vareglassrutene fjernes og sprossene behandles på samme måten som på vinduene i langskipet. Karmene repareres og glasset settes tilbake. Innvendig skal en skjære fri rundt vinduene fra innsiden av kirkerommet. Tiltak for alle vinduer er å fjerne belistningen innvendig forsiktig og lage en klaring på min. 10mm rund hele vinduet. Vinduet kiles fast igjen, men karmen skal ikke oppta last fra laft eller taket. Innvendig belistning kan monteres. Det gjelder 2 stk. vindu i koret og 1 stk. vindu i sakristiet.

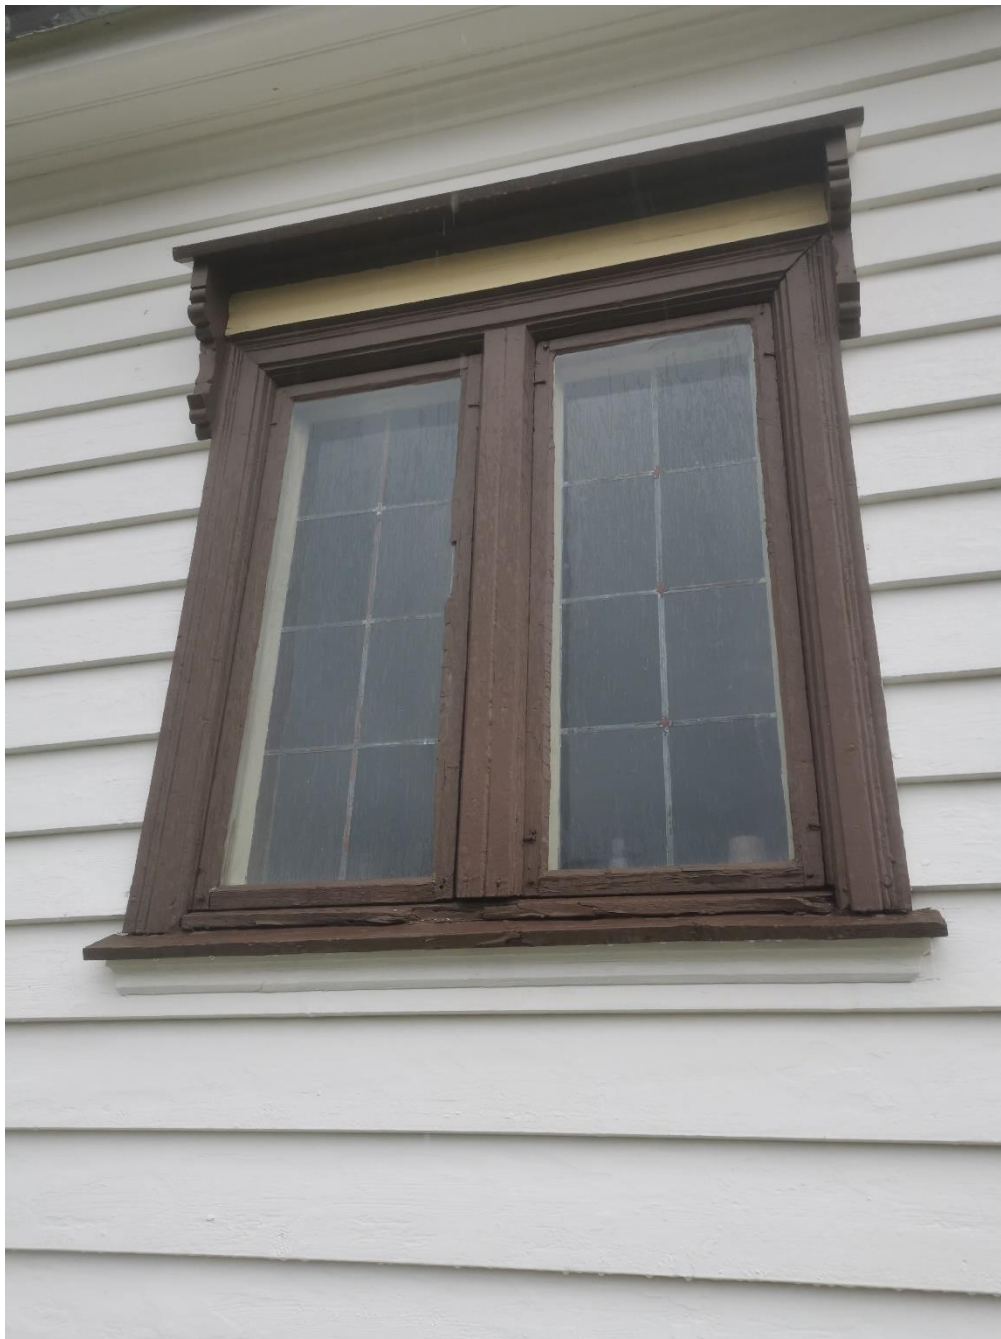
Figur 4 Vindu i sakristiet, vannesen må skiftes, rammen repareres. Bilde: Helge Kleemann

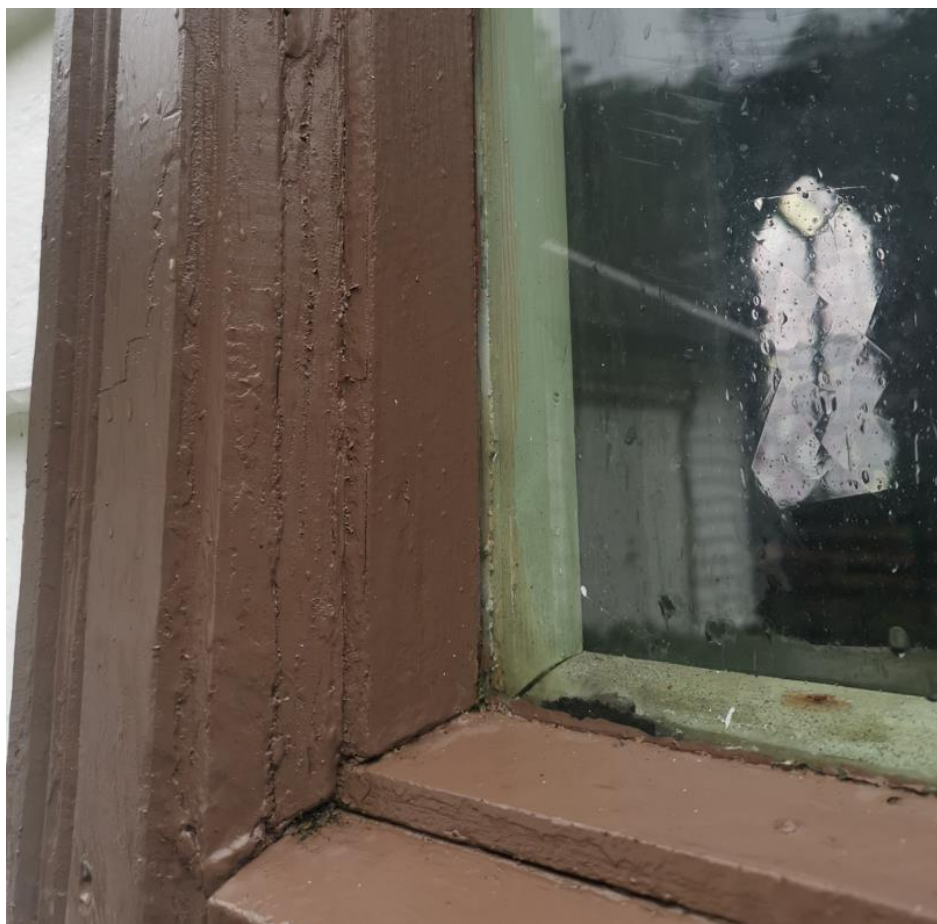
Oppbygging ytre- og indrevindu

Skadebildet i Midtgulen Kirke er ikke så stort som først antatt. Vinduene er bygget opp med et indre blyglassvindu med en massiv fastkarm og en senere tilkommet rute på utsiden som blir holdt på plass av lister.

Vi kan se at den ytre ruten med klart glass sitter direkte, uten underlag, på det indre vindu. Det ligger et tynt lag med vinduskitt imellom ytre list innervindu, og glassruten på utsiden. Listingene på utsiden er ikke tett. Det renner vann imellom rute og listverk. Dette er svært uheldig for både laft og karmene.

En kan se at blyglassrutene er delvis forskjøvet og deformert. Hovedårsak er nok at laftekassen har sunket sammen i løpet av årene og at karmene med spissen i toppen ikke er massiv nok for å tåle vekten av hele kassen. Det ser ut som det

finnes en del råteskader i bunnen av vinduene som bidrar ytterligere til at vinduene siger nedover.

De ytre vinduene har en sprosse i stål. Denne stålsprossen fungerer som et stormstag. Denne har begynt å ruste i de fleste vinduene. Rusten splitter jernet og det fører til fortykkelser. Det igjen resulterer i at flere av vinduene har sprukket.

Det anbefales å bytte ut alle ruter utvendig med 6mm laminert glass. Dette er litt sterkere en vanlig 4mm glass, og vil motstå vind og vær fra sør på en bedre måte. Videre anbefaler vi å erstatte jernsprossene med rustfrie sprosser. Dette er enkle L- profiler som lett lar seg erstatte. Det kan gjerne brukes slike profiler i hele karmen. Det vil gjøre det enklere å tette rutene, koble fra hverandre indre og ytre vindu, og gi ekstra stabilitet.

Vinduene tettes inn igjen med lister tilføyet gummiprofiler med samme mål som de gamle.
