Loran C, Vesterålen – miljøsaneringsbeskrivelse

Miljøkartleggingsrapport

DATO / REVISJON: 15. juni 2023 / 00

DOKUMENTKODE: 10247085-01-RIM-RAP-001

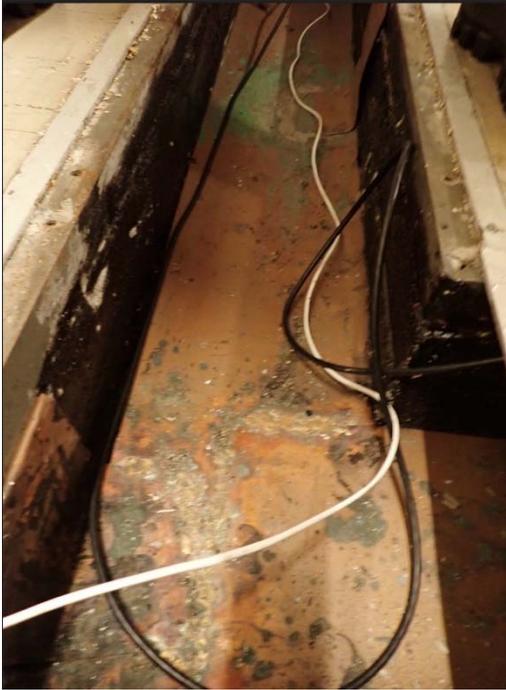
Figur 22 Svart maling/belegg på betongen i kabelkanalene i gulvet i elektronikkbygget.

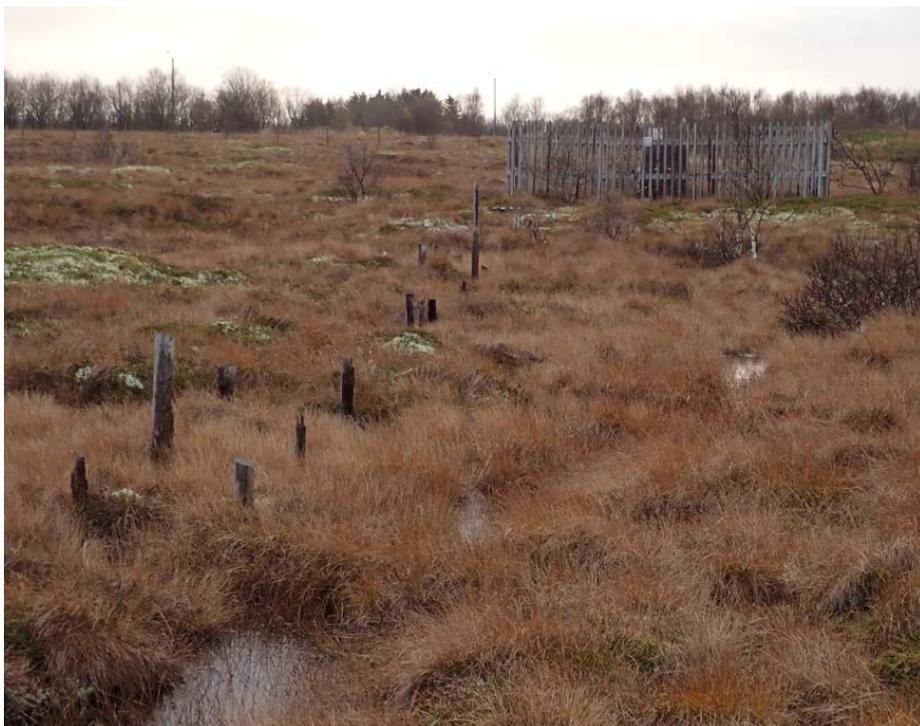
Figur 44 Kreosotholdige stolper i myr. Gjerdet i bakgrunn er også med kreosot. Foto er tatt mot sørvest.

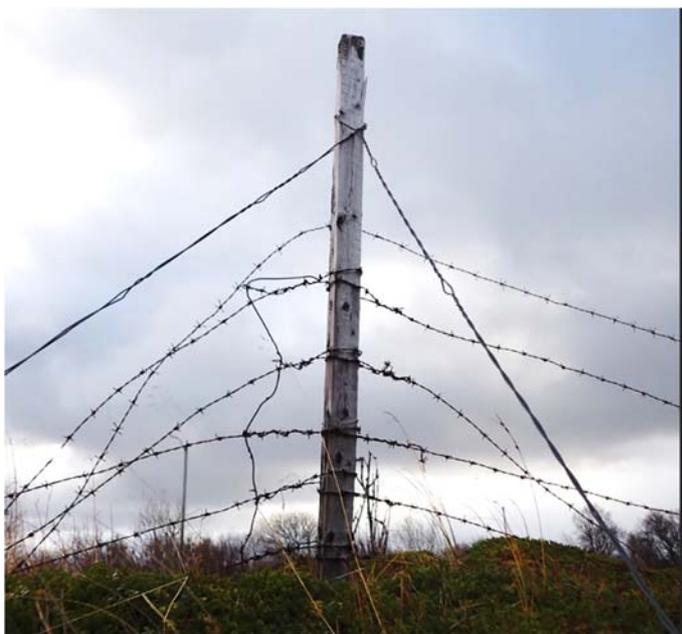
Figur 45 Piggtrådgjerde, og gjerdestolpe av kreosot. Gjerdet går rundt hele området.

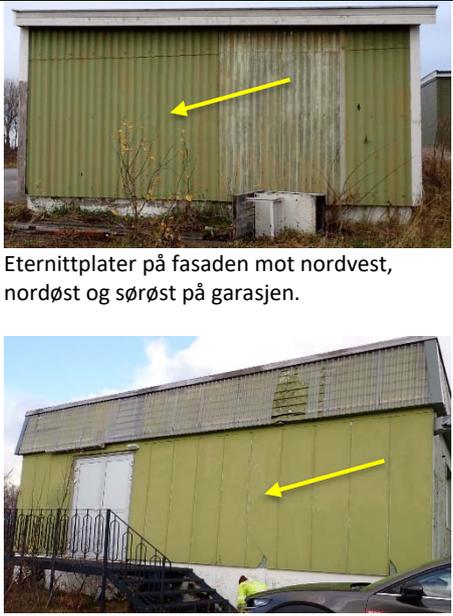
Bygningsmateriale	Beskrivelse	Bilde
Fasadeplater	<p>Fasaden mot nordvest, nordøst og sørøst på <u>garasjen</u>, fasaden mot sørvestre på <u>senderbygget</u>, samt fasaden mot sørvest på <u>reservekraftbygget</u>, består av asbestholdige eternitplater.</p> <p>Alle asbestholdige plater saneres av godkjent firma og leveres som asbestholdig materiale til godkjent mottak.</p> <p>Estimert mengde asbestholdige fasadeplater: Garasje: ca. 80 m²/0,6 m³.</p>

<p>Eternitplater på fasaden mot nordvest, nordøst og sørøst på garasjen.</p> <p>Eternitplater på fasaden mot sørvest på senderbygget.</p>

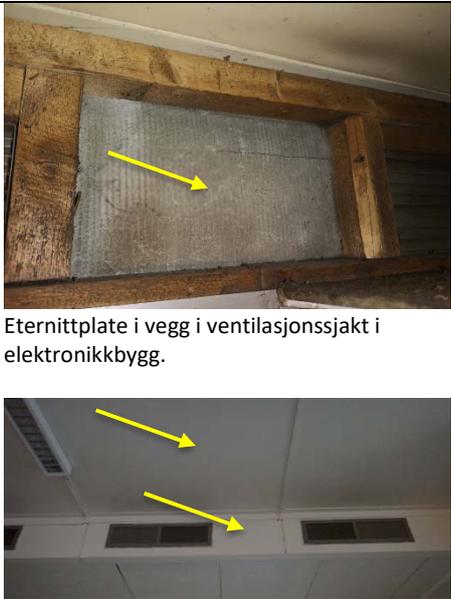
<p>Platekledning/himlingsplater</p>	<p>I <u>elektronikkbygget</u> ble det tatt en prøve av himlingsplate (E6). Prøve viser at himlingsplatene inneholder asbest.</p> <p>I <u>senderbygget</u> ble det observert antatt asbestholdige plater i himlingen i bygningen, med unntak av i tilbygget (ventilasjonsrommet) i øst.</p> <p>I <u>reservekraftbygget</u> ble det observert antatt asbestholdige plater i himlingen i bygningen.</p> <p>Platene anbefales undersøkt for innhold av asbest. Alle nevnte plater håndteres som asbestholdig så fremt det ikke kan dokumenteres at de ikke inneholder asbest.</p>

<p>Eternittplate i vegg i ventilasjonssjakt i elektronikkbygg.</p> <p>Eternittplate på innkassing av ventilasjonssjakt, samt himlingsplate med asbest i Elektronikkbygg.</p>

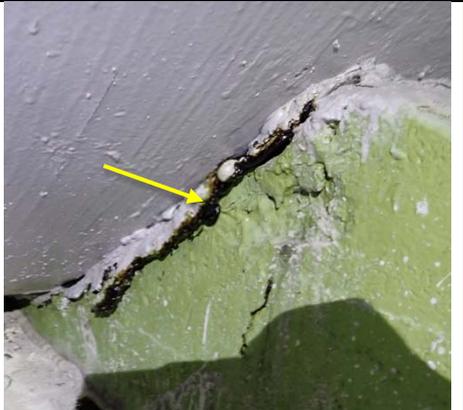
Bygningsmateriale	Beskrivelse	Bilde
Fugemasse	<p>Eldre fugemasse kan inneholde asbest.</p> <p>Det ble tatt en stikkprøve av svart (stedvis delvis gråmalt) fugemasse mellom eldre fundamenter og tankene i <u>tankbygget</u> (prøve T2).</p> <p>Det ble påvist asbest (krysotil) i fugen.</p> <p>Ved fjerning leveres fugemassen og tilliggende materialer med spor av fugemasse som asbestholdig avfall til godkjent mottak.</p> <p>Det ble registrert annen type fugemasse på utsiden mellom betongveggene og dører i tankbygget. Det ble ikke tatt prøve av denne fugen da den er av nyere dato (1984).</p> <p>Estimert mengde fugemasse med asbest er ca. 4 lm/1–2 kg.</p>

<p>Svart/grå fugemasse med innhold av asbest, mellom dieseltanker og betongfundamenter i tankbygget.</p>
Støvprøver	<p>Det ble tatt prøver av støv på gulv i Reservekraftbygget, Elektronikkbygget og Senderbygget (SB3a, R2 og E5). I alle prøver ble det påvist asbestfibre av type krysotil. Det antas at støv kan stamme fra gulvbelegg og himlingsplater.</p>

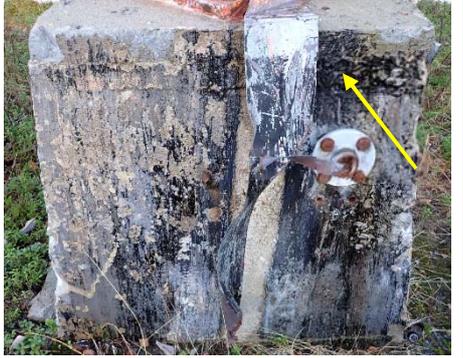
<p>Svart belegg/maling på betongfundament (nord for senderbygget). Belegget/malingen inneholder ikke asbest.</p>
Belegg på grunnmur	<p>På <u>senderbygget</u> ble det observert et svart belegg bak den hvite malingen på grunnmuren. Belegget antas å være en fuktsperre. Det ble tatt en stikkprøve av det svarte belegget (prøve SB3). Samme svarte belegg antas å være påsmurt bak malingen på grunnmuren på de øvrige bygningene på området.</p> <p>Det ble ikke påvist asbest i det svarte belegget.</p> <p>For fjerning av betongfundamenter vises det til kapittel 8.</p>

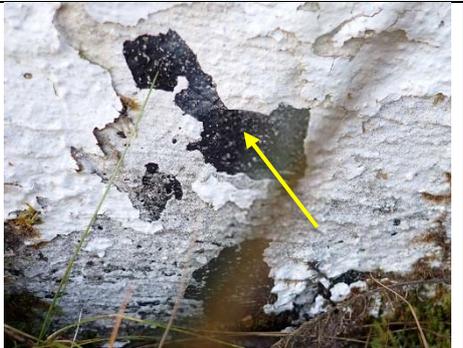
<p>Svart belegg/maling på grunnmur på senderbygget. Belegget/malingen inneholder ikke asbest.</p>

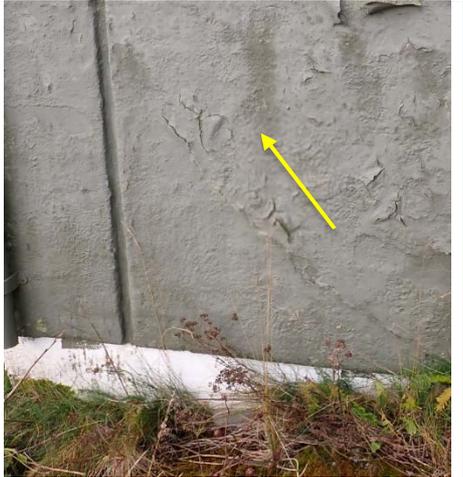
<p>Delvis løs grønnmaling på fasade på elektronikkbygg.</p>
Fugemasser	Det er ofte fugemasser på fasadene, som vind- eller vanntetting. Fugemasser er omtalt i kapittel 7.8.	
Maling/belegg på fasader/grunnmurer/fundament	<p>Det ble tatt stikkprøver av grønn maling/puss på garasje (prøve G7), tankbygg (prøve T4) og reservekraftbygg (prøve R1), samt av hvit murpuss og maling på grunnmuren på garasje (prøve G8), tankbygg (prøve T5) og elektronikkbygg (prøve E4).</p> <p>Det ble også tatt en stikkprøve av et svart belegg bak hvitmalingen på grunnmuren på senderbygget (prøve SB3), samt en prøve av svart belegg på ett av betong-fundamentene nord for senderbygget (prøve SB2).</p> <p>Det ble ikke påvist PCB eller tungmetaller over grensen for farlig avfall i noen av prøvene. Se også kapittel 8 for vurdering av nyttiggjøring av tyngre rivmasser.</p>

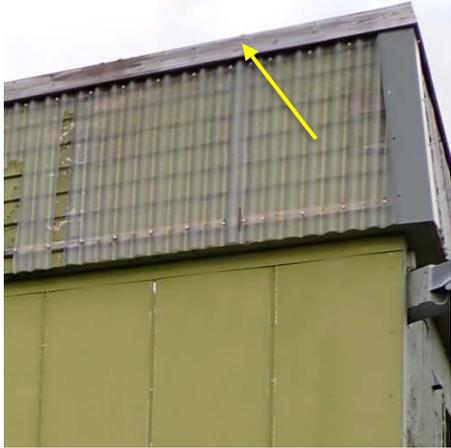
<p>Treverket øverst på mønet på senderbygget er ikke undersøkt.</p>

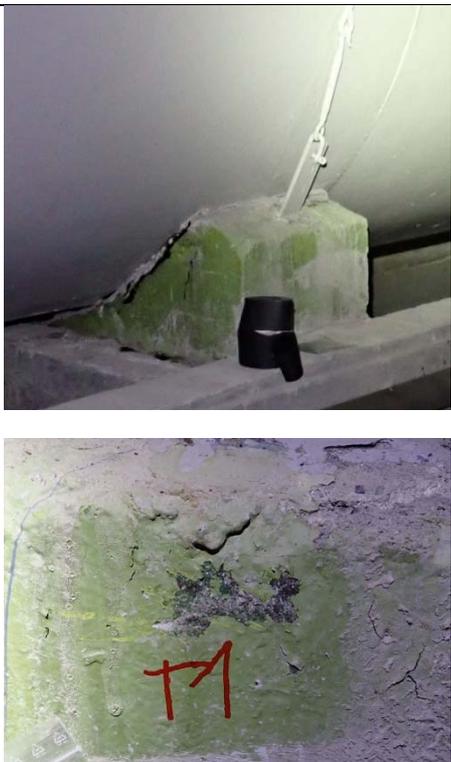
Bygningsmateriale	Beskrivelse	Bilde
Vegg-/himlingsplater med asbest	Forekomster av asbestholdige vegg- og himlingsplater er angitt i kapittel 7.2.	
Maling på betong	<p>Det ble registrert grønn maling på betongfundamentet til dieseltankene i <u>tankbygget</u>, og det ble tatt en prøve av grønnmalingen (prøve T1).</p> <p>Det ble påvist bly over grensen for farlig avfall i malingen.</p> <p>Maling som fjernes fra betongen skal håndteres som farlig avfall.</p> <p>Se kapittel 8.4 for håndtering av tyngre bygningsmaterialer.</p>

<p>Maling (prøve T1) på betongfundament under tanker i tankbygget.</p>

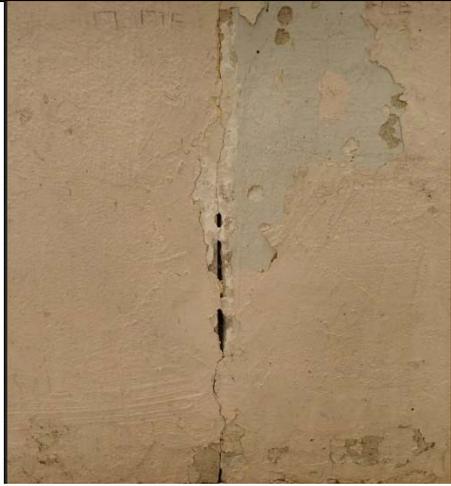
Bygningsmateriale	Beskrivelse	Bilde
<p>Maling på betong</p>	<p>Det ble registrert maling på betongvegger/siporex-vegger/himlinger i <u>garasjen</u> og <u>reservekraftbygget</u>, samt i enkelte av rommene i <u>senderbygget</u>.</p> <p>I garasjen ble det tatt en stikkprøve av maling på siporex-vegg (prøve G2), og av maling på himling (prøve G4).</p> <p>Det ble ikke påvist tungmetaller eller PCB over grensen for farlig avfall i malingen på siporex-veggene og malingen i himlingen i garasjen.</p> <p>Se kapittel 8.4 for håndtering av tyngre bygningsmaterialer.</p>

<p>Maling på vegg i garasje.</p>

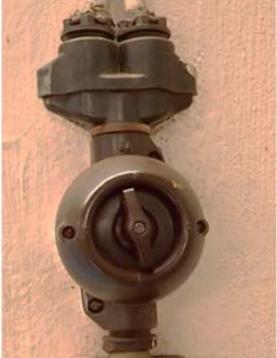
<p>Lysbryter</p>	<p>Det ble registrert svarte plast-lysbrytere i flere av bygningene.</p> <p>Bryterne kan inneholde asbest.</p> <p>Bryterne leveres som EE-avfall til godkjent mottak, men må merkes «mulig asbestholdig».</p>

<p>Lysbryter i garasje. Lysbryteren kan inneholde asbest.</p>

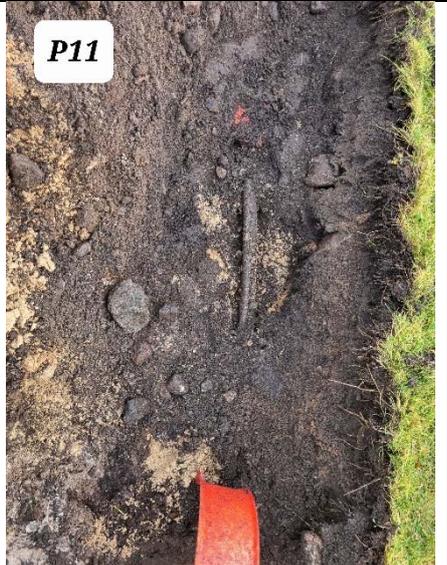
Bygningsmateriale	Beskrivelse	Bilde
Oljefylte kabler med mulig innhold av PCB	<p>Fra tankbygget til trafostasjonen går det en ca. 400 m lang oljefylt kabel på sørsiden veien. Kabelen ligger inni en kulvert bestående av teglstein.</p> <p>Det finnes to typer kabler som kan inneholde PCB: Kabler som er kjølt med PCB-holdig olje, og kabler hvor det er brukt en oljeblanding med PCB i et av isolasjonslagene. Disse kablene må kappes og proppes med forsiktighet, slik at mulig PCB-holdig olje ikke lekker ut. Kablene må transporteres i lukket, tett beholder til godkjent mottak.</p> <p>Kabler kan også inneholde asbest, PAH (tjære) og en rekke andre farlige forbindelser. Alle kabler er EE-avfall, og leveres til mottak for dette.</p> <p>Estimert mengde oljefylt kabel: ca. 400 lm, ca. 1 tonn</p>

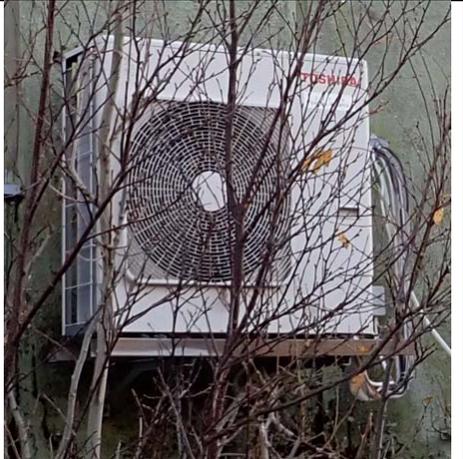
Bygningsmateriale	Beskrivelse	Bilde
Varmepumpe/kjøleenhet med kjølemedie	<p>Det er registrert én varmepumpe i <u>senderbygget</u>.</p> <p>Kuldemedium antas å være R410A eller tilsvarende, med en mengde på ca. 1 kg.</p> <p>F-gass (fluorholdig gass) og kompressorolje må tappes fra fastmonterte anlegg over på godkjent returbeholder av F-gass sertifiserte personer. Gassen destrueres av ReturGass-ordningen. Enhetene skal leveres uten kuldemedie til godkjent avfallsmottak for EE-avfall.</p>

<p>Varmepumpe på senderbygget.</p>

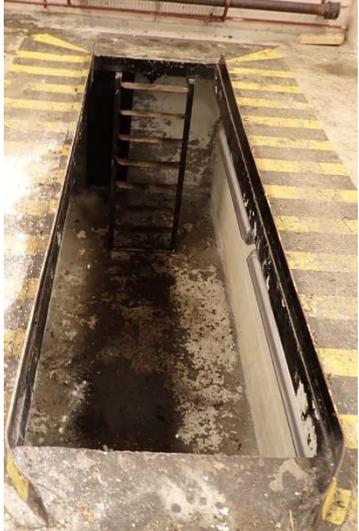
Oljeforurenset smøregrav	<p>I <u>garasjen</u> er det en smøregrav i rommet lengst sørøst i bygget. Det ble observert oljeforurenset betong i bunnen av smøregraven.</p> <p>I malingen på gulvet i rommet der smøregraven ligger er det påvist PCB over grensen for krav om fjerning og destruksjon, se kapittel 7.6. Da det ikke kan utelukkes at det er benyttet samme type maling på gulvet i smøregraven, må (såfremt det ikke foreligger dokumentasjon på annet) malingen i smøregraven også håndteres som PCB-holdig, jf. kapittel 8.4.</p> <p>På grunn av saneringsplikten av PCB må 1 cm av betongoverflaten på gulvet i smøregraven fjernes. Det vurderes at eventuelt gjenværende konsentrasjoner av olje i betongen ikke er så høye at betongen må håndteres som farlig avfall.</p>

<p>Smøregrav i garasjen.</p>
Oljeholdige sluk/rør/ledninger	<p>Det kan være sluk/rør/ledninger tilknyttet smøregraven, samt i tilknytning til andre rom i andre bygninger på området, som kan inneholde oljeprodukter.</p> <p>Alle sluker, rør og ledninger som mistenkes å kunne inneholde oljeforbindelser, må tømmes og rengjøres før videre håndtering.</p>

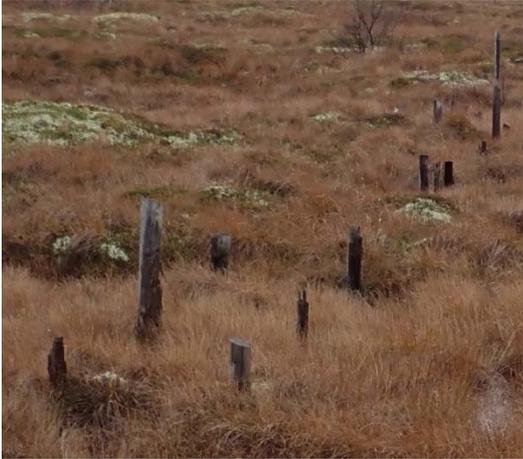
<p>Kreosotholdige stolper i myr.</p>
