LORAN-C

Miljøgeologisk grunnundersøkelse og tiltaksplan for graving i forurenset grunn

PROSJEKTNR. 710218/LORAN-C

RAPPORTNR. 0915/2023/EF-SØF

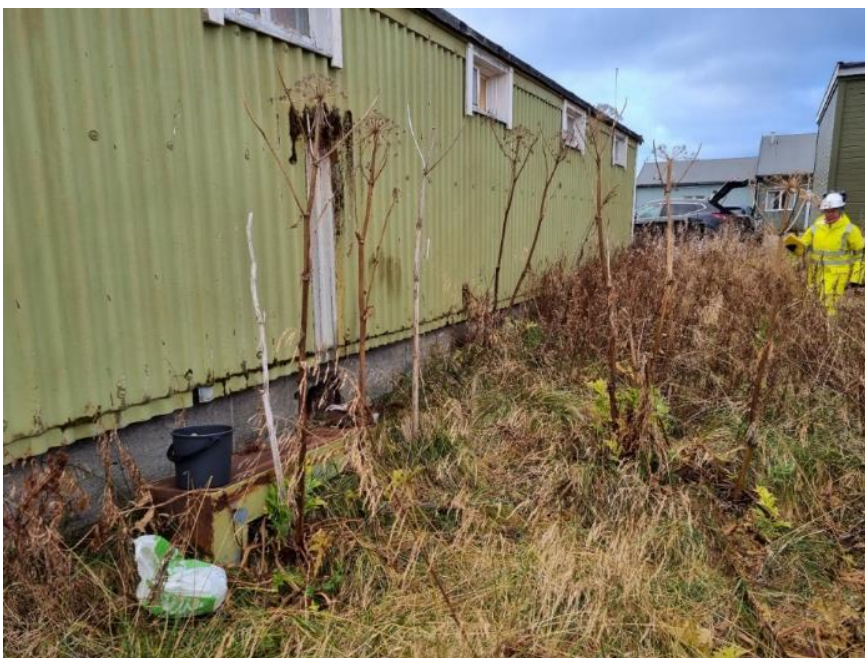
I henhold til sentrale databaser er det ikke registrert naturtyper eller enkeltforekomster som er viktige å hensynta ved anleggsvirksomheten [7]. Ved befaringen som ble gjort i oktober 2022 ble det registrert flere eksemplarer av det som trolig er Tromsøpalme, evt. Kjempebjørnekjeks, i området mellom verkstedbygg og tankbygg, se foto i Figur 1-3. Begge er såkalte fremmede arter og er en trussel mot det stedege biologiske mangfoldet. Stengelen inneholder en plantesaft som i kombinasjon med sollys, kan gi forbrenningsskader på hud. Begge artene står på artsdatabankens fremmedartsliste og har status som svært høy risiko (SE). Masser som er infisert med slike planter skal leveres til godkjent mottak.

Figur 1-3. Foto av Tromsøpalme/ Kjempebjørnekjeks utenfor verkstedbygg/garasje. Foto: Multiconsult

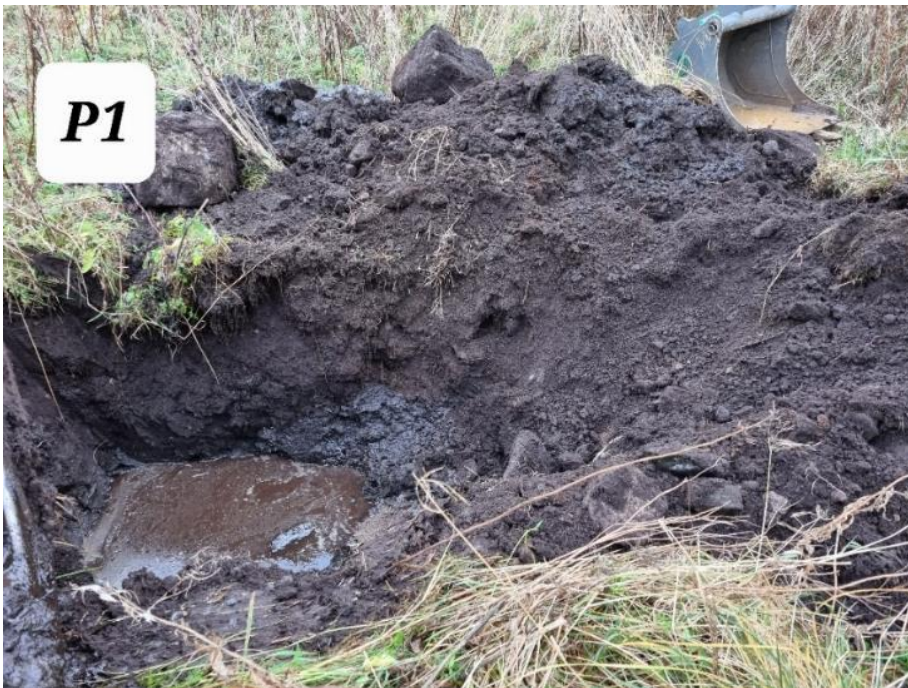
Figur 2-5. Fra prøvesjakt P1 bak garasjebygg/verksted hvor det ble registrert svak oljelukt i masser fra ca. 1 meter under terrengoverflaten. Foto: Multiconsult.

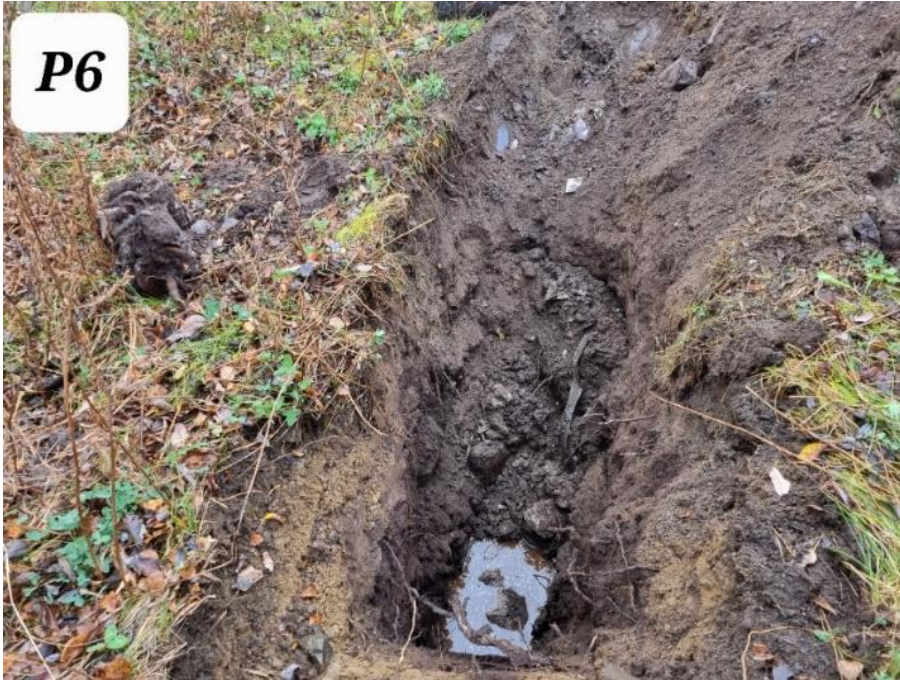
Figur 2-7. Fra prøvesjakt P6 hvor det ble registrert avfall ned til ca. 1,5 meter under terrengoverflaten. Foto: Multiconsult.

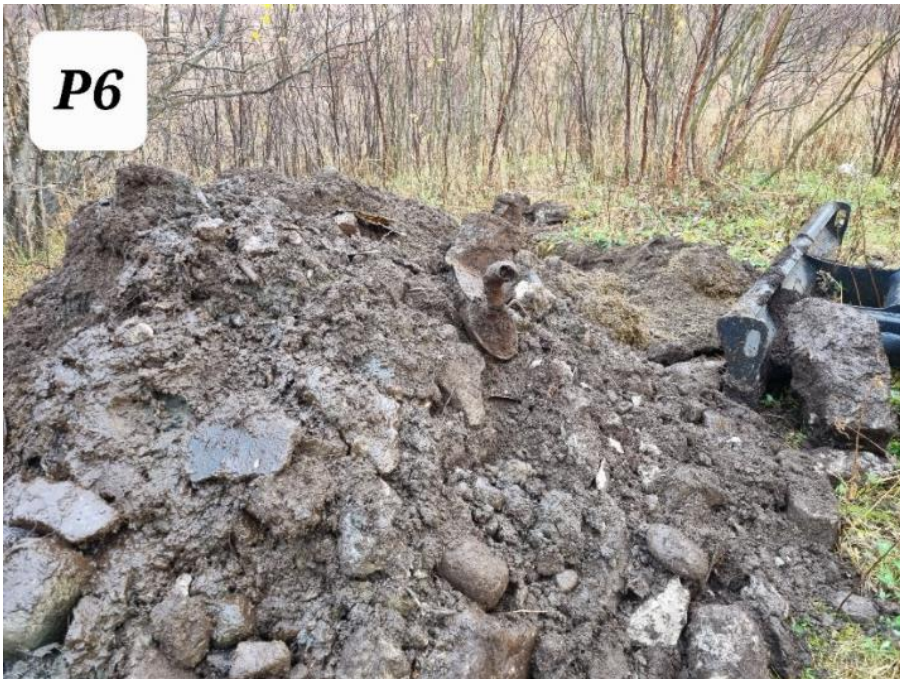
Figur 2-8. Oppgravde masser fra prøvesjakt P6 hvor det ble registrert avfall. Foto: Multiconsult.

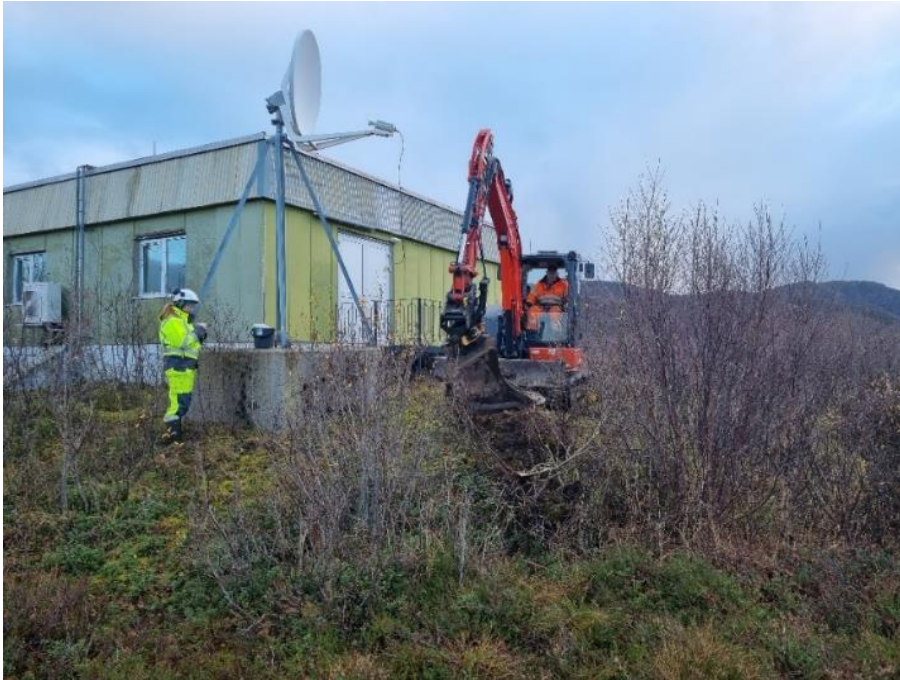
Det ble registrert fyllmasser ned til ca. 1,2 meter under terrengoverflaten og antatt naturlige masser fra ca. 1,2 meter. Det ble registrert noe synlig avfall i alle fyllmassene vest for bygget. I to av sjaktene ble det registrert lukt av olje i dypereliggende masse.

Figur 2-10. Fra graving av prøvesjakt P9 vest for senderbygget. Foto: Multiconsult.

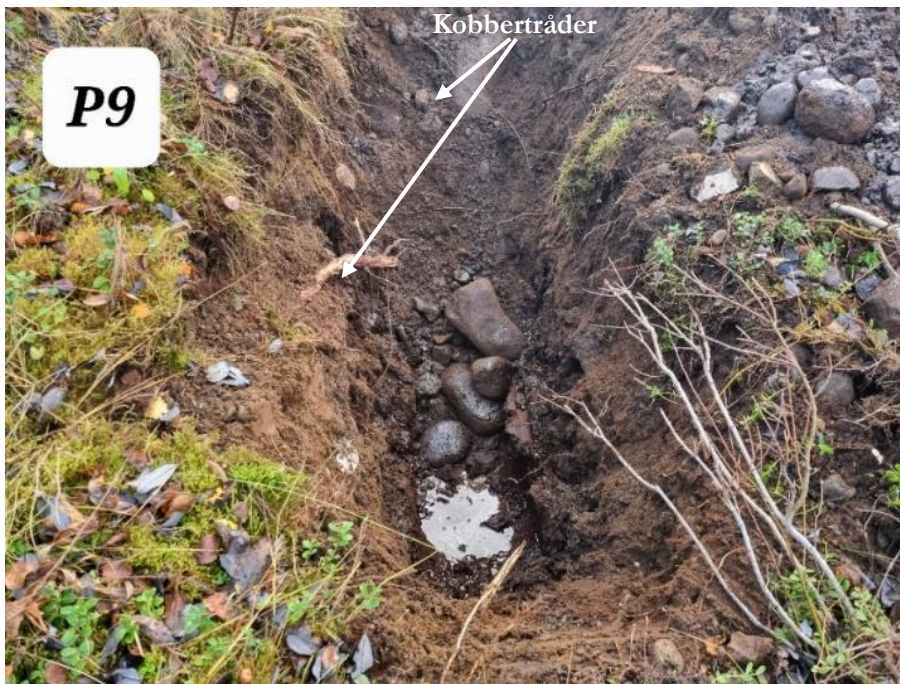
Det ble registrert tynne kobberledninger på ca. 0,3 meter under terrengoverflaten i alle prøvesjaktene med unntak av nordsiden av bygget. Kobbertrådene antas å være en del av et nettverk som brer seg ut over et større område.

Figur 2-11. Fra prøvesjakt P9 utenfor Senderbygget hvor det ble registrert lukt av oljeforbindelser. Bildet viser også rester av kobbertråder. Foto: Multiconsult.

Fjerning av kobbernettlet vil trolig medføre stort omfang av gravearbeider og fjerning av topplagsmasser fra områdene hvor kobbertrådene skal fjernes. Ved Rinnleiret Radio i Levanger ble det gjort forsøk med å trekke ut kobbertrådene ved hjelp av gravemaskin. Resultatet var at det ble brudd i kabelen og at evt. oppgraving ville medføre omfattende skader på naturområdet. Fjerning er derfor ikke anbefalt.

Ut fra den steds spesifikke risikovurderingen og konklusjonen av denne vil fjerning av kobbernettlet medføre større skade på naturmangfold og tilhørende negativ klimapåvirkning, i form av blant annet utslipp av klimagasser fra myrmassene, sammenlignet med miljøgevinsten av å fjerne kobbertrådene. Det er heller ikke fare for spredning av metaller fra kobbertrådene slik de ligger i dag.

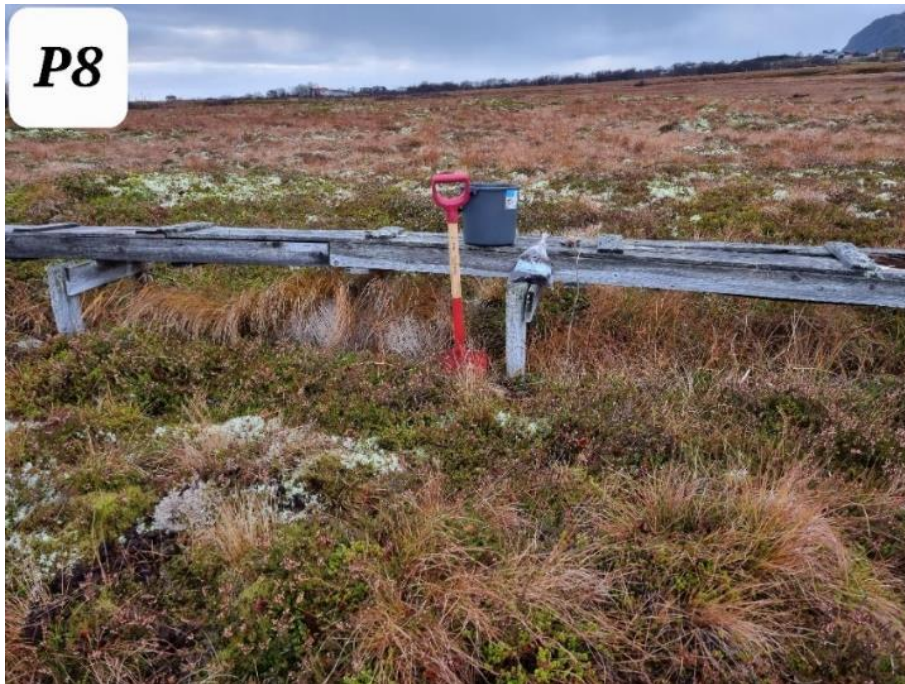
Det ble tatt ut en blandprøve av masser under kreosotimpregnerte kabelbru. Prøven ble tatt av toppmassene, dvs. fra 0 – 0,2 meter under terrengoverflaten. Det ble ikke registrert lukt eller synlig

forurensning av massene. Grunnvann ble registrert i dagen flere steder under kabelbru. Bilde fra prøvetaking av masser under kabelbru er vist i Figur 2-12.

Figur 2-12. Fra prøvegraving under kreosotimpregnert kabelbru, prøvepunkt P8. Foto: Multiconsult.

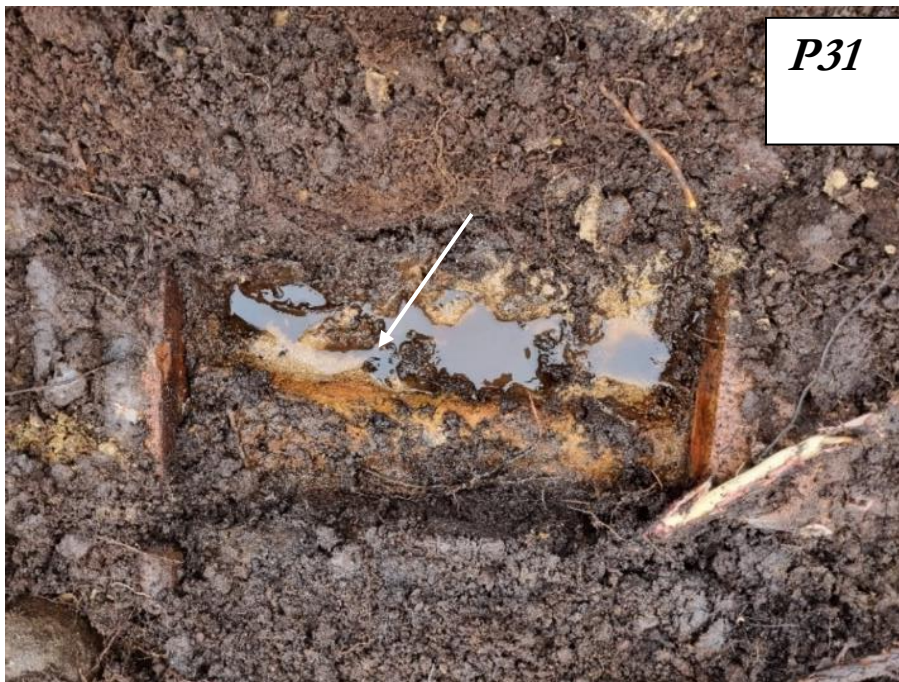
Figur 2-15. Fra prøvepunkt P31. Oljefylt kabel ligger blottlagt

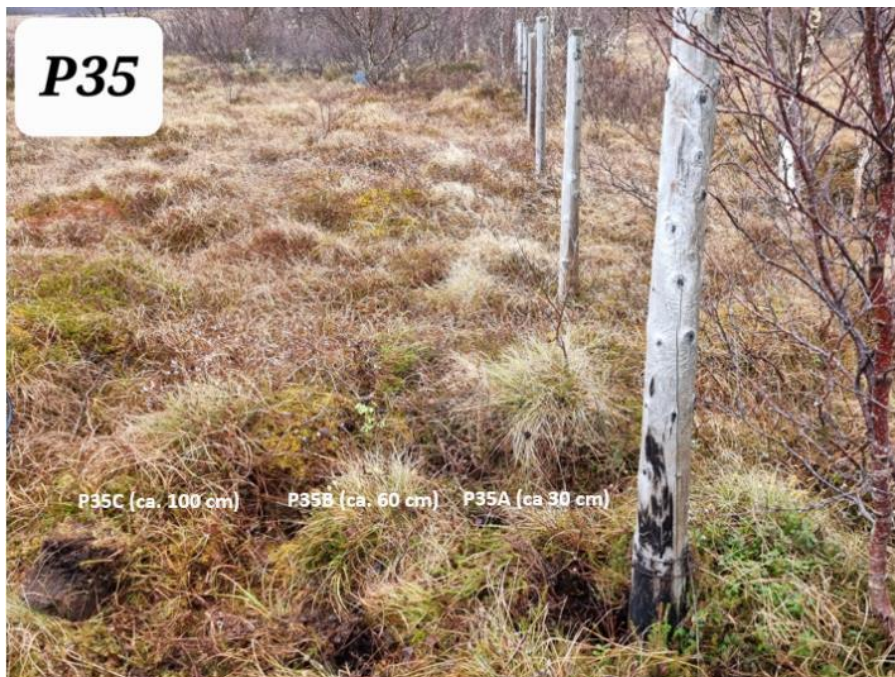
Figur 2-19. Fra prøvetaking av masser rundt gjerdestolper. Her fra prøvepunkt P35 hvor det er tatt prøver på henholdsvis 30 cm, 60 cm og 100 cm fra gjerdestolpen. Foto: Multiconsult.

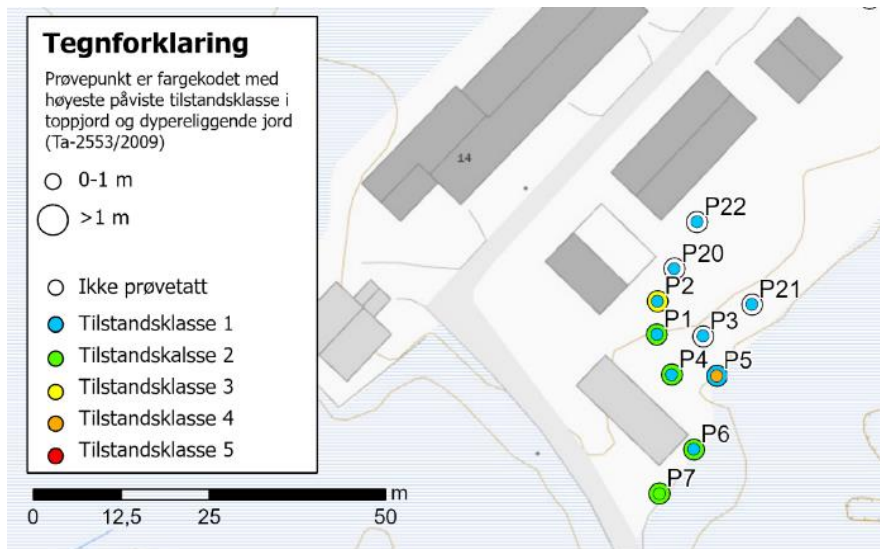
- *Sør for garasje/verksted:* Massene er lettere forurenset med PCB. Her er det registrert mye synlig avfall. Fyllmassene er tydelig avgrenset mot myrområdet i sør og garasjebygget i nord. Utsnitt av kart som viser plassering av prøvepunkt og forurensningsnivå er vist i Figur 3-1.
- *Øst for garasje/verksted:* Dypereliggende masser mellom bygg for oljetanker og garasjebygg er lettere til moderat forurenset med tyngre oljeforbindelser, trolig diesel. I overgangen til myrområdet er fyllmassene i topplaget (0 – 0,5 meter) til dels sterkt forurenset med metaller (i hovedsak bly). Prøver som er tatt lengre øst, dvs. utenfor reservekraftbygget, viser at massene er rene. Omfanget på området som er forurenset antas derfor å være begrenset. Utsnitt av kart som viser plassering av prøvepunkt og forurensningsnivå er vist i Figur 3-1.

Figur 3-1. Utsnitt av kart som viser forurensningsnivå i de ulike prøvepunktene sør- og øst for garasjebygg.

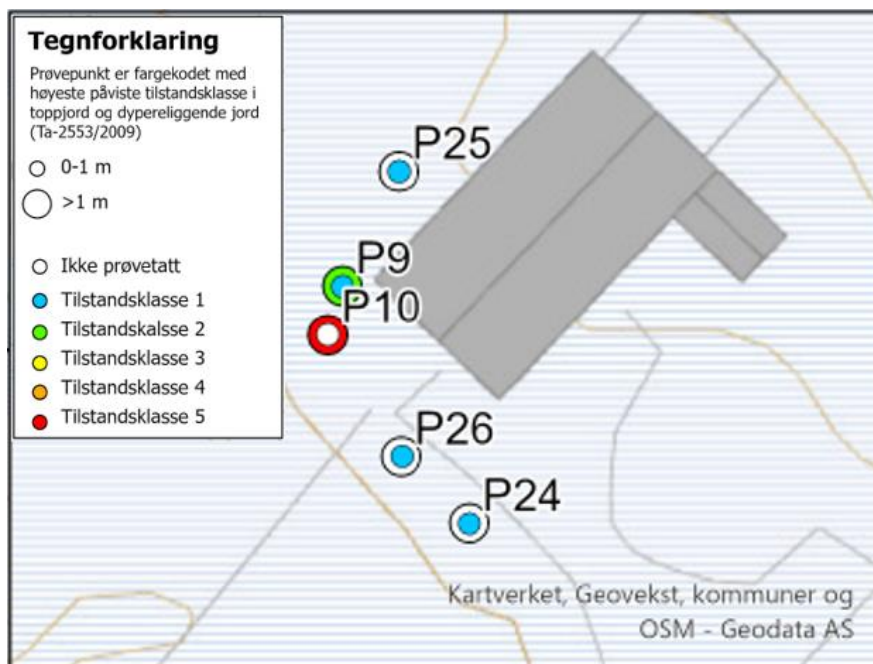
- **Senderbygg:** Deler av fyllmassene vest for bygget er til dels sterkt forurenset med tyngre oljeforbindelser i dypere lag, dvs. > 1 meter under terrengoverflaten. Øvrige fyllmasser er rene, men inneholder enkelte avfallsfraksjoner, bla betongrester. Utsnitt av kart som viser plassering av prøvepunkt og forurensningsnivå er vist i Figur 3-2.

Figur 3-2. Utsnitt av kart som viser forurensningsnivå i de ulike prøvepunktene ved senderbygget.

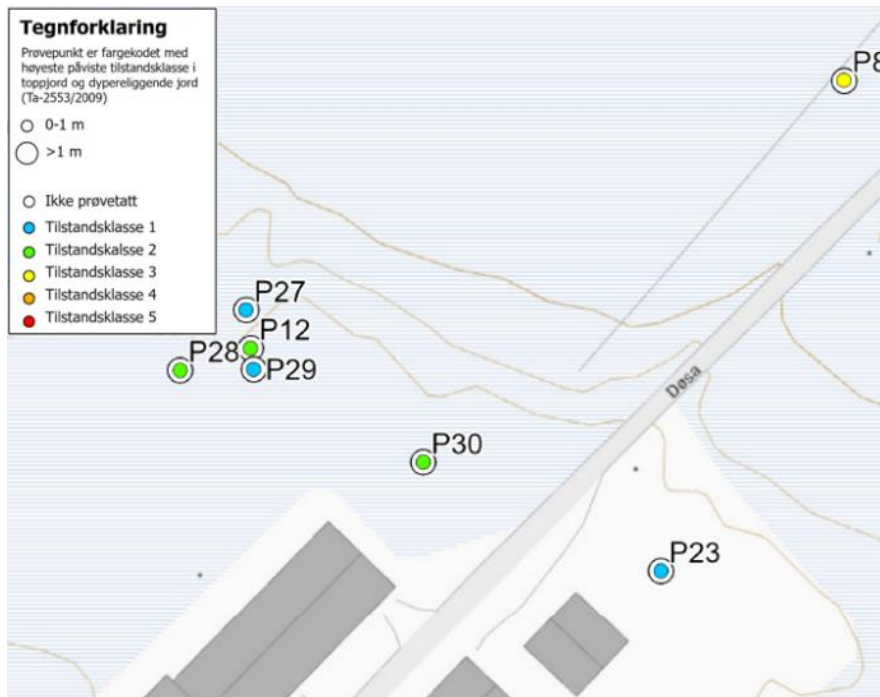
- **Kreosotimpregnert kabelbru mellom elektronikkbygget og senderbygget:** Massene i direkte kontakt med kreosotimpregneringen er moderat forurenset med PAH. Utsnitt av kart som viser plassering av prøvepunkt og forurensningsnivå er vist i Figur 3-3.

- *Lagerplass for impregnerte stolper:* Massene i direkte kontakt med impregneringen er lettere forurenset med metaller (kadmium). Utsnitt av kart som viser plassering av prøvepunkt og forureningsnivå er vist i Figur 3-3.

Figur 3-3. Utsnitt av kart som viser forureningsnivå i de ulike prøvepunktene ved kabelbru (P8) og lagerplass for impregnerte stolper (P12, P27, P28 og P29).

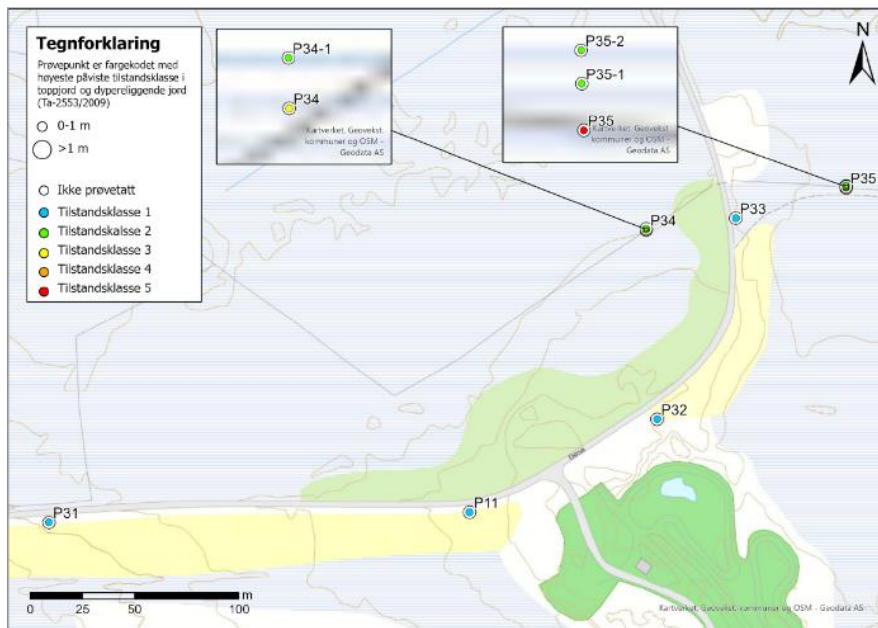
- *Trase for oljefyllt høyspentkabel:* Massene er rene (tilstandsklasse 1), dvs. ikke påvist forurensning. Utsnitt av kart som viser plassering av prøvepunkt og forureningsnivå er vist i Figur 3-4.
- *Gjerdestolper:* Prøver som er tatt ca. 0,3 meter fra gjerdestolpene viser at massene er forurenset med PAH-forbindelser tilsvarende tilstandsklasse 3 (moderat) til tilstandsklasse 5 (svært dårlig). Prøver som er tatt 0,5 meter og 1 meter fra stolpene viser at massene er lite eller ikke forurenset over normverdi. Utsnitt av kart som viser plassering av prøvepunkt og forureningsnivå er vist i Figur 3-4.

Figur 3-4. Kart som viser forurensningsnivå ved gjerdestolper (P34 og P35) og langs nedgravd høyspentkabel (P11, P31, P32 og P33).

Evt. oppgraving av masser rundt gjerdestolpene vil medføre skader på myrområdene som igjen kan ha negative effekter på økologien ved at planter og dyr påvirkes negativt. Forurensningen er av svært begrenset omfang og det antas at denne ikke vil medføre ytterligere spredning eller påvirkning på biologisk mangfold. Områdene blir ikke benyttet til utmarksbeite.

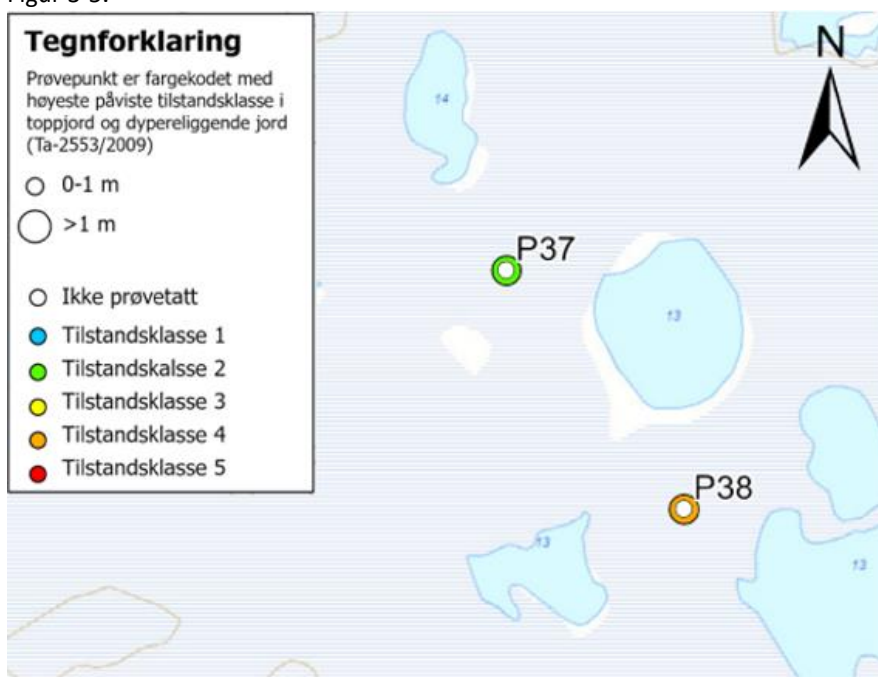
- **Betongfundamenter:** I følge analyserapporten fra laboratoriet er deteksjonsgrensen satt så høy at det for stoffene benzen og alifater tilsvarer tilstandsklasse 3. Årsaken til høy deteksjonsgrense er, i følge laboratoriet, lavt innhold av tørrstoff. Samtidig finner vi erfaringsmessig naturlig høye nivåer av hydrokarboner i myrområder som her. Med stor sannsynlighet er de reelle konsentrasjonene av disse stoffene lavere enn det som skulle tilsi ut fra den forhøyede deteksjonsgrensen. I en av de to prøvene ble det påvist sink tilsvarende tilstandsklasse 4 (dårlig). Det er uvisst om hva som er årsaken til dette. Utsnitt av kart som viser plassering av prøvepunkt og forurensningsnivå er vist i Figur 3-5.

Figur 3-5. Kart som viser forurensningsnivå ved betongfundamenter.

Det er registrert til sammen ca. 37 større eller mindre betongfundamenter innenfor tiltaksområdet. Betongfundamentene har fungert som feste for wire til signalmastene. Wirefestene ble jevnlig påført overflatebehandling for å forebygge korrosjon. Det er tatt prøver av massene rundt disse wirefestene. De fleste av betongfundamentene er plassert ute i myrområdene. Som følge av lite tørrstoffinnhold i jordprøvene rundt wirefestene har det vært vanskelig å gjennomføre nøyaktige analyser på innhold av miljøgifter. Resultatene kan derimot tyde på at massene inneholder lite eller ingen forurensning. Analyseresultatene viser opp mot tilstandsklasse 2 (god) som tilfredsstillende akseptverdien for arealbruken (LNF).
