Enkel geoteknisk rapport.

Utført 13.11.2022

Graving av prøvegroper for bygging av nytt idrettsanlegg på Eina.

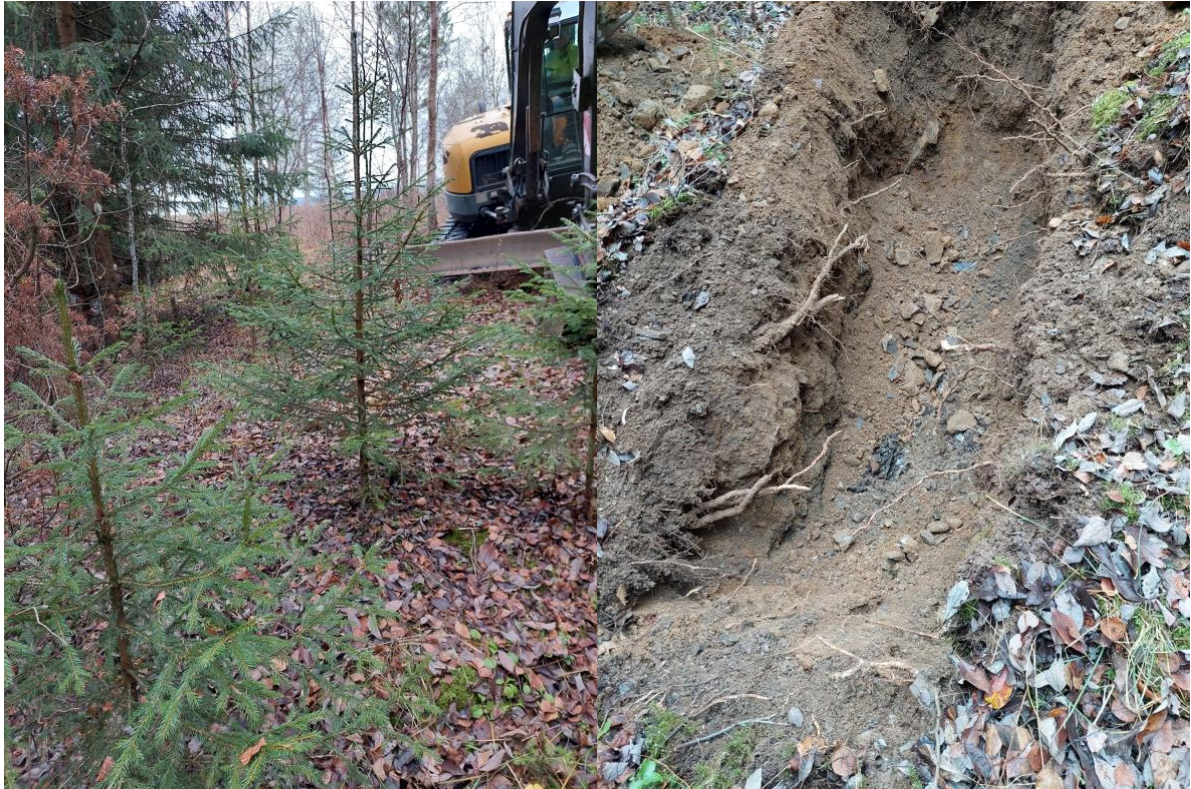
Grop 1.
Sørvestre hjørne av hall
1 meter morene. Deretter Flisberg.

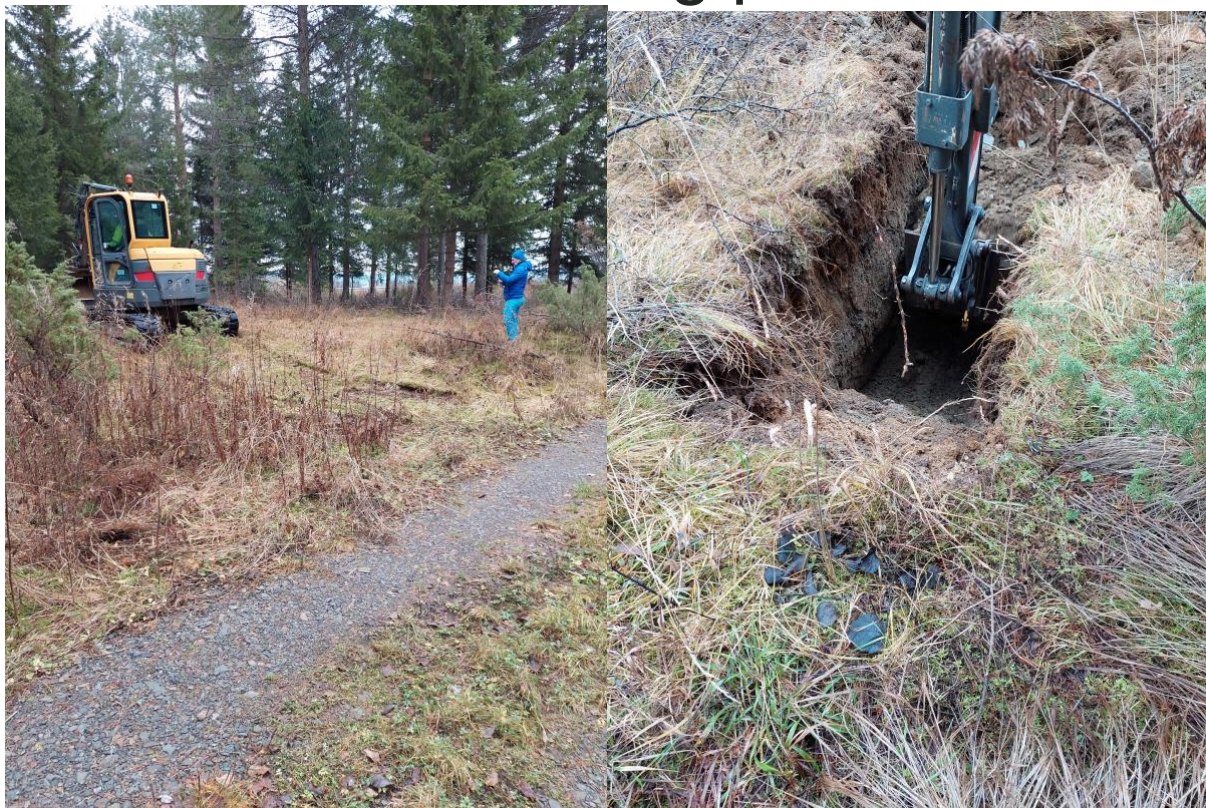
Grop 2.

Nord-vestre hjørne av hall

Morene over Flisberg på 2 meter.

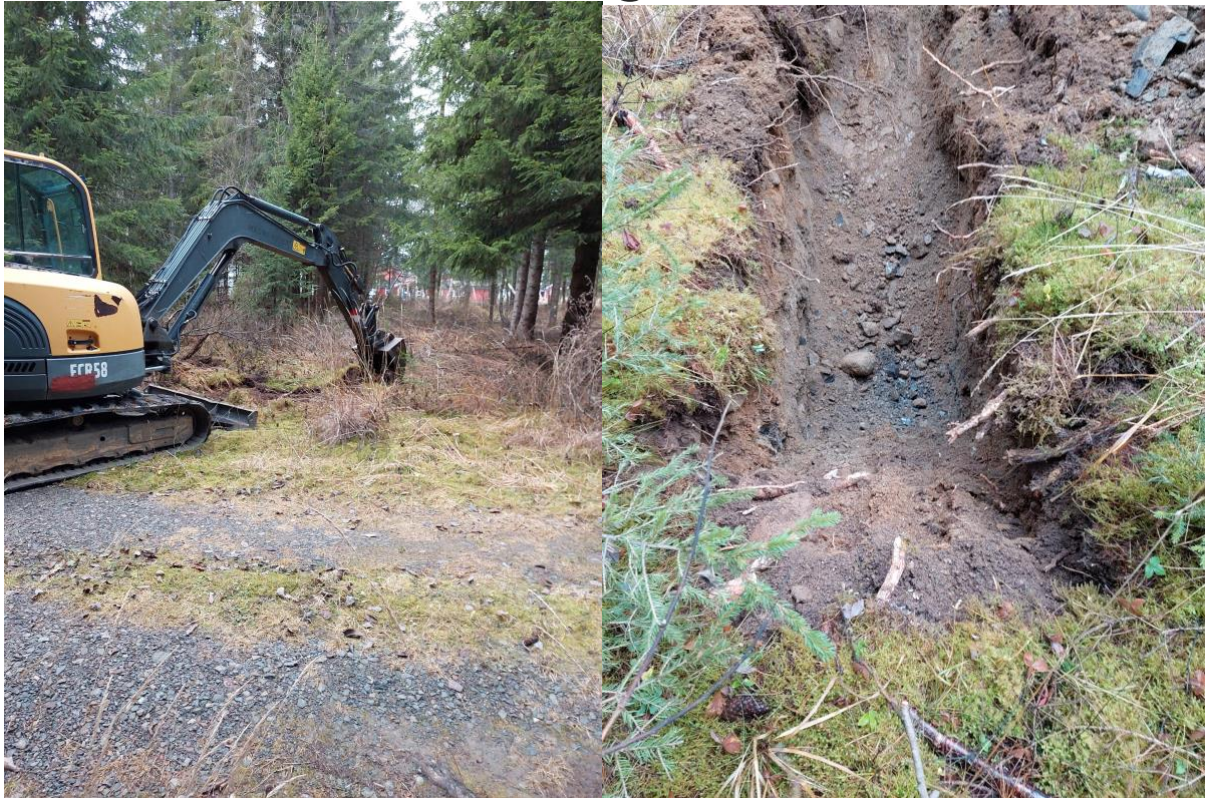
Grop 3

Sør-vestre hjørne av fotballbane

Morene til 1.5 meter deretter
flisberg.

Tørt og fint. Gode grunnforhold.

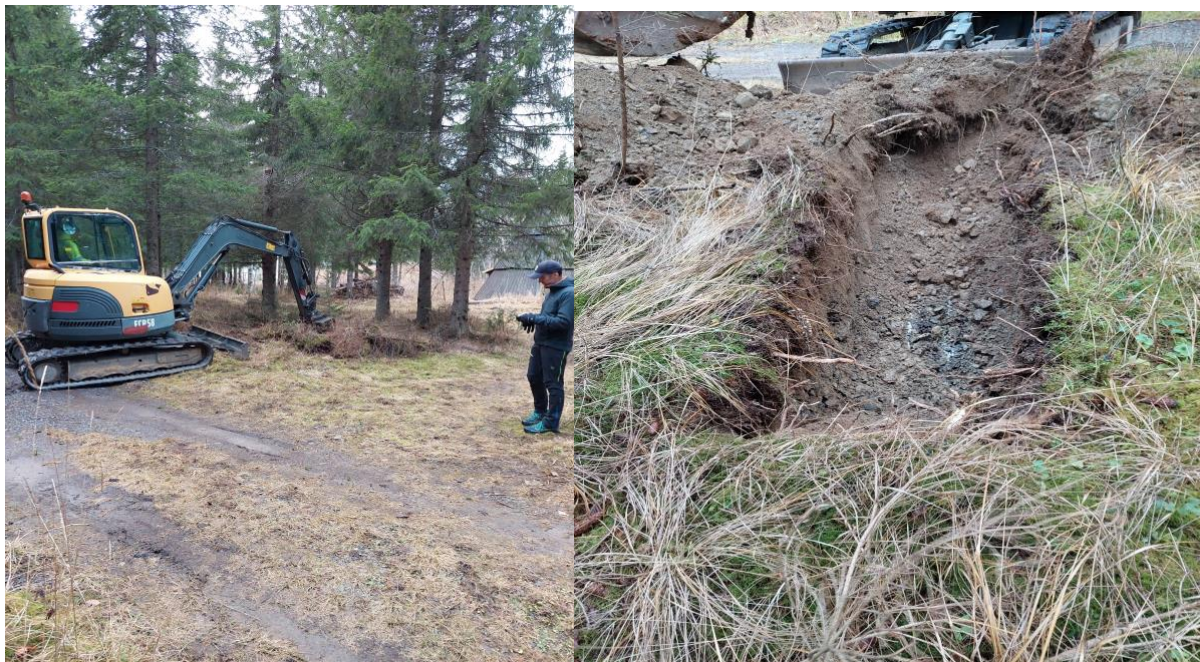
Grop 4

Nord-vestre hjørne av fotballbane

1 meter morene

Deretter flisberg.

God grunn

Tørt

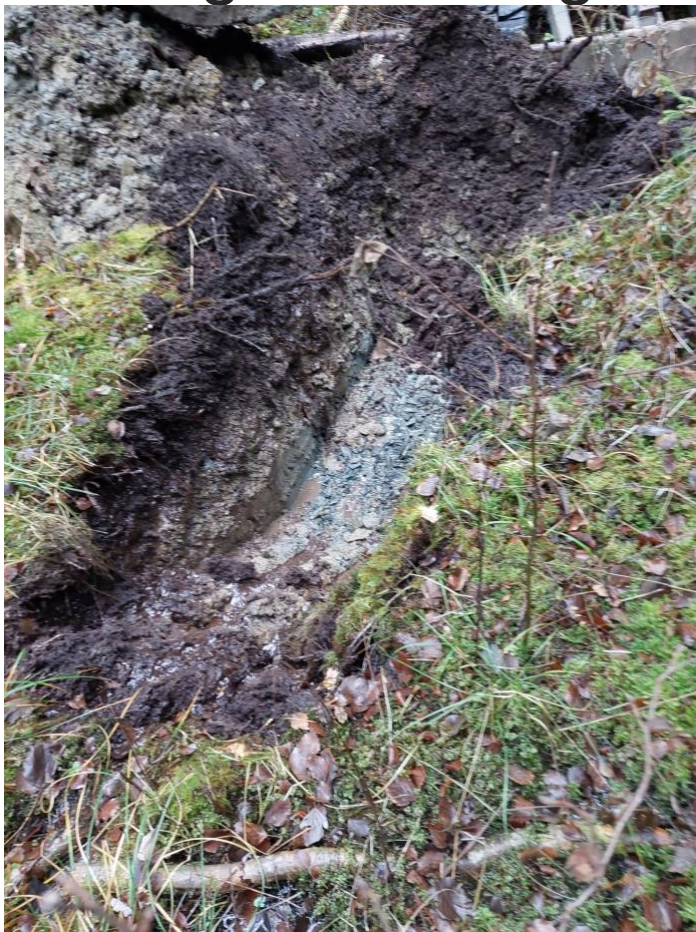
Grop 5

Nord østre hjørne av fotballbane.
30 cm torv. Deretter 30 cm siltig
morene.

Før flisberg. Her står det vann på
terrenget. Omfang ca 250 m².

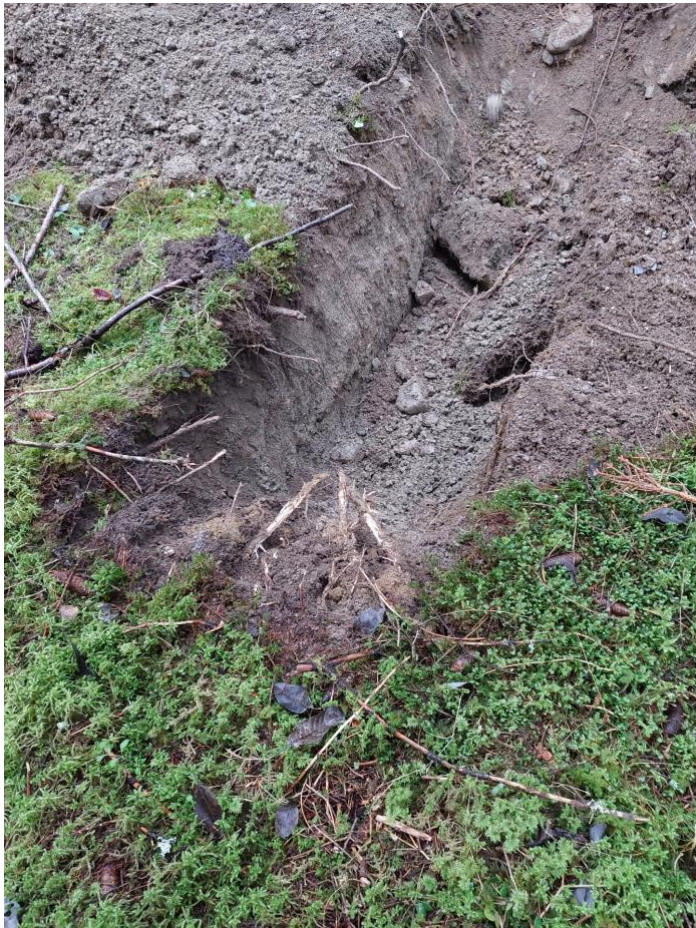
Grop 6

Sør østre hjørne av fotballbane.

70 cm morene over fjell
