Prosjektnavn
Ahus Kartlegging OV - 10.11.2022

Rørinspeksjonen er utført ifølge, NORVAR - Prosjektrapport 234
Vekting av observasjoner ifølge, NORVAR - Rapport 235

Strekkeoversikt

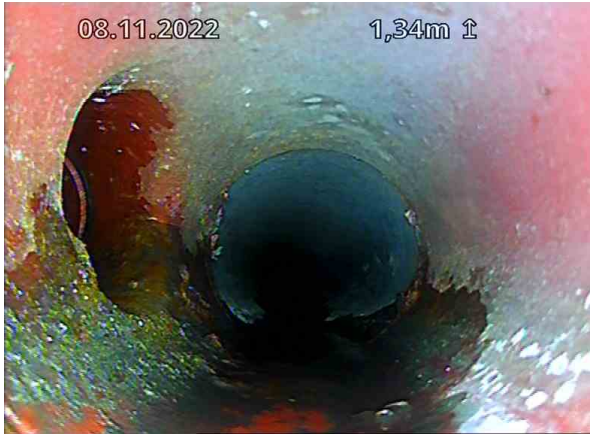
| 1.34 | TK-PG | Tilkobling. Prefabrikkert grenrør på 10 Kl. / TKP 8 | 00:00:30 | OV Bunnledning 1_TKP | 0 % |

OV Bunnledning 1_TKP 4_Gulvluke
3_08112022_075042_001.jpg, 00:00:30, 1.34m
Tilkobling. Prefabrikkert grenrør på 10 Kl. / TKP 8

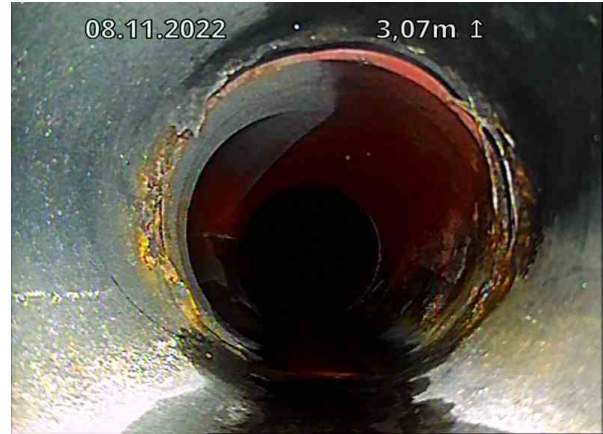
| 3.07 | KS2 | Korrosjon/Slitasje 2, I stål- / støpejernsrør et det begynnende rustangrep av 12 Kl. til 12 Kl. / i skjøt | 00:00:41 | OV Bunnledning 1_TKP | 2,00 0 % |

OV Bunnledning 1_TKP 4_Gulvluke
3_08112022_075042_002.jpg, 00:00:41, 3.07m
Korrosjon/Slitasje 2, I stål- / støpejernsrør et det begynnende rustangrep av 12 Kl. til 12 Kl. / i skjøt

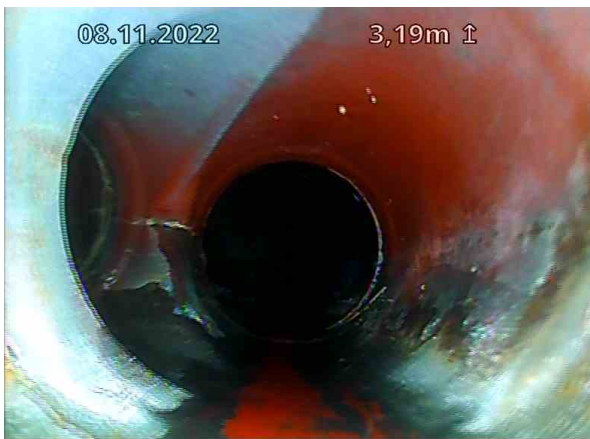
| 3.19 | TK-PG | Tilkobling. Prefabrikkert grenrør på 9 Kl. / TKP 10 | 00:00:44 | OV Bunnledning 1_TKP | 0 % |

OV Bunnledning 1_TKP 4_Gulvluke
3_08112022_075042_003.jpg, 00:00:44, 3.19m
Tilkobling. Prefabrikkert grenrør på 9 Kl. / TKP 10

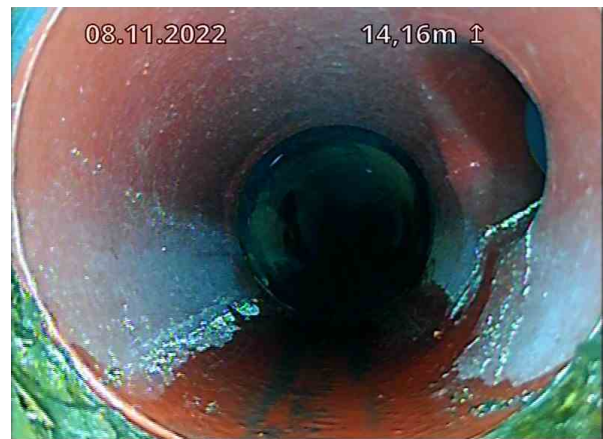
| 14.16 | TK-PG | Tilkobling. Prefabrikkert grenrør på 2 Kl. / TKP 2 | 00:02:08 | OV Bunnledning 1_TKP | 0 % |

OV Bunnledning 1_TKP 4_Gulvluke
3_08112022_075042_004.jpg, 00:02:08, 14.16m
Tilkobling. Prefabrikkert grenrør på 2 Kl. / TKP 2

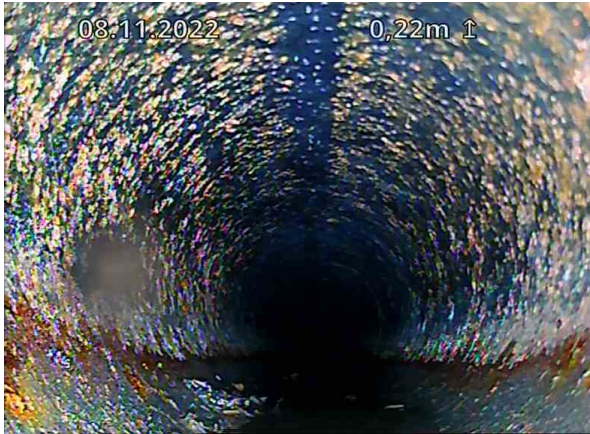
| 0.01 | S01 KS2 | Korrosjon/Slitasje 2, I stål- / støpejernsrør et det begynnende rustangrep av 12 Kl. til 12 Kl., Start | 00:00:13 | OV | Bunnledning 2_Gulvluke | 2,00 0 % |

OV Bunnledning 2_Gulvluke
3_STPOV1_08112022_080106_005.jpg, 00:00:13, 0.01m
Korrosjon/Slitasje 2, 1 stål- / støpejernsrør et det begynnende rustangrep av 12 Kl. til 12 Kl., Start

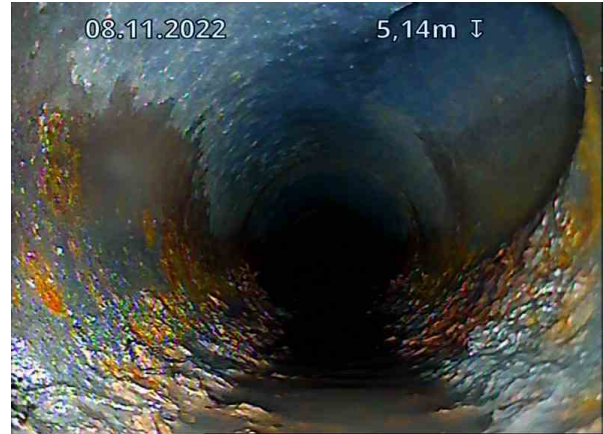
OV Bunnledning 2_Gulvluke
3_STPOV1_08112022_080106_006.jpg, 00:00:53, 5.14m
Tilkobling. Prefabrikkert grenrør på 2 Kl. / TKP 17

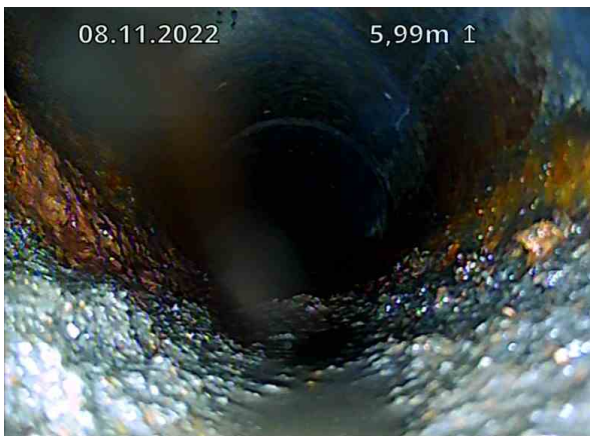
OV Bunnledning 2_Gulvluke
3_STPOV1_08112022_080106_007.jpg, 00:01:13, 5.99m
Tilkobling. Prefabrikkert grenrør på 10 Kl. / TKP 11

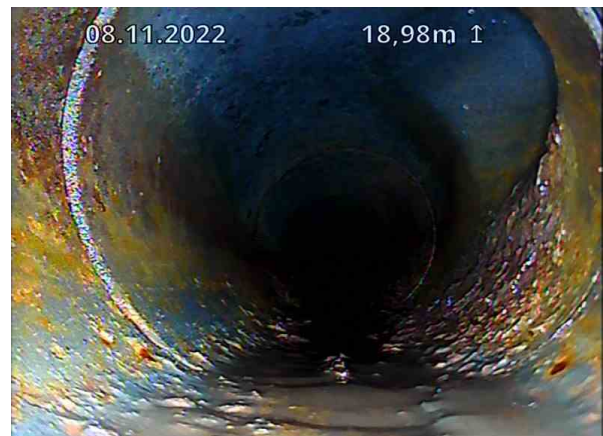
OV Bunnledning 2_Gulvluke
3_STPOV1_08112022_080106_008.jpg, 00:03:07, 18.98m
Tilkobling. Prefabrikkert grenrør på 2 Kl. / TKP 18

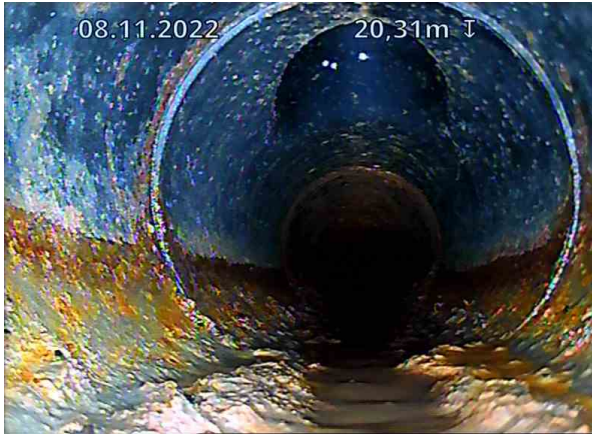
OV Bunnledning 2_Gulvluke
3_STPOV1_08112022_080106_009.jpg, 00:03:32, 20.31m
Tilkobling. Prefabrikkert grenrør på 12 Kl. / STPOV 1

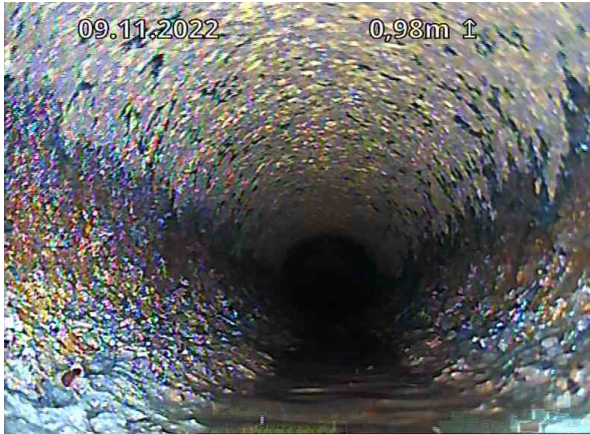
| 0.01 | S01 KS2 | Korrosjon/Slitasje 2, I stål- / støpejernsrør et det begynnende rustangrep av 12 Kl. til 12 Kl., Start | 00:00:39 | OV | 2,00 | 0 % |

OV Bunnledning
3_STPOV1_DE2_09112022_080450_010.jpg, 00:00:39,
0.01m
Korrosjon/Slitasje 2, I stål- / støpejernsrør et det begynnende
rustangrep av 12 Kl. til 12 Kl., Start

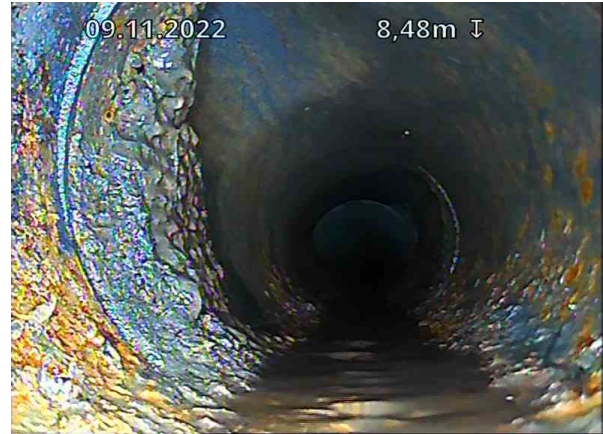
OV Bunnledning
3_STPOV1_DE2_09112022_080450_011.jpg, 00:01:42,
8.48m
Tilkobling. Prefabrikkert grennrør på 10 Kl. / TKP 30

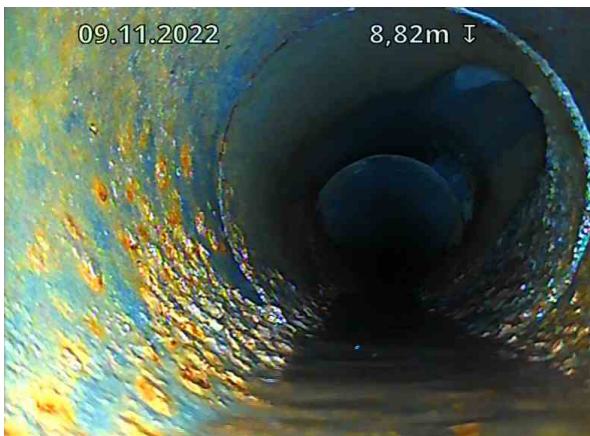
OV Bunnledning
3_STPOV1_DE2_09112022_080450_012.jpg, 00:02:05,
8.82m
Tilkobling. Prefabrikkert grennrør på 2 Kl. / TKP 22

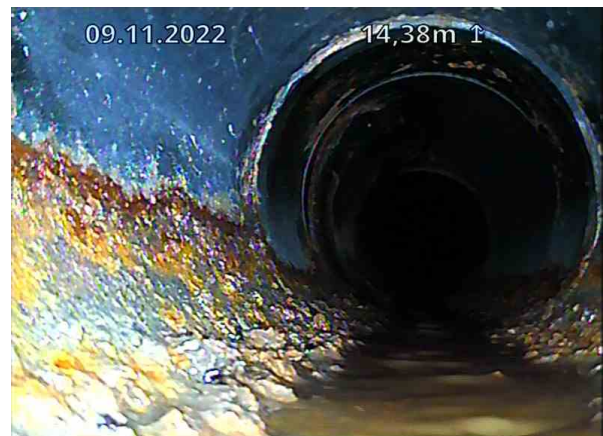
OV Bunnledning
3_STPOV1_DE2_09112022_080450_013.jpg, 00:02:51,
14.56m
Dimensjonsendring til, S 225 mm

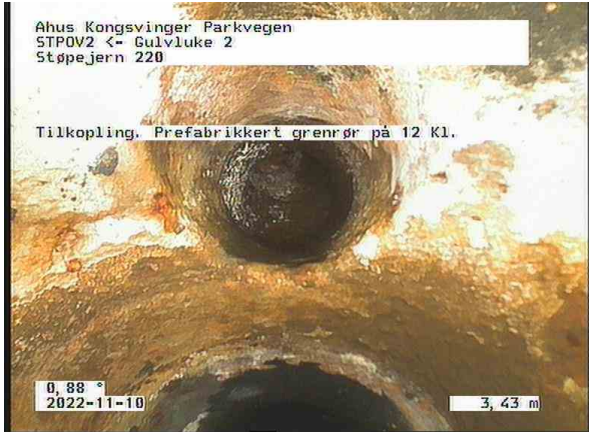
OV Bunnledning 4_DE2_Gulvluke
2_10112022_102637_014.jpg, 00:01:05, 3.42m
Tilkopling. Prefabrikkert grenrør på 12 Kl. / TKP 71

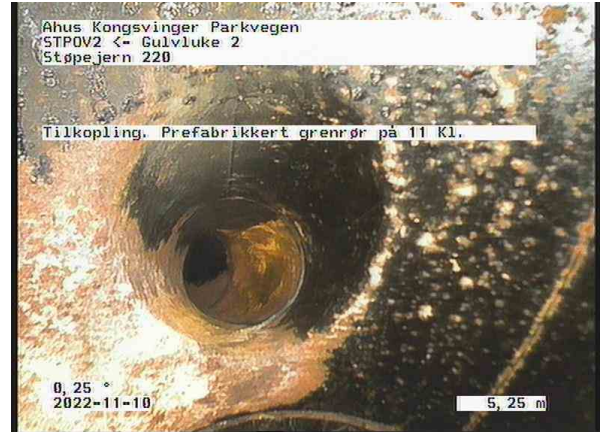
OV Bunnledning 4_DE2_Gulvluke
2_10112022_102637_015.jpg, 00:01:53, 5.25m
Tilkobling. Prefabrikkert grenrør på 11 Kl. / Ikke bekreftet tilhørighet. Mistenker gammelt sluk?

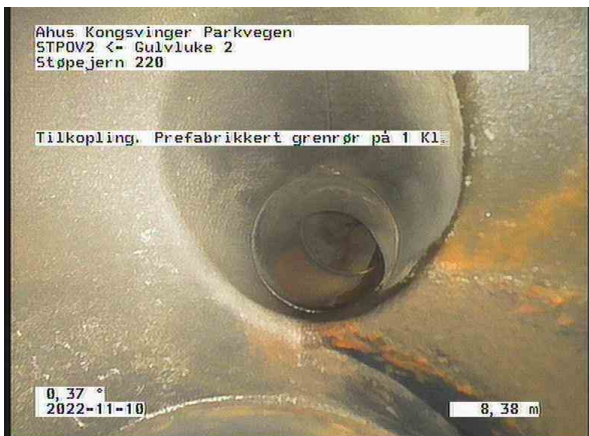
OV Bunnledning 4_DE2_Gulvluke
2_10112022_102637_016.jpg, 00:02:35, 8.38m
Tilkopling. Prefabrikkert grenrør på 1 Kl. / TKP 53

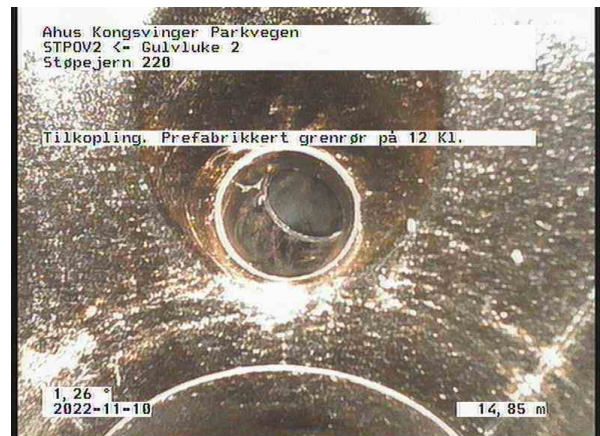
OV Bunnledning 4_DE2_Gulvluke
2_10112022_102637_017.jpg, 00:03:32, 14.85m
Tilkopling. Prefabrikkert grenrør på 12 Kl. / STPOV2?

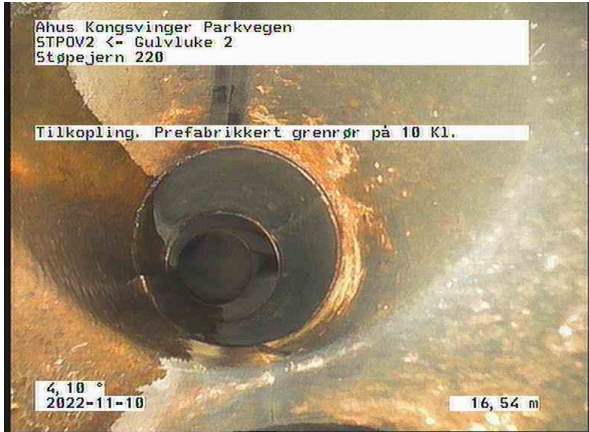
OV Bunnledning 4_DE2_Gulvluke
2_10112022_102637_018.jpg, 00:03:55, 16.54m
Tilkobling. Prefabrikkert grenrør på 10 Kl. / TKP 56 + TKP 54

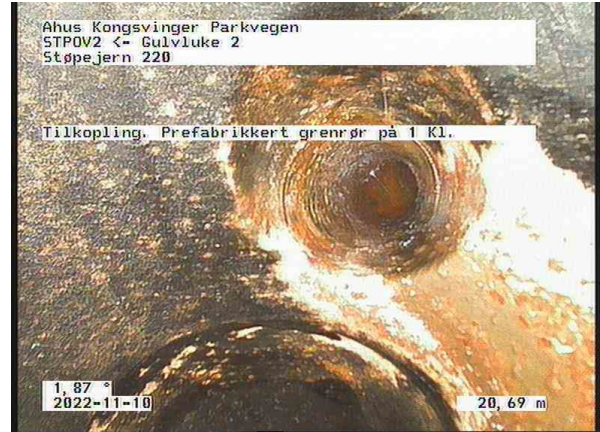
OV Bunnledning 4_DE2_Gulvluke
2_10112022_102637_019.jpg, 00:04:44, 20.69m
Tilkobling. Prefabrikkert grenrør på 1 Kl. / TKP 55

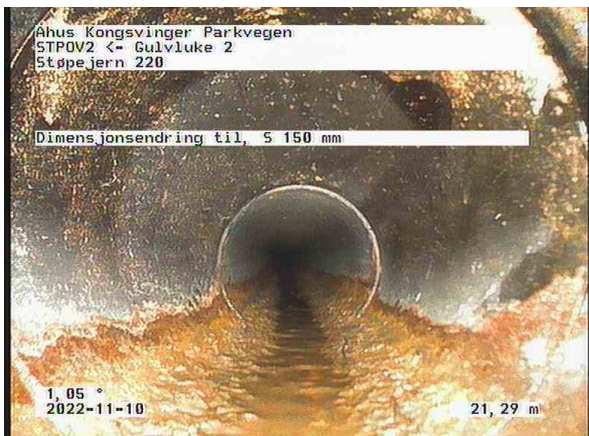
OV Bunnledning 4_DE2_Gulvluke
2_10112022_102637_020.jpg, 00:05:00, 21.29m
Dimensjonsendring til, S 150 mm

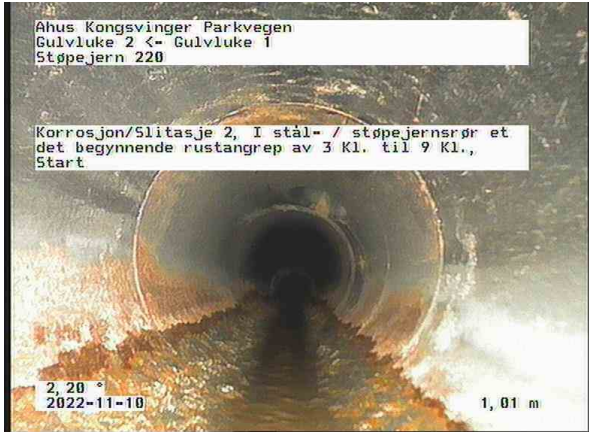
| 1.01 | S01 KS2 | Korrosjon/Slitasje 2, I stål- / støpejernsrør et det begynnende rustangrep av 3 Kl. til 9 Kl., Start | 00:00:06 | OV Bunnledning 5_Gulvluke | 2,00 0 % |

OV Bunnledning 5_Gulvluke 2_Gulvluke 1_10112022_101420_021.jpg, 00:00:06, 1.01m
Korrosjon/Slitasje 2, I stål- / støpejernsrør et det begynnende rustangrep av 3 Kl. til 9 Kl., Start

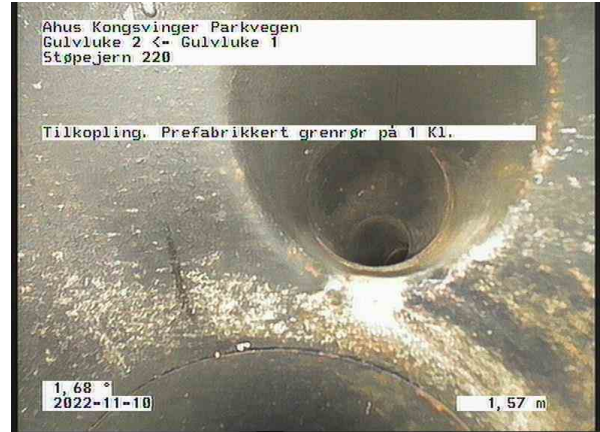
OV Bunnledning 5_Gulvluke 2_Gulvluke 1_10112022_101420_022.jpg, 00:00:30, 1.57m
Tilkopling. Prefabrikkert grenrør på 1 Kl.

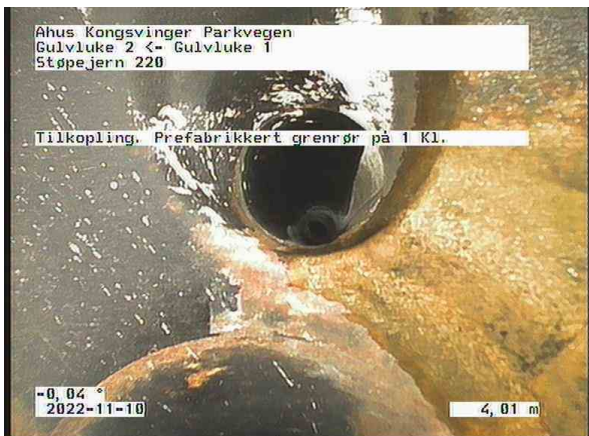
OV Bunnledning 5_Gulvluke 2_Gulvluke 1_10112022_101420_023.jpg, 00:01:03, 4.01m
Tilkopling. Prefabrikkert grenrør på 1 Kl.

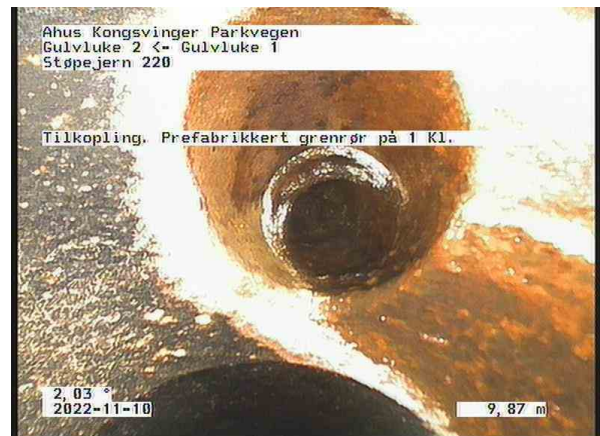
OV Bunnledning 5_Gulvluke 2_Gulvluke 1_10112022_101420_024.jpg, 00:02:33, 9.87m
Tilkopling. Prefabrikkert grenrør på 1 Kl. / TKP 70

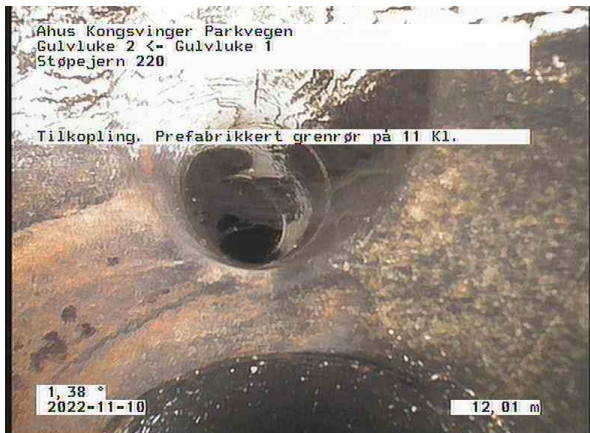
OV Bunnledning 5_Gulvluke 2_Gulvluke
1_10112022_101420_025.jpg, 00:03:05, 12.01m
Tilkopling. Prefabrikkert grenør på 11 Kl. / Spindelvev, ikke i bruk?

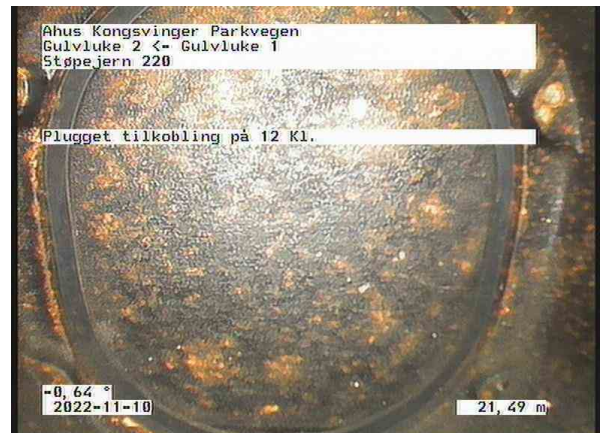
OV Bunnledning 5_Gulvluke 2_Gulvluke
1_10112022_101420_026.jpg, 00:04:35, 21.49m
Plugget tilkobling på 12 Kl. / ikke funnet gulvluke? mulig støpt igjen?

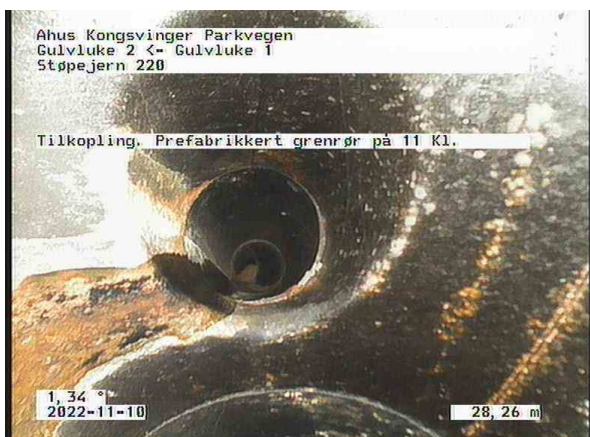
OV Bunnledning 5_Gulvluke 2_Gulvluke
1_10112022_101420_027.jpg, 00:05:38, 28.26m
Tilkobling. Prefabrikkert grenør på 11 Kl., 100mm / TKP37

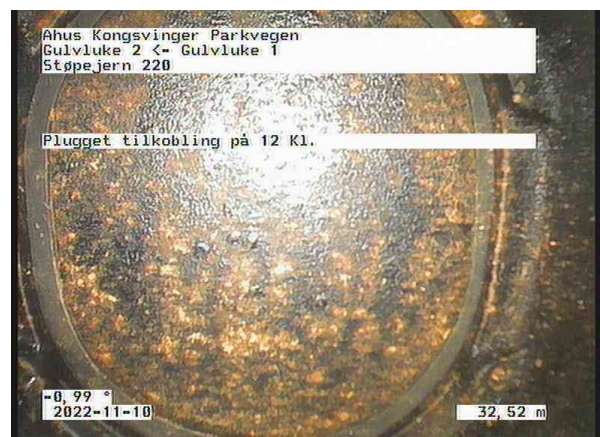
OV Bunnledning 5_Gulvluke 2_Gulvluke
1_10112022_101420_028.jpg, 00:06:40, 32.53m
Plugget tilkobling på 12 Kl. / Gulvluke 2, luken er ikke synlig
