Prosjektnavn
Ahus Kartlegging SP - 14.11.2022

Rørinspeksjonen er utført ifølge, NORVAR - Prosjektrapport 234
Vekting av observasjoner ifølge, NORVAR - Rapport 235

Strekoversikt

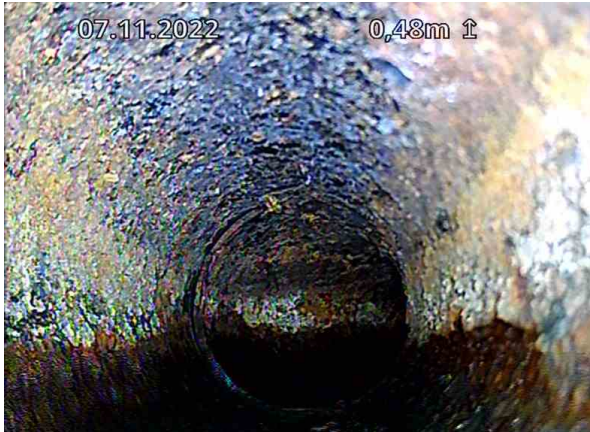
1:135	m +	Kode	Observasjon	Målenøyaktighet	MPEG	Foto	Grad	Vann
	0.00	SI	Start inspeksjon, 0%		00:00:00			0 %
	0.10	S03KS3	Korrosjon/Slitasje 3 av 12 Kl. til 12 Kl., Start, I stål- / støpejernsrør er det kraftig rustangrep		00:00:28	SP Bunnledning 1_TKP1_Gulvl	3,00	0 %

SP Bunnledning 1_TKP1_Gulvluke
3_07112022_094836_001.jpg, 00:00:28, 0.10m
Korrosjon/Slitasje 3 av 12 Kl. til 12 Kl., Start, I stål- / støpejernsrør er det kraftig rustangrep

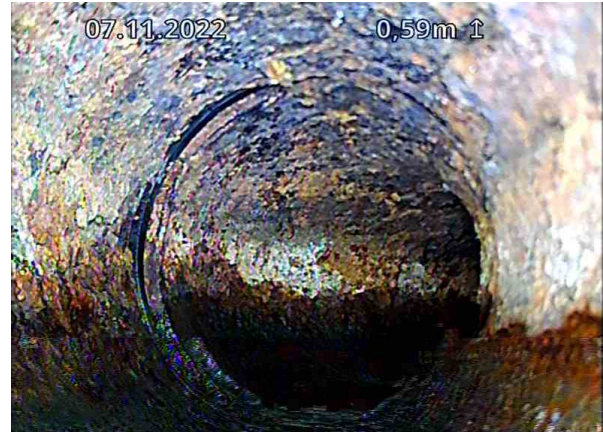
0.20	RE-K	Retningsendring. Prefabrikkert kortbend på 9 Kl.		00:00:28			0 %
	0.70	FS2-T	2, Tverrforskyvning er mellom halve og hele rørvegtykkelsen (stive rør), Tverrforskjøvet på 9 Kl., / i skjøt før retningendring kl 3		00:00:54	SP Bunnledning 1_TKP1_Gulvl	2,00	0 %

SP Bunnledning 1_TKP1_Gulvluke
3_07112022_094836_002.jpg, 00:00:54, 0.70m
2, Tverrforskyvning er mellom halve og hele rørveggtykkelsen (stive rør), Tverrforskjøvet på 9 Kl., / i skjøt før retningendring kl 3

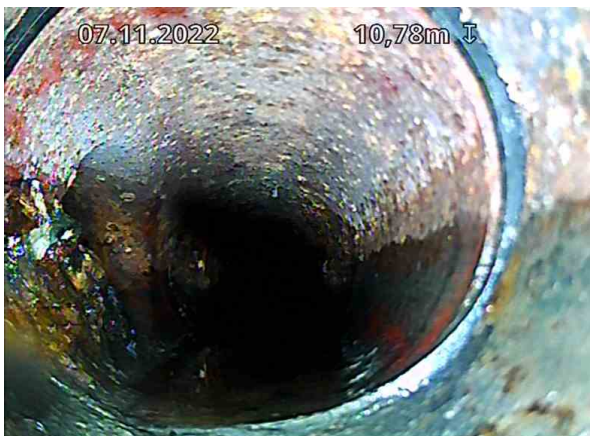
SP Bunnledning 1_TKP1_Gulvluke
3_07112022_094836_003.jpg, 00:02:50, 10.78m
Tilkobling. Prefabrikkert grenrør på 10 Kl. / TKP 7

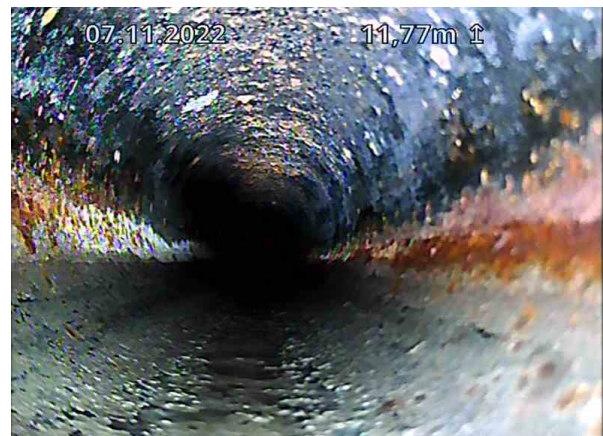
11.77	S04KS2	Korrosjon/Slitasje 2, I stål- / støpejernsrør et det begynnende rustangrep av 12 Kl. til 12 Kl., Start		00:03:19	SP Bunnledning 1_TKP1_Gulvl	2,00	0 %

SP Bunnledning 1_TKP1_Gulvluke
3_07112022_094836_004.jpg, 00:03:19, 11.77m
Korrosjon/Slitasje 2, I stål- / støpejernsrør et det begynnende rustangrep av 12 Kl. til 12 Kl., Start

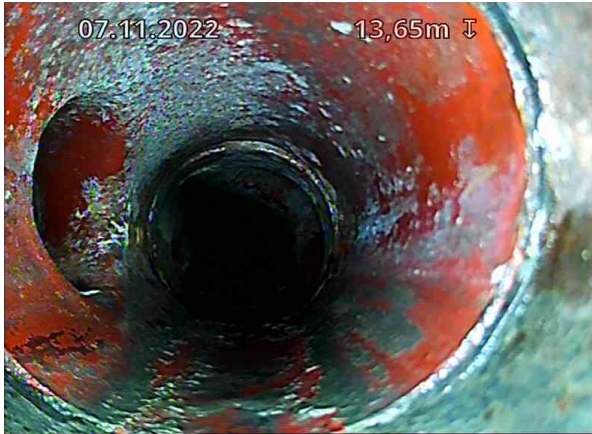
SP Bunnledning 1_TKP1_Gulvluke
3_07112022_094836_005.jpg, 00:03:45, 13.65m
Tilkobling. Prefabrikkert grenrør på 9 Kl. / TKP 5

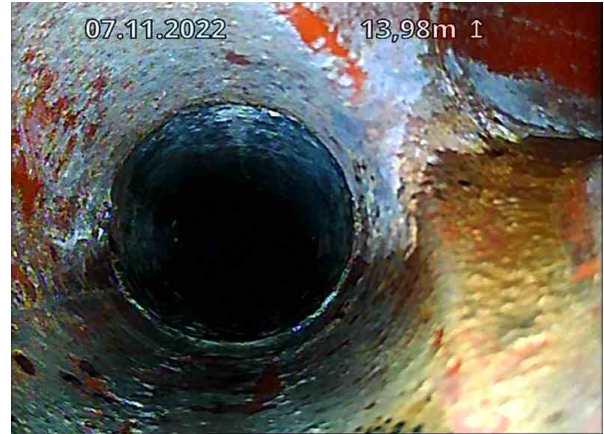
SP Bunnledning 1_TKP1_Gulvluke
3_07112022_094836_006.jpg, 00:04:07, 13.98m
Tilkobling. Prefabrikkert grenrør på 2 Kl. / TKP 6

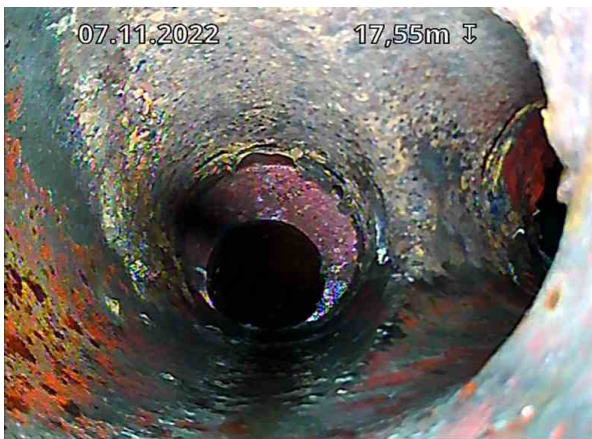
SP Bunnledning 1_TKP1_Gulvluke
3_07112022_094836_007.jpg, 00:05:01, 17.55m
Tilkobling. Prefabrikkert grenrør på 3 Kl. / TKP 3

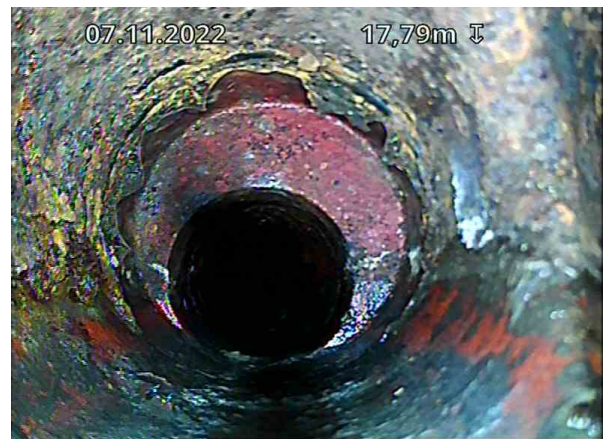
SP Bunnledning 1_TKP1_Gulvluke
3_07112022_094836_008.jpg, 00:05:18, 17.79m
Dimensjonsendring til, S 75 mm / Anslått

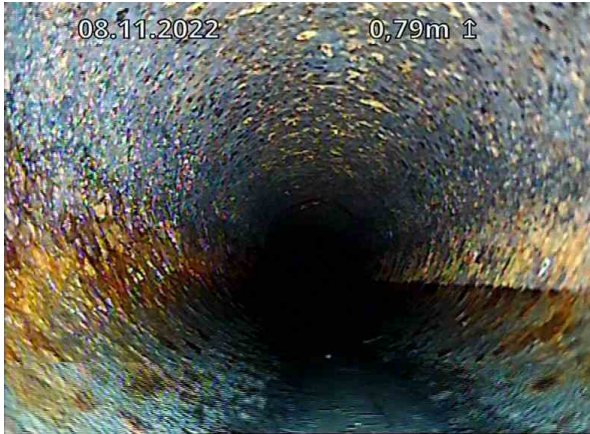
1:304	m +	Kode	Observasjon	Målenøyaktighet	MPEG	Foto	Grad	Vann
	0.00	SI	Start inspeksjon, 0%		00:00:00			0 %
	0.01	S01 KS2	Korrosjon/Slitasje 2, I stål- / støpejernsrør et det begynnende rustangrep av 12 Kl. til 12 Kl., Start		00:00:20	SP Bunnledning 2_Gulvluke	2,00	0 %

SP Bunnledning 2_Gulvluke 3_DE
1_08112022_071922_009.jpg, 00:00:20, 0.01m
Korrosjon/Slitasje 2, 1 stål- / støpejernsrør et det begynnende rustangrep av 12 Kl. til 12 Kl., Start

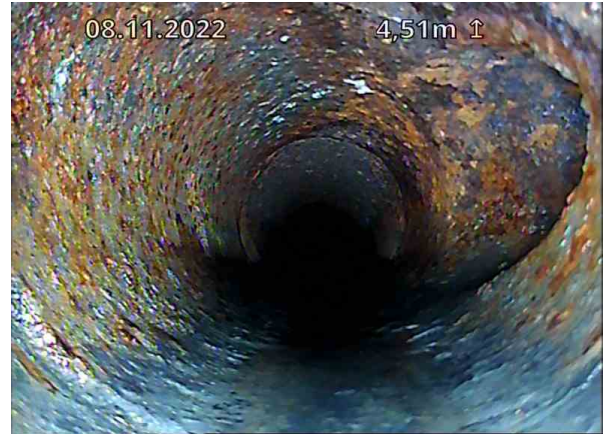
SP Bunnledning 2_Gulvluke 3_DE
1_08112022_071922_010.jpg, 00:00:55, 4.51m
Tilkobling. Prefabrikkert grenrør på 2 Kl. / TKP 16

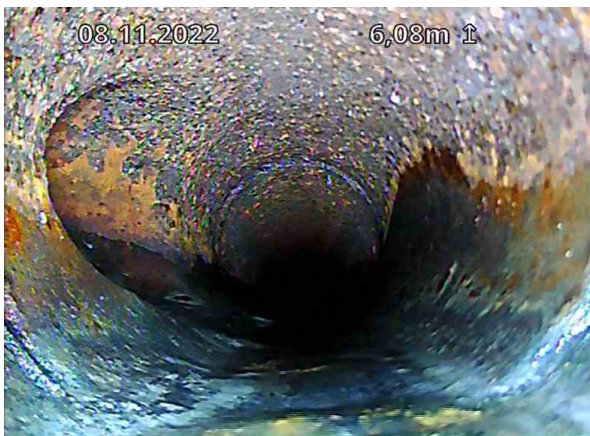
SP Bunnledning 2_Gulvluke 3_DE
1_08112022_071922_011.jpg, 00:01:12, 6.08m
Tilkobling. Prefabrikkert grenrør på 10 Kl. / TKP 12

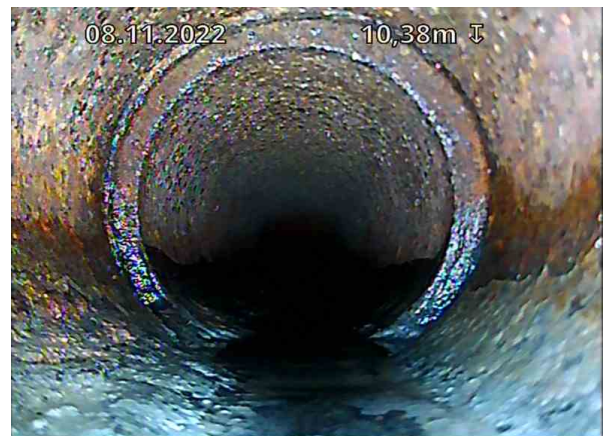
10.38	FS2-L	2, Lengdeforskyvning (stive rør), Lengdeforskjøvet, / Anslått, kan også være en dimensjonsending?		00:01:53	SP Bunnledning 2_Gulvluke	2,00	0 %

SP Bunnledning 2_Gulvluke 3_DE
1_08112022_071922_012.jpg, 00:01:53, 10.38m
2, Lengdeforskyvning (stive rør), Lengdeforskjøvet , / Anslått, kan også være en dimesjonsendring?

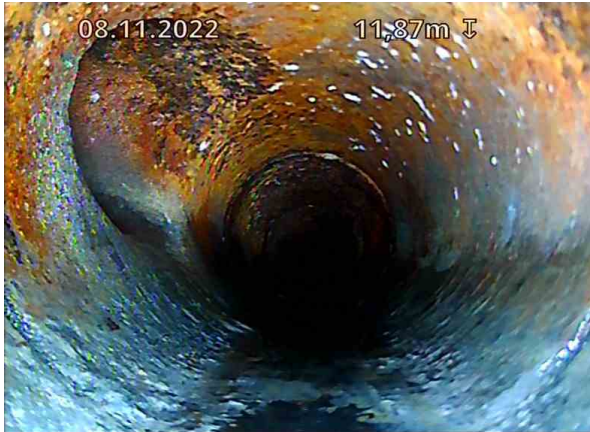
SP Bunnledning 2_Gulvluke 3_DE
1_08112022_071922_013.jpg, 00:02:11, 11.87m
Tilkobling. Prefabrikkert grenrør på 10 Kl. / TKP 13

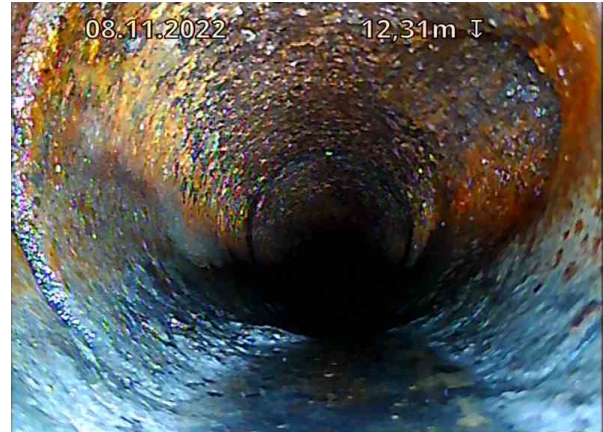
SP Bunnledning 2_Gulvluke 3_DE
1_08112022_071922_014.jpg, 00:02:25, 12.31m
Tilkobling. Prefabrikkert grenrør på 2 Kl. / TKP 15

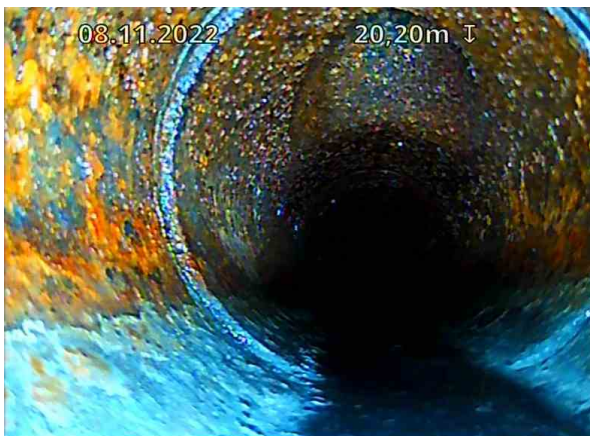
SP Bunnledning 2_Gulvluke 3_DE
1_08112022_071922_015.jpg, 00:03:24, 20.20m
Tilkobling. Prefabrikkert grenrør på 12 Kl. / STPSP 1

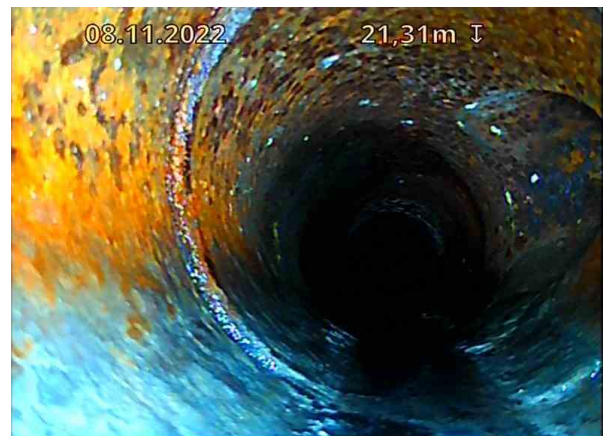
SP Bunnledning 2_Gulvluke 3_DE
1_08112022_071922_016.jpg, 00:03:45, 21.31m
Tilkobling. Prefabrikkert grenrør på 2 Kl. / TKP 21

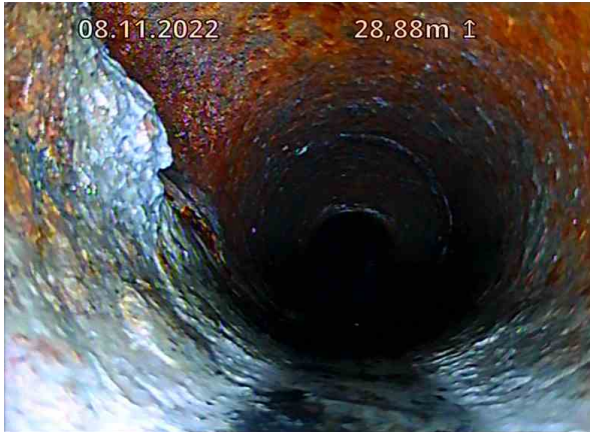
SP Bunnledning 2_Gulvluke 3_DE
1_08112022_071922_017.jpg, 00:04:49, 28.88m
Tilkobling. Prefabrikkert grenrør på 11 Kl. / TKP 25, TKP 20 og TKP 32

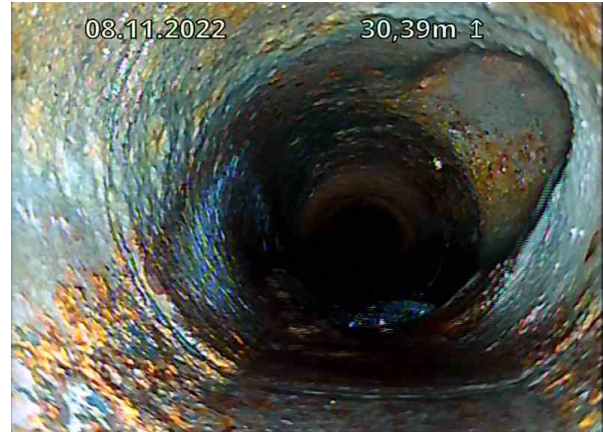
SP Bunnledning 2_Gulvluke 3_DE
1_08112022_071922_018.jpg, 00:05:15, 30.39m
Tilkobling. Prefabrikkert grenrør på 2 Kl. / TKP27, TKP 26, TKP 24, TKP 23 og TKP 28

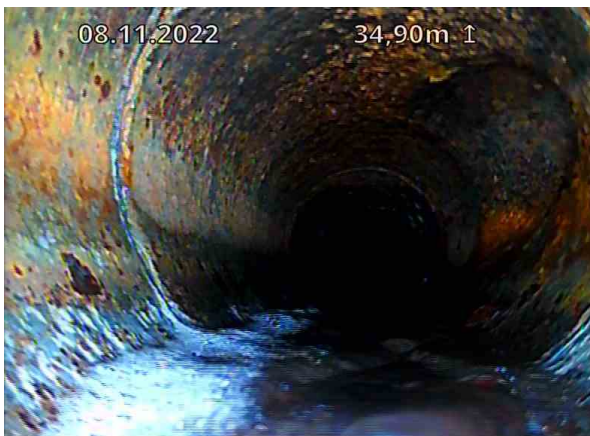
SP Bunnledning 2_Gulvluke 3_DE
1_08112022_071922_019.jpg, 00:05:50, 34.90m
Tilkobling. Prefabrikkert grenrør på 2 Kl. / TKP 33

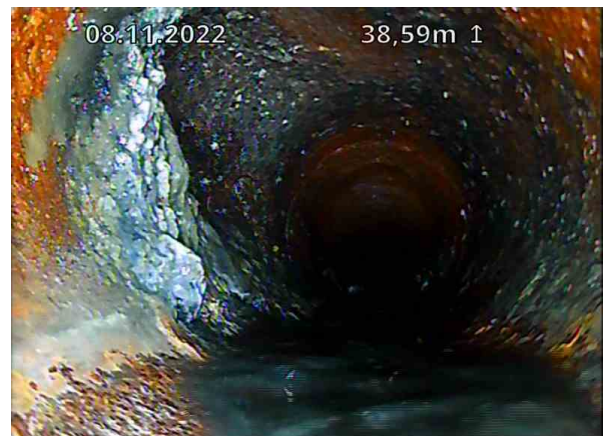
SP Bunnledning 2_Gulvluke 3_DE
1_08112022_071922_020.jpg, 00:06:41, 38.59m
Tilkobling. Prefabrikkert grenrør på 10 Kl. / TKP 45

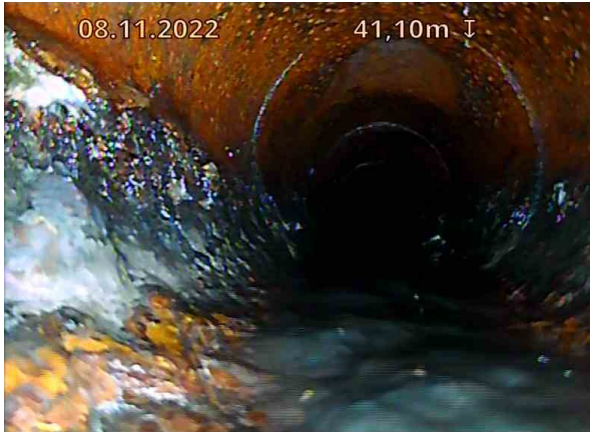
SP Bunnledning 2_Gulvluke 3_DE
1_08112022_071922_021.jpg, 00:07:15, 41.10m
Tilkobling. Prefabrikkert grenrør på 12 Kl. / STPSP 2

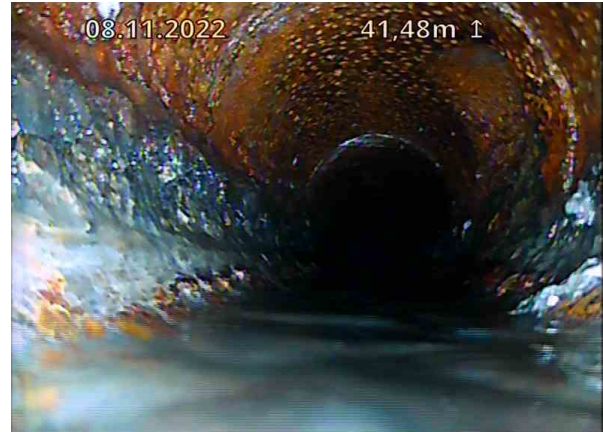
SP Bunnledning 2_Gulvluke 3_DE
1_08112022_071922_022.jpg, 00:07:27, 41.48m
Tilkobling. Prefabrikkert grenrør på 2 Kl. / TKP 49

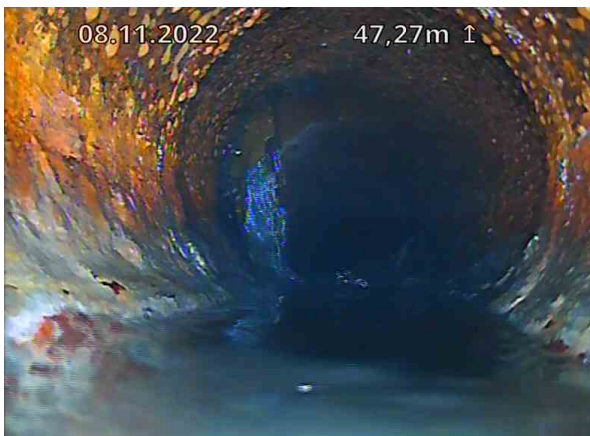
SP Bunnledning 2_Gulvluke 3_DE
1_08112022_071922_023.jpg, 00:08:15, 47.48m
Dimensjonsendring til, S 225 mm

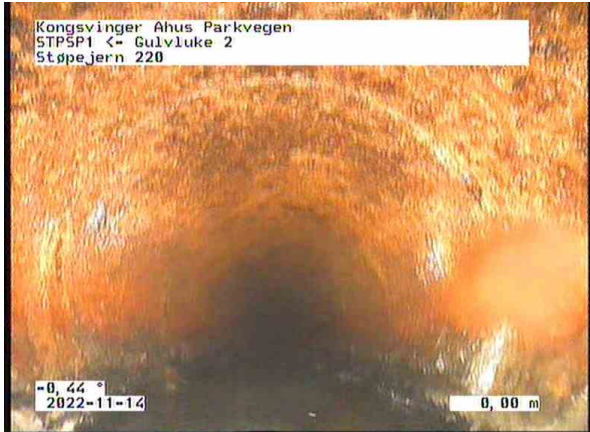
SP Bunnledning 3_DE 1_Gulvluke
2_14112022_095021_024.jpg, 00:00:03, 0.10m
Korrosjon/Slitasje 3 av 12 Kl. til 12 Kl., Start, I stål- / støpejernsrør er det kraftig rustangrep

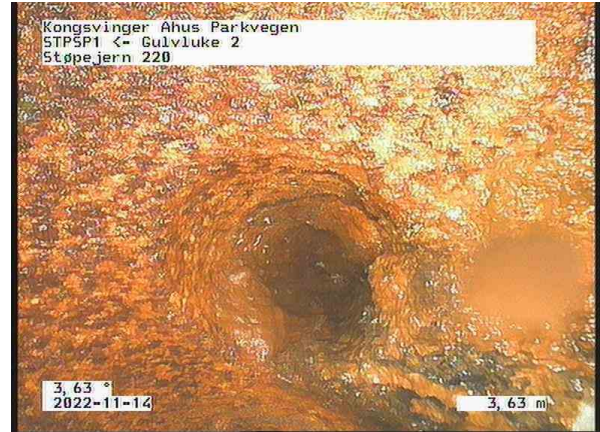
SP Bunnledning 3_DE 1_Gulvluke
2_14112022_095021_025.jpg, 00:00:54, 3.63m
Tilkobling. Prefabrikkert grenrør på 2 Kl. / TKP 44

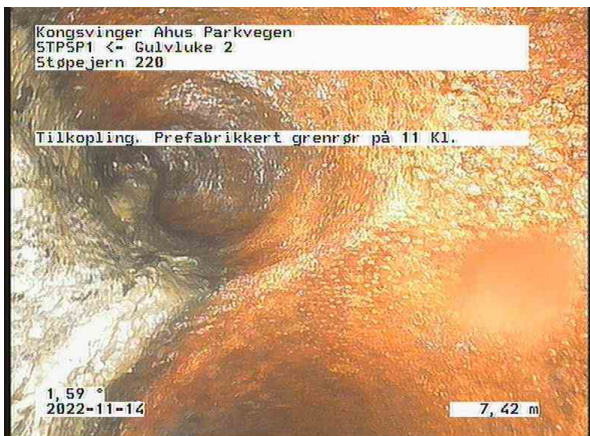
SP Bunnledning 3_DE 1_Gulvluke
2_14112022_095021_026.jpg, 00:01:47, 7.42m
Tilkobling. Prefabrikkert grenrør på 11 Kl. / TKP 47

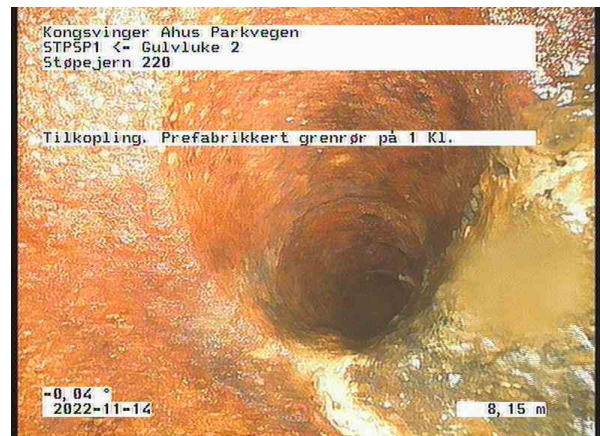
SP Bunnledning 3_DE 1_Gulvluke
2_14112022_095021_027.jpg, 00:01:59, 8.15m
Tilkobling. Prefabrikkert grenrør på 1 Kl. / TKP 51

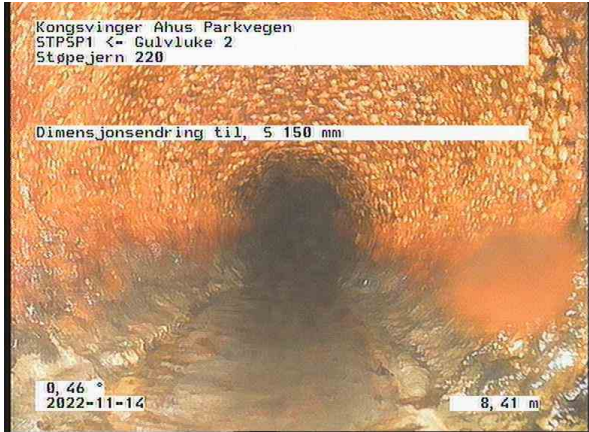
SP Bunnledning 3_DE 1_Gulvluke
2_14112022_095021_028.jpg, 00:02:11, 8.41m
Dimensjonsendring til, S 150 mm

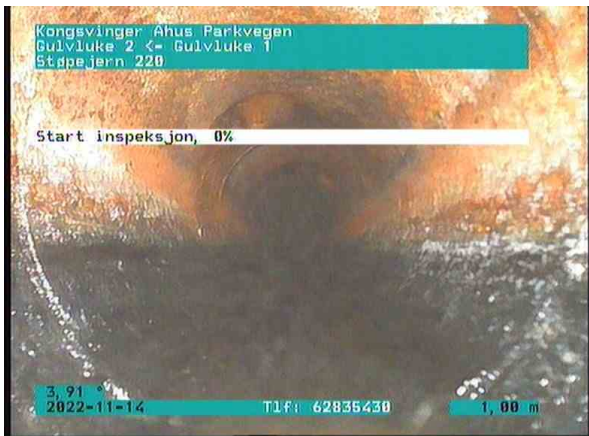
1.00	S01 KS2	Korrosjon/Slitasje 2, I stål- / støpejernsrør et det begynnende rustangrep av 12 Kl. til 12 Kl., Start		00:00:02	SP Bunnledning 4_Gulvluke	2,00	0 %

SP Bunnledning 4_Gulvluke 2_Gulvluke
1_14112022_084127_029.jpg, 00:00:02, 1.00m
Korrosjon/Slitasje 2, i stål- / støpejernsrør et det begynnende
rustangrep av 12 Kl. til 12 Kl., Start

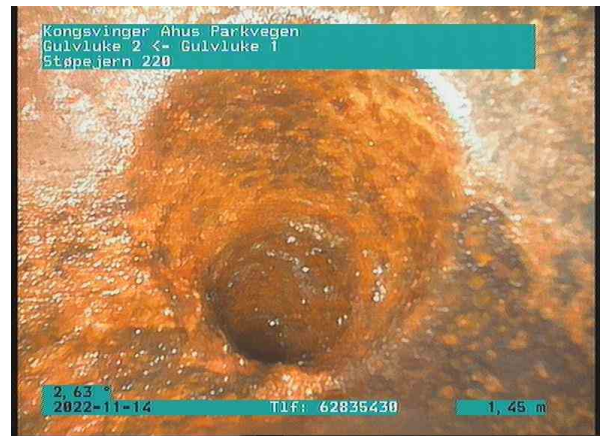
SP Bunnledning 4_Gulvluke 2_Gulvluke
1_14112022_084127_030.jpg, 00:00:19, 1.45m
Tilkopling. Prefabrikkert grennrør på 11 Kl. / TKP 59

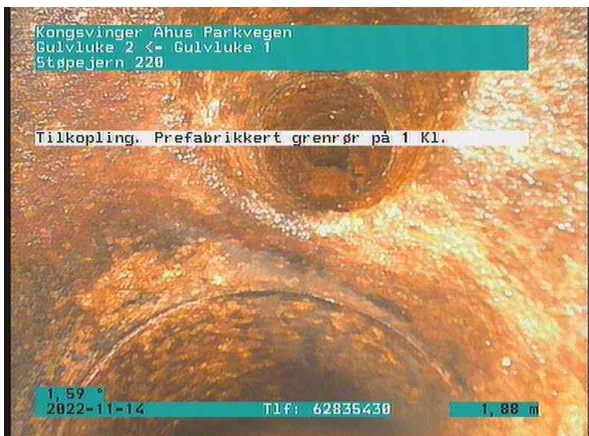
SP Bunnledning 4_Gulvluke 2_Gulvluke
1_14112022_084127_031.jpg, 00:00:40, 1.88m
Tilkopling. Prefabrikkert grennrør på 1 Kl. / Anslått plugget?

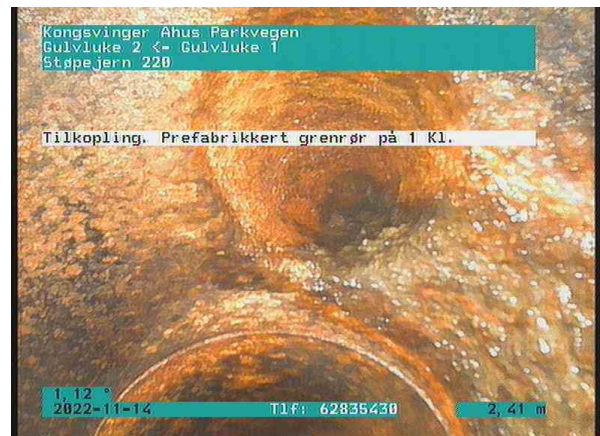
SP Bunnledning 4_Gulvluke 2_Gulvluke
1_14112022_084127_032.jpg, 00:00:59, 2.41m
Tilkopling. Prefabrikkert grennrør på 1 Kl. / TKP 58

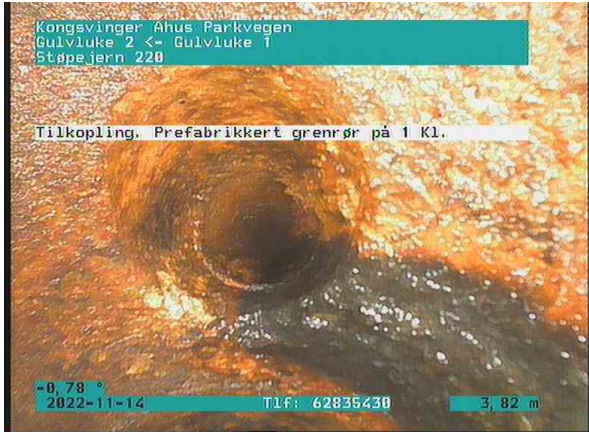
SP Bunnledning 4_Gulvluke 2_Gulvluke
1_14112022_084127_033.jpg, 00:01:28, 3.82m
Tilkobling. Prefabrikkert grenrør på 1 Kl. / TKP 57

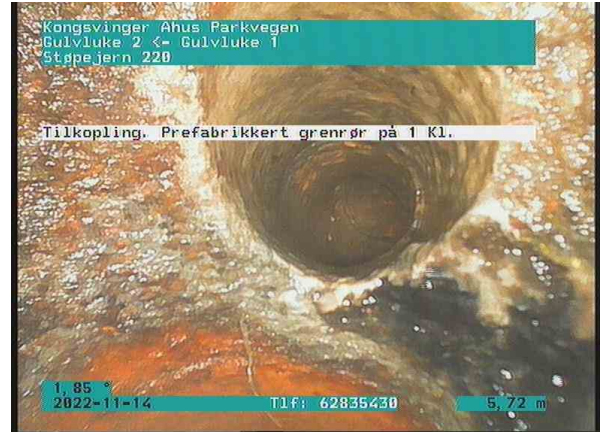
SP Bunnledning 4_Gulvluke 2_Gulvluke
1_14112022_084127_034.jpg, 00:02:01, 5.72m
Tilkobling. Prefabrikkert grenrør på 1 Kl. / TKP 72, stamme i vegg uten tilkomst

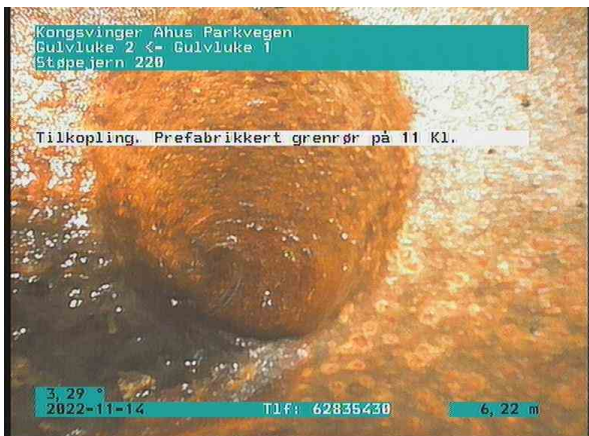
SP Bunnledning 4_Gulvluke 2_Gulvluke
1_14112022_084127_035.jpg, 00:02:14, 6.22m
Tilkobling. Prefabrikkert grenrør på 11 Kl. / TKP 60

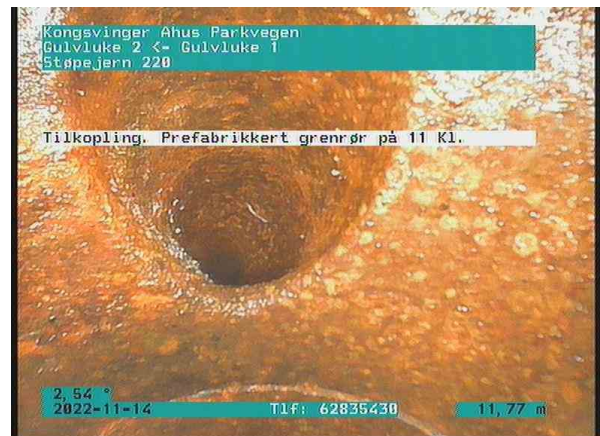
SP Bunnledning 4_Gulvluke 2_Gulvluke
1_14112022_084127_036.jpg, 00:03:53, 11.77m
Tilkobling. Prefabrikkert grenrør på 11 Kl. / Ikke funnet tilhørighet

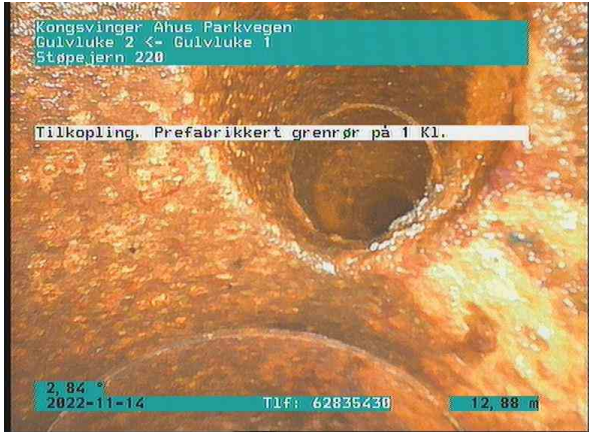
SP Bunnledning 4_Gulvluke 2_Gulvluke
1_14112022_084127_037.jpg, 00:04:10, 12.88m
Tilkobling. Prefabrikkert grenrør på 1 Kl. / Ikke funnet tilhørighet

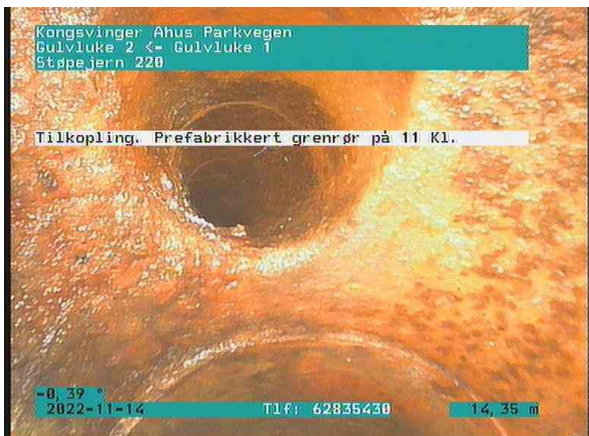
SP Bunnledning 4_Gulvluke 2_Gulvluke
1_14112022_084127_039.jpg, 00:04:52, 14.35m
Tilkobling. Prefabrikkert grenrør på 11 Kl. / Ikke funnet tilhørighet

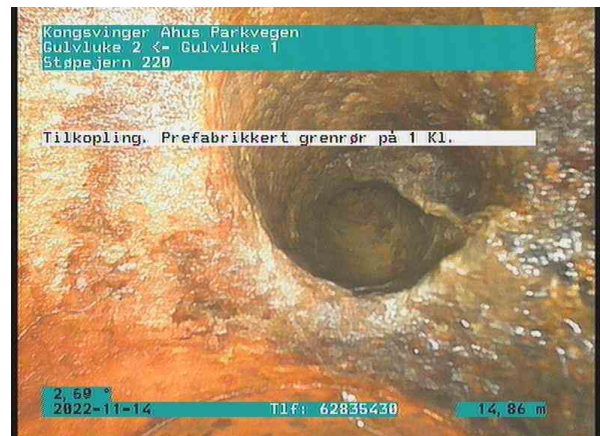
SP Bunnledning 4_Gulvluke 2_Gulvluke
1_14112022_084127_040.jpg, 00:05:06, 14.86m
Tilkobling. Prefabrikkert grenrør på 1 Kl. / TKP 61, TKP 62, TKP64, TKP65 OG TKP66 er påkoblet

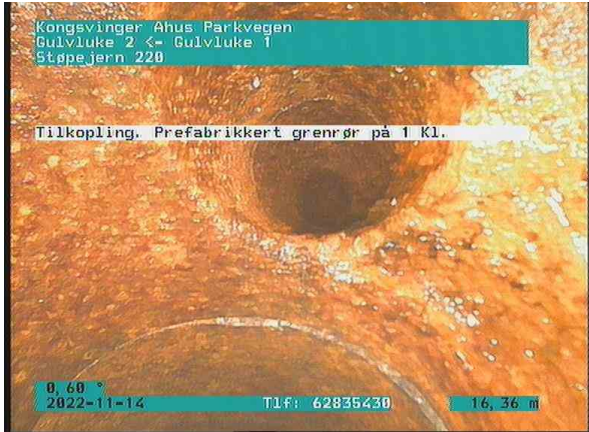
SP Bunnledning 4_Gulvluke 2_Gulvluke
1_14112022_084127_041.jpg, 00:05:33, 16.36m
Tilkobling. Prefabrikkert grennrør på 1 Kl. / TKP 63

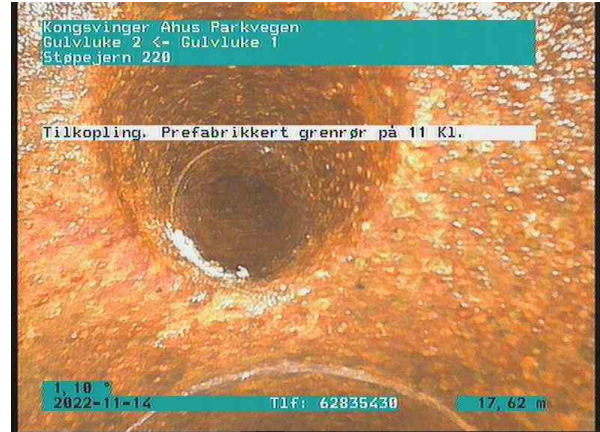
SP Bunnledning 4_Gulvluke 2_Gulvluke
1_14112022_084127_042.jpg, 00:05:55, 17.62m
Tilkobling. Prefabrikkert grennrør på 11 Kl. / Ikke funnet tilhørighet

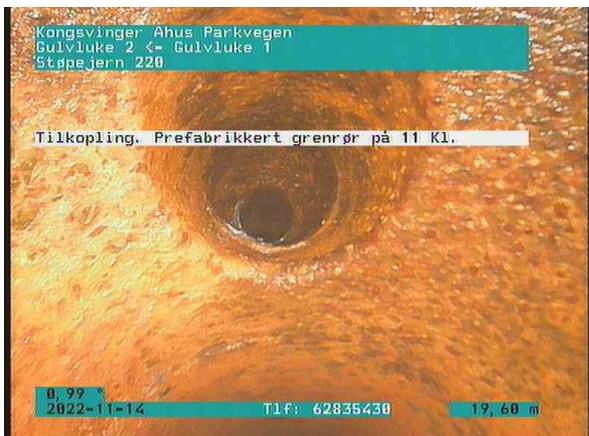
SP Bunnledning 4_Gulvluke 2_Gulvluke
1_14112022_084127_043.jpg, 00:06:22, 19.60m
Tilkobling. Prefabrikkert grennrør på 11 Kl. / Ikke funnet tilhørighet

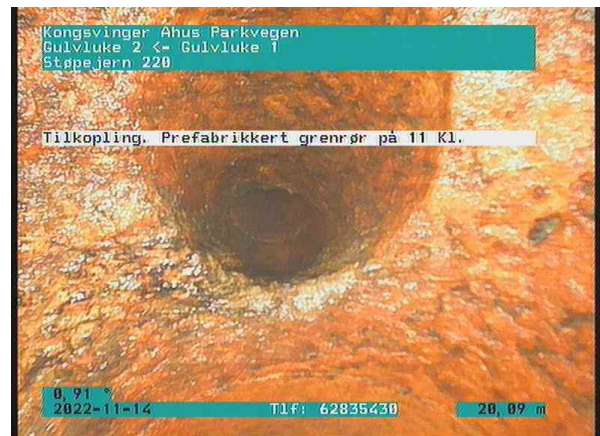
SP Bunnledning 4_Gulvluke 2_Gulvluke
1_14112022_084127_044.jpg, 00:06:36, 20.09m
Tilkobling. Prefabrikkert grennrør på 11 Kl. / TKP 69 + TKP 68 + TKP 67

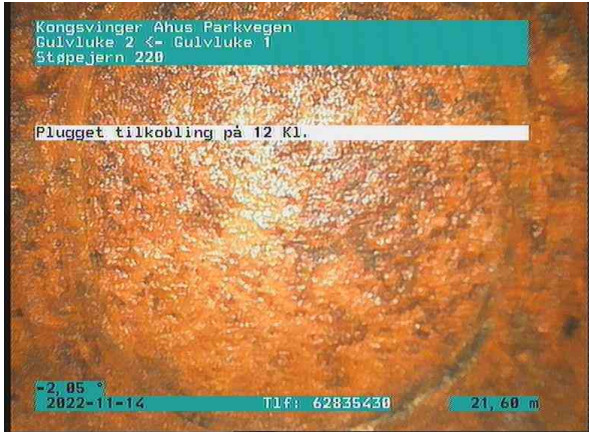
SP Bunnledning 4_Gulvluke 2_Gulvluke
1_14112022_084127_045.jpg, 00:07:09, 21.60m
Plugget tilkobling på 12 Kl. / Ukjent lokasjon på stakeluke, mistenker at den er støpt over

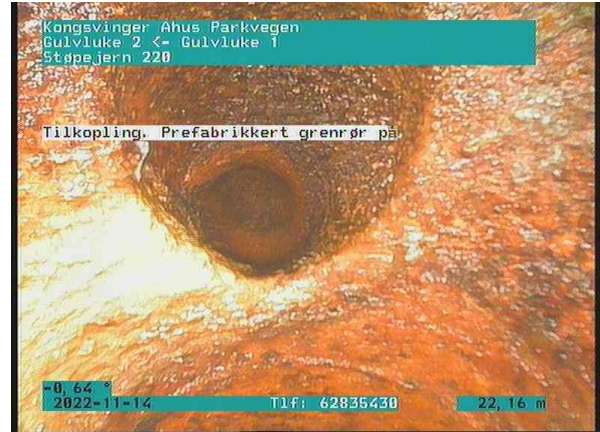
SP Bunnledning 4_Gulvluke 2_Gulvluke
1_14112022_084127_046.jpg, 00:07:30, 22.16m
Tilkobling. Prefabrikkert grennrør på 11 Kl., 100mm / TKP 40 + TKP41 + TKP42

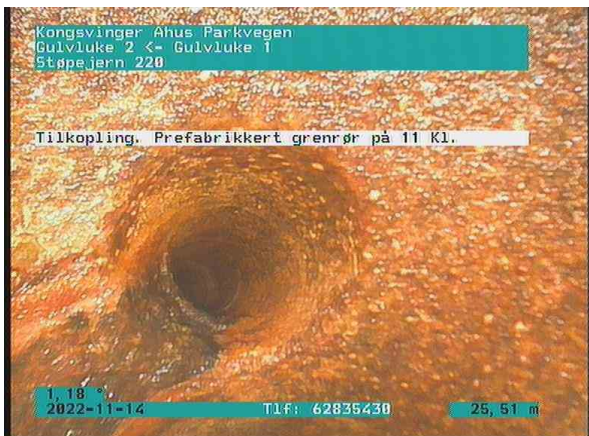
SP Bunnledning 4_Gulvluke 2_Gulvluke
1_14112022_084127_047.jpg, 00:08:08, 25.51m
Tilkobling. Prefabrikkert grennrør på 11 Kl. / TKP 38

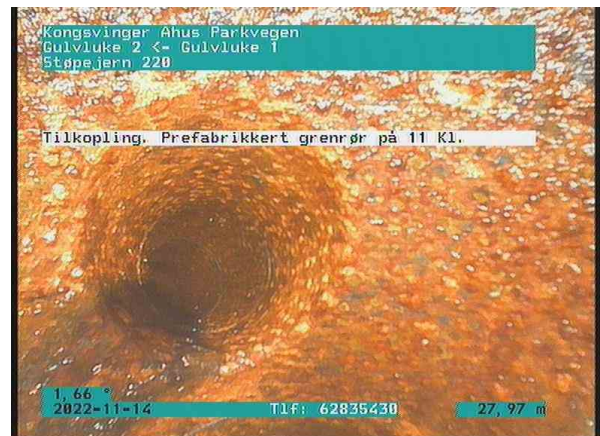
SP Bunnledning 4_Gulvluke 2_Gulvluke
1_14112022_084127_048.jpg, 00:08:36, 27.97m
Tilkobling. Prefabrikkert grennrør på 11 Kl. / TKP39

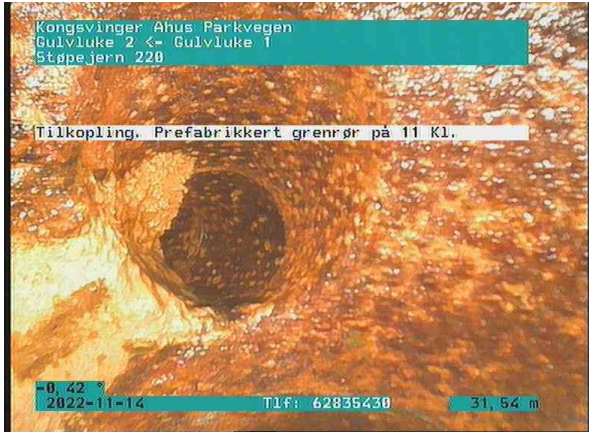
SP Bunnledning 4_Gulvluke 2_Gulvluke
1_14112022_084127_049.jpg, 00:09:08, 31.54m
Tilkobling. Prefabrikkert grennrør på 11 Kl. / TKP43 + TKP34 +
TKP35 + TKP 36
