KRISTIANSUND KOMMUNE

Miljøkartleggingsrapport for Fløya barnehage

OPPDAGSNR	DOKUMENTNR.	OPPDRAGSGIVER	OPPDAGSNAVN:	DOKUMENTTITTEL:
A255940	RAP-RIM-001	Kristiansund kommune	Miljøkartlegging Fløya barnehage	RAP-RIM-001 Miljøkartleggingsrapport Fløya barnehage

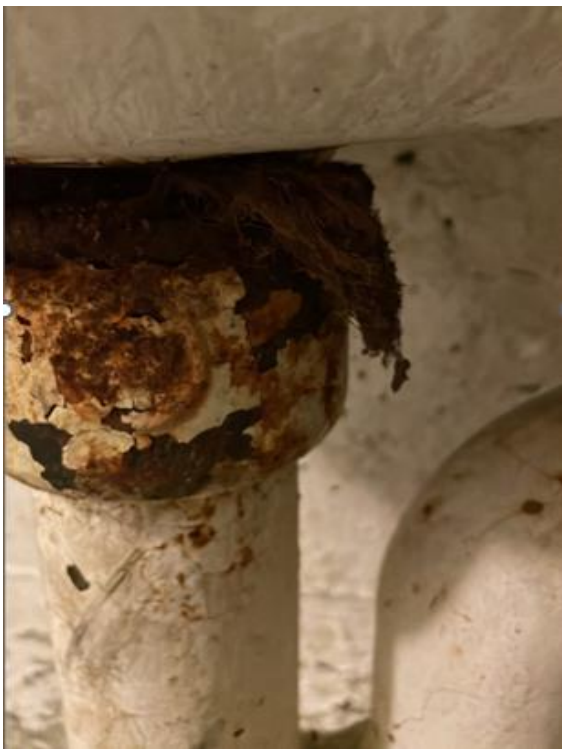
Jutetråd: I kjelleren ble det observert en trådpakning rundt soilrøret på utslagsvask. Denne ble testet for asbest, men ble ikke påvist.

Bilde 2: Pakning rundt soilrør. Prøve P9

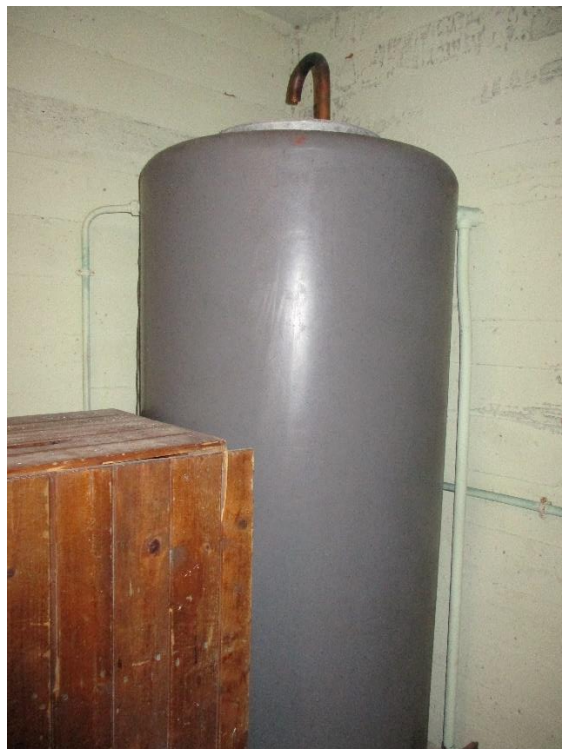
Eldre varmtvannsbereder: Det er observert en eldre varmtvannsbereder i kjeller. Slike eldre beredere kan med høy sannsynlighet inneholde asbestisolasjon.

Bilde 3: Gammel varmtvannsbereder

Asbest deklarereres og leveres som farlig avfall til godkjent avfallsmottak.

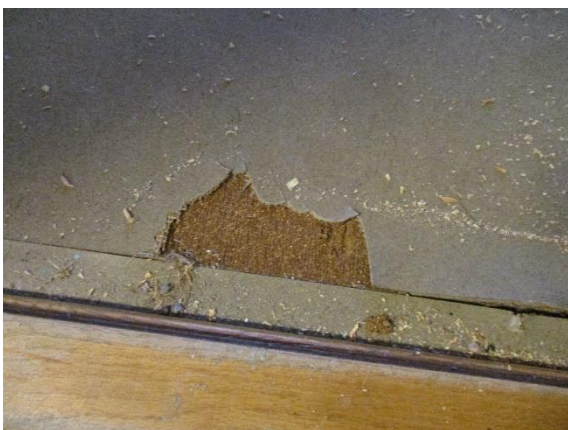
Linoleumsbelegg: Det er tatt prøve av ett linoleumsbelegg. Det ble ikke påvist asbest.

Bilde 4: Linoleum gulvbelegg. Prøvs P8b

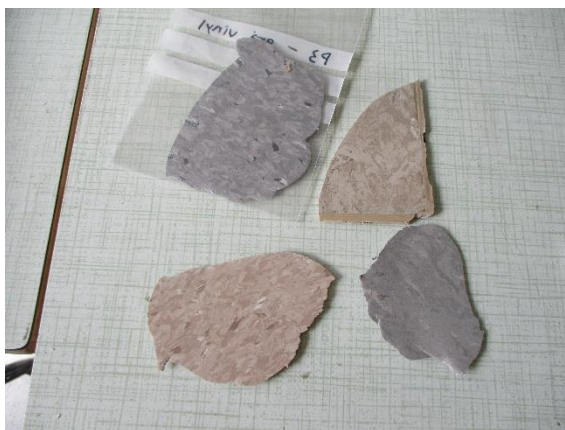
Vinylbelegg: Det er tatt prøve av to eldre vinylbelegg. Det er ikke påvist asbest i dem.

Bilde 5: Ulike vinyl gulvbelegg

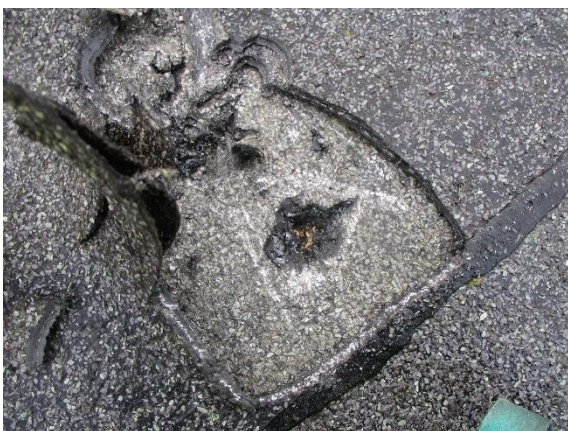
Takpapp: På taket er det teknet tre lag asfaltpapp. Nederste lag er testet for asbest. Det ble ikke påvist.

Bilde 6: Asfaltapp. Ikke asbestholdig. Prøve P26c

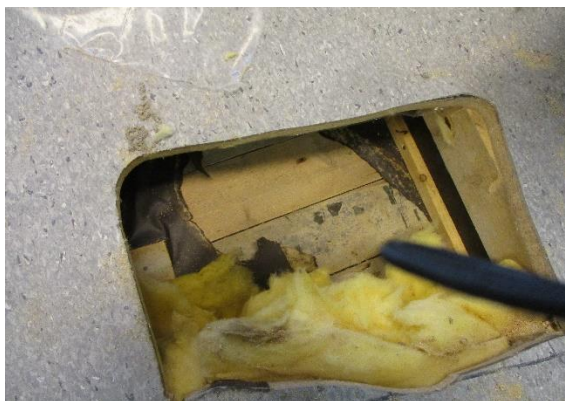
Vindpapp: Vindpapp er testet for asbest, men ble ikke påvist.

Bilde 7: Vindpapp i gulv. Prøve P27

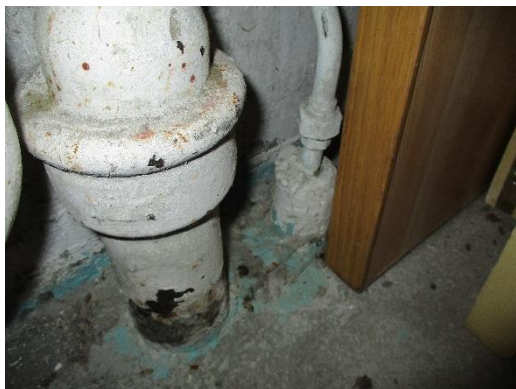
Soilrør: Det er observert soilrør med blyringer i skjøten mellom rørdelene. Det kan være asbest i skjøten (under blyet). Soilskjøtene må undersøkes ved demontering, eller håndteres som en egen fraksjon som farlig avfall med asbest. Det er trolig flere skjøter skjult i konstruksjonen.

Det er observert soilrør med skjøter i flere rom, som f.eks. alle toaletter, bøttekott og kjøkken. I krypkjeller under barnehagen er det også observert lange strekk soilrør med skjøter. Omfanget observerte skjøter er noe usikkert på grunn av dårlig lys og vanskelig tilkomst i krypkjeller.

Bilde 8: Soilrør i bomberom

Soilrør med blyringer leveres til metallgjenvinning.

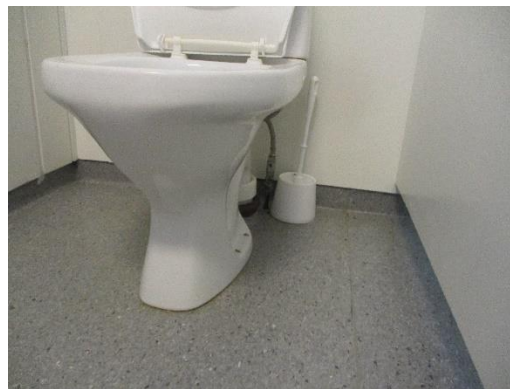
Bilde 9: Soilrør bak toalett

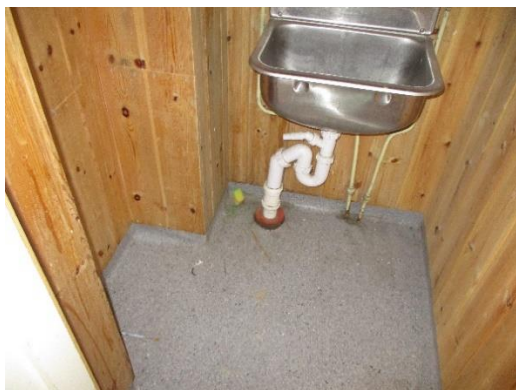
Bilde 10: Soilrør i bøttekott

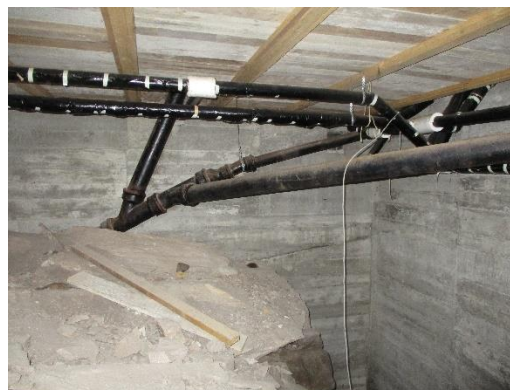
Bilde 11: Soilrør i krypkjeller

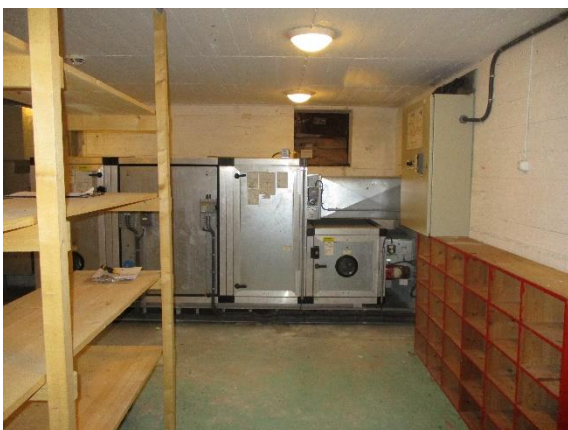
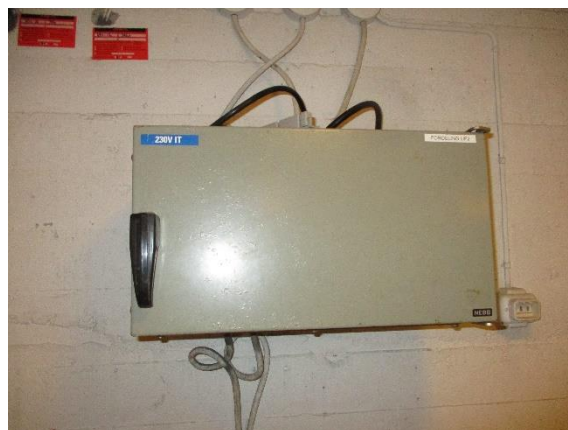
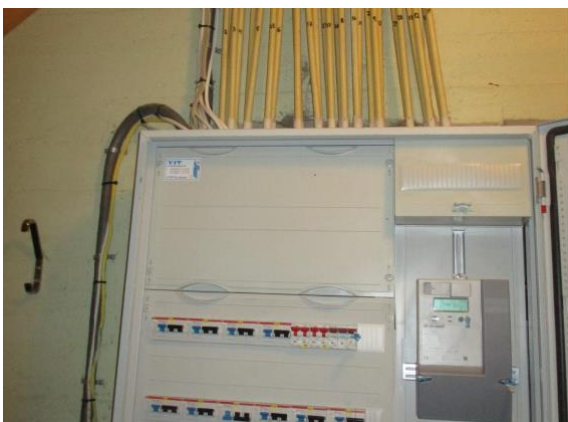
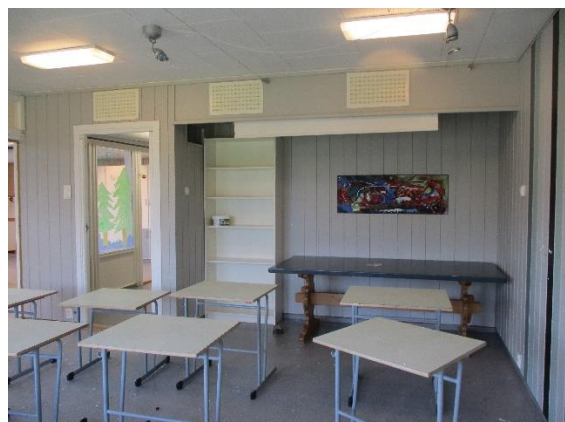
Det ble observert EE-avfall i hele bygningen. Ved hjelp av erfaringstall er det beregnet at det er ca. 850 kg med EE-avfall i bygget.

Bilde 12: El-forsyning til ventilasjonsanlegg

Bilde 13: Fordelerskap

Bilde 14: El-tavle

Bilde 15: Belysning er EE-avfall

EE-avfall leveres godkjent mottak som vil demontere dette på riktig måte. Lysrør og sparepærer deklarerer som farlig avfall og pakkes slik at delene kommer hele frem til mottaket.

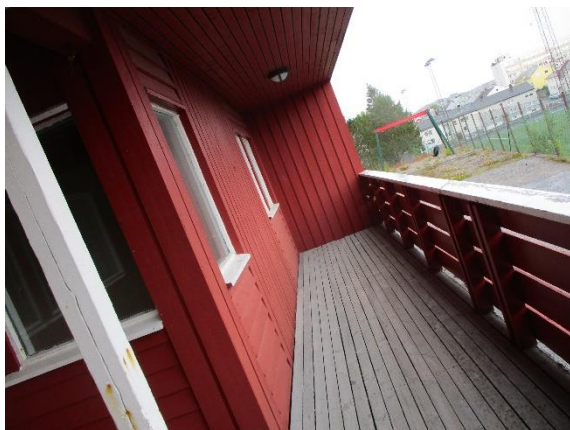
Bilde 16: Terrasse og søyler

CCA-impregnert trevirke skal deklarerer og leveres som farlig avfall til godkjent mottak.
Kreosotimpregnert trevirke skal deklarerer og leveres som farlig avfall til godkjent mottak.

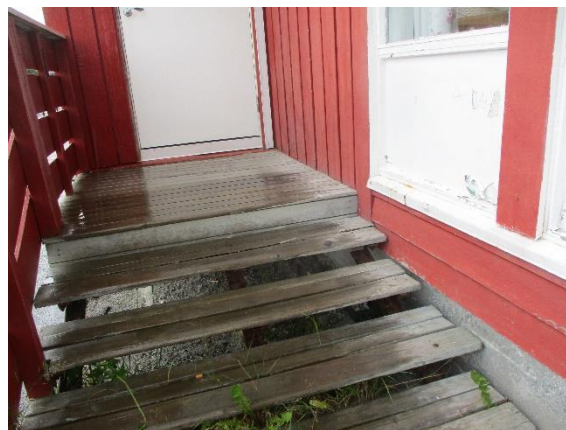
Bilde 17: Trapp med CCA-impregnert trevirke

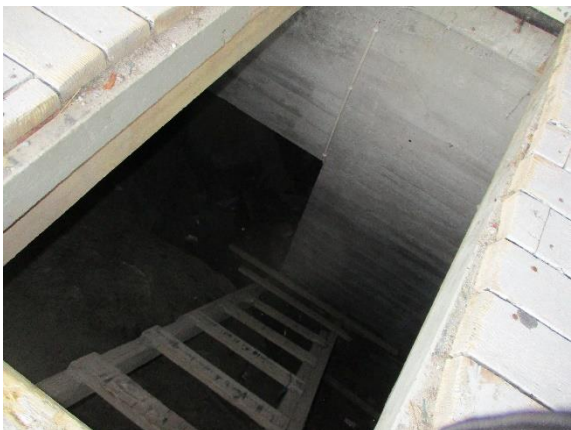
Bilde 18: Stige ned til krypkjeller

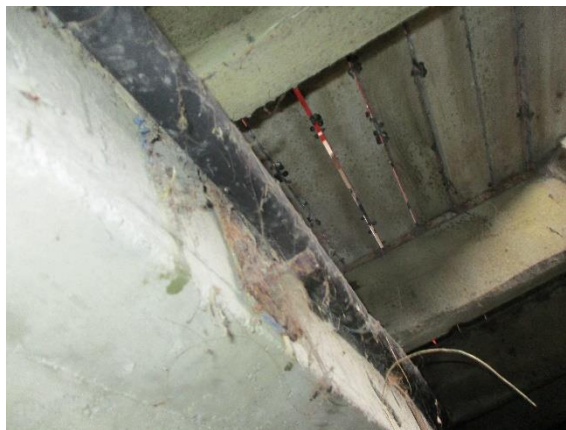
Dersom det oppdages trevirke med et grønt skjær, eller grønnlig farge andre steder enn beskrevet under, skal dette leveres og deklarerer som CCA-impregnert trevirke.

Bilde 19: Her vises tydelig grønnskjær på trevirke

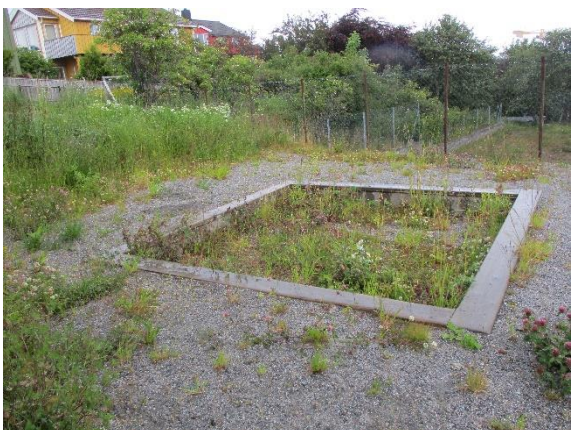
Bilde 20: CCA-impregnert materiale rundt sandkasse

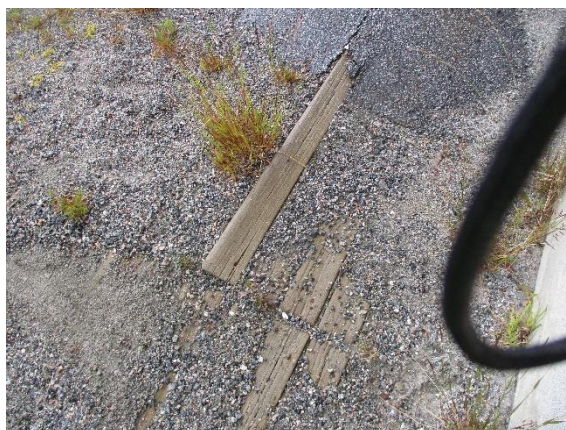
Bilde 21: CCA-impregnert materiale skjult under grus

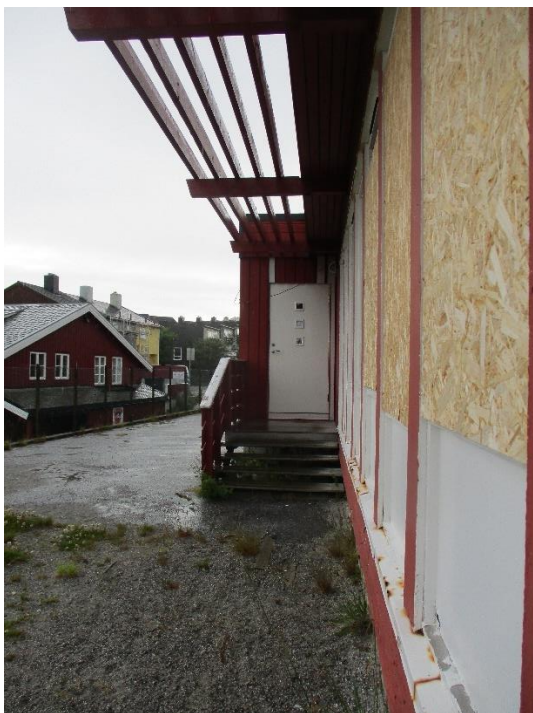
Bilde 22: Dragere som pynt på takutstikk

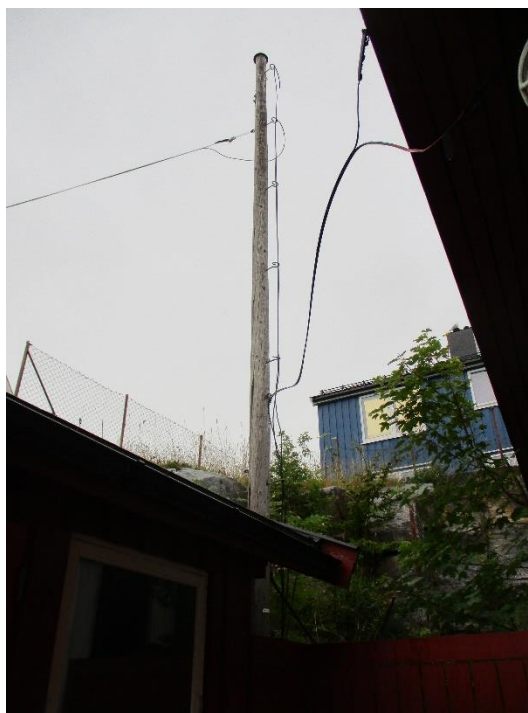
Bilde 23: Lysstolpe som er kreosotimpregnert

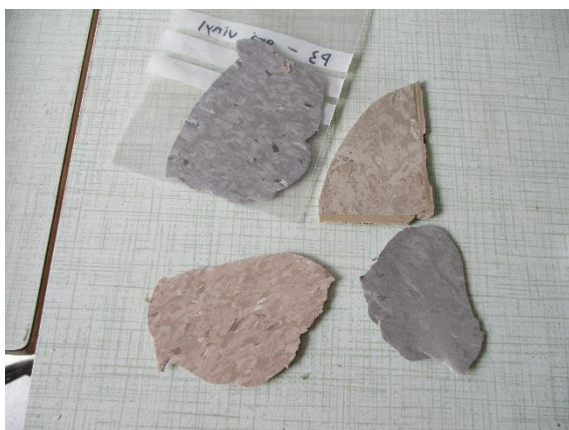
Bilde 24: Viser ulike typer vinylbelegg. Farlig avfall med ftalater.

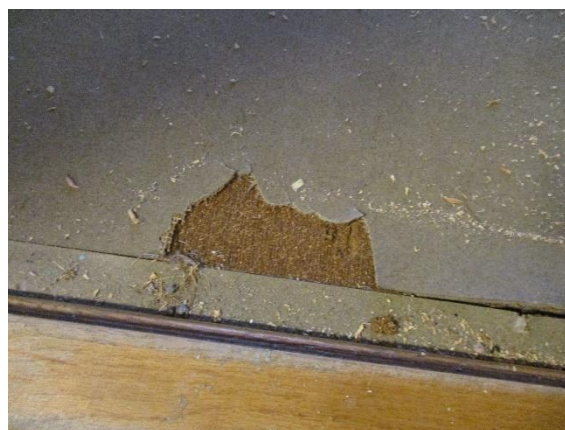
Bilde 25: Linoleum, ordinært avfall.

Linoleumsbelegg deklarerer og leveres som ordinært avfall.

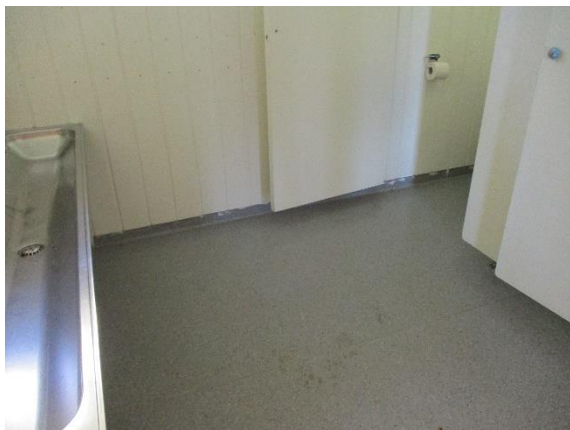
Bilde 26: Vinylbelegg og vinyllist. Farlig avfall med ftalater.

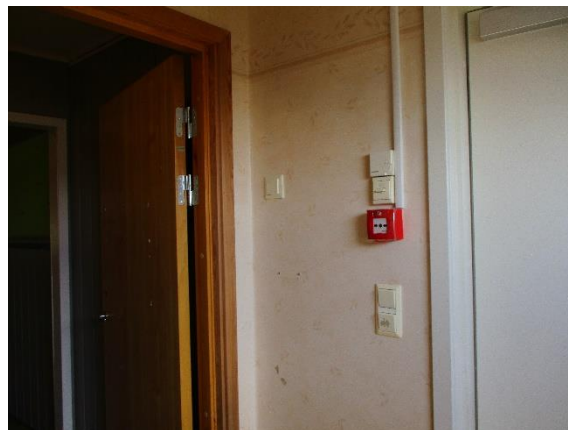
Bilde 27: Vinyltapet. Farlig avfall med ftalater.

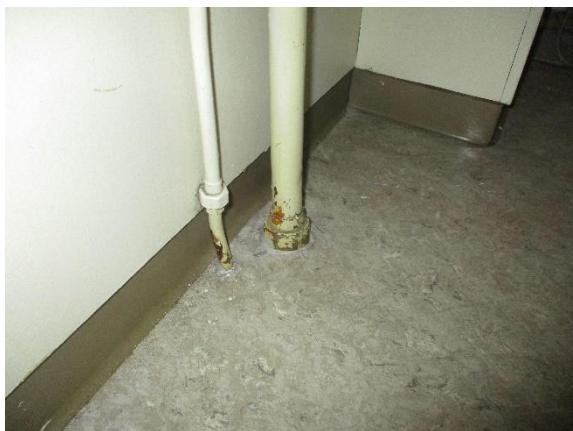
Bilde 28: Lim bak vinyllist og under vinylbelegg

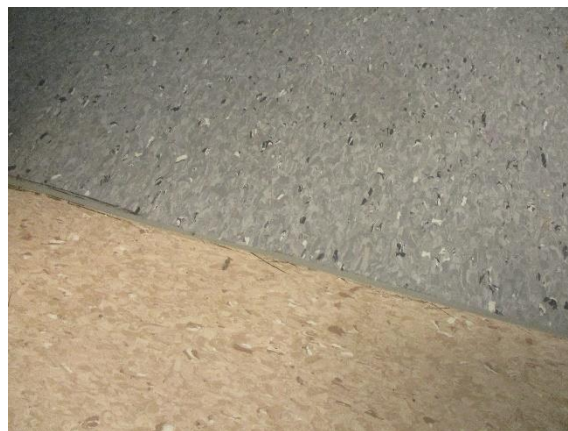
Bilde 29: Eksempel på fugemasse mellom vinylbelegg

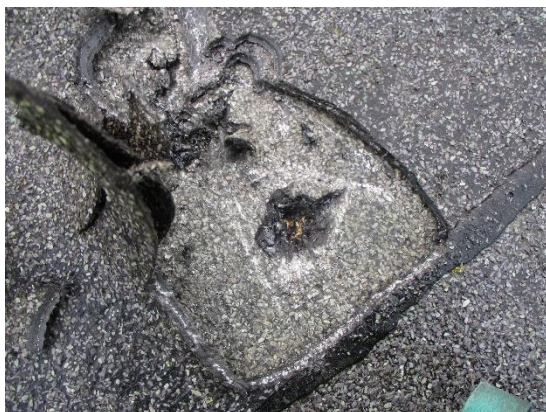
Bilde 30: Tre lag med asfaltpapp

Takpapp kan leveres som ordinært brennbart avfall.

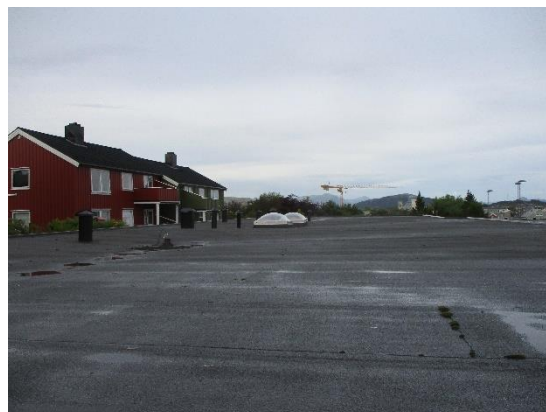
Bilde 31: Oversiktsbilde over taket

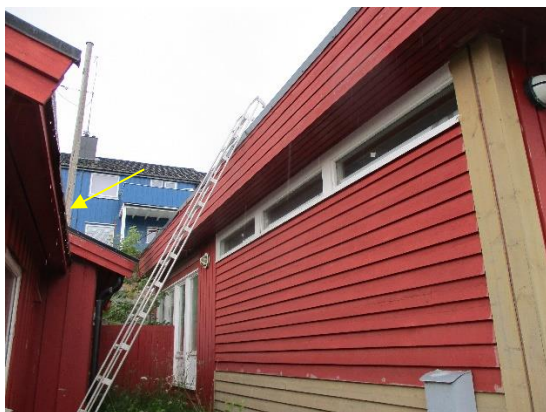
Bilde 32: Prøve P25 er tatt ved gul pil

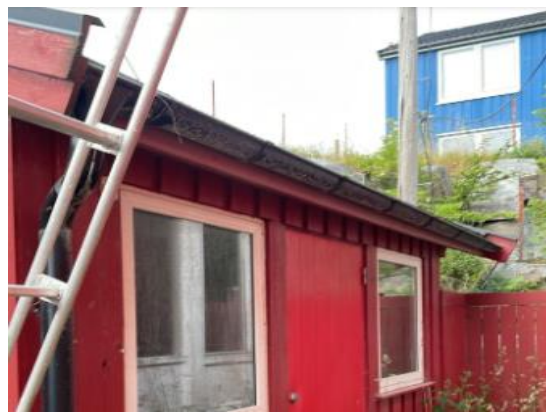
Bilde 33: Bod med asfaltpapp på tak

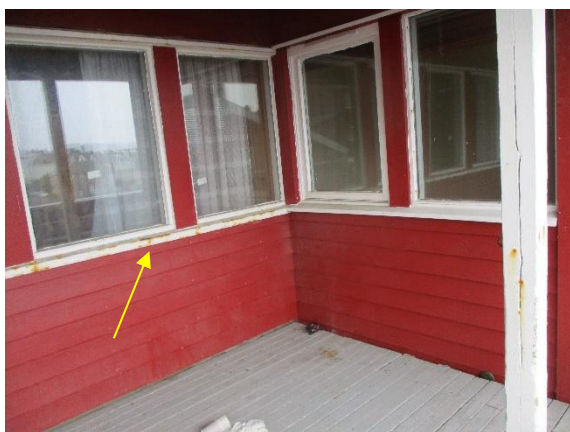
Bilde 34: Gul pil viser prøve P14

Metall med maling som er farlig avfall leveres direkte til metallgjenvinning, men det er viktig at mottaket opplyses om hva malingen inneholder.

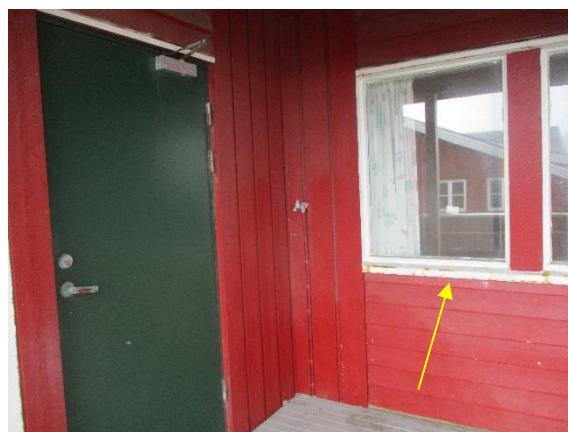
Bilde 35: Gul pil viser metallbeslag med maling

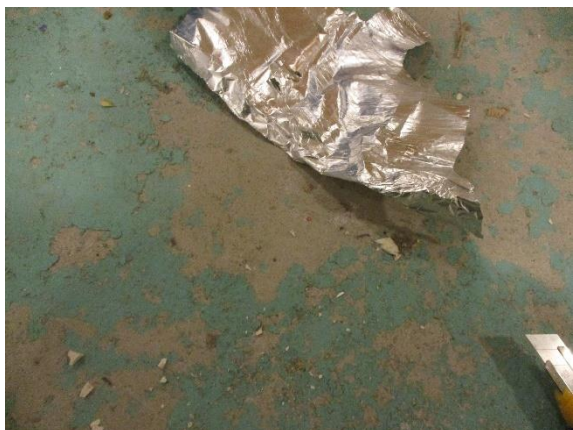
Bilde 36: Grønn maling på betonggulv. Prøve P1.
Farlig avfall med bly og sink.

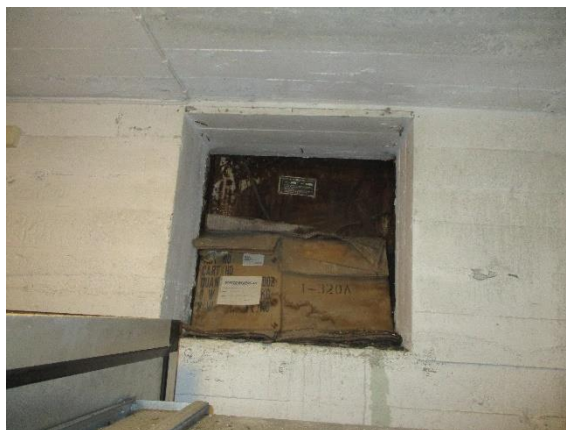
Bilde 37: Hvit maling på vegg/tak. Prøve P2.

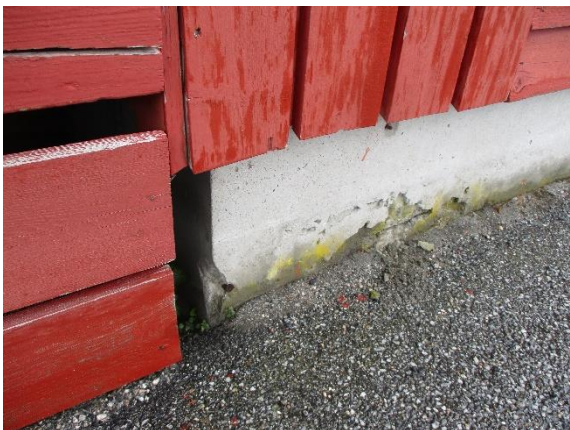
Bilde 38: "Nyere" ringmur med puss. Prøve P18 Kan nyttiggjøres uten søknad.

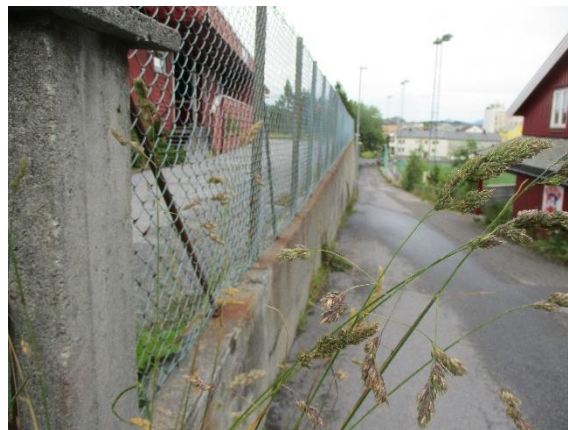
Bilde 39: Støttemur. Prøve P19. Kan nyttiggjøres uten søknad.

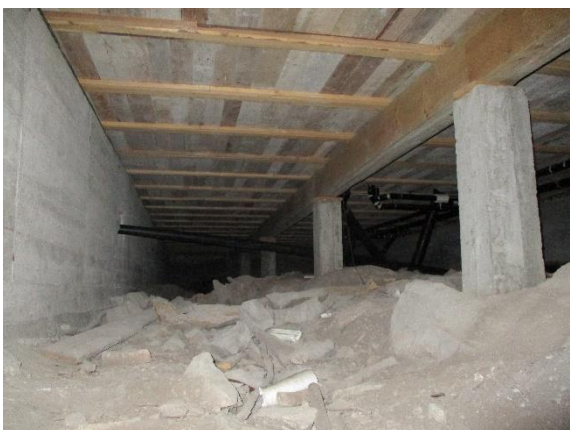
Bilde 40: Søyelfundamenter og betongvegg i krypkjeller. Prøve P23 og P24. Kan nyttiggjøres uten søknad.

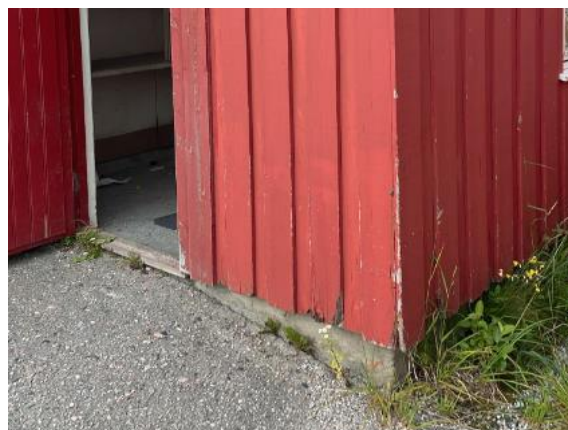
Bilde 41: Eldre bod. Prøve P 20 og P21. Forurenset med Krom (VI). Nyttiggjøring krever søknad.
