# Svalbard museum

Miljøkartleggingsrapport

DATO / REVISJON: 09.11.2022 / 00

DOKUMENTKODE: 10246718-01-RIM-RAP-001

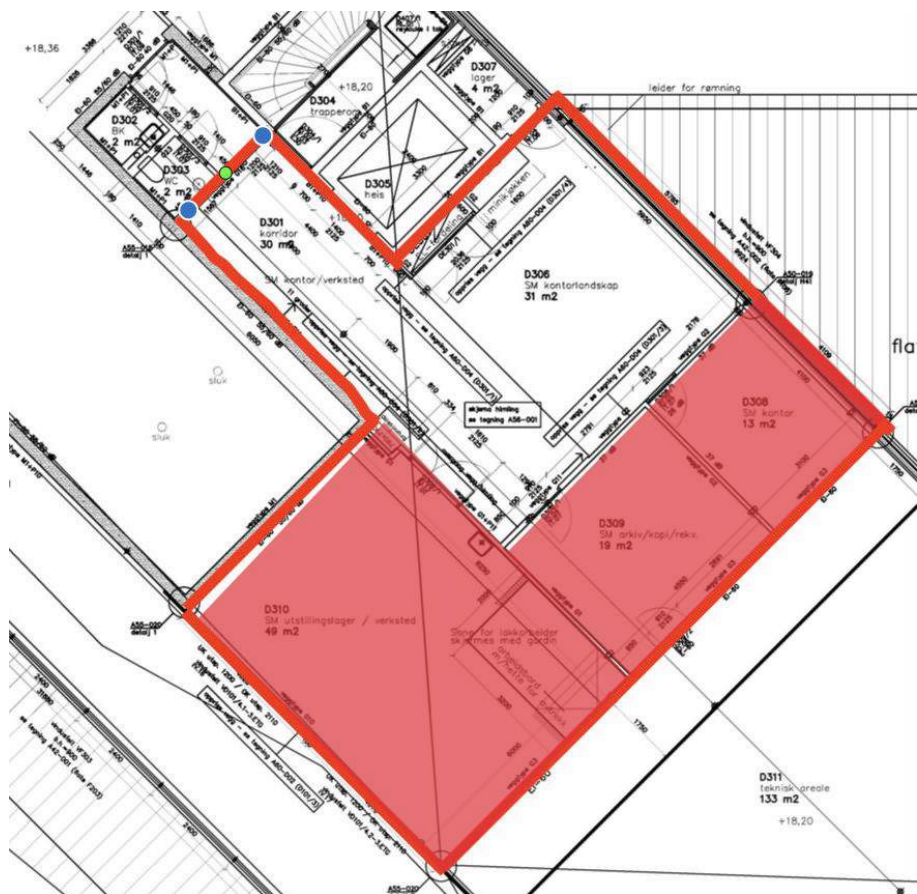
Figur 3 Plantegning med funn av farlig avfall.

Det ble kun tatt en prøve under kartleggingene, og det var et vinylbelegg i verkstedsrommet. Belegget på lager og verksted var grå vinyl, men det vurderes at den røde vinylen på direktørkontor og kopirom er samme type belegg.

Prøven ble analysert for PCB, klorparafiner og ftalater. (Dette er en analysepakke – det var ikke ansett som sannsynlig at PCB skulle finnes). Analysen viste at det var 74.900 mg DEHP (en ftalat). Grenseverdi for farlig avfall er 3.000 mg, dvs at den målte verdien er nesten 25 ganger høyere enn farlig avfalls-grensen.

Plantegning hvor tiltaksarealet er markert med tykk rød linje og hvor rødt skravert areal er vinylbelegg, er vist i figur 3. En nærmere detaljering av hva som er funnet og hvordan dette er vurdert, er gitt i kapittel 7.

| Kapittel | Stoff og bygningmateriale | Fjerning, håndtering og levering | Avfallstoffnr/<br>EAL-kode | Ca. mengde |
|---|---|--|---|---|
| 7.6.2 | Vinylbelegg med ftalater | Leveres til godkjent mottak som farlig avfall med ftalater. | 7156<br>170204 | 100 m <sup>2</sup> /<br>300 kg |

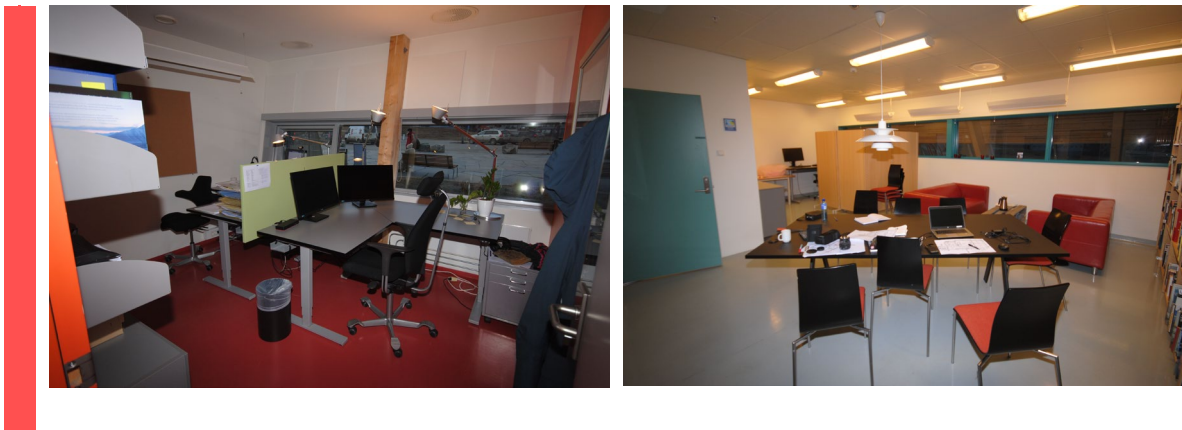
Det ble observert vinylbelegg i kontorene i første etasje, samt lager/verksted, kopirom og direktørkontoret i tredje etasje. Prøven av belegget i verkstedet viste at belegget må håndteres som farlig avfall. Belegget hadde DEHP i konsentrasjoner 25 ganger høyere enn farlig avfall-grensen, se figur 5. De røde beleggene er etter all sannsynlighet samme belegg, bare en annen farge.

Anslått mengde vinylbelegg er 81 m<sup>2</sup> i tredje etasje og 22 m<sup>2</sup> i første etasje, til sammen ca. 100 m<sup>2</sup>, noe som tilsvarer 0,3 tonn.

Figur 5 Eksempel på vinylbelegg i bygget. Til venstre: Første etasje, til høyre: tredje etasje.
