# Brannteknisk notat – Vurdering av status på avvik etter tilstandsvurdering

Sortland VGS

<b>Tittel på rapport:</b>	Brannteknisk notat - Vurdering av status på avvik etter tilstandsvurdering		
<b>Oppdragsgiver:</b>	Nordland Fylkeskommune		
<b>Oppdragsnavn:</b>	Sprinkel Sortland VGS		
<b>Oppdragsnummer :</b>	627013-01		
<b>Ansvarlig enhet</b>	RIBR	<b>Utført av:</b>	Sara Louise Einarsdottir
<b>Tilgjengelighet:</b>	Åpen	<b>Dato:</b>	029.08.2023

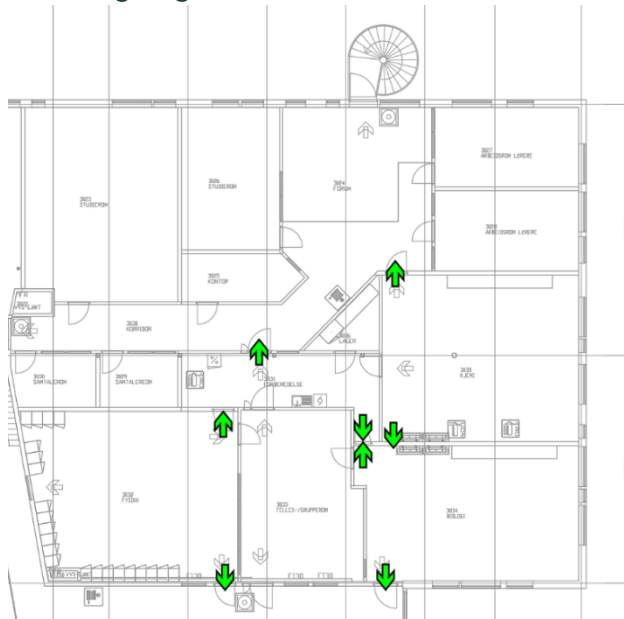
5	<p>Det må tilrettelegges for alternativ rømningsvei fra fysikkrom 3032 og biologiroom 3034 via forberedelsesrom 3031 og korridor 3038 siden disse undervisningsrommene kun har utgang til glassgård. Ifølge driftsleder er det foretatt mindre ombygginger av disse arealene etter at skolen ble tatt i bruk, hvilket som mest sannsynlig er årsak til det avviket som har oppstått. Kjemirom 3035 har utgang til rømningskorridor/forum, men det er ikke</p>	IKKE LUKKET	<p>Plantegning er revidert til dagens planløsning. Det er gjort endringer av planløsning etter Rambølls tilstandsvurdering. Det er etablert dører for rømning som ikke korresponderer med endring Rambøll krevde i deres rapport.</p>

prosjektert med vegg og dør med utstrakt bruk av glass slik som i øvrige forum og en mister derfor oversikten over fluktveien, jfr. vurdering i brannkonseptet. Det stilles derfor også krav til at det tilrettelegges for alternativ rømningsvei fra kjemiroom via biologiroom og ut i glassgård, se skisse under. Hvor det er nøkkellåser må disse fjernes, evt. må det monteres KAC-paneler på begge sider av dører slik at alle rømningsdører kan åpnes i en rømnings situasjon og også ivaretar krav om tilbakerømning.

Markeringsskilt må plasseres over alle dører som er vist med markeringsskilt på figuren under. Markeringsskilt som er plassert feil og gir misvisende informasjon om tilgjengelige rømningsveier i dag må fjernes.

Markeringsskilt er ikke montert på angitte plasser vurdert av Rambøll.

Det kan etableres rømning i begge retninger fra kjemi rom via gang til fysikk eller det må foretas en ny vurdering av rømning fra gjeldende rom nevnt i gjeldende punkt grunnet endringer av planløsning etter Rambølls tilstandsvurdering.

Dør snus mhp slagretning og det etableres merking for rømning i to retninger. Dører tilrettelagt for rømning kan være låst bare dersom de åpner automatisk ved brannalarm og det etableres tydelig merket boks (KAC)

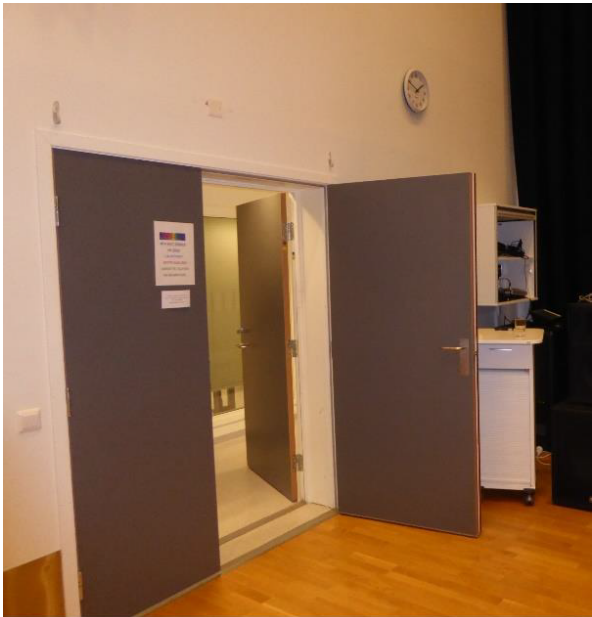
10	<p>Fra auditorium og flere ulike rom for musikkaktivitet (rom for slagverk, sangrom, musikkrom o.l.) i nybygget er det montert dobbelt sett med dører i rømningsveier/fluktveier for å ivareta krav til lydisolering, se bilde under. Person sikkerheten til brukere må prioriteres og dobbelt antall dører kan derfor ikke være montert i døråpninger som skal benyttes som rømningsvei/fluktvei fra rom med personbelastning &gt; 10 personer.</p> <p>I et undervisningsrom som benyttes til musikkrom var det opprinnelig montert dobbelt sett med dører. Her var det innerste settet med dører som slo mot rømningsretningen fjernet og løsningen er dermed ok. I auditorium i 1. etasje var det montert dobbelt sett med dører på en av utgangene i 1. etasje, se bilde under.</p>	LUKKET	<p>Det er ennå montert dobbelt sett med dører fra auditorium i plan 1 og markeringsskilt ble fjernet.</p> <p><b>Merknad:</b> Grunnet valg av løsning av avvik er det kun tillatt med en personbelastning på <b>maks 120 personer</b> i auditorium.</p>

<p>Denne utgangen kan ikke benyttes til rømning, og markeringsskiltet er fjernet over døren. Auditorium har ytterligere én utgang i 1. etasje som fører til glassgården med to uavhengige rømningsretninger. Dette medfører en begrensning på personbelastningen i auditorium på 120 personer. Dersom økt personbelastning i auditorium skal kunne aksepteres for eksempel ved konsertarrangementer e.l. må dobbeltdøren til korridor 1092 fjernes og en vil da kunne akseptere en personbelastning på inntil <math>120 + 180 = 300</math> personer.</p>

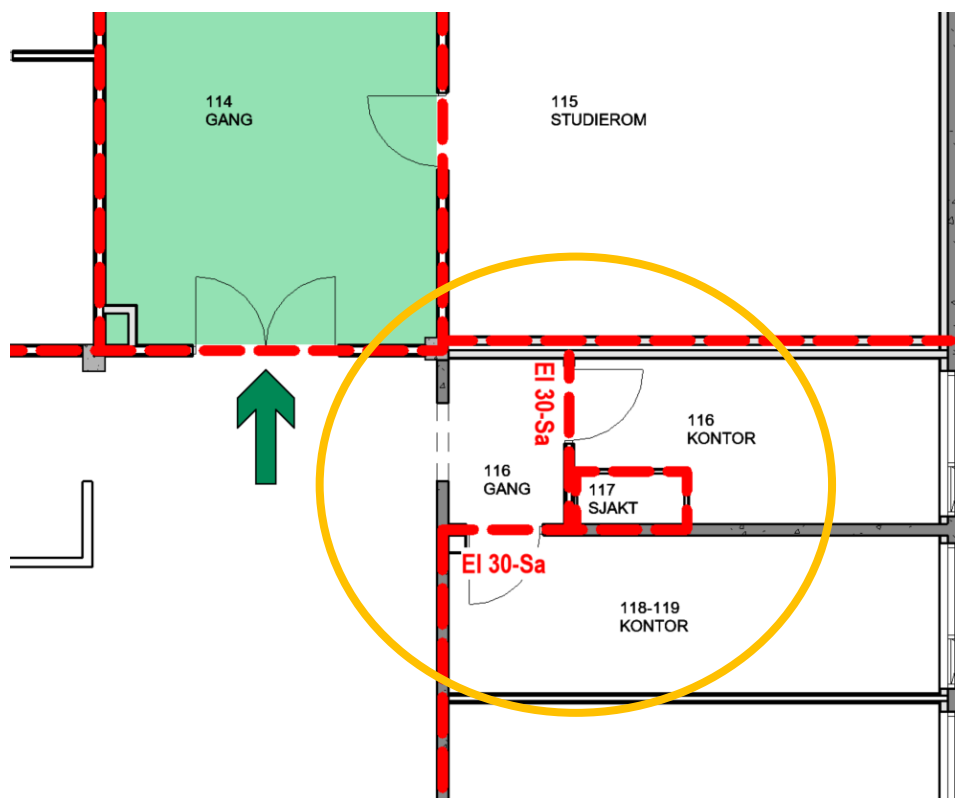
Det er ønsket vurdering av branncelleskille lokalisert i plan 1 ved rom 116B. Iht. eksisterende branntegninger er branncelleskille ført på vegg mellom rom 138 fellesareal/spisesal elever og rom 116B. Det ønskes flyttet til vegg «innenfor» imellom rom 116B og 116.

Dette er gjennomførbart. Prinsippskisse vises under.

Veggen som ønskes endret er lettvegg som ikke holder gjeldene krav EI 60. For at vegg skal kunne fungere som et branncelleskille må vegg oppgraderes og alle ev. gjennomføringer må være branttetet. Dør må skiftes ut til branndør med brannmotstand EI 30-Sa med fri bredde 0,86 m. Siden ønske av nytt branncelleskille må vegg og dør inn til rom 118-119 utbedres med samme brannmotstand som nevnt over. Dekke skal være utført med brannskille. Overflate og kledning må påses å være iht. til krav for branncellevegg.

Tiltaket er søknadspliktig.

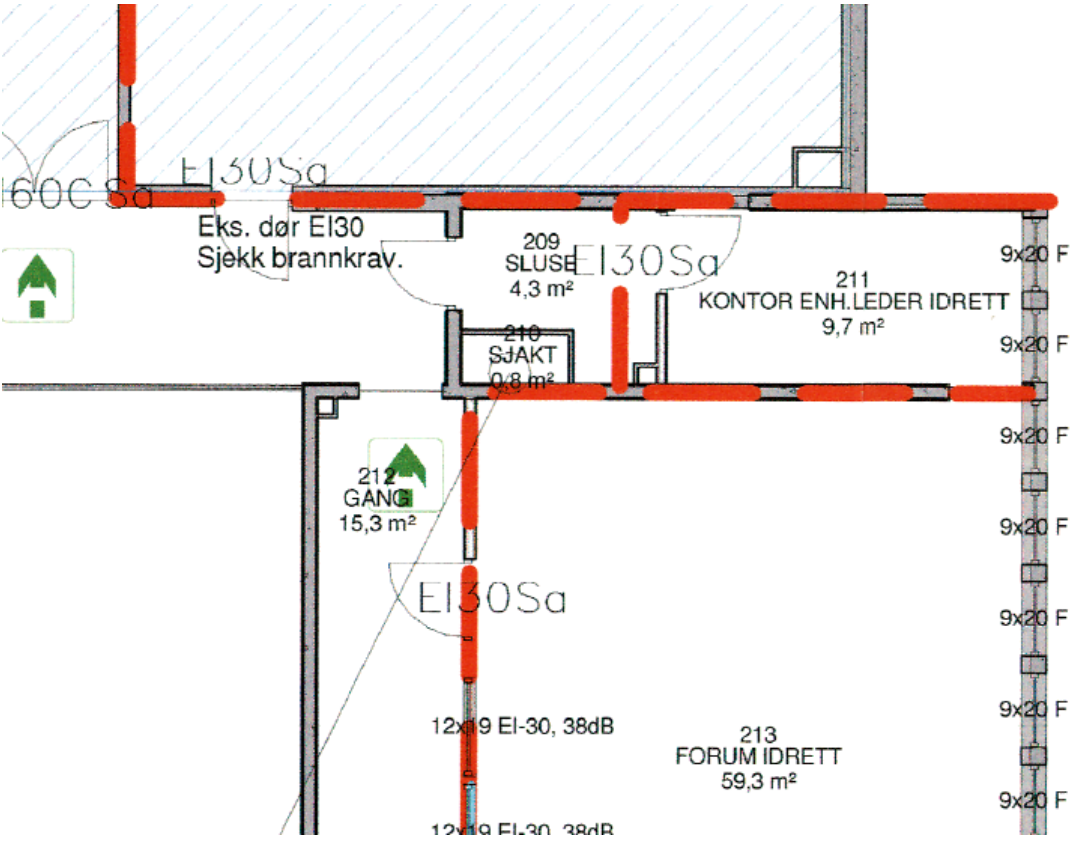
Det er ønskes en tilsvarende vurdering av branncelleskille i plan 2 mellom rom 209 og 211. Dette er løsningen som allerede er prosjektert, se utsnitt av branntegning laget av Total brannsikring AS.
