RAPPORT

Miljøsaneringsbeskrivelse – Saupstad Hjemmetjeneste

Miljøkartleggingsrapport som identifiserer helse- og miljøfarlige stoffer i bygningsmaterialer og installasjoner

Oppdragsgiver:	Trondheim Kommune
Tittel på rapport:	Miljøsaneringsbeskrivelse -Saupstad Hjemmetjeneste
Oppdragsnavn:	Miljøkartlegging Saupstad Hjemmetjeneste
Oppdragsnummer:	641484-01
Utarbeidet av:	Mats Garmo
Oppdragsleder:	Mats Garmo
Tilgjengelighet:	Åpen

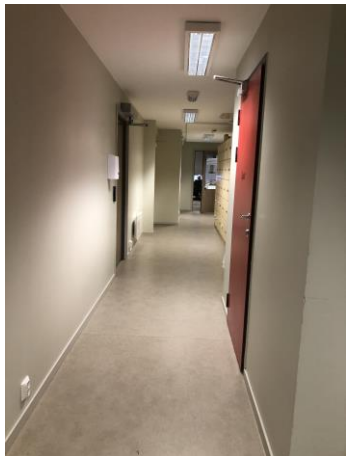
Bilde 1: Kontrollområde 1
Korridor i 2. etasje. Materialer fra 2020

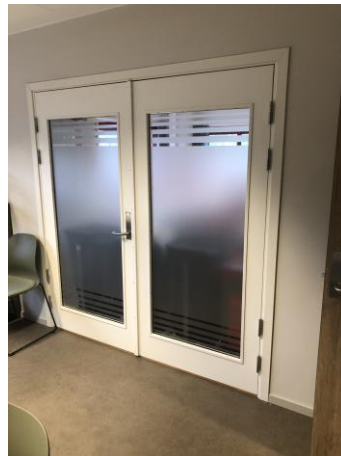
Bilde 2: Kontrollområde 2
Dør mellom rom 214 og 213 i 2. etasje
Dør oppgis å være fra ombygging i 2020

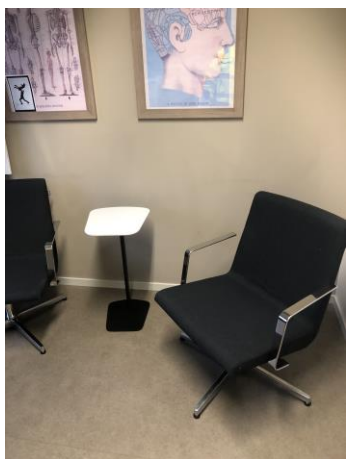
Bilde 3: Kontrollområde 3
Rom 204 i 2. etasje, oppgradert i 2020

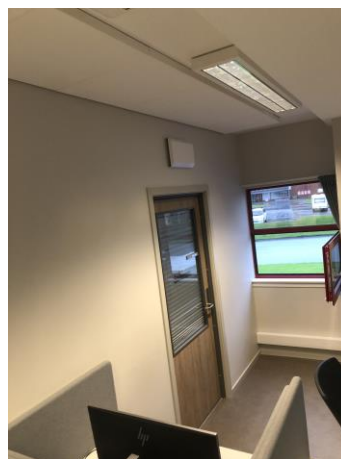
Bilde 4: Kontrollområde 4
Dør fra 2020 på rom 208 i 2. etasje skal fjernes
og åpningen skal bygges igjen.

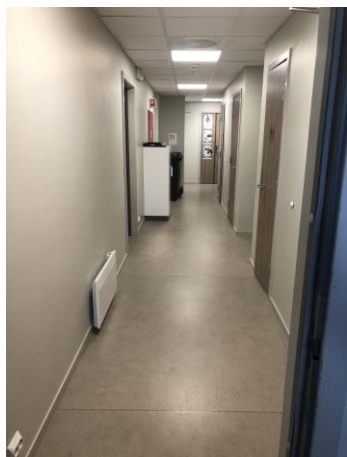
Bilde B5: Kontrollområde 5 i 1. etasje
Korridor rom 105

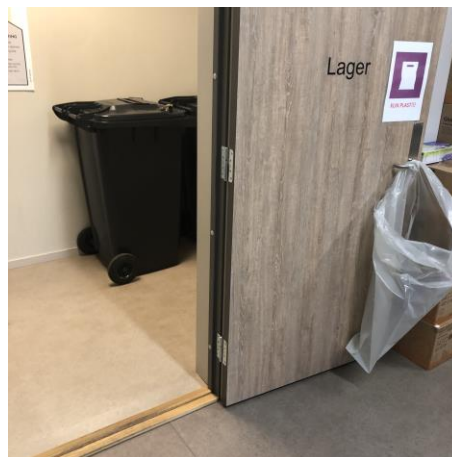
Bilde B6: Kontrollområde 6 i 1. etasje
Lager rom 126

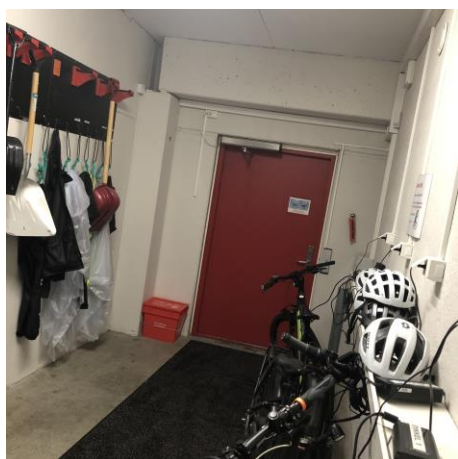
Bilde B7: Kontrollområde 7 i 1. etasje
Sykkelparkering rom 127

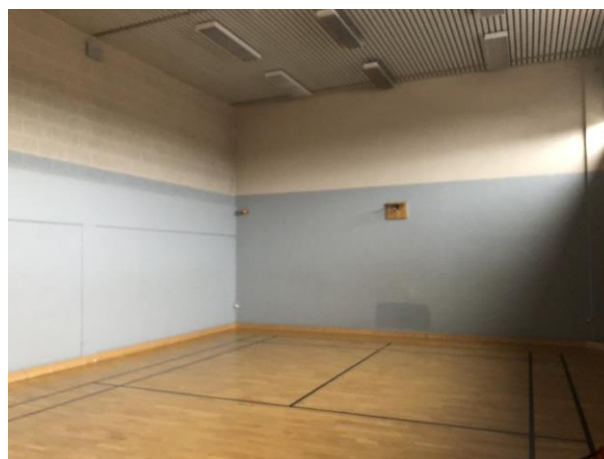
I den gamle treningsalen er det en dør mellom salen (rom 144) og korridor (rom 105) som skal utvides ca 20 cm på hver side. Utvidelsen medfører saging i Leca. Pussen på muren bør for sikkerhets skyld leveres som farlig avfall da den kan inneholde tungmetaller. På befaringsdagen passet det ikke å hugge løs murpuss for prøvetakning.

Bilde B8: Kontrollområde 8 i 1. etasje
Gymsal rom 141

Puss på Lecavegg i gymsal ved døråpning mellom gymsal og korridor (rom105) som skal utvides kan inneholde tungmetaller. Omfanget av puss er meget begrenset, ca 1,7 m² dersom det er pusset på begge sider av veggen i ca 5 mm tykkelse. Dette kan behandles som farlig avfall. EE-avfall behandles på ordinært vis som el-avfall.

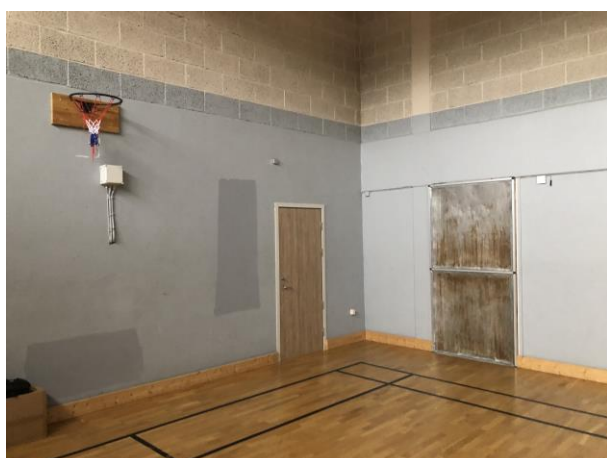
Bilde B9: Kontrollområde 8 i 1. etasje
Gymsal rom 141

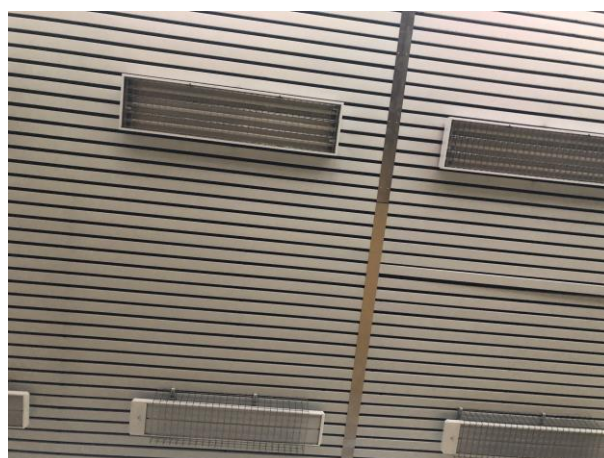
Bilde B10: Kontrollområde 8 i 1. etasje
Gymsal rom 141

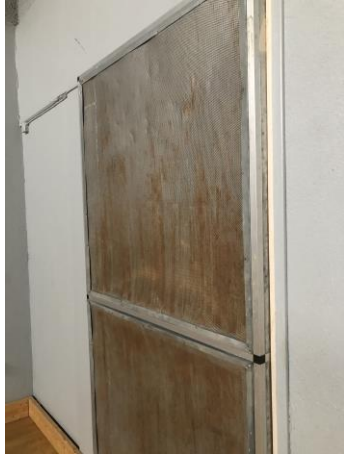
Bilde B11: Kontrollområde 8 i 1. etasje
Gymsal rom 141

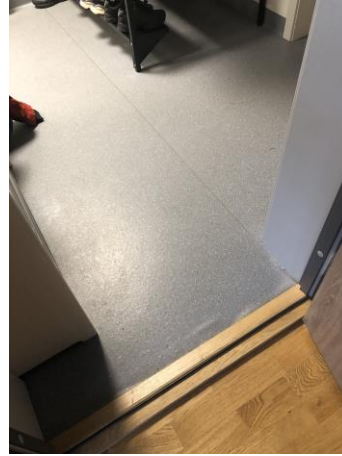
Bilde B12: Kontrollområde 9 i 1. etasje
Garderobe rom 114
