Beskrivelse Utbedring av taklekkasje

Halvardseter brøytestasjon

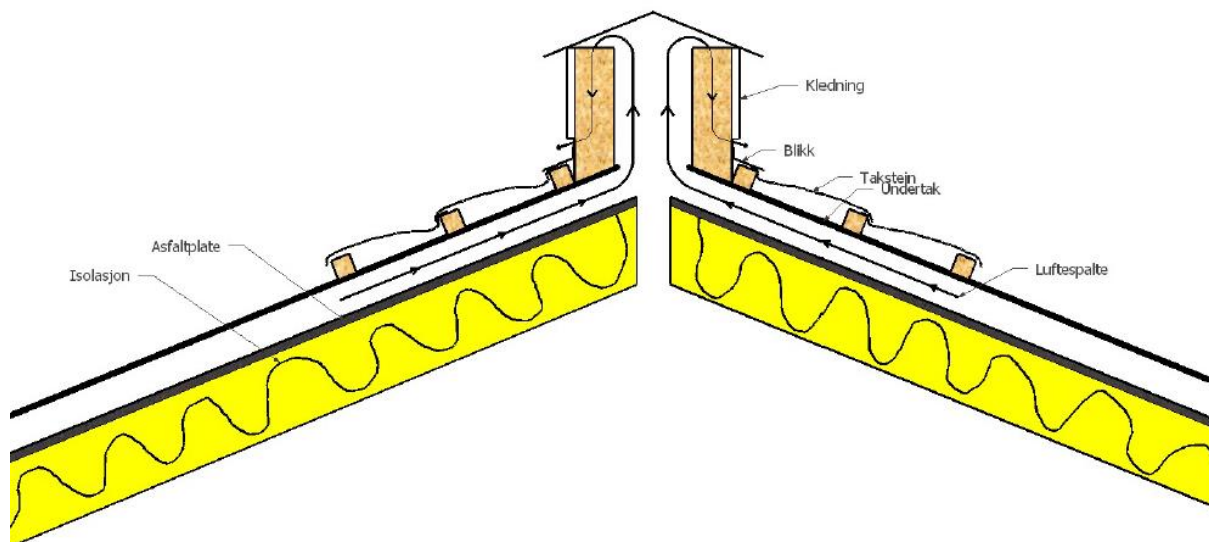
Fig. 2.1 Snitt av kasse over møne

Kasse over møne er konstruert for å føre lufting opp til takhatt og ut ned mot blikk.

Undersøkelser tyder på at vann trenger inn mellom blikk og kledning og ned på asfaltplate før det renner og trenger gjennom i nærheten av bærende limtretrager.

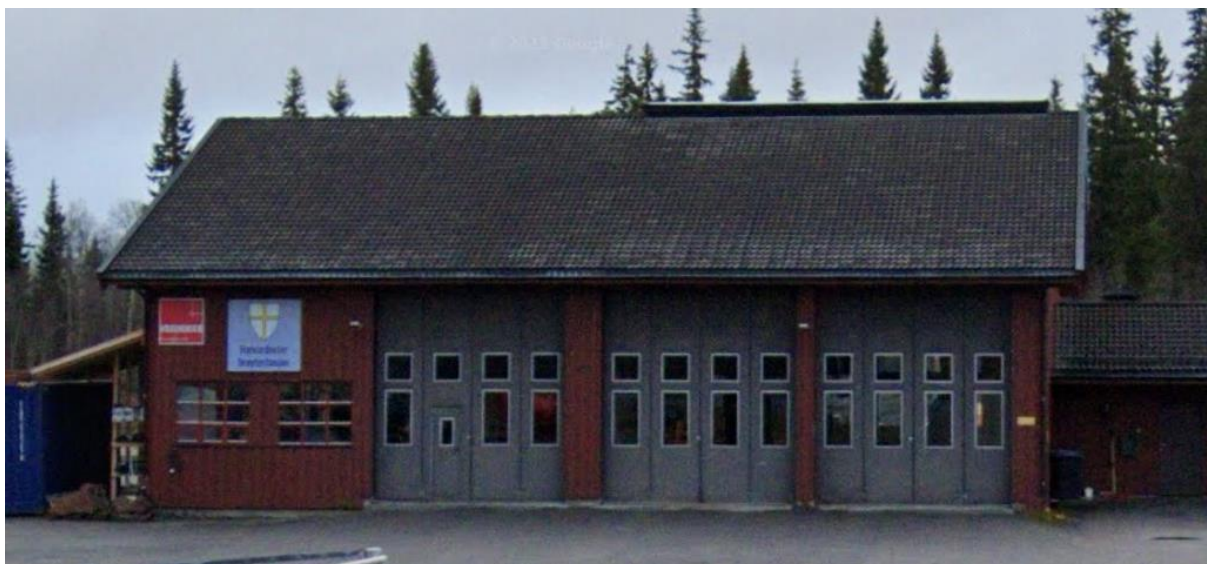
Kasse over de to portene til høyre i bildet. Bilde tatt fra sør.

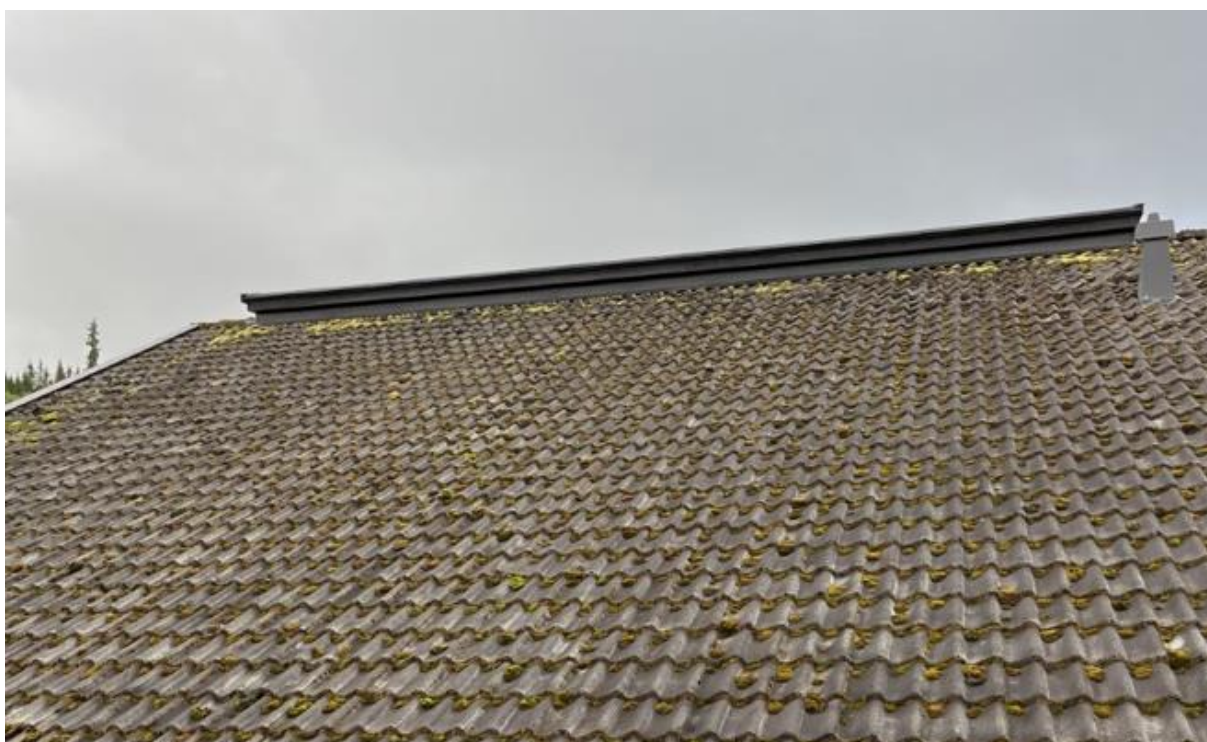
Bilde tatt fra nord.

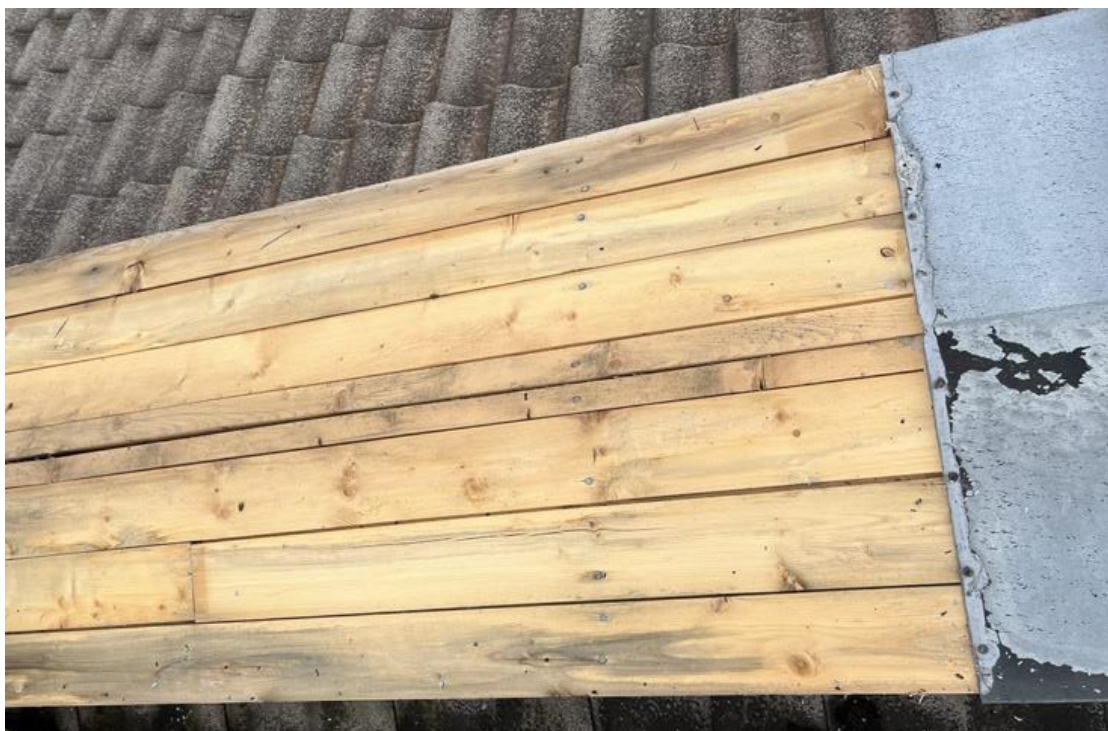
Bilde tatt ovenfra etter fjerning av blikk.

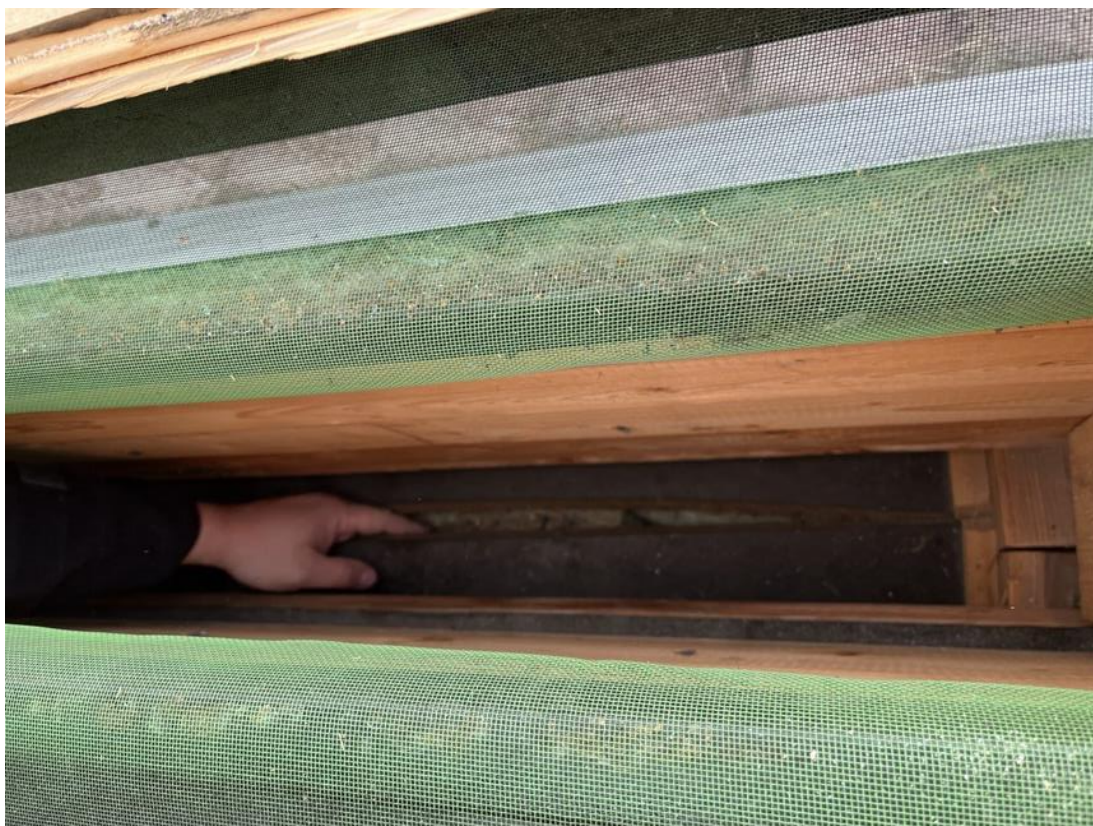
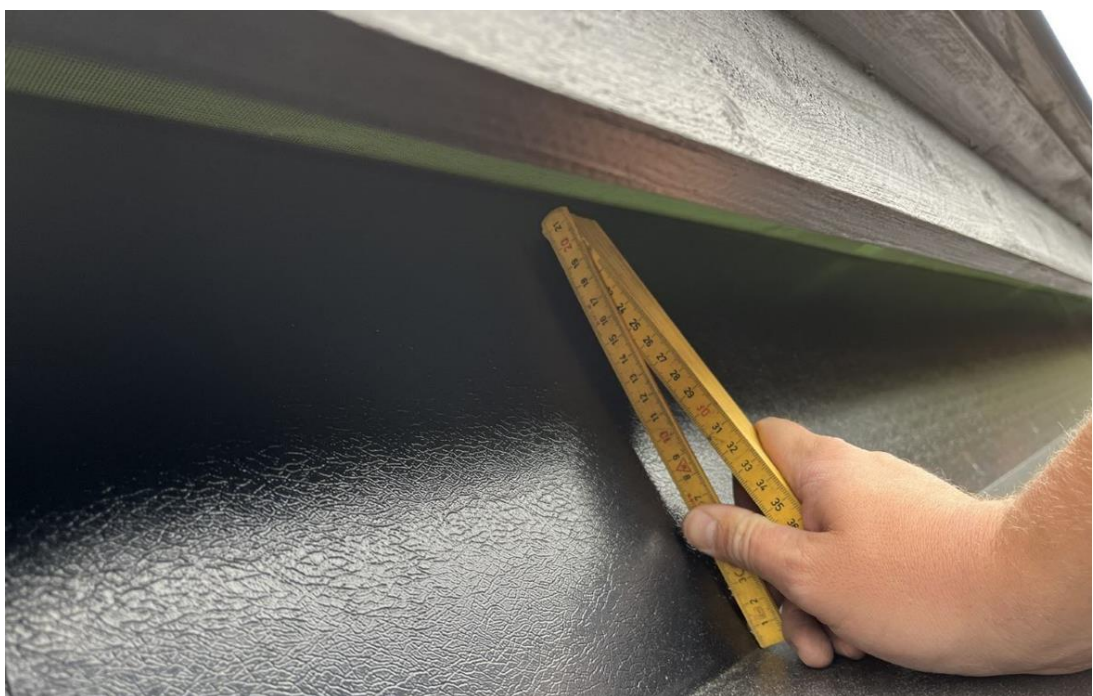
Blikk under kledning

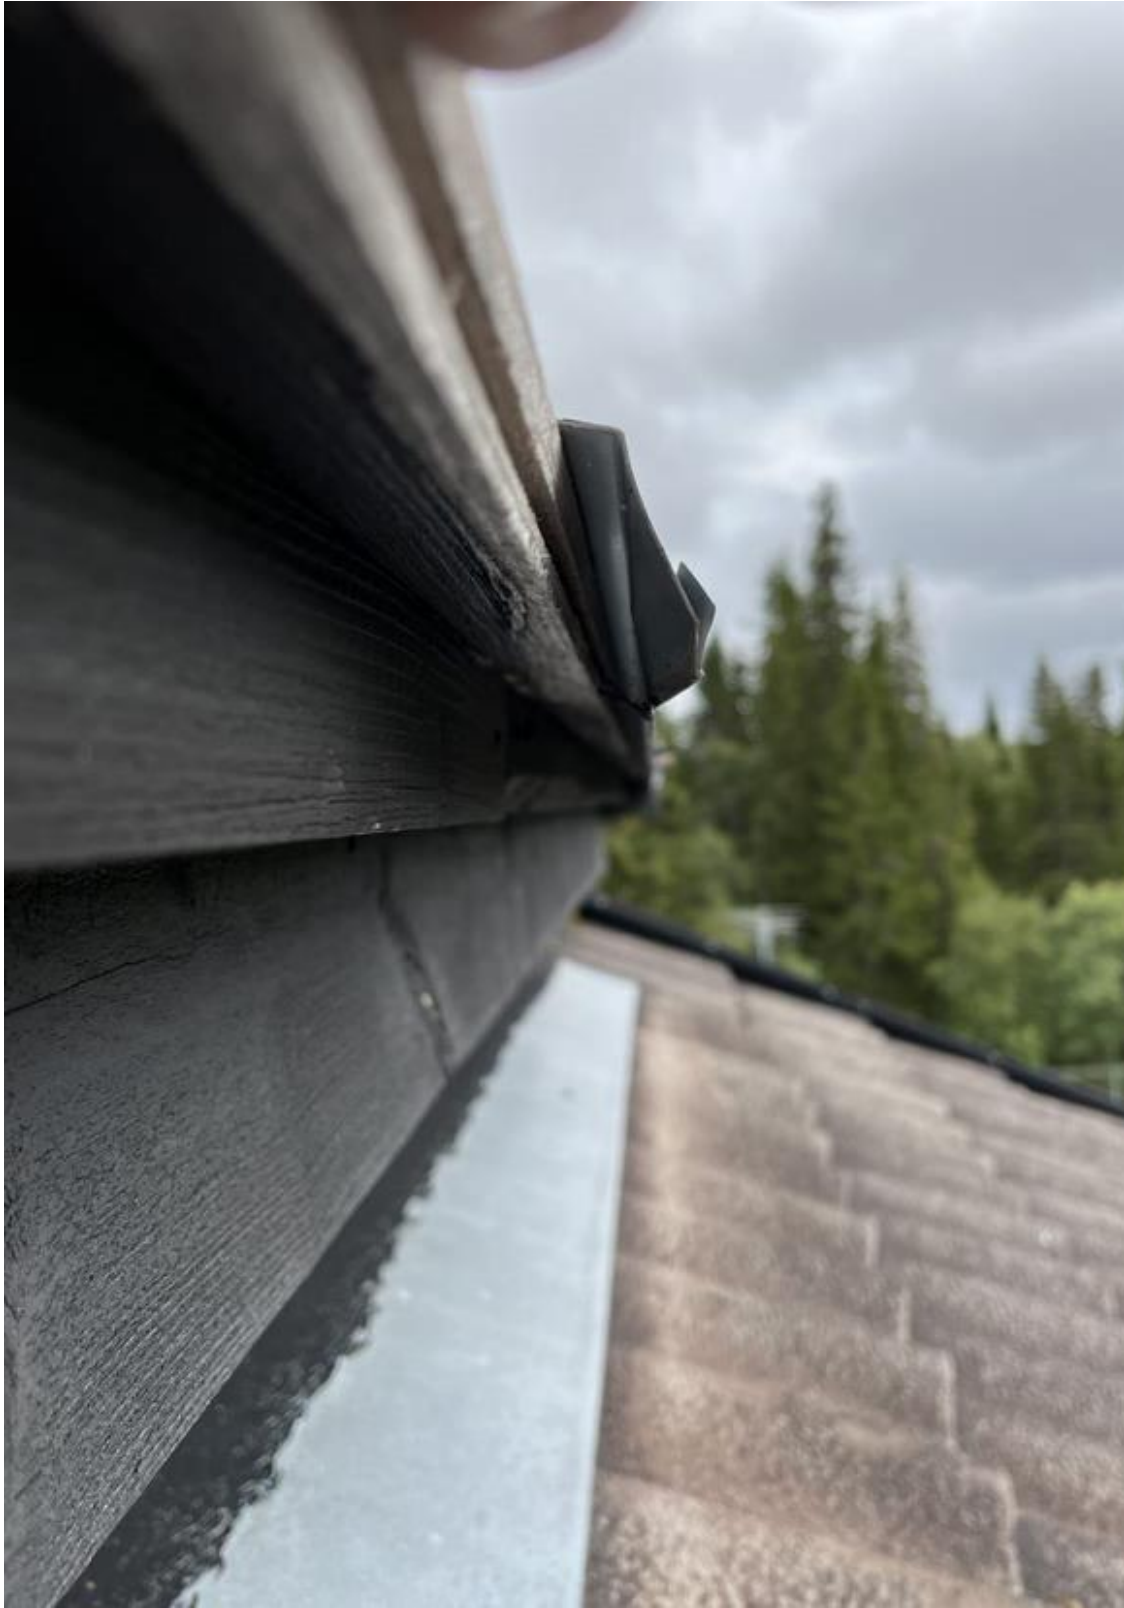
Bilde av kledning

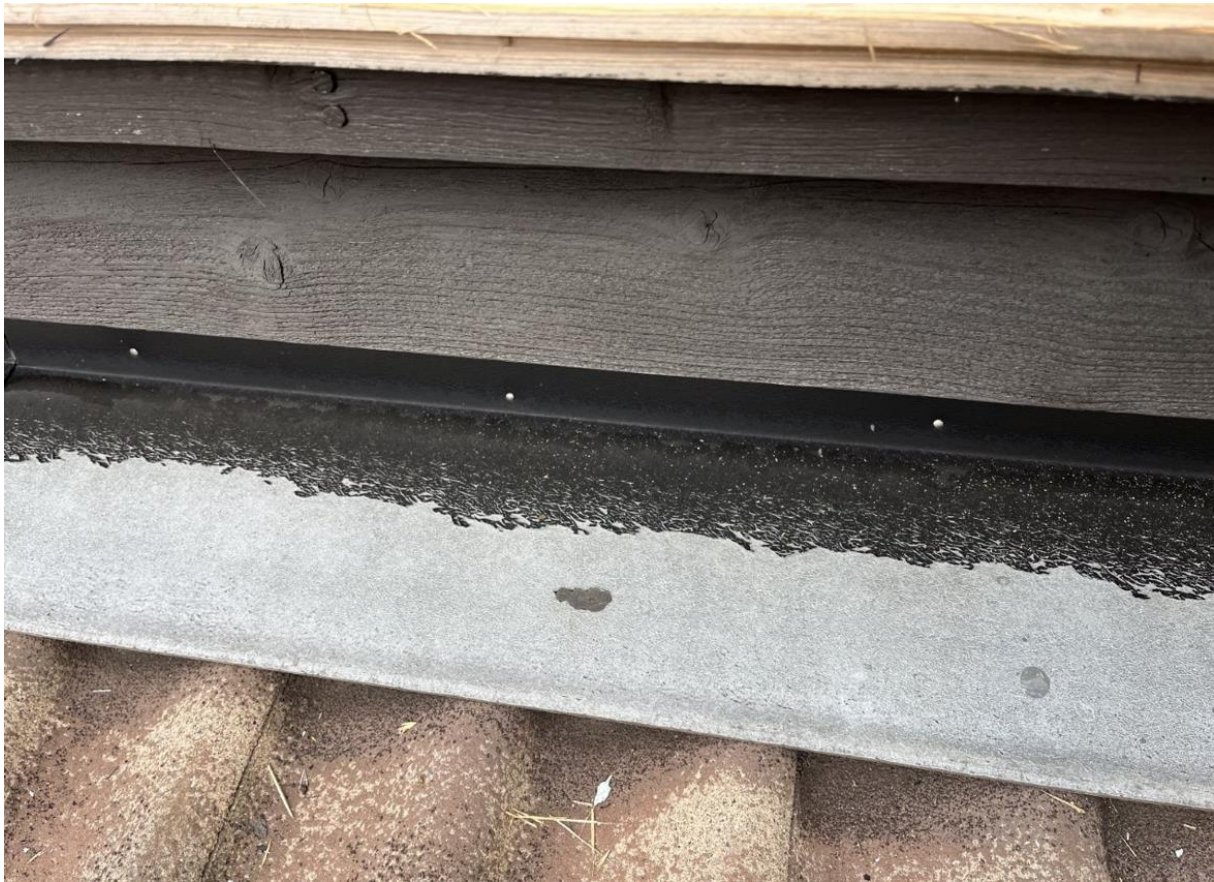
Bilde av kledning
