Befaringsnotat – ekstremværet «Hans» - Kårfald - Gausdal kommune

Sak:	2023 19932				
Møtedato:	2023 0907	Kl.:	09.00 - 16.30	Sted:	Vestre Gausdal
Til stede:	Gausdal kommune: Jon Sylte, Harald Landheim, Torbjørn Furuhaugen og Gudbrand Aanstad og Ann Guro Kjernli. Statsforvalter: Ine Norum Innlandet fylkeskommune, Samferdsel: Kristian Skjellerudsveen NVE: Kristin Hasle Haslestad, Heidi Eriksen, Grete Hedemann Aalstad og Erlend Rønsholm (Skred: Jaran Wasrud var på samme lokasjon 05.09 og dette er tatt med inn i rapporten).				
Forfall:

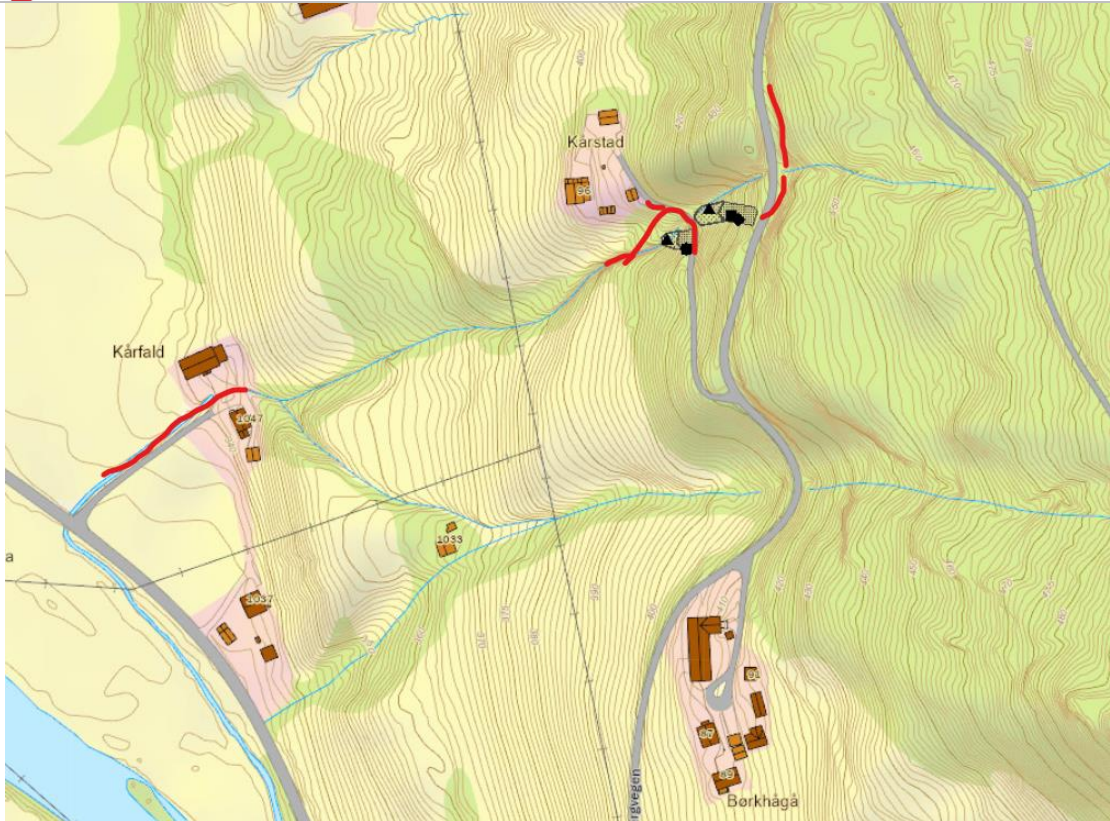
Kart som viser skred/utglidninger (svarte punkter og skraver) oppe ved Kårstad (fritidsbolig). Røde streker viser hvor det er mest omfattende erosjon.

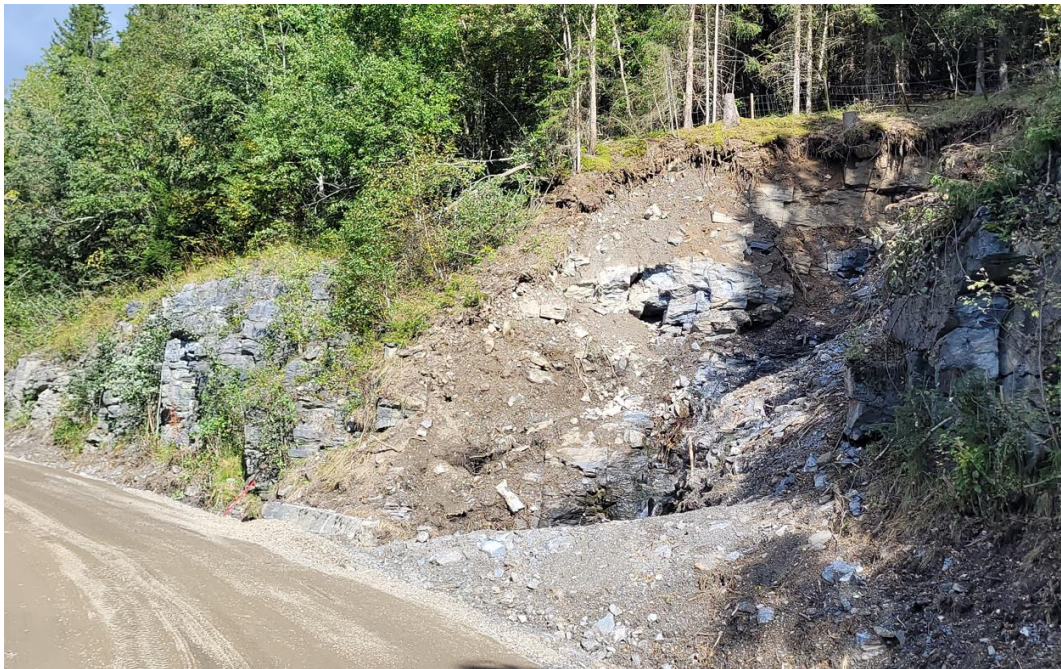
Kulvert som gikk tett ovenfor Kårstad. Her etter en del opprydding og istandsetting av veien etter skadene. Kulverten var ikke tilstrekkelig åpnet igjen på befaringstidspunktet. Massene har kommet fra både veien/grøft oppstrøms, samt i skråningen rett ovenfor kulverten. Lite erosjon og massetransport å observere i selve bekkeløpet ovenfor/til høyre for bildet.

Eier av private og kommunale veger og kulverter oppstrøms tunet bør se på vannhåndteringen oppstrøms tunet for å se om det er forbedringstiltak som kan gjennomføres. Skikkelig rensk av øvre kulvert (Solbergvegen) er viktig. Samme med gjennomføring i privat vei inn mot Kårstad (dersom veien blir satt i stand igjen).

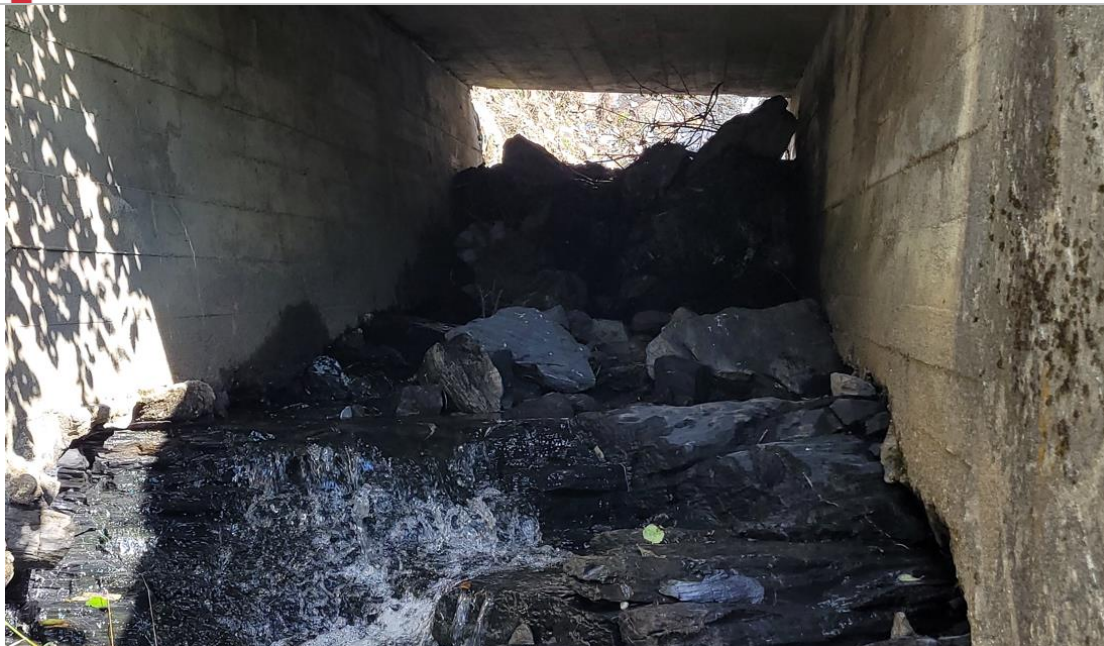
To store blokker samt en mengde masser bakom disse ved innløpet av kulverten. Her trengs det rensk. God såle av fjell i selve bunnen av kulverten.

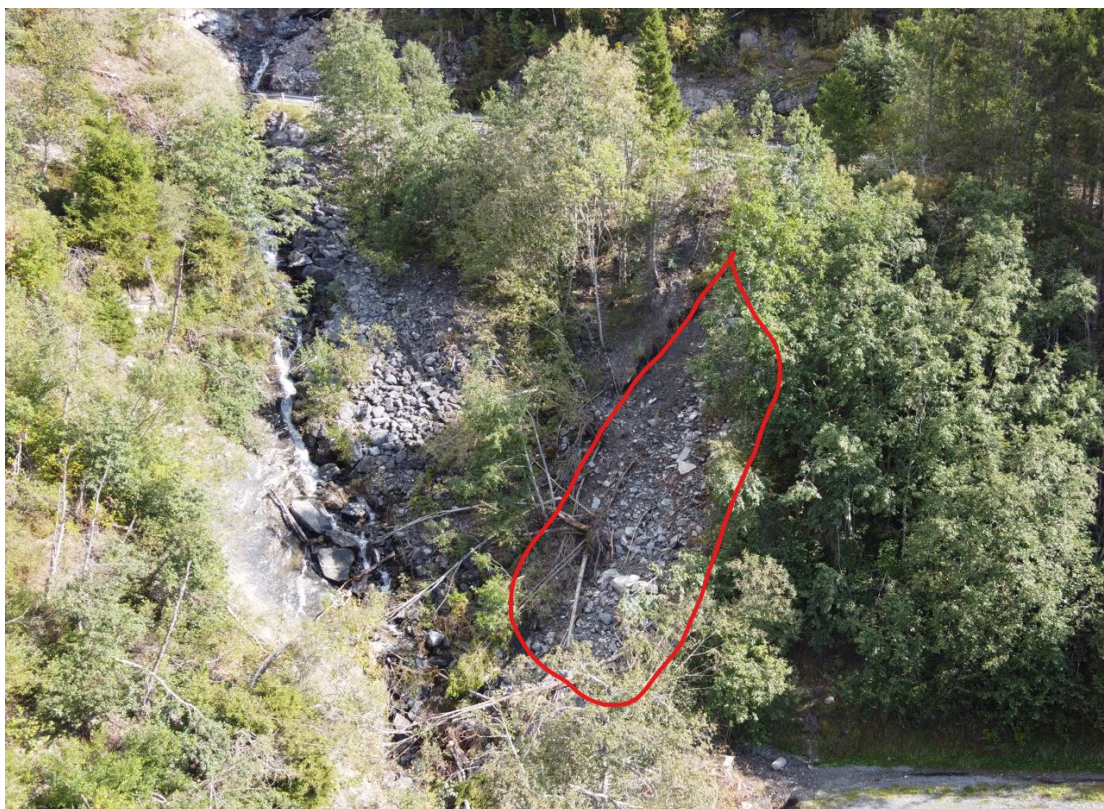
Skred markert i dronebildet rett sør for bekkeløpet, rett på nedsiden av kommunal vei. Merk at selve bekkeløpet mellom Solbergvegen (kommunal vei?) og gårdsvei er lite berørt. Dette trolig pga. at kulverten tettet seg tidlig.

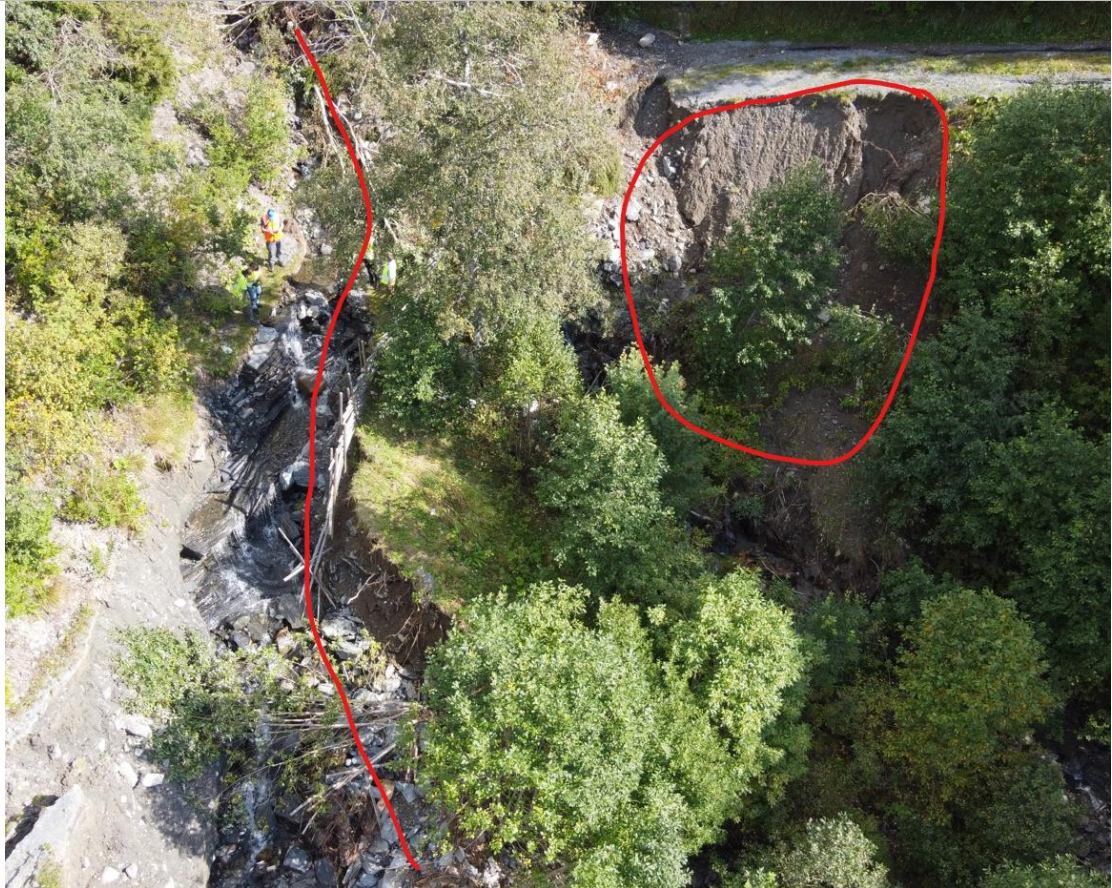
Skred nr. 2 markert til høyre i dronebildet. Dette er trolig utløst som følge av tett kulvert i samme område, samt også vann ned langs den private veien til høyre i bildet. Rød strek til venstre i bilde viser omfattende erosjon da vannet grov seg gjennom veimassene før det fant tilbake i løpet sitt rett nedenfor bildekanten.

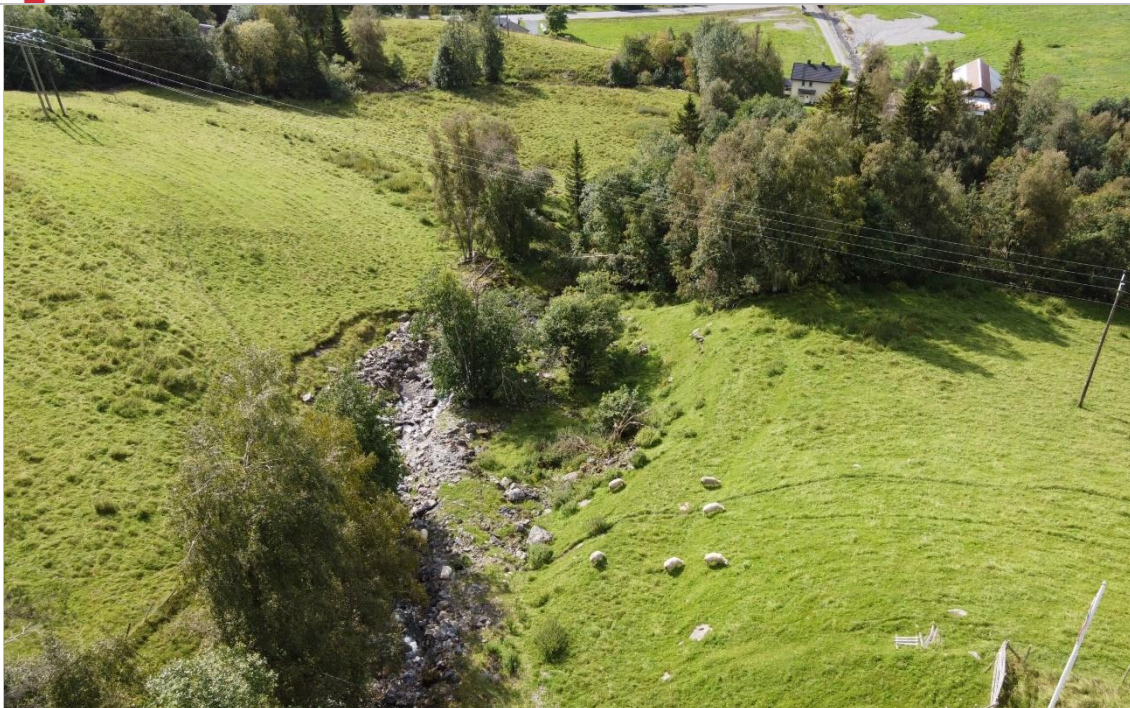
Bekkeløpet mellom Kårstad og Kårfald. Masser etter hendelsene like ovenfor er synlige i løpet. Noe av disse massene er også dratt med ned til Kårfald.

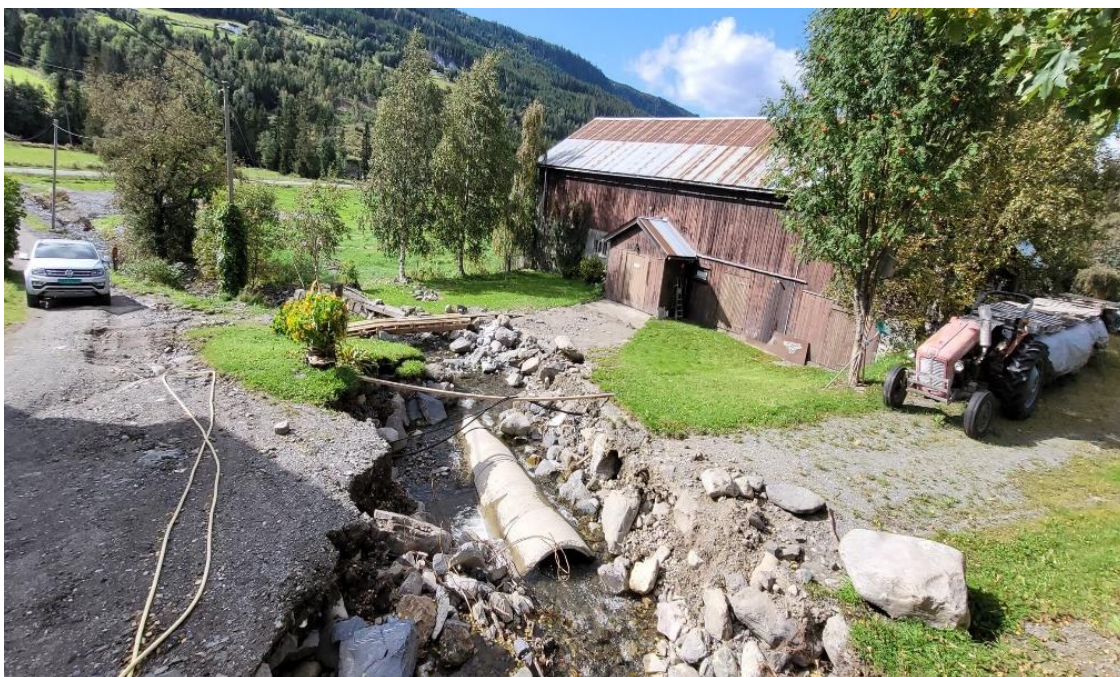
Utgravd bekkeløp og lukking gjennom tunet på Kårfald.

Videre lukking gjennom tunet har gått tett og bekken har gravd seg et løp rundt lukkingen. Masser fra lukkingen og noe fra oppstrøms områder (ikke veldig mye) er avsatt på jordet nedstrøms tunet, helt ned mot fylkesveien. Noe masse ligger fortsatt igjen i løpet oppstrøms samløpet av de to bekkene.

Kort begrunnelse for krisetiltak: Det bør gjennomføres et krisetiltak (K2 tiltak) for å rydde opp i bekkeløpet ved Kårfald. Aktuelle tiltak er å heve vollen med 0,5-1 m, reparasjon av eksisterende steinsetting, rensk i bekkeløpet ved å fjerne betong i inn- og utløp. Fjerne rør-rester. Plastre/sikre bekkesider gjennom gårdstun. Det bør på plass en midlertidig kryssing av bekken for adkomst til driftsbygning. K3 tiltak - For å få på plass en god sikringsløsning på litt lengre sikt må det planlegges/prosjekteres med tanke på erosjonssikring og dimensjonering av bekkeløpet. Bekken bør ikke legges i ny lukking. Dette vil gå galt også ved neste hendelse. Bekkeløpet sikres og det bør legges eksempelvis 1-2 betongplater/bruer over bekken slik at grunneier har adkomst til driftsbygning. For søknad og gjenneføring av K3 tiltak, Se: [Økonomiske støtteordninger til miljøtiltak, kartlegging og sikring mot naturfare - NVE](#)

NVE anbefaler at man ikke lukker bekken gjennom tunet på nytt. Bekken må sikres med tilstrekkelig kapasitet og erosjonssikres. Kryssing mellom våningshus og driftsbygning bør gjøres via brukonstruksjon med tilstrekkelig lysåpning/kapasitet.

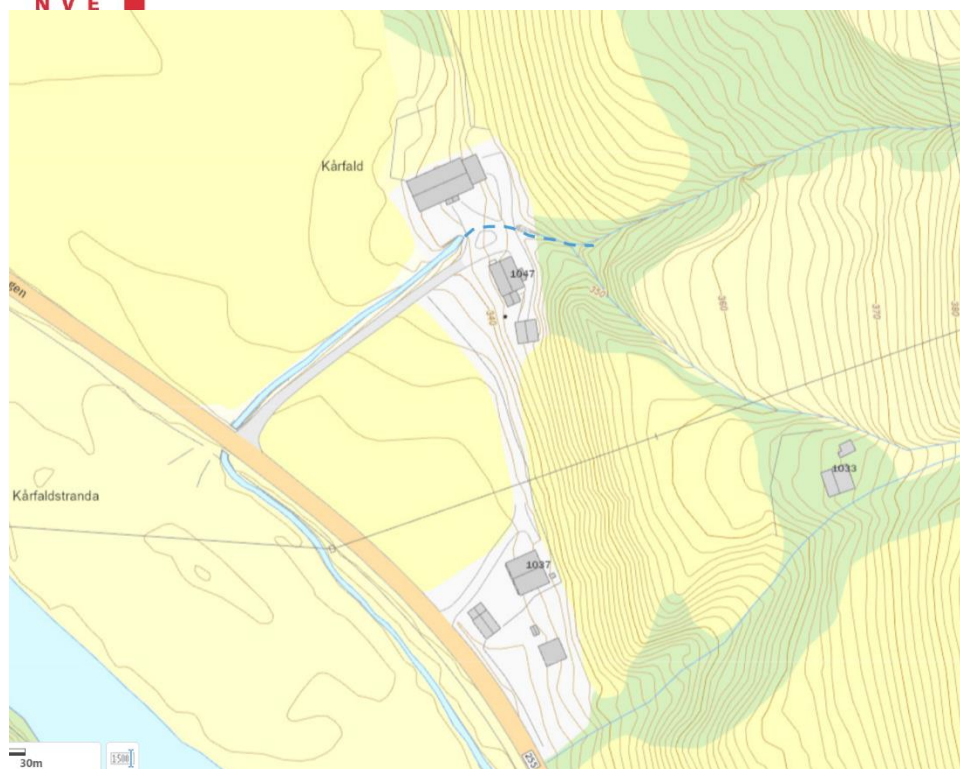
Tunet på Kårfald med bekkestrekning med erosjonsskader som kan utbedres som et krisetiltak (K2) gjennom søknad om tilskudd og muligheter for mer permanent sikring ved å søke om bistand til planlegging/prosjektering/gjennomføring (K3).

Konklusjon befarings: K2 tiltak: Kommunen kan søke om tilskudd til krisetiltak (K2) for opprensning i bekkeløp gjennom tunet og sikring mot erosjon i det samme området. Se beskrivelse over. Veiledning for utførelse: [Fase 3: Utførelse av tiltak mot flom og erosjon - NVE](#)

K3 tiltak for prosjektering/planlegging og gjennomføring av permanent sikring og utbedring av eksisterende krisetiltak fra 2013, kan omsøkes som bistand/tilskudd, se: [Økonomiske støtteordninger til miljøtiltak, kartlegging og sikring mot naturfare - NVE](#)
