Befaringsnotat – ekstremværet «Hans» - Olstadgrenda punkt 10 – Gausdal kommune

Nr.	Dagsorden	Ansvar/dato
2023	<p>65/1 Megarden Aulstad i Olstadgrenda</p> <p>Etter flommen i 2013 gjorde NVE omfattende tiltak med uttak av svært mye masse, sikring av elvekanten med storstein på motsatt side, og flomvoll på sida til 65/1. Dette er en av plassene der det i Regional plan for Gudbrandsdalslågen med sideelver foreslår at det lages plan for permanent uttak. Flomvollen på vestsida er overtoppet i denne flommen, og det er noe skade på flomvollen.</p>

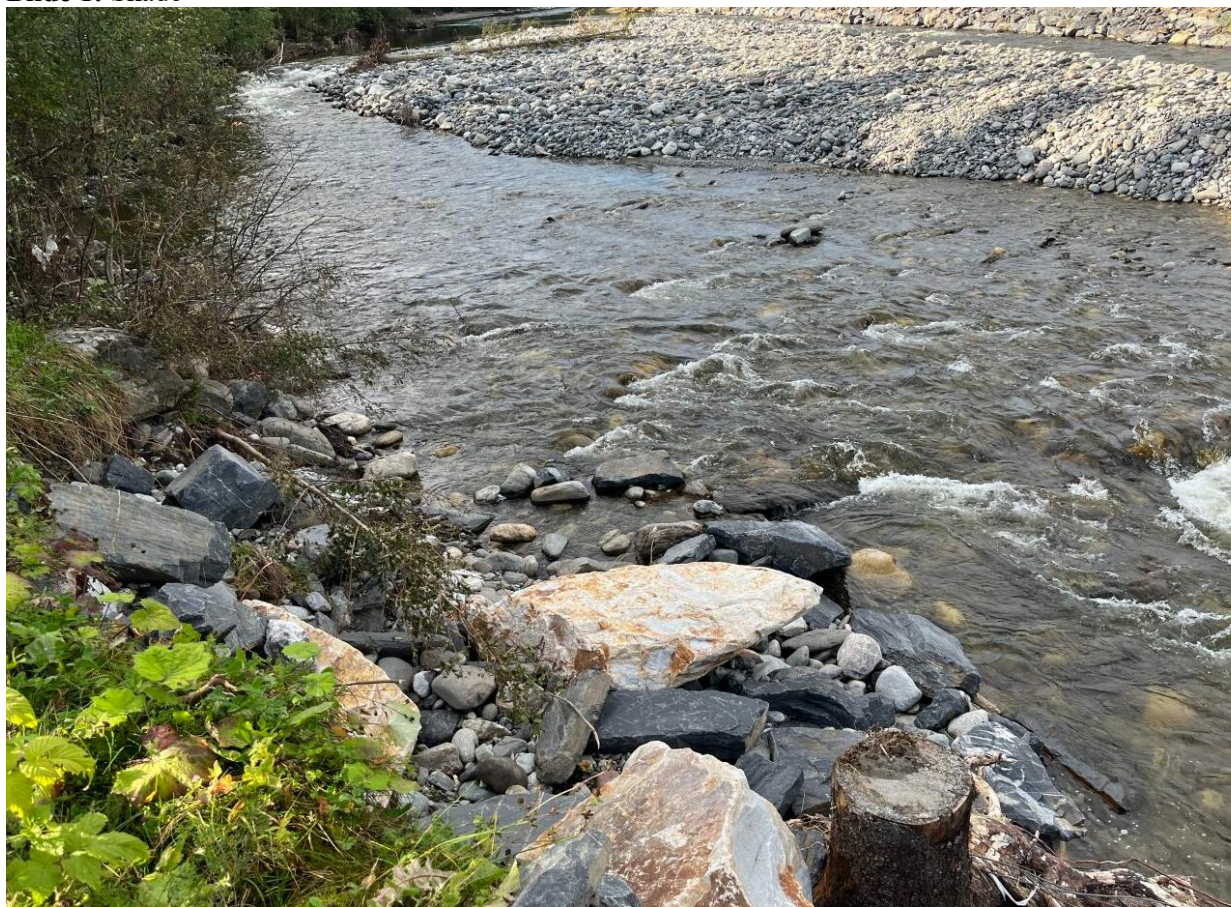
Dato for befarings: 07.09.2023	
Stedsnavn/XY koordinatører: Megarden Aulstad i Olstadgrenda	
Kort beskrivelse av skade/hendelsen: Erosjonsskader på høyre bredd, noe opprensning av ødelagt og død vegetasjon langs bredd. Vurdere å fjerne elvegrus som har samlet seg ved skadepunkt. Dette vil ikke har en langvarig effekt.	
Bebyggelse/areal som hendelsen har skadet:	
Antall boliger	0
Antall andre bygninger knyttet til boliger (garasje/uthus/annet*)	1
Areal uteområder (parkering/gårdsplass/lekeplass/annet*)	>0,5 daa
Forhindrer ikke adkomst til/utkomst fra boliger/næringsbygg	
Infrastruktur: /VA anlegg/annet*	
Lengde/strekning viss veg/jernbane*	30m langs flomvoll
Areal landbruksjord	>2 daa
Annet	
<i>* Slett det som ikke gjelder</i>	
Annen bebyggelse/areal som (i etterkant av hendelsen) er utsatt for umiddelbar fare for skade ved neste intense regnskyll (dersom nåværende skader ikke istandsettes) (i tillegg til ovenfor)

Bilde 1: Skade

Konklusjon befaring: Det må vurderes om det er behov for heving av voll langs høybreidd. Reparasjon av erosjonsskadene må utføres da det er svært lett eroderende masser i sidekanten som står åpen. Noen små reparasjon av vei som går langs voll (fyller hull og planere) Stedlig masse kan benyttes.

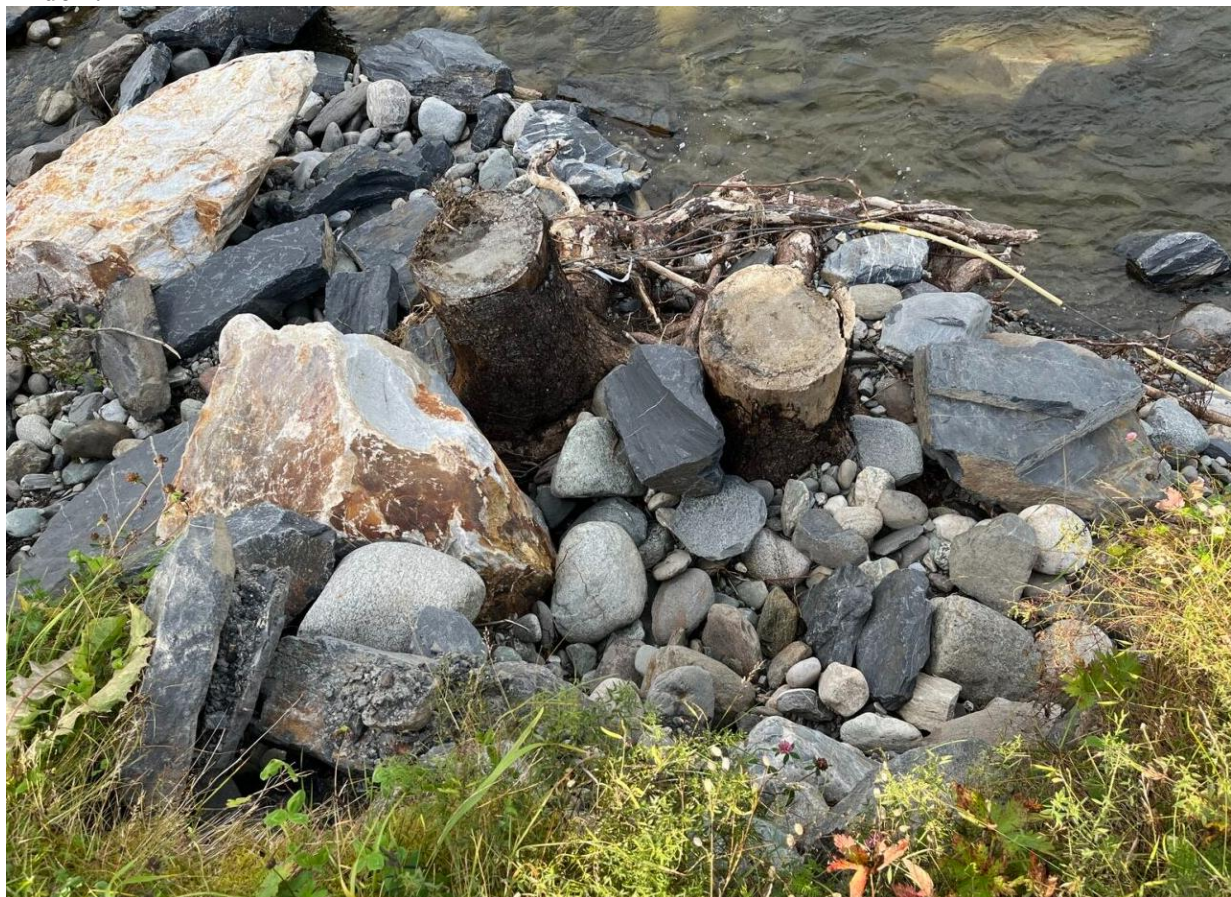
Bilde 2: Skade

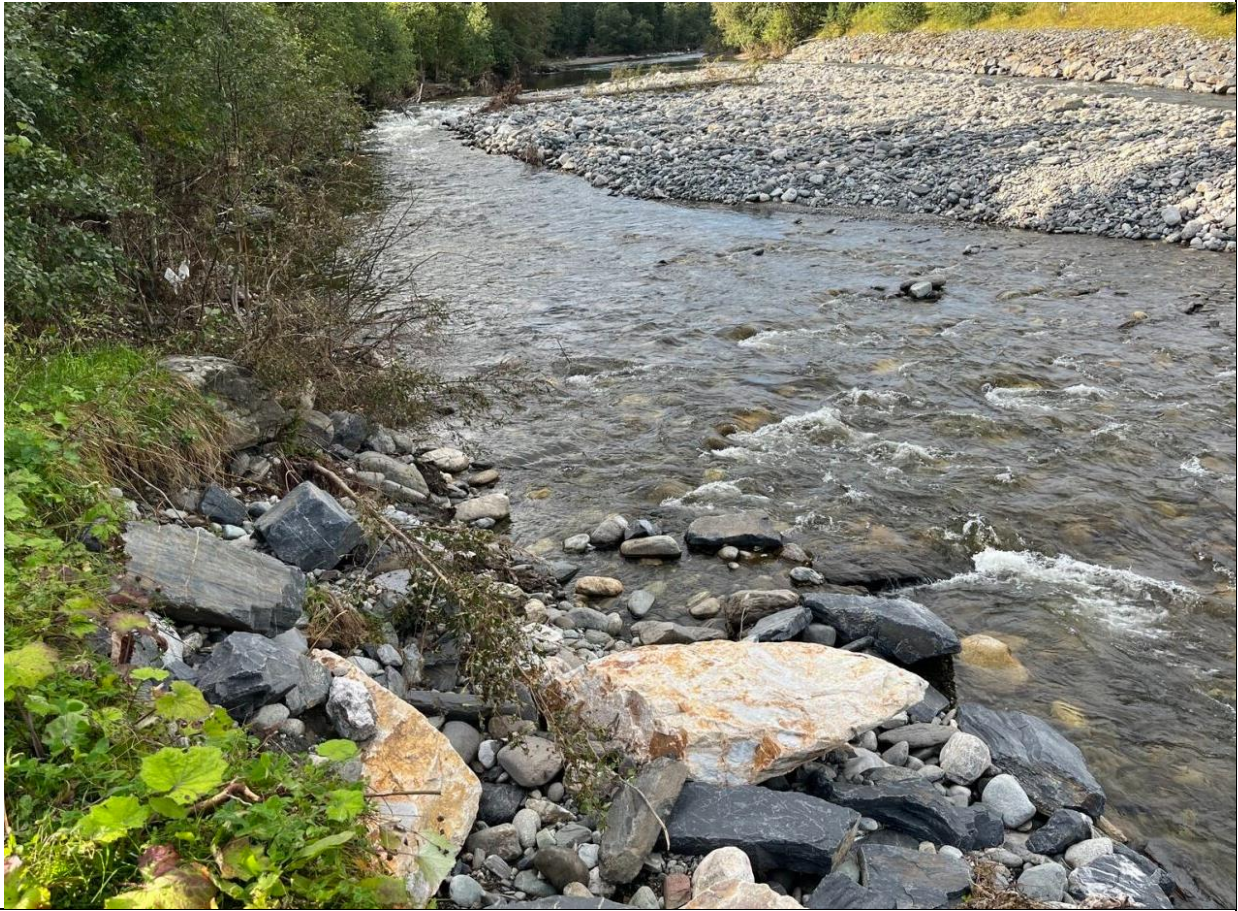
Bilde 3: Skade

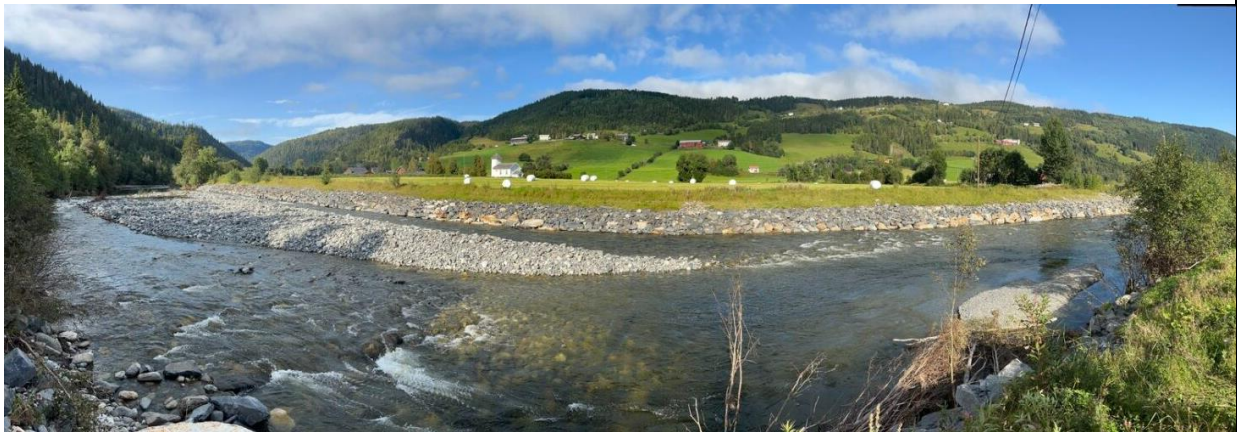
Bilde 4: Elvemasser ved skadested

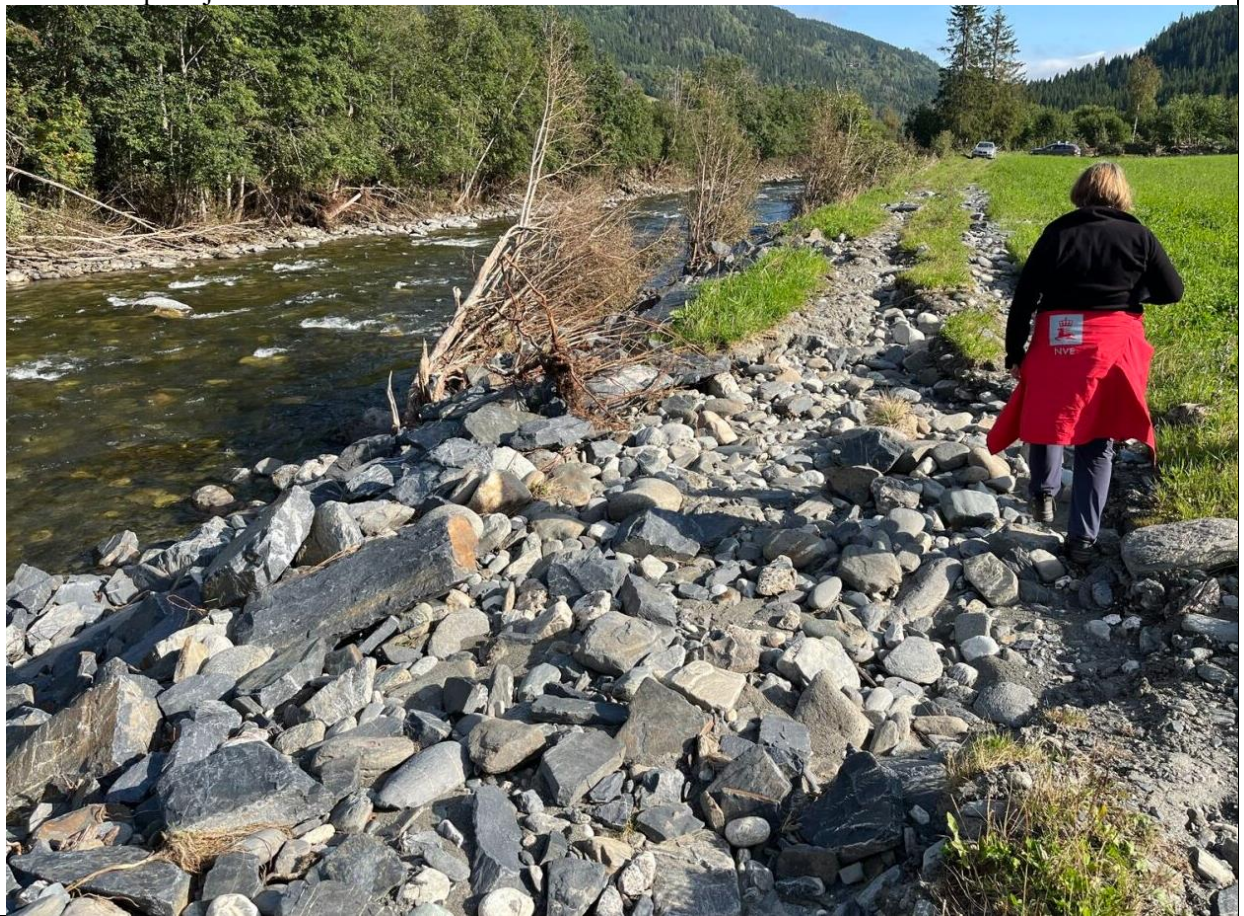
Bilde 5: Reperasjon av vei

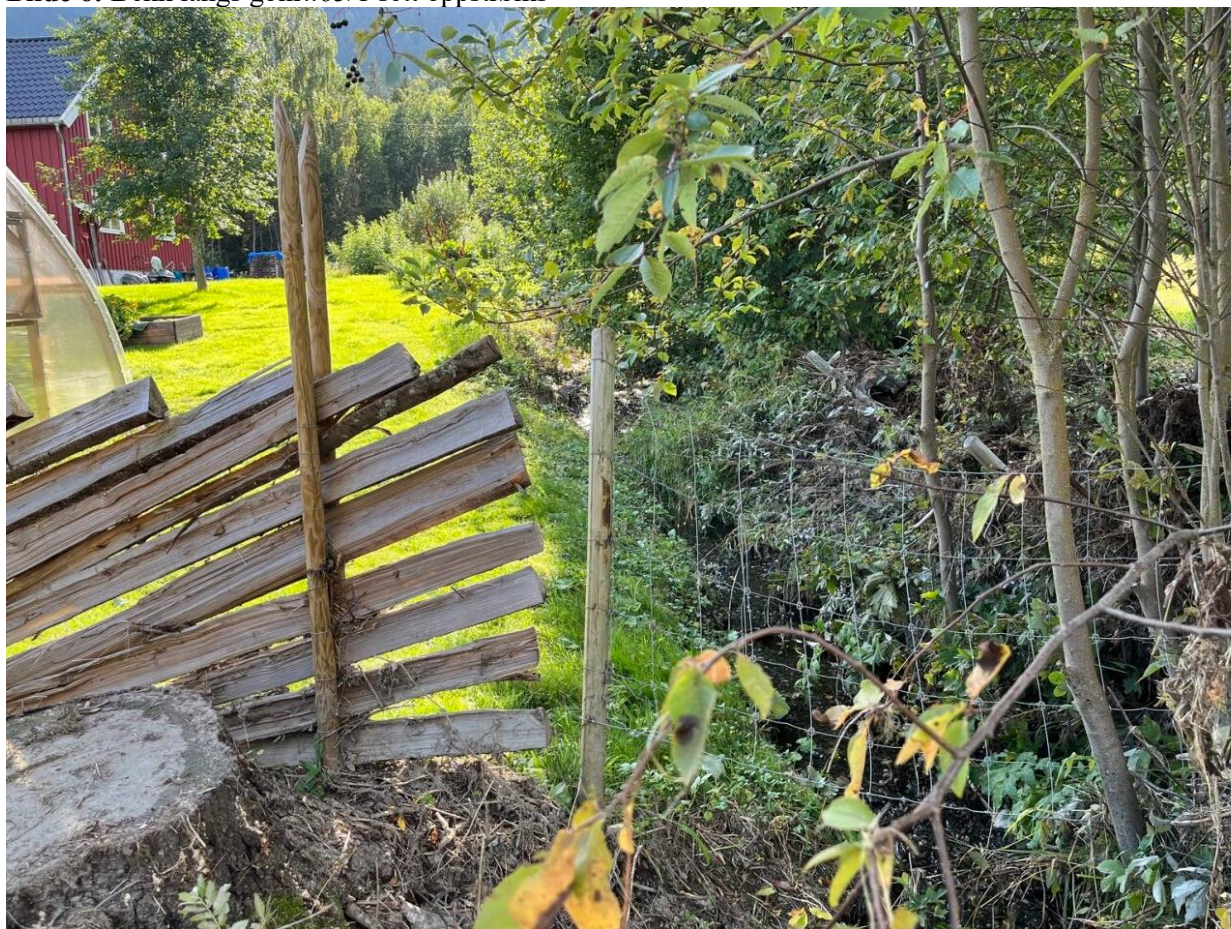
Bilde 6: Bekk langs gbnr.:65/1 sett oppstrøms

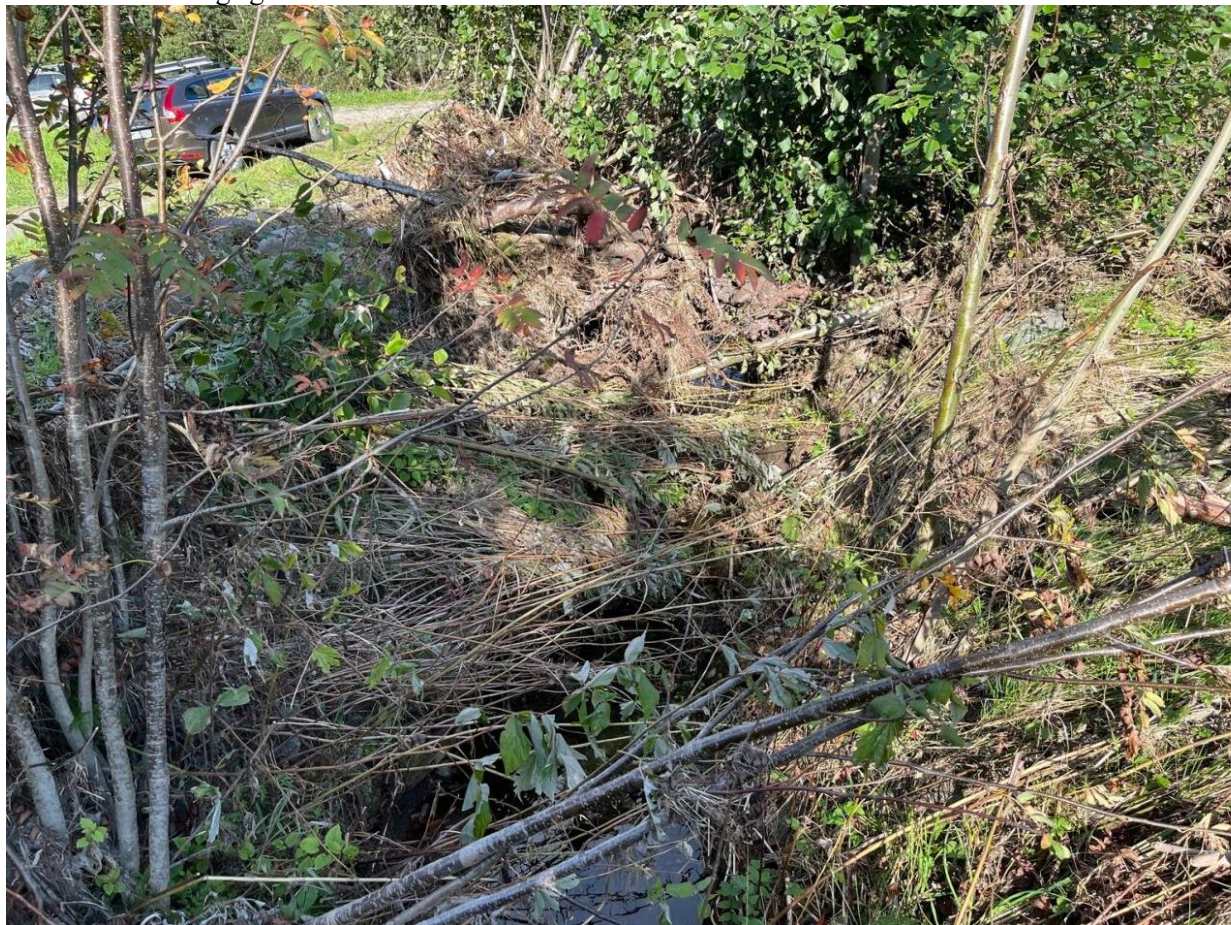
Bilde 7: Bekk langs gbnr.:65/1 sett nedstøms

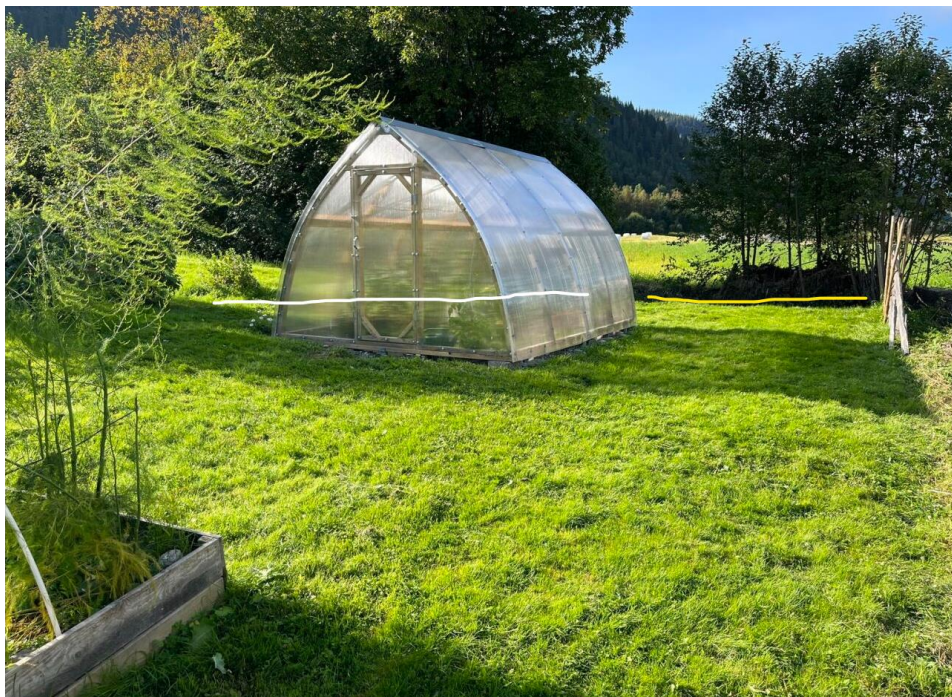
Naturskade/forsikring – beskrivelse: Gbnr: 65/1 hadde flom inne på utearealet. Grunneier forteller at vannet sto ca. 50cm oppe på drivhus i nedre del av hagen. Adkomstvei var under vann, og deler av landbruksarealet var under vann. Trolig vann i bolighus.

Bilde 8: Hvit strek viser høyde på vann inne på eiendommen. Gul strek viser bekk ved enden av eiendommen.
