► Miljøkartleggingsrapport Røstad Levanger paviljong 5 og 7

Høgskolevegen 9, Høgskolevegen 13

Oppdragsnr.: 52206822 Dokumentnr.: RIM-01 Versjon: D01 Dato: 2022-10-25

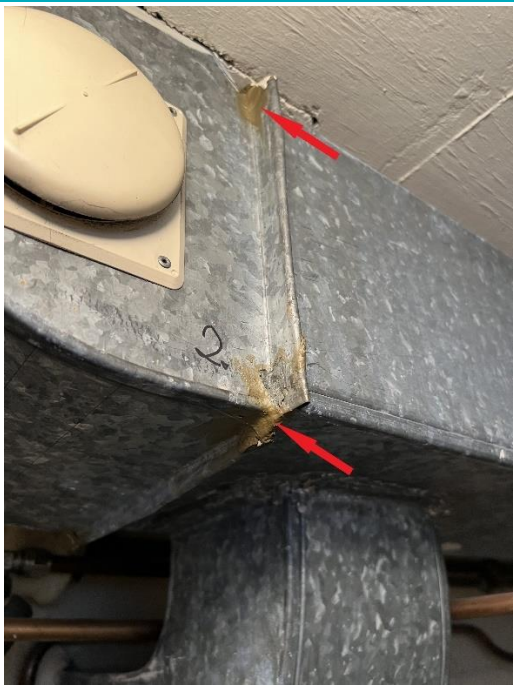
| Materiale | Plassering | Mengde | Bilde |
|---|---|--|---|
| Fugemasse på skjøter i ventilasjons- og avtrekkskanaler | Hele ventilasjonssystem i begge bygg | ca. 100 stk. skjøter (svært usikkert estimat) | |

Fjerning av asbest krever asbestsanering av firma med godkjenning fra Arbeidstilsynet. Arbeidet må utføres iht. forskrift om utførelse av arbeid.

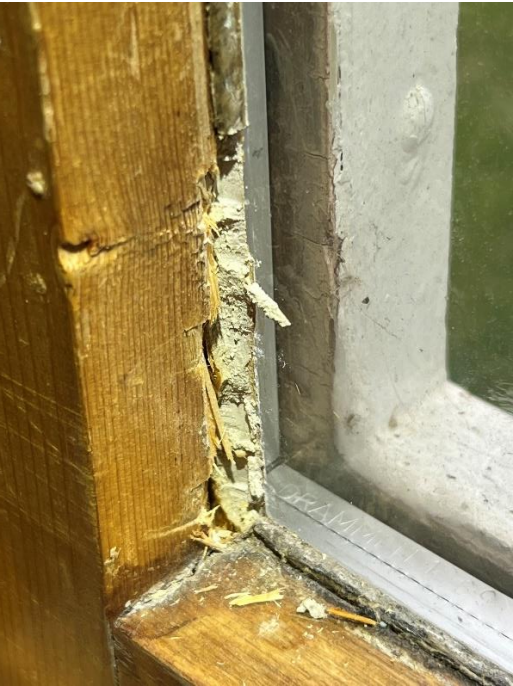
| Materiale | Plassering | Mengde | Bilde |
|---|---|---|---|
| Asbest i «kitt» i isolerglassvinduer fra begynnelsen av 1970-årene | Mellom isolerglass og ramme på alle originale vinduer i begge paviljonger. Alle vinduer som inneholder PCB i fugelimet har trolig asbest i kittet, se kap. 2.5. Markert på kart i Vedlegg B. | 58 stk. vindu | |

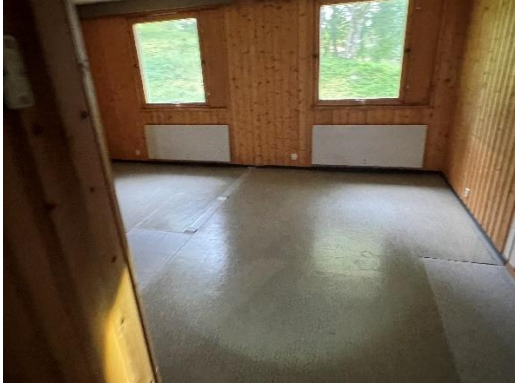
| Materiale | Plassering | Mengde | Bilde |
|---|---|--|---|
| Vinylgulvbelegg | Nesten alle rom i paviljong 5 og paviljong 7 | ca. 1200 m ² <i>(usikkert estimat)</i> | |

Gulvbelegg og gulvlister med ftalater rives på vanlig måte, men legges i egen container. Leveres til godkjent avfallsmottak som farlig avfall med ftalater.

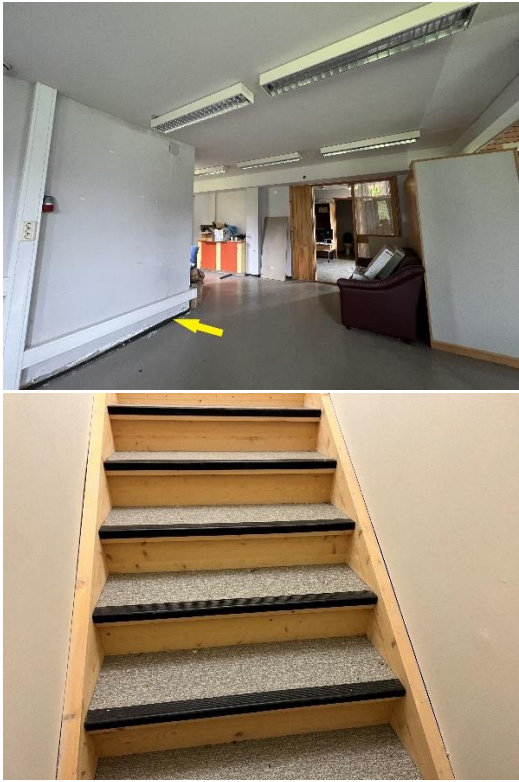
| Materiale | Plassering | Mengde | Bilde |
|---|---|--|---|
| Gulvlister av vinyl (vaskelister) | Nesten alle rom i paviljong 5 og paviljong 7. Også brukt på kanten av alle trappetrinn. | ca. 400 lm. <i>(usikkert estimat)</i> | |

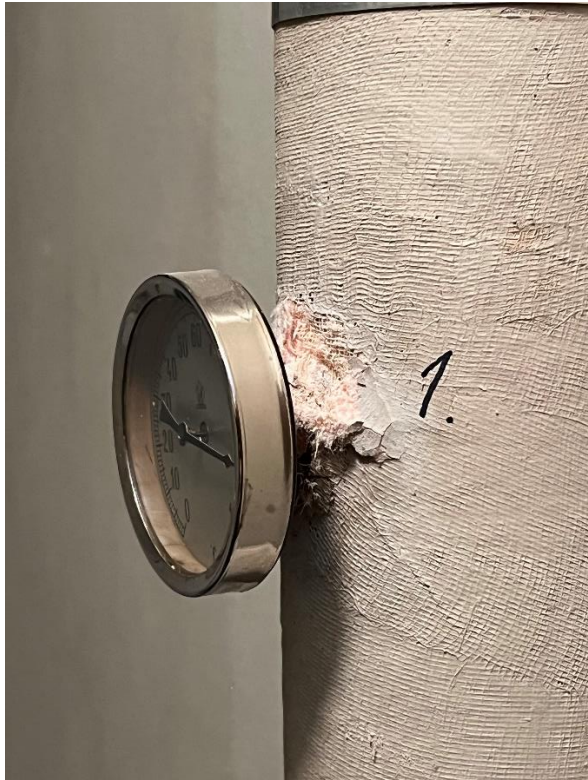
| Materiale | Prøve | Plassering | Bilde |
|---|---|--|---|
| Rosa rørisolasjon | Prøve 1 | Paviljong 7, sokkel. Markert på kart i Vedlegg B. | |

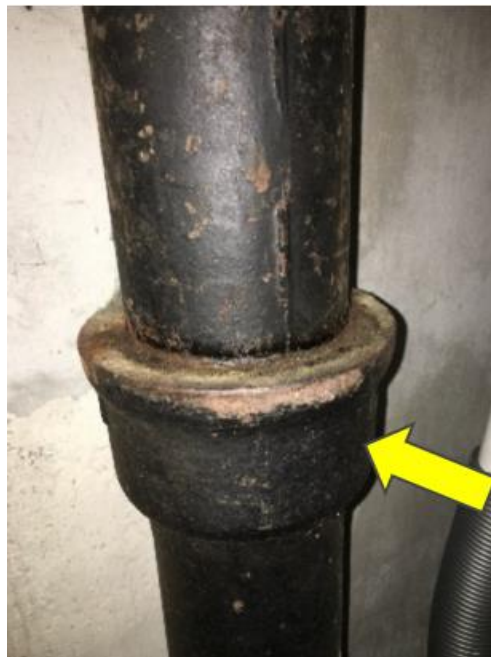
Frem til begynnelsen av 1970-årene ble det til avløpsvann og takvann i bygninger benyttet støpejernsrør. Slike rør ble fra fabrikken levert i ulike rørlengder, -vinkler og -dimensjoner. Rørene ble satt sammen på stedet. Rørlengdene hadde i den ene enden en muffe. Ved montering i bygningen satte man neste rørlengde ned i muffen på den forrige rørlengden. For å tette skjøtene mellom rørlengdene dyttet man først inn litt hamp eller asbestmasse rundt hele røret. Deretter ble skjøten fylt med flytende bly. Asbestmassen sitter altså under blyet; dvs. i vannets fallretning.

Om det er asbestmasse eller hamp i skjøten på slike rør er svært vanskelig å undersøke under en miljøkartlegging da det krever mye utstyr, kraft og dessuten ødelegger røret. Dersom det skal rives avløpsrør i støpejern anbefales entreprenøren å prøveta noen skjøter før oppstart, når vann og avløp er koblet fra, for å undersøke om rørskjøten inneholder asbest. Støpejernsrør er sprø, slik at det er mulig å slå i stykker skjøten med en slegge.

Figur 1 Gammelt avløpsrør av støpejern (ikke fra denne kartleggingen). Pilen viser plassering av eventuell asbestholdig tettemasse. Det er kun denne typen støpejernsrør vi kjenner til at det kan være brukt asbest i. Det er imidlertid ikke uvanlig at rørene er malt utenpå.

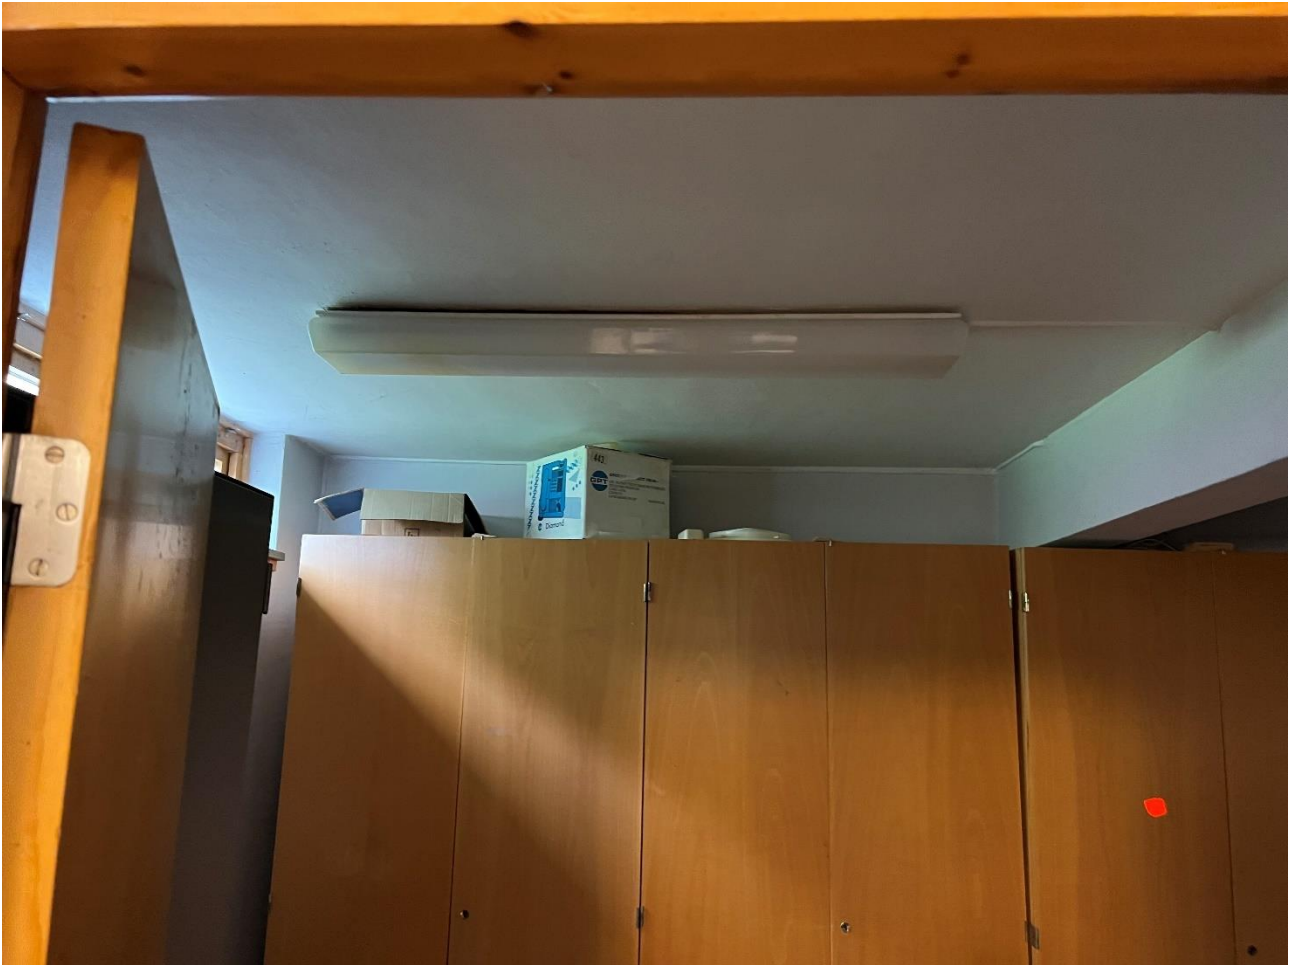
Under befaring er det observert gamle lysarmaturer som kan ha kondensatorer med PCB. Dette er ikke undersøkt nærmere på befaringen, men bør sjekkes ved en renovering av bygget. Hvis disse viser seg å inneholde kondensatorer med PCB er det lovkrav om at de skal saneres.

Figur 2: Gammel lysarmatur som kan inneholde kondensatorer med PCB i Paviljong 7.

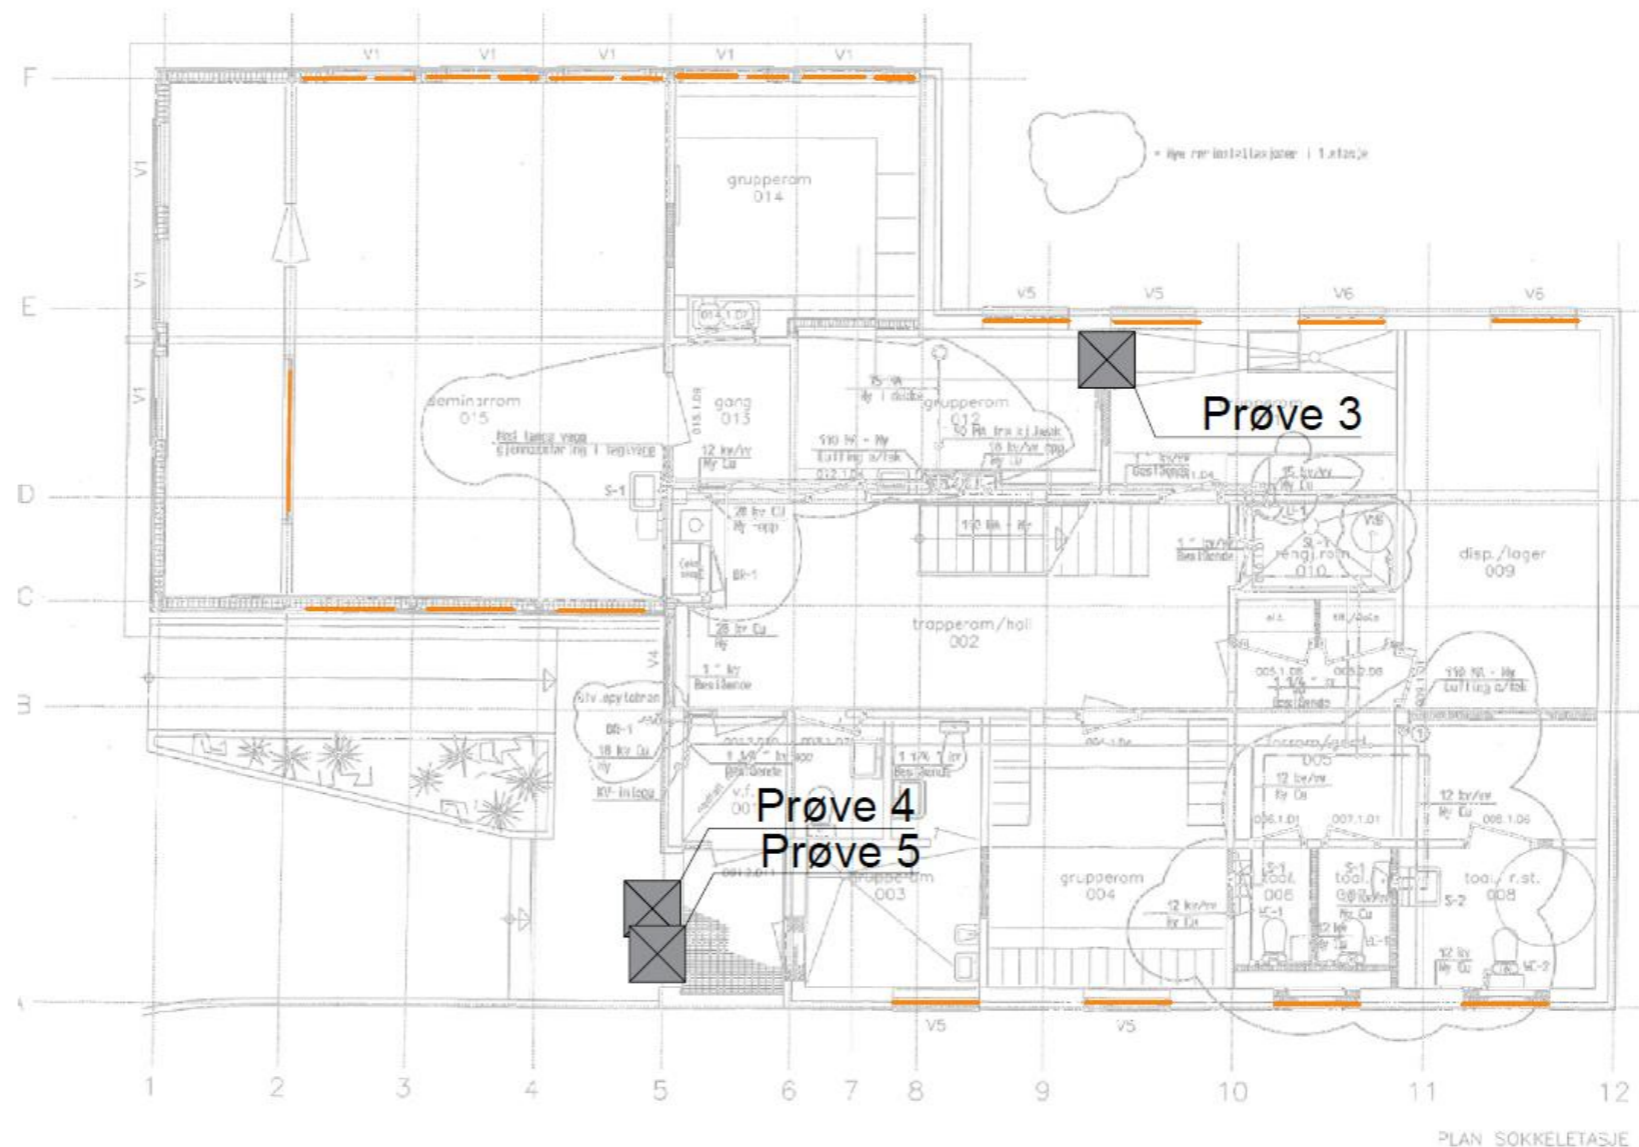
Alle vinduer med PCB i fugelimet har ASBEST i kittet!

Alle vinduer i etasjen har isolerglass med PCB i fugelimet

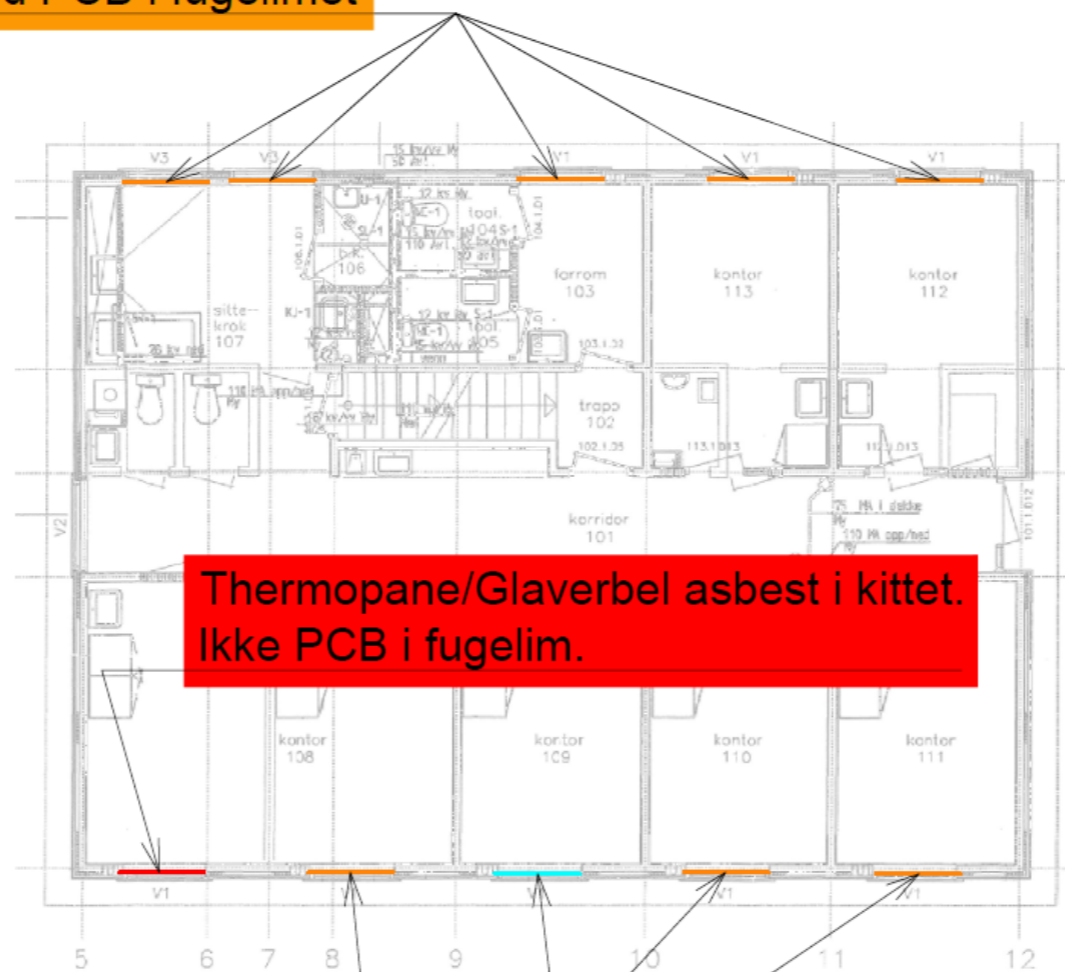
Thermopane/Glaverbel asbest i kittet. Ikke PCB i fugelime.

Alle vinduer med PCB i fugelimet har ASBEST i kittet!

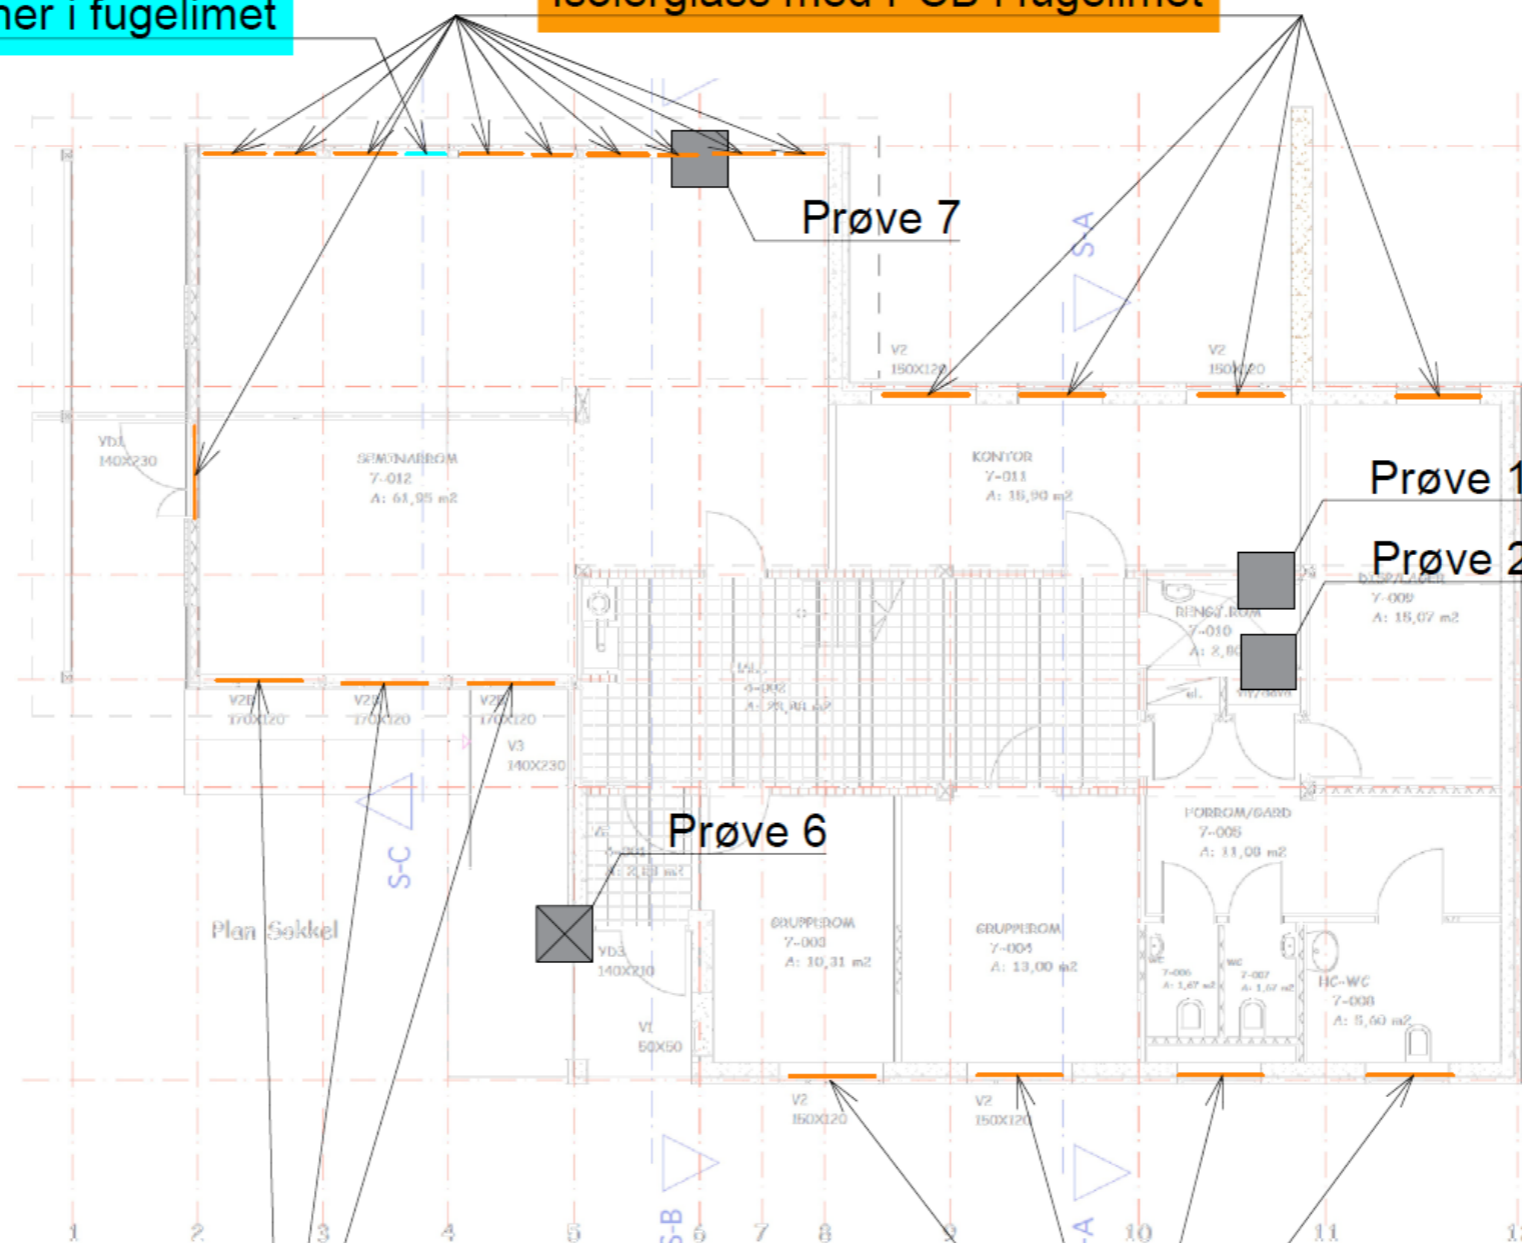
Alle vinduer med PCB i fugelimet har ASBEST i kittet!

Isolerglass med PCB i fugelimet

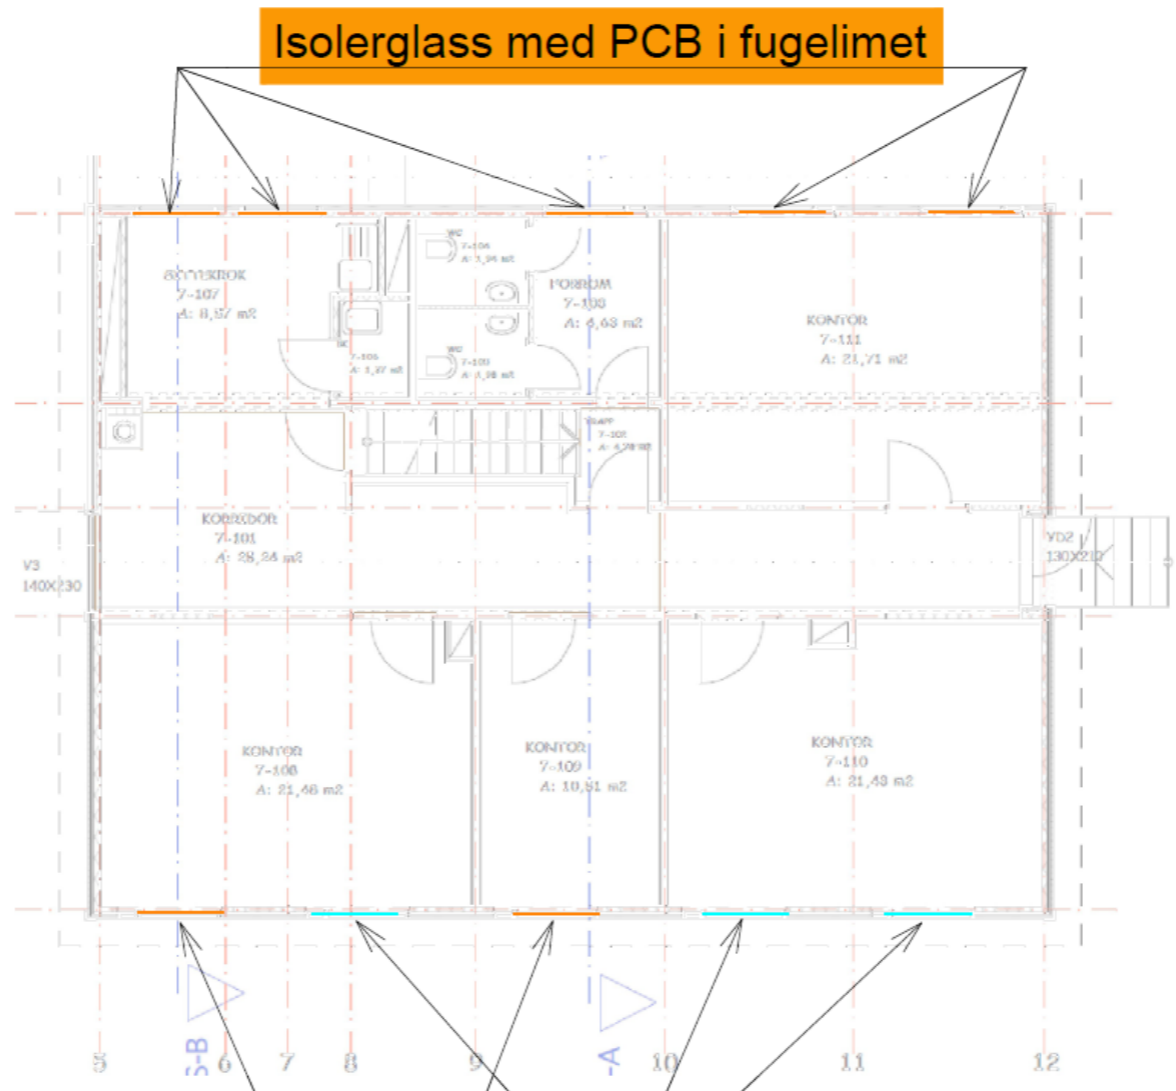
Alle vinduer med PCB i fugelimet har ASBEST i kittet!

Isolerglass med klorparafiner i fugelimet
