Driftsbase Tengsareid

Miljøkartlegging

DATO / REVISJON: 31. august 2023 / 00

DOKUMENTKODE: 10228111-09-RIM-RAP-001

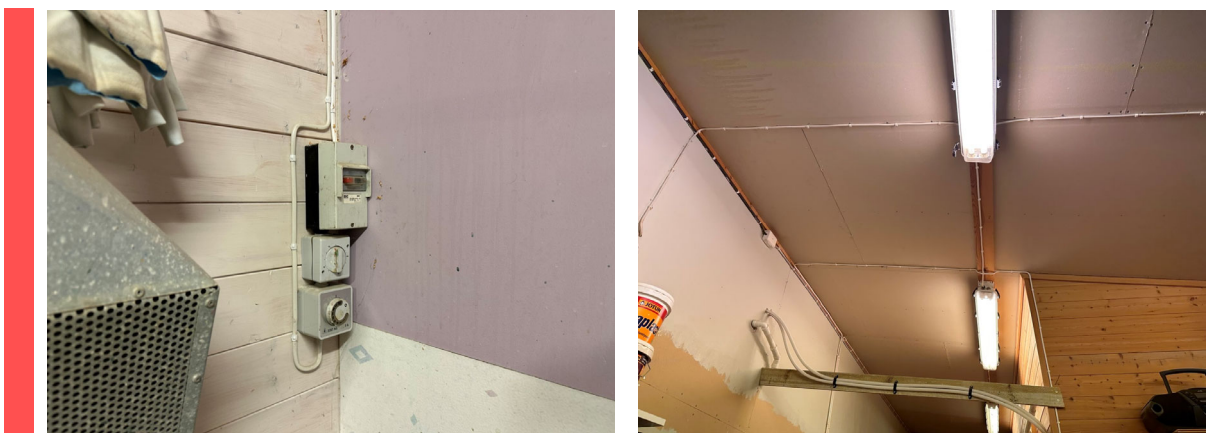
Figur 2 – Eksempler på EE-avfall i lager-/verkstedbygningen.

EE-avfall som fjernes sorteres og leveres godkjent mottak. EE-avfallet sorteres da i følgende underfraksjoner (dersom relevant):

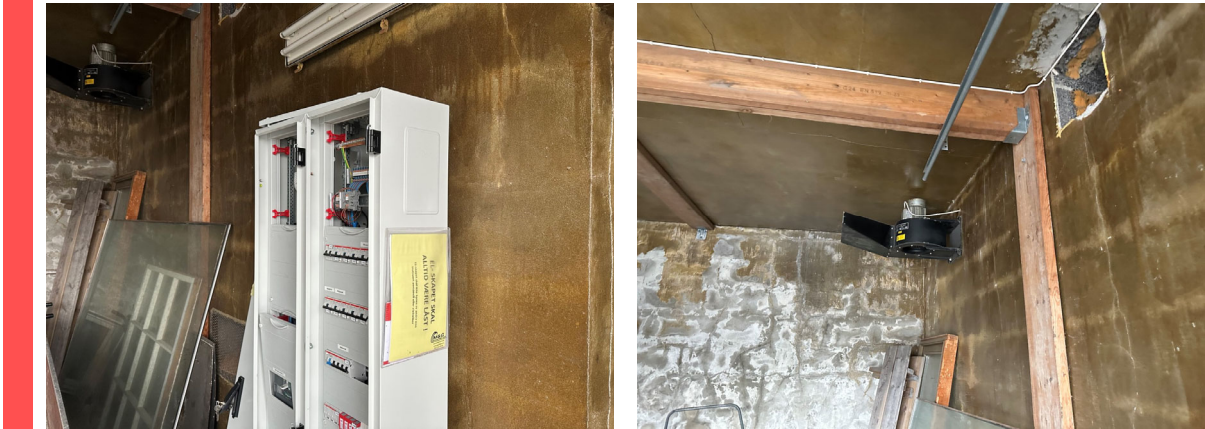
Figur 3 – Eksempler på EE-avfall i garasjen.

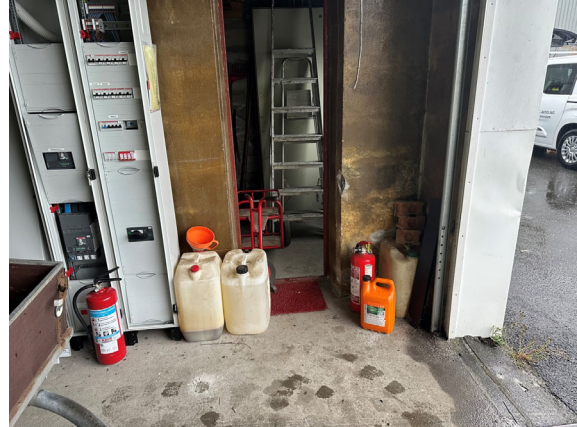
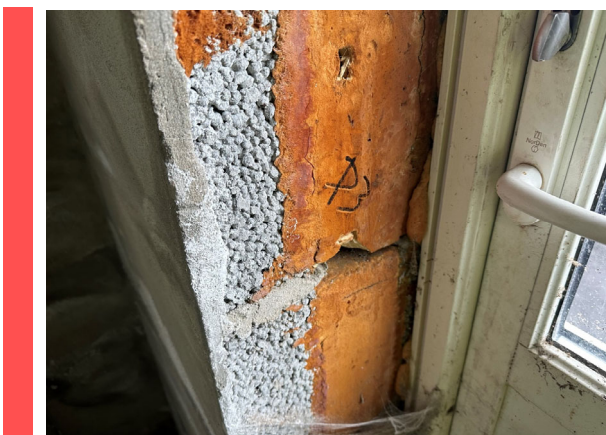
I isolasjonen på lecablokkene (prøve P3) viser analyseresultatene innhold av KFK/HKFK over grenseverdier for farlig avfall.

Figur 6 – Isolasjon i lettklinkerblokker (P3).

Isoblokkene skal pga. isolasjonen regnes som farlig avfall, og må plukkes ned forsiktig og leveres hele til godkjent mottak (ca. 5 tonn). Det er viktig at blokkene ikke knuses slik at gassen slippes ut. Puss og maling følger med blokkene.

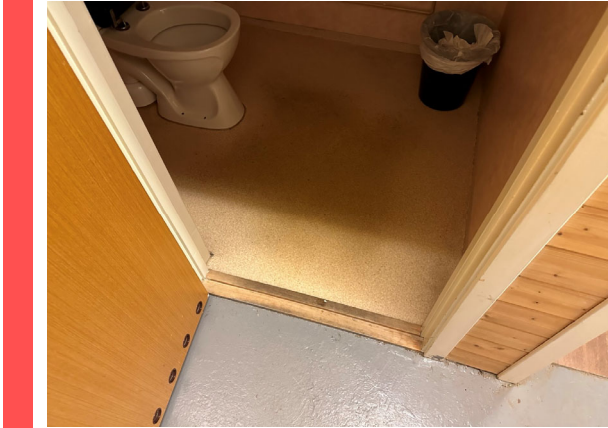
Figur 7 – Lyst gulvbelegg.

Alle gulvbeleggene sorteres i fraksjon for ftalatholdig avfall, og leveres godkjent mottak for farlig avfall.

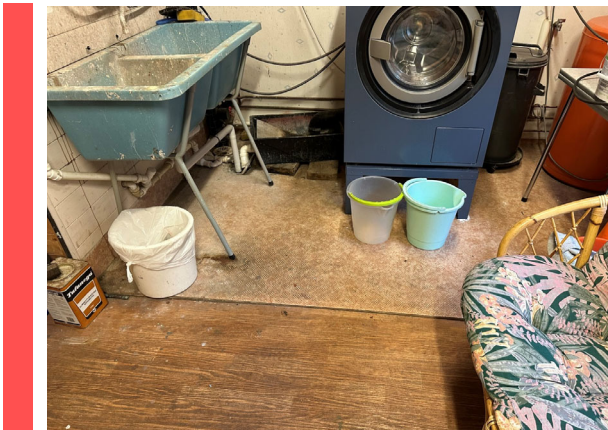
Figur 8 – Lyst gulvbelegg med struktur.

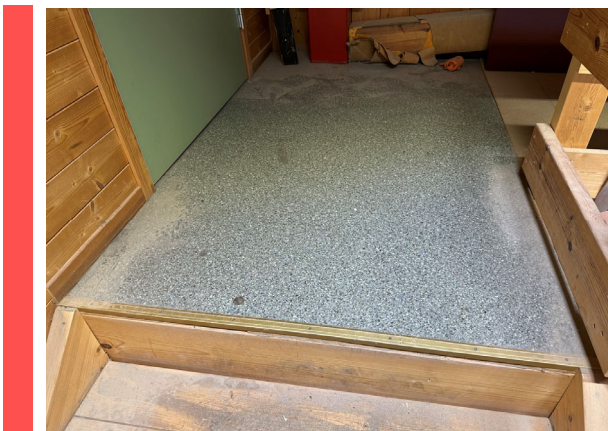
Figur 9 – Gråblått spraglete gulvbelegg.

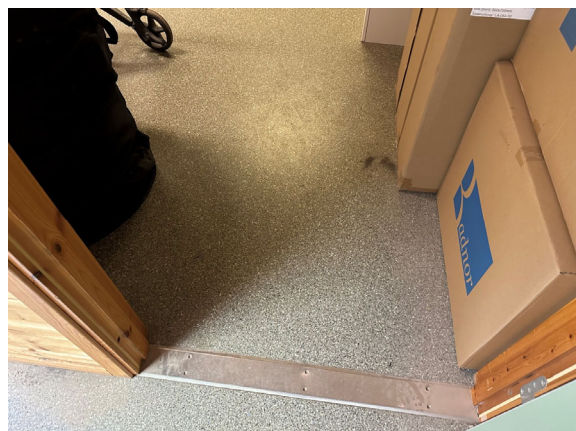
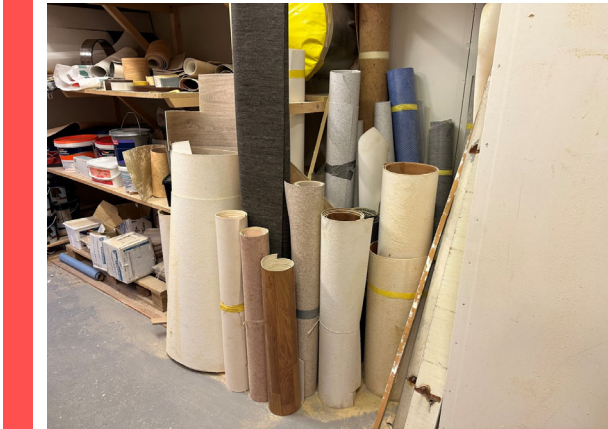
Det er og en del lagrede vinylbelegg i bygget. Dersom disse skal fjernes ifm. rivingen skal også disse regnes som farlig avfall.

Figur 10 – Diverse lagrede gulvbelegg.

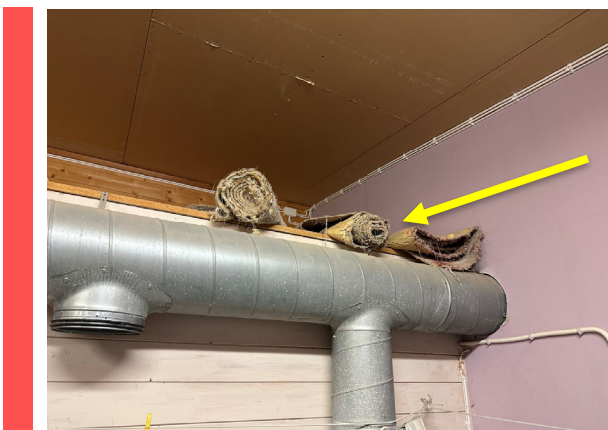
I oppholdsrom i 1. etasje (over WC) er det lagret eldre revne tepper. Disse inneholder erfaringsmessig ftalater og/eller bromerte flammehemmere over grenseverdi for farlig avfall. Dersom disse skal fjernes ifm. rivingen skal disse regnes som farlig avfall og leveres godkjent mottak.

Figur 11 – Tepper.

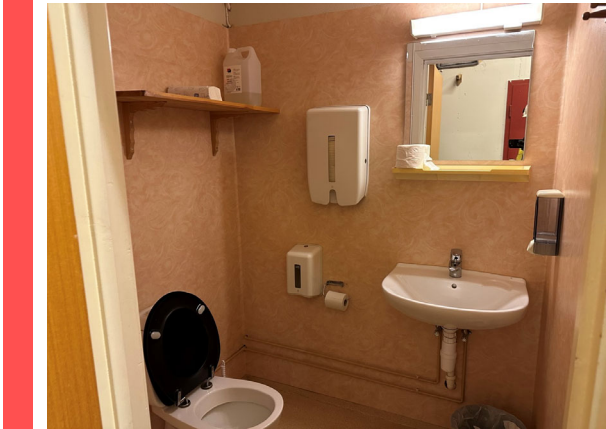
I WC og oppholdsrom i 1. etasje er det vinyltapet på enkelte veggarealer (ca. 15 m² totalt). Disse inneholder erfaringsmessig ftalater over grenseverdier for farlig avfall.

Figur 12 – Rosa vinyltapet.

Vinyltapeten sorteres i fraksjon for ftalatholdig avfall, og leveres godkjent mottak for farlig avfall.

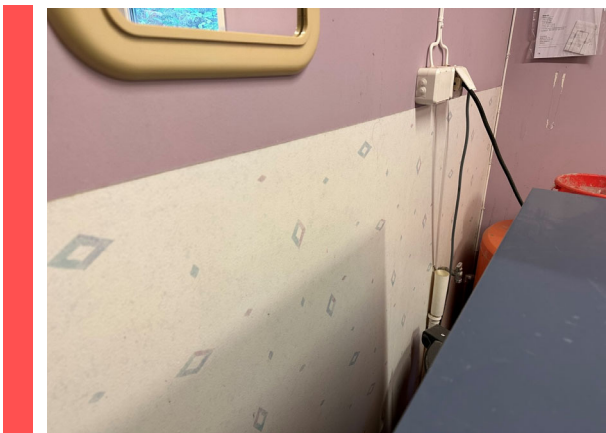
Figur 13 – Hvit mønstret vinyltapet.

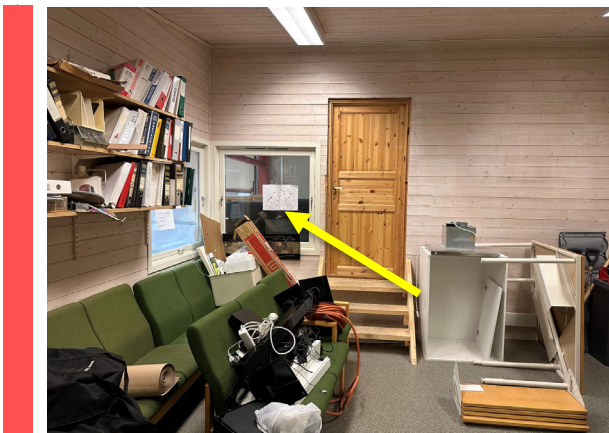
Det er ett umerket vindu i 2. etasje som må antas å inneholde PCB.

Figur 14 – Vindu med PCB.

Vinduet leveres helt til godkjent mottak som farlig avfall.

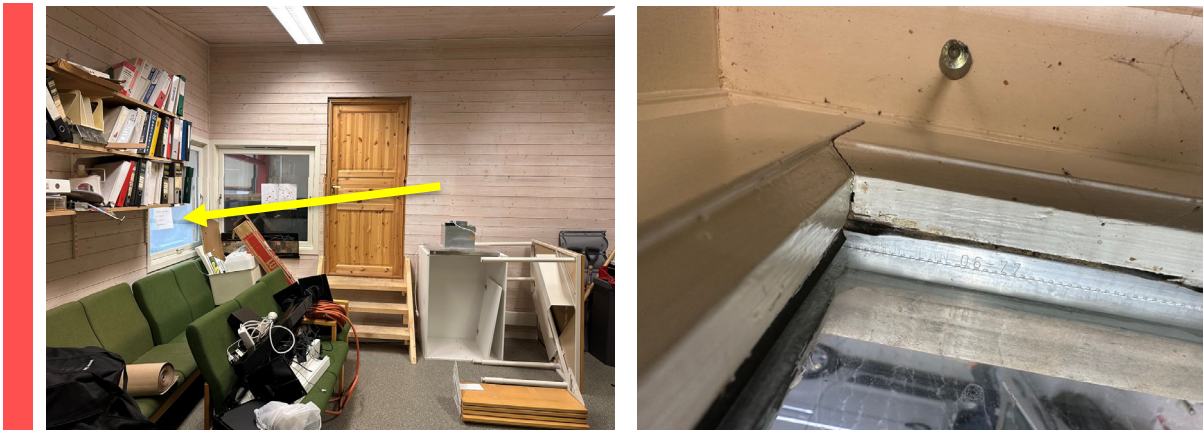
Det er ett vindu fra 1977 i 2. etasje som må regnes for å inneholde klorparafiner.

Figur 15 – Vindu med klorparafiner.

Vinduet leveres helt til godkjent mottak som farlig avfall.

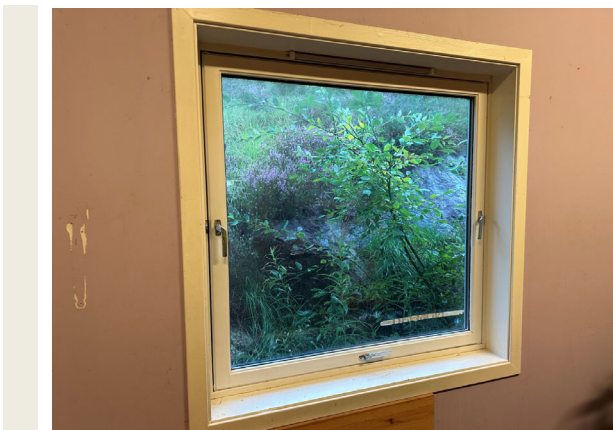
De fleste registrerte vinduer er fra etter 1990.

Figur 16 – Nyere vindu.

Disse vinduene kan regnes som ordinært avfall. Eventuelle knuste vinduer skal imidlertid håndteres som farlig avfall og leveres godkjent mottak pga. ftalater/isocyanater.

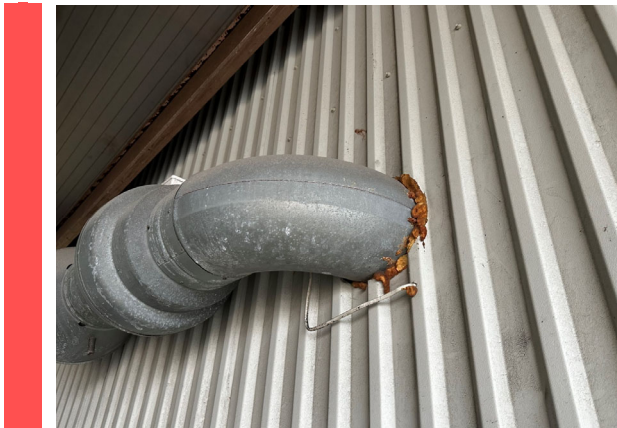
Det er registrert PUR-skum som tetting rundt gjennomføringer.

Figur 17 – Tetting med PUR-skum.

PUR-skum fjernes, i mest mulig hele deler, sorteres i fraksjon for KFK-holdig avfall, og leveres godkjent mottak.

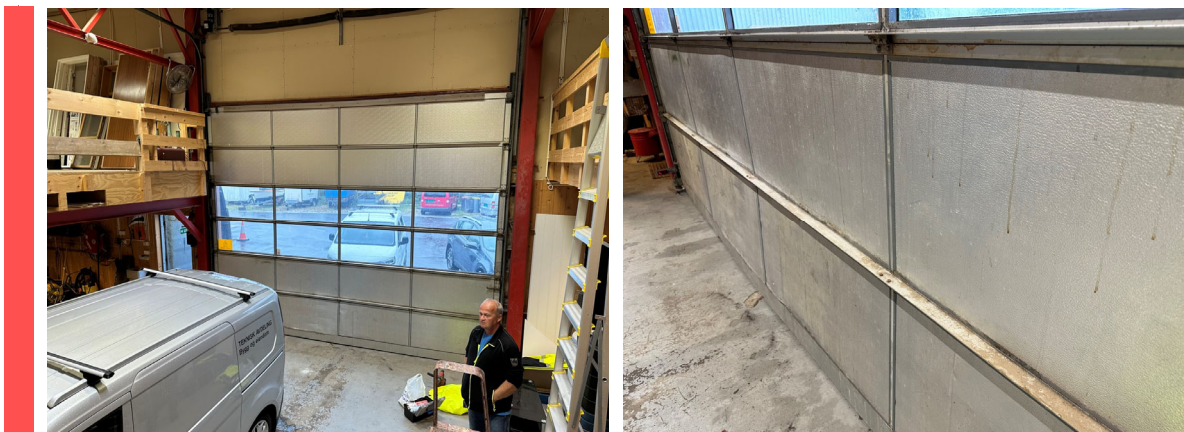
Figur 18 – Isolert leddport.

Porten rives uten at skummet skades ved brekkasje eller lignende, som farlig avfall til godkjent mottak.

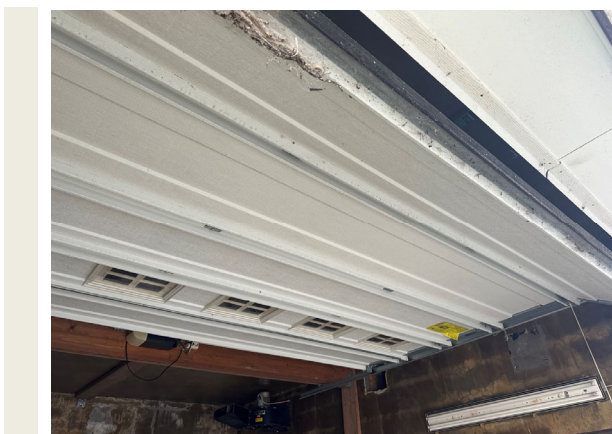
Porten i garasjen antas å være uisolert og av nyere dato.

Figur 19 – Garasjeport.

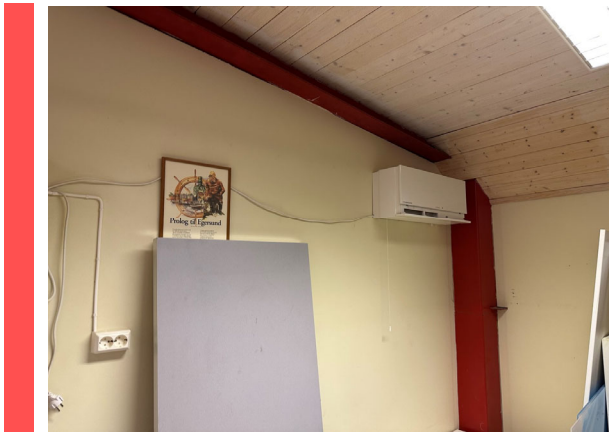
Figur 20 – Varmepumpe.

Kjølemedium i varmepumper/kjølemaskiner skal tappes forskriftsmessig av autorisert personell før øvrig rivning.

Maskiner skal leveres uten kuldemedie til godkjent avfallsmottak for EE-avfall.

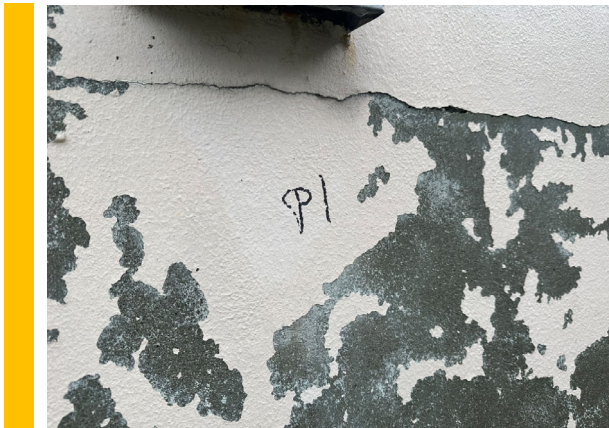
I lyserosa maling på betongtak (prøve P1) og grå maling på betonggulv (prøve P5) viser analyseresultatene innhold av tungmetaller under grenseverdier for farlig avfall, og under grenseverdiene for nyttiggjøring i avfallsforskriften § 14a-5, men over grenseverdiene for nyttiggjøring i avfallsforskriften § 14a-4. Malingen rives sammen med betongkonstruksjonene. Ved eventuell nyttiggjøring vil det imidlertid være tilleggskrav pga. overflatebehandlingen

Figur 21 – Lyserosa maling utvendig (P1).

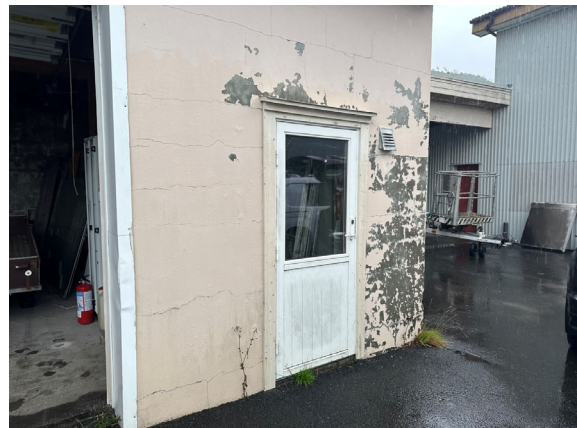
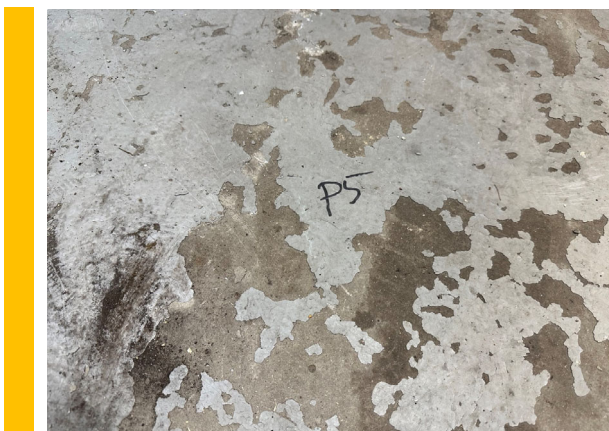
Figur 22 – Grå gulvmaling (P5).

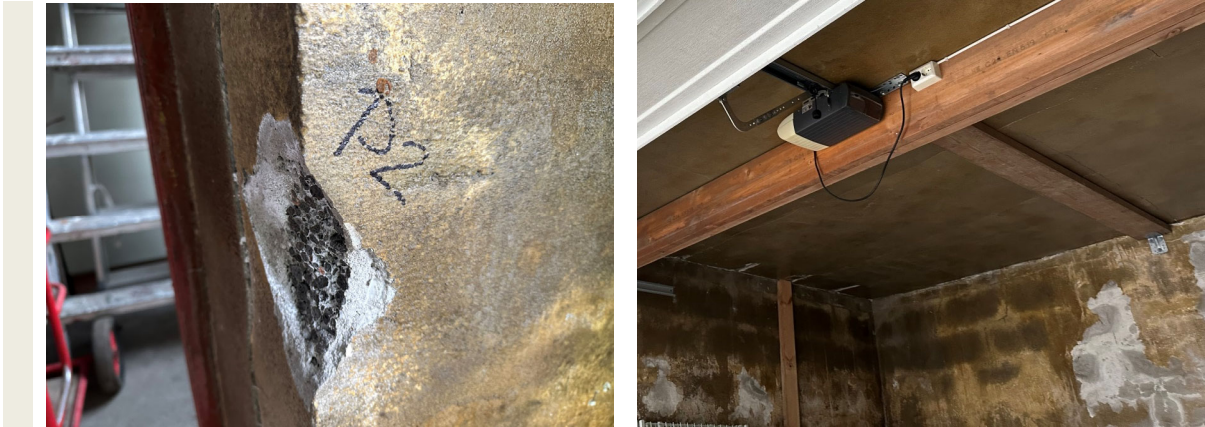
I brun puss (prøve P2) viser analyseresultatene innhold av PCB/tungmetaller under grenseverdier for farlig avfall, og under grenseverdiene for nyttiggjøring i avfallsforskriften § 14a-4. Pussen rives sammen med betongkonstruksjonene.

Figur 23 – Puss på betong (P2).

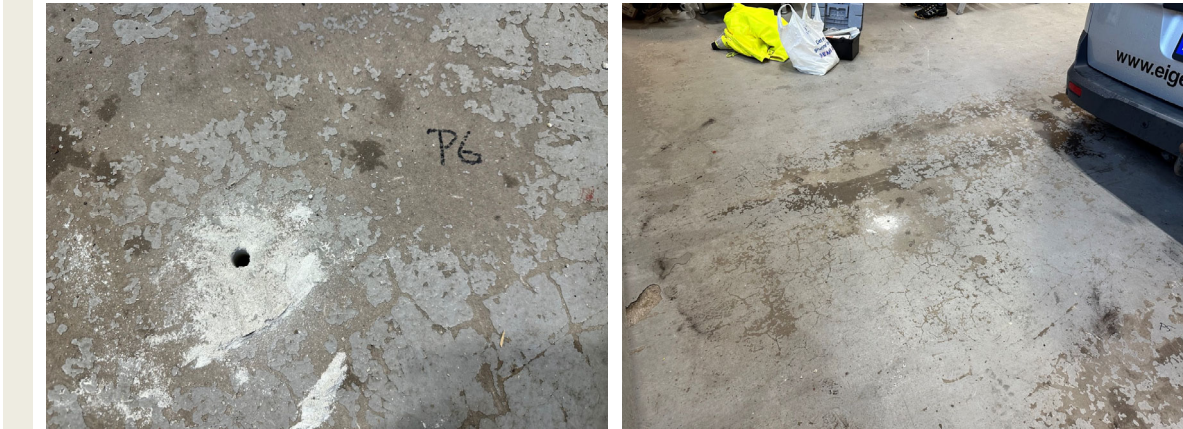
I gulv i lager-/verkstedbygning (prøve P6) viser analyseresultatene innhold av PCB/tungmetaller/Cr6+ under grenseverdier for farlig avfall og under grenseverdier for nyttiggjøring iht. Avfallsforskriften § 14a-4. Fraksjonene kan anses som rene og evt. vurderes for nyttiggjøring i prosjektet. Imidlertid vil det for denne betongen være tilleggskrav² pga. gulvmalingen.

Figur 25 – Betong i gulv på grunn i lager-/verkstedbygning (P6).
