NYTT HELGELANDSSYKEHUS - FASADEREHABILITERING

BEFARINGSNOTAT – BYGNINGSFYSIKK OG ENERGI

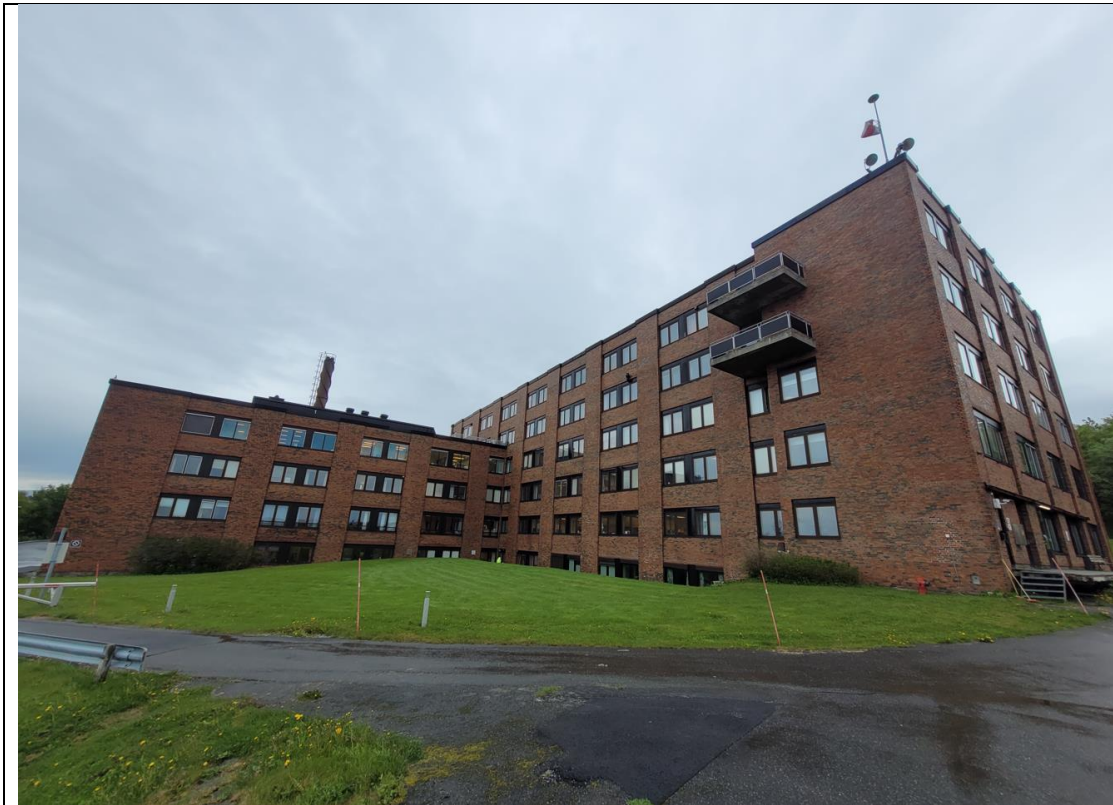
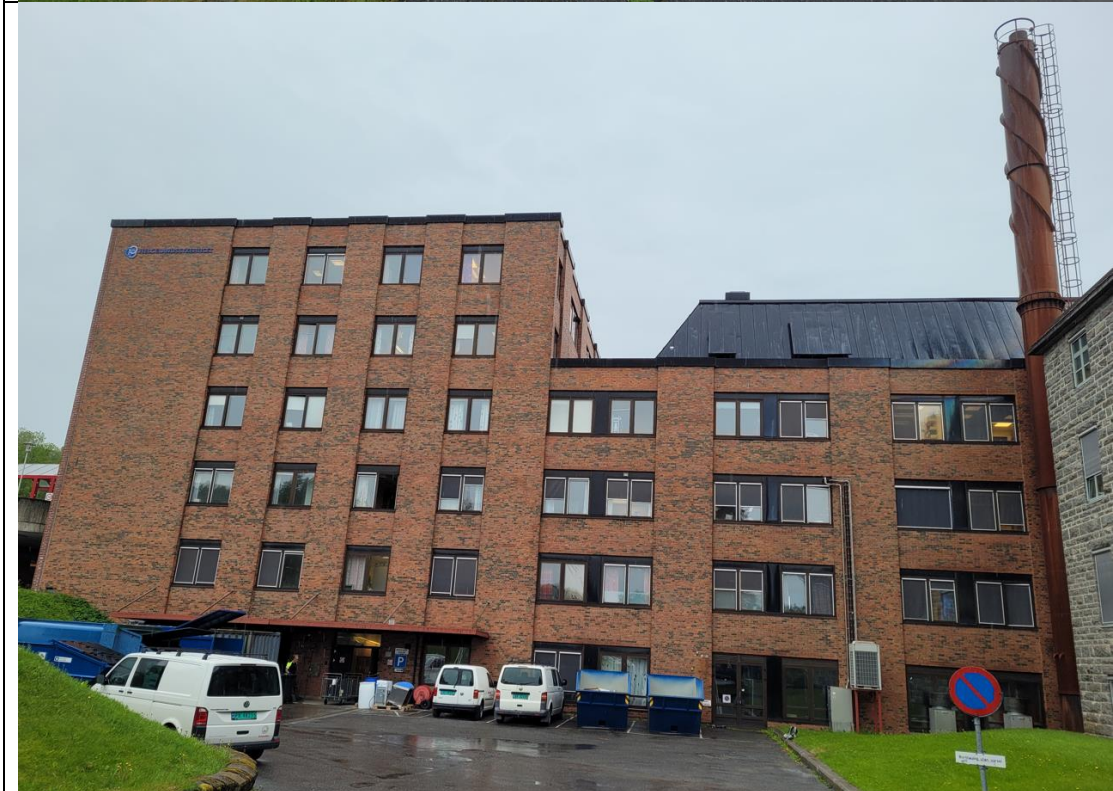
3.1.1 Fasadebilder

Generelt bilde av alle fasader. Øverst er fasader mot vest og nord, nedenfor er fasade mot øst. Det er helt klart fasader mot vest og nord som er mest preget av klimatiske forhold, fasade mot øst fremstår lite slitt til sammenligning.

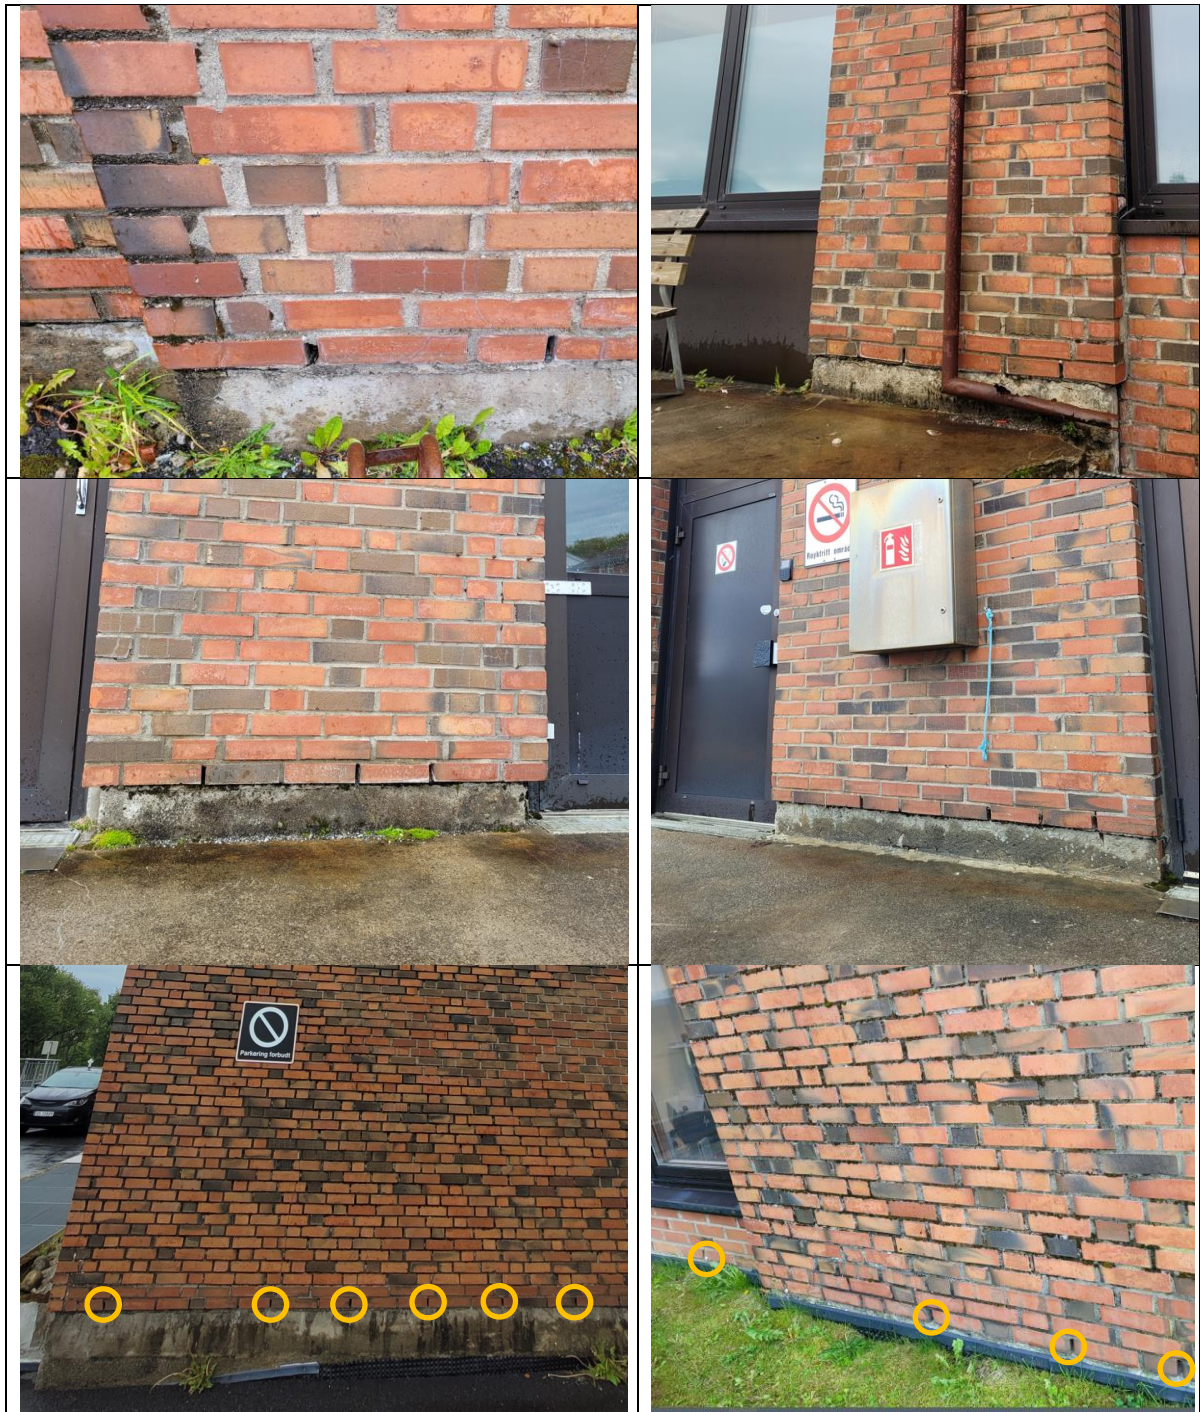
3.1.2 Tilstand på sokkel, luftespalter og overgang tegl fasade mot sokkel

Spesielt på fasader mot vest fremstår betongsokkelen som slit, med avrundede overganger mot tegl og avrundede hjørner. Ingen tegn til armeringskorrosjon på sokkel. Tegl er lagt med noe overheng over betongsokkel, og uten dryppnese. Det er lufteåpninger i tegl i form av både stussfuger og drenerør med diameter på 20 mm. Disse lufteåpningene er noe tilfeldig plassert, men det er langt flere enn en stussfuge per meter, som er dagens anbefaling. Stussfuger fremstår åpne, drenerør var vanskelig å kontrollere åpenheten på.

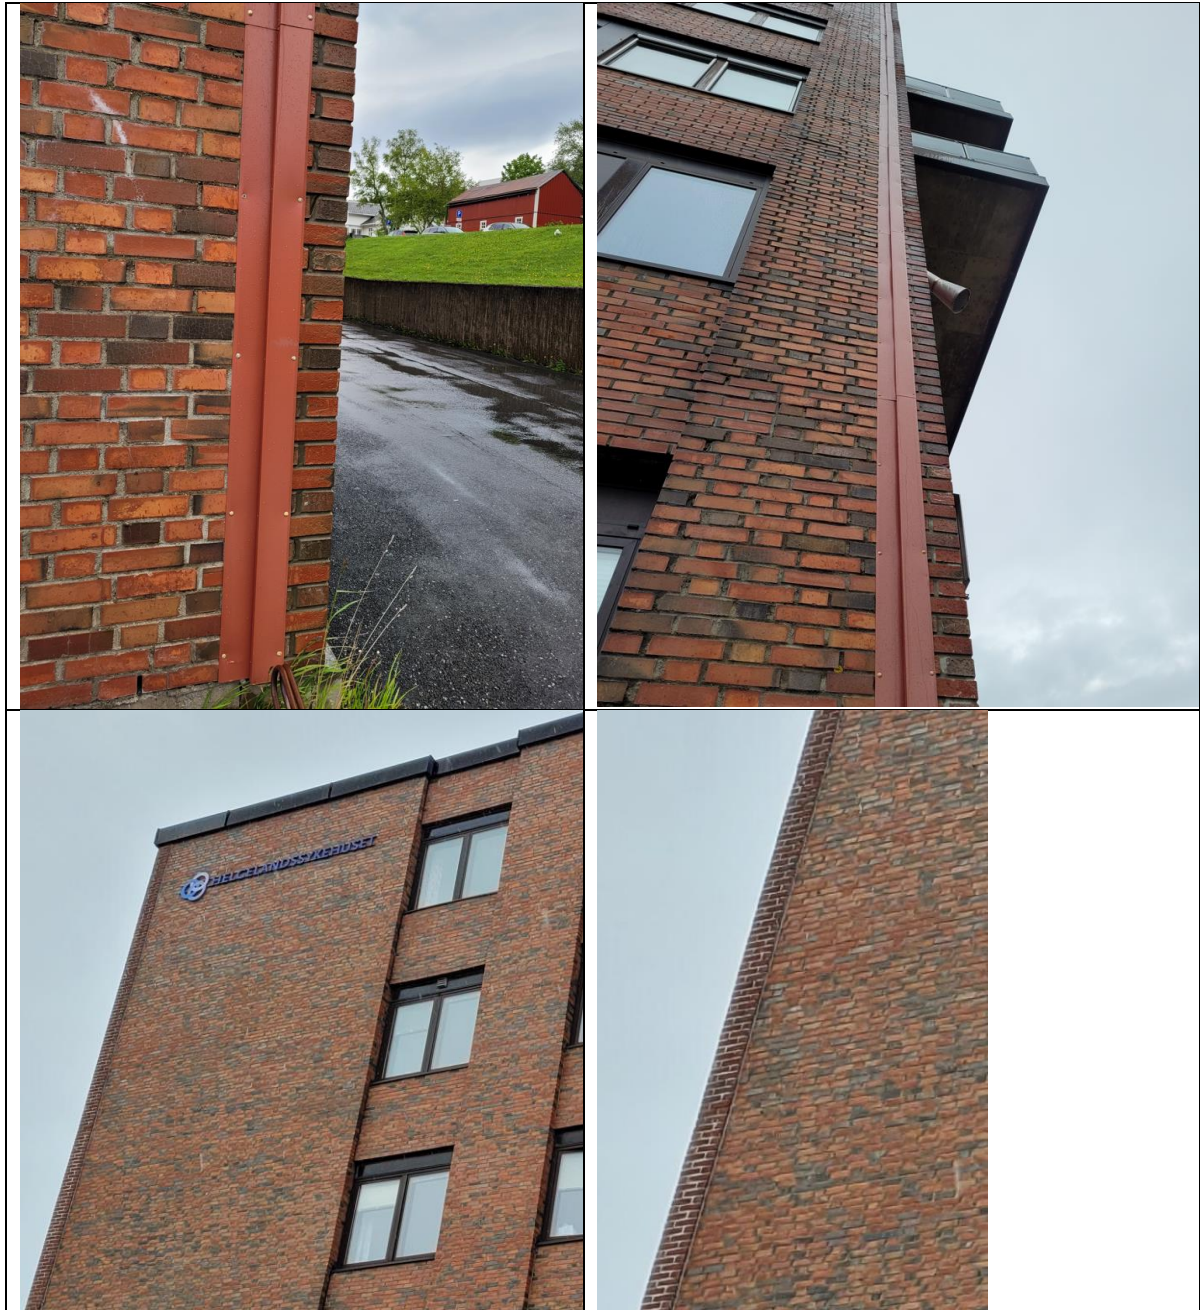
3.1.3 Overgang rehabilitert fasade mot sør og original fasade mot vest

Det er pr. d.d. ingen tegninger på overgang mellom rehabilitert fasade mot sør og omkringliggende fasader. Det som er synlig, er et beslag mot de andre fasadene. Fasade mot sør stikker et par cm utenfor fasade mot vest. Denne overgangen er løst med et beslag. Fasade mot øst er løst med en fuge. Tilstand på fuge var vanskelig å kontrollere.

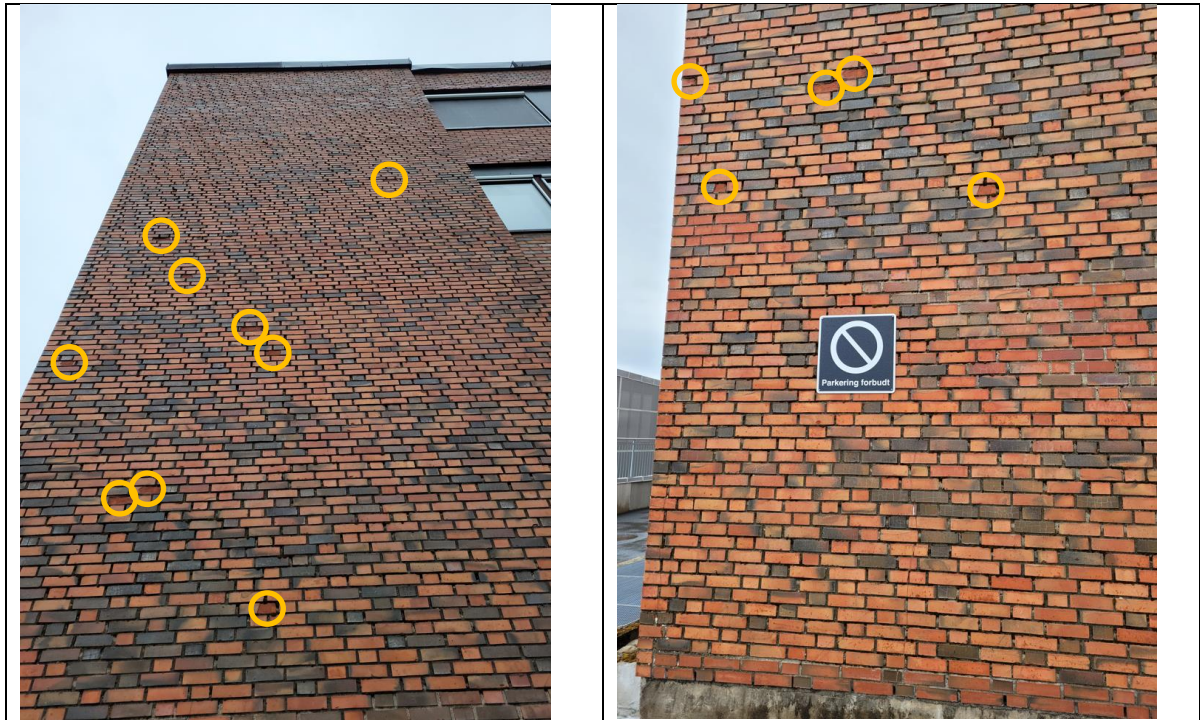
3.1.4 Skader på fasade hvor stein har løsnet og dårlige fuger

For fasade mot vest, lengst mot nord, er det en del stein som har delt seg og løsnet fra fasade. Det er i hovedsak kun på denne delen av fasaden det er observert. Fugene mellom steinene er «intrukket» og tydelig vasket ut. Ødelagt stein er markert med gule sirkler på bildene.

- Fuger er av dårlig stand på fasader mot vest og nord. Disse må renskes og istandsettes. Fuger på fasade mot øst er langt bedre og trengs ikke nødvendigvis å tas.
- Teglstein må sendes til analyse for å se på mulighet for gjenbruk
- Bindere er ikke funnet. De bør sees nærmere på før et endelig valg av fasademateriale gjøres.
- Isolasjon fremstår i god stand. Fuktinnhold i isolasjon i hjørne sjekkes mer nøye.

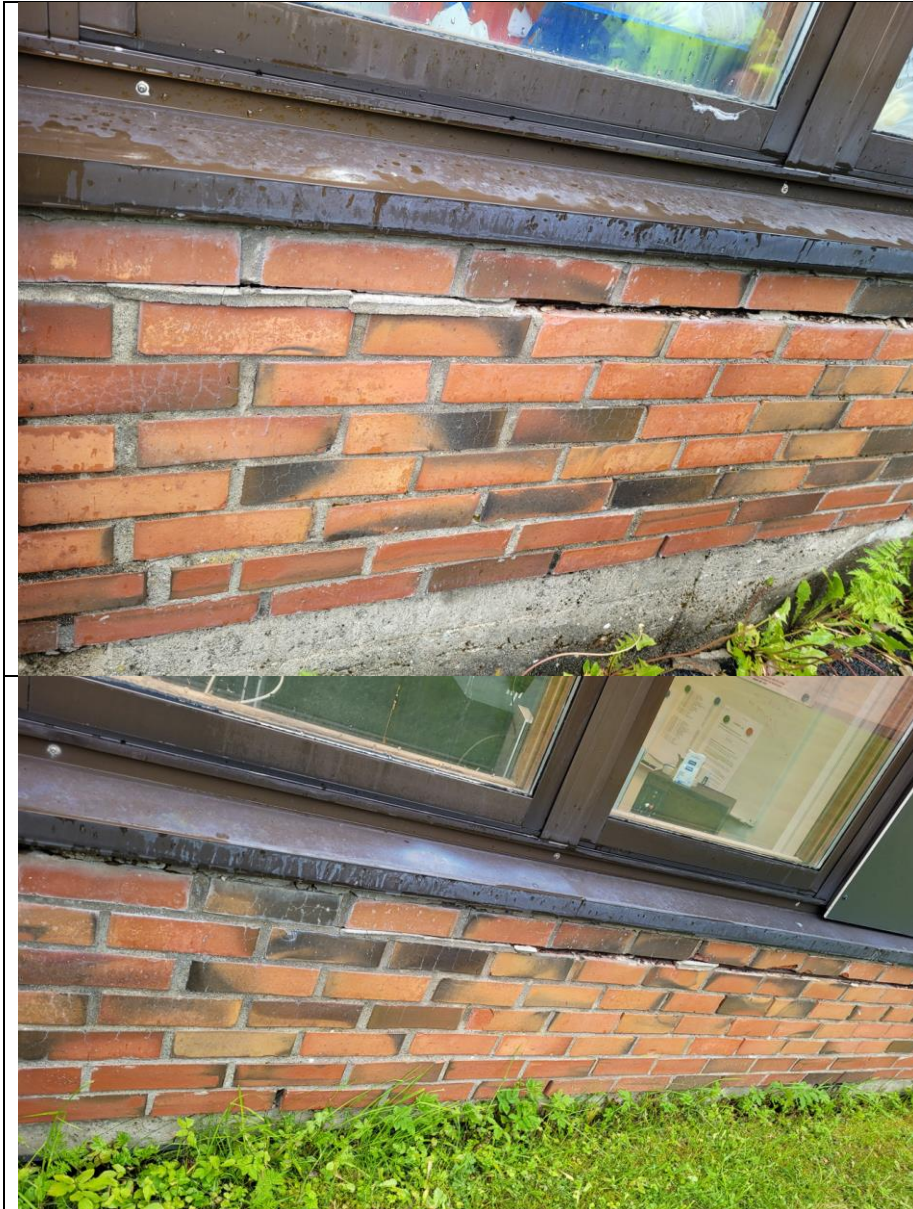
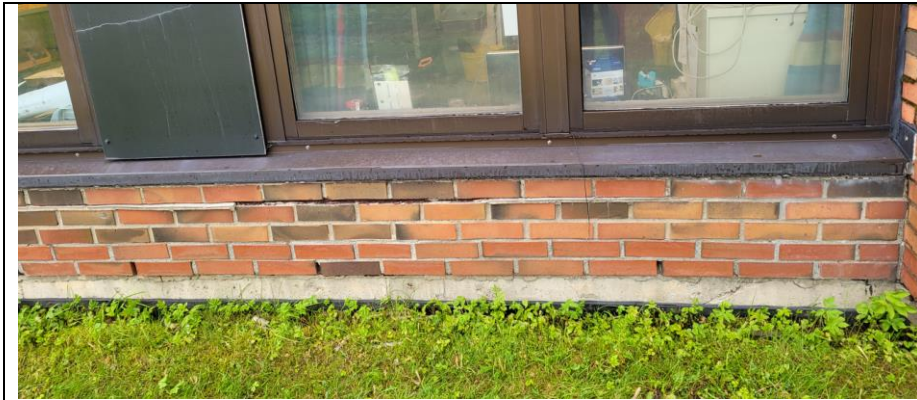
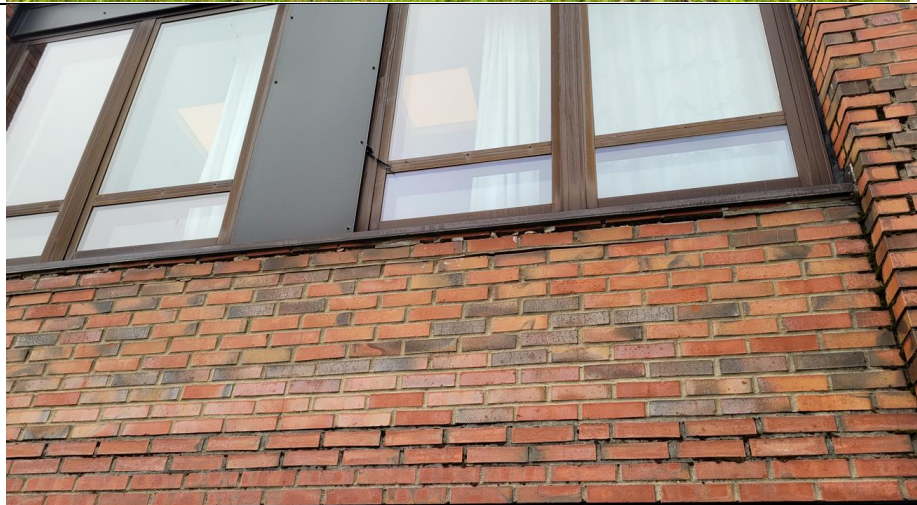
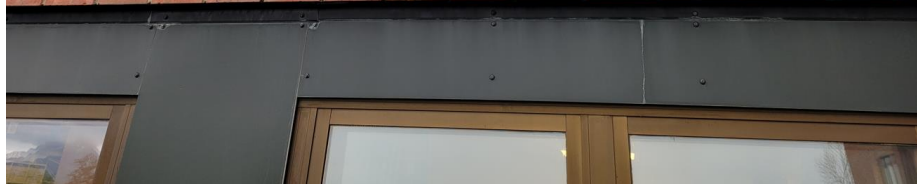
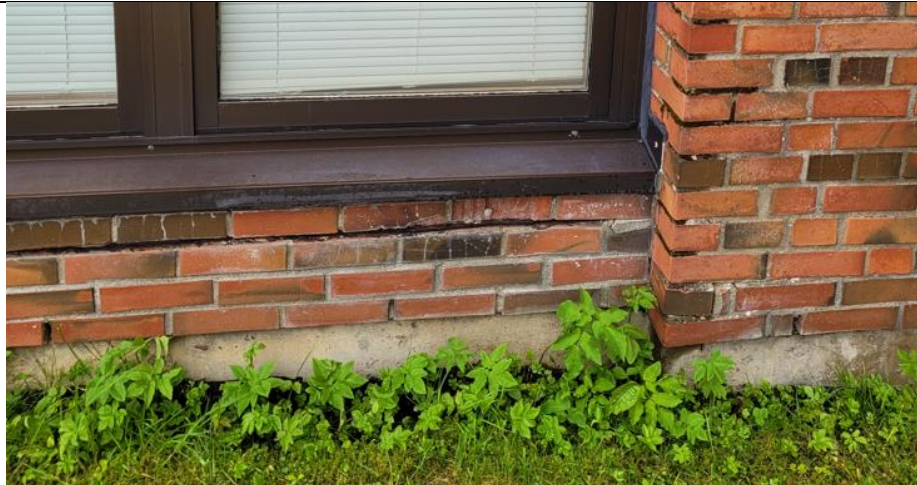
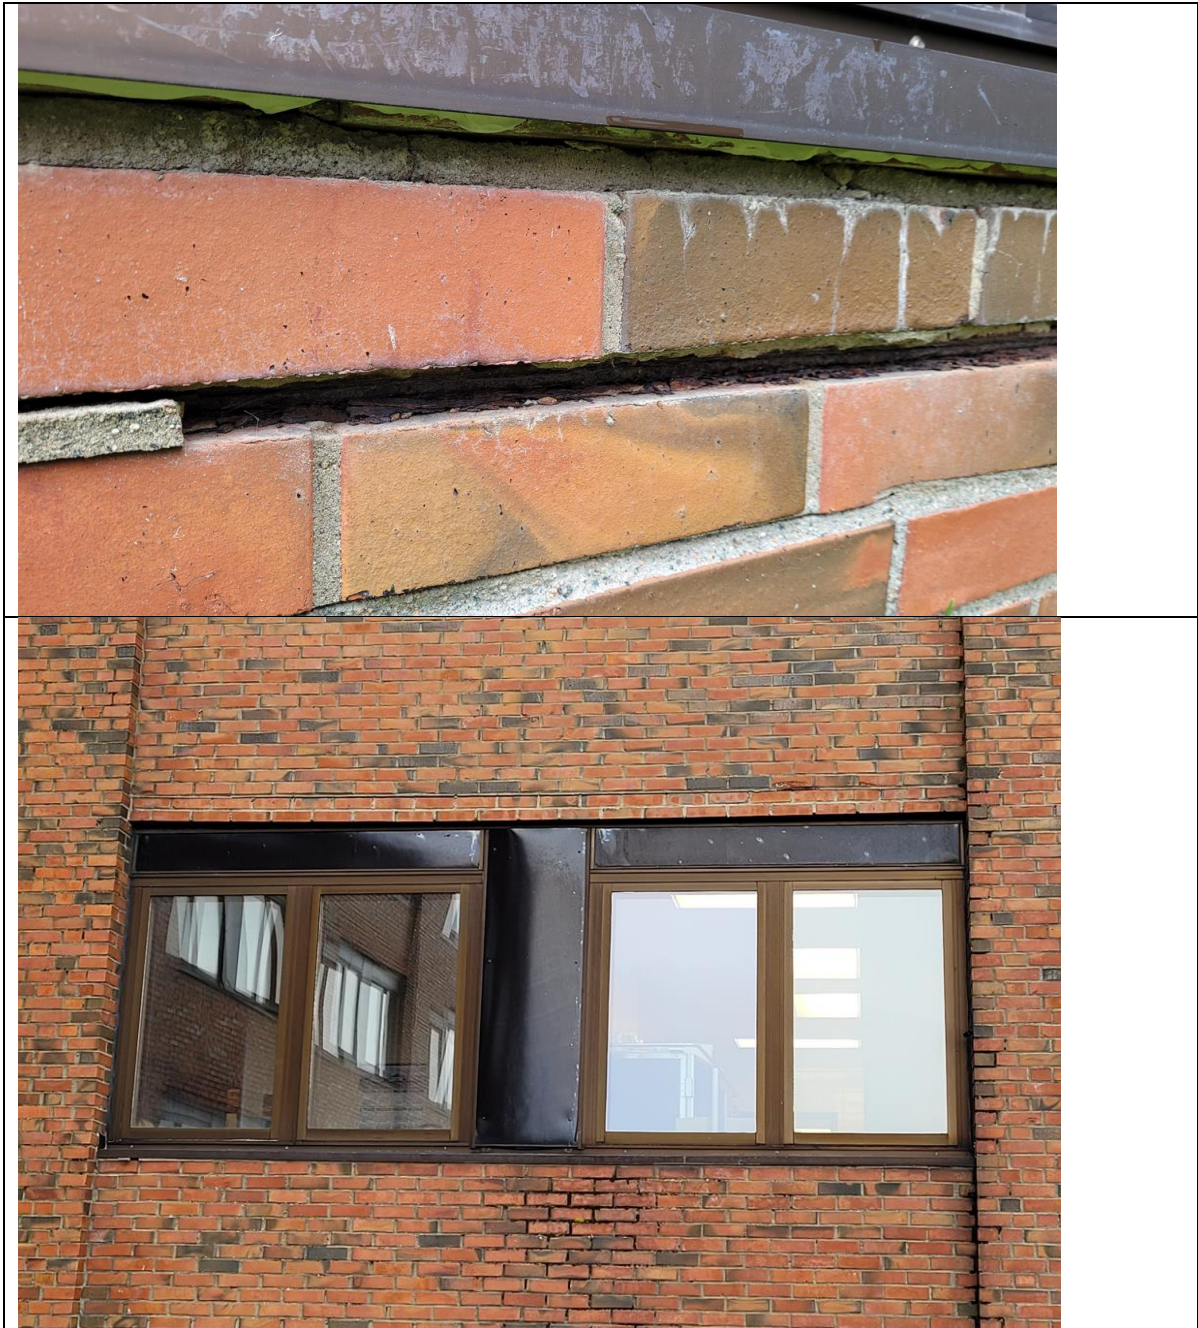
3.1.5 Armeringskorrosjon over og under vindu og dårlig fuge.

Det er tydelig armeringskorrosjon i horisontal fuge under flere vindu på fasade mot vest, lengst nord. Her har fuge falt helt ut og armeringsjern er eksponert. Det er mer tydelig tegn under vindu enn over vindu, og spesielt dårlig i 1.etg.

Vinduer er opplyst å være originale, derav rundt 40 år gamle nå, og av dårlig stand. Befaring ble kun utført utendørs, men med gjennomgang av tilsendte bilder fra skadesaker på vinduer innendørs. Vinduer ble opplyst å være lite brukervennlige for åpning og lukking. Det anbefales å bytte alle vinduer. Det er flere steder armeringskorrosjon i forbindelse med vinduer, dette må fjernes, renskes opp i og reetableres.

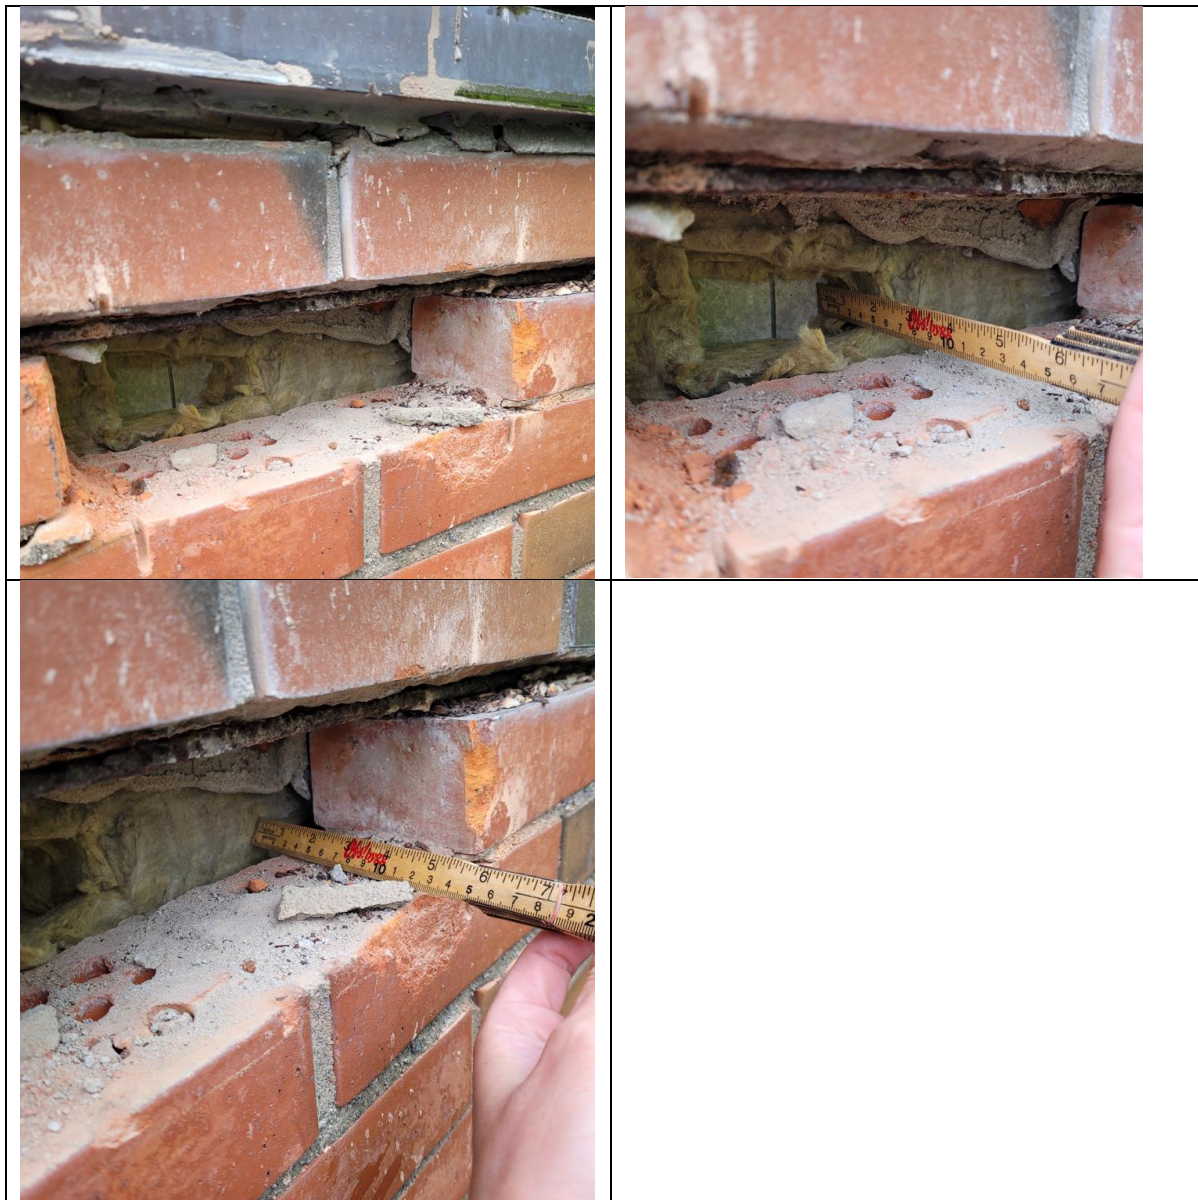
3.1.6 Steinprøve i fasade mot vest, lengst nord.

Det er i samme fasade som det var løsnet flere deler av teglstein tatt ut en stein for prøvetaking. Her ble det tatt ut stein under vindu. Bakenforliggende isolasjon opplevdes tørr, fast og konstruksjonsoppbygning er som prosjektert. Ingen tegn til utglidning/nedsig av isolasjon. Målt isolasjonstykkelse var 40 mm og målt luftesjikt var 30 mm, det vil si 10 mm mer på begge sjikt enn hva som er prosjektert. Dette er kun en stikkprøve og man kan ikke trekke noen konklusjon på en differanse mellom prosjektert og utført. Det er store mørtelbroer hvor stein er tatt ut, men likevel god lufting bak stein. Ingen tegn til fukt i isolasjon. Vindsperre ligger innenfor murplate. Denne ble ikke åpnet. Det ble ikke gjort observasjoner av bindere. Bindere er svært viktige for tilstand på vegg og burde vært observert. Flere mørtelbroer og tegl som falt ned under prøvetaking kan være medvirkende årsaker til at det ikke ble observert, eventuelt at antall bindere var for få i forhold til anbefalinger. Om ikke dette blir undersøkt ytterligere er dette et usikkerhetsmoment man må ta med videre inn i prosjekteringsarbeidet.

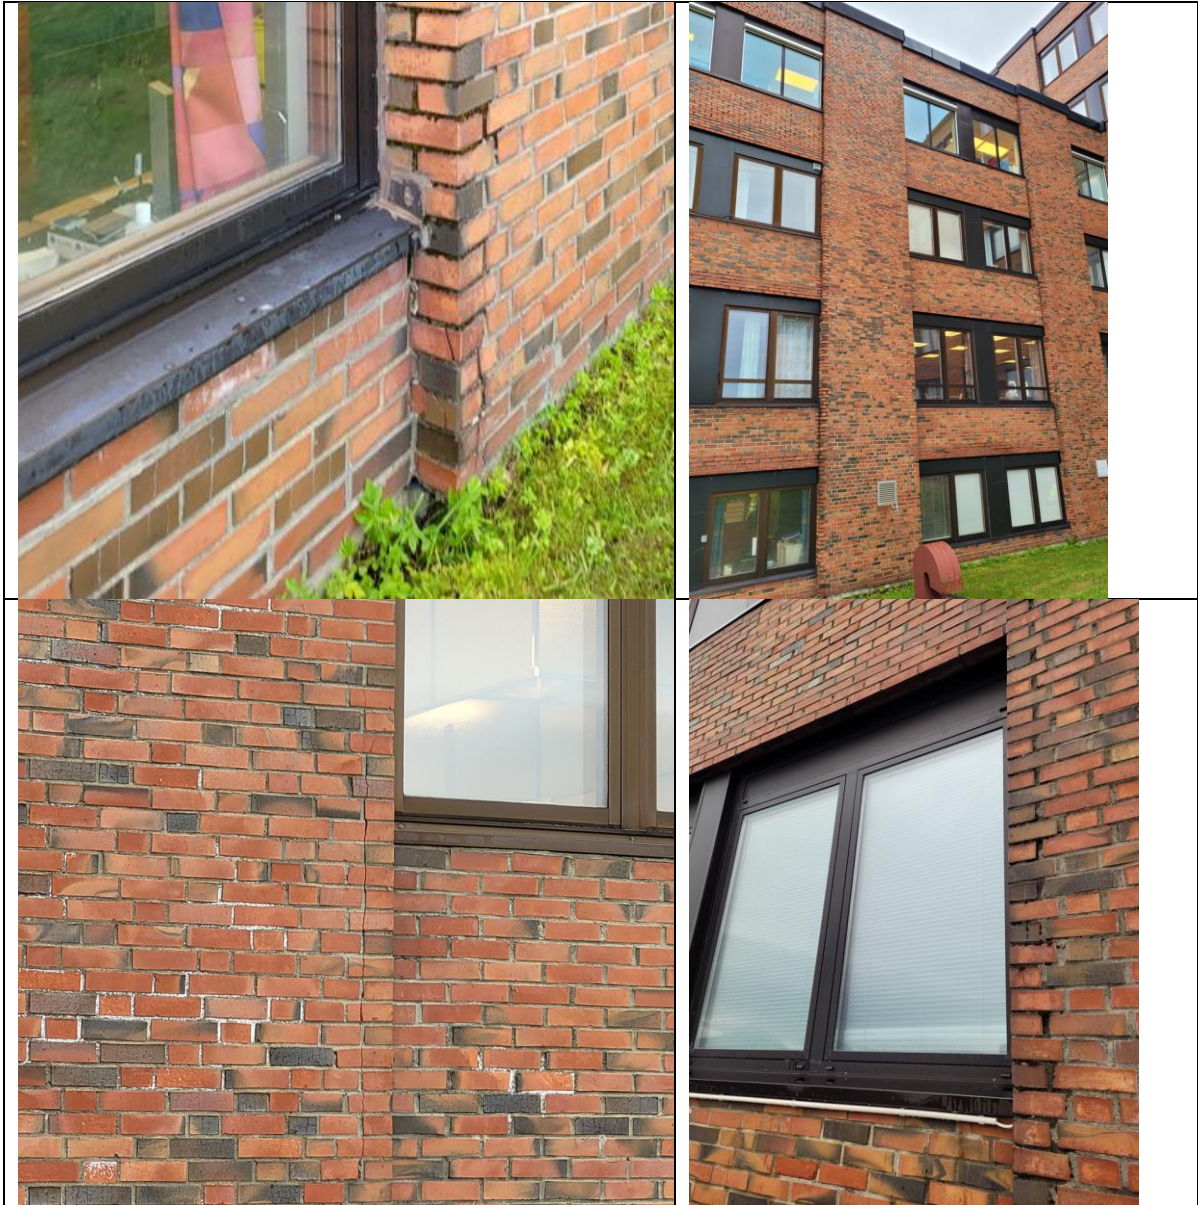
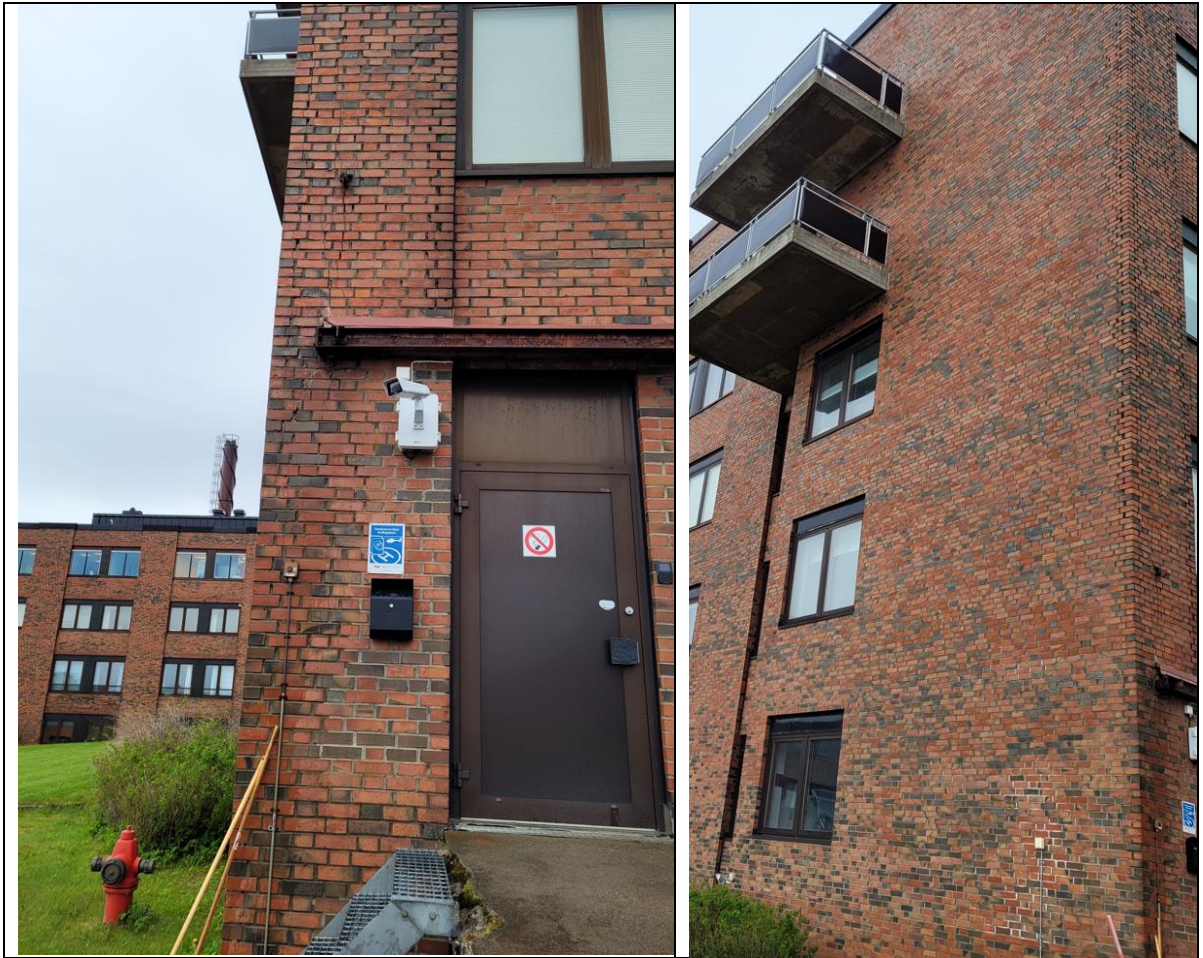
3.1.7 Sprekkdannelse i hjørne / utsatte hjørner

Det er synlig av flere hjørner på fasader mot vest, i hovedsak, at fuger er vasket ut. Det er også noe sprekkdannelse i enkelte hjørner. Hvor mye av fugen er vasket ut, ser man også ofte vekst av mose. Sprekkdannelse kan komme av for få bindere i disse områdene.

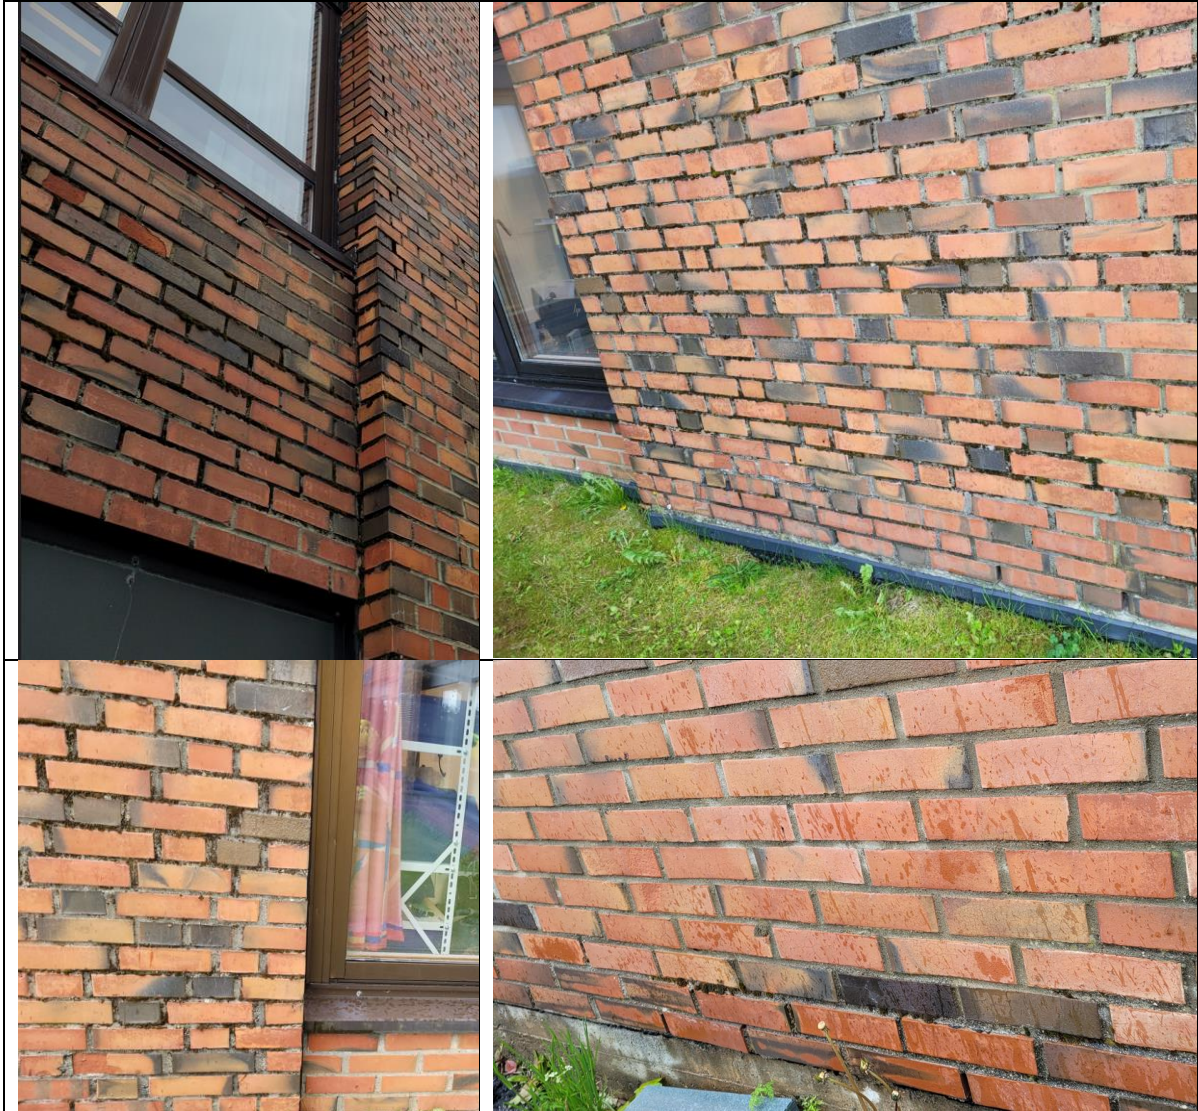
3.1.8 Mose i fuger

Det er i fasader mot vest og nord tydelig mosevekst i fuger.

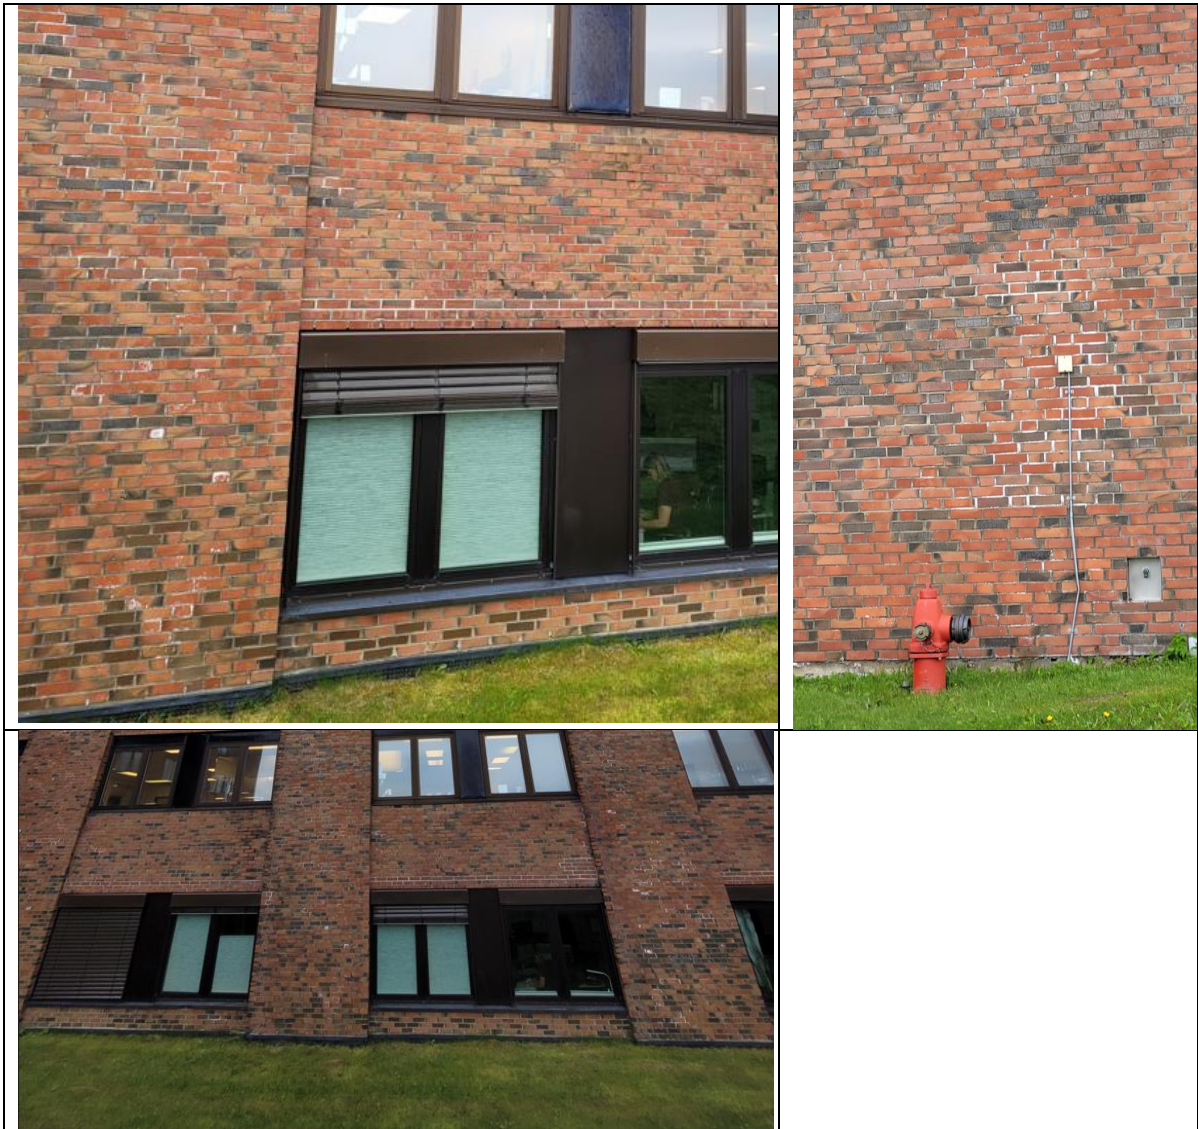
3.1.9 Saltutslag i fasade

Det er i fasader mot nord, i hovedsak, enkelte tegn til saltutslag.

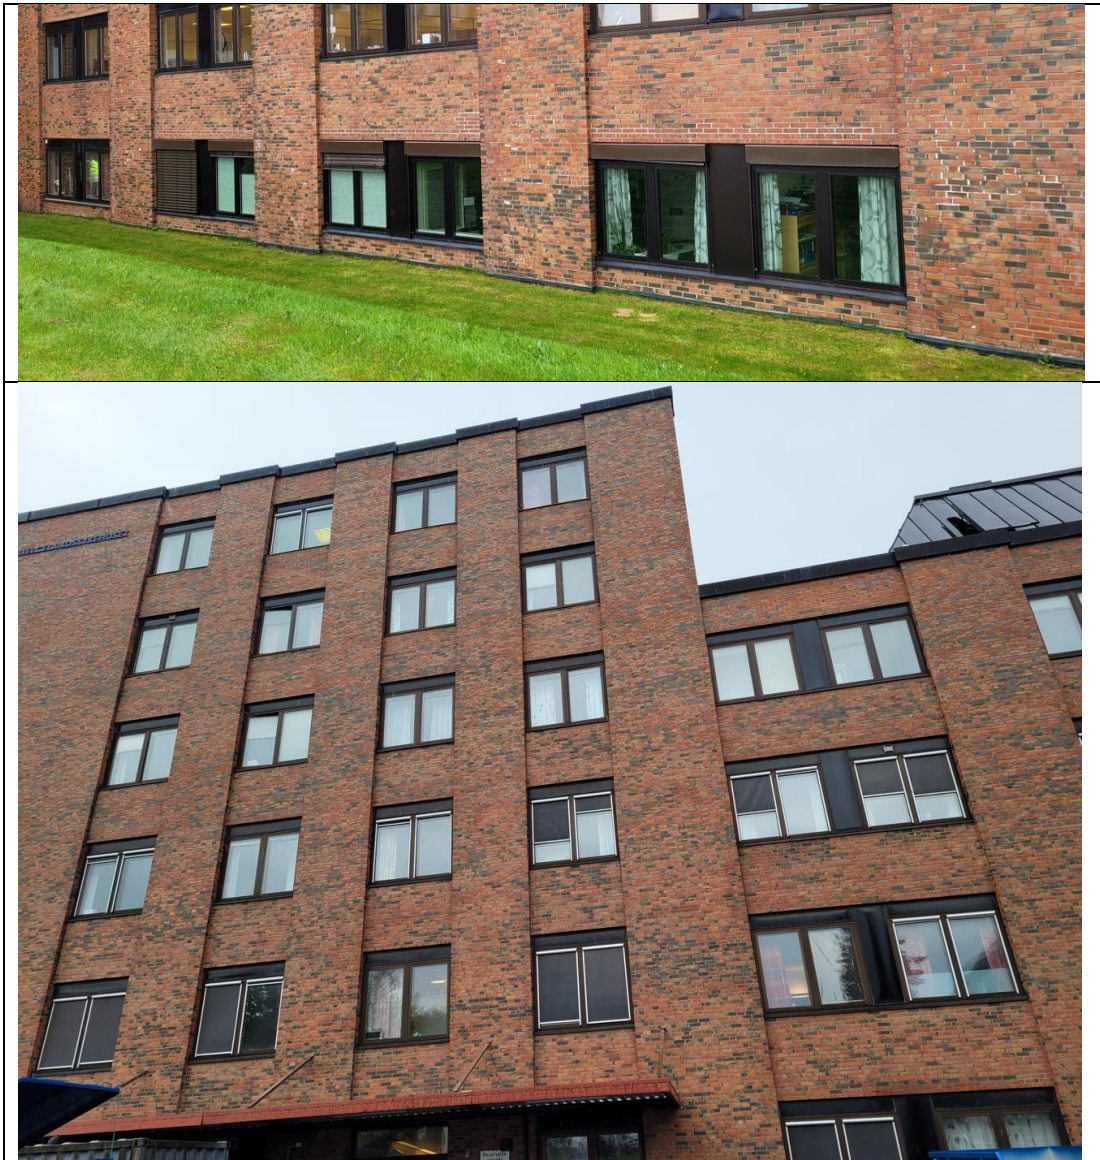
3.1.10 Vinduer med utvendig solskjerming

Det er solskjerming i form av store utvendige kassetter i fasade mot nord. Man kan observere mer slitte fuger og noe saltutslag over disse. Det er ikke mulig å observere om, eventuelt hvordan, lufting over solskjerming er ivarettatt. Det er også solskjerming i fasade mot øst og vest, lengst sør, i form av utvendige screens. Det er ikke observert noen form for skade i forbindelse med disse. Også for fasade mot vest, lengst sør, er det enkelte screens i 2. og 3. etasje.

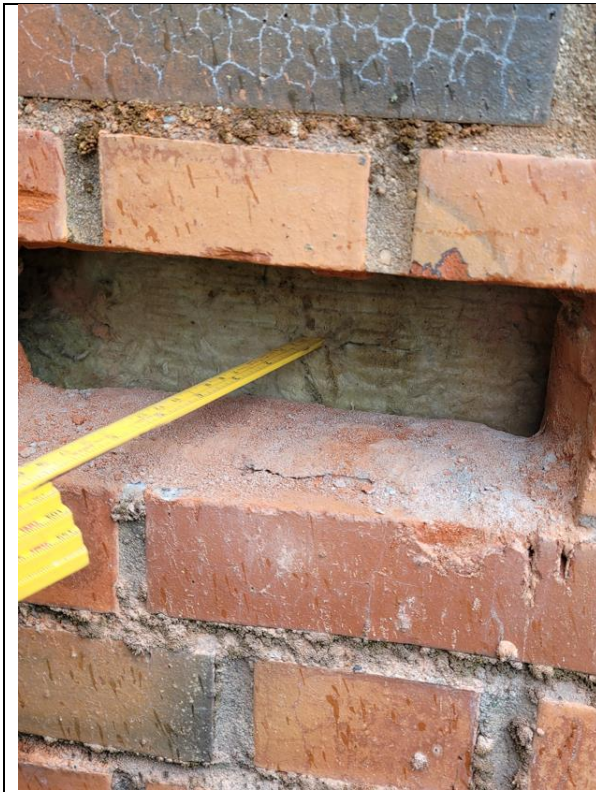
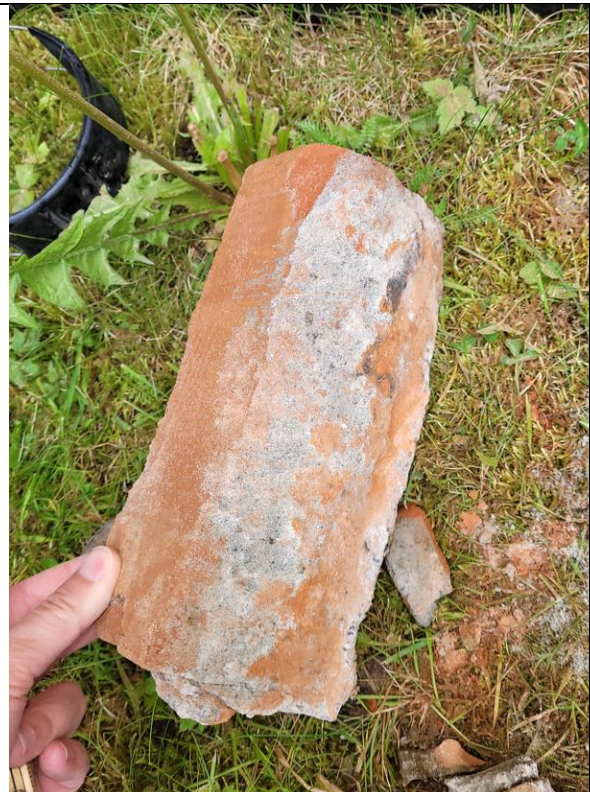
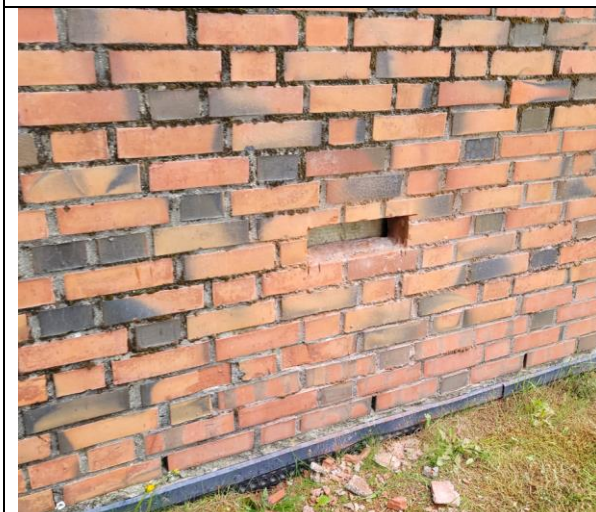
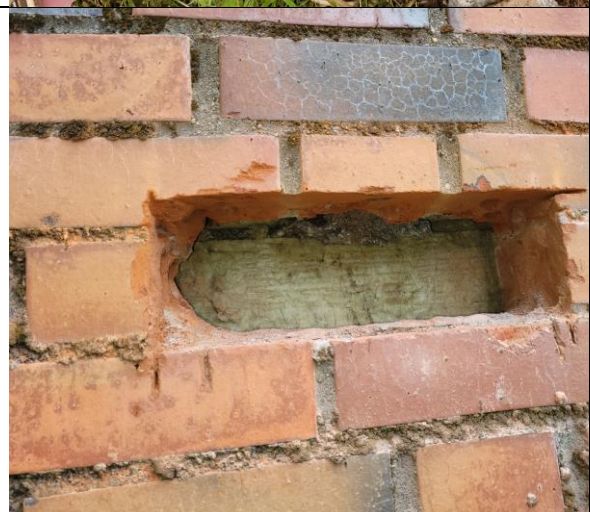
3.1.11 Steinprøve i fasade mot nord

Det ble i fasade mot nord tatt ut en stein i vertikale bånd, som ligger noe utenfor fasade hvor vinduer er plassert. Bakenforliggende sjikt ble her kontrollert, og det var ingen tegn til fukt. Murplate og bakenforliggende isolasjon var plassert og i tykkelse som prosjektert. Det var ingen tegn til nedsig. Det var enkelte mørtelbroer også her, men veggen totalt er vurdert som godt luftet. Det ble ikke gjort noen observasjon av bindere.
