NYTT HELGELANDSSYKEHUS - FASADEREHABILITERING

BEFARINGSNOTAT – BYGNINGSFYSIKK OG ENERGI

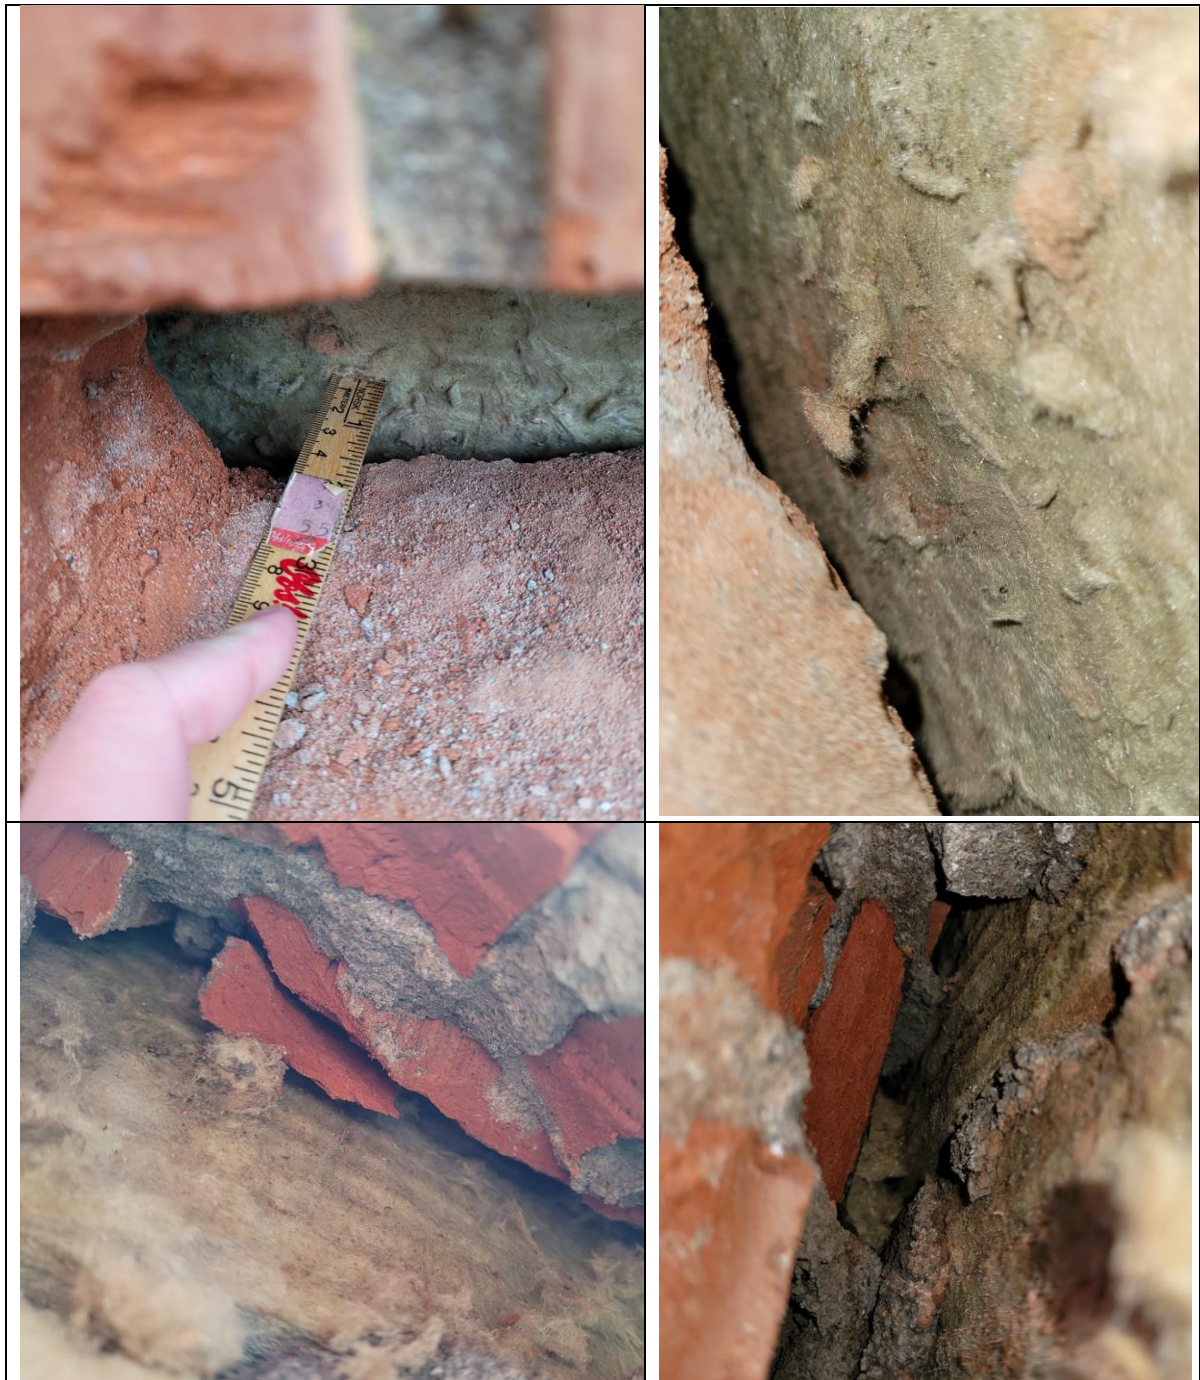
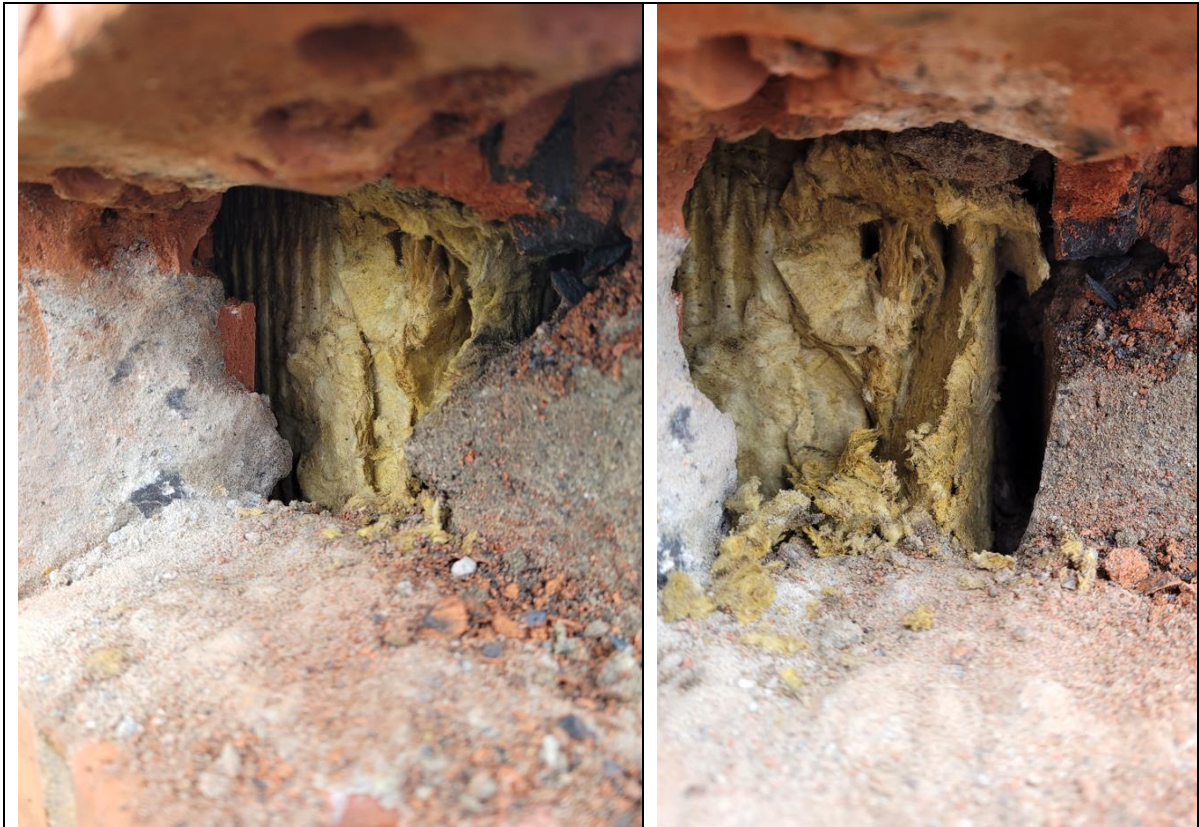
3.1.12 Tilstand i luftesjikt

Alle steder hvor det ble gjort uttaking av stein ble luftesjikt nøye gjennomgått. Det ble i all hovedsak observert tørr isolasjon uten tegn til nedsig. Det var alle steder tydelige luftespalter, dog også mørtelbroer. Det var ikke mulig å observere noen bindere hvor steinprøver ble tatt. I hjørne mot nord-vest var det mulig å kjenne en lukt av innestengt fukt, det ble derfor tatt isolasjonsprøver herfra, i tillegg til steinprøver. At det ikke var synlige bindere er et usikkerhetsmoment man må vurdere videre i prosjekteringsarbeidet.

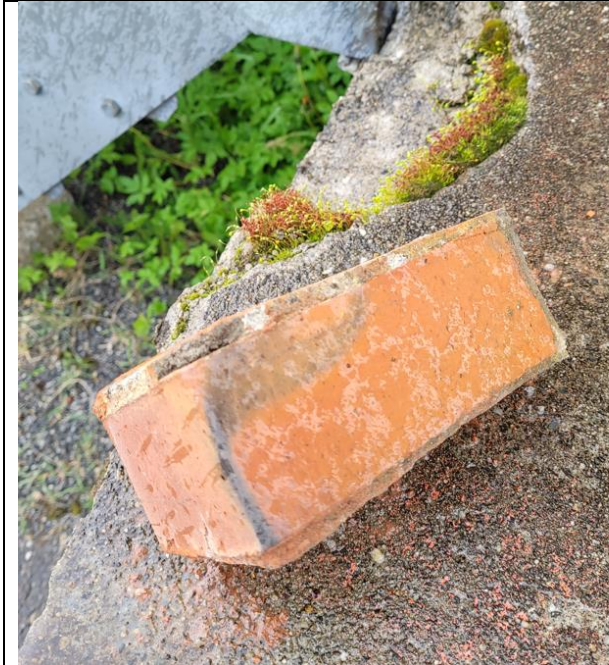
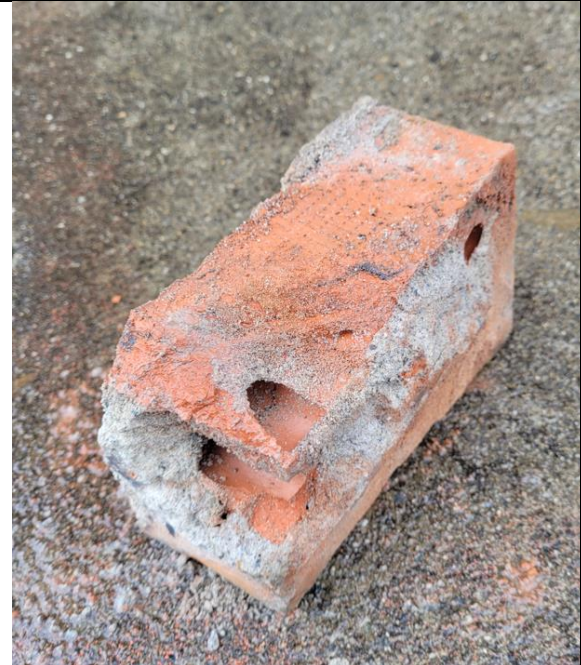
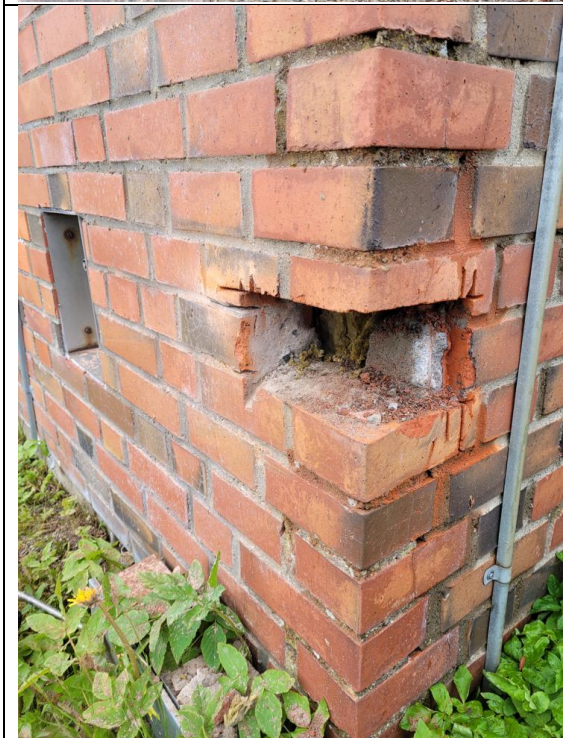
3.1.13 Steinprøve i hjørne mot nord-vest

Steinprøver fra hjørne mot nord-vest. Spesielt dårlige fuger mellom steinene. Fugene fremstår sterkt utvasket.

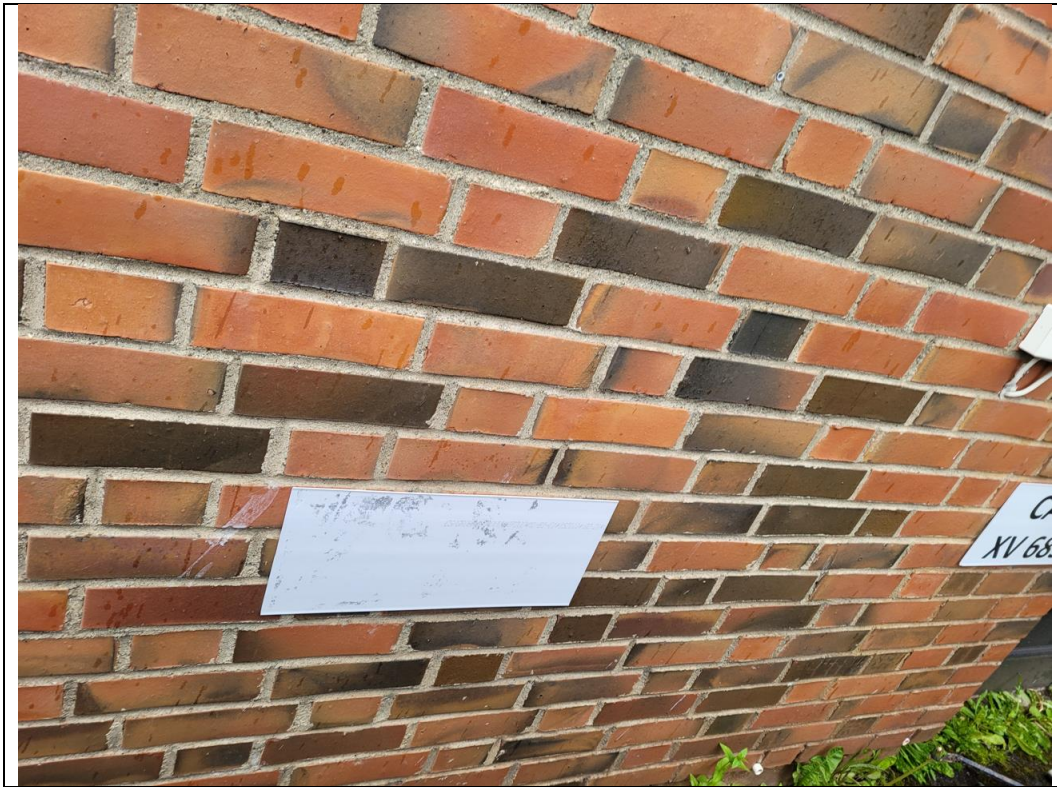
3.1.14 Steinprøve i fasade mot øst

Det ble også tatt ut steinprøve i fasade mot øst for å kunne ha en variasjon av stein, og fra alle fasader. Denne fasaden fremstår bedre enn resterende fasader, og ligger også langt mer beskyttet til med den eldre delen av sykehuset fra 1920-tallet tett inntil. Da prøver av fasade skulle tas, måtte uttakning avbrytes grunnet for mye støy for personell på sykehuset. Prøve skulle fullføres på et senere tidspunkt.

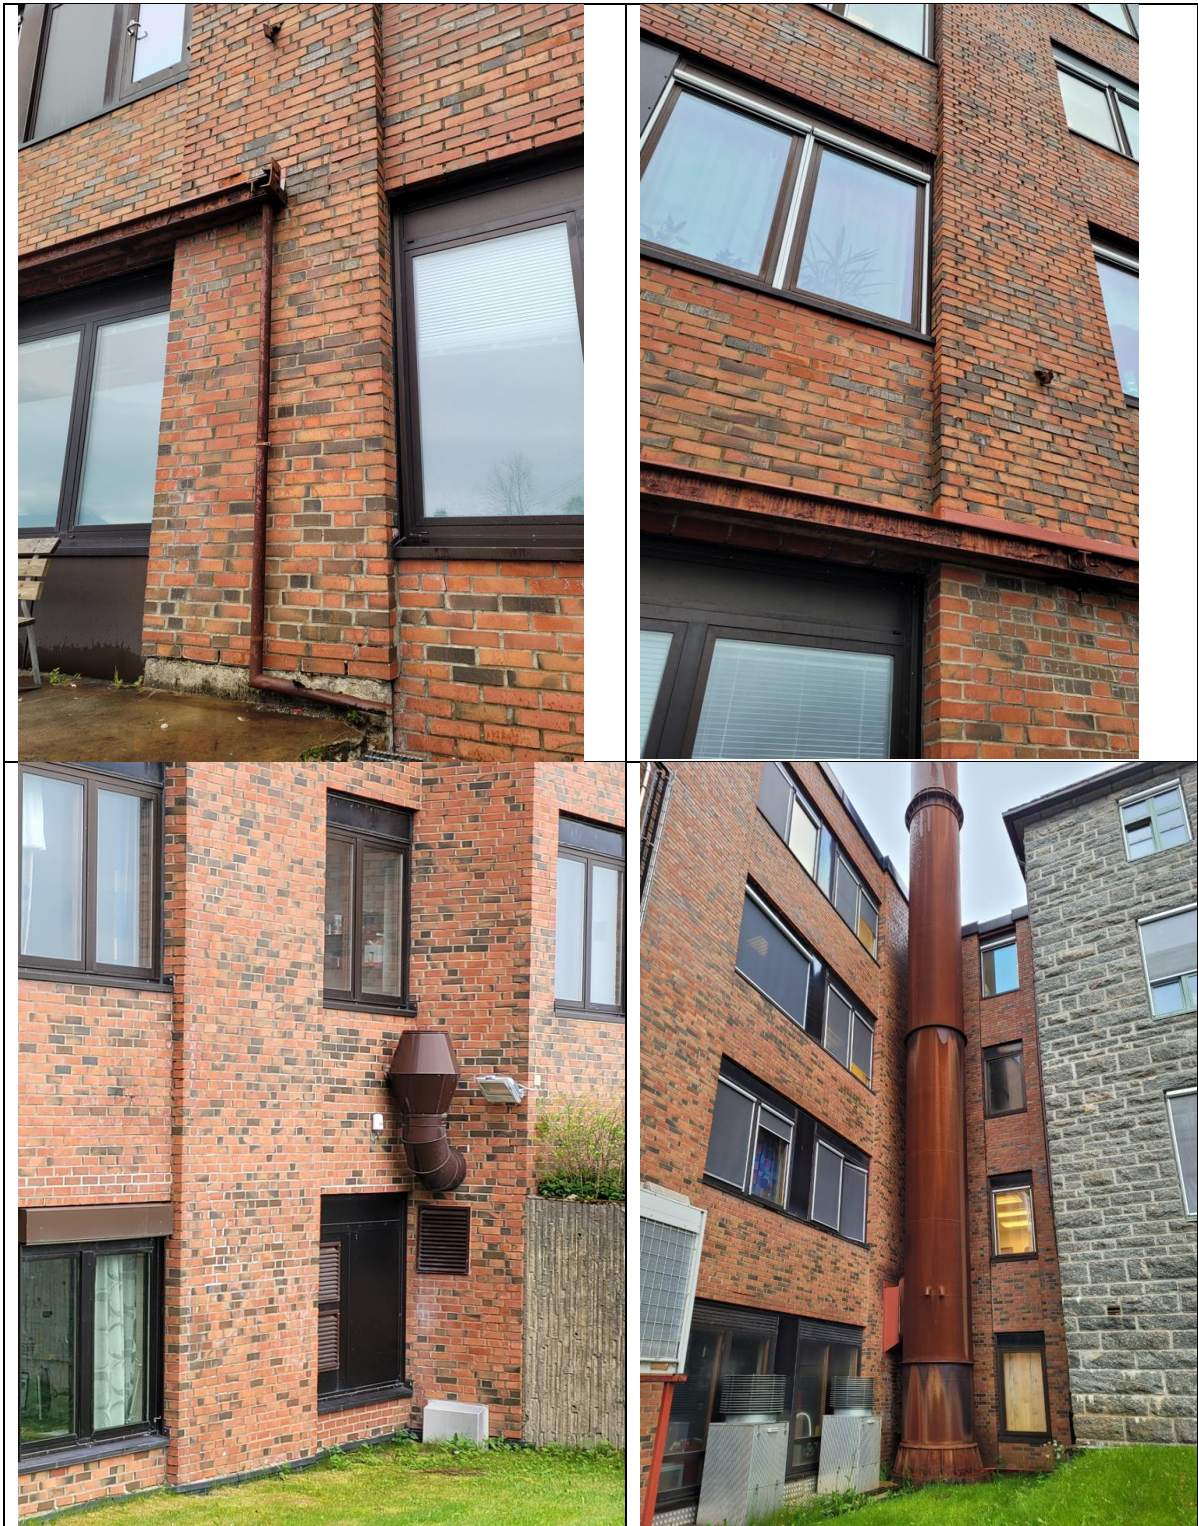
3.1.15 Installasjoner på/ved fasade

Det er enkelte installasjoner på fasader som må hensyntas ved en eventuell fasaderehabilitering, og et valg av type fasaderehabilitering. Dette er deler av et eldre tak på fasade mot vest, tilsvarende denne innfestingen for tak er også gjeldende for fasade mot øst, her står også taket fortsatt. Det ble av driftspersonell opplyst at rørføring på fasade mot øst, mot del fra 1920-tallet ikke er i bruk annet enn ved eventuell oljefyring som spisslast for oppvarming.
