Helgelandssykehuset HF

Rapport fra miljøkartlegging

Oktober 2023

RAPPORT FRA MILJØKARTLEGGING HSYK

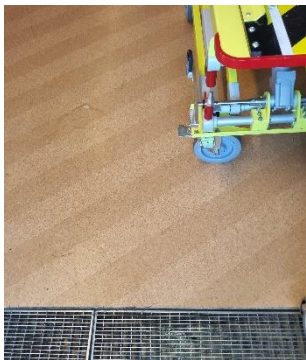
<p>Prøve: Hb5</p> <p>Rom: 219.5 Etasje: plan 2</p> <p>Avfallskategori: Ftalater</p> <p>Materialtype: Vinyl gulvbelegg</p> <p>Mengde: Ca. 15 m²</p> <p>Farlig avfall med ftalater !</p>

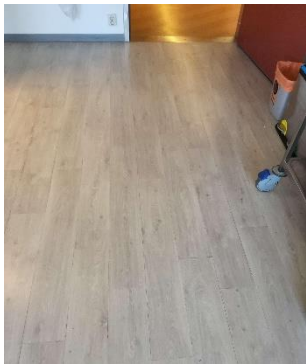
<p>Prøve: HD8</p> <p>Rom: 415 Etasje: Plan 4</p> <p>Avfallskategori: Ftalater</p> <p>Materialtype: Vinyl gulvbelegg</p> <p>Mengde: Ca. 30 m²</p> <p>Farlig avfall med ftalater !</p>

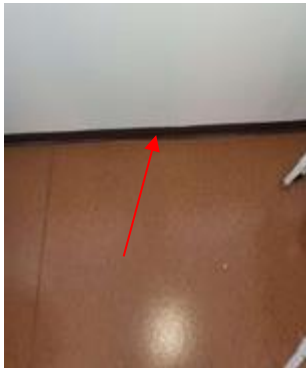
<p>Prøve: HC2</p> <p>Rom: 313.2, 517, 617 Etasje: Plan 3, 5 og 6</p> <p>Avfallskategori: Ftalater</p> <p>Materialtype: Vinyl gulv-list</p> <p>Mengde: Ca. 60 m</p> <p>Farlig avfall med ftalater !</p>

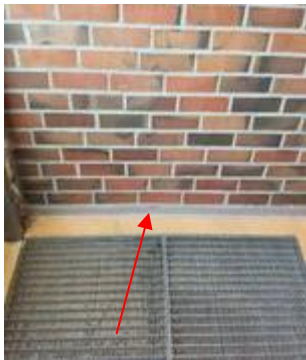
<p>Prøve: HB6</p> <p>Rom: 219.5, 415 Etasje: Plan 2 og 4</p> <p>Avfallskategori: Ftalater</p> <p>Materialtype: Vinyl gulv-list</p> <p>Mengde: Ca. 35 m</p> <p>Farlig avfall med ftalater !</p>

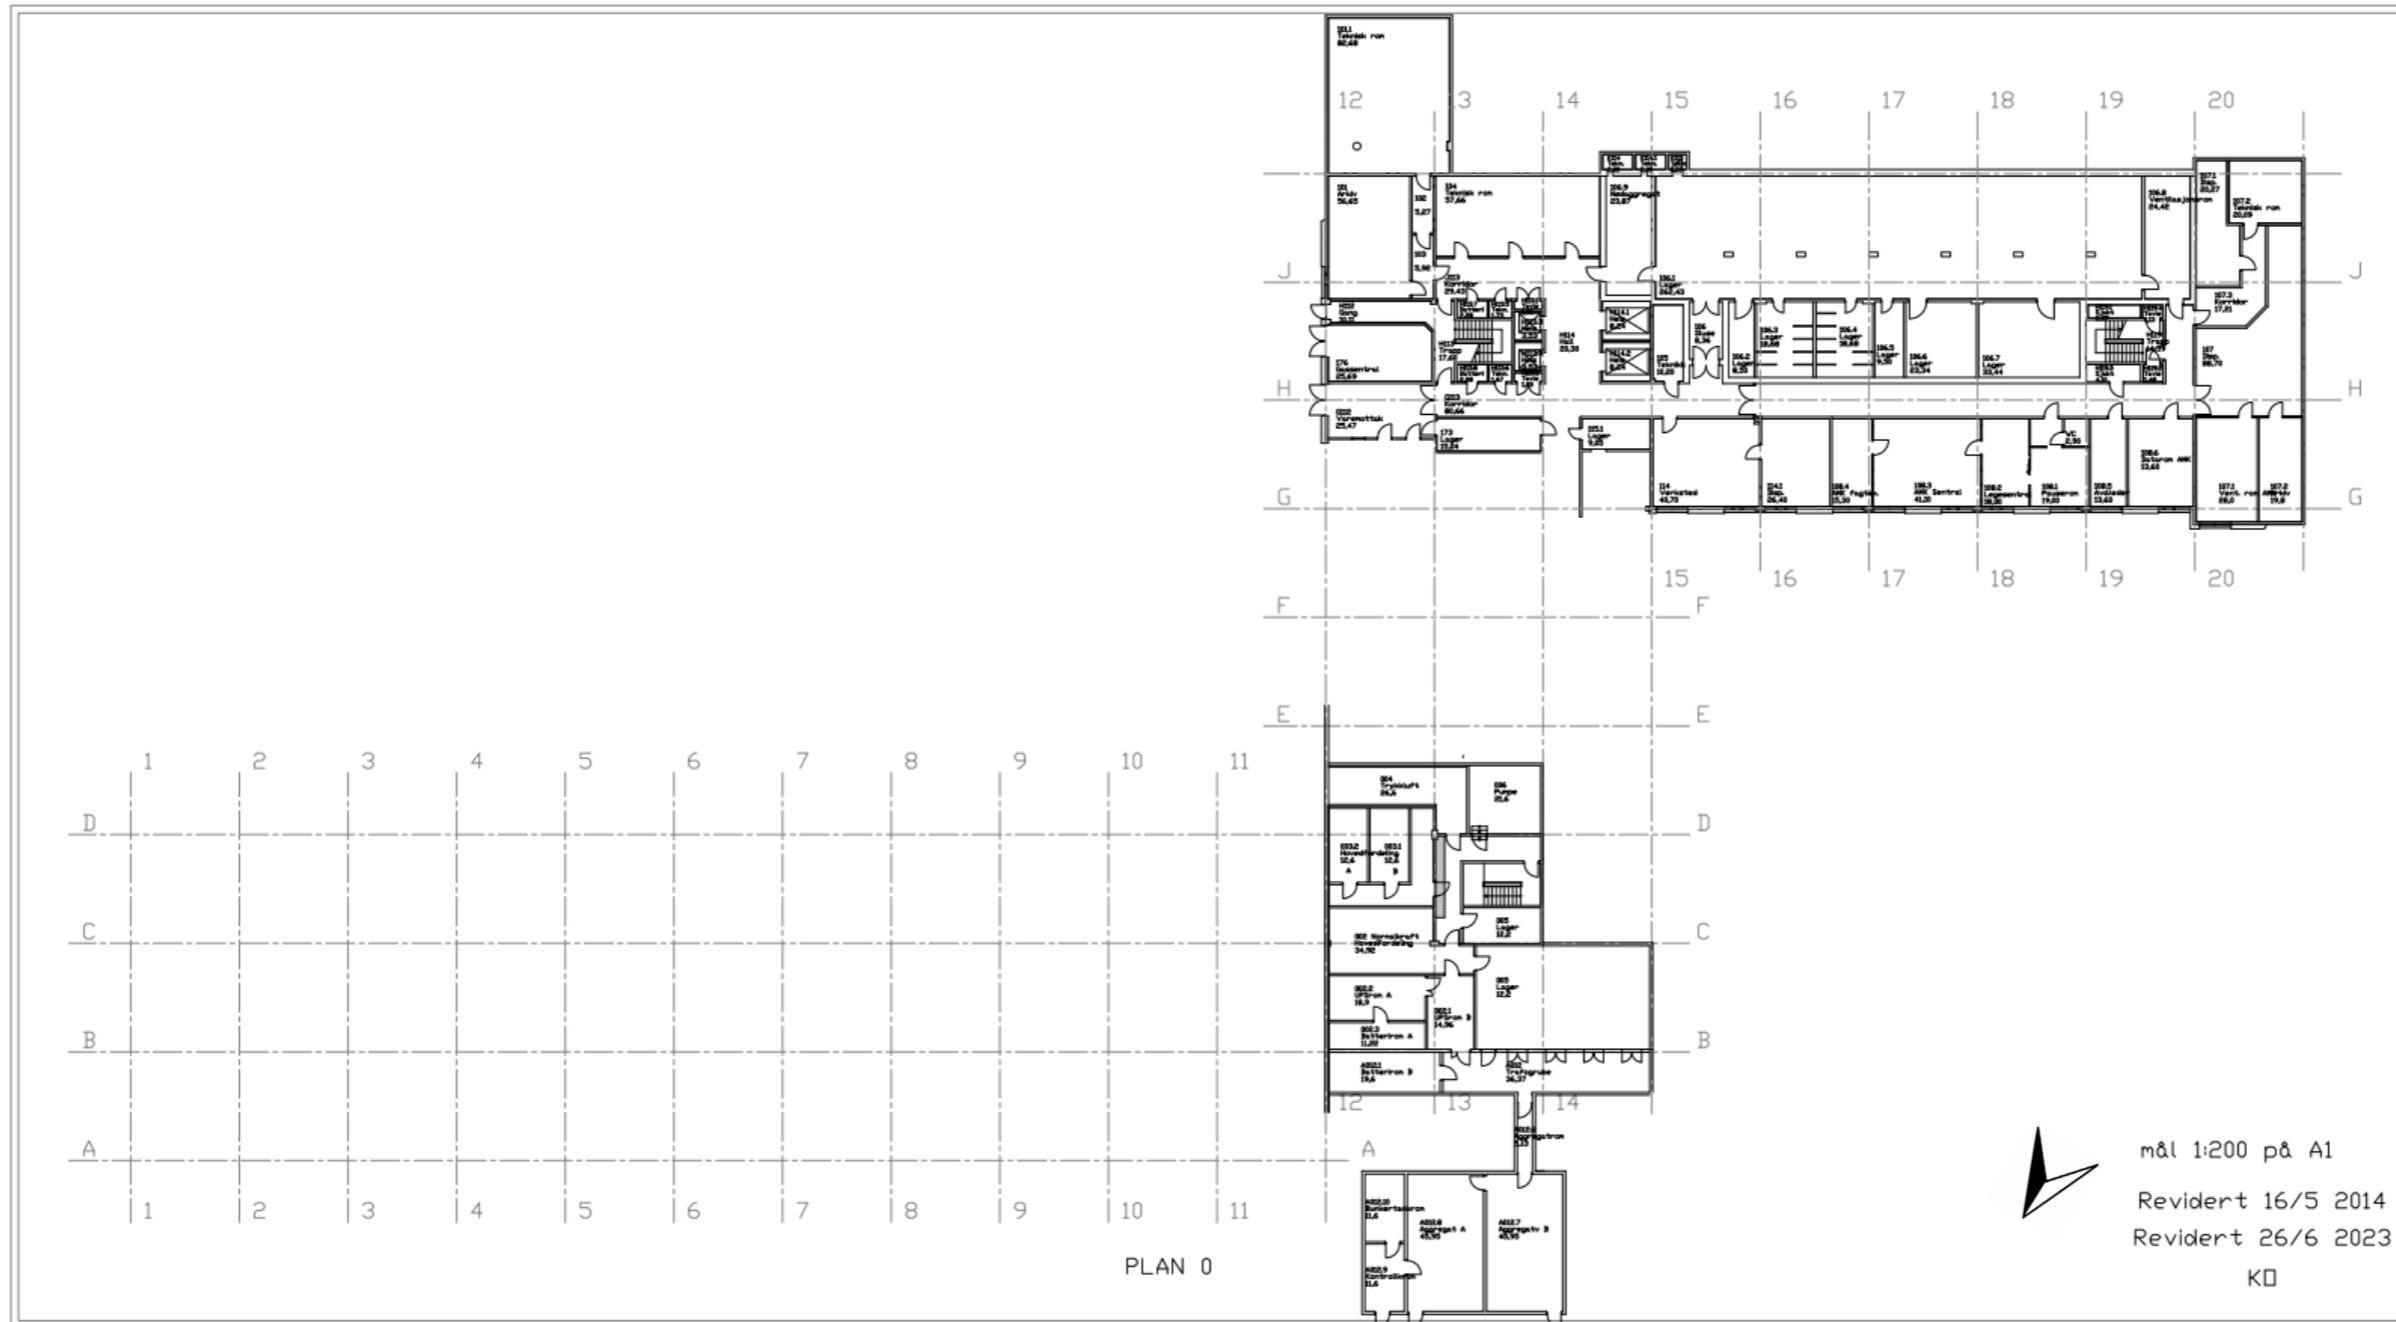
Etasjen har ikke innvendige arealer som inngår i kartleggingen

Polystyren i form av EPS eller XPS befinner seg trolig i alle veggene og er ikke markert inn på tegningene
