Tilstandsrapport for Greverud sykehjem	Dato/tid: onsdag, 20. desember 2023, 14:10
Av: Eivind Nygård	For: Nordre Follo kommune
Ved hver tilstandsvurdering i rapporten er det angitt en bokstavkode i parentes for rollen som har registrert tilstanden. Disse er:	 
(F) = Forvalter	
(E) = Eier	
(U) = Utfører	
(B) = Bruker

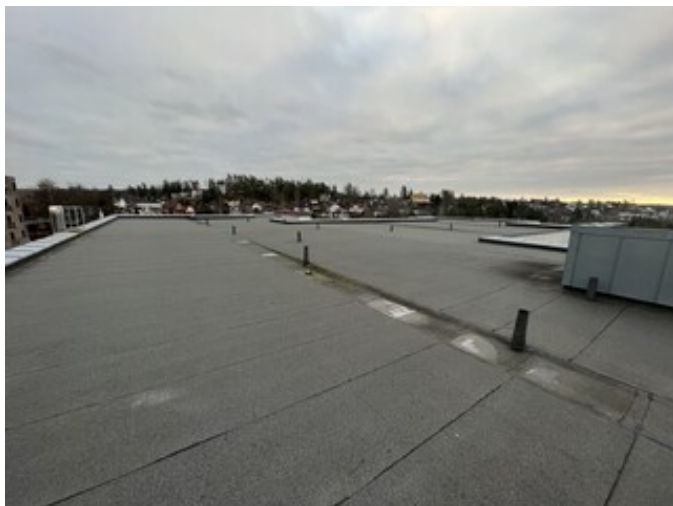
tor 08. desember 2022 - Sprekker i overgang mot luftelyre. Trenger ikke være gjennomgående, men krymp og bevegelser kan forårsake sprekker. Alle gjennomføringer, overganger og beslag kontrolleres nøye og sprekker som på bilde må tettes.

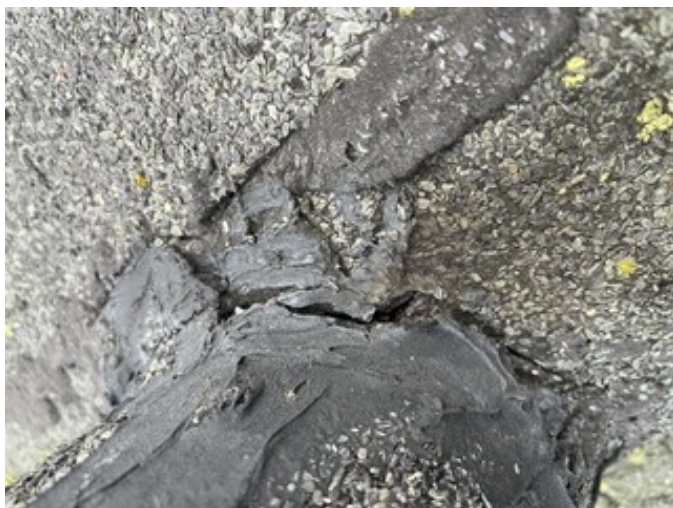
tor 08. desember 2022 - En del krakelering og sig pga. sterk solbelastning. Funksjonsmessig OK, men holdes under oppsikt som en del av internkontrollrutiner.

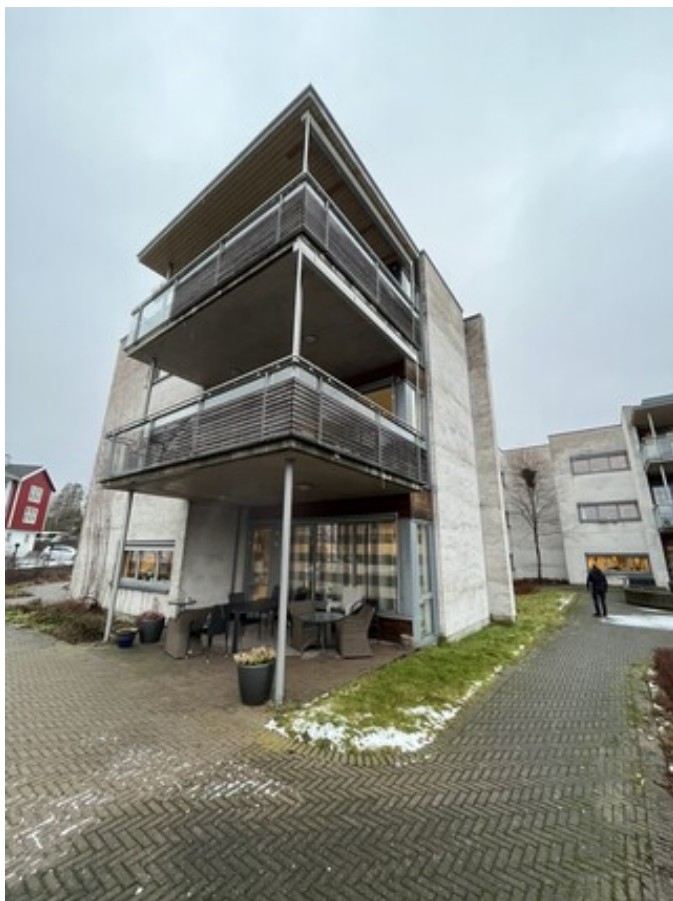
ons 30. november 2022 - Veranda med dekke av betongelement, understøttet av stålsøyler. Rekkverk i galvanisert stål med felter av tre og glass. Gulv av støtdempende gummi. Behov for vask og overflatebehandling av treverk, alternativt utskifting av alt treverk, det ble påvist råte i tilsvarende rekkverk på omsorgsboligene. som anbefales utskiftet i sin helhet. Overflatebehandlingen på stålsøylene har flere steder løsnet. Alle stålsøyler overflatebehandles. Det avklares om dette er brannbeskyttelse.

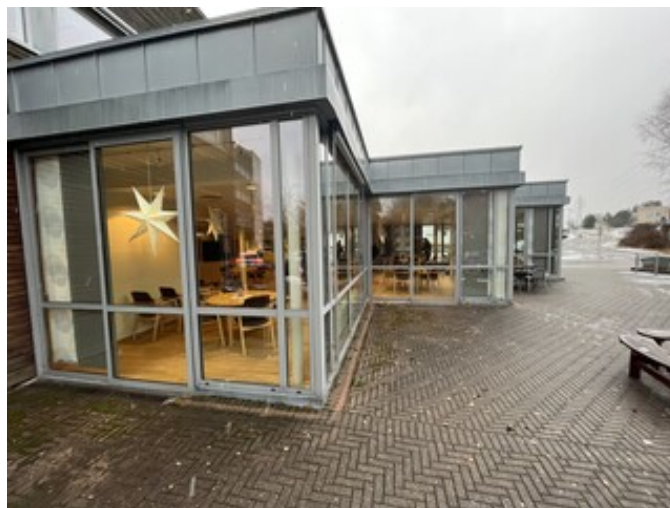
man 28. november 2022 - Vinduer i tre med utvendige aluminiumsbeslag. To-lags glass. En vindusvrider på et beboerrom lot seg ikke vri helt til låst posisjon. Motorisert solavskjerming med screens. Det er uvisst om disse er tilkoblet et sol- og vind styringssystem. På mange vinduer hang strøm/styringskabel synlig på utsiden. Felter mellom vinduene er kledd med plater, antatt sementbaserte.

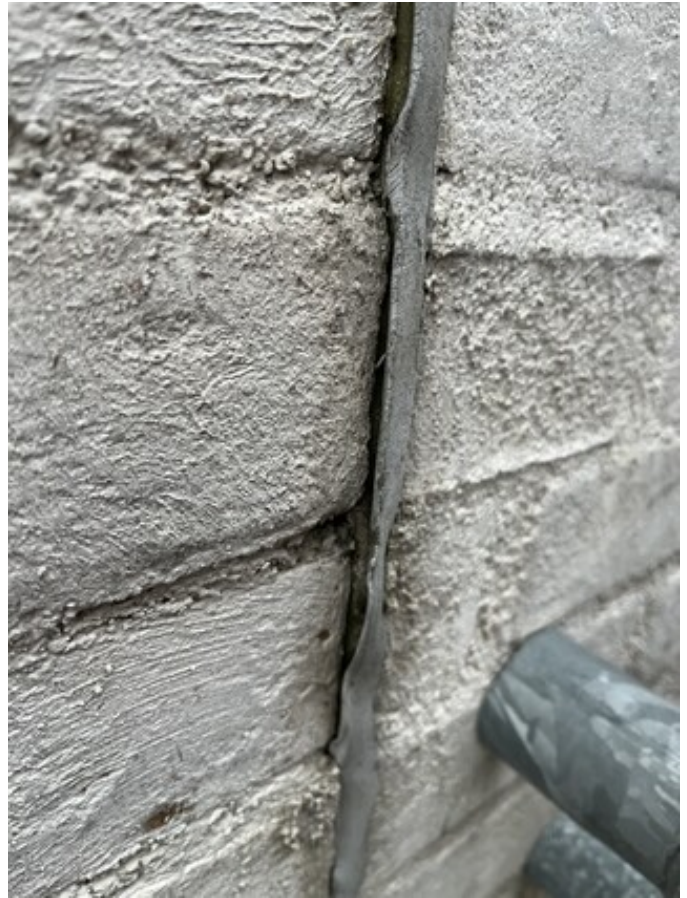
man 28. november 2022 - Dilatasjonsfuger begynner å slippe fra underlaget. Dilatasjonsfuger anbefales skiftet samtidig med øvrig vedlikehold av fasaden som vask og overflatebehandling.

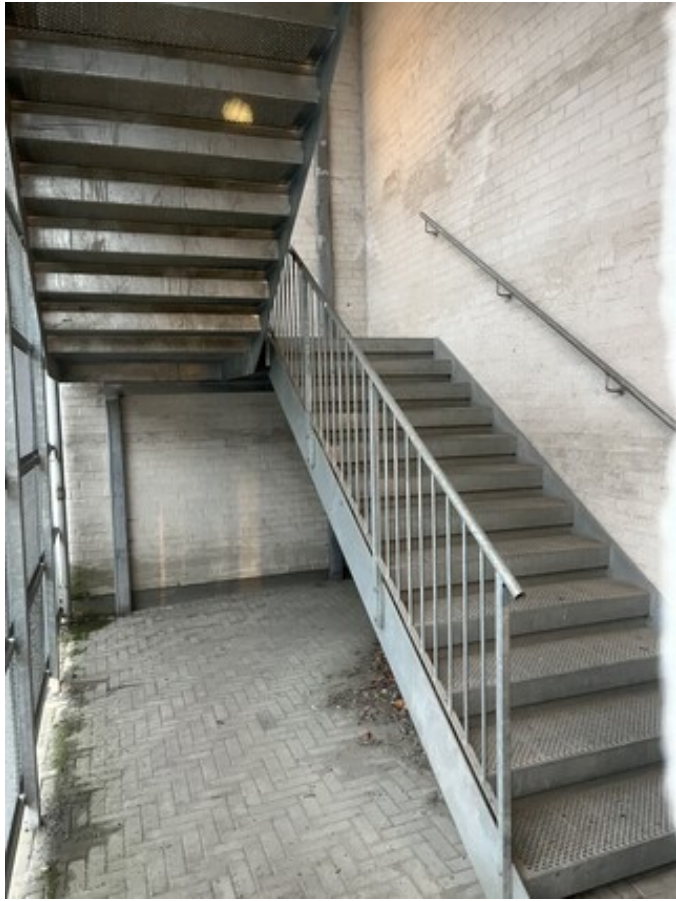
ons 30. november 2022 - utvendige rømningsstrapper i galvanisert stål.
