Lier Eiendomsselskap KF

## ► Lierbyen skole

Vurdering av områdestabilitet iht. NVEs veileder 1/2019

Oppdragsnr.: 52203722 Dokumentnr.: 52203722-RIG-02 Versjon: D03 Dato: 2023-06-06

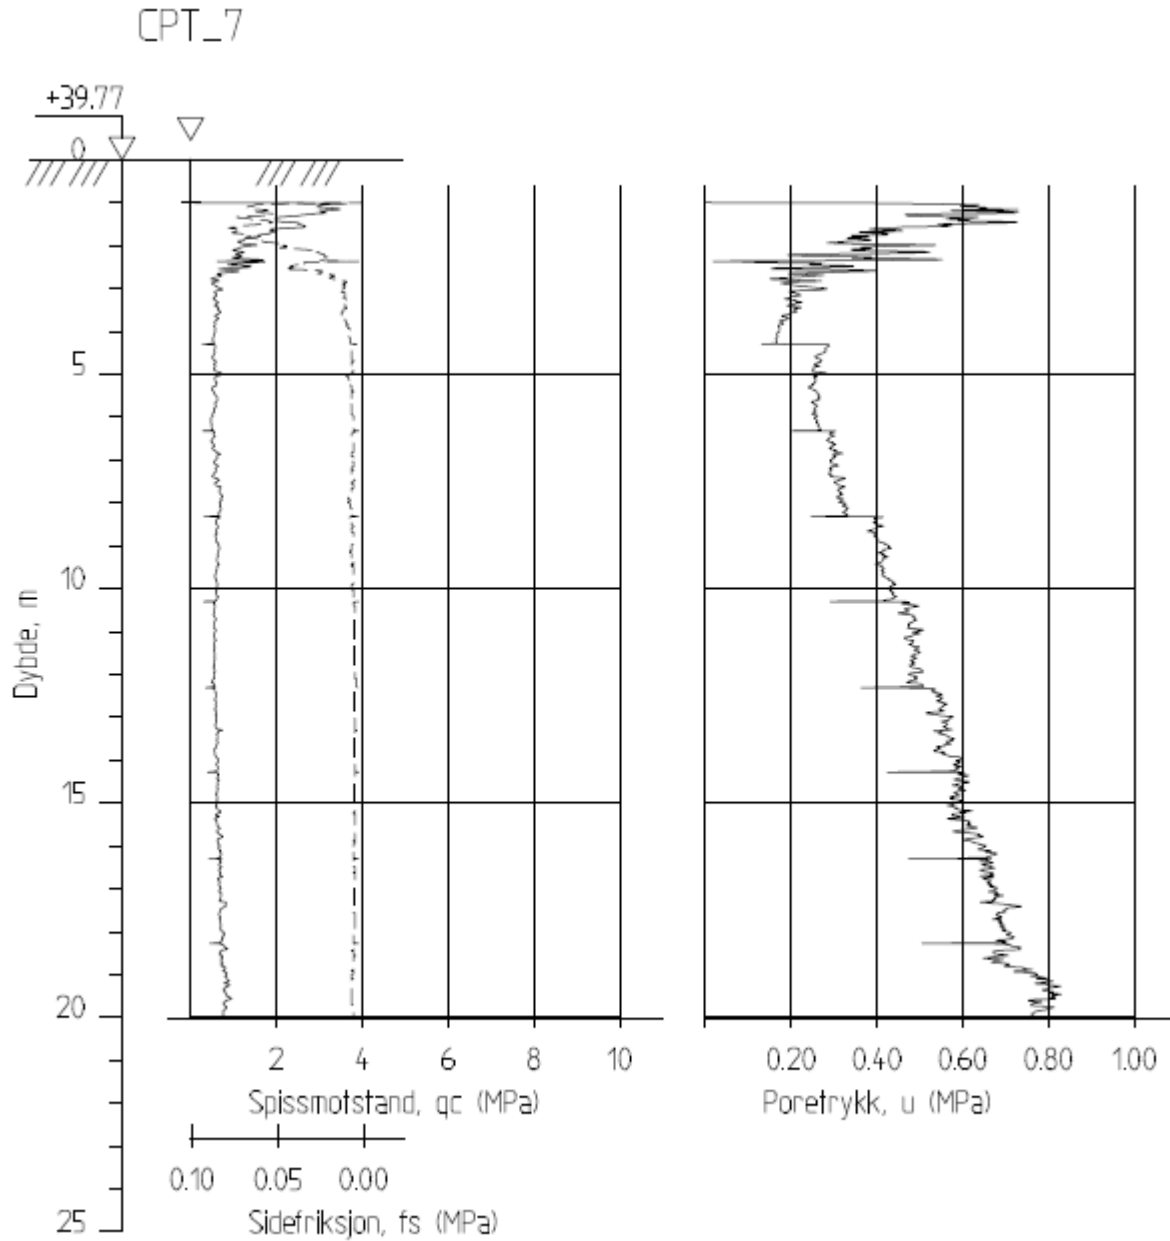
De supplerende grunnundersøkelsene i planområdet viser sprøbruddmateriale i prøveserien i borhull 7 fra 11 m dybde. Høyeste sensitivitet er 230, som vist i Figur 11. Trykksoneeringen i borhull 7 underbygger funnene fra laboratorieforsøkene, da den viser tilnærmet konstant, lav spissmotstand på ca. 1 MPa, fra ca. 10 m dybde til sonderingsslutt på 20 m dybde. Dette er vist i Figur 12. Flere av totalsonderingene indikerer også mulig kvikkleire eller sprøbruddmateriale i store deler av dybden. I borhull 1 og 4 har laboratorieundersøkelsene påvist sprøbruddmateriale fra ca. 13 m dybde.

Figur 12: Trykksondring fra borpunkt 7.

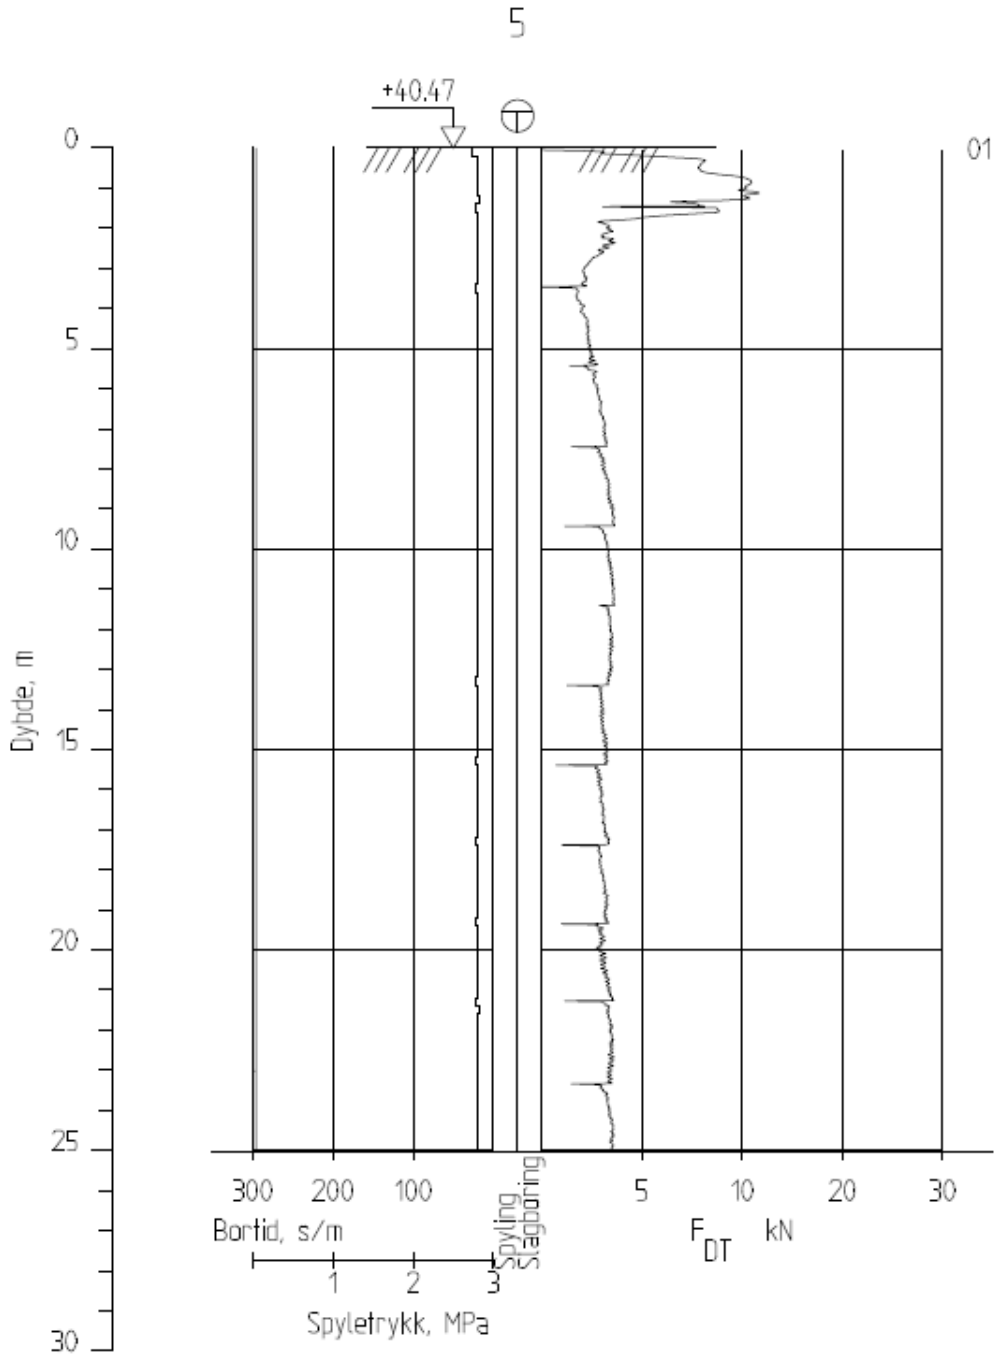
Figur 13: Totalsondering fra borpunkt 5.

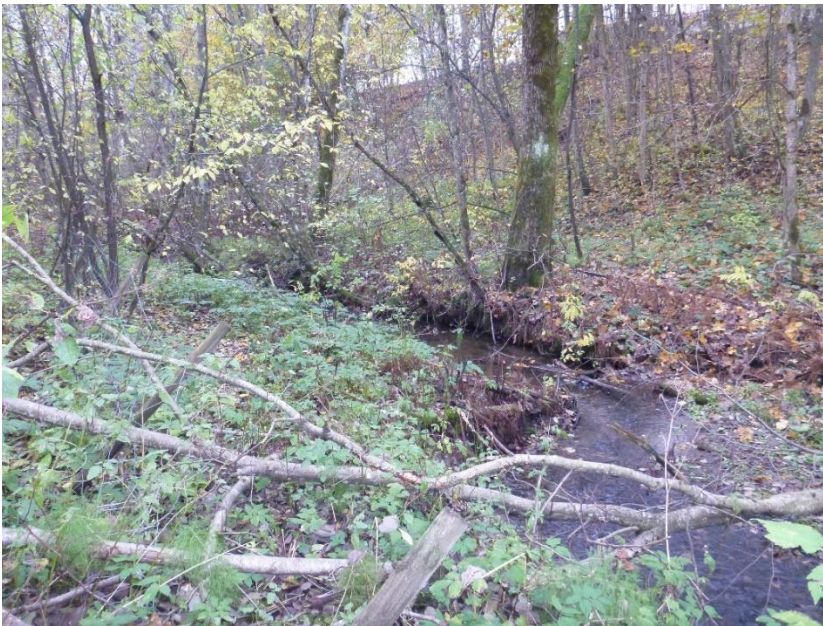
Figur 14: Bekken i bunnen av ravinedalen vest for Lierbyen skole.

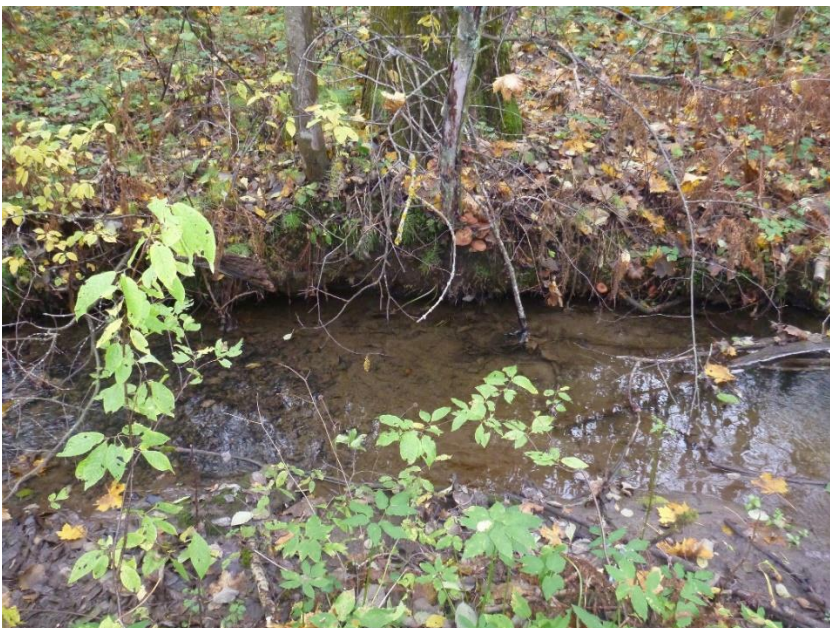
Erosjonen i området ble vurdert av hydrolog under befaringen. Det ble observert noe erosjon i bekken i bunnen av ravinen, som vist i Figur 15. Basert på dette er det vurdert at det er litt erosjon i området.

Figur 15: Bekken vest for Lierbyen skole. Synlig erosjon under trærne.

Det kan stedvis være behov for å endre bekkeløpet i bunnen av ravedalen for å etablere motfyllingen med nødvendige dimensjoner. Det vil også være nødvendig med en erosjonssikring av bekken for å unngå at fyllingen svekkes i fremtiden. Bekken bør erosjonssikres langs hele bredden, for å unngå potensielle områdestabilitetsproblemer i skråningen på motsatt side av skolen som følge av erosjon.

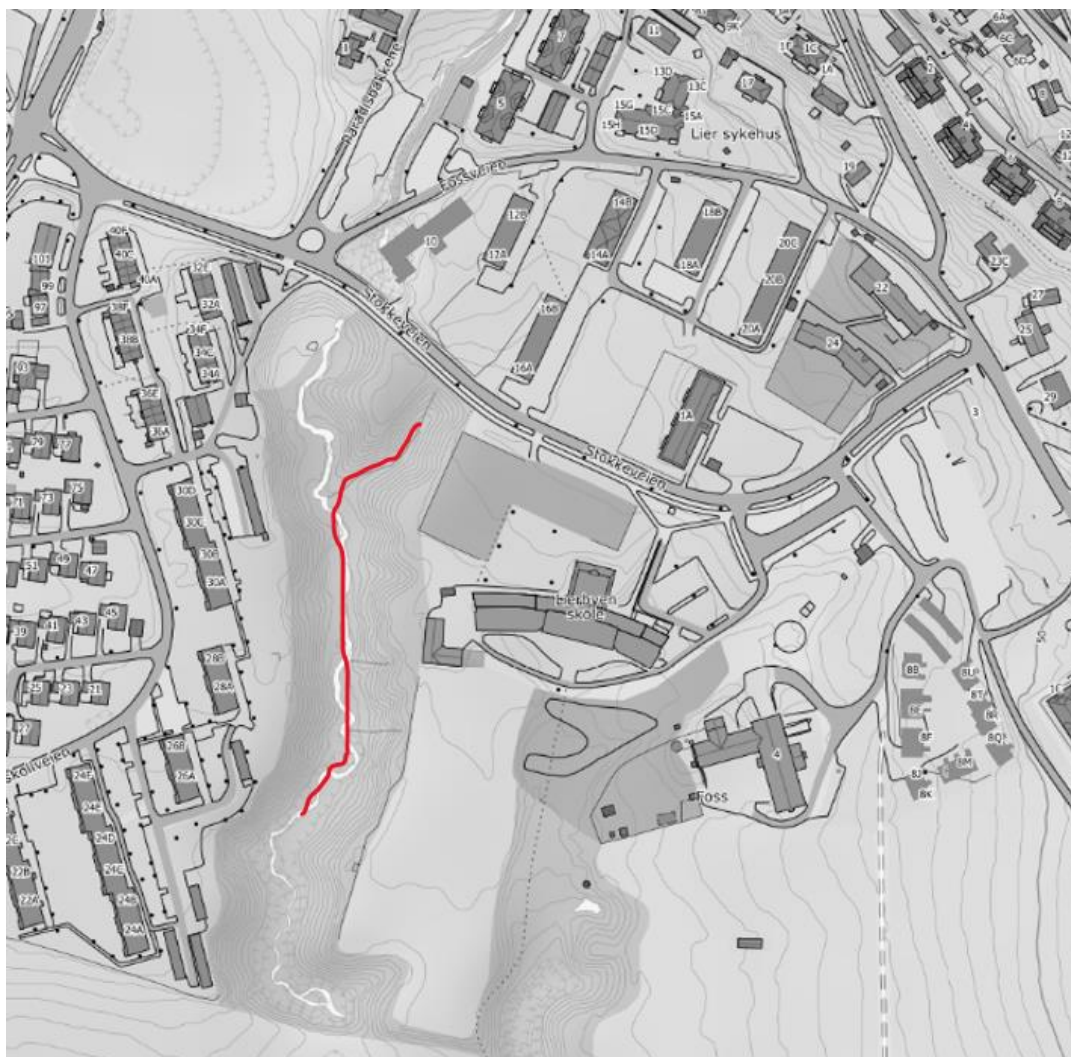
Resultatene presentert i Tabell 9 viser at det kreves en 2,5 m høy og 15 m bred fylling i snitt A og en 3 m høy og 22 m bred fylling i snitt B for å oppnå tilstrekkelig stabilitet i skråningen. Motfyllingen ved snitt B blir derfor dimensjonerende for prosjektet. Skråningshelningen i enden av fyllingen skal ikke være brattere enn 1:1,5.

Figur 23: Delen av ravedalen som bør sikres med motfyllingen (markert med rød linje).

Det anbefales at fyllingen har en utstrekning som dekker hele skolens område langs bunnen av ravinedalen, samt et lite stykke sør for skolen. Dette er for å sikre at det oppnås tilstrekkelig sikkerhet i alle deler av skråningen som påvirkes av byggingen av paviljongen. Det tilsvarer en fylling med lengde på ca. 270 m fra nord i ravinedalen, ved Stokkeveien. Figur 23 viser en skisse over hvor i ravinedalen motfyllingen bør etableres for å sørge for tilstrekkelig sikkerhet.
