Dør og Vindusvern as

Tekking av gavler, Ålesund kyrkje

Viser til synfaring 13 oktober samt referat frå denne.

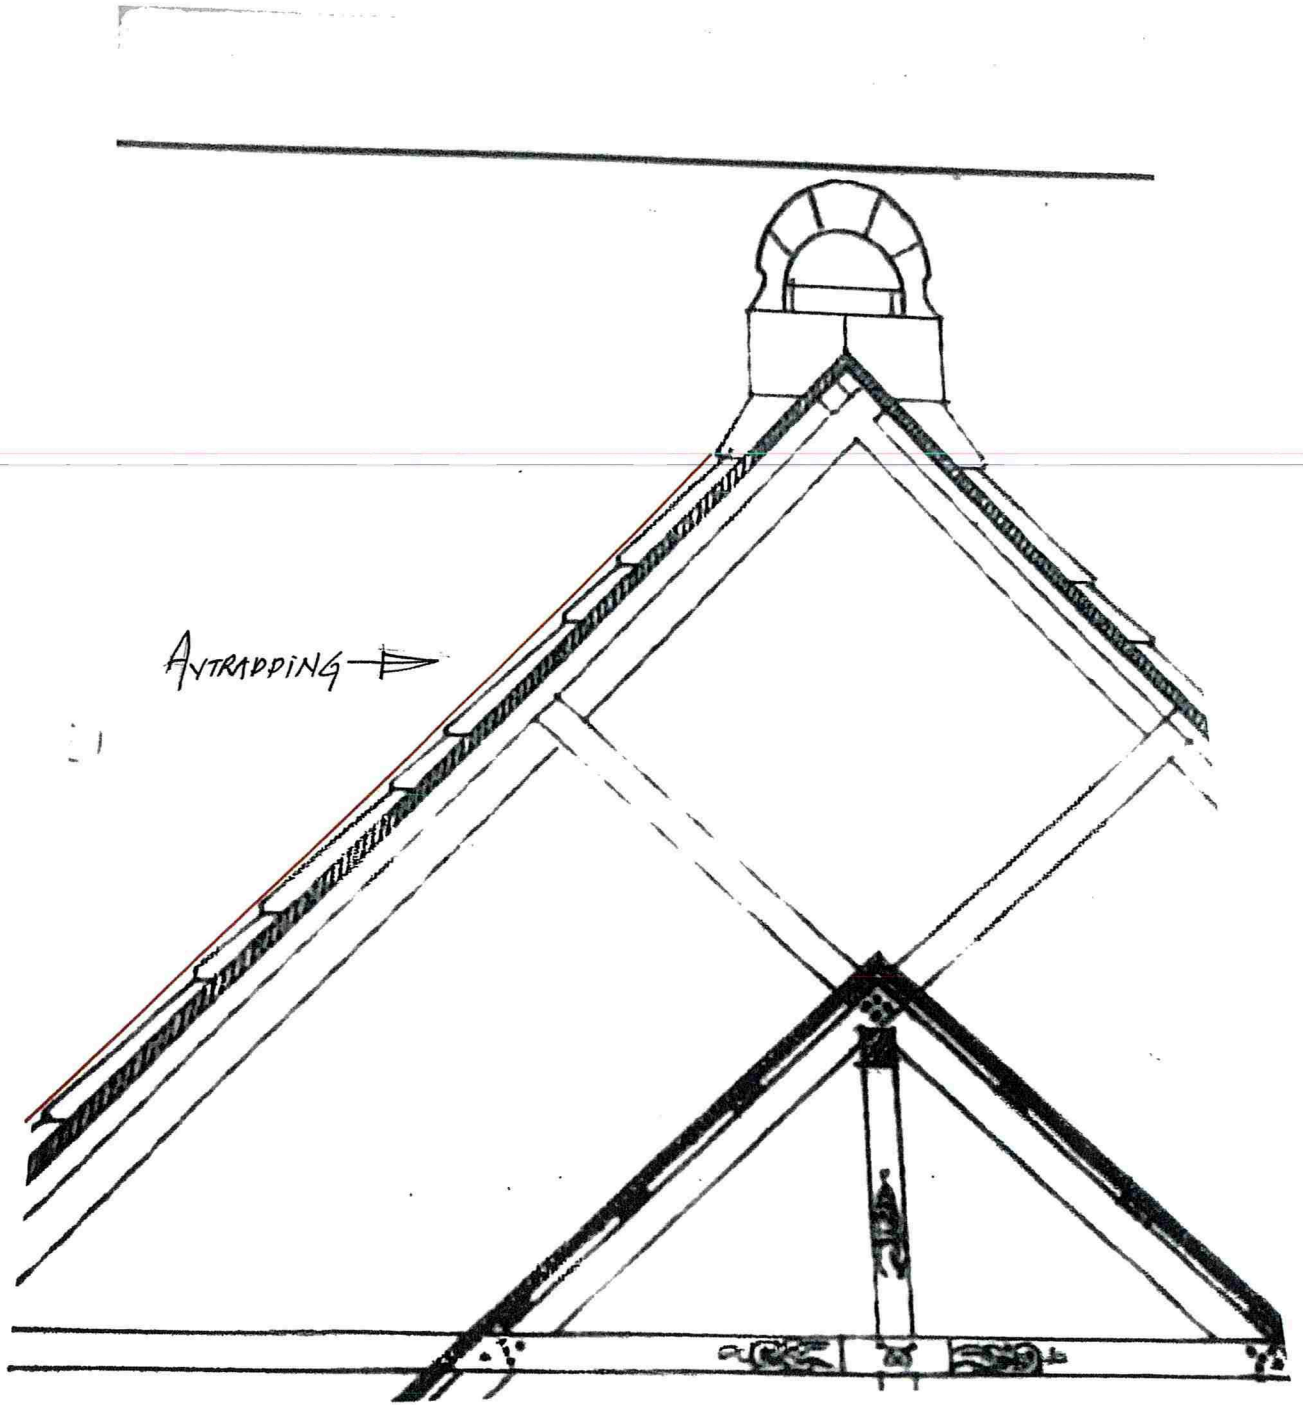
Vi har i ettertid hatt møte med blikkenslageren og sett på detaljane. Det viser seg at avtrappingar i gavlstein er så store at det er ikkje ynskjeleg å ha mindre nedtrekk enn 10 cm, (ang avtrapping sjå kopi av teikning). Når vi legg saman 2 cm fals + 2 cm plate + 4 cm avtrapping + 2 cm nedtrekk, 10 cm, er dette eit minimum.

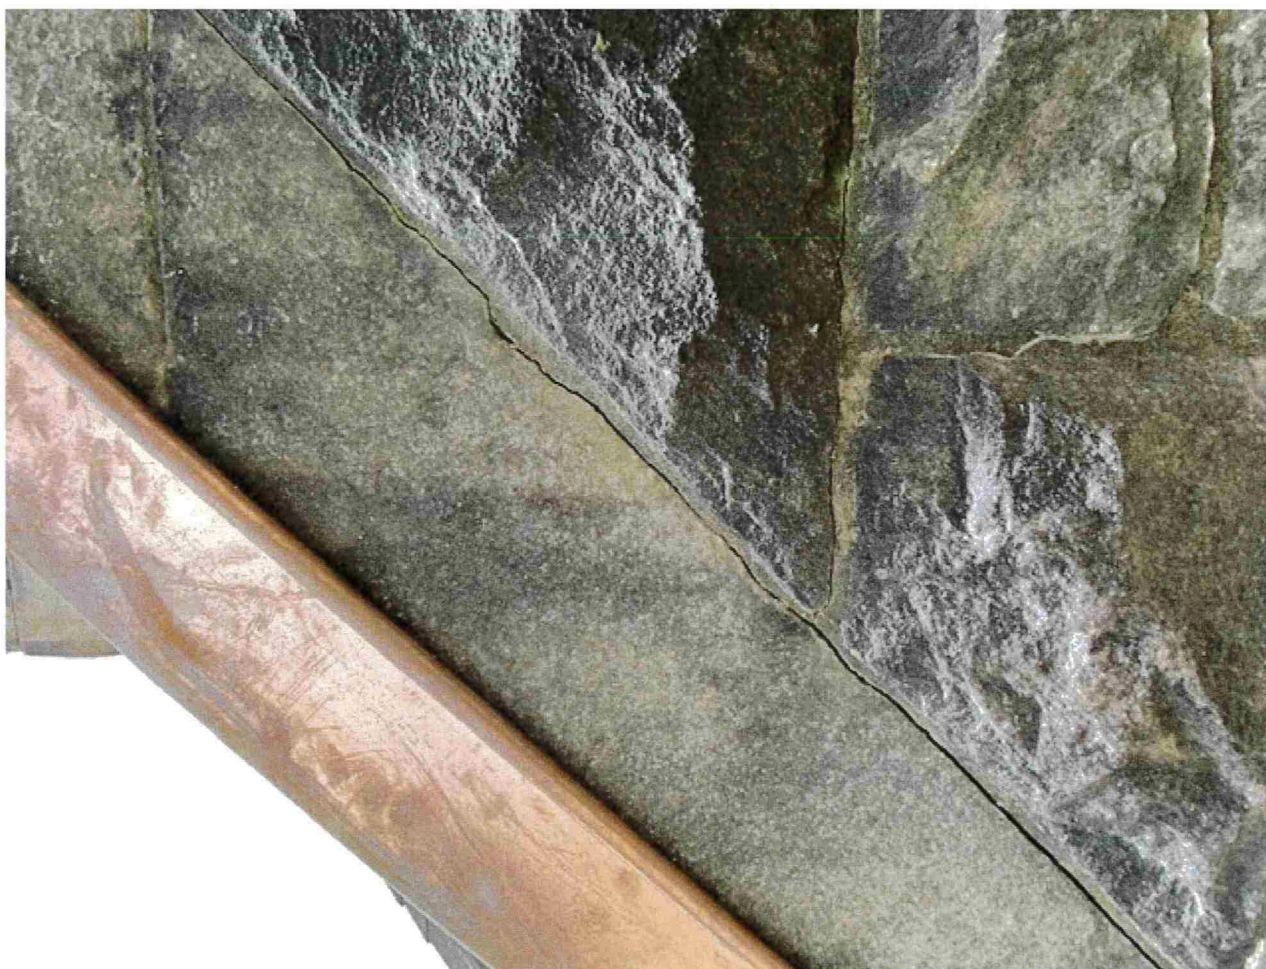
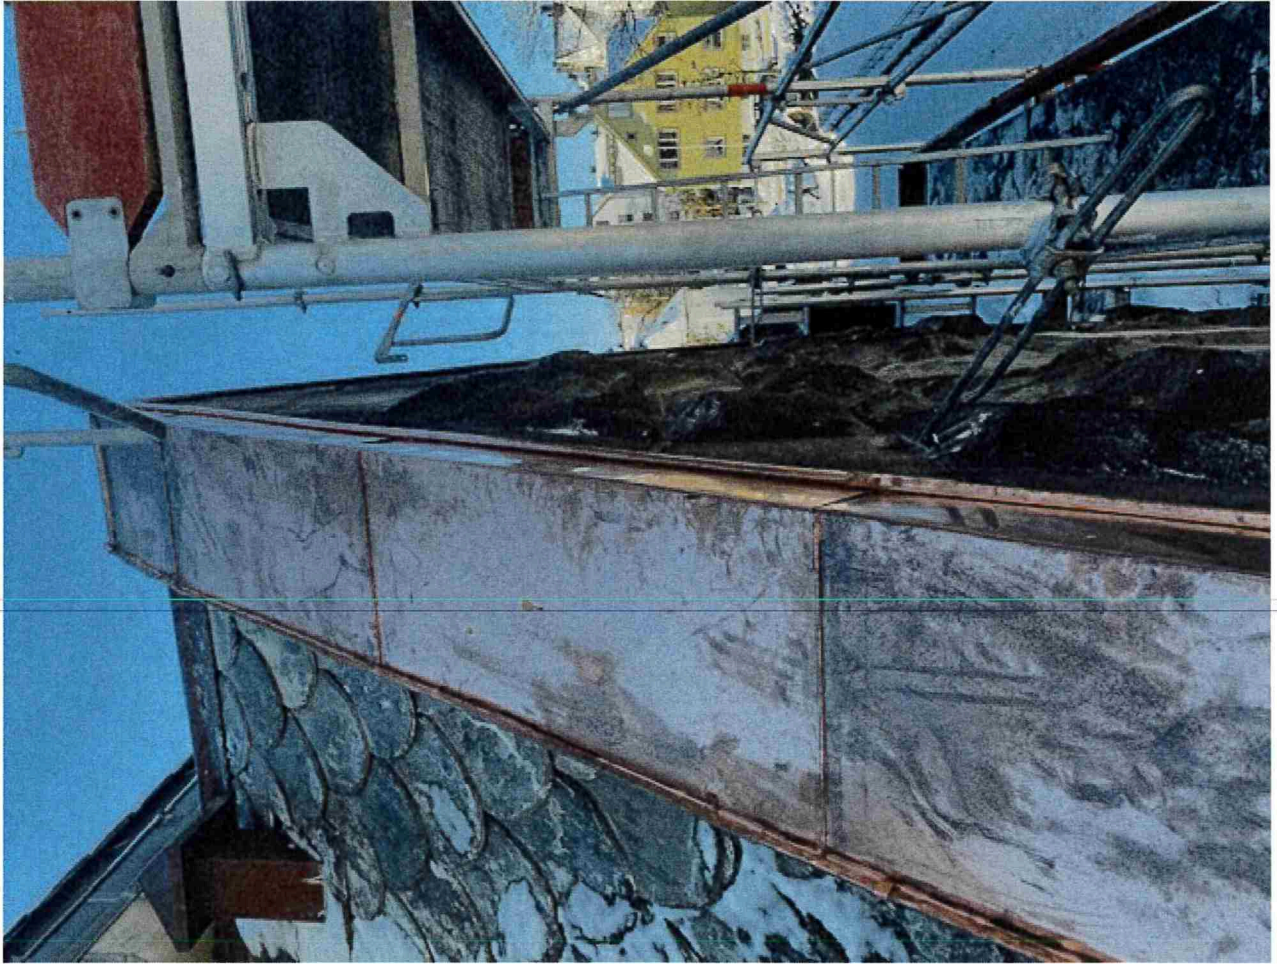
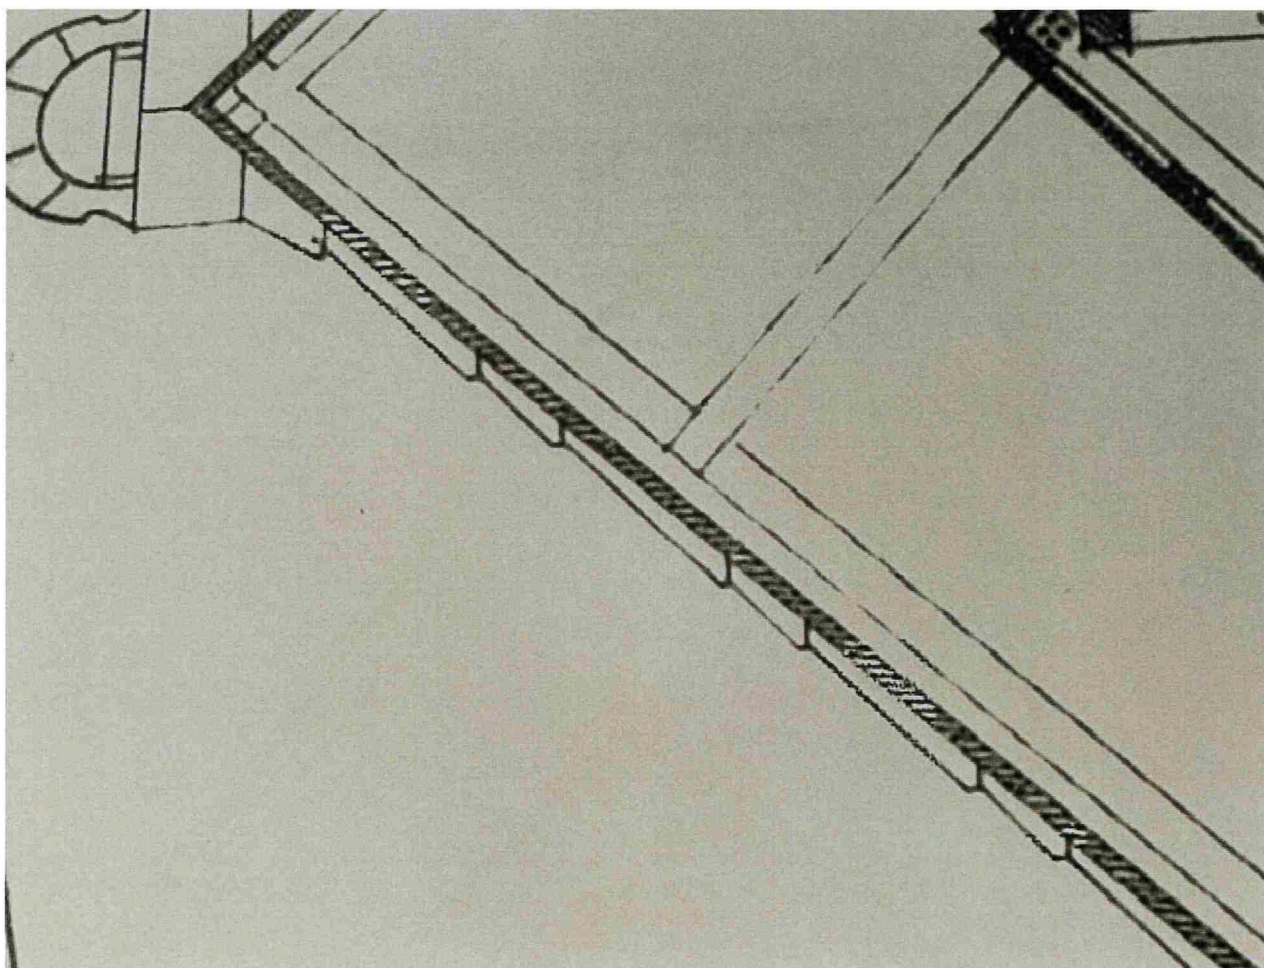
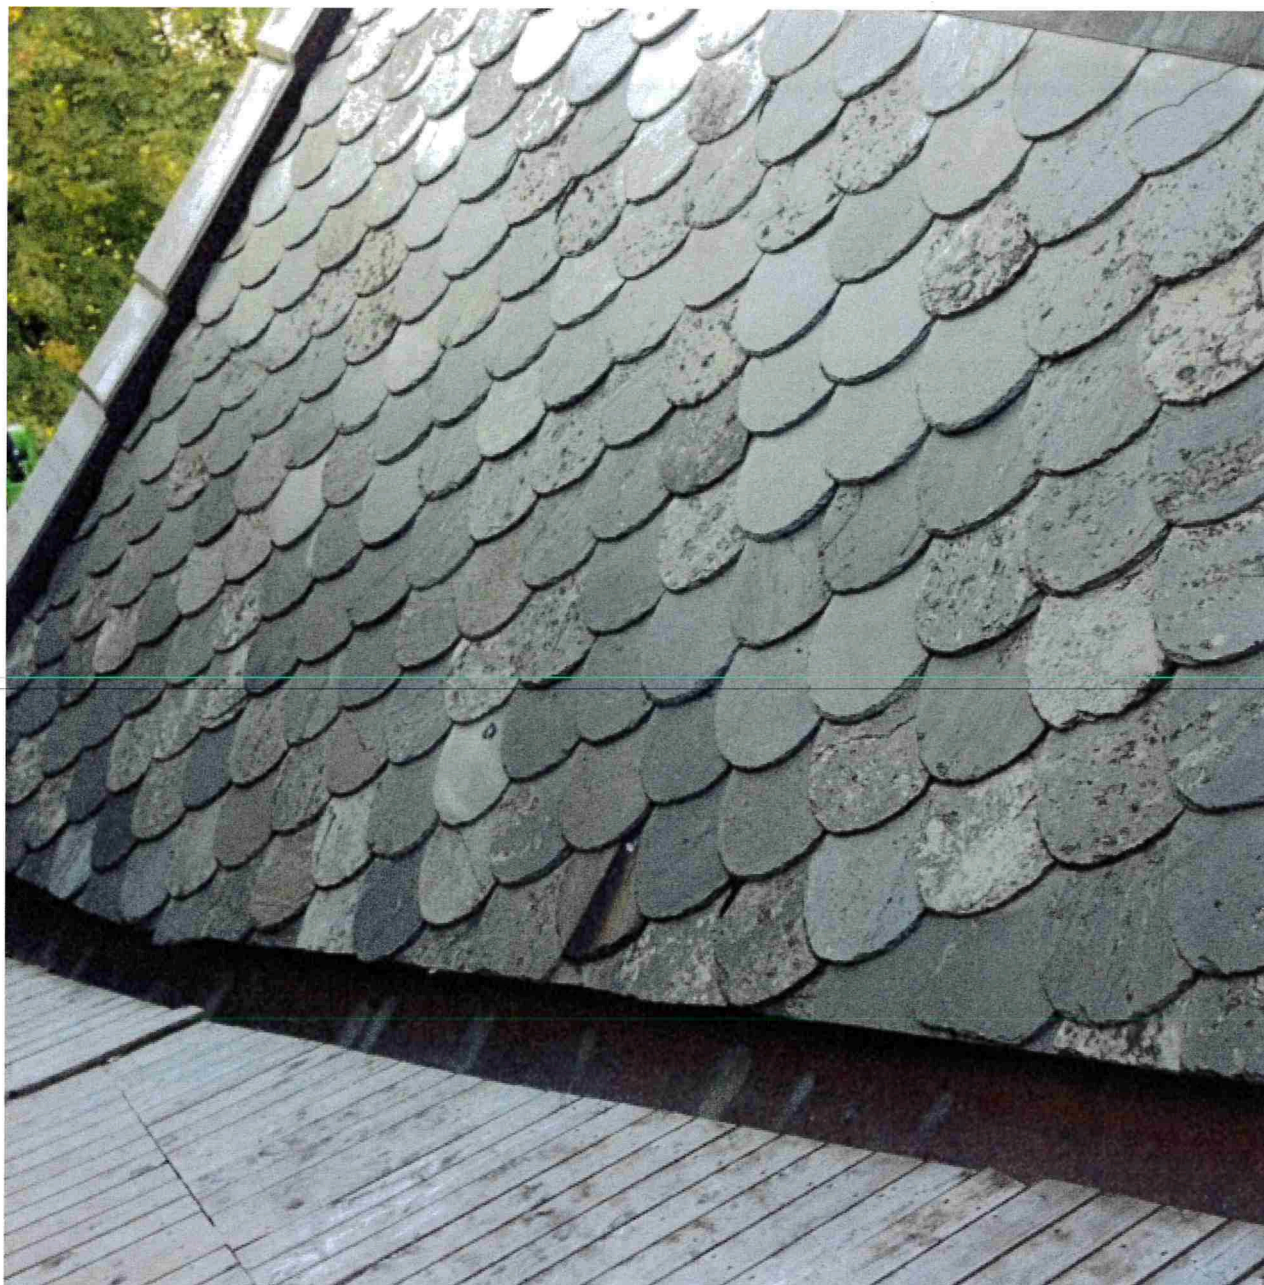
Vi vil tilrå at dette er minimum nedtrekk på dei små gavlane, men på aust og vestsida tilrår vi, i samråd med blikkenslager, at gavlane får eit nedtrekk på minimum 14 cm, sjå vedlagte bilder av forholdet mellom stein og beslag. Når det gjeld avtrapping vil vi foreslå å legge dei tversgåande falsane tilnærma likt det som er i stein tekkinga. Dette vil ta igjen noko av det visuelle inntrykket. Det er nokre av steinane som er forvittra, desse bør bytast ut. Der er også fuger som bør reinsast for fugemasse og spekkast om att, samt reparere dei verste fugene når stilas er oppe.

Til tekking må det nyttast kopar, alt festemateriell må vere syrefast stål, papp av god kvalitet under tekking som går i skottrenner, plater under tekking vannfast x-finér av høg kvalitet.

Kanter på utside bør ha vulst, dette gir bedre stivheit, samt leder vatnet heilt ned. All innfesting bør vere skjult.
