Fuktproblem i Ålesund kyrkje

Vigra 07.02.2017

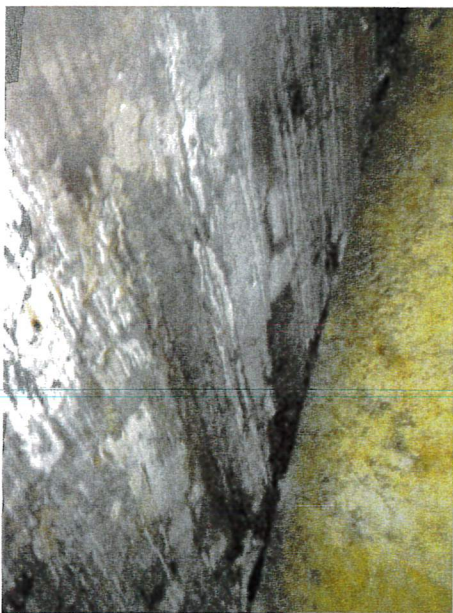
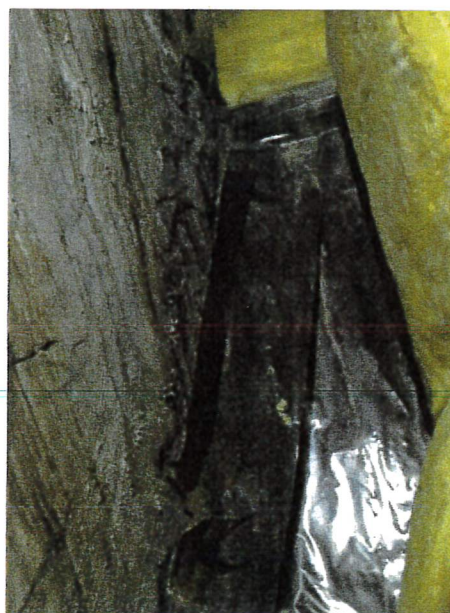
Vanninntrenging i gesims mellom skip og kor

Problemet er at det ser ut til at inntrenginga aukar, og dette er nok ikkje berre grunna klimaendringar. Det har siste tida vore konstatert fukt som er "innom" det gamle pipeløpet, dette danner brune striper og vil gi skader på freska i koret. Dette vatnet må sugast opp med fint, sugande papir, ikkje gniast utover, (konsultert målarmeister K. A. Årseth). Dette viser godt på vegg over korbogen og det renn/dryp ned slik ein ser det på brystning og benk i skipet. Vi har no lagt på absorberende matter over tak i overgang skip/kor for å hindre at det renn ned i skipet. Dette vatnet kjem svært truleg gjennom gesims mellom skip og kor. Sjå vedlagte bileter.

Bilete teke over tak ved korbogen. Her er det lagt på isolasjon med plast under. Isolasjonen som ligg inntil muren er våt og trevirket er fuktig med roteskade. Burde ein her fjerne våt isolasjon og fjerne plast som ligg inntil muren?

Det har vore mange diskusjonar og mange har vore innom for å sjå og gi råd. Det som peikar seg ut som ei løysing er fornying av fuger, spekking, samt tekking av gesimsar. På dei fleste bygga i Ålesund er gesimsane tekte. Viser òg til Lademoen kyrkje som er eit svært likt kyrkjebygg, der tekking av gesimsar nyleg har vore utført.

Tiltak med tekking av gesimsar må godkjennast av biskop og vernemyndigheit, spekking/reperasjon av fuger er vedlikehald som

bør setjast på planen snarast. Alle veggflater mot sør og vest bør takast med. Omfanget er det vanskeleg å fastslå, for å få ein peikepinn på kostnad er truleg beste måten å kontakte andre som har utført liknande tiltak, (ref Lademoen kyrkje).

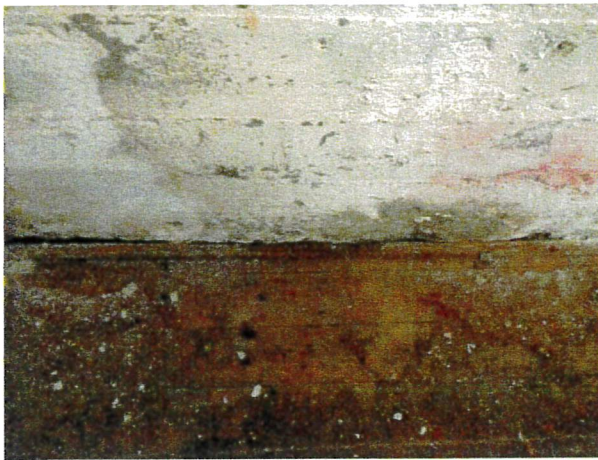
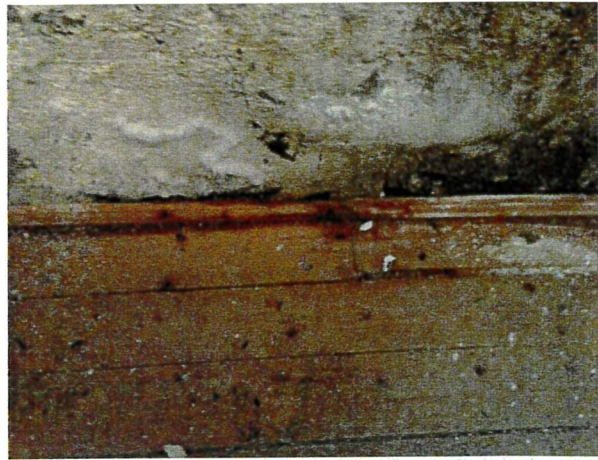
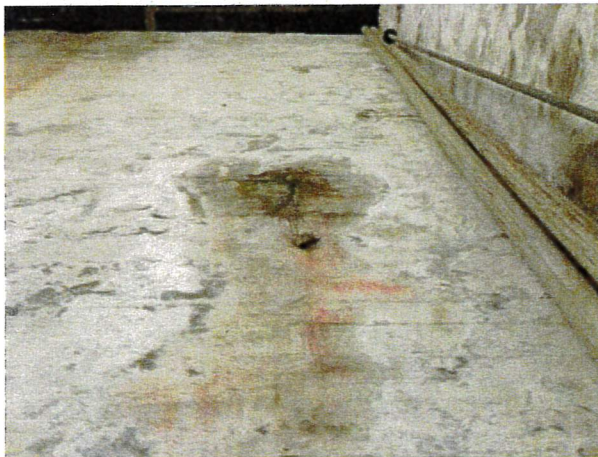
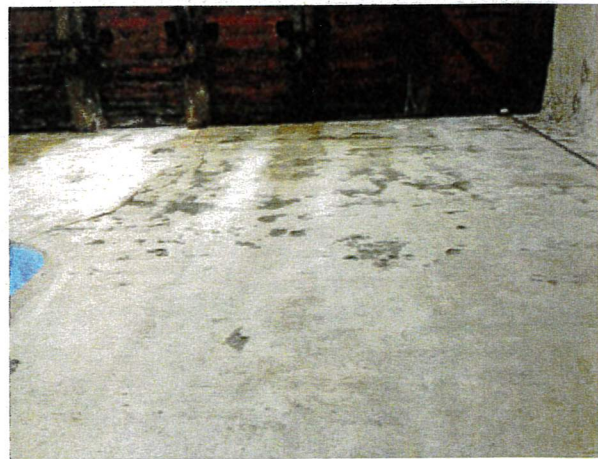
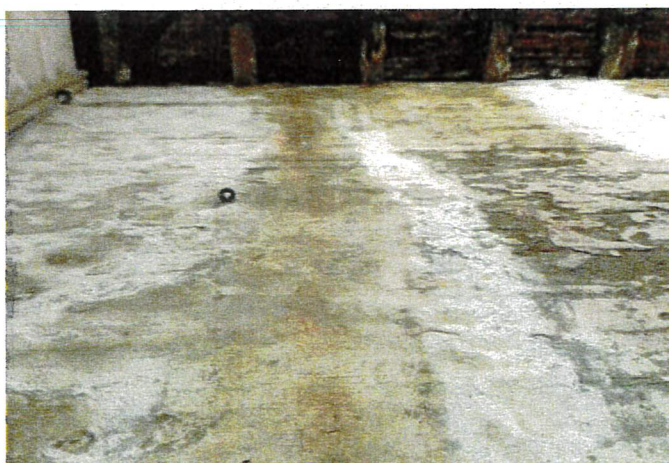
Vanninntrenging i tårnet

Ved kraftig regn er der ein del inntrekk i kopartekking i tårnet. Der er bra med luft og god opptørking, men det må overvakast så der ikkje vert skader på dei berande konstruksjonane under kopartekking. Det er òg stor inntrenging av vatn i tårnvegg sør og vest. Dette ser ein tydeleg. Dette kjem mest truleg gjennom fuger. Der er bjelkelag i tårnet som har skader og er sikra med stålkonstruksjonar, dette viser at det har vore fukt i muren over lang tid. Bjelkelag over tårnsalen og kledd vegg i tårnsalen har ein ikkje tilgang til, her kan vere skader. Sjå vedlagte bileter av tårnet.

Desse bileta viser tydeleg vanninntrenging i tårnet. Dette er bileter av vestvegg. Der er òg inntrenging på sørvegg.

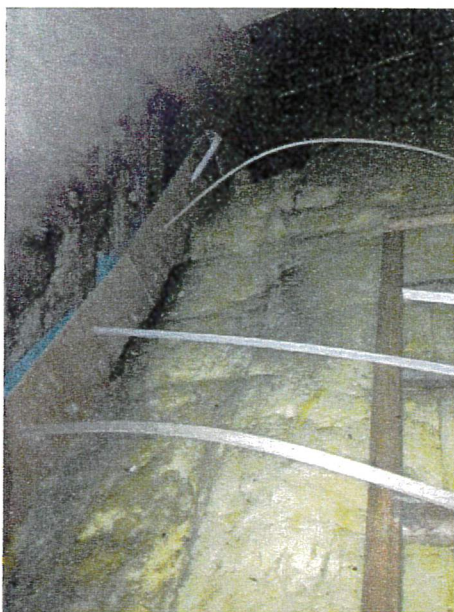
Det er no lagt opp kryssfinerplater med påstifta absorberende matter. Dette er ei naudløysing for å hindre meir av sotvatnet å komme ned i skipet.

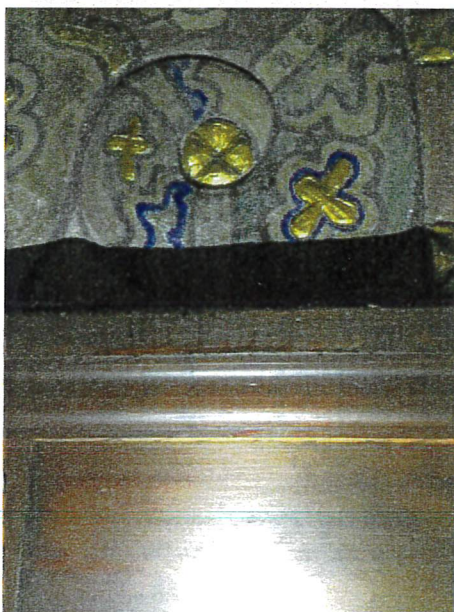
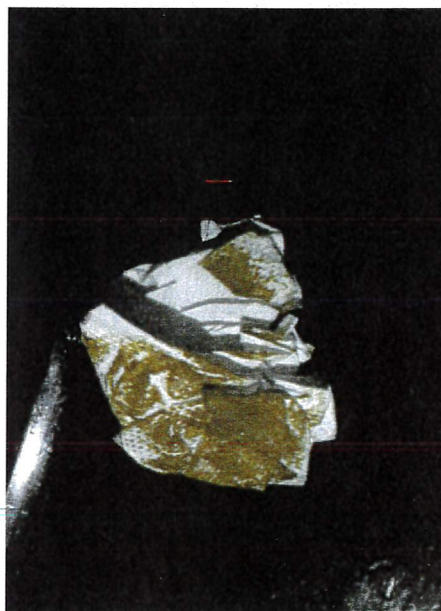
Her ser ein sotvatn som har kome ned i skipet, på sørsida av korbogen.

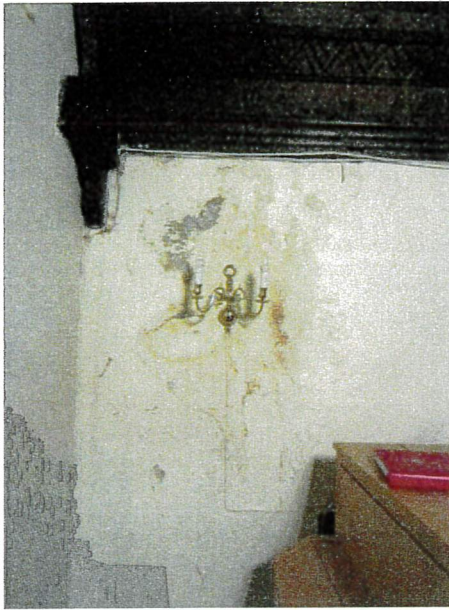
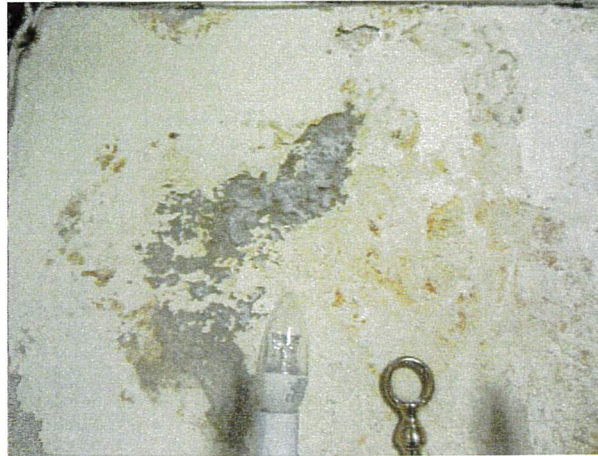
Vanninntrenging i sidekapellet, dette vatnet kjem svært truleg frå vestvegg tårn. Desse bileta er tekne etter utbetring av takflater/beslag som går inn til tårn nordside, takvindu er òg reparert.

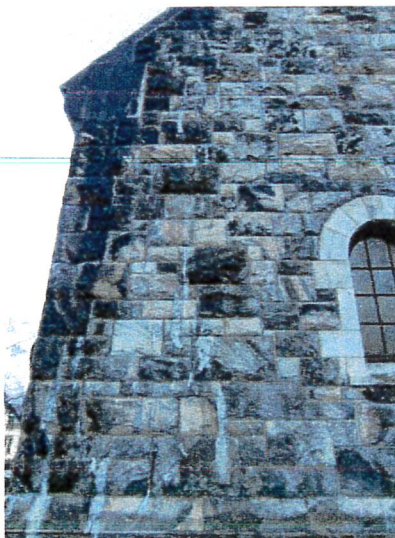
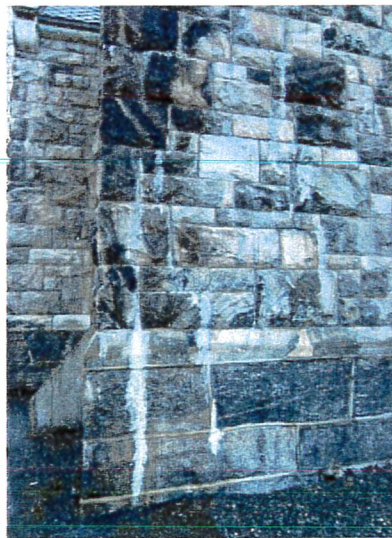
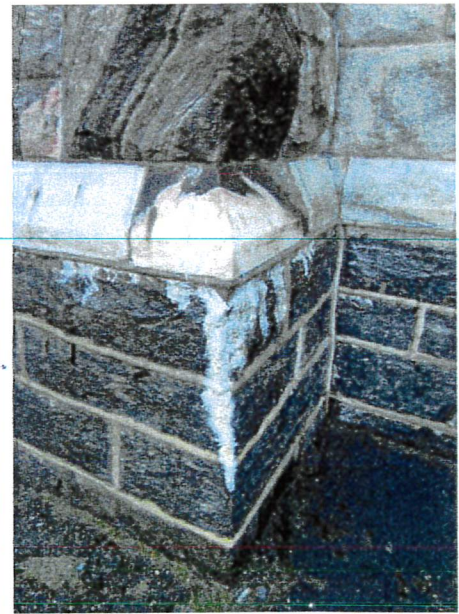
Avleiringer på yttervegger som viser at der er fuktvandring i murverket.
