EMNE: Tilstandsanalyse Ålesund kirke

DOKUMENTKODE: 1900158-ROT-001-20190405

Emne: Tilstandsanalyse Ålesund kirke

Tilgjengelighet: Åpen **Dato:** 09.04.2019

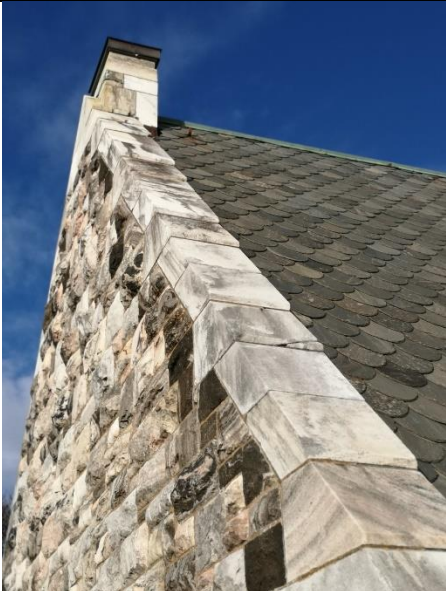
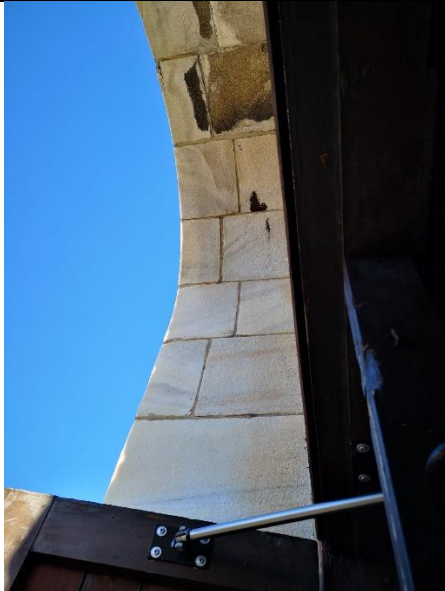
231-1: Utvendig skallmur med gavlstener	231-2: Utvendige fuger er forsøkt tettet med silikon

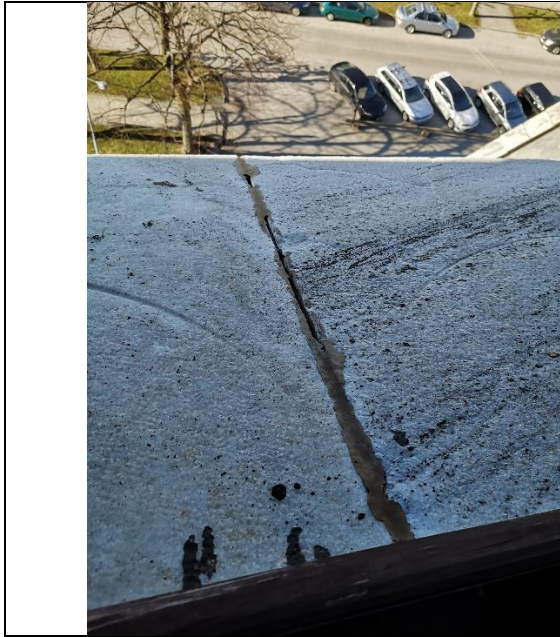
231	Bærende yttervegger	Ytre vange på skallmursvegg i marmor. Gjelder alle fasader	Skadede fuger er i nyere tid forsøkt reparert med sementholdig mørtel og silikonbasert fugemasse. Denne er stedvis skadet og holder på fukt, som igjen bidrar til et skadelig fuktig klima i yttervegg og i luftsillet mellom ytre vange i marmor og indre vange i støpt betong. Det er også noe skade fuger i overgang mellom marmor og natursteinsselementer. Det er noen synlige tegn på fukt i bjelkelag, og fukten antas å ledes videre inn i kirkerommet.	3	K	3	Fuger i sementholdig mørtel bør krasses ut. Silikonbasert fugemasse fjernes. Utkrasede og utfalne fuger skiftes ut med en kalkholdig mørtel som er mer åpen og pustende. Det skal benyttes mørtel som anbefalt i rapport fra Waldum og Hepsø fra 2017. Bjelkelag ser ikke ut til å ha noen råteskader, men har tørket godt på grunn av stor luftmengde rundt de åpne bjelkene.	kr 1 250 000,00

231-3: Fuger i yttermur er forsøkt tettet med silikon

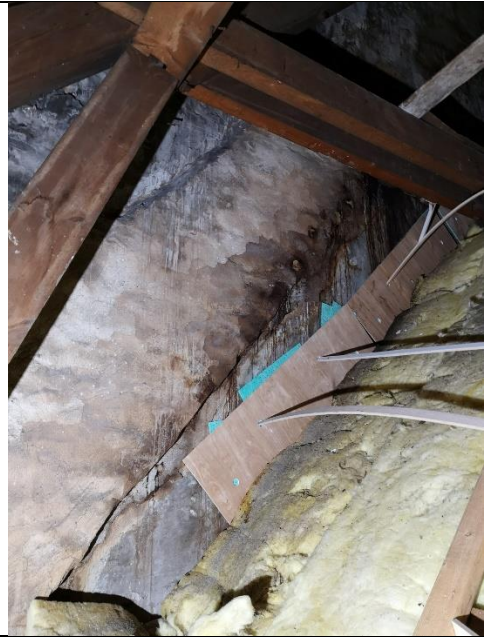
231	Bærende yttervegger	Ytre vange på skallmursvegg i marmor. Gjelder alle fasader, men særskilt fasadene mot vest og sør.	Det er størst skader på vegg mot vest, og da spesielt i forbindelse med innmurt pipeløp. Hovedproblemet antas å være vann som trekker inn i fuger i, og renner langs på innsiden på ytre skallmur til vannet kommer ned til innmurt pipeløp. Vannet renner langs pipeløpet og trekker inn og fukter ned konstruksjonen slik at fritt vann kommer til syne på innsiden av indre vange.	3	K	3	Det er flere tiltak som bør gjøres for å bli kvitt vanninntrenging. Fuger som er feil utført må skiftes ut og fuger erstattet med silikon må utbedres. Det er allikevel være noe fukt som trenger naturlig inn i ytre skallmur, men det vil være en mengde som veggkonstruksjonen kan håndtere med riktige forutsetninger. Det vil si riktige fuger og beslag, skottrenner som er tette og fungerer som de skal. For å bli kvitt hele problemet med fuktinntrengingen må man vurdere om pipeløpet fjernes fra nåværende plassering i veggnivå, og flyttes til innsiden av indre murvange. Så lenge pipen ligger i dagens nivå i veggen så vil den lede kondensvann/overskuddsvann innover i veggkonstruksjonen. Fjernes pipen fra dagens nivå så vil det være et sammenhengende luftsjikt mellom ytre og indre vange som håndterer og opptar fukten som kommer inn. Da vil ikke pipen være et hinder i dette luftsjiktet som leder vannet inn gjennom veggen. Det er ikke mulig å beregne kostnad for å flytte eller fjerne pipen uten detaljprosjektering. Det er kun medtatt kostnad for utredning og prosjektering i denne posten.	kr 100 000,00

236-1: Innvendig gavlvegg mot vest. Pipeløp leder vann inn gjennom begge murvanger og lekker inn i konstruksjonen

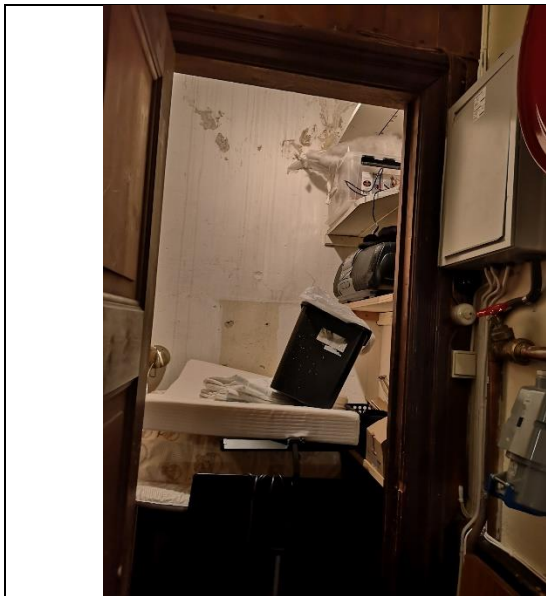
236	Innvendige overflater	Sakristi og kapell mot vest: Pussede og malte betongvegger	Vannskader. Områder med løs og avskallet puss, samt løs og avskallet maling. Det er for øvrig benyttet feil type maling som er altfor tett i forhold til veggens fukthånderende egenskaper.	3		O	2	All maling fjernes. Løs og avskallet puss frihugges og pussutbedres. Alle arealer males på nytt med en uorganisk maling som er tilpasset veggkonstruksjonen og overflater. F.eks silikatmaling. Omfang malingsfjerning og ny overflatebehandling ca. 150 kvm. Omfang pussutbedring ca. 2 kvm fordelt på flere mindre områder.	kr 130 000,00
236	Innvendig overflate	Indre vange i gavlvegg, mellom himling i skip og primærkonstruksjon tak: murt naturstein påført pusslag.	Indre del av gavlvegg har synlige spor på stor fuktgjennomgang i form av pussavskalling, løse og utfalne fuger og saltutslag. Årsak antas å være sprekker i fuger/stein samt at gavlstein leder vann inn i konstruksjonen.	3		O	2	Veggen rengjøres og hogges fri for løs puss og løse fuger. Deretter må veggen refuges og pussutbedres. Omfang ca. 100 kvm. Vanskelig tilkomst.	kr 250 000,00

236-2: Innvendige flater med vannskader. Sakristi. Pipeløpet fører inn vann fra

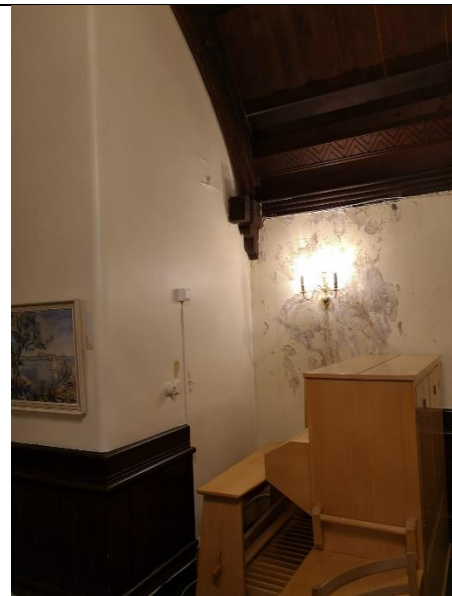
236-3: Innvendig overflate. "Dåpsakristi". Vegg ved overgang tak mot tårnkonstruksjon.

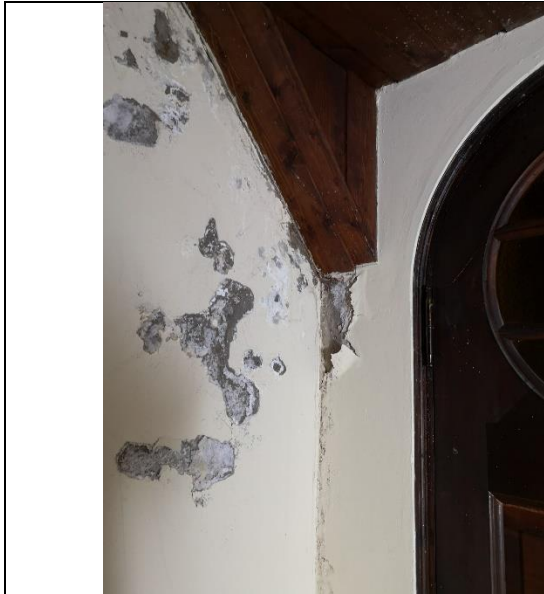
236-4: Siderom over våpenhus. Malingsavskalling på grunn av vanninntrenging fra taktekking

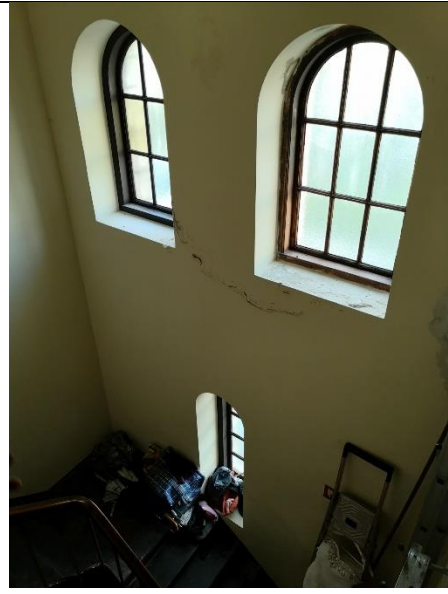
231	Bærende yttervegger	Murt innervange på yttervegg i trappegang ved våpenhus. Mot nord. Tynnpusset og malt.	Sprekk mellom vidusutsparinger i trappegang. Trolig på grunn av bevegelser i grunn. Dette er et svakt punkt i konstruksjonen, og er et naturlig sted for oppsprekking ved bevegelser i konstruksjonen.	3	O	2	Sprekken renhogges og løse betongbiter fjernes. Sprekken repareres med tilpasset mørtel. Deretter males hele flaten på nytt med silikatmaling. Det skal benyttes mørtel som anbefalt i rapport fra Waldum og Hepsø fra 2017. Før utbedringen settes i gang, bør man sette opp en gipsblombe over sprekkene for å se om det fremdeles er bevegelse i konstruksjonen.	kr 25 000,00

236-5: Trapperom i våpenhus ned til kjøkken. Sprekk i vegg

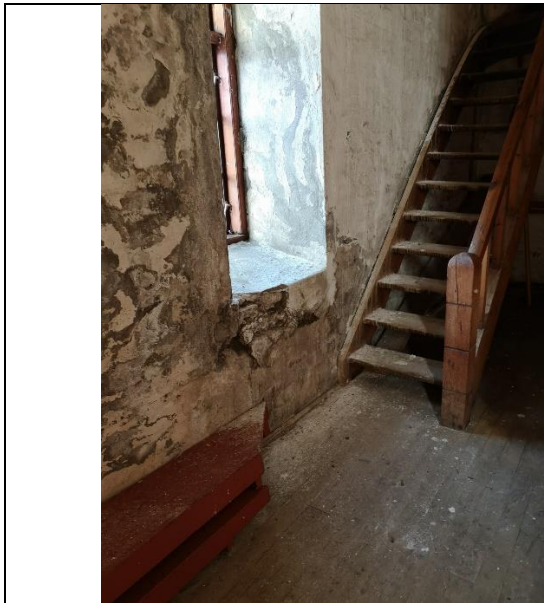
236	Innvendig overflate	Tårn, øvre del over kirketak: Vindusnisjer i murt naturstein.	Det er flere riss og sprekker i nisjer. Mot vest og sør er det større skader etter fuktpåvirkning. Puss er stedvis falt av og fuger vasket ut slik at enkeltstein er eksponert og kan falle ut.	3		O	2	Årsak til skade: her må det være stor fuktpåvirkning - er det særlig værutsatt vegg og sprekker som leder vann rett inn/fritt vann. Fukt bør tørke ut, saltutslag børstes vekk og løs stein remures, før overflatepuss påføres. Omfang 4 stk	kr 40 000,00
236	Innvendig overflate	Tårn, trappeoppgang til og med 2 etg (eller nedre del av trappegangen): pusset og malt betongflate	Det er stedvis stor fuktgjennomgang med påfølgende malingsavskalling. Felt er nylig overmalt, men har nå store sår og avskallende maling. I denne delen av trappegangen er det benyttet feil puss ved pussreparasjoner og feil malig på hele arealet. Årsak til fuktuslag i interiør er som utredet i denne rapporten: lekkasje i skottrenner, takrenner og vanninntrenging i fuger og/eller stein slik at vann ledes inn.	3		O	3	Utvendig skade må utbedres, maling fjernes og konstruksjonen må få tørke ut tilstrekkelig (opp til ett års tid) før man kan utføre innvendige utbedringer. Reparasjon av pusslag før pustende maling (f.eks silikatmaling) påføres. Det anbefales å gjennomføre et strakstiltak ved å sette inn en avfukter i oppgangen. Omfang ca. 80 kvm	kr 124 000,00

236-6: Tårn: Sprekk og skader i vindusnisjer på grunn av vannlekkasjer i murverk

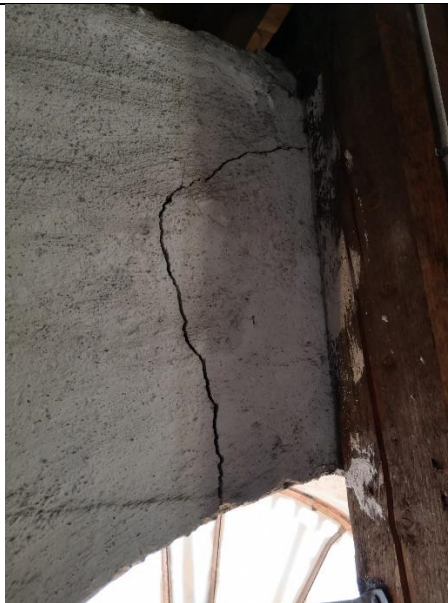
236-7: Tårn: Sprekk i fasade på grunn av lastpåkjenning av klokkespill

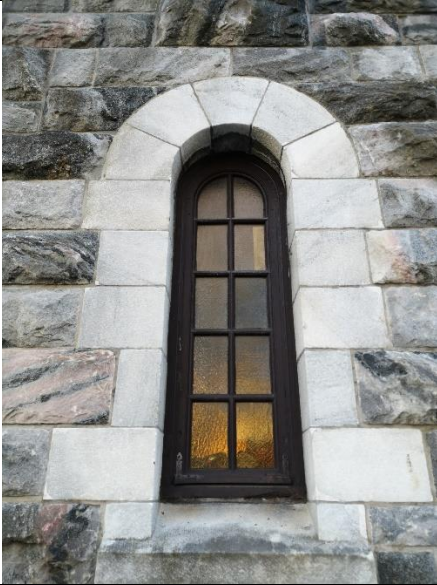
234	Vinduer, dører, porter	Vinduer. Dim 500mm x 1200mm. Sprossedelte med 12 ruter og buet topp	Malingsslitt og noe påbegynnende mosevekst på grunn av nedfukting over lang tid. Påbegynnende rust på hjørnejern.	2	O	1	Vinduene skrapes og males. Rust på hjørnejern fjernes og rustbehandles. Vinduer males. Omfang: 4 på østfasade	kr 36 000,00
234	Vinduer, dører, porter	Vinduer. Dim 500mm x 1400mm. Sprossedelte med 10 ruter og buet topp	Malingsslitt og noe påbegynnende mosevekst på grunn av nedfukting over lang tid. Påbegynnende rust på hjørnejern.	2	O	1	Vinduene skrapes og males. Rust på hjørnejern fjernes og rustbehandles. Vinduer males. Omfang: 1 på nordfasade	kr 8 500,00
234	Vinduer, dører og porter.	Vinduer. Dim 800mm x 1000 mm. Sprossedelte med 9 ruter og buet topp	Malingsslitt og noe påbegynnende mosevekst på grunn av nedfukting over lang tid. Påbegynnende rust på hjørnejern.	2	O	1	Vinduene skrapes og males. Rust på hjørnejern fjernes og rustbehandles. Vinduer males. Omfang: 7 stk vestfasade. 5 stk på nordfasade, 7 stk sørfasade	kr 114 000,00

234-1: Eksempel på vindu som skal settes i stand

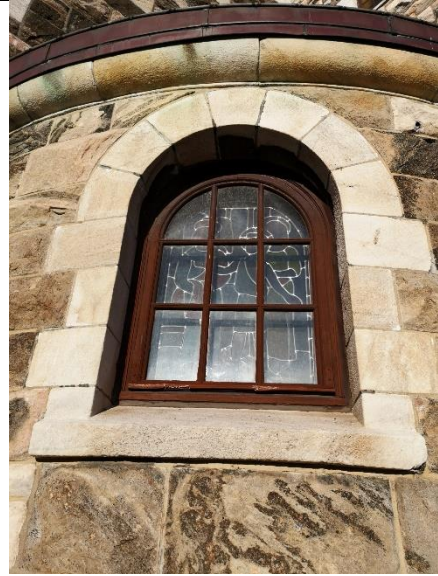
234-2: Eksempel på vindu med blyprosseverk på innvendig side.

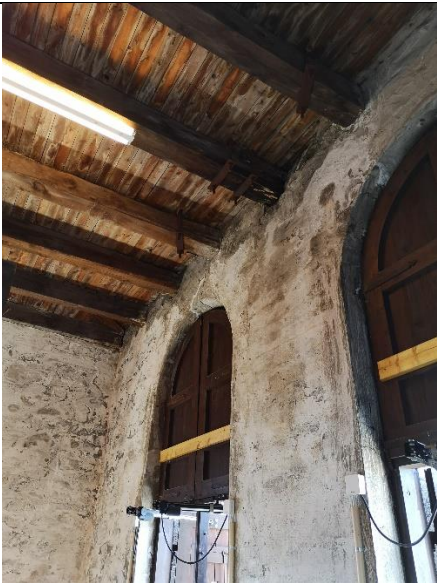
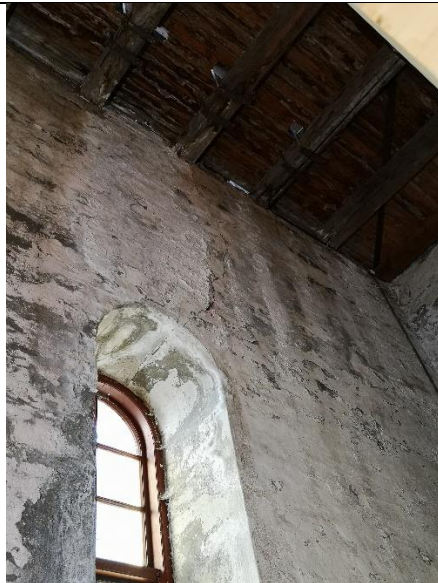
251-1: Bjelkelag i etasjeskille i tårnrom

251-2: Bjelkelag i etasjeskille i tårnrom

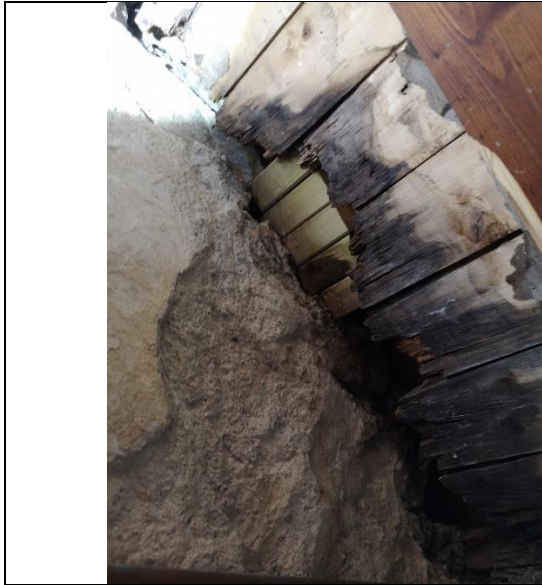
261	Primærkonstruksjon	Taktro i siderom ved våpenhus	Råteskadet taktro ved veggliv mot yttervegg. Råteskadet taktro er ikke skiftet, men ny taktro er lagt oppå.	3	K	1	Taktro skiftes i forbindelse med overstående post. Ny taktro som er montert oppå eksisterende taktro rives. Råteskadet opprinnelig taktro skiftes. Ny taktro som skal monteres må ha samme utførelse og kvalitet som eksisterende. Omfang ca. 5 kvm. All kostnad for riving og demontering er medtatt i posten over	kr 3 250,00
261	Primærkonstruksjon	Sperrer og dekorelementer i forbindelse med sperrer og takkonstruksjoner. Plassert delvis innmurt eller utenpåliggende i forbindelse med yttervegger med vannlekkasjer.	Det er flere steder hvor man kan se påbegynnende råteskader på delvis innmurt sperrer og dekorelementer i forbindelse med sperrere. Det er kun visuelt innsisert, med unntak av noe testing av treverket på steder hvor vi kom til. Man kan tenke seg at det er flere steder med råteskader på disse elementene.	3	O	2	Utskiifting av råteskadede elementer og deler av sperrer. Omfanget er vanskelig å definere, men man bør foreta en dybdekartlegging av alle kritiske punkter for denne posten. Det er kun kostnad for en slik dybdekartlegging som er medtatt her.	kr 50 000,00

261-1: Siderom over våpenhus. Skadet taktro.

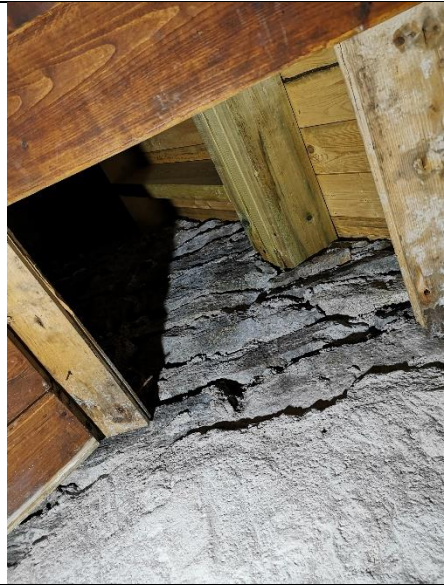
261-2: Siderom over våpenhus. Impregnerte bjelker som er satt inn. Erstattes med nye bjelker i riktig materiale.

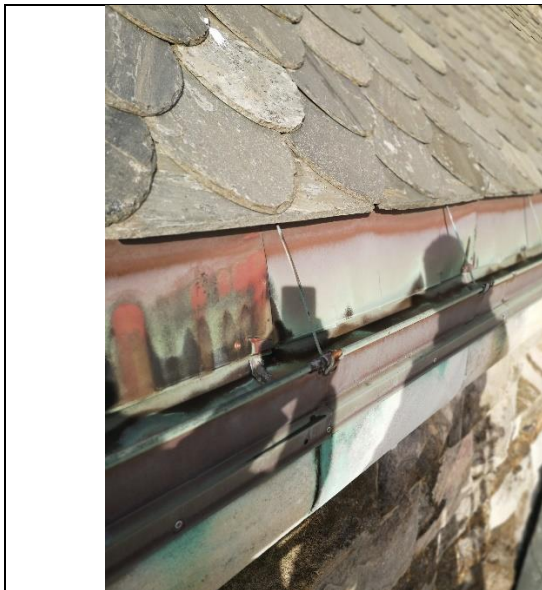
265	Gesimsr, takrenner og nedløp	Takrenner og nedløp i kobber. Håndlagde renner i 1 meters lengder sammenføyet med lodding	Takrenner har stedvise hull, og størsteparten av de loddede skjøtene har lekkasje. Det kan man se på kobberfarget avrenning rett under skjøtene som er rytmisk orientert rett under skjøtene. Flere steder er rennen montert for lavt slik at takvannet løper over rennene ved ekstremvær. Et nedløp er ødelagt og går ikke ned i betongrøret i bakkenivå.	3	K	3	Renner og enkelte av nedløpene bør skiftes i sin helhet. Erstattes med tilsvarende utforming som eksisterende, og i kobber. Der hvor takrennen er montert for lavt, bør renne enten heves når det monteres nye, eller så må dimensjonen økes slik at takvannet treffer de nye rennene. Omfang er noe usikkert, da ikke alle renner og beslag ble inspisert. Det er estimert et omfang beregnet utfra det som ble observert og erfaringsmessige tall samt informasjon fra driftsansvarlig på kirken.	kr 600 000,00

265-1: Takrenner ligger for lavt, og har store lekkasjer i skjøtene

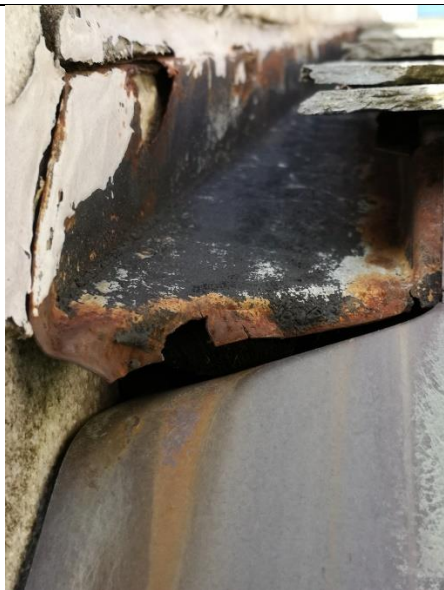
265	Gesimsr, takrenner og nedløp	Beslag i form av skottrenner, kilrenner, overganger og sammenføyinger mellom renner og vegg/tekking.	Det ble observert skader og sammenføyinger med lekkasjer på flere renner og beslag. Dette er punkter som leder vann inn i konstruksjonen. Se bildevedlegg i dette dokumentet.	3	K	3	Skadede beslag skiftes ut. Erstattes med tilsvarende utforming som eksisterende, og i kobber. Enkelte renner og overganger kan med fordel forbedres da de ikke er utformet godt nok for å ivareta dagens vannmengde. Kilrennens bredde kan med fordel økes. Det må i tillegg legges nytt undertak og underlagsblikk under alle nye renner. Dette vil berøre eksisterende undertak. Det må detaljprosjekteres før man setter igang slikt arbeid. Prisen for dette arbeidet er bare stipulert etter erfaringsbaserte arbeider på tilsvarende prosjekter, og avviker helt sikkert noe i henhold til omfang på denne kirken.	kr 200 000,00

265-2: Beslag i skottrenner og andre beslag har store hull og har liten restverdi

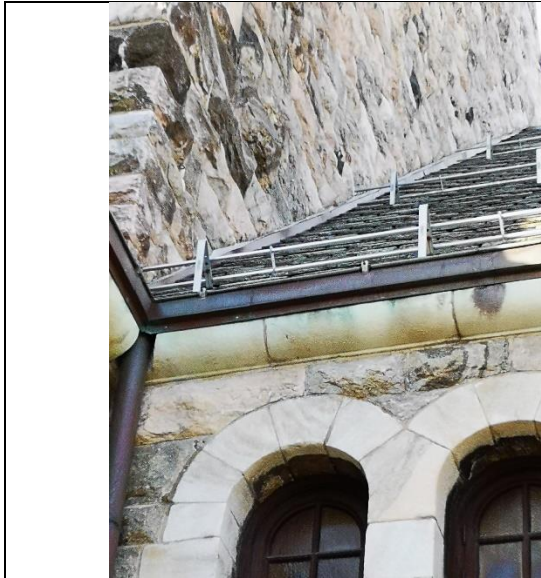
265-1: Gesims er ikke teknet inn.

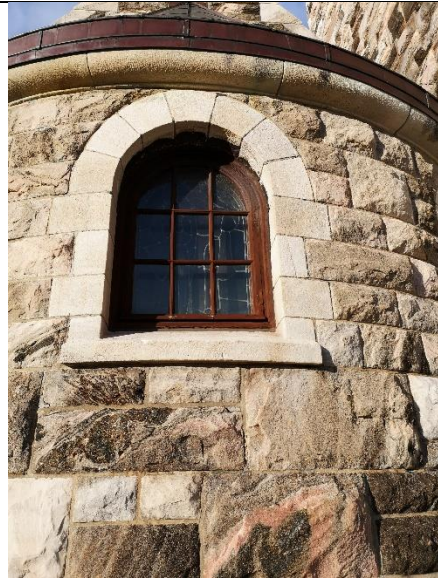
265-2: Ny tekking på noen av takflatene. Gesims er heller ikke teknet inn ved nytt beslagsarbeid.

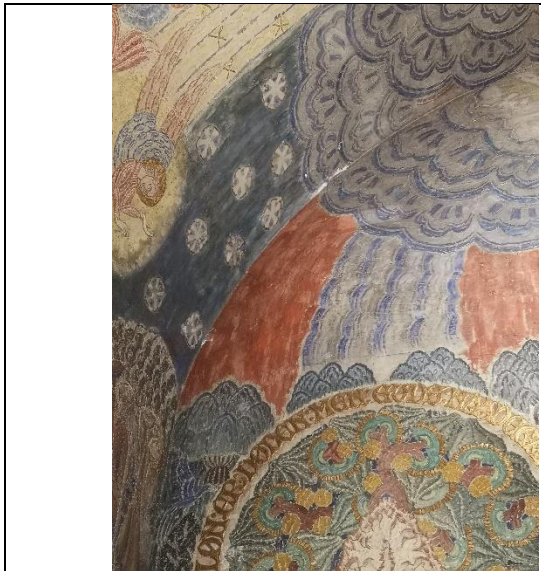
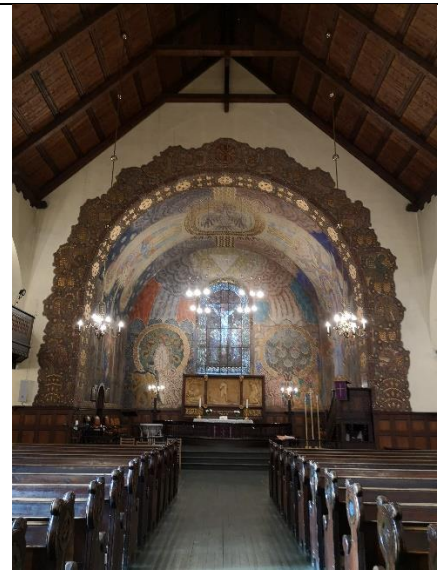
266-1: Detalj fra dekormaling av buet himling i koret

266-2: Oversiktsbilde dekormaling buet himling i koret
