## FASADE NORD

720 Ålesund Kirke - Rehabilitering av tak og fasader

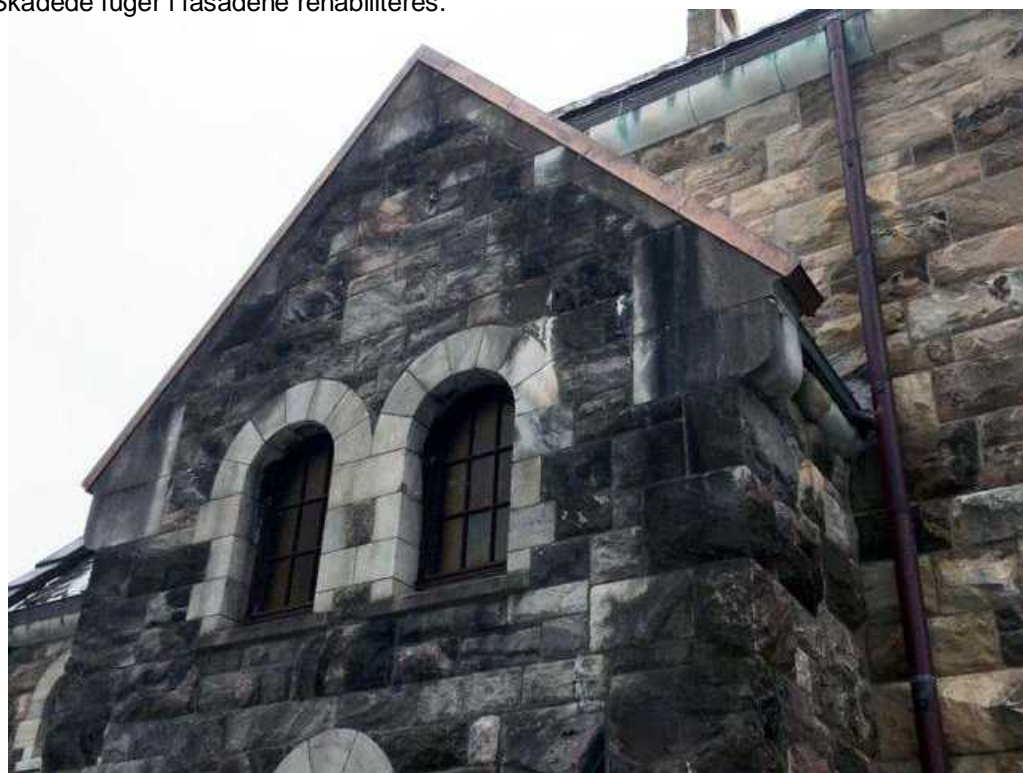
UTFØRT PRØVEBSLAG PÅ NORD FASADE
