FASADE SØR

720 Ålesund Kirke - Rehabilitering av tak og fasader

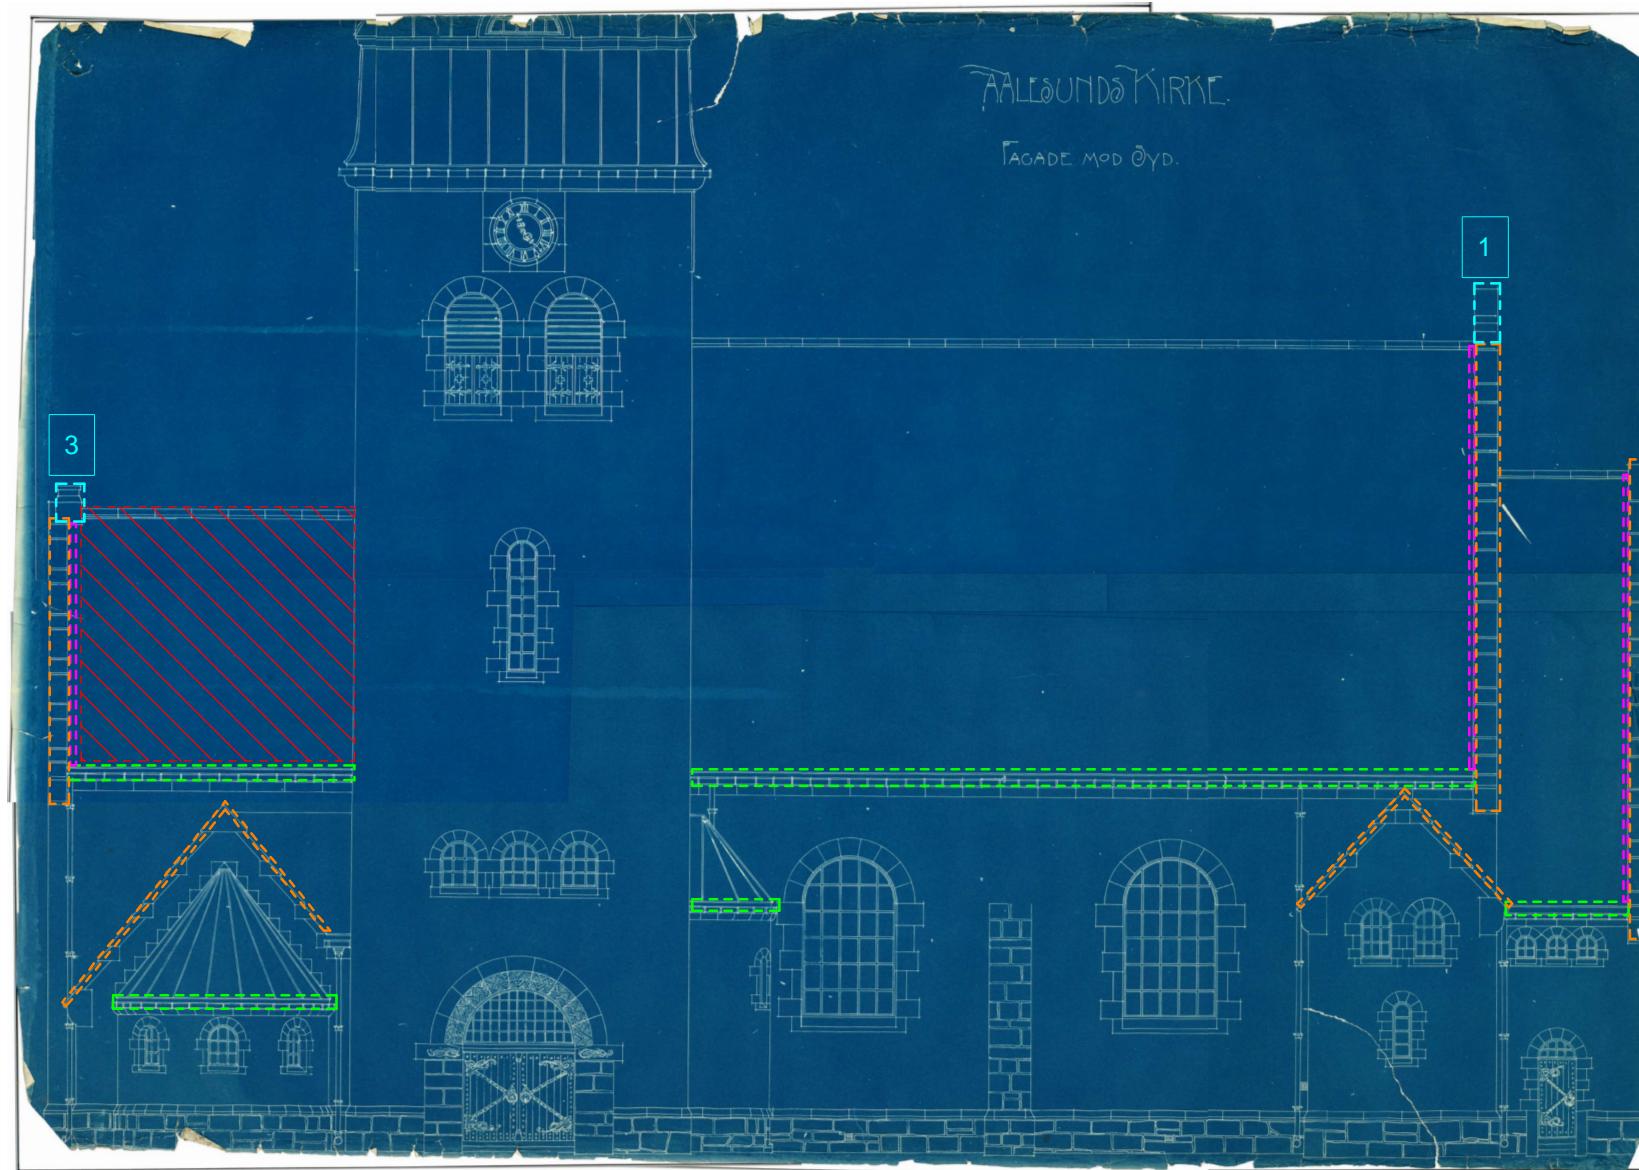
Pipe i vestfasade dokumenteres før utbedring og skadet stein vurderes erstattet med ny, fra samme steinbrudd om mulig. Alternativt brukes stein med likt utseende og kvalitet. Ny stein hugges som kopi av eksisterende. Mures opp som kopi av eksisterende.
Piper med murte pipehatter kles med beslag - se detalj C.
Pipe over alteret kles i sin helhet med belsag.

Skadede takrenner og nedløpene skiftes. Erstattes med tilsvarende utforming som eksisterende, og i kobber. Rennenes diameter økes. Se detalj B.

Skadede beslag i form av skottrenner, kilrenner og overganger skiftes ut. Erstattes i tilsvarende utforming og i kobber. Nytt undertak og underlagsblikk legges under alle nye renner. Pap på kilrenner skal føres ned i renne under spillblikk. Se detalj A

Gesimser kles med beslag av kobber som føres helt ned i kilrennen på taksiden og avsluttes med vulst på fasadesiden. Se detalj A

Tak over koret rehabiliteres.

Skadede fuger i fasadene rehabiliteres.
