Rapport fra miljøkartlegging Garderobebygg Mulen

Oppdragsgiver: Bergen kommune
Dato: 07.07.2023

Oppdragsnr: 2312942
Versjonnr.: 2

HRP AS, videre kalt HRP, er engasjert av Bergen kommune v/Sondre Haugland for å utarbeide en miljøkartleggingsrapport for garderobebygg i bydelen Mulen i Bergen kommune i forbindelse med forestående riving/ombygging.

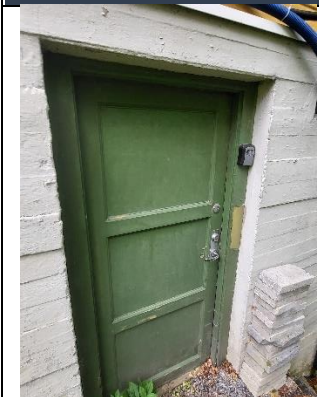
6.1.1 Prøve 1 - betong

Prøve: P1 Utvendig mur - betong	Ikke påvist metaller eller PCB over gjeldende grenseverdier

Betongmur med maling kan leveres som ordinært avfall til godkjent mottak, eller gjenbrukes.

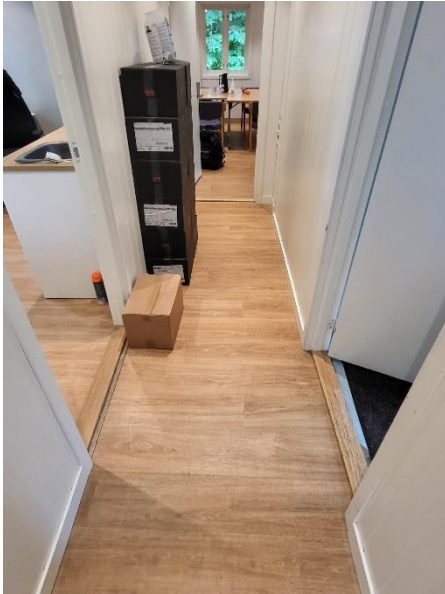
6.2.1.1 Linoleumsbelegg

Det er registrert linoleumsbelegg på gulvene i bygningen. Linoleumsbelegg skal sorteres ut leveres til godkjent mottak som farlig avfall med tungmetaller.

Linoleum rives og leveres som farlig avfall med bly til godkjent mottak.

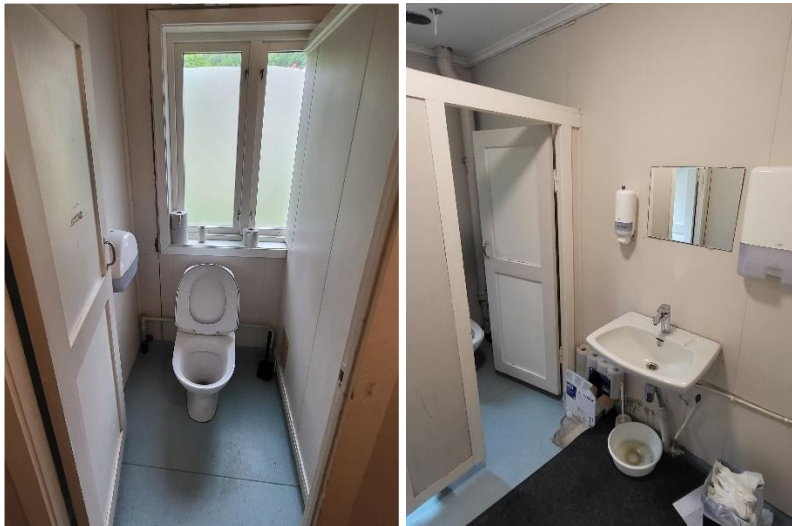
6.3 VANNLÅS/RØRBEND

Vannlås rørbend fra vask/utslagsvask/toalett bør håndteres mtp at det kan inneholde kjemikalier – da disse kan ha blitt brukt til utslag av kjemikalieinnholdende væsker.

Rør i tilknytning til vannlåser og rørbend skal kappes ca. 2 meter ut fra låsen/bendet og den delen av røret som er kappet, skal sammen med vannlås/bend leveres som farlig avfall inneholdende metaller til godkjent mottak.

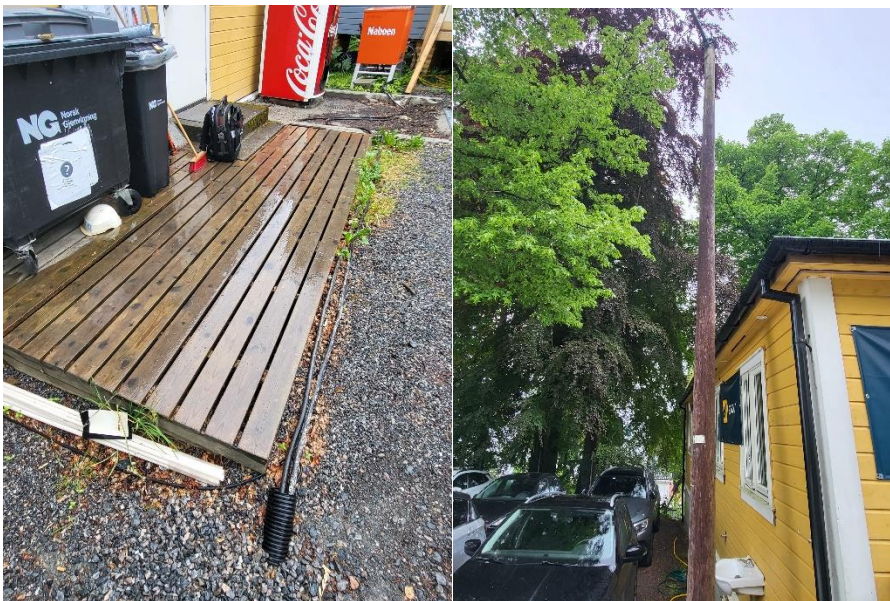
Det ble registrert enkelte konstruksjoner utendørs som erfaringsmessig kan inneholde CCA-impregnert trevirke. Sorteres ut og leveres til godkjent mottak som farlig avfall.

Det ble registrert treplatting og stolpe.

Trykkimpregnert trevirke sorteres ut som egen fraksjon, og leveres som farlig avfall til godkjent avfallsmottak.

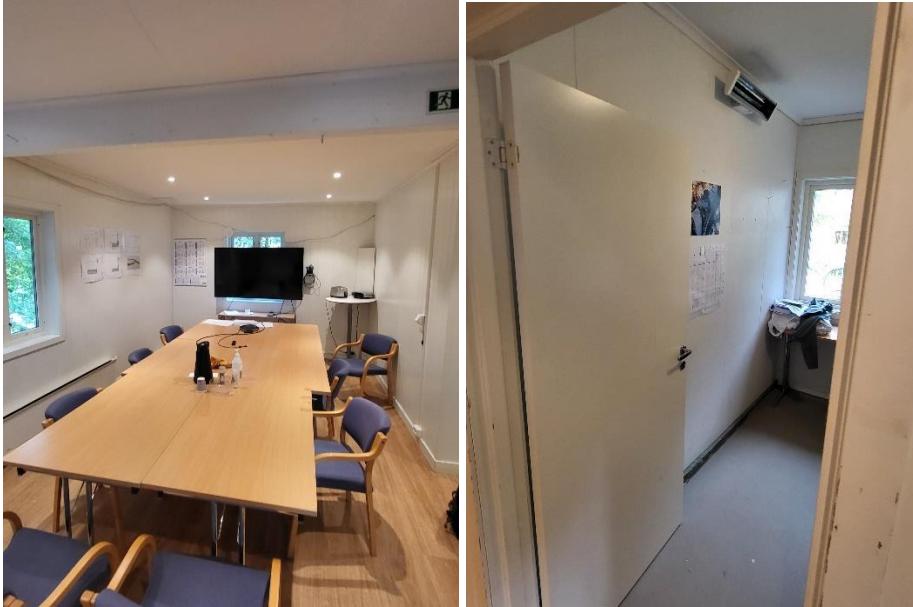
6.9.1.2 Generel elektrisk og elektronisk avfall

Det ble observert elektrisk og elektronisk avfall som f.eks. lyspunkter, brytere, kontakter, panelovner, hvitevarer og kabelkanaler. Listen er ikke uttømmende, og funn saneres i henhold til NERAS definerte grupper for ulike typer nærings- og forbrukerelektro.

Alt elektrisk og elektronisk avfall skal demonteres og leveres inn til godkjent mottak.
