OPPDRAGSNAVN: Munkholmen, Ytre festningsmur

EMNE: Tilstandsanalyse

DOKUMENTKODE: 1900456-KMR-001-20191025

Ansvarlig enhet: Avd. Trondheim **Utført av:** Ole Morten Lagmannssveen, Joakim Øvregård og Monica Anette Rusten

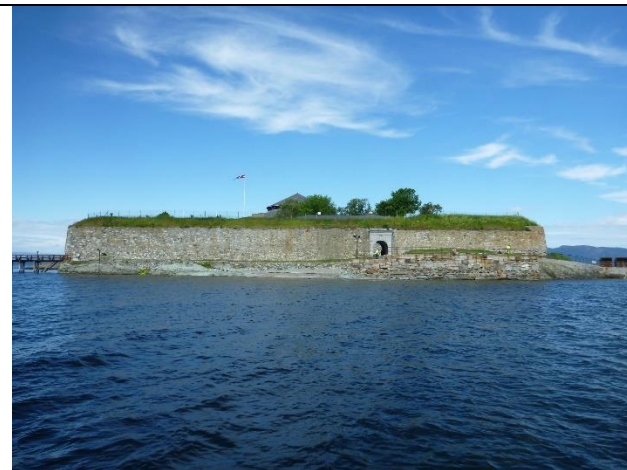
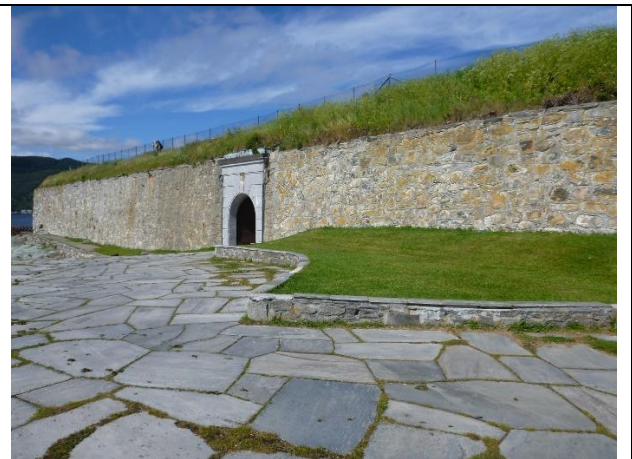
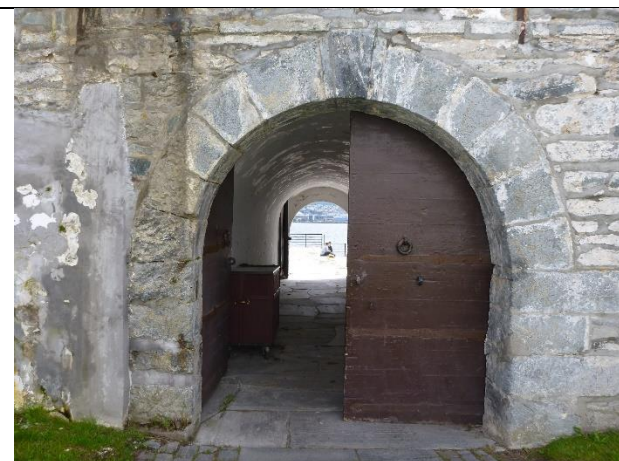
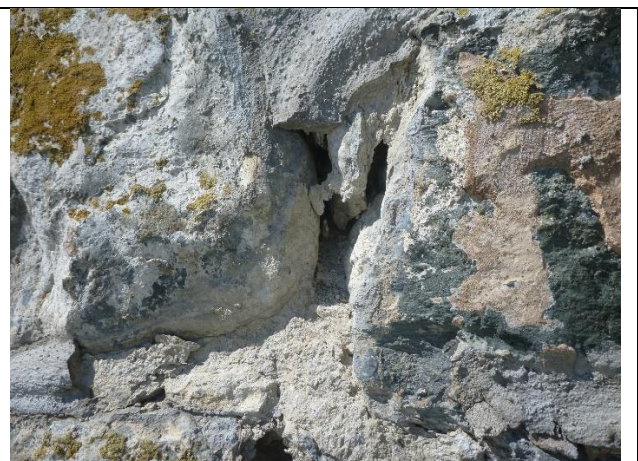
232	Ikkebærende yttervegger	Kistemurkonstruksjon i naturstein med fyll av grus, stein og mørtlerester. Utvendig og innvendige vanger oppmurt av naturstein og kalkmørtel. Overdekning avdekket med knotteplast og jord isådd gress	Variierende tilstand. Enkelte partier er spekket/fuget om, men andre partier har store fugeutfall og løs/utfallen pinningsstein. Det er brukt feil mørtel på noe av arbeidene med respekking. Antatt dybde for utbedring er inntil 100mm. Murverket ser bra ut ved første øyekast, men den tette mørtelen som danner ytre del av fugen er oppsprukket og har ført til at bakenforliggende kalkmørtel er kraftig utvasket.	2		K	3	Fjerne løs pinningssteing og løse fuger. Utkrassing av utvasket mørtel. Respekking og resetting av pinningsstein. Bygges opp med NHL3.5. Omfang er noe usikkert da man må gjøre om noe av tidligere reparasjoner. Antatt 100 kvm.	kr 450 000,00
234	Vinduer, dører, porter	Festningsport med tofløyede dører i treverk på utside og innside av muren. Teglmurt og kvaderpusset omramming utvendig. Tilhugget kleberstein som omramming innvendig. Hvelvet teglsteinsmur mellom åpnningene. Pusset og kalkmalt	Begge de tofløyede portene er malingslitt og er noe ute av posisjon. Stabelhengsler er rustne og en del av beslagene er rustet og ødelagt. Utvendig kvaderpusset omramming har en del sprekker i puss og har noe løs og avskallet puss. Innvendig omramming er i grei stand, men er fuget med feil mørtel enkelte steder.	2	2	K	2	Alle portblader skrapes, rengjøres og males med linoljemaling. Utvendig omramming: Løs puss og bom hugges vekk og flatene klargjøres og pusses på nytt med kalkmørtel tilpasset eksisterende mørtel. Pussoppbygging må kartlegges slik at ny puss kan bygges opp på samme måte. Innvendig omramming: Sementmørtel fjernes, og refuges med kalkholdig mørtel. NHL 3,5 eller lignende. Stabelhengsler pusses og skrapes fri for rust og overflatebehandles med jernmønje og tilpasset lakk. Omfang: 4 portblader. Pussutbedring utv. omramming ca. 5 kvm. Utskifting fuger innv omramming.	kr 75 000,00

236	Innvending overflate	Innvendig pusset hvelving i portrom mellom ytre og indre port	En del løs og oppsprukket puss. Det er også tegn til frostskaadet tegl enkelte steder.	2		O	2	Utskifting av skadet teglstein. Hugg vekk løs puss og bom i puss. Pussutbedre nedhuggede partier. Omfang ca. 5 kvm. Pussoppbygging må undersøkes nærmere før man setter i gang arbeidene. Kalkmale hele portrommet. 3-4 strøk + 1 strøk kalkvann (fixering)	kr 40 000,00
26	Yttertak								
262	Taktekking	Murt, trappet overstykke på utvendig portomramming er tekket med lakkerte/plastbelagte tynnplater i stål. Sammenføyet med stående fals. Uvisst om det er dobbel eller enkeltfals.	Lakk/plastbelegg er slitt helt vekk på mesteparten av arealet. Tilstand på falsene er i grei stand, men det er tegn til at det kommer vann inn på undersiden av tekkingen.	2	2	K	3	Det anbefales at tekkingen skiftes i sin helhet. Man bør undersøke opprinnelig materialbruk og farge på tekkingen. Antakelig er det opprinnelig brukt ubehandlet sink. Omfang ca. 6 kvm.	kr 21 000,00

264	Takoppbygg	Murt, trappet takoppbygg over utvendig portomramming. Murt med teglstein og pusset med kalkholdig puss	Det er tegn til vannlekkasje i tekkingen så man må beregne noe reparasjoner av tegl og pussflater. Det er ikke befart da tekkinge ikke ble åpnet på befaringen.	2		K	2	Utskifting av taglstein og utbedring av pussede arealer. Omfang ca. 10 stk. teglsteiner og 2 kvm puss.	kr 15 000,00

265	Gesimser, takrenner og nedløp	Takrenner med kummer i kobber på hver side av omramming på utvendig side	Veggfester er løse, skjøter er løse og kummer er ute av posisjon. Nedføringsrør fra overliggende tekking mangler på en side. Overløpsrør som kommer ut fra murvange virker til å være i dårlig stand, men er ikke mulig å inspisere da de ligger innmurt i murverket	2		K	2	Kummer refestes. Veggfester skiftes ut og nedløpsrørene kontrolleres. Overløpsrør som er innmurt må kontrolleres nærmere. Nedføringsrør fra overliggende tekking skiftes ut og supleres hvor det mangler.	kr 35 000,00
-----	-------------------------------	--	--	---	--	---	---	---	--------------

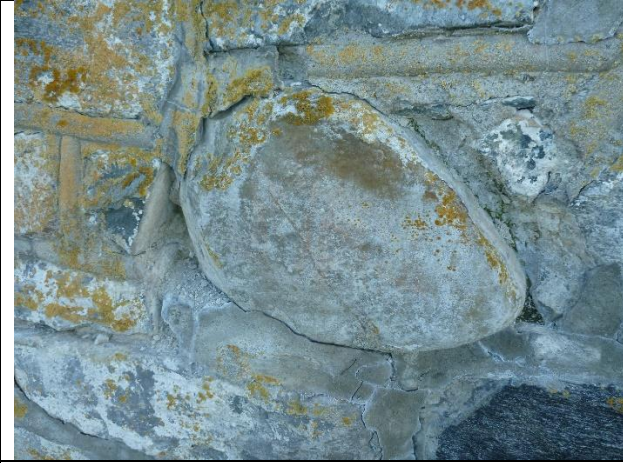
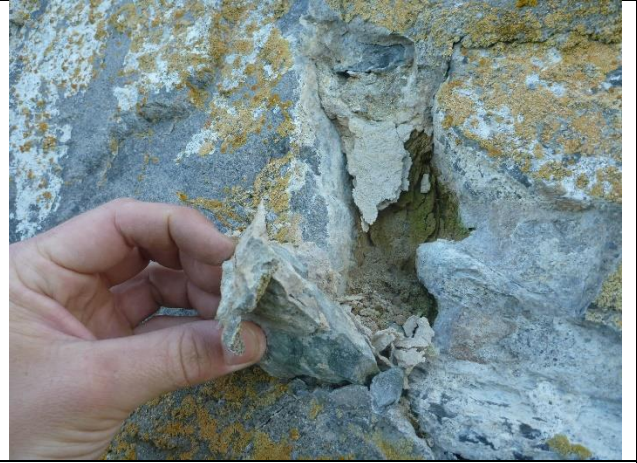
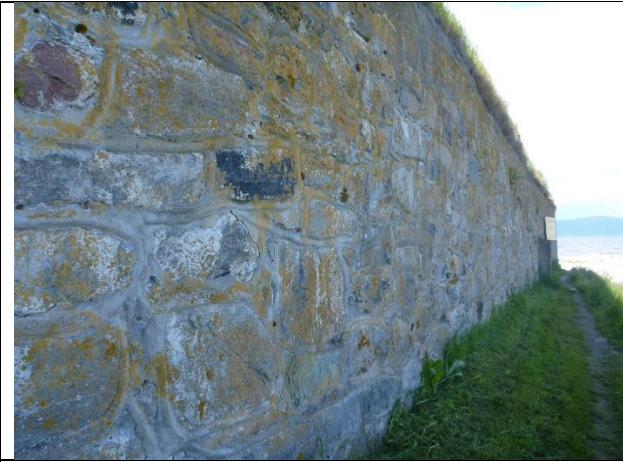
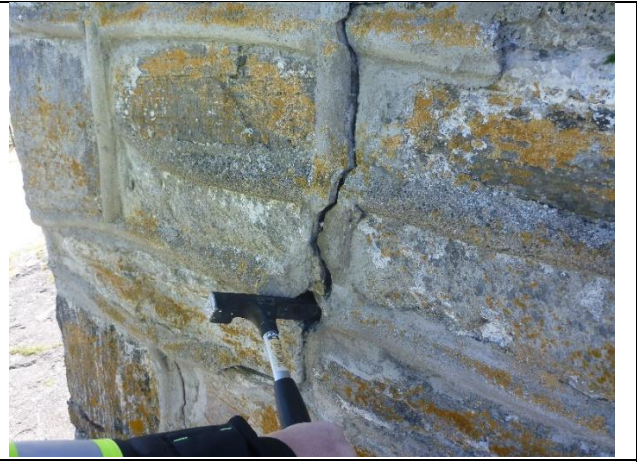
Kode	Bygningsdel	Konstruksjon	Tilstandsbeskrivelse/ Årsak		Overordnet			Tiltak	Sum
			TG	TG	Type	KG			
	NS 3451:2009	Tekniske egenskaper, materialer, overflater etc						Anbefaling	
2	BYGNING								
21	Grunn og fundamenter								
211	Klargjøring av tomt	Sprengt og hugget fjell	Ingen tegn til løse partier i grunn	1		O	0	Ingen tiltak ut over vanlig tilsyn	kr 0,00
216	Direkte fundamentering	Fundamentert rett på fjell	Ingen tegn til avvik	1		O	1	Ingen tiltak ut over vanlig tilsyn	kr 0,00
217	Drenering	Avrenning rett på fjell	Ingen tegne til avvik	1		O	0	Ingen tiltak ut over vanlig tilsyn	kr 0,00
23	Yttervegger								
232	Ikkebærende yttervegger	Kistemurkonstruksjon med fyll av grus, stein og mørtlerester. Utvendig og innvendige vanger oppmurt av naturstein og kalkmørtel. Overdekning avdekket med knotteplast og jord isådd gress	Varierende tilstand. Enkelte partier er spekket/fuget om, men andre partier har store fugeutfall og løs/utfallen pinningsstein. Det er brukt feil mørtel på noe av arbeidene med respekking. Antatt dybde for utbedring er inntil 200mm. Murverket ser bra ut ved første øyekast, men den tette mørtelen som danner ytre del av fugen er oppsprukket og har ført til at bakenforliggende kalkmørtel er kraftig utvasket.	3		K	3	Fjerne løs pinningsstein og løse fuger. Utkrassing av utvasket mørtel. Respekking og resetting av pinningsstein. Ommuring av mur rundt de største røttene. Omfang ca. 10 kvm. Utskifting av fuger og utkrassing og refuging av fuger med feil mørtel og utvasket mørtel. Bygges opp med NHL3.5. Omfang er noe usikkert da man må gjøre om noe av tidligere reparasjoner. Antatt 250 kvm.	kr 1 125 000,00

232	Ikkebærende yttervegger	Kistemurkonstruksjon i naturstein med fyll av grus, stein og mørtlerester. Utvendig og innvendige vanger oppmurt av naturstein og kalkmørtel. Overdekning avdekket med knotteplast og jord isådd gress. Plasstøpt lite element midt på muren. Fra terreng og 1,2 m opp. Antatt innstøping av strømkabel eller rør.	Hjørnet mellom del. 1 og del. 2: Gjennomgående sprekk vertikalt i nesten hele murens høyde, men ikke i nedre del. Antatt årsak er frostspreng av mørtel og fyllmasse mellom ytre og indre vange. Vanninntrenging fra avdekking og oppsprukket murverk. Det er murt opp en geværstilling eller fundament for lyskaster på dette hjørnet som kan være en medvirkende årsak til utglidningen i murverket. Ellers er det en del tilvekst av gress i fuger og tildels store røtter etter busker i murkronen. Plasstøpt element for strømkabel eller rør er i god stand.	3		K	3	Undersøke om geværstilling/lyskasterfundament er en medvirkende årsak til utglidningen. Ommuring av yttervange på hjørnet. Omfang ca 10 kvm. Murverket rundt røtter og tilvekster fjernes. Omfang ca. 10 kvm.	kr 170 000,00

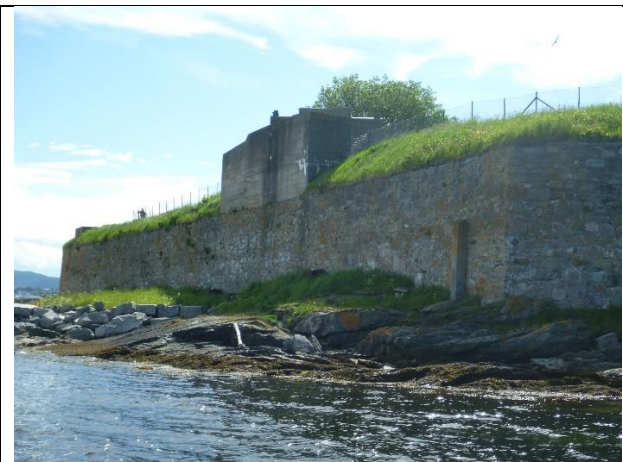
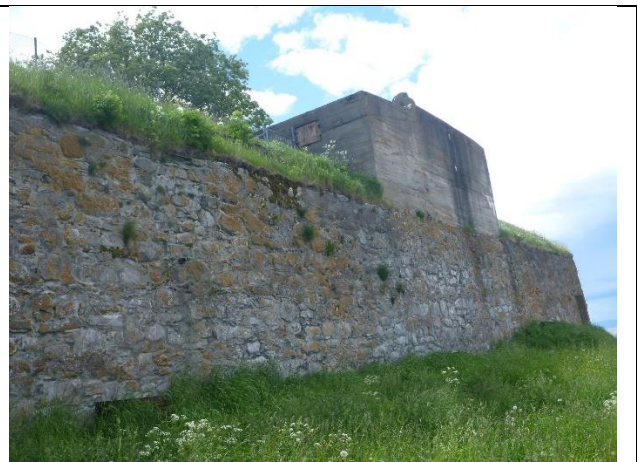
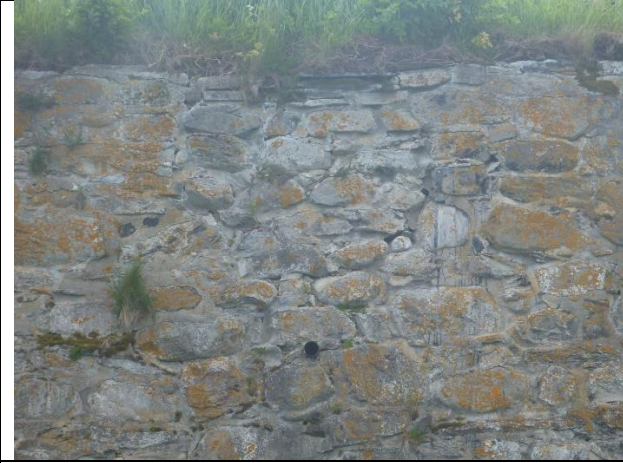
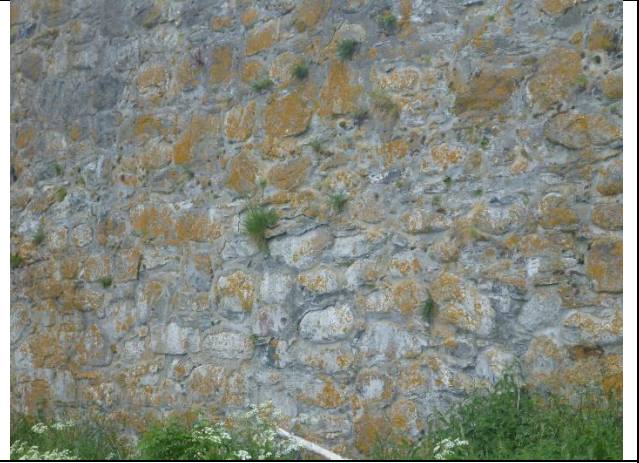
232	Ikkebærende yttervegger	Kistemurkonstruksjon med fyll av grus, stein og mørtlerester. Utvendig og innvendige vanger oppmurt av naturstein og kalkmørtel. Overdekning avdekket med knotteplast og jord isådd gress	Variierende tilstand. Enkelte partier er spekket/fuget om, men andre partier har store fugeutfall og løs/utfallen pinningsstein. Det er brukt feil mørtel på noe av arbeidene med respekking. Antatt dybde for utbedring er inntil 200mm. Murverket ser bra ut ved første øyekast, men den tette mørtelen som danner ytre del av fugen er oppsprukket og har ført til at bakenforliggende kalkmørtel er kraftig utvasket. Det er tildels mye tilvekst av uønsket vegetasjon og gress på murflatene, noe som tyder på at kalken er vasket ut av fugene og det er kun tilslaget igjen. Tilført kanonstilling på toppen av murverket kan føre til uforholdsmessige belastninger på hele murverket.	3	3	K	3	Fjerne løs pinningssteing og løse fuger. Utkrassing av utvasket mørtel. Respekking og resetting av pinningsstein. Utskifting av fuger og utkrassing og refuging av fuger med feil mørtel og utvasket mørtel. Bygges opp med NHL3.5. Omfang er noe usikkert da man må gjøre om noe av tidligere reparasjoner. En del av reparasjoner gjort i senere har de benyttet en mer åpen og riktig kalkmørtel. Antatt 250 kvm.	kr 1 125 000,00

239	Andre deler av yttervegg	Plasstøpt kanonstilling på toppen av murverket.	Ikke befart, men det er en stor belastning på ytre murvange, og man burde undersøke om stillingen er riktig fundamentert slik at ikke det oppstår unødvendige trykkbelastning på murverket.	2		K	2	Det er kun medtatt kostnader for undersøkelser om fundamentering og undersøkelser av murverket i umiddelbar nærhet av stillingen.	kr 50 000,00

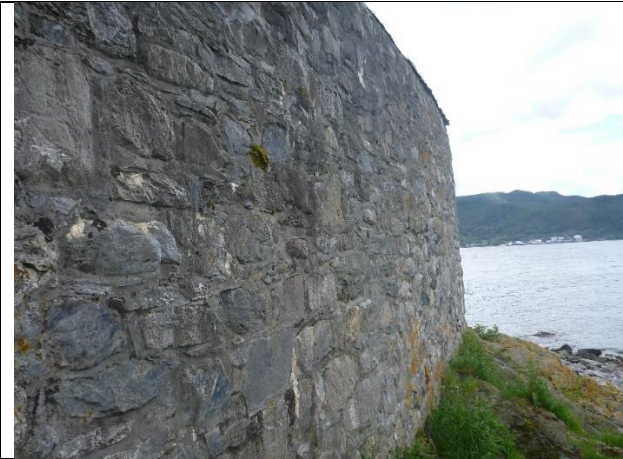
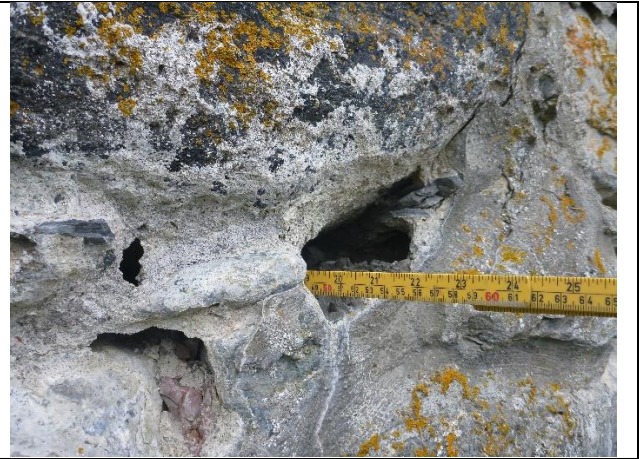
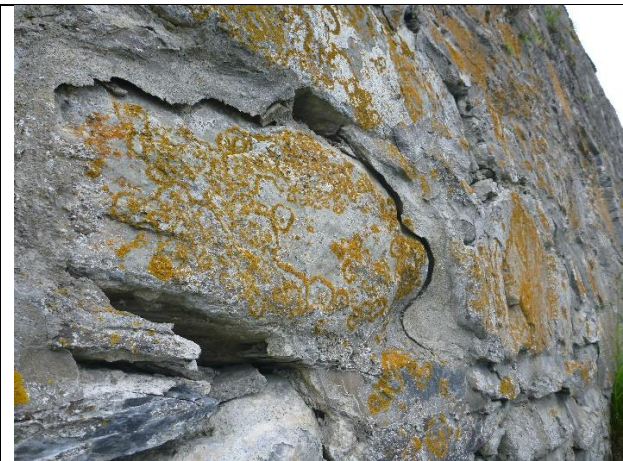
211	Klargjøring av tomt	Sprengt og hugget fjell	Ingen tegn til løse partier i grunn	1		O	0	Ingen tiltak ut over vanlig tilsyn	kr 0,00
216	Direkte fundamentering	Fundamentert rett på fjell	Ingen tegn til avvik	1		O	1	Ingen tiltak ut over vanlig tilsyn	kr 0,00
217	Drenering	Avrenning rett på fjell	Ingen tegne til avvik	1		O	0	Ingen tiltak ut over vanlig tilsyn	kr 0,00
23	Yttervegger								
232	Ikkebærende yttervegger	Kistemurkonstruksjon med fyll av grus, stein og mørtlerester. Utvendig og innvendige vanger oppmurt av naturstein og kalkmørtel. Overdekning avdekket med knotteplast og jord isådd gress	I dårlig stand. Kun mindre partier er spekket/fuget om, men andre partier har veldig store og dype fugeutfall på inntil 50 cm. Her må det deminteres og monteres deler av murverket inn til fast mørtel. Ellers har murverket de samme skadene som de andre murene med løs/utfalne fuger og pinningsstein. Det er brukt feil mørtel på noe av arbeidene med respekking. Antatt dybde for utbedring er inntil 200mm. Murverket ser bra ut ved første øyekast, men den tette mørtelen som danner ytre del av fugen er oppsprukket og har ført til at bakenforliggende kalkmørtel er kraftig utvasket.	3	3	K	3	Fjerne løs pinningsstein og løse fuger. Utkrassing av utvasket mørtel. Respekking og resetting av pinningsstein. Nedplukking og ommuring av mur rundt de dypesete utvaskingene. Omfang ca. 20 kvm. Utskifting av fuger og utkrassing og refuging av fuger med feil mørtel og utvasket mørtel. Bygges opp med NHL3.5. Omfang er noe usikkert da man må gjøre om noe av tidligere reparasjoner. Antatt 100 kvm.	kr 620 000,00

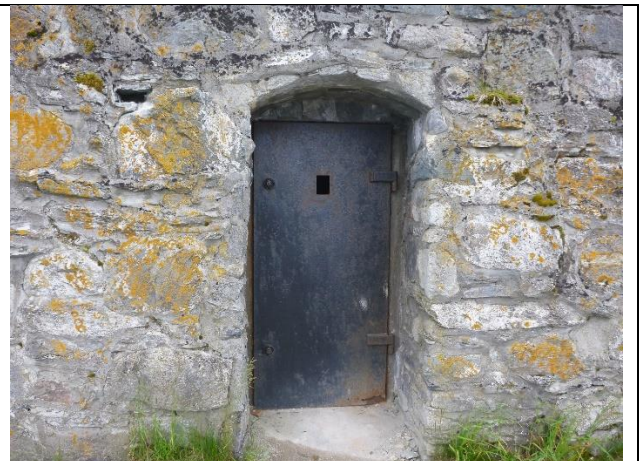
234	Vinduer, dører, porter	Lakkert ståldør inn til kasse matt	Døren er angrepet av rust i nedre del. Rustet hull på deler av nedre fals på dørbladet på yttersiden. Ellers er døren i bra stand. Hengsler og beslag fungerer greit, men må justeres og smøres.					Deler av dørbladet som er gjennomrustet skiftes ut. Hengsler og beslag går over og justeres og smøres. Hele dørbladet pusses ned og overflatebehandles.	kr 30 000,00
239	Andre deler av yttervegg	Innstøpt vannledning utenfor støttemur på repos ved trapp.	Løper fra ytre vegg til støttemur og ut i vannet.	3		Ø	3	Stor mekanisk slitasje på betongen. Deler av røret er synlig, så det må legges en ny påstøp for å dekke inn røret på nytt.	kr 20 000,00
28	Trapper, balkonger								
282	Utvendige trapper	Trapp og repos i murt naturstein i forskjellig utførelse.	Trinn i tilhogget granitt, repos i støpt betong, støttemur til repos i murt naturstein.	2	2	K	2	Trappetrinnen er god stand og er for det meste i riktig posisjon, men trenger noe justering. Gress og uønsket vegetasjon mellom- og på siden av trinnene må fjernes. Plate i støpt betong er hel og i orden, men det er stor slitasje i sluttoverflaten på grunn av mekanisk slitase av vær og vind i hardt klima. Ytre støttemur i naturastein har en del løs toppstein og utfalne fuger. Omfang ca 10 løse steiner og ca 4 kvm fuger som må krasses og refuges.	kr 40 000,00

Ståldør i mur sone 4.

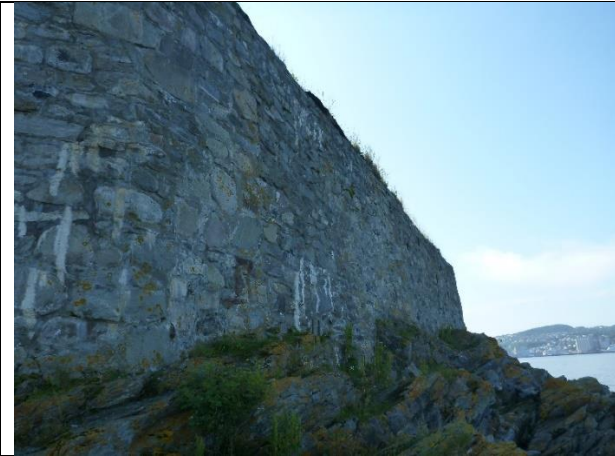
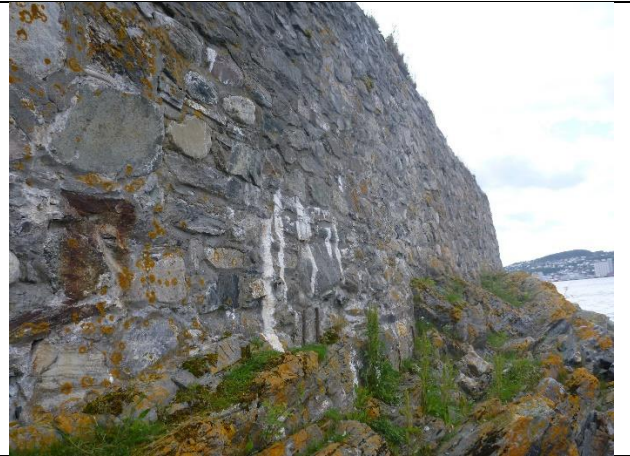
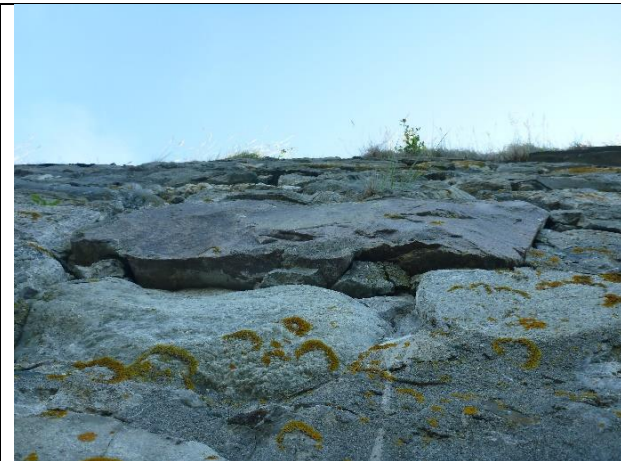
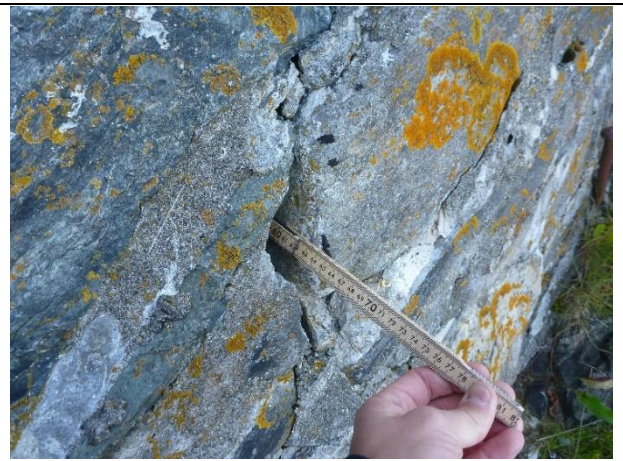
Kode	Bygningsdel	Konstruksjon	Tilstandsbeskrivelse/ Årsak		Overordnet		Konsekvens		Tiltak	Sum
			TG	TG	Type	KG	Anbefaling			
2	BYGNING									
21	Grunn og fundamenter									
211	Klargjøring av tomt	Sprengt og hugget fjell	Ingen tegn til løse partier i grunn	1		O	0	Ingen tiltak ut over vanlig tilsyn	kr 0,00	
216	Direkte fundamentering	Fundamentert rett på fjell	Ingen tegn til avvik	1		O	1	Ingen tiltak ut over vanlig tilsyn	kr 0,00	
217	Drenering	Avrenning rett på fjell	Ingen tegne til avvik	1		O	0	Ingen tiltak ut over vanlig tilsyn	kr 0,00	
23	Yttervegger									
232	Ikkebærende yttervegger	Kistemurkonstruksjon med fyll av grus, stein og mørtlerester. Utvendig og innvendige vanger oppmurt av naturstein og kalkmørtel. Overdekning avdekket med knotteplast og jord isådd gress	Variierende tilstand. Enkelte partier er spekket/fuget om, men andre partier har store fugeutfall og løs/utfallen pinningsstein. Det er brukt feil mørtel på noe av arbeidene med respekking. Antatt dybde for utbedring er inntil 500mm. Murverket ser bra ut ved første øyekast, men den tette mørtelen som danner ytre del av fugen er oppsprukket og har ført til at bakenforliggende kalkmørtel er kraftig utvasket. Enkelte steiner i murverket er kraftig forskjøvet ut i forhold til ytre vegg. Opptil 80mm er målt på et par av steiene. Noe løs stein i murkronen	3	2	K	3	Fjerne løs pinningssteing og løse fuger. Utkrassing av utvasket mørtel. Respekking og resetting av pinningsstein. Utskifting av fuger og utkrassing og refuging av fuger med feil mørtel og utvasket mørtel. Bygges opp med NHL3.5. Det er varierende dybde på utvaskingen, så der er beregnet med et snitt på 300mm. Omfang er noe usikkert da man må gjøre om noe av tidligere reparasjoner. Antatt 120 kvm. Steiner som er trykket ut fra vegglivet må kanskje tas helt ut og tilbakesmures men ny oppbygging fra murkjernen. Omfang 3 stk. større konstruksjonssteiner	kr 720 000,00

238	Utstyr og komplettering	Dybler i murfot. Kompakt rundstål Ø = ca 25mm. Innmurte jernstag i murverket med smijernsnåler på utvendig side for samhold og stabilisering av murverket.	Dyber i murfoten er i god stand. Innmurte jernstag er satt inn for å forhindre bevegelser og utglidning. Uklart når dette er utført, men det tyder på at det har vært bevegelse i murverket også tidligere. Synlig smijern er noe rustete, men har tilsynelatende god restverdi.	2		S	2	Synlige smijern pusses for rust og behandles med rustprimer og overflatebehandles med solid overflatebehandling som er motstandsdyktig mot saltvann og mekanisk slitasje som det utsettes for. Omfang 15 stk.	kr 22 500,00	
Snitt TG				2,5

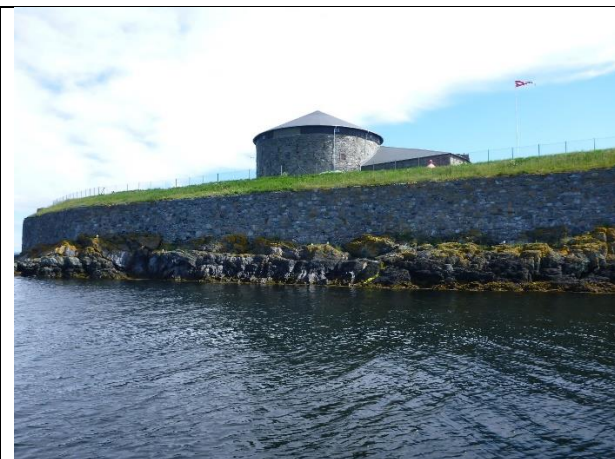
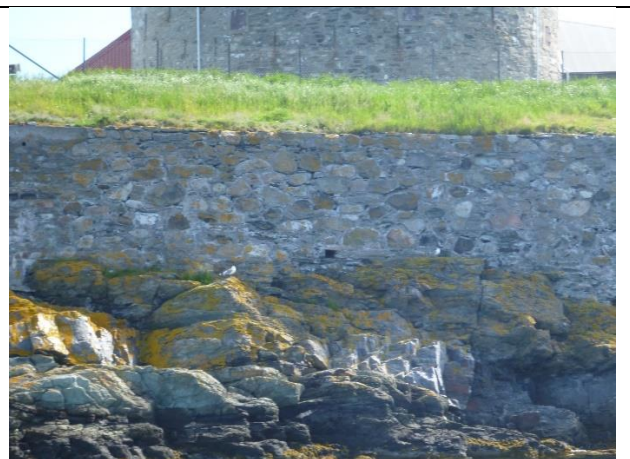
Kode	Bygningsdel	Konstruksjon	Tilstandsbeskrivelse/ Årsak		Overordnet		Konsekvens		Tiltak	Sum
			TG	TG	Type	KG	Anbefaling			
2	BYGNING									
21	Grunn og fundamenter									
211	Klargjøring av tomt	Sprengt og hugget fjell	Ingen tegn til løse partier i grunn	1		O	0	Ingen tiltak ut over vanlig tilsyn	kr 0,00	
216	Direkte fundamentering	Fundamentert rett på fjell	Ingen tegn til avvik	1		O	1	Ingen tiltak ut over vanlig tilsyn	kr 0,00	
217	Drenering	Avrenning rett på fjell	Ingen tegne til avvik	1		O	0	Ingen tiltak ut over vanlig tilsyn	kr 0,00	
23	Yttervegger									
232	Ikkebærende yttervegger	Kistemurkonstruksjon med fyll av grus, stein og mørtlerester. Utvendig og innvendige vanger oppmurt av naturstein og kalkmørtel. Overdekning avdekket med knotteplast og jord isådd gress	Varierende tilstand, men denne delen av yttermuren er i bedre stand enn de andre murene. Enkelte partier er spekket/fuget om, men andre partier har store fugeutfall og løs/utfallen pinningsstein. Det er brukt feil mørtel på noe av arbeidene med respekking. Antatt dybde for utbedring er inntil 100mm. Murverket ser bra ut ved første øyekast, men den tette mørtelen som danner ytre del av fugen er oppsprukket og har ført til at bakenforliggende kalkmørtel er kraftig utvasket. Enkelte løse steiner i murkronen som man bør være ekstra oppmerksom på	2	2	K	2	Fjerne løs pinningsstein og løse fuger. Utkrassing av utvasket mørtel. Respekking og resetting av pinningsstein. Ommuring av mur rundt de største røttene. Omfang ca. 10 kvm. Utskifting av fuger og utkrassing og refuging av fuger med feil mørtel og utvasket mørtel. Bygges opp med NHL3.5. Omfang er noe usikkert da man må gjøre om noe av tidligere reparasjoner. Antatt 220 kvm. Inkluderer remuring av løs stein i murkronen.	kr 1 430 000,00

238	Utstyr og komplettering	Jerndybler nedsatt i forkant av murfot. Ø = ca. 25mm	Stredvis nedsatt. Antatt påbegynnende utglidninger hvor disse er satt ned for å sikre murfoten. Noe rust, men det har enda ikke gått ut over restverdien.	1		K	1	Observeres ved årlig inspeksjon av driftspersonell. Utvikling av rust på dyblene må registreres og tiltak gjennomføres om det blir store rustangrep på disse. Ingen kostnad medtatt for dette	kr 0,00	
Snitt TG					2

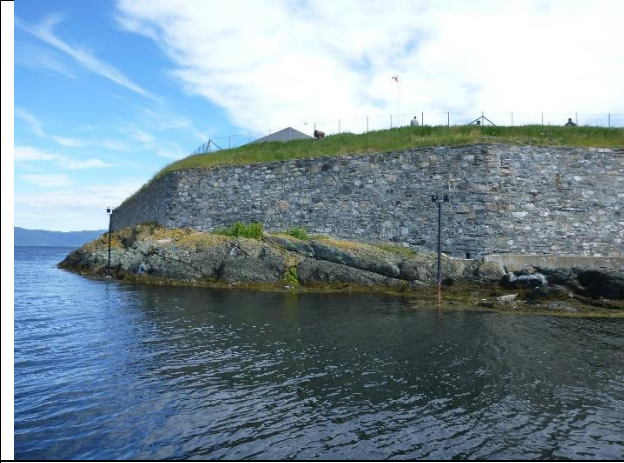
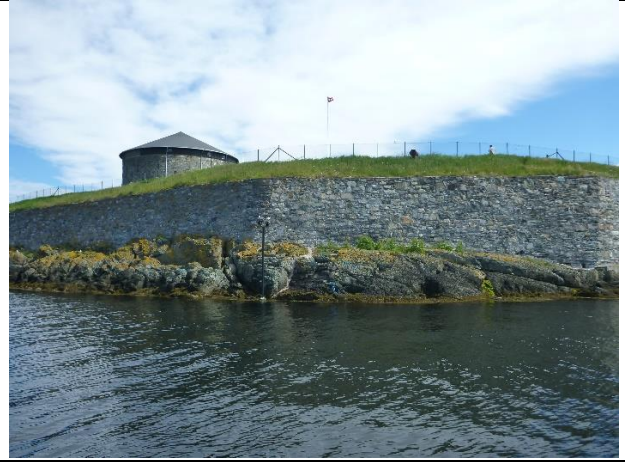
Kode	Bygningsdel	Konstruksjon	Tilstandsbeskrivelse/ Årsak	Overordnet			Konsekvens	Tiltak	Sum
				TG	TG Type	KG			
	NS 3451:2009	Tekniske egenskaper, materialer, overflater etc		TG			Anbefaling	Sum	
2	BYGNING								
21	Grunn og fundamenter								
211	Klargjøring av tomt	Sprengt og hugget fjell	Ingen tegn til løse partier i grunn	1	O	0	Ingen tiltak ut over vanlig tilsyn	kr 0,00	
216	Direkte fundamentering	Fundamentert rett på fjell	Ingen tegn til avvik	1	O	1	Ingen tiltak ut over vanlig tilsyn	kr 0,00	
217	Drenering	Avrenning rett på fjell	Ingen tegne til avvik	1	O	0	Ingen tiltak ut over vanlig tilsyn	kr 0,00	
23	Yttervegger								
232	Ikkebærende yttervegger	Kistemurkonstruksjon med fyll av grus, stein og mørtlerester. Utvendig og innvendige vanger oppmurt av naturstein og kalkmørtel. Overdekning avdekket med knotteplast og jord isådd gress	Variierende tilstand, men i bedre stand en de fleste andre murene. Enkelte partier er spekket/fuget om, men andre partier har store fugeutfall og løs/utfallen pinningsstein. Det er brukt feil mørtel på noe av arbeidene med respekking. Antatt dybde for utbedring er inntil 200mm. Murverket ser bra ut ved første øyekast, men den tette mørtelen som danner ytre del av fugen er oppsprukket og har ført til at bakenforliggende kalkmørtel er kraftig utvasket. Delen med pølsefuger har de største utvaskingene av mørtel.	2	2	K	3	Fjerne løs pinningsstein og løse fuger. Utkrassing av utvasket mørtel. Respekking og resetting av pinningsstein. Utskifting av fuger og utkrassing og refuging av fuger med feil mørtel og utvasket mørtel. Bygges opp med NHL3.5. Omfang er noe usikkert da man må gjøre om noe av tidligere reparasjoner. Antatt 75 kvm.	kr 487 500,00

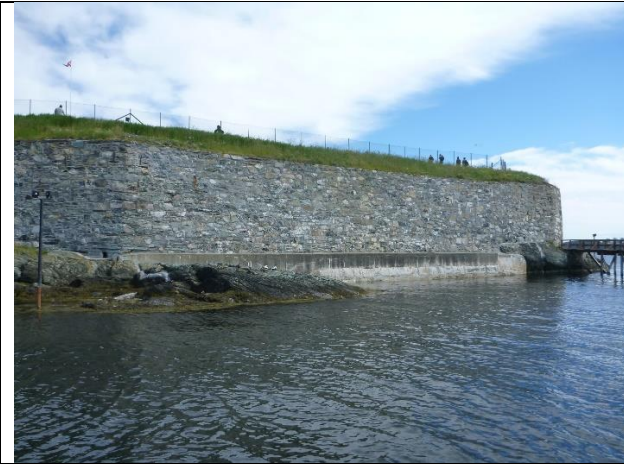
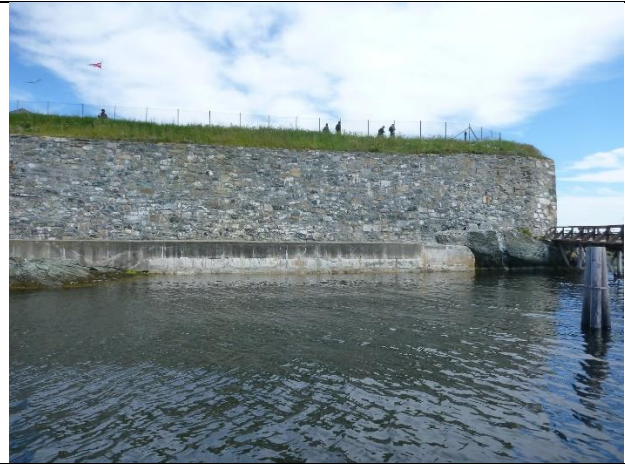
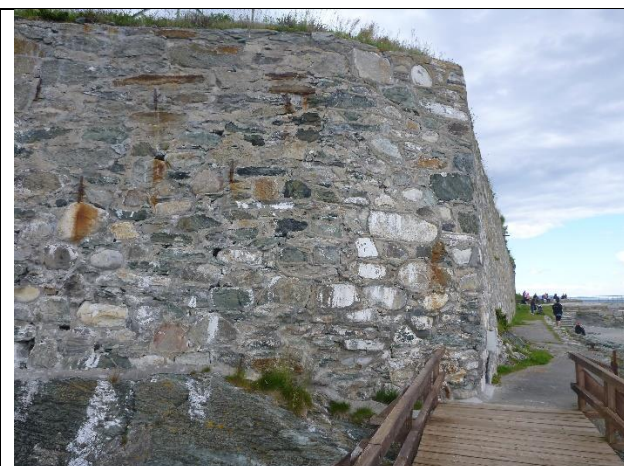
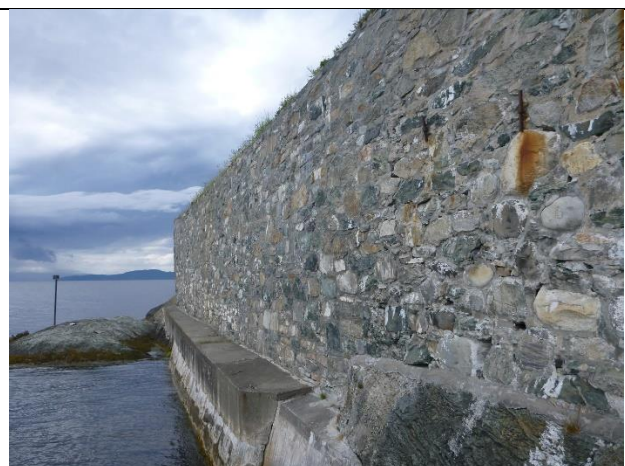
Kode	Bygningsdel	Konstruksjon	Tilstandsbeskrivelse/ Årsak		TG	Overordnet	Type	KG	Tiltak	Sum
				TG						
	NS 3451:2009	Tekniske egenskaper, materialer, overflater etc							Anbefaling	
2	BYGNING									
21	Grunn og fundamenter									
211	Klargjøring av tomt	Sprengt og hugget fjell	Ingen tegn til løse partier i grunn	1	2	O	0	Ingen tiltak ut over vanlig tilsyn	kr 0,00	
214	Støttekonstruksjoner	Oppmurt bankett inntil murfot i hele murens lengde. Plasstøpt betong av ukjent byggeår.	I god stand, men enkelte sprekker både inntil murfot og gjennomgående i bankettens dybderetning. Ingen tegn til utglidning eller andre bevegelser i banketten.	2		K	2	Sprekk mellom bankett og murfot bør tettes eller overdekkes da det kommer vann ned mellom disse to elementene og kan føre til frostspreng og større ødeleggelser på både murverk og bankett. Kostnad i denne posten er kun for dybdekartlegging og prosjektering av tiltak.	kr 30 000,00

216	Direkte fundamentering	Fundamentert rett på fjell	Ingen tegn til avvik	1		O	1	Ingen tiltak ut over vanlig tilsyn	kr 0,00	
217	Drenering	Avrenning rett på fjell	Ingen tegne til avvik	1		O	0	Ingen tiltak ut over vanlig tilsyn	kr 0,00	
23	Yttervegger									
232	Ikkebærende yttervegger	Kistemurkonstruksjon med fyll av grus, stein og mørtlerester. Utvendig og innvendige vanger oppmurt av naturstein og kalkmørtel. Overdekning avdekket med knotteplast og jord isådd gress	Varierende tilstand. Enkelte partier er spekket/fuget om, men andre partier har store fugeutfall og løs/utfallen pinningsstein. Det er brukt feil mørtel på noe av arbeidene med respekking. Antatt dybde for utbedring er inntil 100mm. Murverket ser bra ut ved første øyekast, men den tette mørtelen som danner ytre del av fugen er oppsprukket og har ført til at bakenforliggende kalkmørtel er kraftig utvasket.	3	3	K	3	Fjerne løs pinningssteing og løse fuger. Utkrassing av utvasket mørtel. Respekking og resetting av pinningsstein. Ommuring av mur rundt de største røttene. Omfang ca. 10 kvm. Utskifting av fuger og utkrassing og refuging av fuger med feil mørtel og utvasket mørtel. Bygges opp med NHL3.5. Omfang er noe usikkert da man må gjøre om noe av tidligere reparasjoner. Antatt 250 kvm.	kr 1 125 000,00

238	Utstyr og komplettering	Innmurte jernstag i murverket med smijernsnåler på utvendig side for samhold og stabilisering av murverket.	Innmurte jernstag er satt inn for å forhindre bevegelser og utglidning. Uklart når dette er utført, men det tyder på at det har vært bevegelse i murverket også tidligere. Synlig smijern er til dels kraftig rustete, men har fremdeles god restverdi.	3		K	3	Synlige smijern pusses for rust og behandles med rustprimer og overflatebehandles med solid overflatebehandling som er motstandsdyktig mot saltvann og mekanisk slitasje som det utsettes for. Omfang 6 stk.	kr 9 000,00	
					Snitt TG					
						2,5				
1	A	Sum estimerte kostnader						eks mva	1 164 000	
2	B	Uforutsatte kostnader, %andel av A						20 %	eks mva	232 800
3	C	Rigg og drift kostnader, %andel av A+B						20 %	eks mva	279 360
4	D	Sum entreprenørkostnad						eks mva	1 676 160
