Inspeksjonsrapport

Inspeksjon ved Sauda stadion

Kontrollnummer: 2022.197.I.SFRO

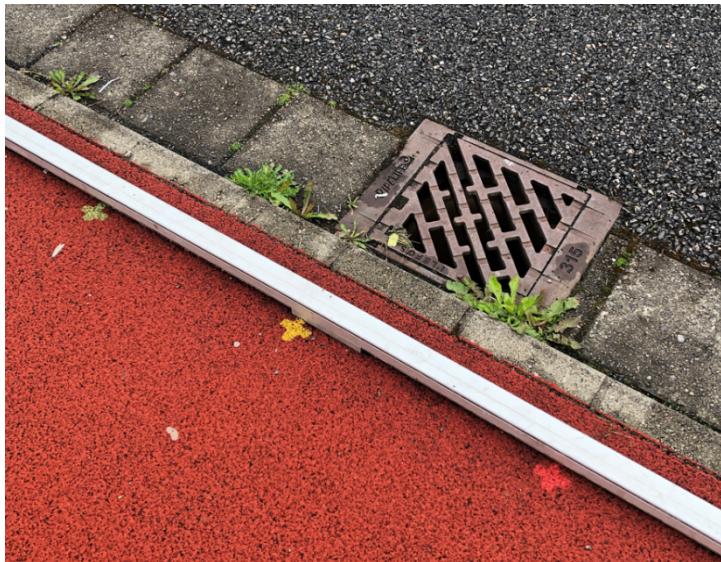
Det manglar løysingar for handtering av overvatn som sikrar oppsamling av laust plasthaldig fyllmateriale slik at dette ikkje blir spreidd utanfor 11-ar banen

Forskrift om avgrensing av forureining (forureiningsforskrifta) § 23A-4 første ledd bokstav b

På 11-ar banen er det fleire overvasskummar som ligg på eller i nær tilknyting til idrettsanlegget, ein av desse er vist i Bilete 1 under. Ingen av overvasskummane hadde

granulatfilter installert. Det blei derimot opplyst at dette blir vurdert, og entreprenør har vorte kontakta. Statsforvaltaren vil påpeike at om denne løysinga blir vald for å handtere overvatn, er det viktig å vurdere maskestørrelsen på filteret opp mot granulatet som blir nytta på den aktuelle banen, slik at ein sikrar at fyllmaterialet blir samla opp. Det er også vesentleg å ha rutinar for tømming, slik at dette blir gjort ofte nok, og i samsvar med anbefalinga for det aktuelle filteret.

Bilete1: Kum for overvatn på Sauda stadion. Kummene ligg utanfor løpebanen som omkransar kunstgrasbanen. Lista yst på tartandekket mot asfalten er ikkje tett i botnen.
