## ► Vedlegg 3 Bilder av eksisterende situasjon

Høydebassenget i Vanndammen er lokalisert i «Vanndammen» i Kristiansund kommune. Norconsult bistår Kristiansund kommune v/ kommunalteknikk med vurderinger rundt rehabilitering av høydebassenget for drikkevann.

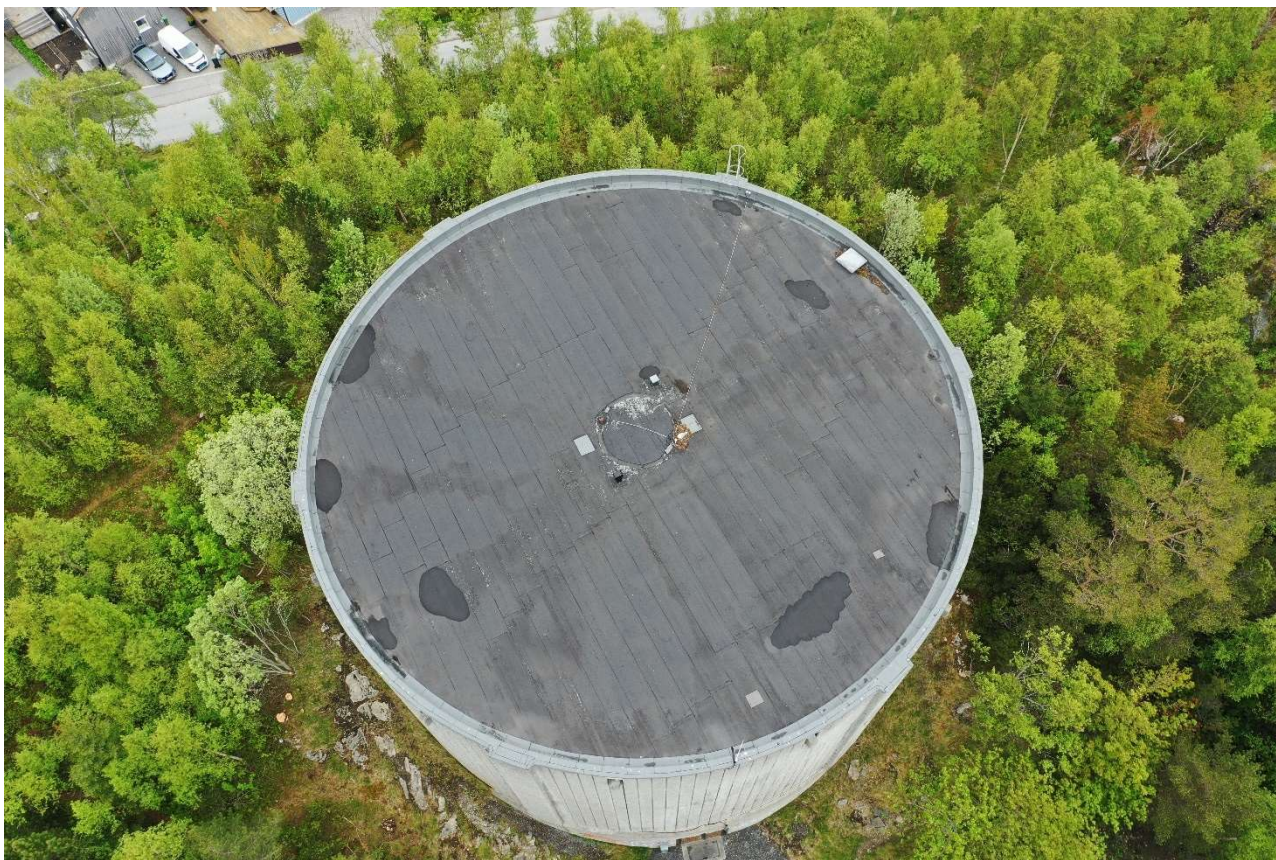
Eksisterende høydebasseng sett ovenfra

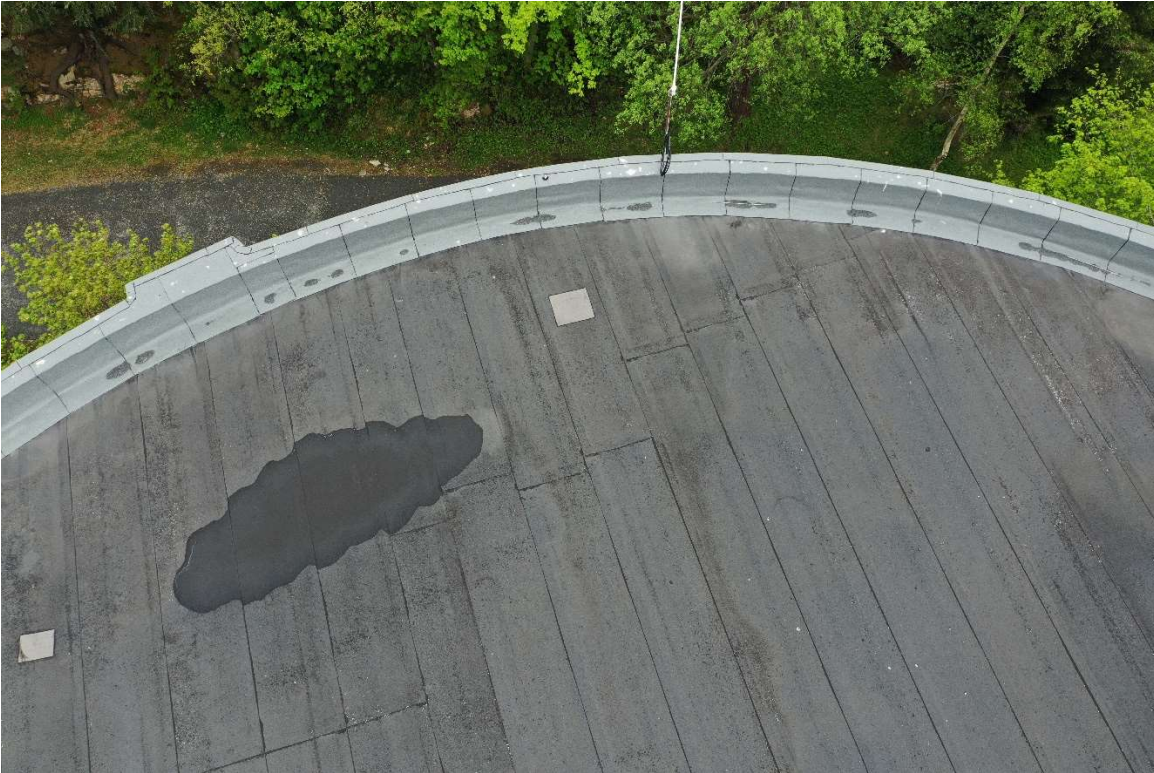
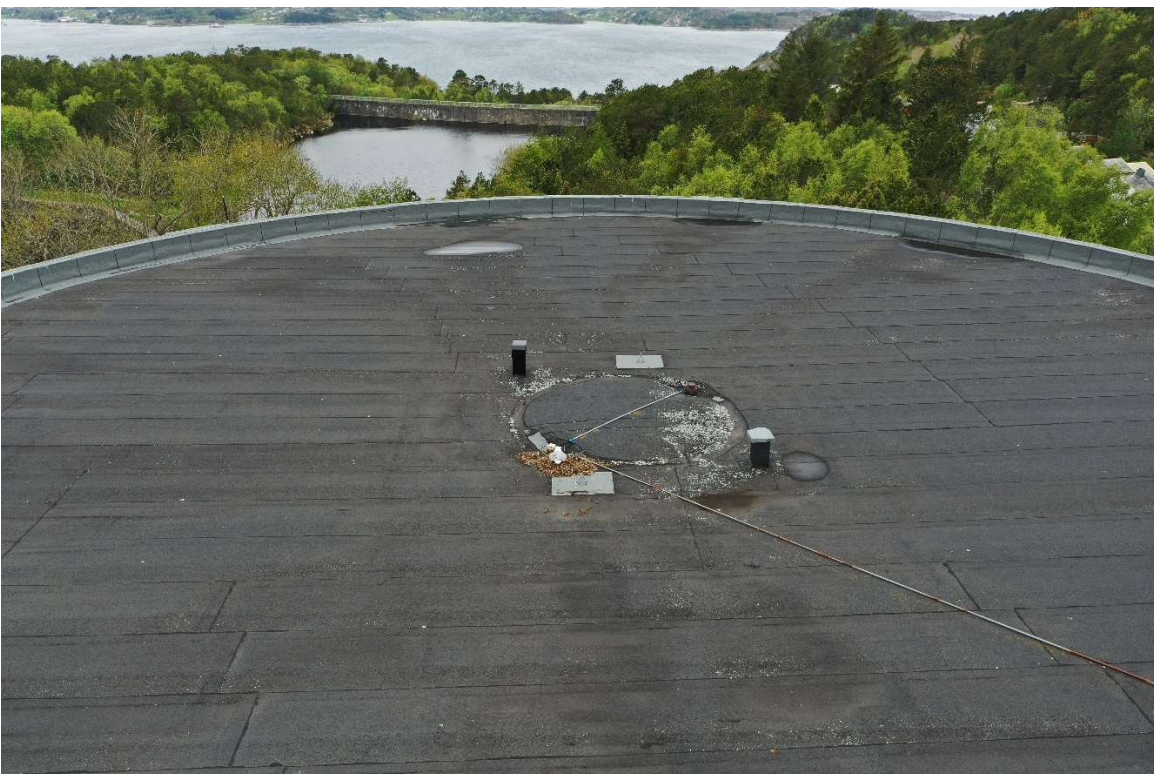
Bilder som viser eksisterende taktekking

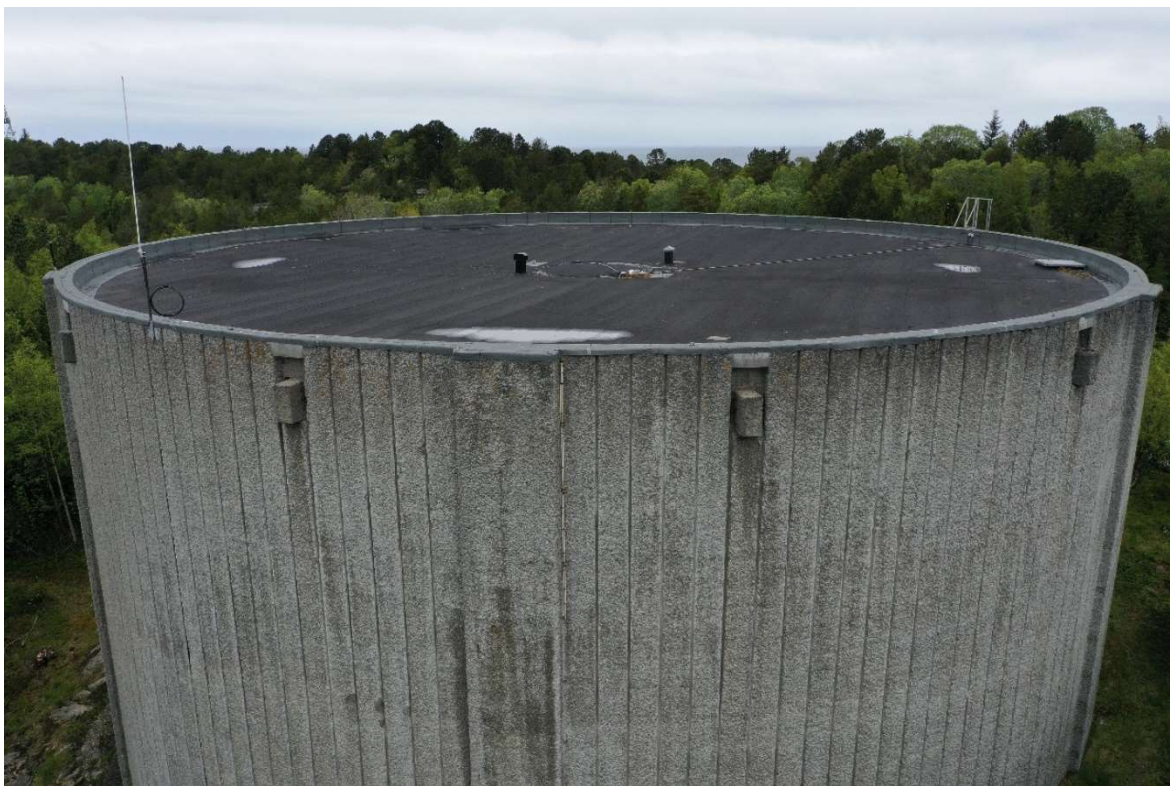
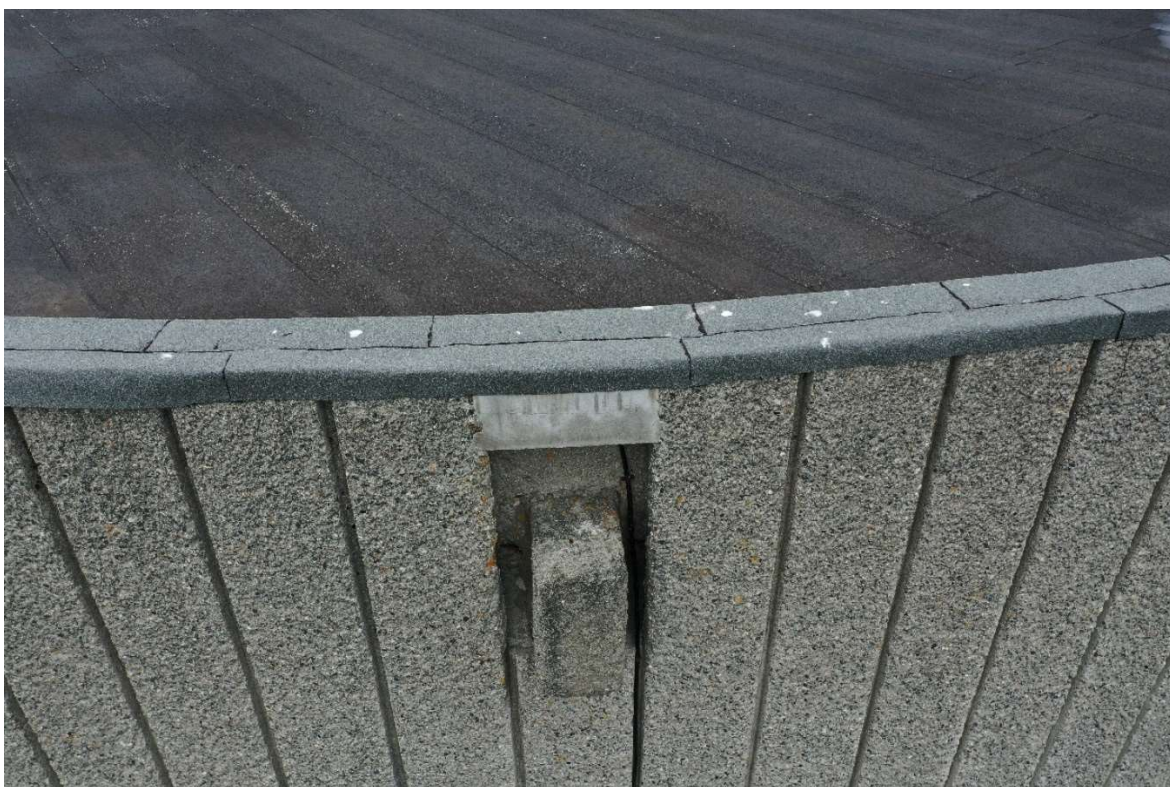
Bilder som viser eksteriøret med utkraget betongbjelke, gjenstøpt gesimskant og tekking

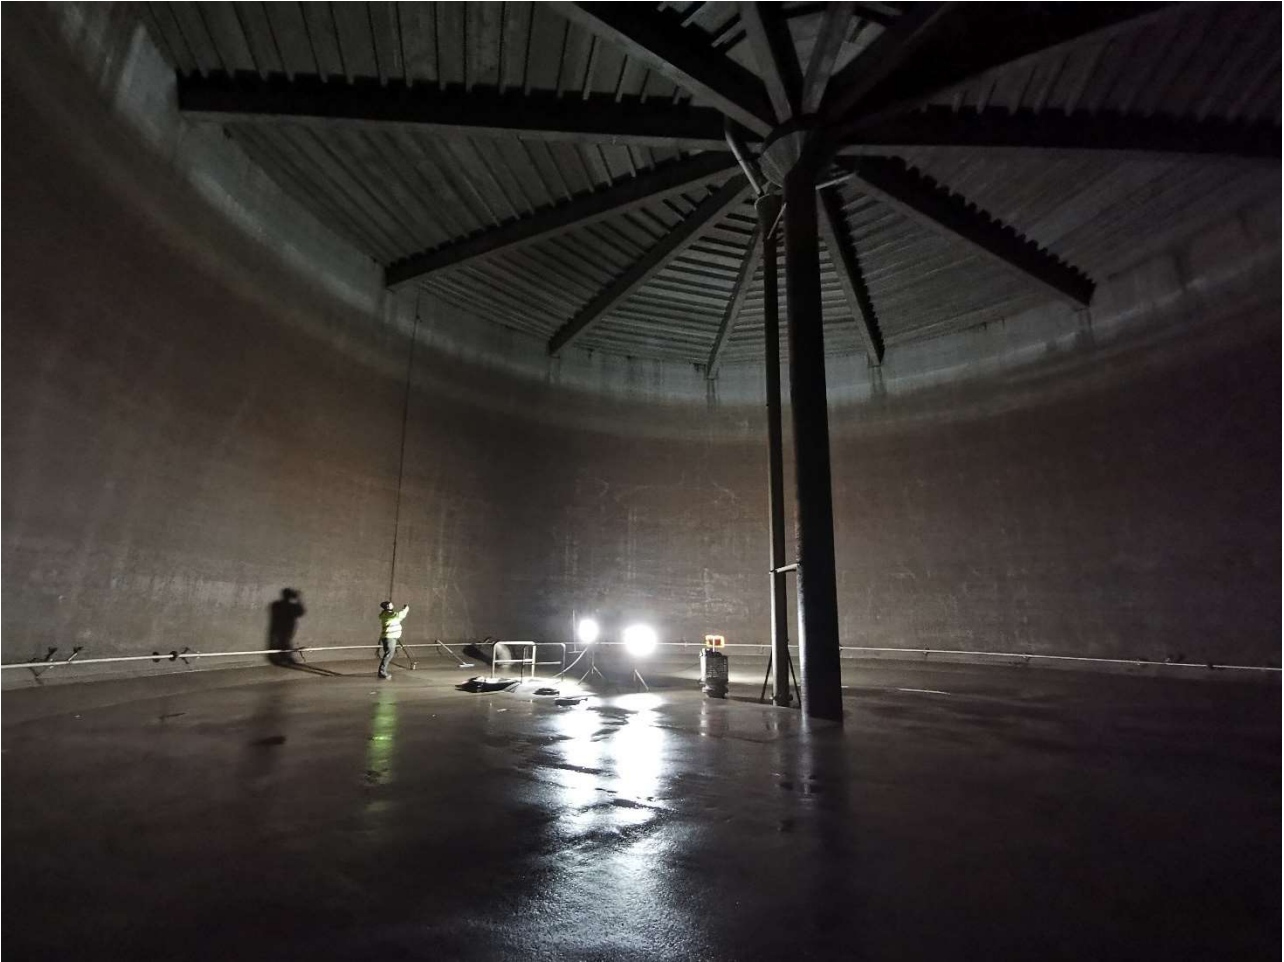
Høydebassenget sett fra innside som viser eksisterende betongkonstruksjon

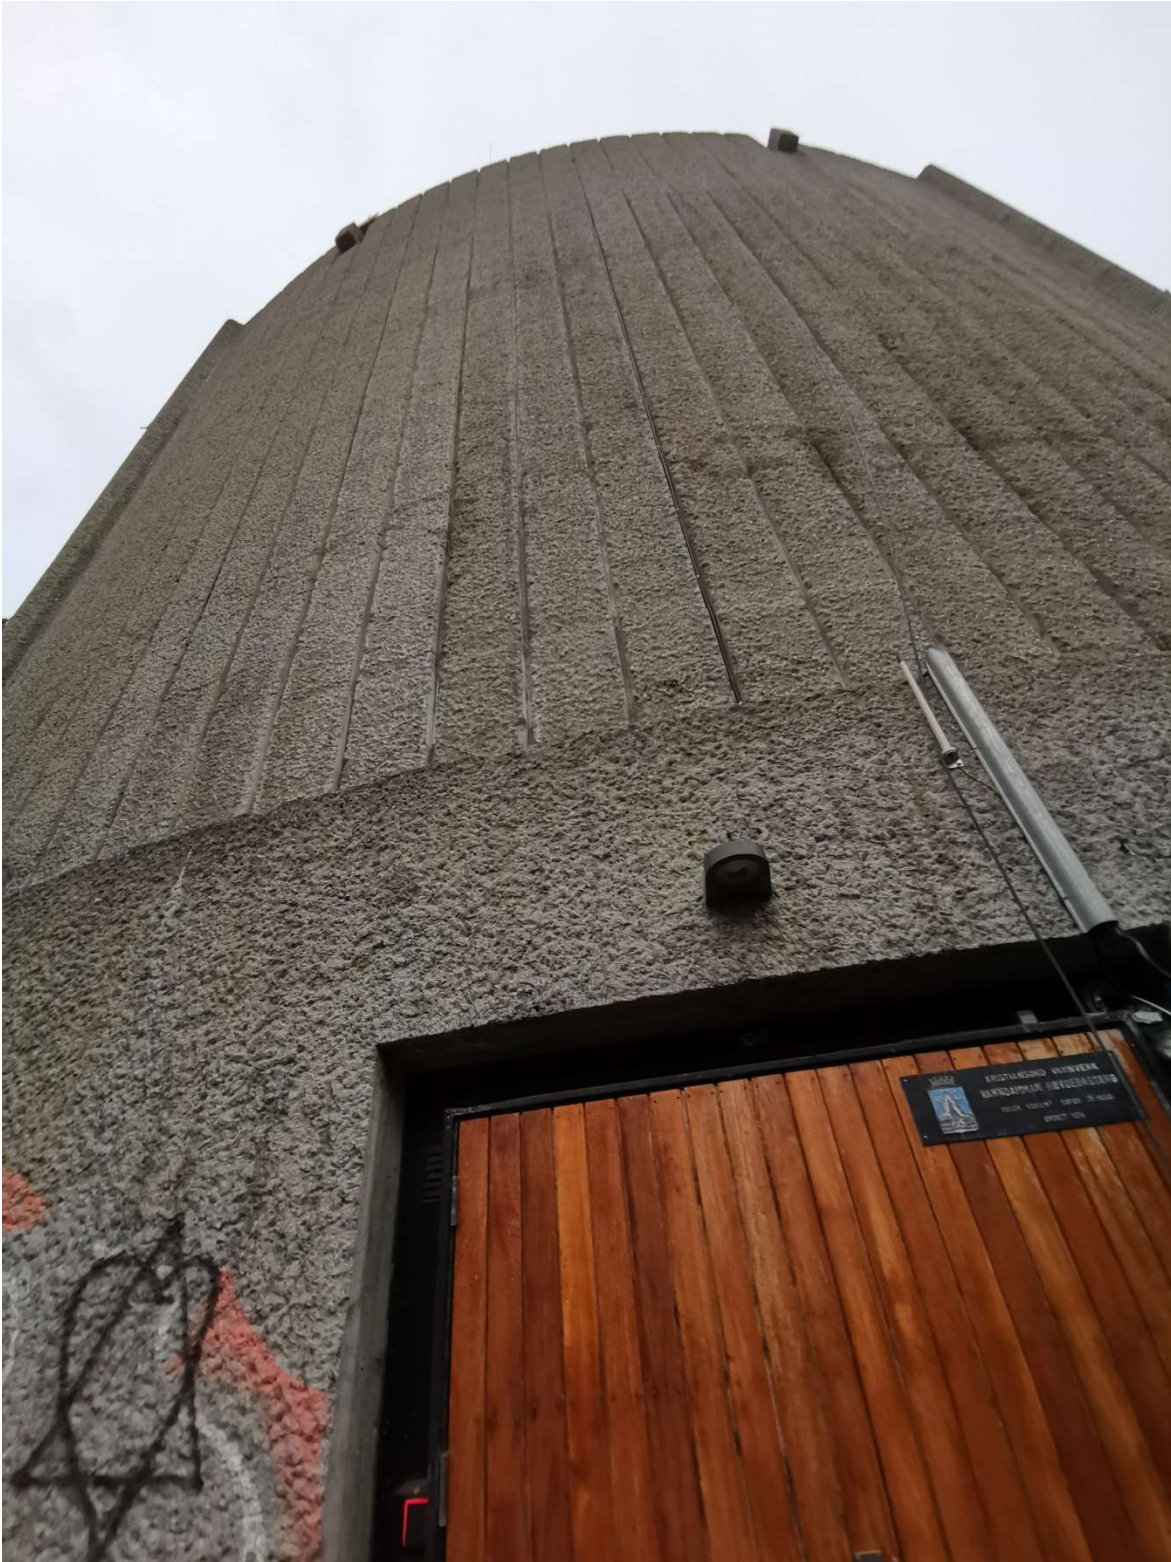
Bilde som viser betongstruktur i fasade og deler av inngangsdør til eksisterende ventilkommer

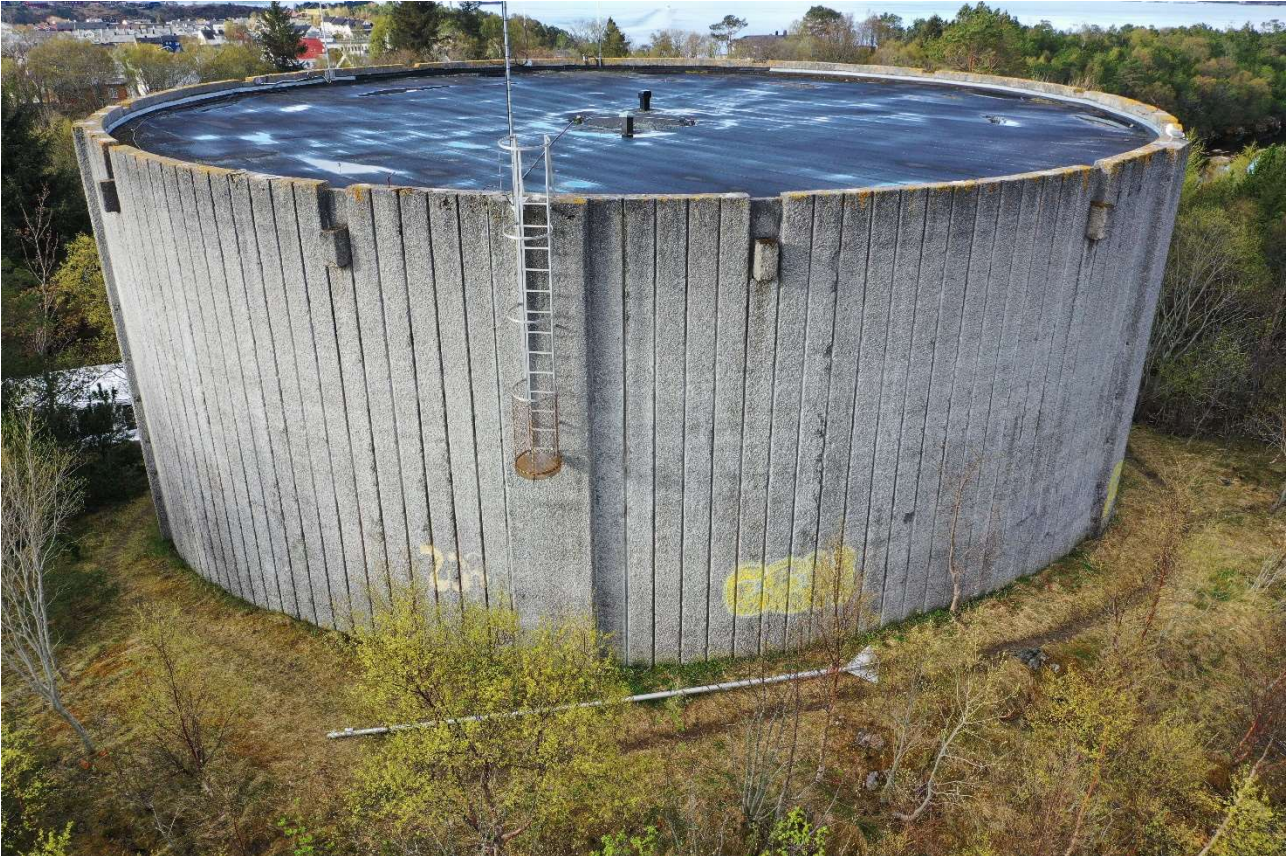
Bilde som viser eksisterende høydebasseng fra nordøst mot sørvest

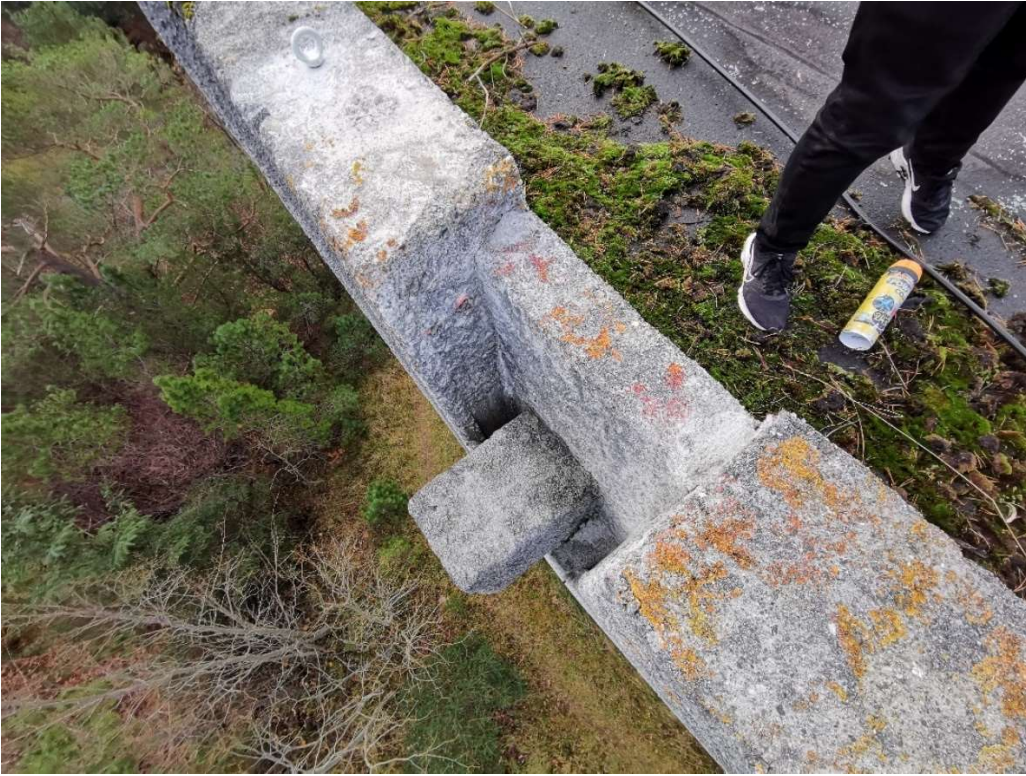
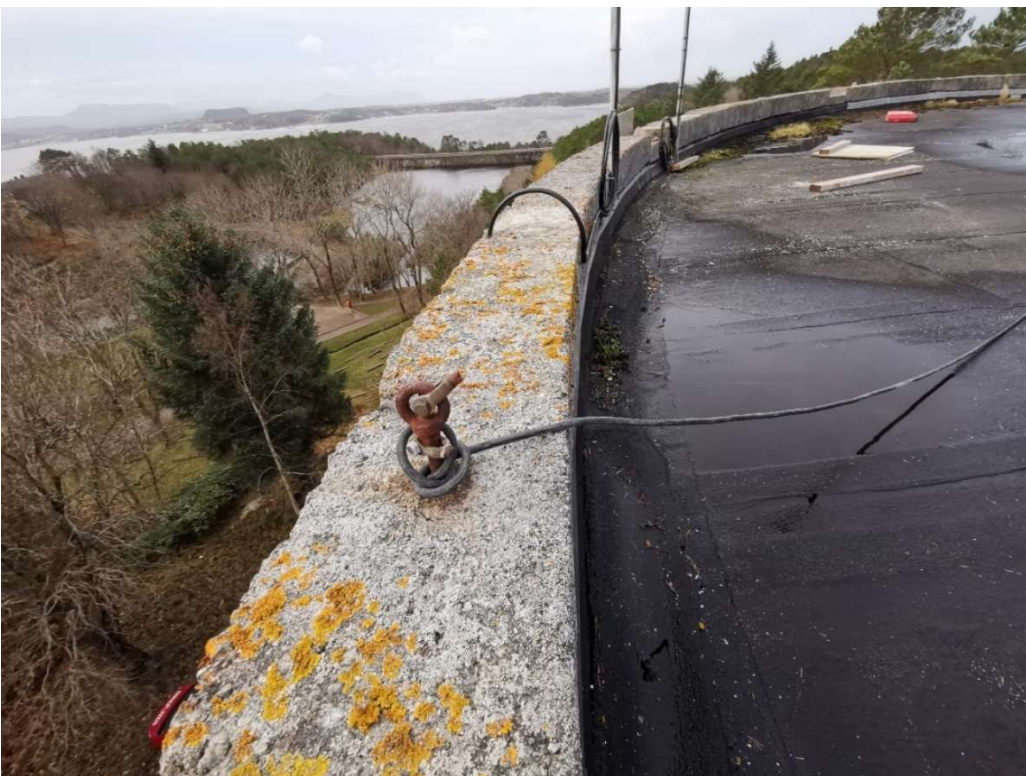
Bilder av eksponert gesimskant
