Porsveien 47 og 49, Porsanger

Miljøkartleggingsrapport

DATO / REVISJON: 30. JANUAR 2024 / 00

DOKUMENTKODE: 10255796-01-RIM-RAP-001

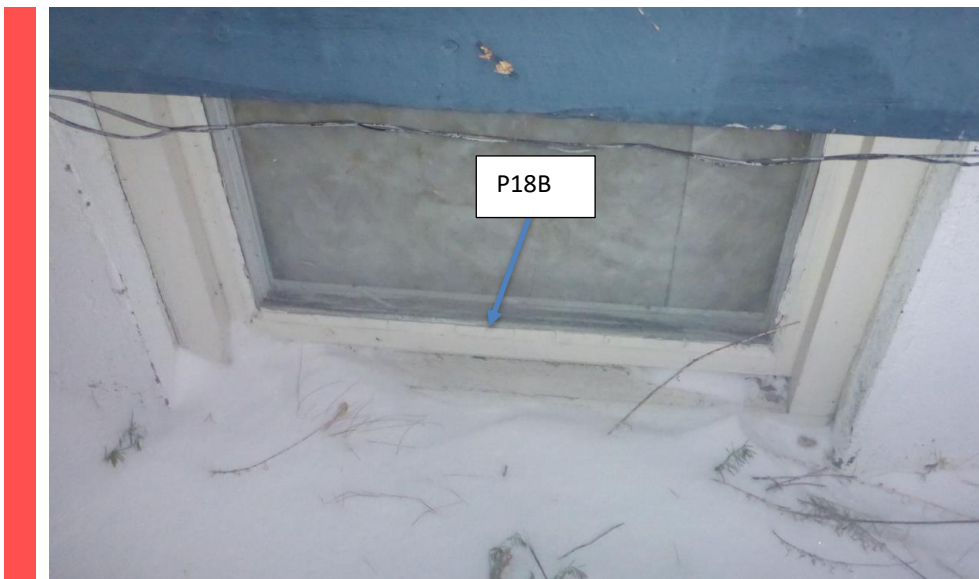
Totalt i begge kjellerne er det observert 12 ett-lagsruter med kitt, se Figur 5. Det ble tatt en prøve av vinduskitt (P18B) mellom trerammen og glasset, som ble analysert for innhold av asbest. Prøven viste innhold av asbest. Vinduene i kjellerne saneres av godkjent firma og leveres til godkjent mottak som asbestholdige materiale. Kittfalsen tapes før vinduet demonteres, for å hindre støvspredding.

Figur 5 Vinduskitt i kjellervinduene inneholder asbest.

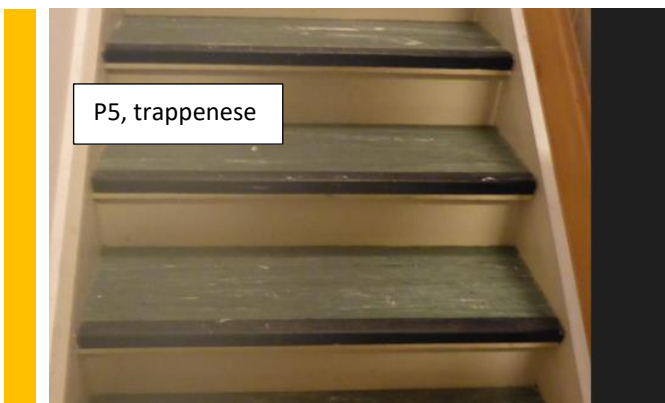
Det ble observert trappeneser i trappen fra kjeller til hovedplan, i begge leilighetene. Det ble tatt en prøve (P5) fra leilighet nr. 47, se Figur 6. Det ble ikke påvist asbest i trappenesen. For videre håndtering av trappeneser, se kapittel 7.4.3.

Figur 6 Trappenesene inneholder ikke asbest.

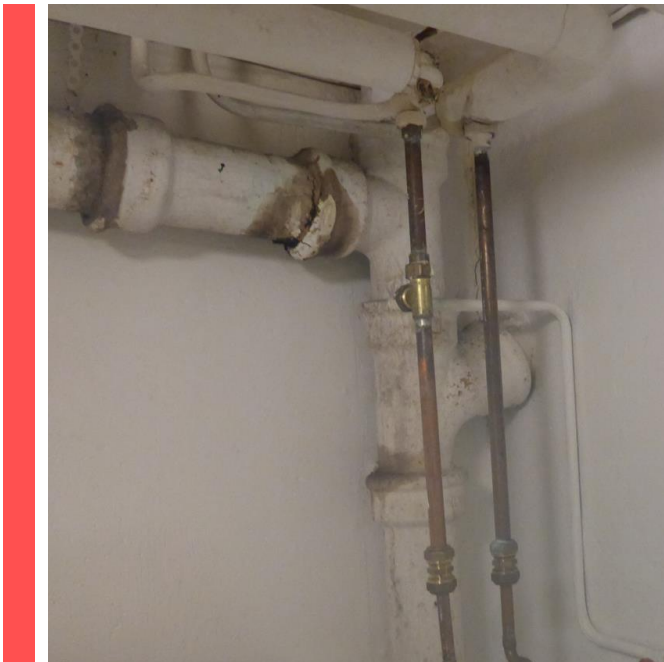
I soilrørskjøter kan det ha vært benyttet asbest som tetting/foring, se Figur 7. Det ble observert 23 soilrørskjøter totalt i begge kjellerne, men det kan være flere gjemt bak kledning. Det var ikke synlig pakning over blyskjøten, men det kan være asbestholdig pakning under blyskjøten, dette må kontrolleres i forbindelse med rivingen.

Figur 7 Soilrørskjøter må sjekkes for asbest.

Eventuelle pakninger håndteres som asbestholdige. Blyforingen tas ut og leveres som egen fraksjon til materialgjenvinning. Røret håndteres som metallavfall.

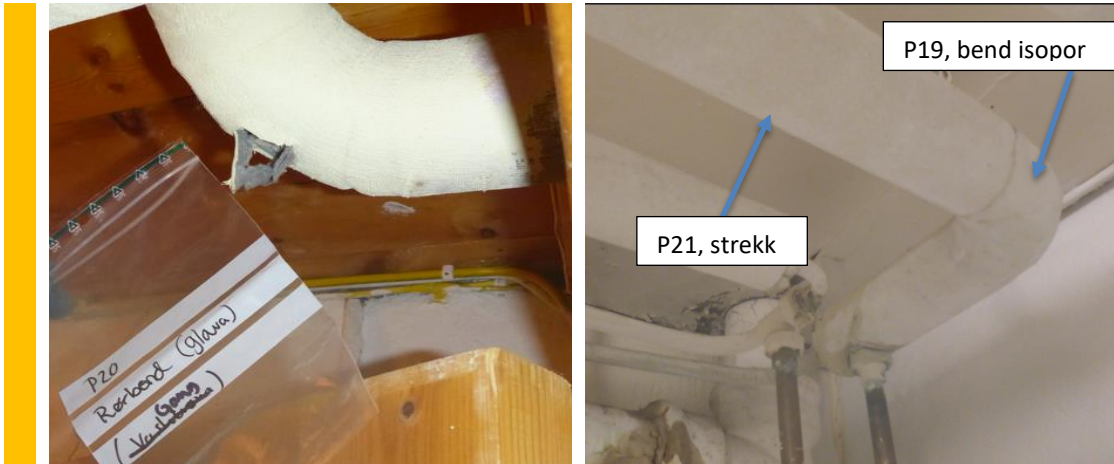
Det ble observert to ulike typer rørisolasjon i begge kjellerne, se Figur 8. Rørene var isolert med isopor og med glassvatt. Det ble tatt én prøve fra rørbend med isopor (P19) og én prøve fra rørbend med glassvatt (P20), samt én prøve fra et rørstrekk (P21). Det ble ikke observert pulver i bendene eller asbestpapp mellom metallrør og isolasjon.

Det ble ikke påvist asbest i noen av disse prøvene, slik at rørbend og -strekk med glassvatt leveres til godkjent mottak som ordinært avfall. Selve isoporen i rørbendene ble sjekket med håndholdt XRF, for innhold av brom, se kapittel 7.7.2. Det ble ikke påvist konsentrasjoner av brom, som tilsvarer bromerte flammehemmere over grensen for farlig avfall i isoporen, slik at rørbend og -strekk med isopor også leveres til godkjent mottak som ordinært avfall.

Figur 8 Rørbend med glassvatt og isopor, samt rørstrekk ble analysert for asbest. Det ble ikke påvist asbest.

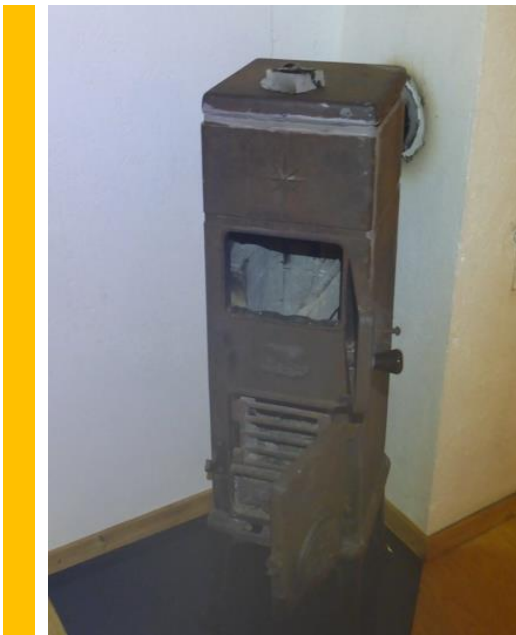
Det er registrert en ovn i kjelleren i Nr. 47, se Figur 9. Det ble ikke observert asbest i denne. Ovnen leveres til godkjent mottak som ordinært avfall/metallgjenvinning.

Figur 9 Ovn i kjelleren, leveres til godkjent mottak som ordinært avfall.

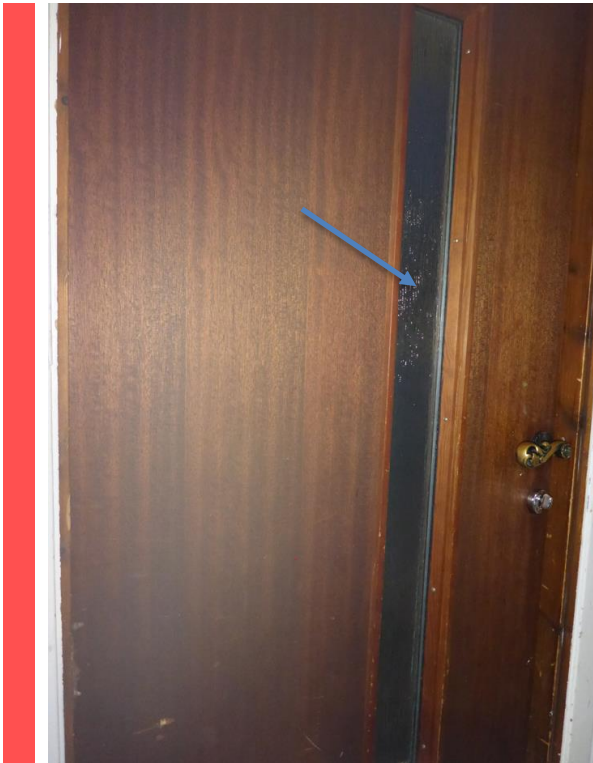
I ytterdørene til hver leilighet er det isolerglassruter, se Figur 10. Disse ble produsert av Astra i 1982. Vindu fra dørene leveres som farlig avfall med klorparafiner til godkjent mottak.

Figur 10 Begge ytterdørene har to mindre vinduer som er fra 1982 og antas å inneholde klorparafiner.

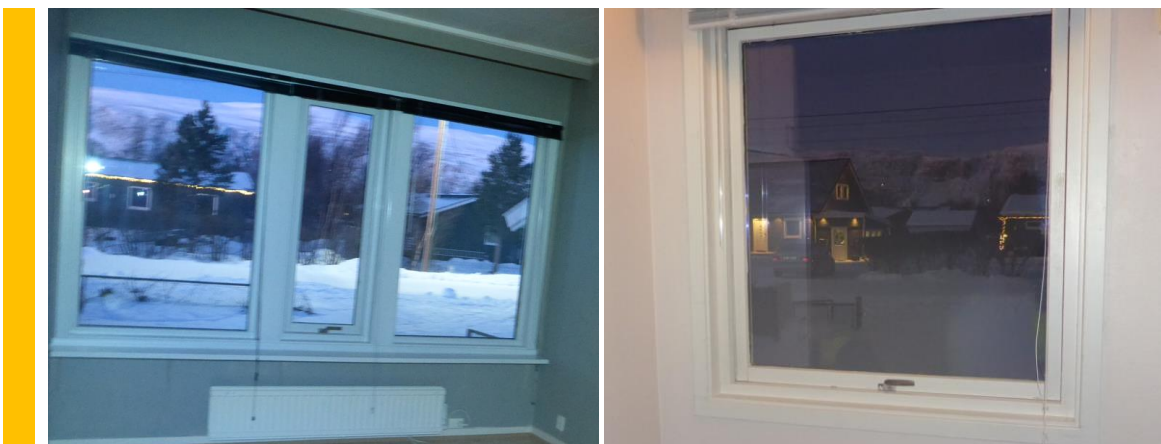
Vinduene i stuen i begge leilighetene er produsert av Nicopan i 2006, Vinduer i soverom og kjøkken i begge leilighetene er produsert av Glasson Low E OAO i 1999. Isolerglassruter produsert etter 1990 leveres inn hele til godkjent mottak som ordinært avfall.

Figur 11 Nyere isolerglassruter i stuen, soverom og kjøkken.

Fugemassen i seg selv antas å være farlig avfall mhp. ftalater, og dersom rutene knuses skal deler med fugemasse leveres inn som farlig avfall til godkjent mottak.

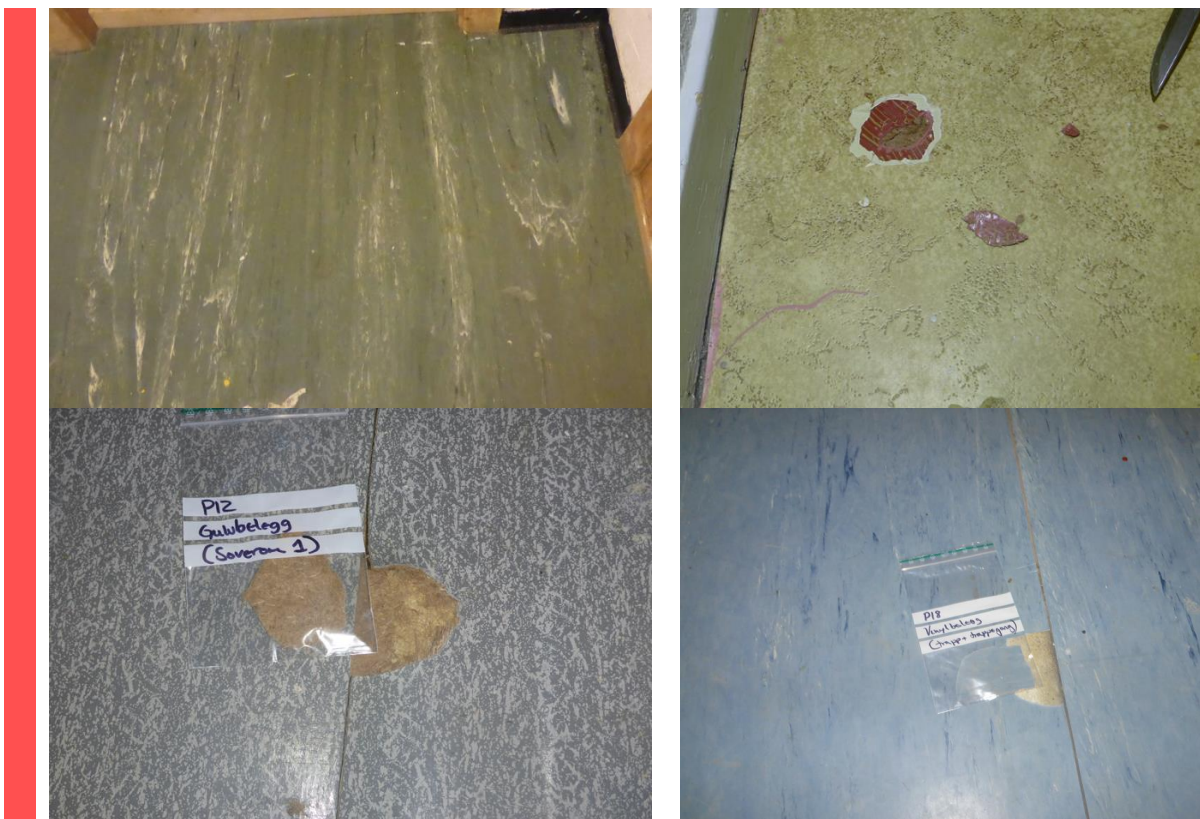
Vinylbelegg inneholder erfaringsmessig ftalater over grensen for farlig avfall. Vinylbelegg må leveres til godkjent mottak som farlig avfall mhp. ftalater. Det er ikke påvist asbest i gulvbelegg i bygget, jf. kapittel 7.2.

Anslått mengde vinylbelegg er ca. 300 m².

Figur 12 Ulike typer vinylbelegg som inneholder ftalater over grensen for farlig avfall.

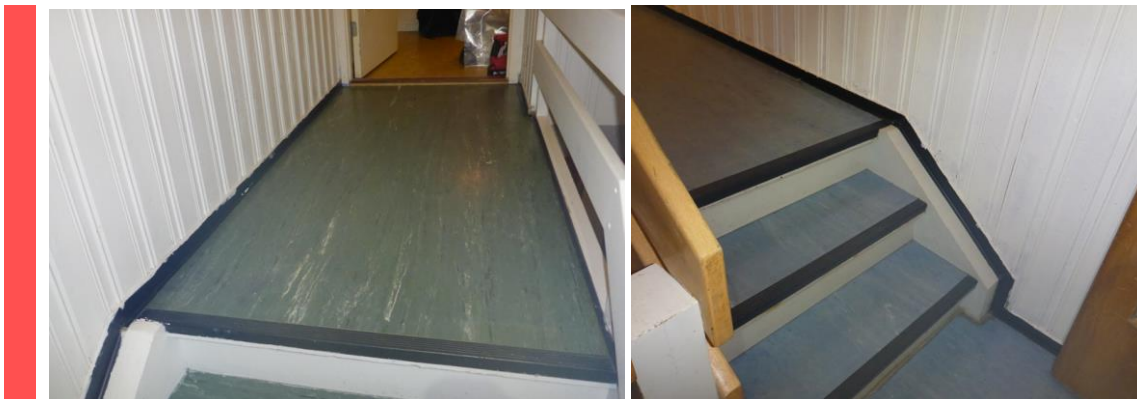
Figur 13 Vaskelister av vinyl og trappeneser, leveres til godkjent mottak som farlig avfall mhp. ftalater.

Alle vinylister og trappeneser leveres som farlig avfall til godkjent mottak.

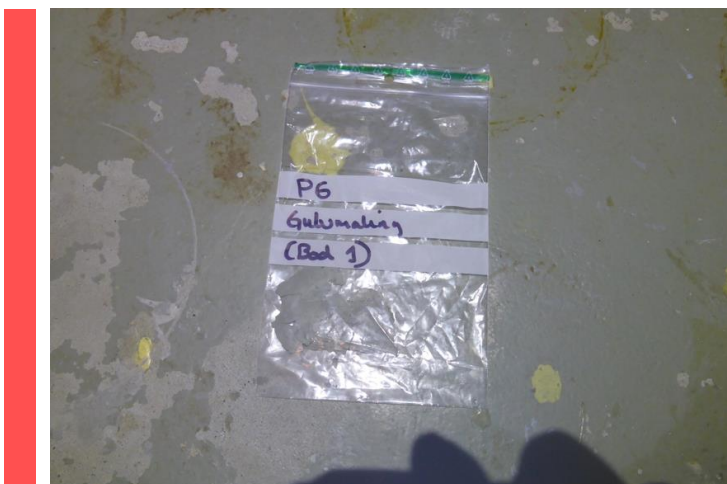
Det er påvist bly over grensen for farlig avfall i mørkgrå maling (P6) på betonggulvet i bod 007 i nr. 47, se Figur 14. Det er antatt lik maling i bod 005 i nr. 47. Avflasset og løs maling, samt maling som fjernes fra betongen, skal håndteres som farlig avfall. Dersom betong med maling leveres samlet, kan dette leveres til godkjent mottak som ordinært avfall.

Figur 14 Gulvmaling i bod 005 og 007 i nr. 47 inneholder bly over grensen for farlig avfall.

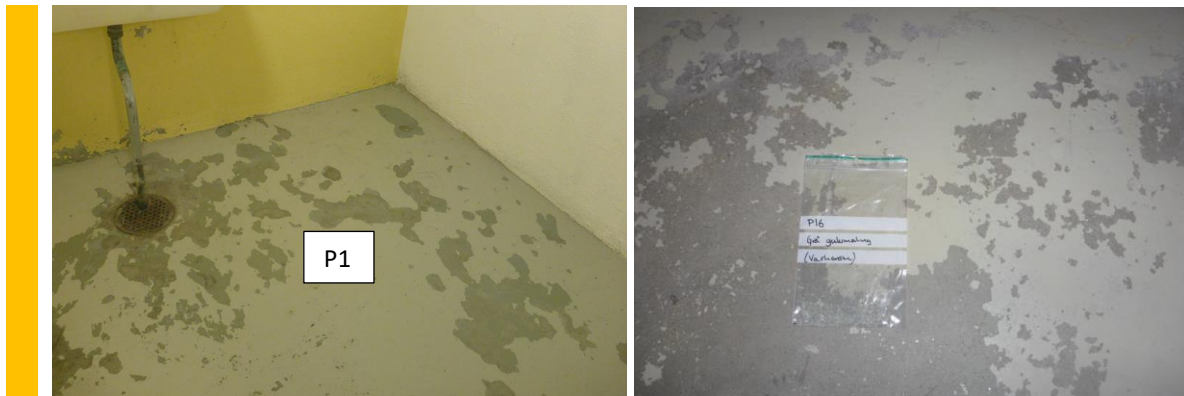
Resten av malingsprøvene inneholder ikke konsentrasjoner over grensen for farlig avfall av hverken PCB eller tungmetaller, se Figur 15.

Figur 15 Malingen på betonggulvet på kjellerne (med unntak av bod 005 og 007) inneholder ikke farlig avfall av PCB eller tungmetaller.

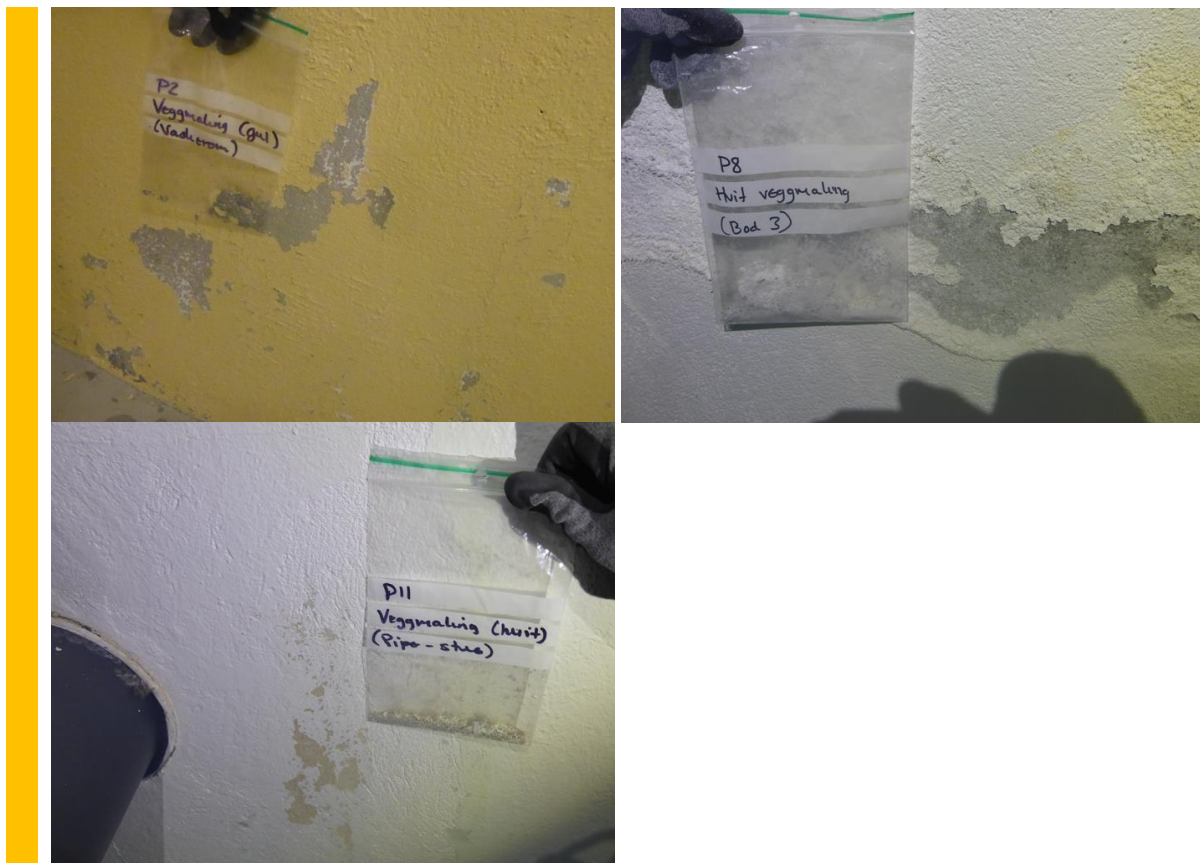
I kjellerne er det en del malte betongvegger samt malt pipemur i hovedetasjen. Veggene skal ikke saneres. Men da det er en del løs maling, ble det tatt tre prøver (P2, P8 og P11) av løs veggmaling.

Det er ikke påvist konsentrasjoner av PCB eller tungmetaller over grensen for farlig avfall.

Figur 16 Maling på betongvegg, inneholder ikke farlig avfall.

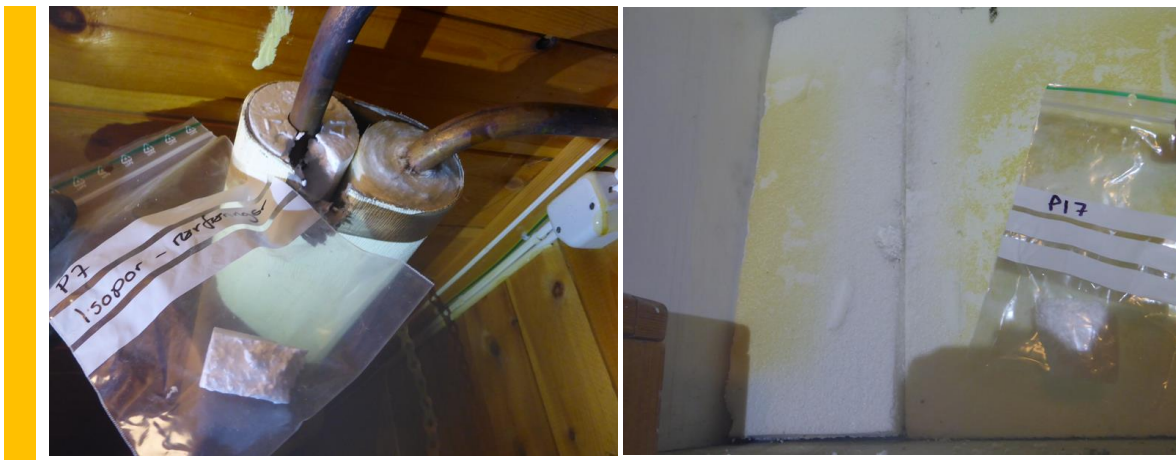
Måling med håndholdt XRF viser at EPS-isolasjonen ikke inneholder høye nivåer av brom, slik at isolasjonen inneholder ikke bromerte flammehemmere over grenseverdi for farlig avfall. Isoporen leveres til godkjent mottak som ordinært avfall.

Figur 17 Rørisolasjon av isopor samt isopor brukt som isolasjon til vindu i kjellerne inneholder bromerte flammehemmere over grensen for farlig avfall. Leveres til godkjent mottak.

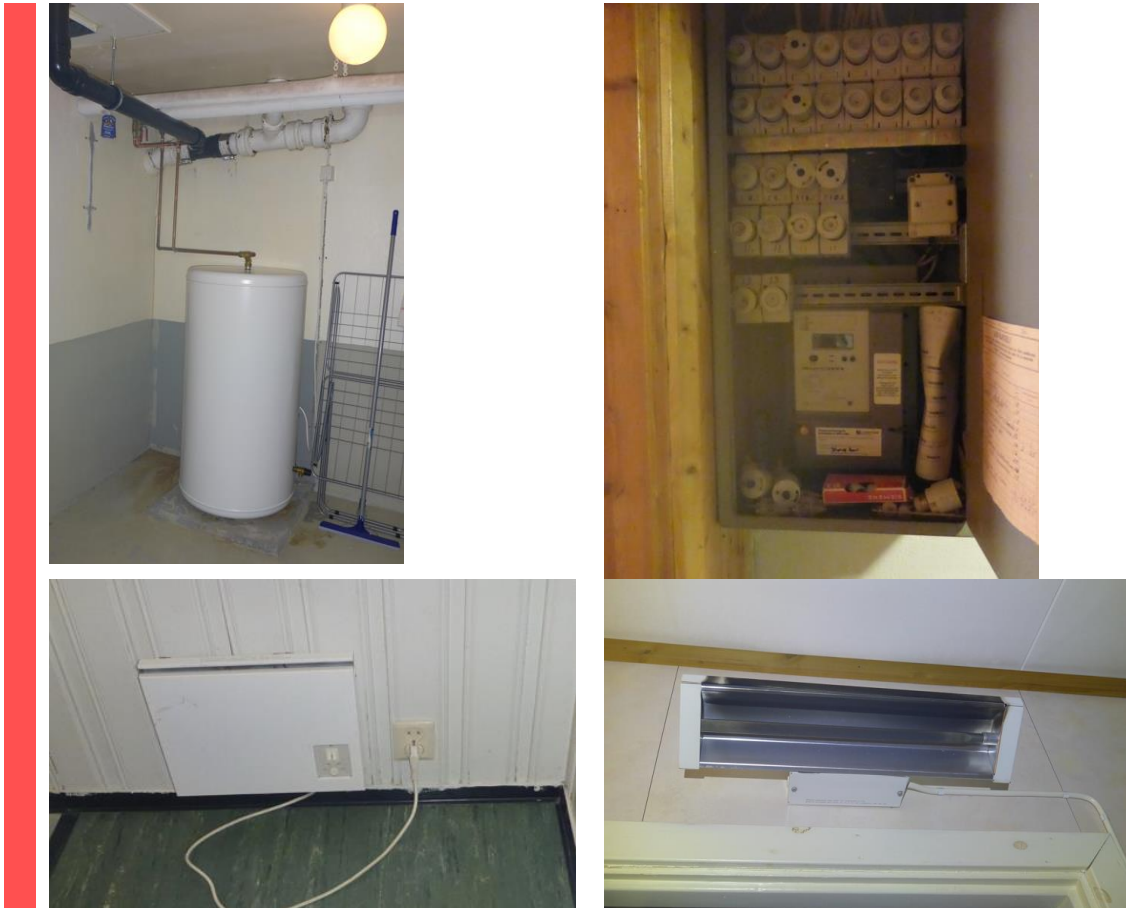
Det er registrert EE-avfall i bygget, blant annet varmtvannstanker, sikringsskap, panelovner, se Figur 18. Anslått mengde EE-avfall er ca. 400 kg, basert på erfaringstall for riving av mindre bygg (SSB 2005).

Figur 18 Eksempler på EE-avfall i bygget.

Alt demonteres fra bygget uten at det knuses og legges i egnede enheter. EE-avfall sorteres i følgende underfraksjoner (dersom relevant): Lysrør, sparepærer og andre lyskilder, radioaktive røykvarslere, kabler, små lette enheter og større tyngre enheter. Avfallet leveres til godkjent mottak som EE-avfall.
