Saltdal kommune

► Saltdal sykehjem konstruktiv vurdering av påbygg fløy B

Oppdragsnr.: 52303207 Dokumentnr.: RIB-01 Versjon: J01 Dato: 2023-05-26

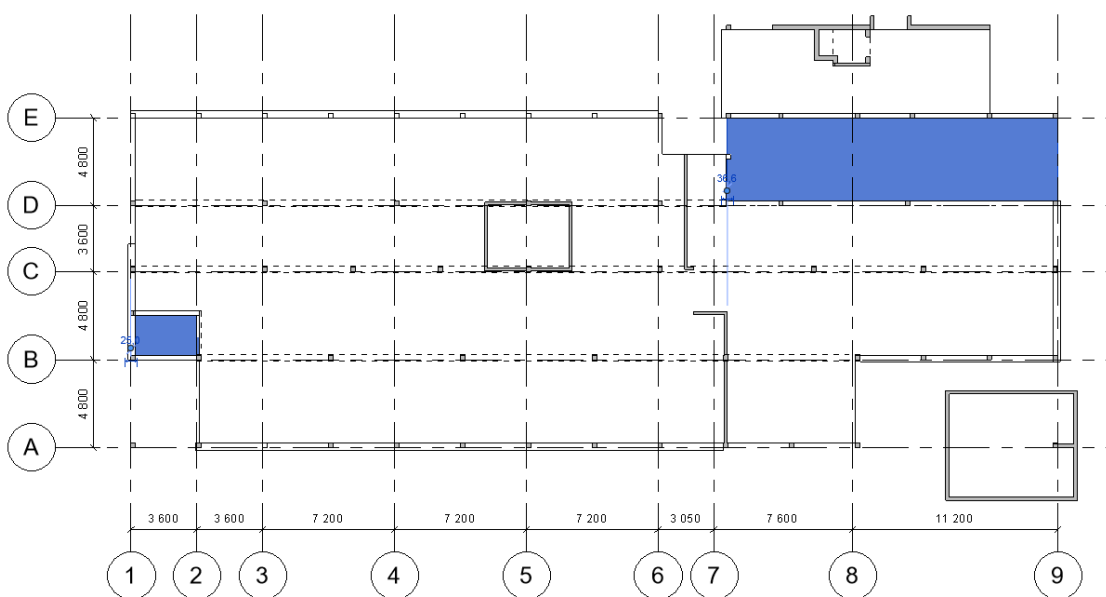
Figur 3: Områder med hevede betongdekke i takkonstruksjonen. Markert i blått

Større unntak i forhold til den generelle geometrien gjelder to områder på bygget. Disse områdene er knyttet mot eksisterende og tidligere inngangspartier til bygget. I disse områdene er betongdekket i takkonstruksjonen hevet for å følge takets form. Dette medfører at betongdekket ligger ca 1,3 meter høyere lokalt i de høyeste punktene. Områdene dette gjelder er vist under i Figur 3.

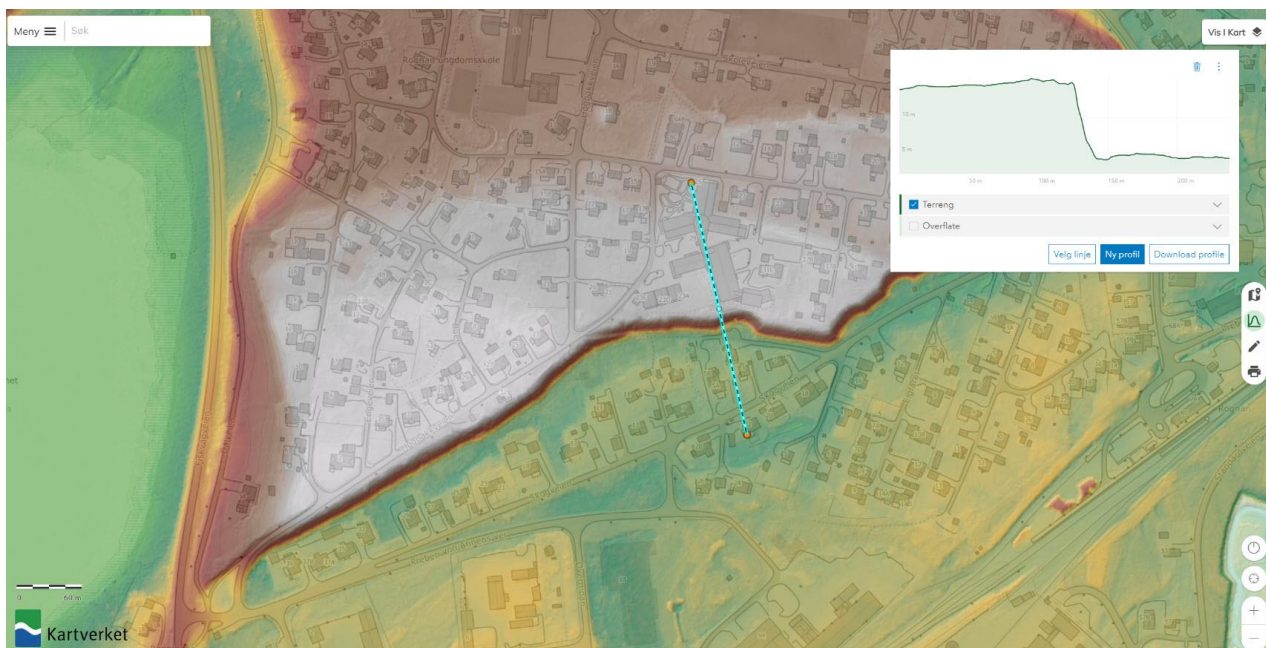
Prosjektområdet ligger på et flatt platå ved ca. kote +15. ca. 10 m sør for byggets sørlige ende faller terrenget svært bratt med helning 1:1,6. Total skråningshøyde er omtrent 10 – 11 m.

Figur 5: Kartverkets høydedata viser terrengets høyder og terrengets svært bratte helning. (kilde: hoydedata.no)

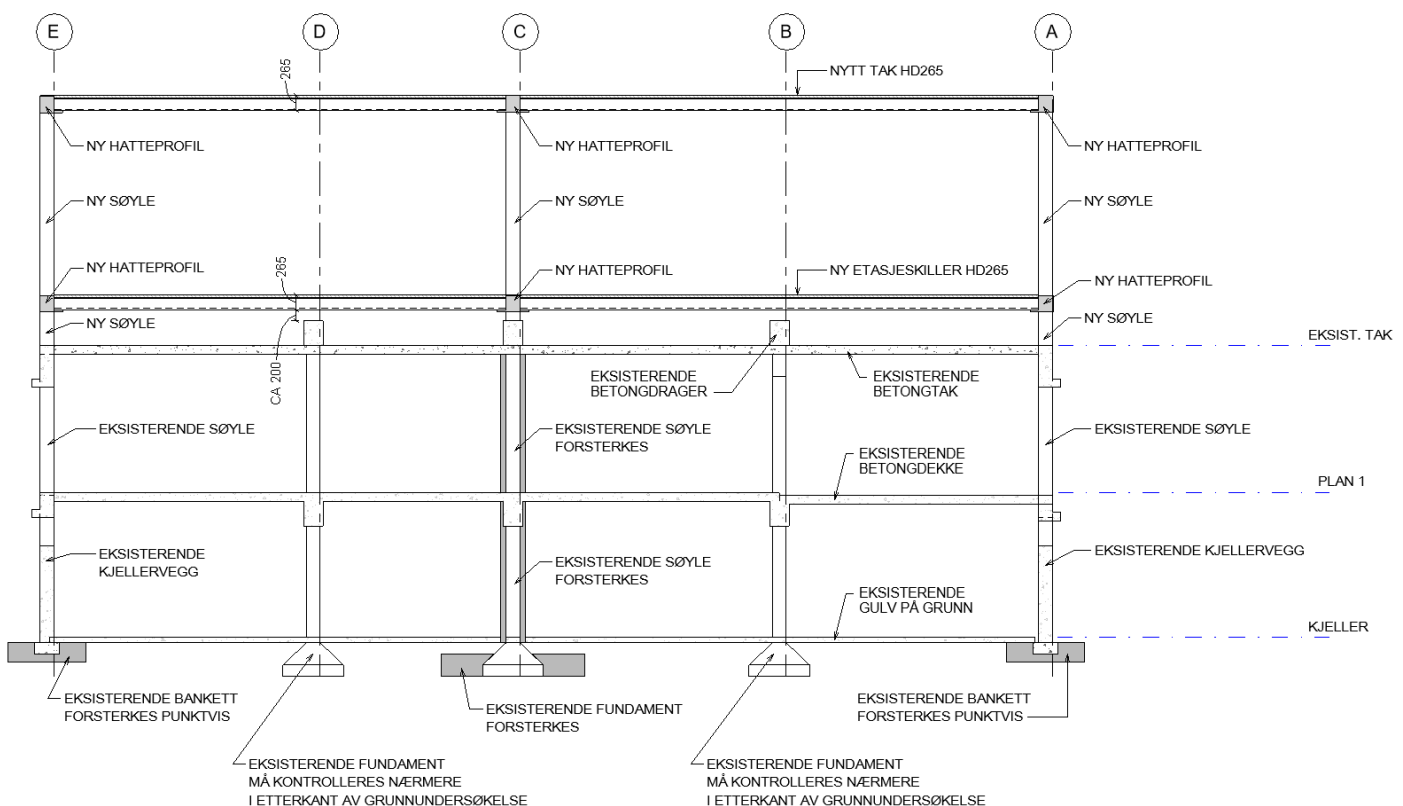
Figur 8: Snitt nye bærekonstruksjoner

I ytterveggsaksene vil de eksisterende bærekonstruksjonene kunne ivareta lasten fra det nye bæresystemet uten ytterligere forsterkninger. Grunntrykket vil derimot økes og det må etableres lokale forsterkninger av eksisterende bankett for å ivareta dette. Figur 8 viser ett snitt over de nye og eksisterende bærekonstruksjoner.

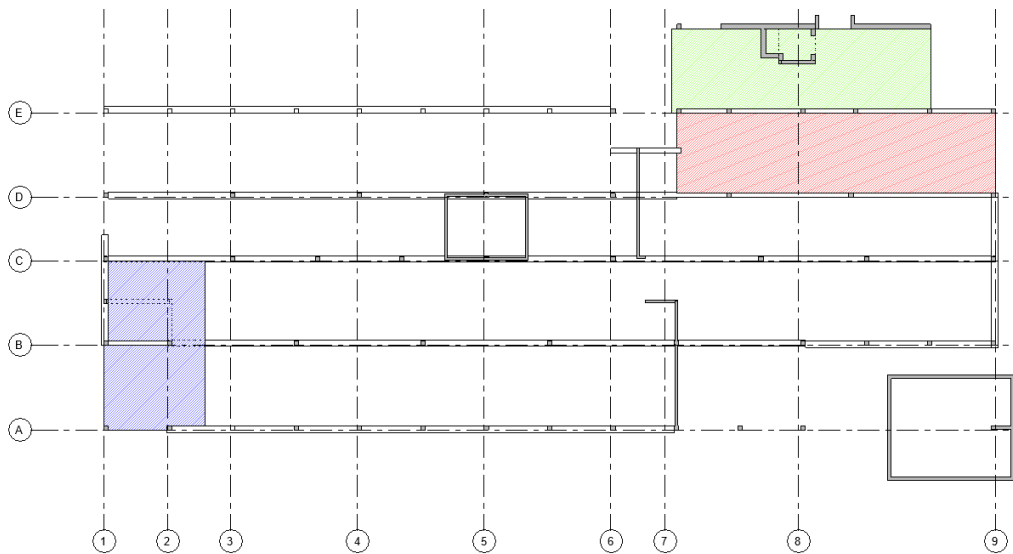
Figur 11: Riving og forsterkning av eksisterende dekkefelt (riving markert i rødt, forsterkning i grønt, blått vurderes nærmere neste fase)

Ved etablering av ny etasje vil man kunne påføre laveliggende takflater økt snølast pga snøoppsamling. I all hovedsak gjelder dette to områder som vist i Figur 11 med blått og grønt. For arealet markert med grønt vil eksisterende betongtak måtte forsterkes for å ivareta den økte lastoverføringen til bæringen. Dette kan løses eksempelvis i form av stålbejler som reduserer spennvidden til det aktuelle dekket. Arealet markert i blått må sees nærmere på i neste fase, men dette vurderes løsbart.

I forbindelse med etablering av ny etasjeskiller vil deler av eksisterende betongdekke i tak måtte rives. Som vist i Figur 11 er de delene av dekket som må rives markert i rødt. I tillegg til dette vil eksisterende bjelke/vegg i akse D langs dette dekket også måtte rives. Her må det etableres nye drager som ivaretar bæringen til tilstøtende dekkefelt.
