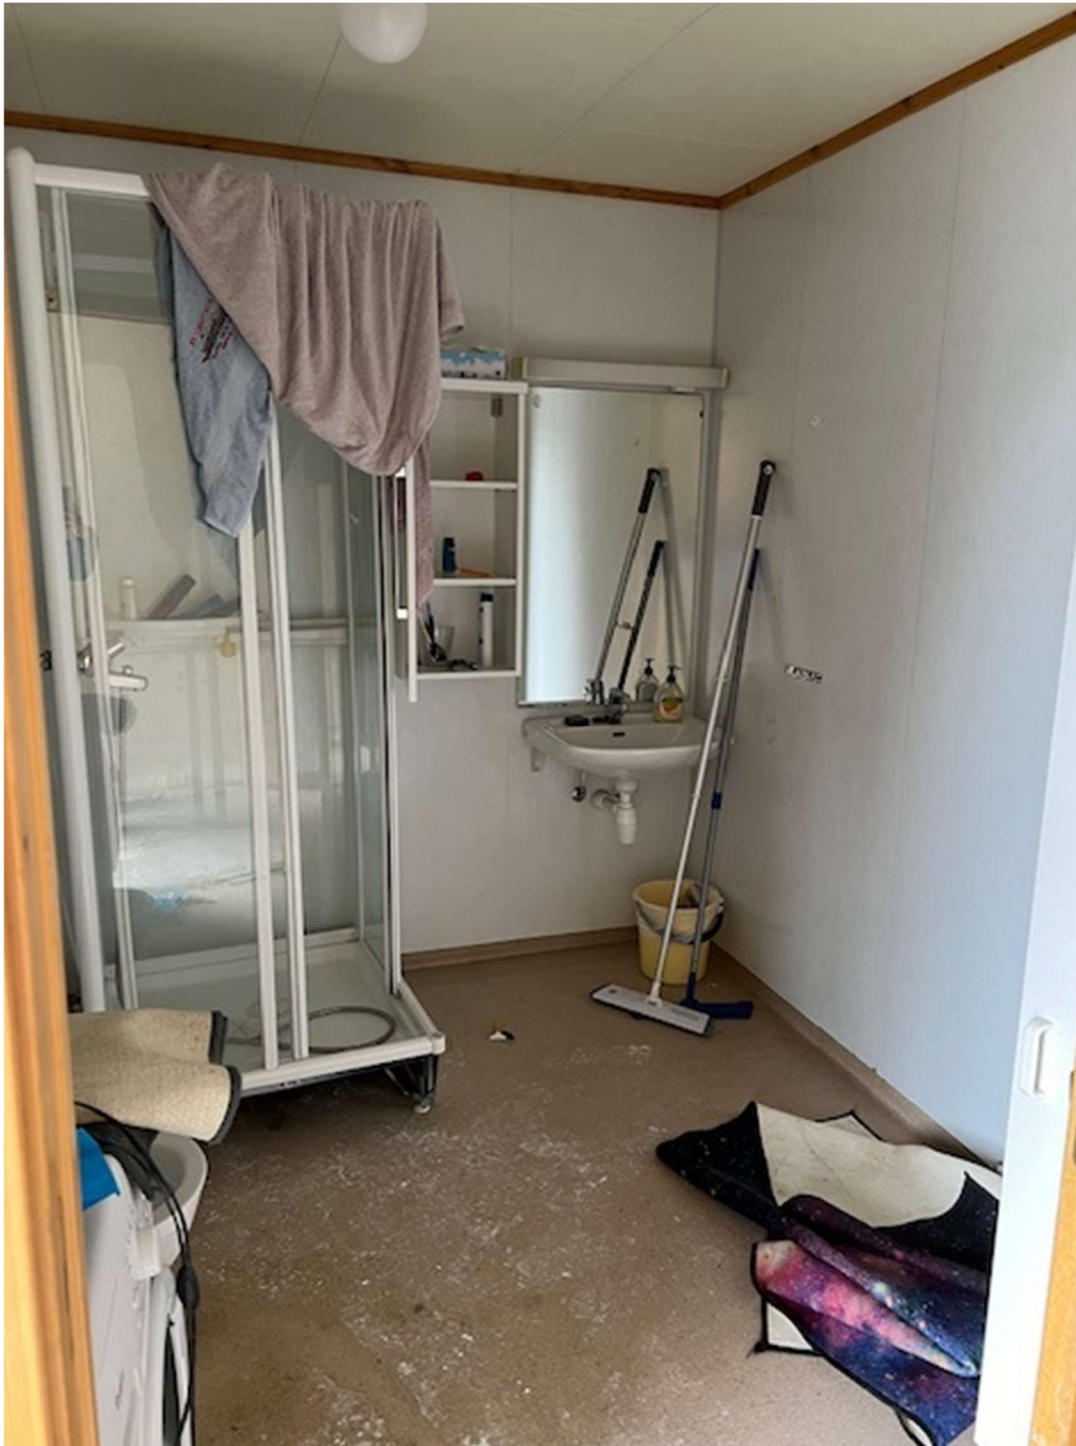
Bilde 9. Bad i bolig nr. 1 – leilighet 2 og 16 som ikke er skadet som følge av brann. Bilde viser hvordan badene i bolig nr. 2 skal ha tilsvarende oppbygging.

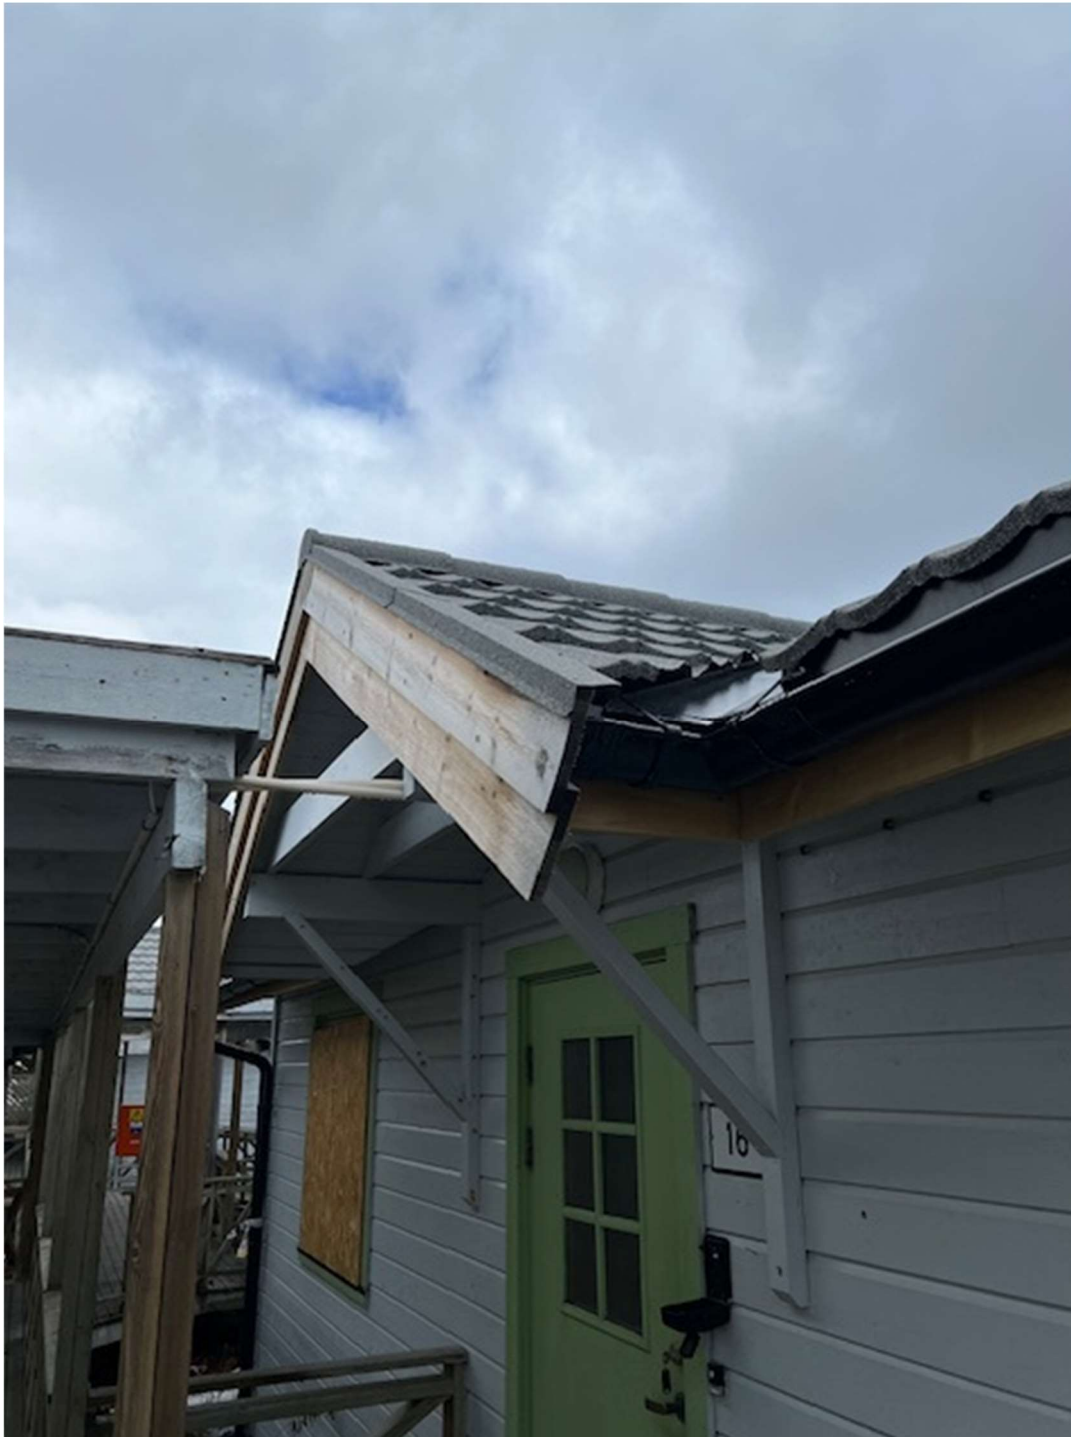
Bilde 10. Viser oppbygging av tak over inngangsparti til bolig nr. 1 - leilighet 16. Tak over inngangsparti til bolig nr. 2 – leilighet 4 skal ha lik oppbygging.
