Oppdragsnavn: Leknes bo og service senter

Emne: Kontroll av varmeanlegg

Dokumentkode: Notat Varmeanlegg-001-20240405

Tilgjengelighet: Åpen Dato: 09.04.2024

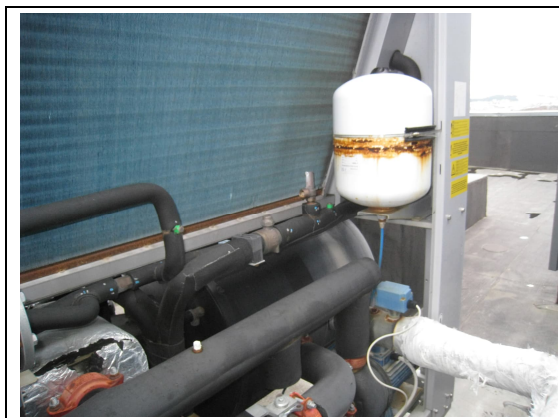
Dagens varmpumpe er kun 10 år gammel, men ser ut som den har stått der svært lenge. Rør og komponenter ruste, og isolasjon er ødelagt av vær og fugler. Det er blitt opplyst at kjølekrets mot sjøen har sluttet å virke, pga lekkasje på kjølekrets. Estimert kostnad er på kr xxx,- eks mva

Skader på varmepumpe.
Primært forårsaket av vær.

- Dagens varmepumpe er delvis defekt og ansees som moden for utskifting. Det er forespeilt en reparasjons kost på størrelses orden xxx,- eks mva. uten at dette gir noen garanti for fremtidig drift. Det finnes det minst tre løsninger for utskifting.

- Alt 1 vil være å skifte dagens VP med tilsvarende løsning, men med utstyr av bedre kvalitet. Gammel VP fjernes, ny heises på plass. Rørføring og elektro/SD må tilpasses. I tillegg må glykolen i kretsen skiftes, da denne er forurenset etter tidligere havari.

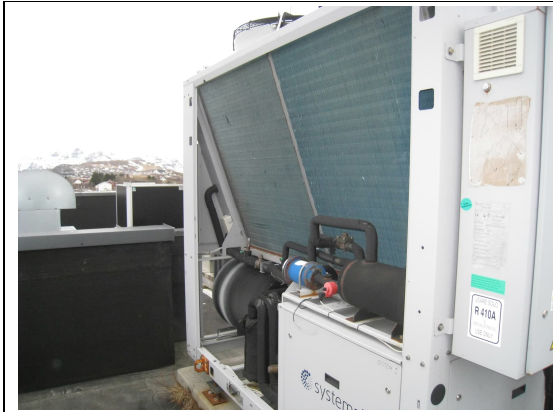
Skader på varmepumpe.

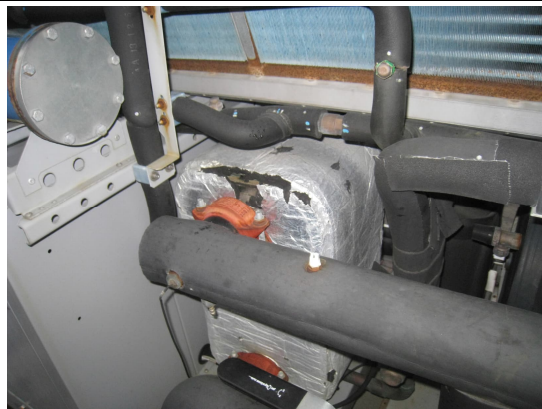
Skade på isolasjon

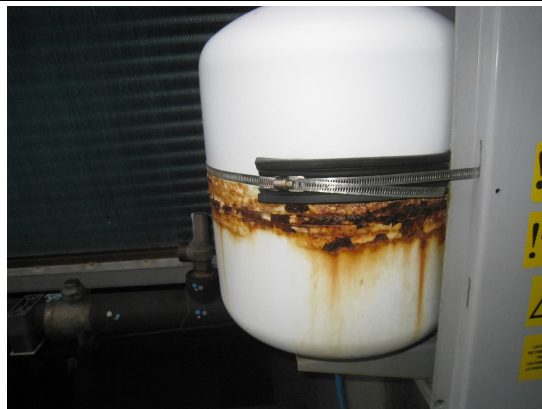
Rust på ekspansjonskar

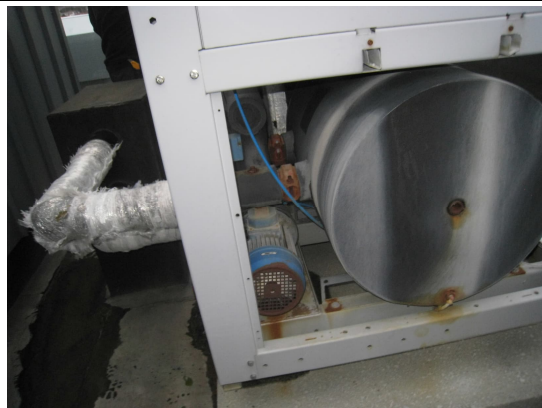
Rust og skader på isolasjon

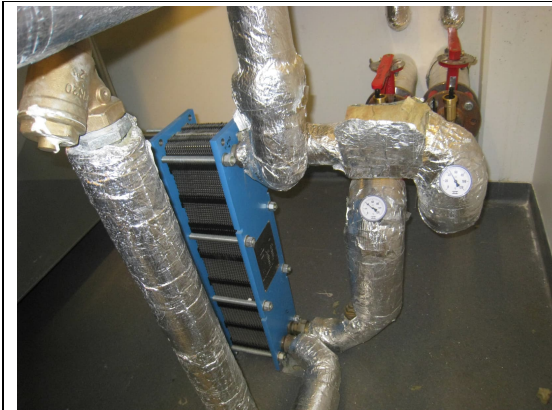
Varmeveksler mellom hovedanlegg og glykolkurs

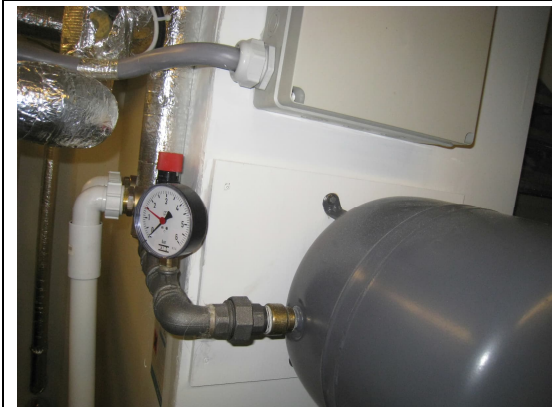
Mellom hovedsystem i kjeller og varmpumpe ute på tak er det en egen kurs med glykol. Dette for å frost sikre varmpumpe. Skille mellom vann og glykol ligger i en veksler som er plassert i 4 etg. I glykol kretsensom som går opp til varmpumpe er det svært lite trykk. Trykkmåler viser 0 bar og det høres lyder fra rørene som tyder på lite væske, fordi pumpen suger luft.

Lavt trykk i glykolkurs

- Ifm ev utskift av varmepumpe på tak må glykol byttes.

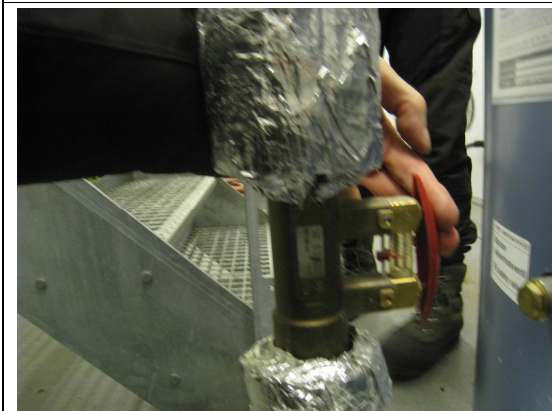
Generelt er det lite stengeventiler på anlegget. Hvert gulvvarme skap her ventil på retur og en slags mengde regulator på tur. Tilsvarende løsning er også levert på alle hovedkurser. Dette er ikke en tilfredsstillende løsning

Viser levert innregulerings innretning

- Fullføre rensing av systemvann.
- Koble om tur og retur av skap GVF2
- Skifte dagens mengdejustering med vanlig struventiler.
- Måle og ev inregulere alle gulvvarmeskap til korrekt mengde.
