Til: Miljøenheten i Trondheim Kommune
v/ Anette Fenstad
Kopi til:
Dato: 2023-08-24
Rev.nr. / Rev.dato: 0
Dokumentnr.: 20210666-01-TN
Prosjekt: Killingdal gruber - Gjennomgang og vurdering av miljøundersøkelser
Prosjektleder: Mari Moseid
Utarbeidet av: Simon Ross Stenger, Christian Sætre og Gudny Okkenhaug
Kontrollert av: Mari Moseid

Forslag til supplerende informasjonsinnhenting og miljøundersøkelser for Killingdal Oppredningsverk, Trondheim

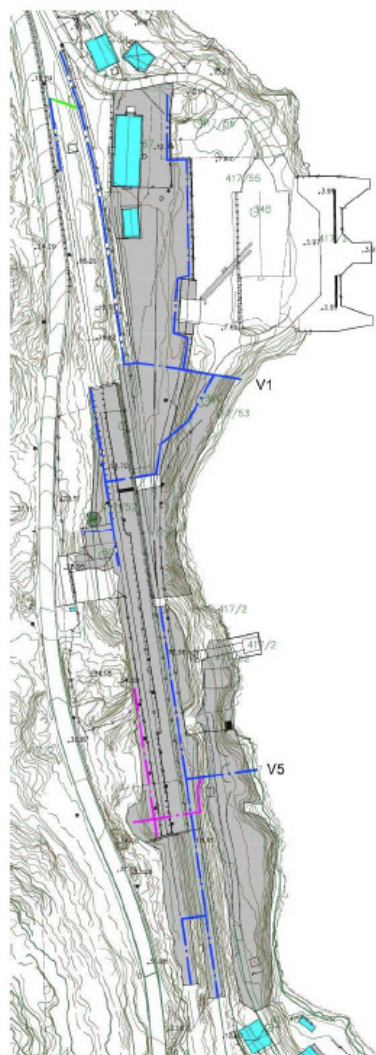
Figur 5 Utstrekning av bentonittmembran. Membranen er vist med grå skravur. Blå og rosa streker viser overflate / avskjærende drenering, med utløp i nord (V1) og sør (V5). Tegning M-521B gjengitt fra Multiconsult [8].

- Bentonittmembran ble lagt på tvers av drenerørens lengderetning (N-S). Dette medfører at vann fra grøftene kan lekke inn mellom skjøter i membranen.
- Utført løsning for bekken i sør fungerte ikke. Det ble ikke observert vannføring i utløpet selv under store mengder nedbør.

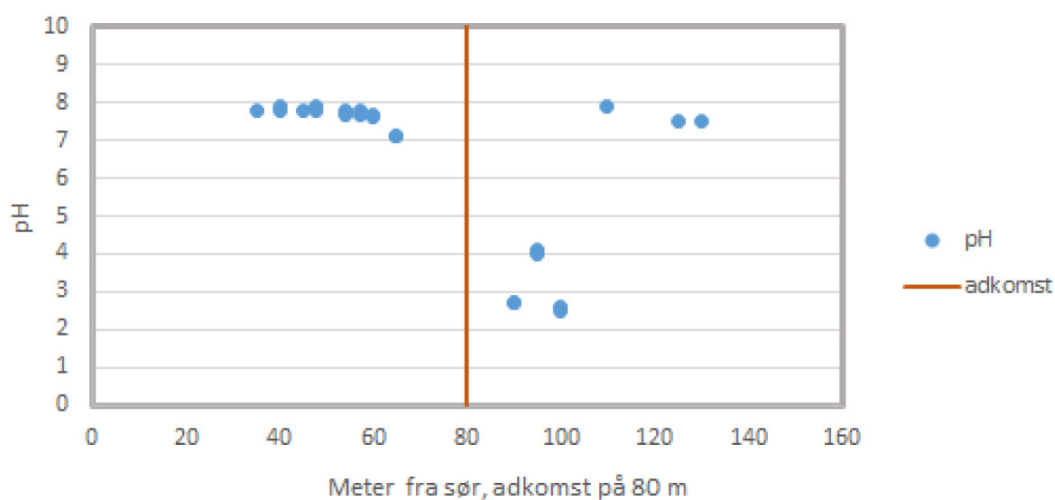
1. 10-30 m nord for adkomsten er det påvist vann med pH = 2,5-4 sammenlignet med pH 7-8 ellers i transporttunnelen (Figur 7). I 2 av 4 vannprøver fra området med lav pH er det også påvist betydelig høyere konsentrasjoner av Cu.
2. 15 m sør for adkomsttunnelen er det påvist forhøyede konsentrasjoner av Zn i to vannprøver (Figur 8).

Figur 7 pH i takvann fra transporttunnelen. Rød vertikal linje markerer plassering av adkomsttunnelen.

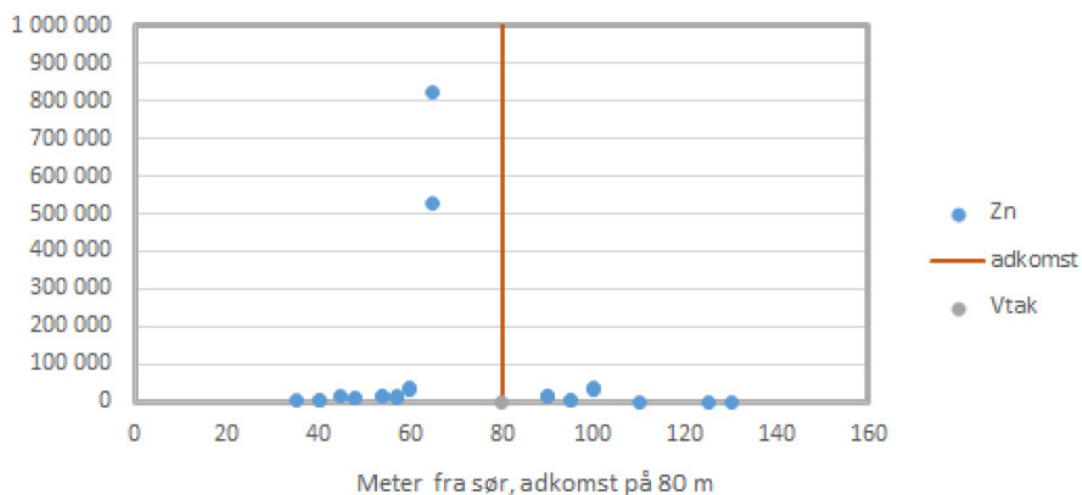
Figur 8 Konsentrasjonen av Zn i ufiltrerte prøver av takvann fra transporttunnelen. Rød vertikal linje markerer plassering av adkomsttunnelen. Enheten på vertikal akse er µg/L.

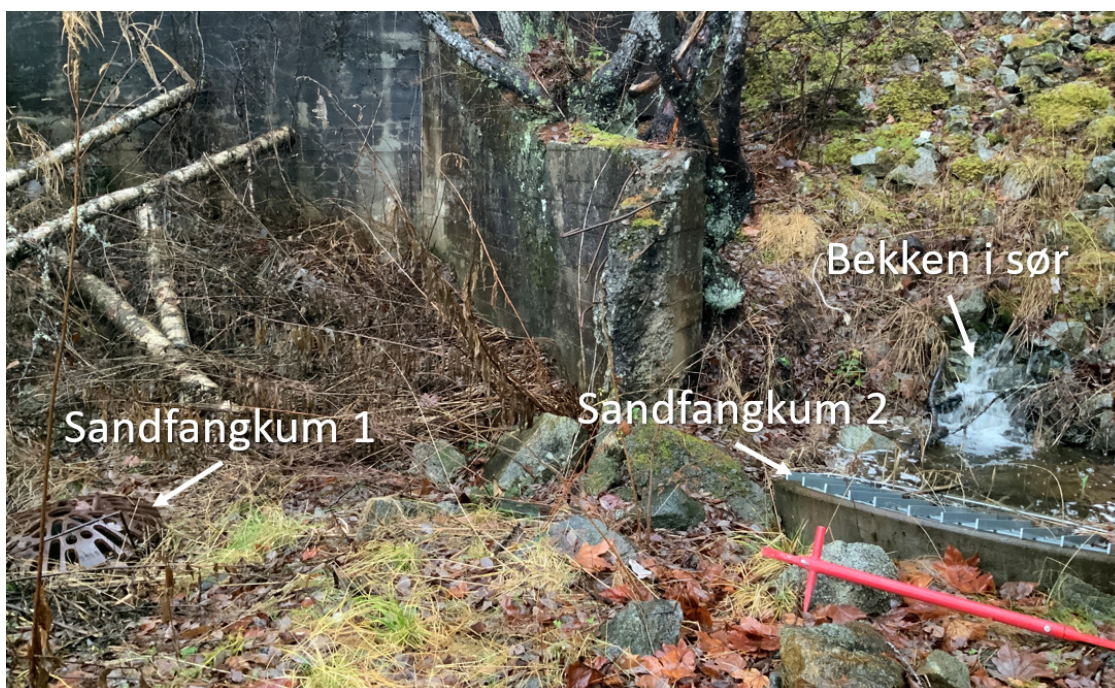
Under befaringen ble det observert overløp i begge sandfangkummene til bekken i sør (Figur 9). Vann som ikke fanges opp av sandfangkummene vil potensielt kunne lekke inn i deponiet/transporttunnelen. Det ble på befaringen også registrert stående vann og rennende vann i sprekker i berg i bakkant av deponiet sør på området (Figur 10), samt i en mindre bekk nord på området, som ikke tidligere er beskrevet (Figur 11). I bekkeløpet mot nord ble det registrert en svakhetszone (tett oppsprukket, permeabelt berg) med slakt fall mot sør. Svakhetssonen kan føre til at grunnvann nord på området strømmer i retning av deponiet/transporttunnelen.

Figur 9 Sandfangkummene til bekken i sør var begge i overløp på befaringen 24. november 2021.

Det bør gjennomføres en kontroll av eksisterende VA-installasjoner for overvannshåndtering, og vurdere om de fungerer som tilsiktet. Installasjonene bør sjekkes for skader, setninger og tilstopping. Det kan i den forbindelse være aktuelt med videoinspeksjon. Det bør utføres en vurdering av om installasjonene er dimensjonert for perioder med ekstremnedbør, flom og snøsmelting og vurdere konsekvenser av en underdimensjonering.

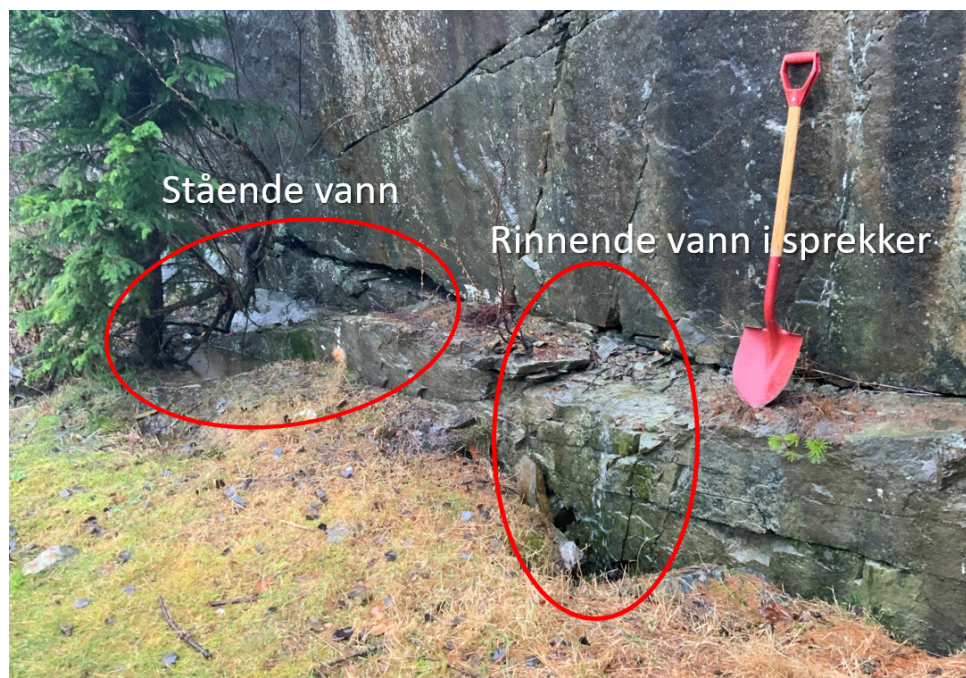
Figur 10 Stående vann og rennende vann i sprekker sør på området i bakkant av deponiet. Registrert på befaringen 24. november 2021.

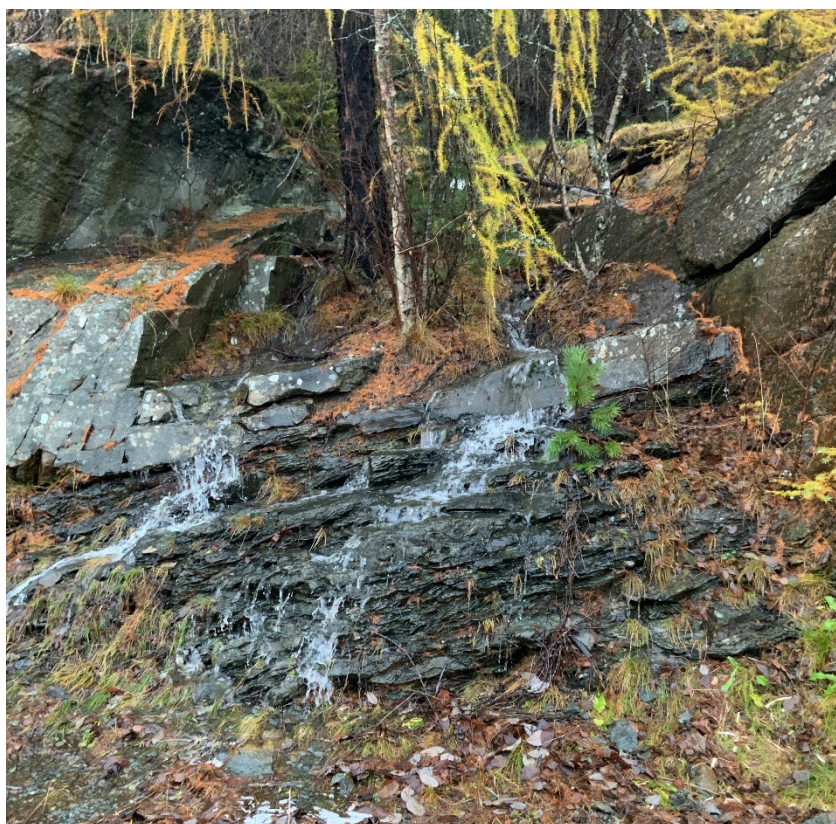
Figur 11 Bekk nord på området som ikke tidligere er beskrevet. I bekkeløpet er det registrert en svakhetssone (tett oppsprukket, permeabelt berg) med slakt fall mot sør, i retning av deponiet.

Bidraget fra grunnvann som strømmer i sprekker i berg og lekker inn i transporttunnelen er frem til nå ikke vurdert. En bedre forståelse av grunnvannets strømningsmønster kan oppnås gjennom:

- ↗ Kartlegging av sprekker og svakhetssoner på overflaten
- ↗ Etablering av grunnvannsbrønner oppstrøms Killingdalområdet inkl. utførelse av:
 - Vanntapsmålinger (Lugeon-tester)
 - Logging av grunnvannsstand
 - Tracer-test

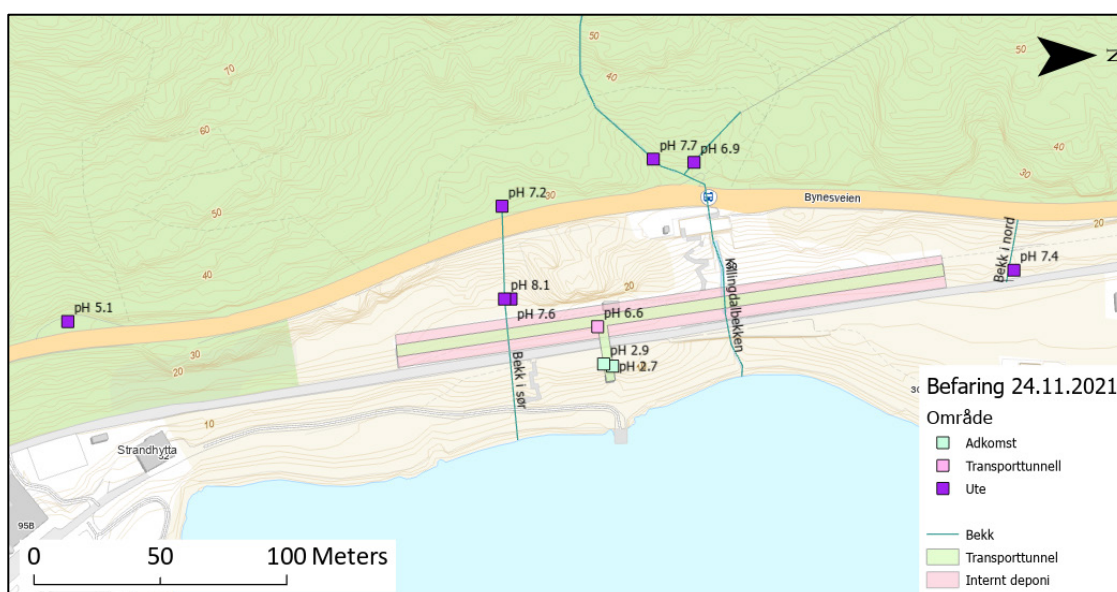
Figur 12 viser resultater fra måling av pH i vann. Det er registrert:

- Surt takvann fra adkomsttunnelen (pH = 2,7-2,9);
 - Lav pH indikerer sur avrenning med lokal kilde. Dette kan bety at syredannende reaksjoner pågår i fyllmasser umiddelbart over adkomsttunnelen. Nøytralt til svakt basisk vann (pH = 7-8) i de tre bekkene;
 - Bekk i sør (oppstrøms Bynesveien og i sandfangkummene)
 - Killingdalbekken oppstrøms Bynesveien
 - Bekk i nord
- Svakt surt vann i transporttunnelen (pH = 6,6)
- Surt vann i en bekk ca. 150 m sør for Killingdalområdet (pH = 5,1)

Figur 12 Resultater fra pH-målinger utført på befaringen 24. november 2021.

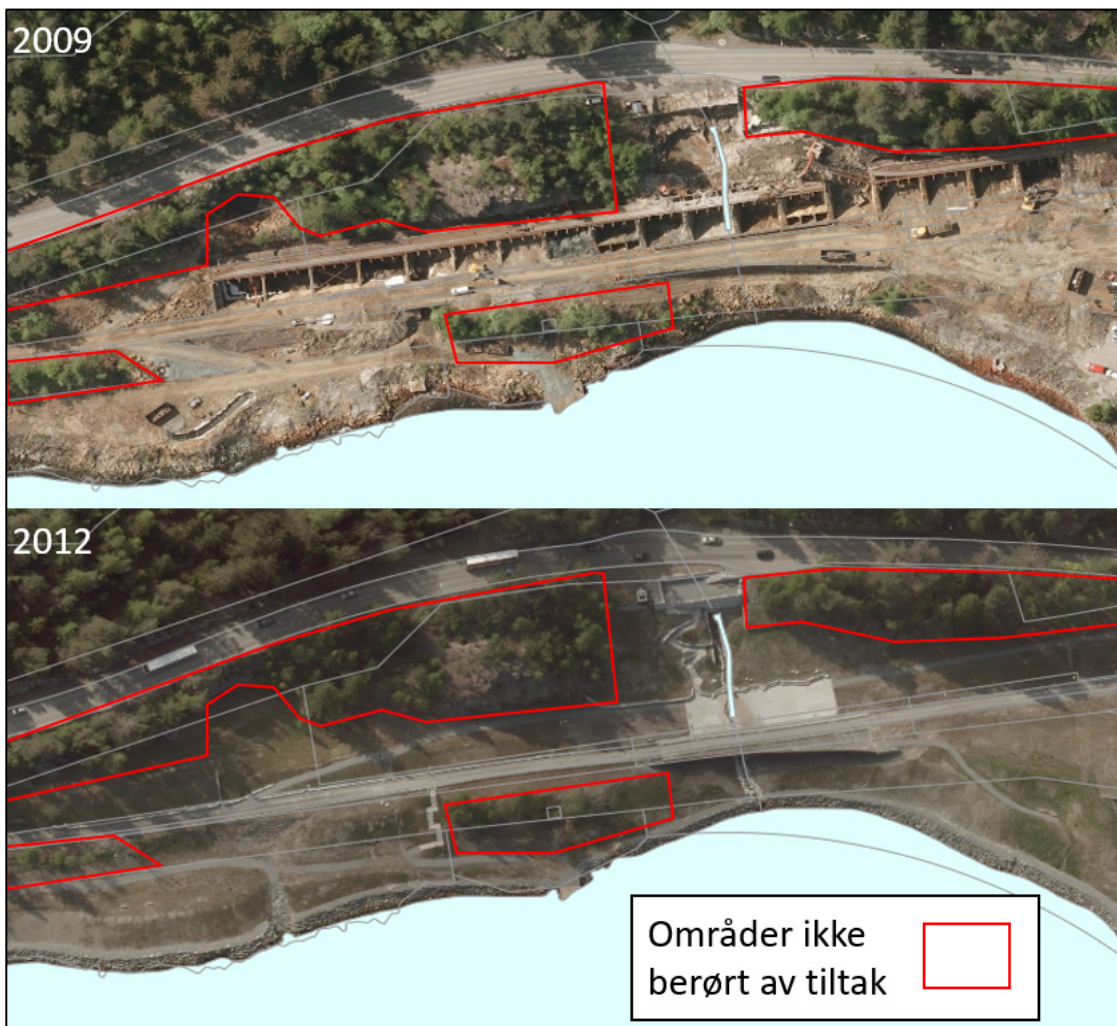
På Figur 13 er det markert områder med vegetasjon (trær) som det antas ikke ble sanert under oppryddingen av tomta. Dette inkluderer områder vest for jernbanebrua, et mindre areal lengst sør og umiddelbart over adkomsten til transporttunnelen. I tillegg ble deler av oppredningsbygget ikke sanert til fjell [8]. Det er derfor en risiko for at det kan forekomme syredannende masser under/bak restene av bygget. Basert på påvisningen av lav pH i takkvann i adkomsttunnelen (se Figur 12) og 10-30 m nord i transporttunnelen (Figur 7) er det sannsynlig at det ligger syredannende masser umiddelbart over adkomsttunnelen. Fremtidige miljøtekniske grunnundersøkelser bør se nærmere på dette området.

Figur 13 Utsnitt av kart over Killingdalområdet under (2009) og etter (2012) opprydding på tomta. Områder der opprinnelig vegetasjon er bevart og som derfor antas ikke å være berørt av tiltakene er markert med rød firkant.

Det anbefales å utføre undersøkelser av om potensielt syredannende masser er benyttet i fyllinger, i vegkroppen til Bynesveien, under fundamenter til bygninger og som tilslag i betong og asfalt.
