Killingdalområdet, Trondheim

Resultater fra overvåkning, 2011 - 2014

DATO / REVISJON: 24. mars 2015 / 00

DOKUMENTKODE: 413750-RIGm-RAP-009_rev01

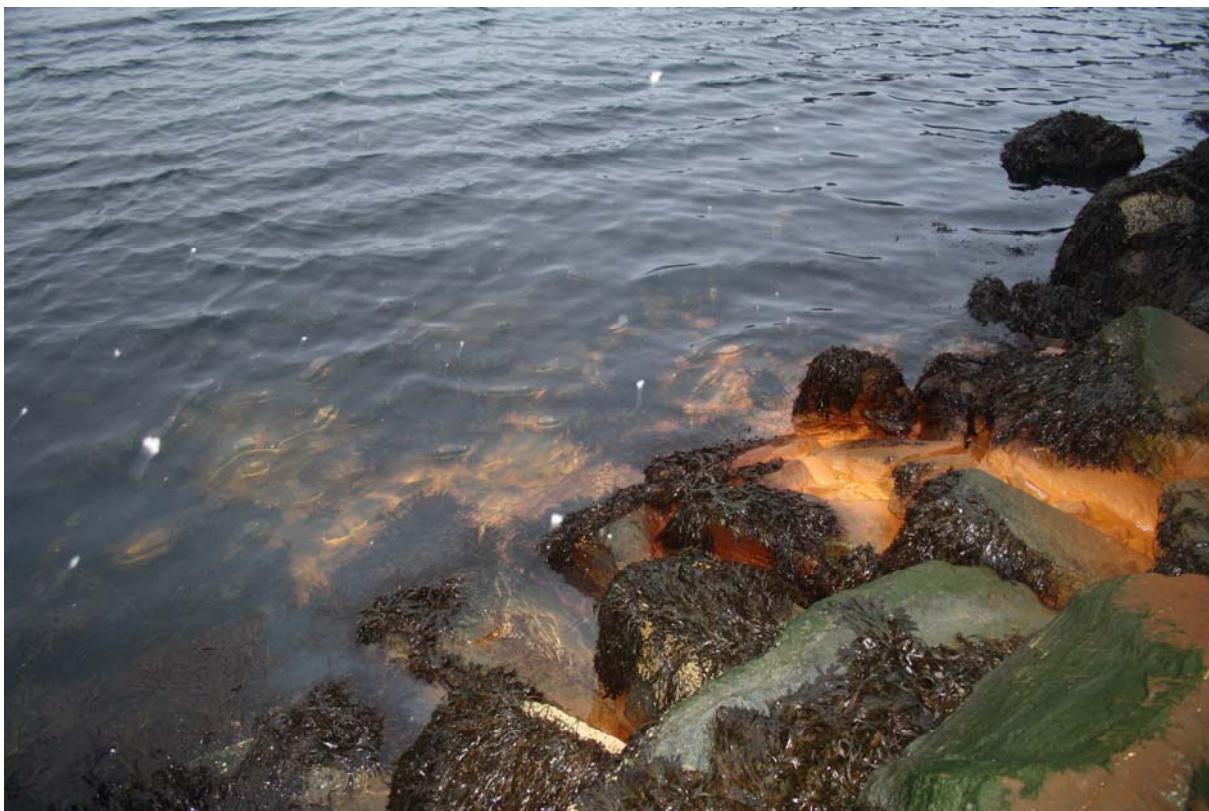
- Det observeres markant, rustfarget utfelling ved både V2 og V4, jfr. Figur 6 og Figur 7. Utfellingen skjer som følge av markant pH-økning, fra pH ca. 3-3,5 i sigevannet som kommer ut, til pH ca. 8 i sjøen. Mesteparten av utfellingen skjer tilsynelatende umiddelbart ved utløpene, men påvirkning fra bølger og tidevann vil medføre spredning til sjøbunnen i tilliggende arealer.

Figur 6 Utfelling ved V2. Fortsetter utover på sjøbunnen, og har resultert i et parti fritt for begroing. Foto tatt 27.01.2015, ved lavvann.

- V2: Nordre utløp fra drenstunnel. Vann og rustfarget utfelling prøvetatt. Utfellingen strekker seg fra utløpet og langs ei ca. 1-2 meter bred renne uten bunnvegetasjon, minst 5 meter utover på sjøbunnen. Jfr. Figur 6.
- V4: Søndre utløp fra drenstunnel . Vann og rustfarget utfelling prøvetatt. Ufelt materiale er her blandet ned mellom grov steinplastring. Det er ikke synlig utfelling videre utover på sjøbunnen her. Jfr. Figur 7.

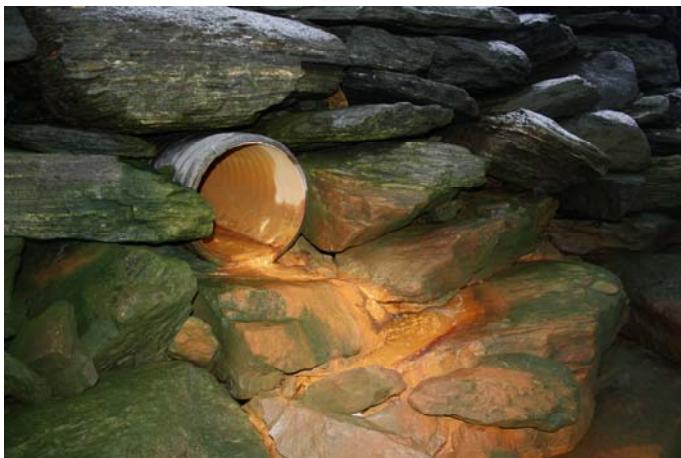
Figur 7 Utfelling ved V4. Foto tatt 27.01.2015, ved lavvann.

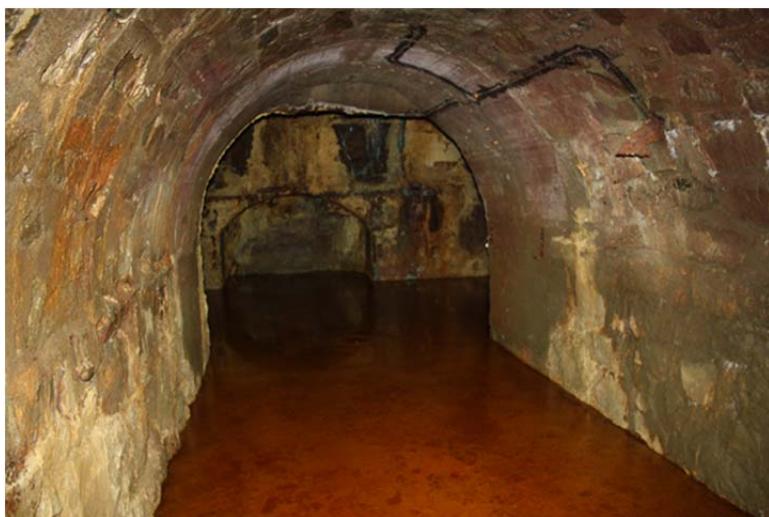
- V10: Stor vanndam, som starter innerst i adkomsttunnelen og strekker seg nordover fra denne (retning V2). Prøver tatt både av bunnfelling (mektighet ca. 5 cm), og av vann (dybde ca. 25 cm). Det ble tatt én vannprøve som inkluderte vannoverflaten (der det ble observert en film / utfelling, antatt jernoksid), og én prøve uten denne.

Figur 9 Dam i vestre (indre) del av adkomsttunnel. Ca. ved prøvepunkt V10.

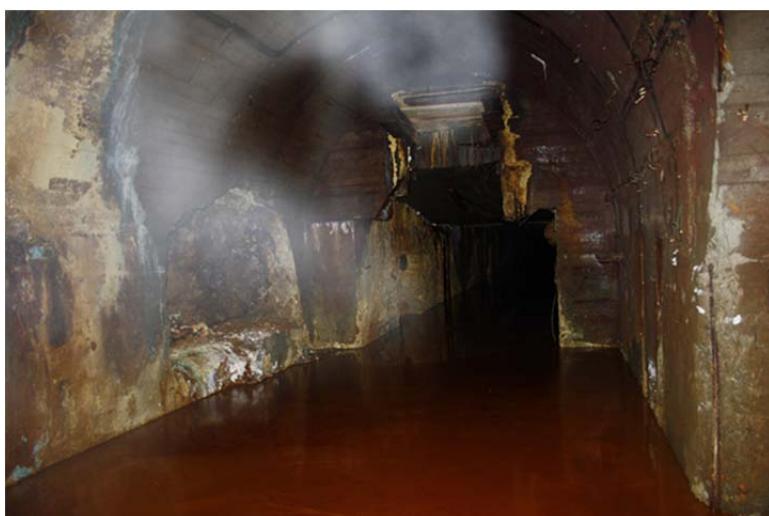
Figur 10 Dam fra adkomsttunnel og nordover (retning V2).

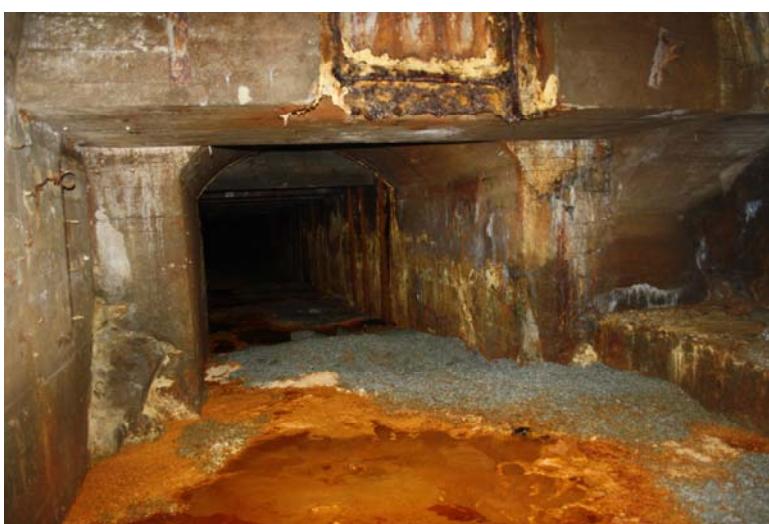
Figur 11 Mindre vann i tunnelen sør for adkomsten (retning V4). Men singelen i bunnen av tunnelen er også her mettet med rustfarget vann (mektighet ca. 20-25 cm).

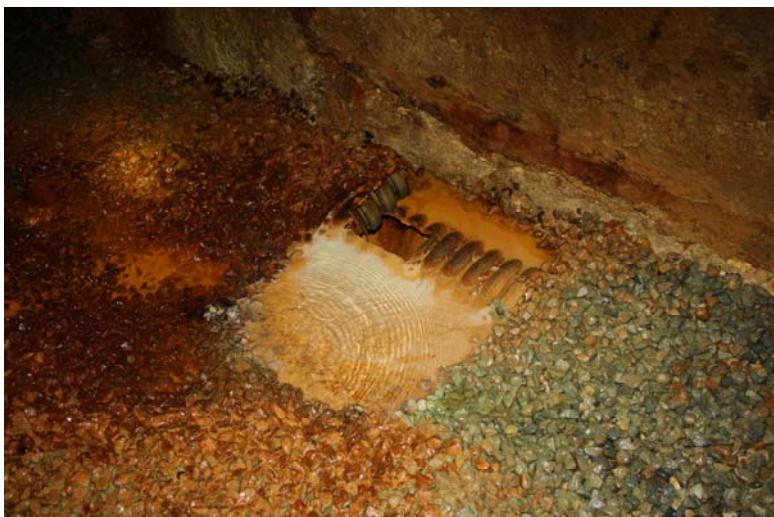
- Langsgående drenering i tunnelen fungerer ikke etter hensikten. Frigraving av drensrøret viste at slissene i røret er tette, og at massene i bunnen av tunnelen (singel) er vannmettet opp til toppen av drensrøret (25-30 cm). Vann som står i singelen er rustfarget.

- V11-1 og V11-4: Prøver tatt i langsgående drensrør. Henholdsvis sediment og vann i røret. Rustfarget utfelling i bunnen av røret, mens vannet var klart.

Figur 13 Prøvested V11-1 og V11-4. Vann står opp til toppen av drensrøret, fordi slissene et gått tett av utfelt materiale. Toppen av røret er skåret av, for inspeksjon og prøvetaking inni røret.

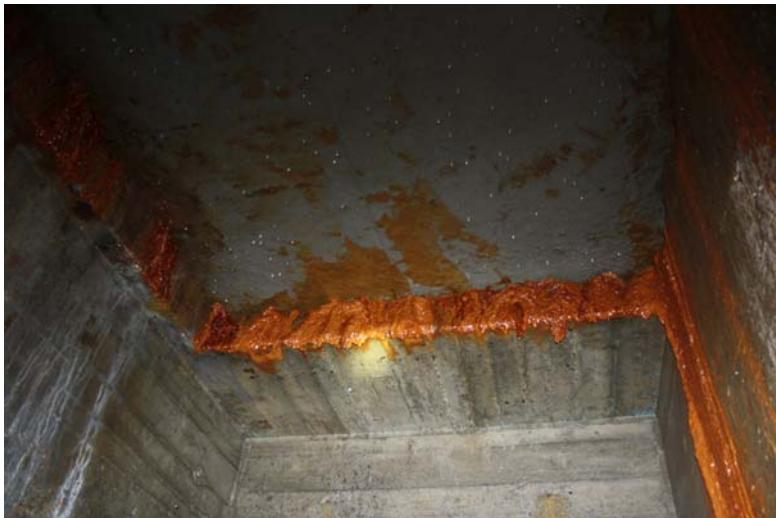
Figur 14 Innsig fra tunneltaket, gjennom en av golvlukene i lagerhallen.

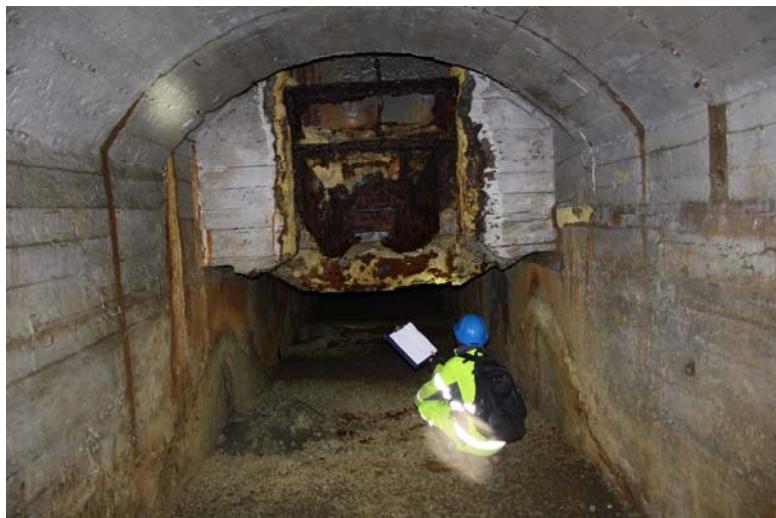
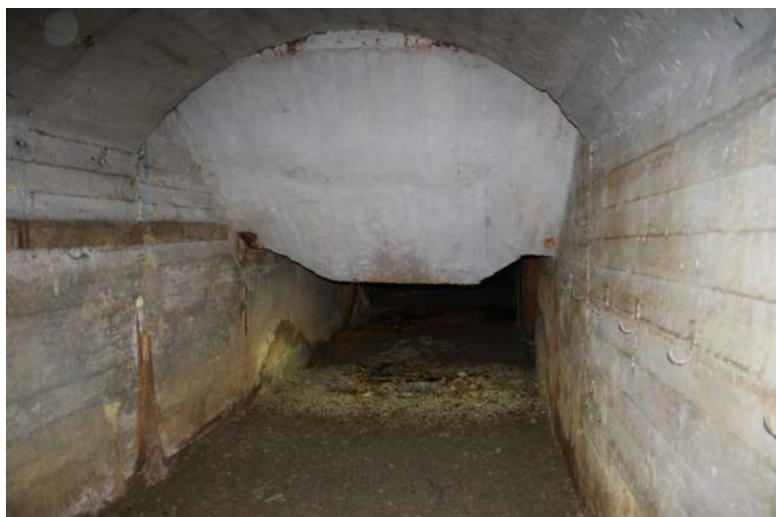
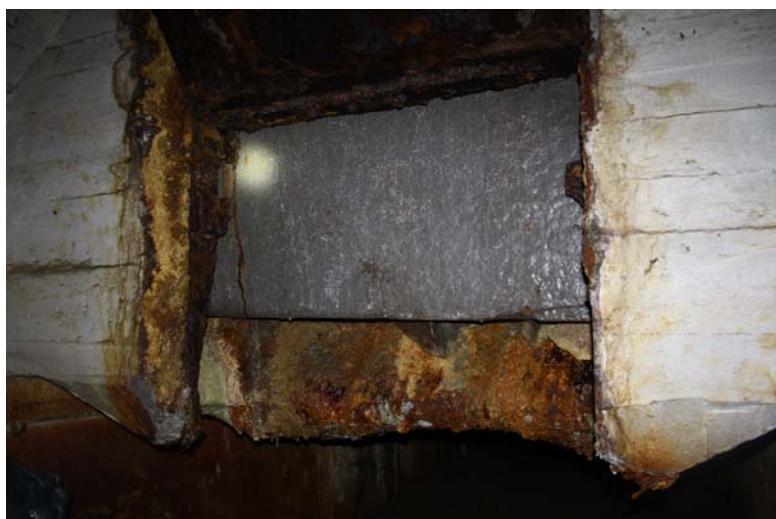
Det er registrert forvitret (smuldret) betong i bunnen av 7 av sjaktene, i varierende grad. Dette er sjakter der det er montert ei vertikal betongplate, før deponering av masser. Konstruksjonen har medført et konsentrert sig av surt vann i bunnen av sjaktene, som har angrepet betongen. Det kan tenkes at denne prosessen har vært hurtig i starten for så å avta, slik at det ikke er risiko for kollaps av disse sjaktene i overskuelig framtid. Men det kan heller ikke utelukkes at effekten vil tilta.

Figur 16 "Framsiden" av sjakt, med åpning for mating fra sjakt ned på transportbånd.

Figur 17 "Baksiden" av sjakt, bestående av skrå betongplate.

Figur 18 Foto som viser vertikalt betongelement som under saneringen ble montert i bunnen av hver av de 9 sjaktene som har denne utformingen, for å holde deponert materiale på plass.

Avdekkede skader på betong i bunnen av lossesjakter, i nordre del av drenstunnelen, utløser behov for sikringstiltak for å unngå at disse kollapser på sikt. En slik kollaps kan blokkere drenstunnelen helt eller delvis, samt gi setningsskader i parkområdet over. I første omgang er det identifisert behov for utbedring av 7 sjakter, men også de 2 siste (nordligste) sjaktene må utbedres samtidig, fordi tilgangen til disse blir hindret når det gjøres tiltak på de 7 første.

Totalt 9 sjakter bør utbedres ved oppstøtting, for å unngå skadelige setninger på overflaten, og i verste fall / på sikt kollaps og tetting av tunnelen. I oppstøttingen må det etableres rør som samler opp og leder vannet ned til tunnelgulvet, uten kontakt med betongoppstøttingen. Oppstøttingen bør også utstyres med utsparing som sikrer fortsatt adkomst til nordenden av tunnelen. Langsgående drensrør, som leder vannet mot V4, skal også passere oppstøttingene.

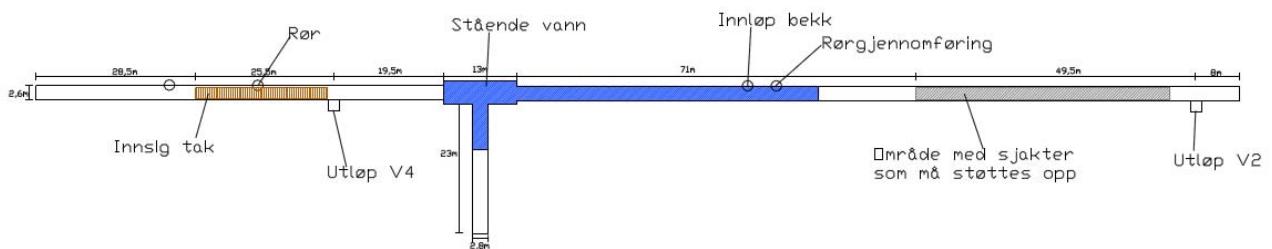
Figur 19 Skisse som viser dimensionene til tunneler, og beliggenheten til utløp V2 og V4, lekkasjepunkter/vanninnslag og sjakter med behov for oppstøtting.
