NOTAT

Oppdrag Killingdal
Kunde Trondheim Kommune- Renere Havn
Notat nr. 01
Dato 2015/9/17
Til Silje Salomonsen
Fra Lise Støver/Juan Barrera
Kopi

Dette notatet beskriver prosjekterte og utførte tiltak, sammen med en vurdering av hvorfor det lekker ut forurensning fra området etter opprydding.

Ref. Renere havn - Killingdal

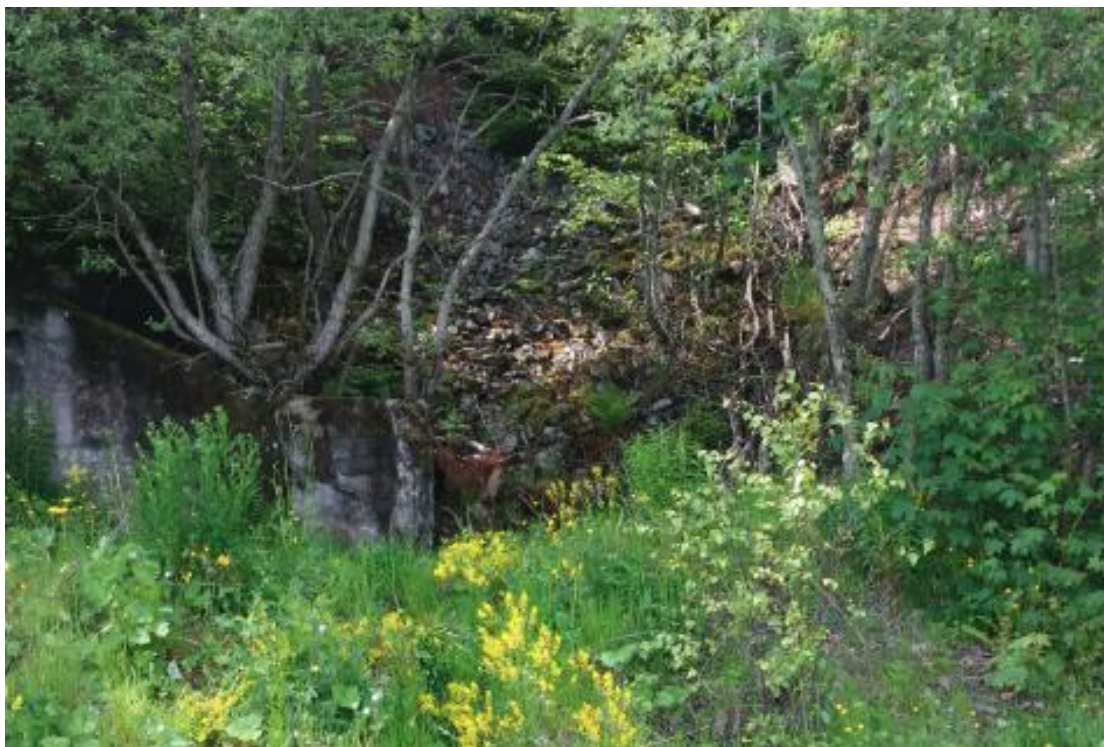
Figur 3 « Oppkomme» i sør med jordvoll vest for lagerhall (Rambøll 2015).

Bekk i sør krysser Bynesveien uten rør eller kulvert. Vannet siger gjennom drenerende masser vest for Bynesveien, og dukker opp på østsiden av veien, rett oppstrøms tunnelen.

I 2012 ble det prosjektert nye tiltak for bekken, sandfangkum og overvannsrør (Multiconsult 2012). Det er ikke observert vann i røret selv under store mengder nedbør i mai-juni 2015. Utført løsning har ikke fungert. Vannet antas å gå gjennom forurensede masser og inn i transportgata.

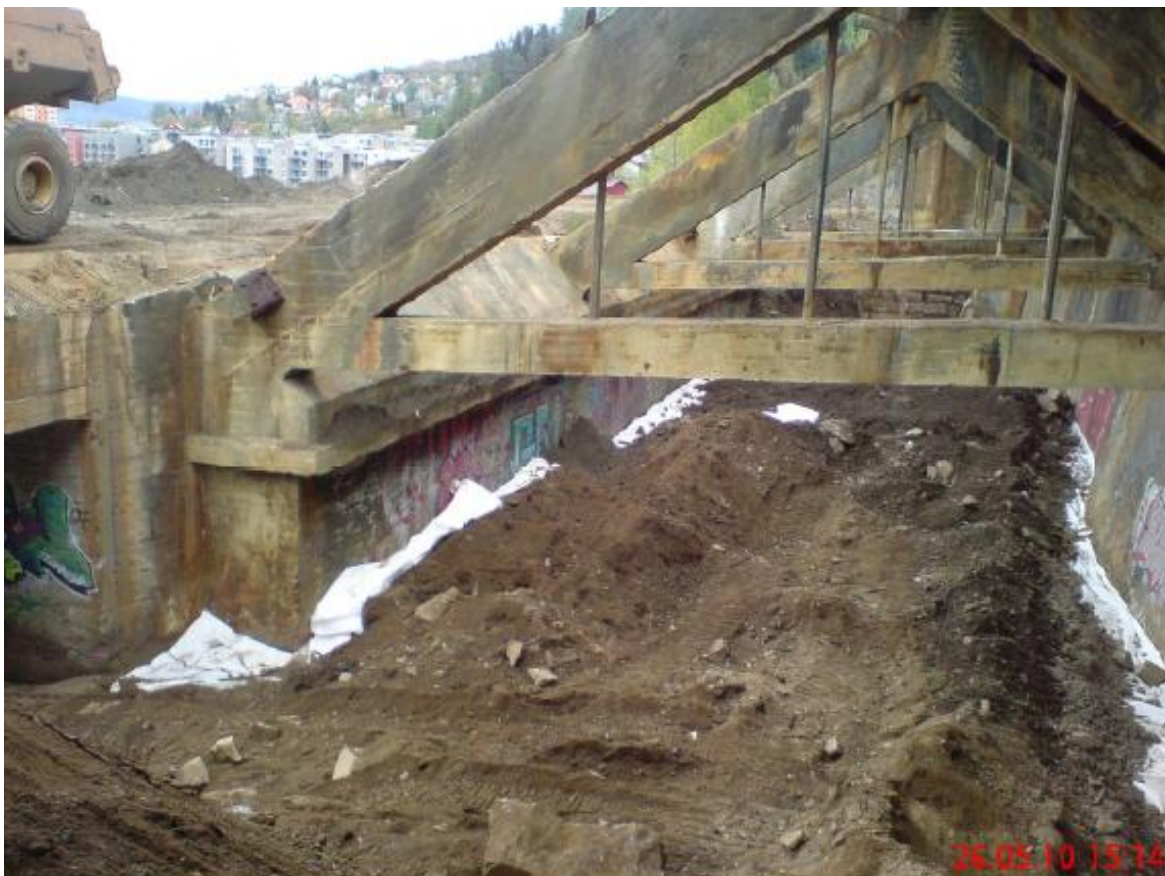
Av sluttrapporten framgår at det er brukt samfengte masser fra andre byggeprosjekter som drenerende masser for utforming av deponiet. Figur 10 viser eksempel på innfylling av masser i internt deponi. Mektighet av drenerende lag er ikke mulig å bekrefte ut fra fotodokumentasjon.

Figur 10 Innfylling av masser i internt deponi (Multiconsult, 2010).

Da det ble bestemt at taket på transportgata ikke skulle rives ble det ikke prosjektert løsning for drenering av bunnen av deponiet. Oppstuvning av vann i deponiet i perioder med mye nedbør og snøsmelting kan derfor føre til at vannet kommer i kontakt med forurensede masser.

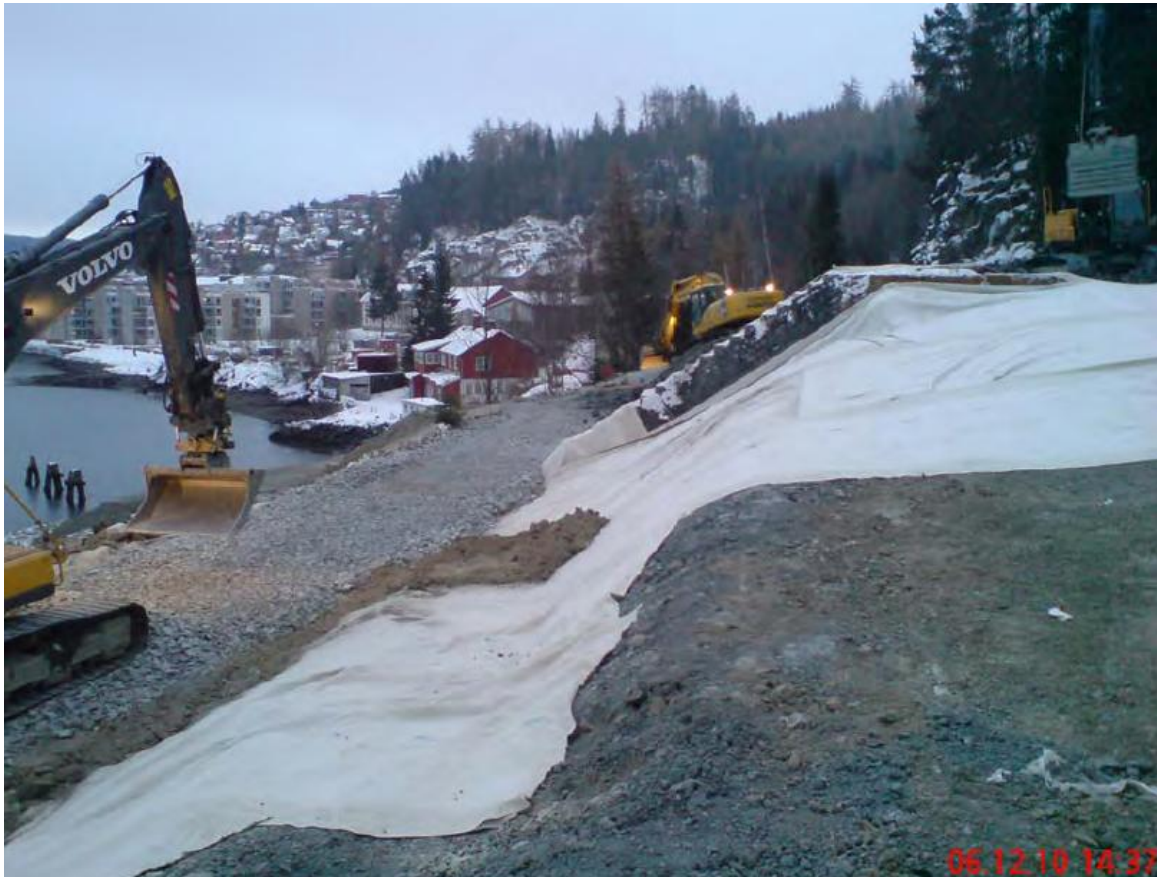
Ut fra fotodokumentasjon i sluttrapporten synes bentonittmembran generelt å være lagt på riktig måte med tilstrekkelig overlapp for avrenning vest-øst, Figur 11. Det er uklart hvordan overganger mot fjell og faste installasjoner er utført.

Figur 11 Membranlegging på deponiet over lagerhallen, og i framtidig gang-/sykkelvei (MC 2010)

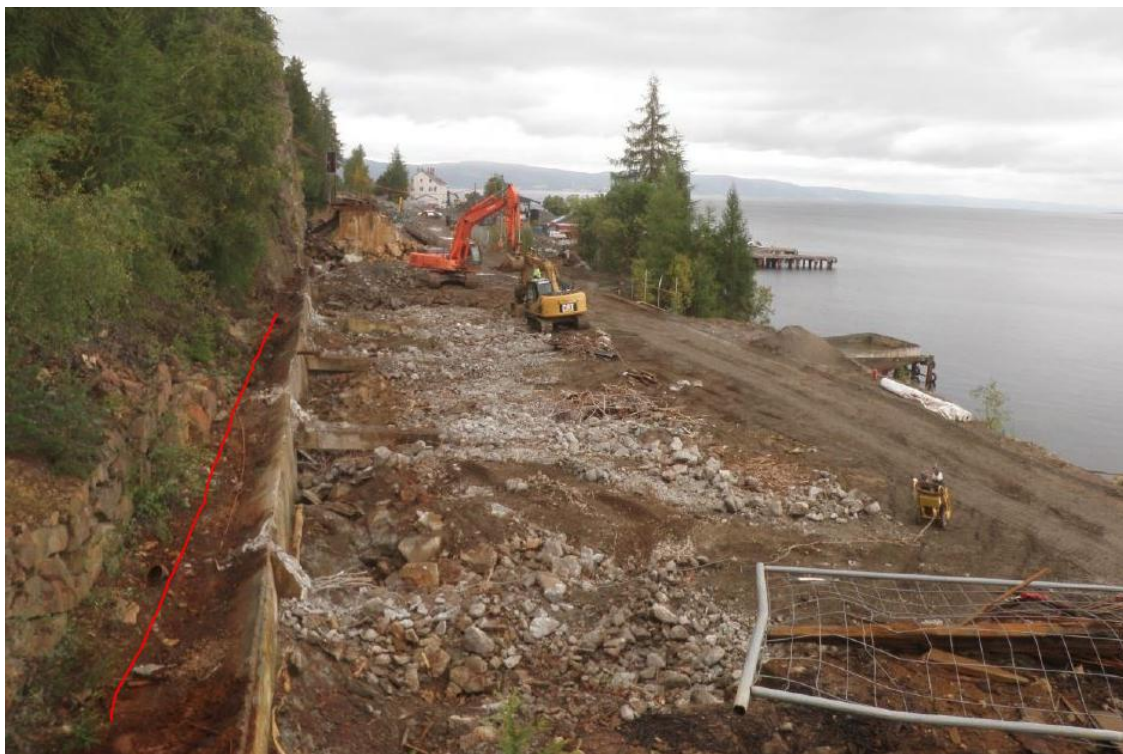
Andreas Thyge Nilsen forteller at drenering ble lagt i eksisterende støpt grøft mellom det gamle bygget og terrenget, Figur 12 og Figur 13. Det er ikke kjent at det ble lagt bentonittmembran i støpt grøft.

Figur 12 Murt betonggrøft der drensør for overflatevann ble lagt, nordre del t.v., søndre del t.h.

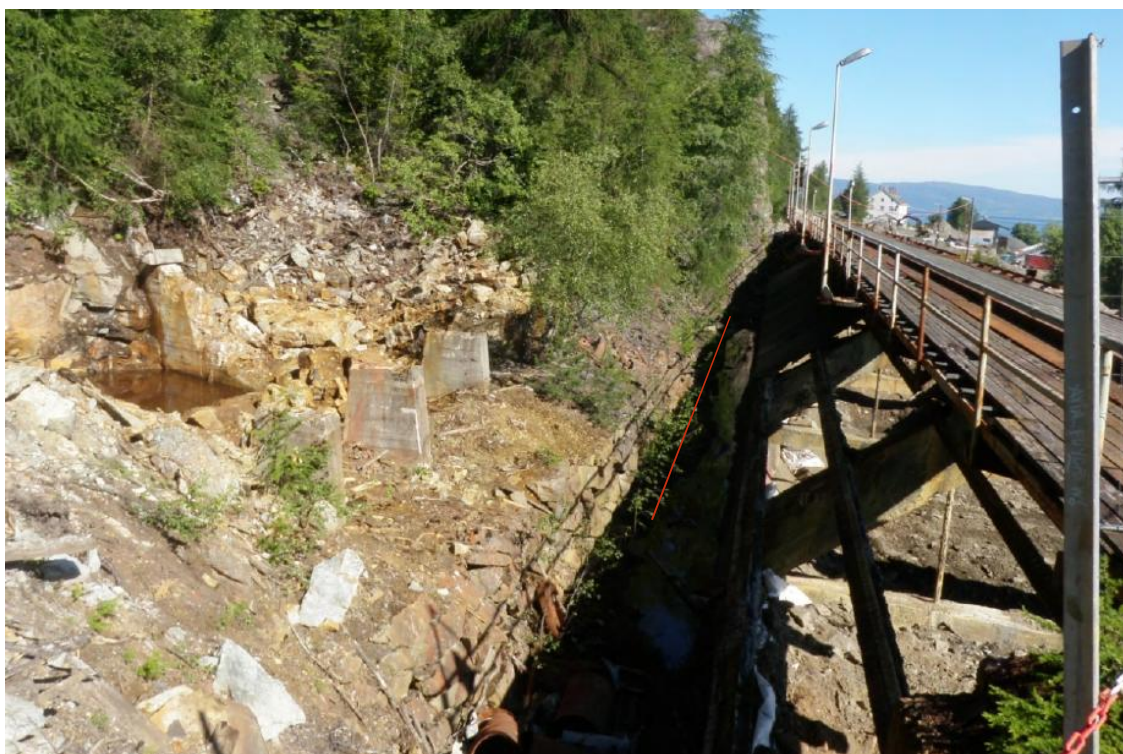
Figur 13 Murt betonggrøft der drensør for overflatevann ble lagt, nordre del t.v., søndre del t.h.

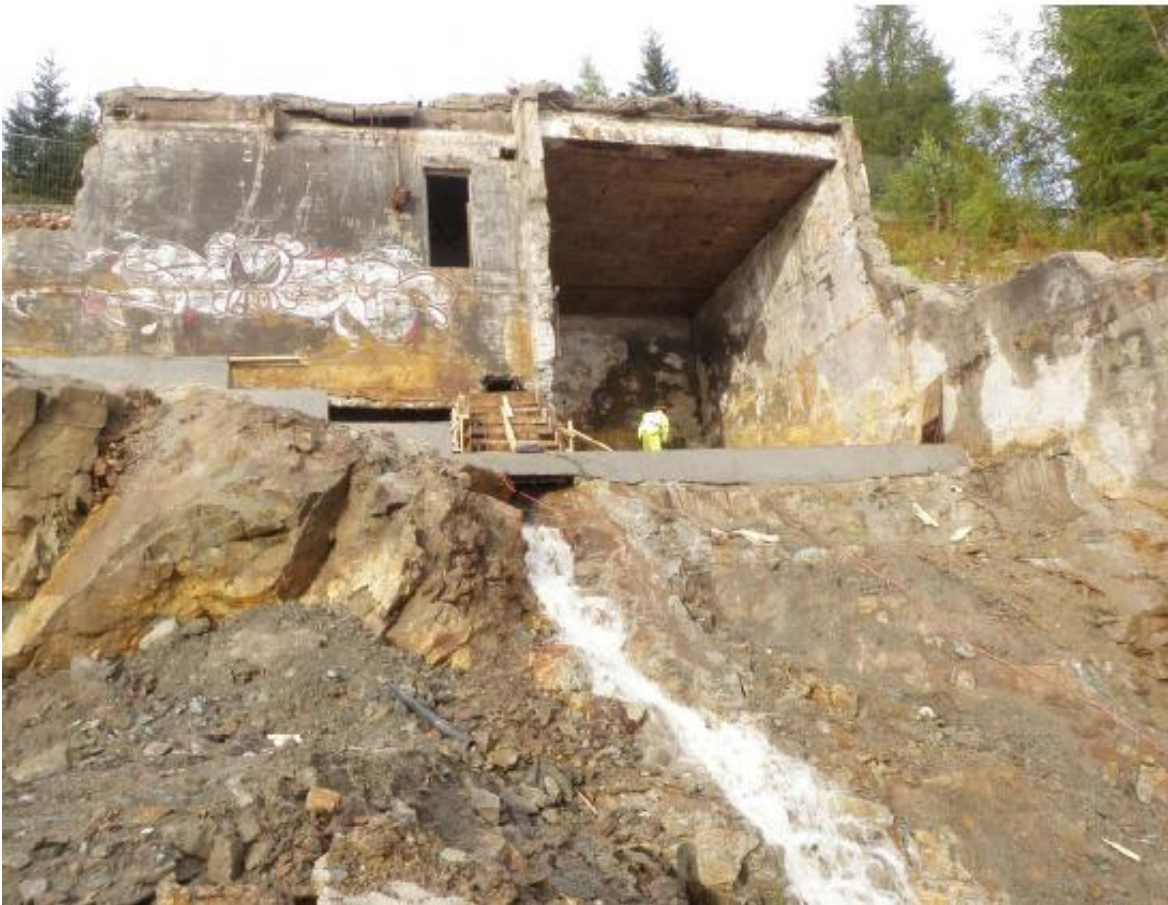
Fotodokumentasjon i sluttrapporten viser at øvre del av bekken renner direkte over fjell uten noen form for tetting i øvre del (før vannet treffer betongplate), Figur 15. Vannet går videre over/ned i tunnelen og i en betongrenne/rør ut i sjøen. Bentonittmembran er lagt i bekkeløp over deponiet.

Figur 15 Killingdalbekken ledet under ny betongplate for Killingdalparken (Multiconsult, 2010).

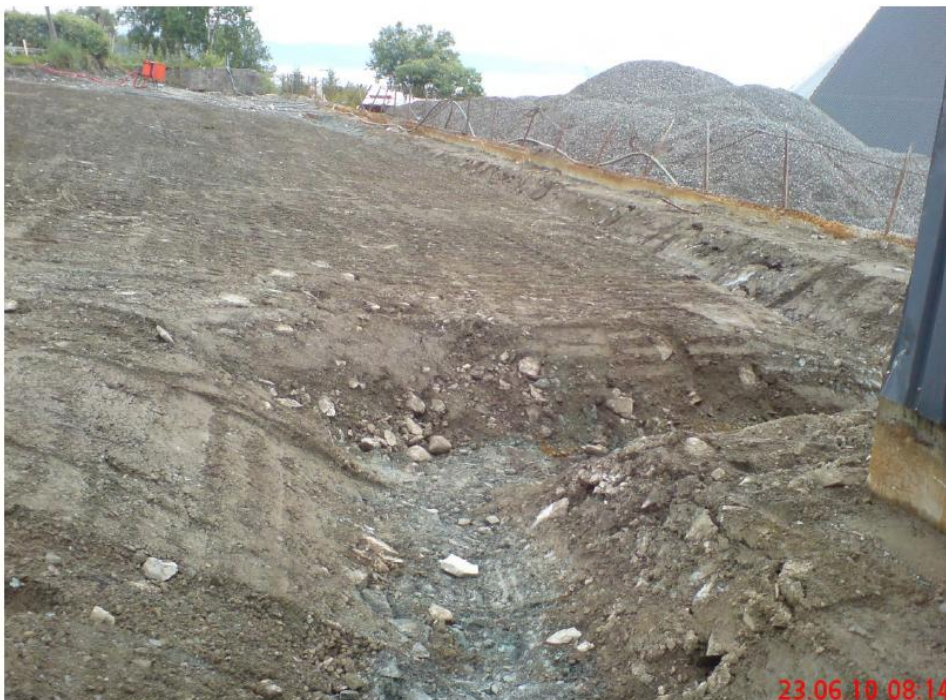
Avskjærende drenering av overflatevann over og under membran i retning sør-nord burde fange overflatevann oppstrøms parken hvis drens fungerte etter hensikten. Det er ikke kjent at det er beskrevet fall i lengderetning for overvannssystemet. Det er klart at overvannssystemet ikke fungerer etter hensikten da det aldri har vært observert vann i V5, og svært sjelden vann i V1 (Multiconsult overvåkningsrapport, 2015).

Figur 16 Det er etablert grøfter som membranen er ført ned i, og siden lagt drensør. Nordre del (MC 2010)

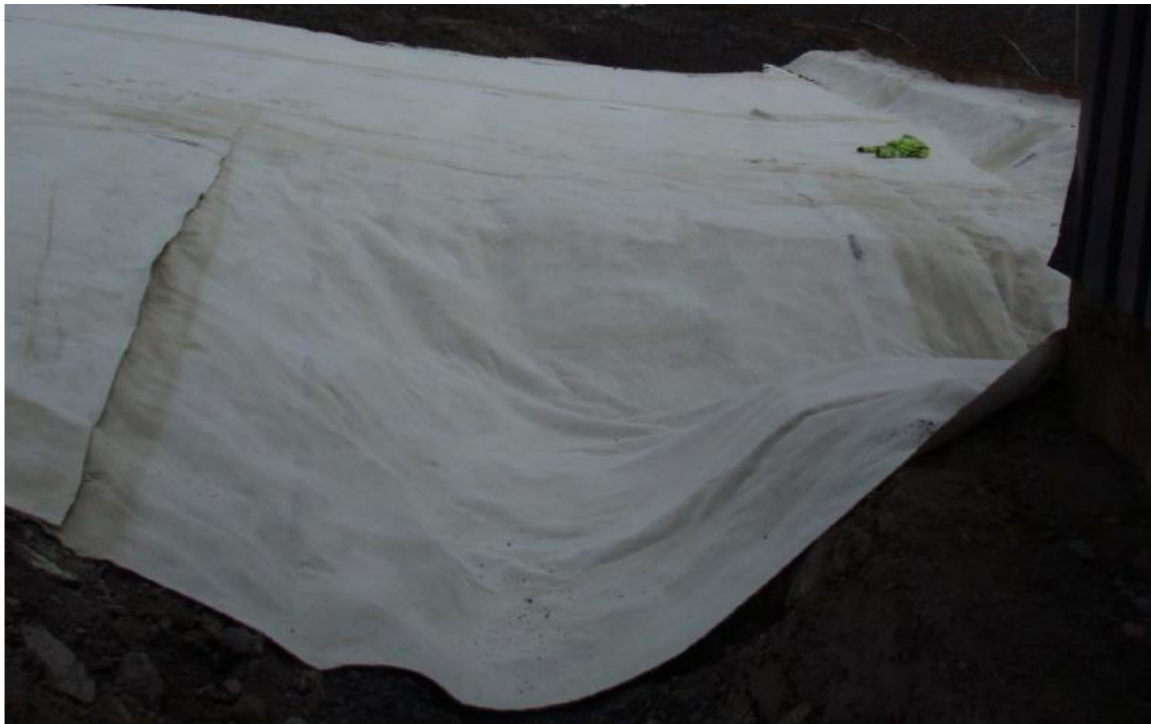
Figur 17 Det er etablert grøfter som membranen er ført ned i, og siden lagt drensør. Nordre del (MC 2010)

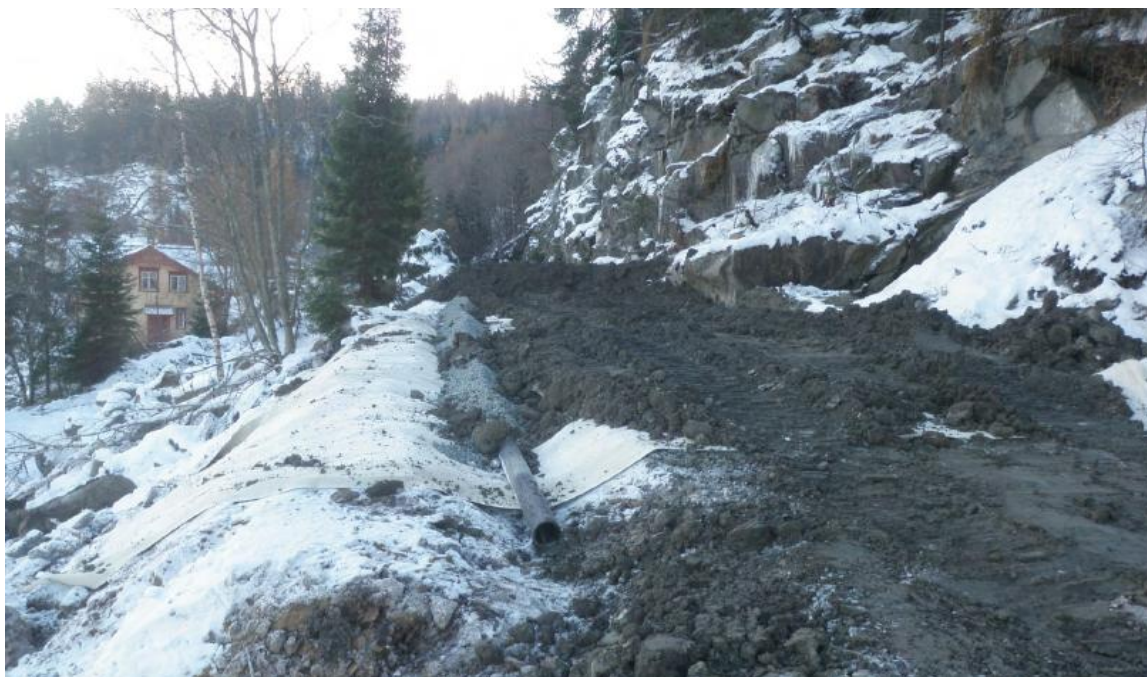
Dybde på overvannsgrøfter er skissert til 20 cm, og samme kote på begge sider av grøfta, noe som sannsynligvis fører til at vannet delvis stuves opp i grøfta. Bentonittmembran er lagt på tvers av nord-sørgående drensør, Figur 18, noe som kan medføre at oppstuvet vann kan lekke inn mellom skjøter i membranen.

Figur 18 Legging av membran, drenering og overfylling, i lossesporet helt sør på området (MC 18.11.2010)

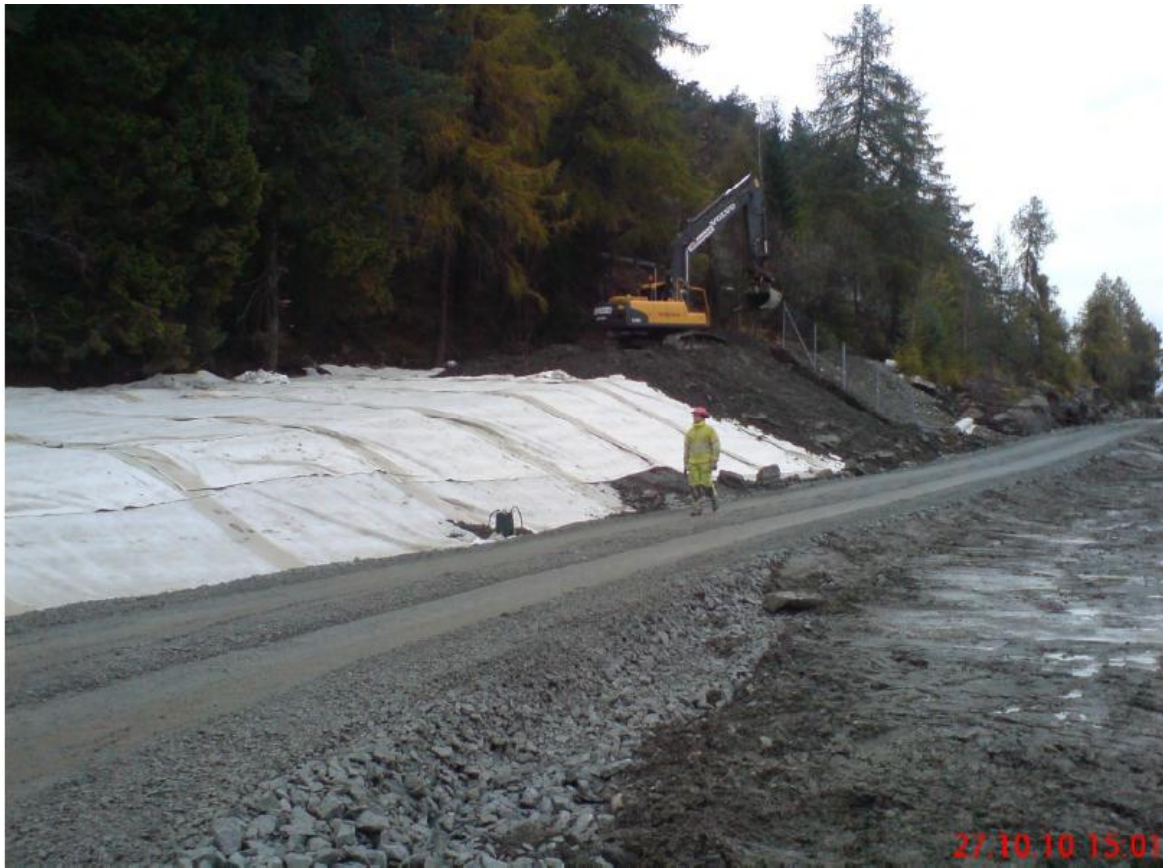
Figur 19 Utlegging av masser over membran (MC 27.10.2010). Hvordan er avslutning mot gang og sykkelvei?

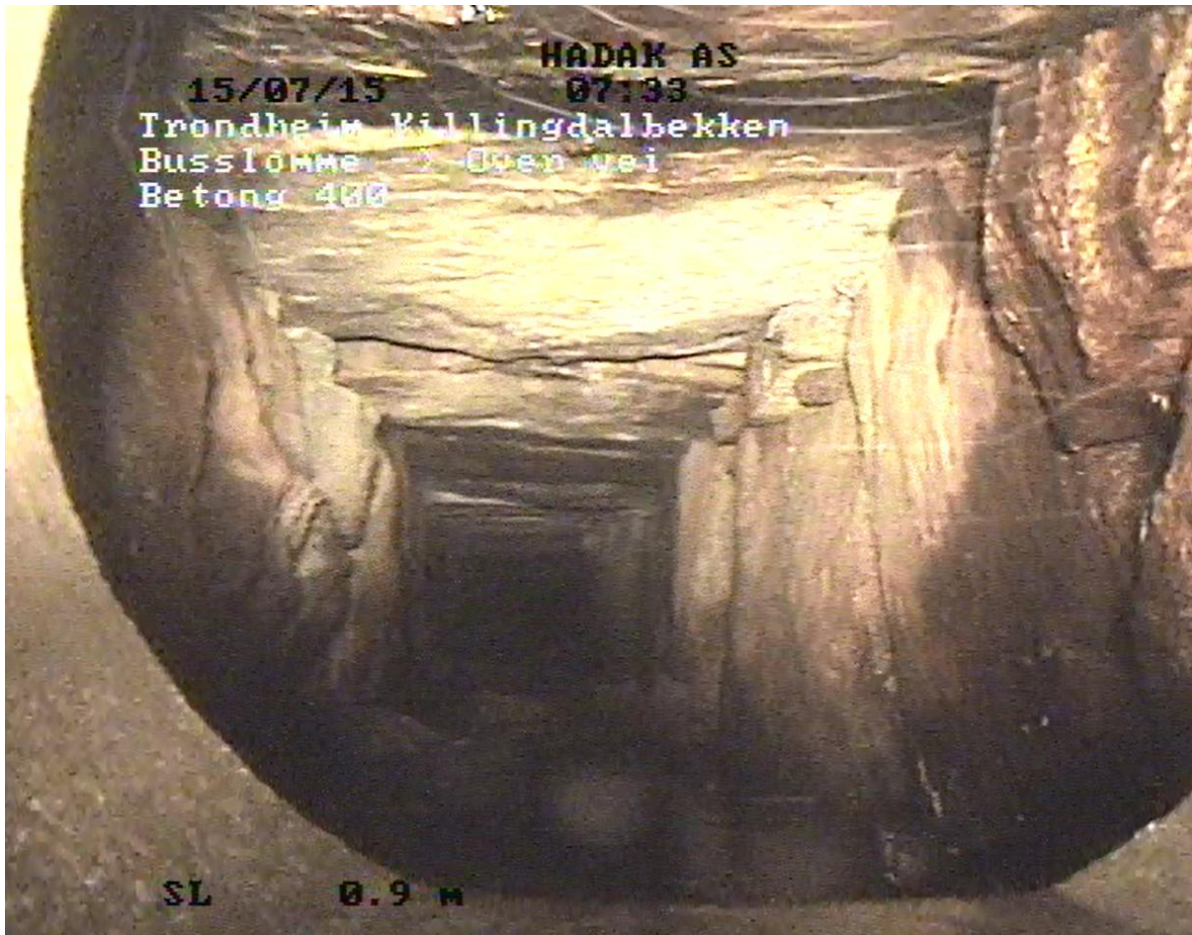
Killingdalbekken er filmet med video fra vestsiden av veien, der det framgår at bekken går i rør i ca 2 meter før fall mot midten av vei der kamera ikke kunne kjøres, Figur 20.

Figur 20 Bilde fra videoopptak av Killingdalbekken.

Bilder fra østsiden av vei oppunder bygg viser at vannet går delvis i murt kulvert og delvis over bart, oppsprukket fjell. Det er ukjent om kulverten er tett. Ved tilsats av fluoriserende fargestoff i bekevannet som kommer ut under veien kunne det etter kort tid registreres store mengder farget vann fra taket inne i transportgata.

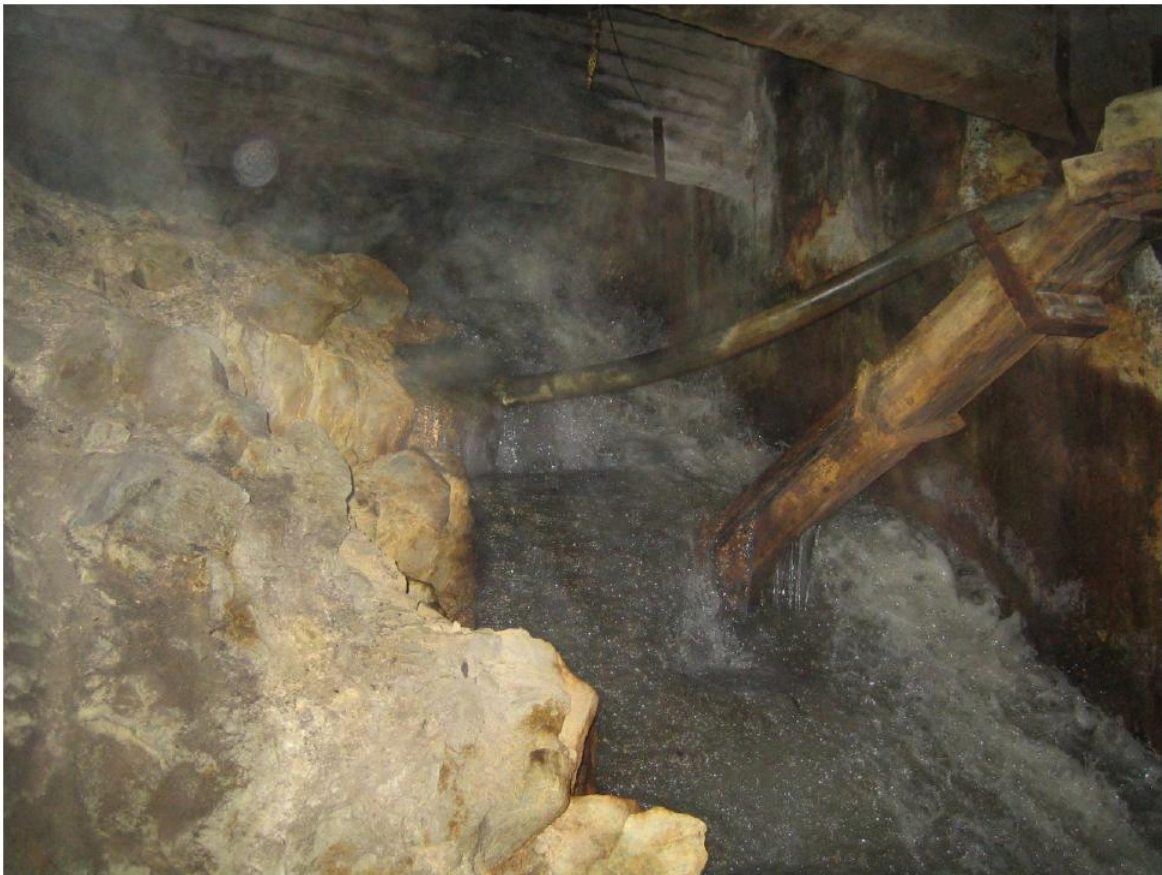
Figur 21 viser Killingdalbekken på et tidspunkt med frost, og i sluttrapport fra Multiconsult framgår at vannet på dette tidspunktet gikk til V2.

Figur 21 Killingdalbekken. Bekkeløpet er gjenfrosset lenger ned, og vannet gikk derfor til V2 i stedet for V3 (Multiconsult 11.3.2010)
