## NOTAT

### Fylkesveg 8100 fiskevandringstiltak – fagnotat naturmangfold

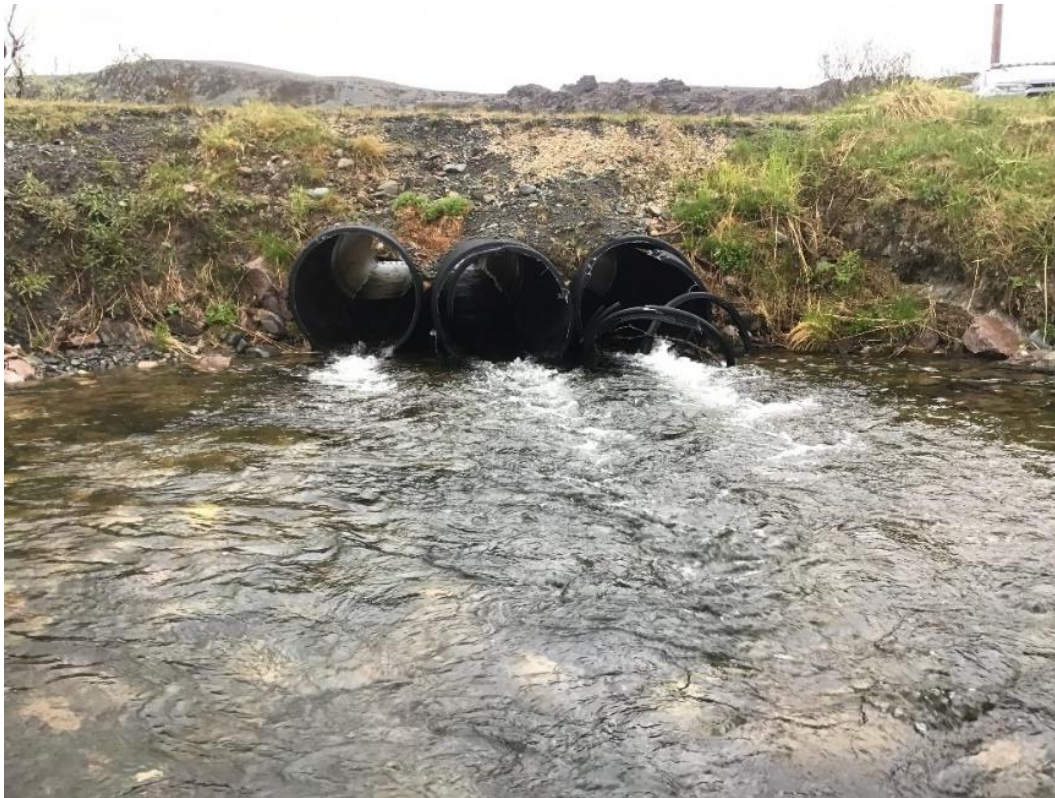
Løsningen som ble etablert i 2010 innebærer 3 plastrør med diameter på 80 cm. Rør ligger høyere enn elvebunnen på begge sider av veggen, og dette er hovedårsak til at de utgjør vandringshinder for fisk. På oversiden av veggen er det ca. 20 cm fra bunn av rør til elvebunn, og nedre midtre rør har ca. 60 cm ned til elvebunn. De to rørene på sidene har litt mindre avstand ned til elvebunn. Veggen er smal og rørtlagt strekning er kort, ca. 8,5 m. Langt lavere vannføringer enn på befaringen dominerer i området, og ved lave vannføringer dannes det små sprang fra utløp av rør ned til overflaten i kulpen under. Spranghøyden vil være begrenset, men vanddybden i røra vil være begrensende for fiskevandring.

*Figur 2. Rør og kulp nedstrøms veien. Rør er skadet. Ved høy vannføring som på bildet flukter vannspeil i kulp med vannspeil i rør og adkomst inn i rør er uproblematisk. Vanddybde i rør var relativt lav ved høy vannføring, og vanddybden i rør vil være flaskehalsen ved lavere vannføringer (som dominerer). Midtre rør hadde 17 cm vanddyb på befaringen, og nest dypeste hadde 10 cm.*

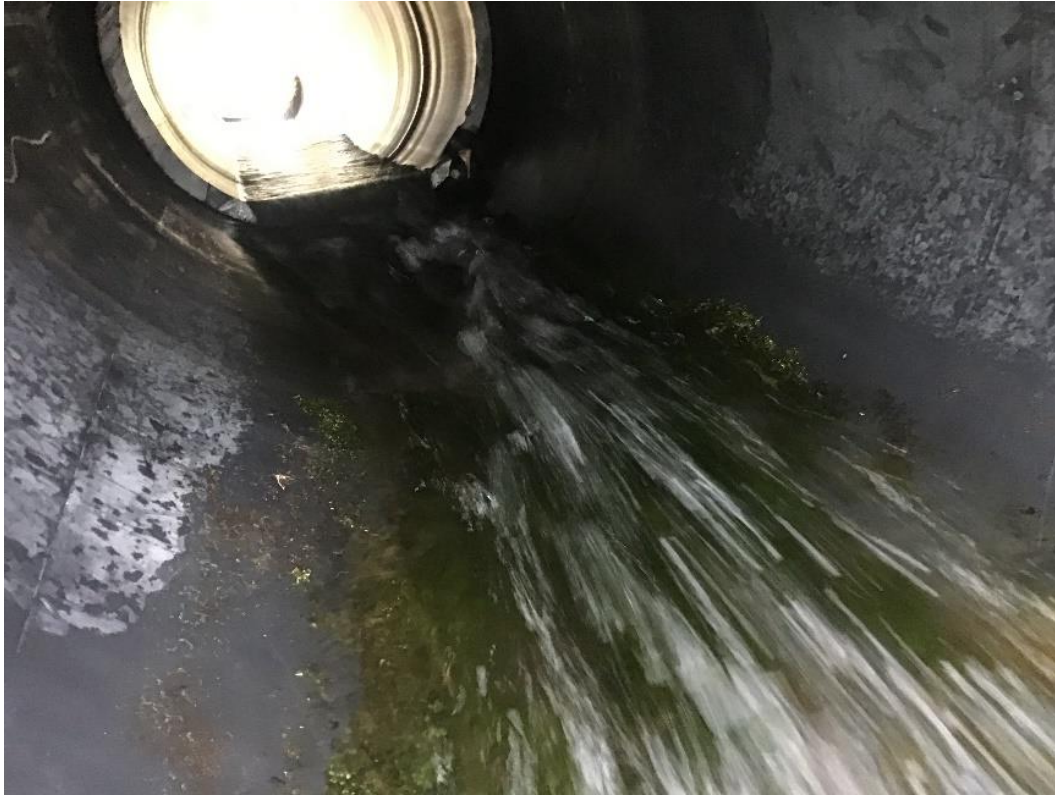
*Figur 3. Uheldig detalj i rørene, sett fra nedsiden. Skjõt/overgang til rør med mindre diameter som lager lite trinn/kant. Bildet viser at det til og med under høy vannføring er liten vanndybde for å fisken å svømme i. Strømshastigheten er relativt høy, men dette er ingen hindring i seg selv siden svømmeavstanden er kort og tilgangen inn i rør er ok (ved høy vannføring).*

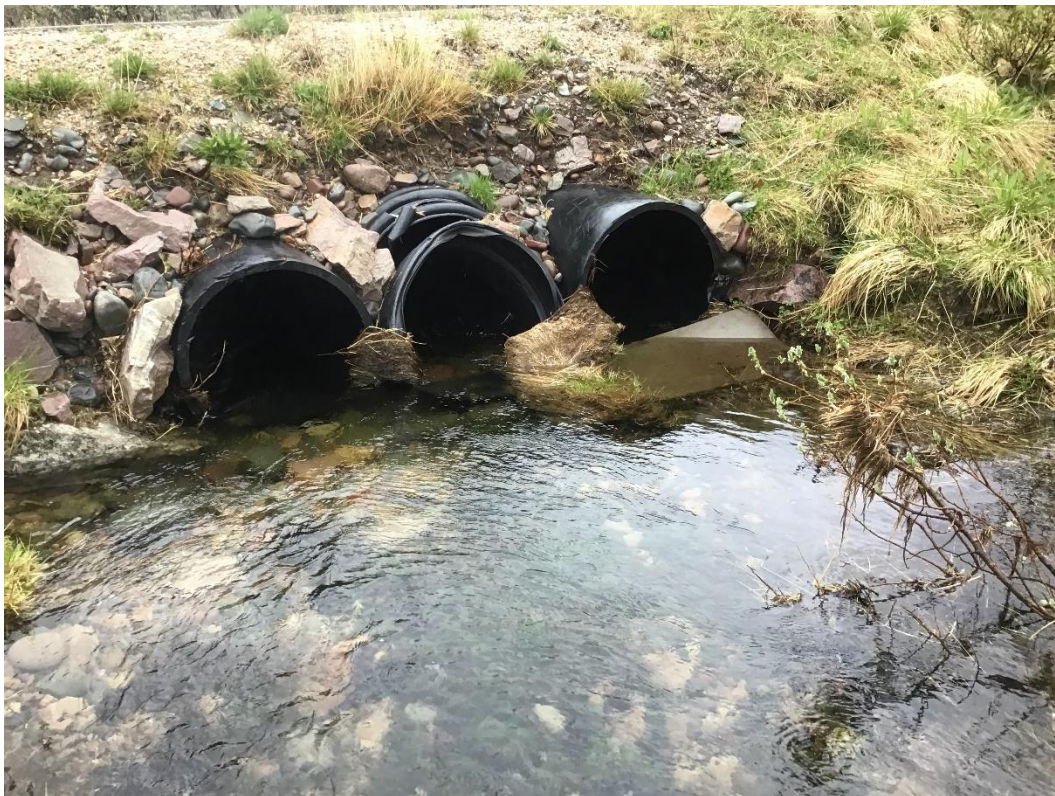
*Figur 4. Rør sett fra oversiden. Også her er det skader. Rør ligger ca. 20 cm over bekkebunn. Røras plassering lager en mindre terskel som gir en liten oppstuvning av vann oppstrøms.*

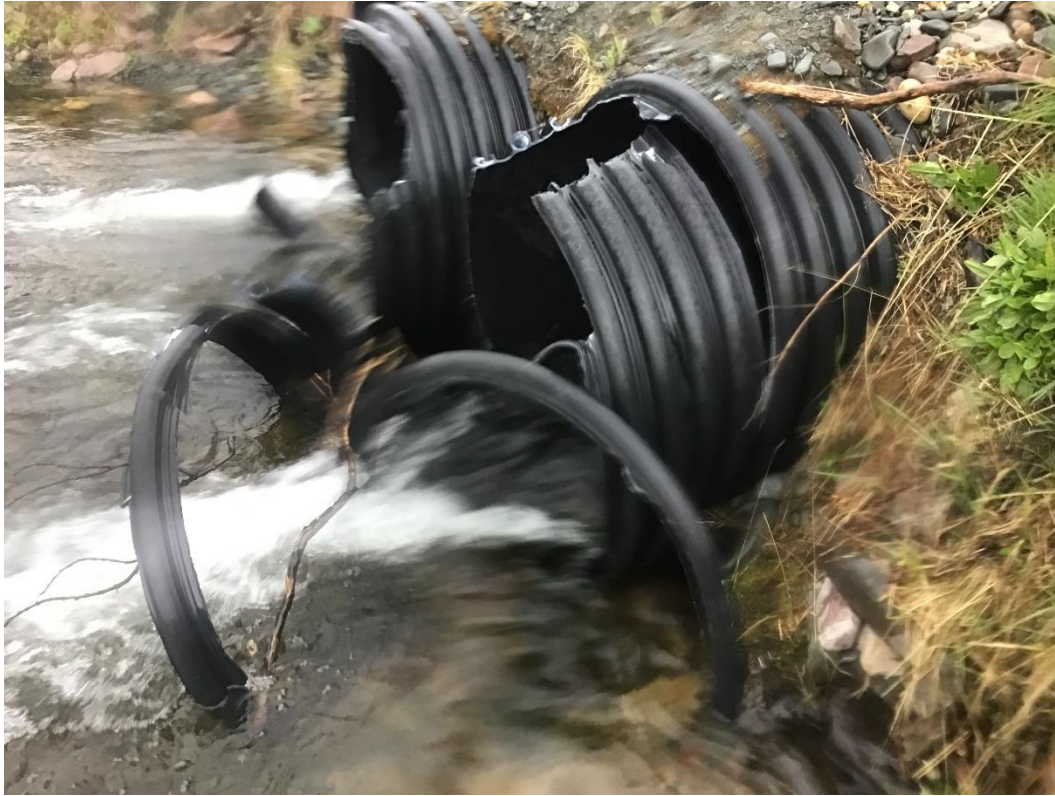
*Figur 5. Skader på rør nedside ved utløp i kulp.*

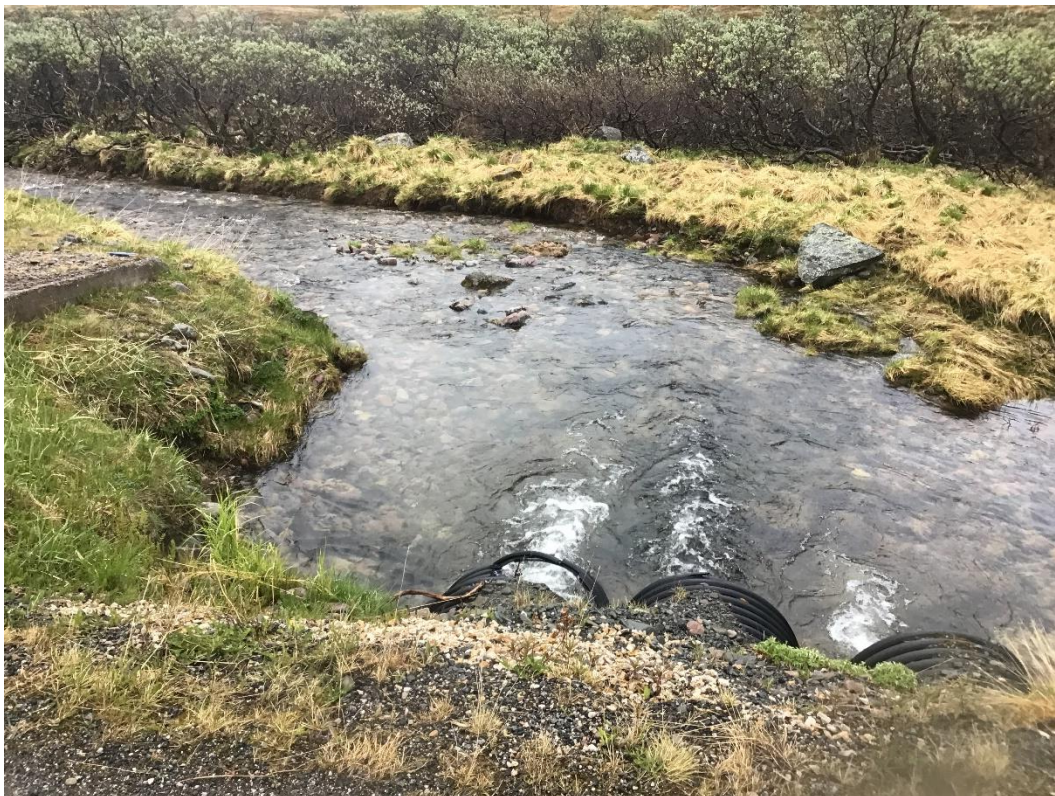
*Figur 6. Utløp og kulp nedstrøms veg. Brekket som definerer kulpen ligger ved de nærmeste steinene som stikker opp av vannet. Kulpen er ett av de breieste partiene i nedre del av elva, med ca. 6 m bredde.*

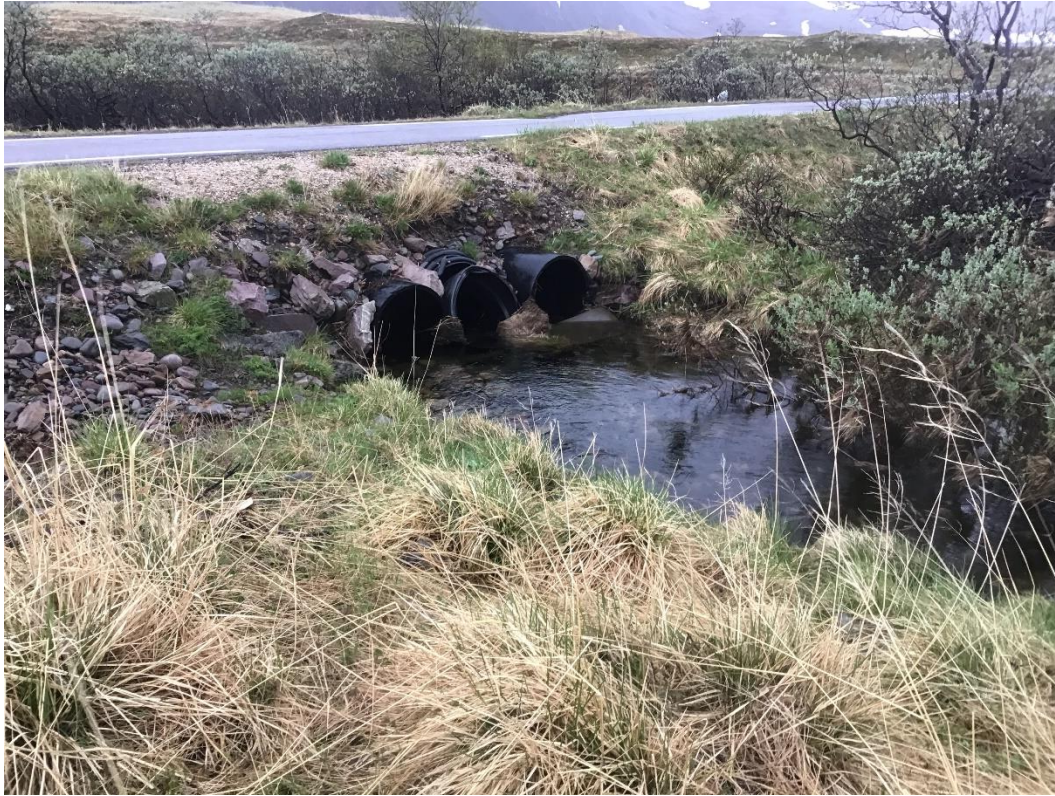
*Figur 7. Oversiden av veg og rør. Bekken har en bredde på ca. 3 meter her. Løpet videre oppover er stort sett litt smalere enn dette.*
