# TILSTANDSREGISTRERING SINGSHOLMEN MOLO I LAUKVIK

Singsholmen molo - Laukvik fiskerihavn  
Vågan kommune – Nordland fylke

# Tilstandsregistrering Singsholmen molo i Laukvik

KYSTVERKET 2023

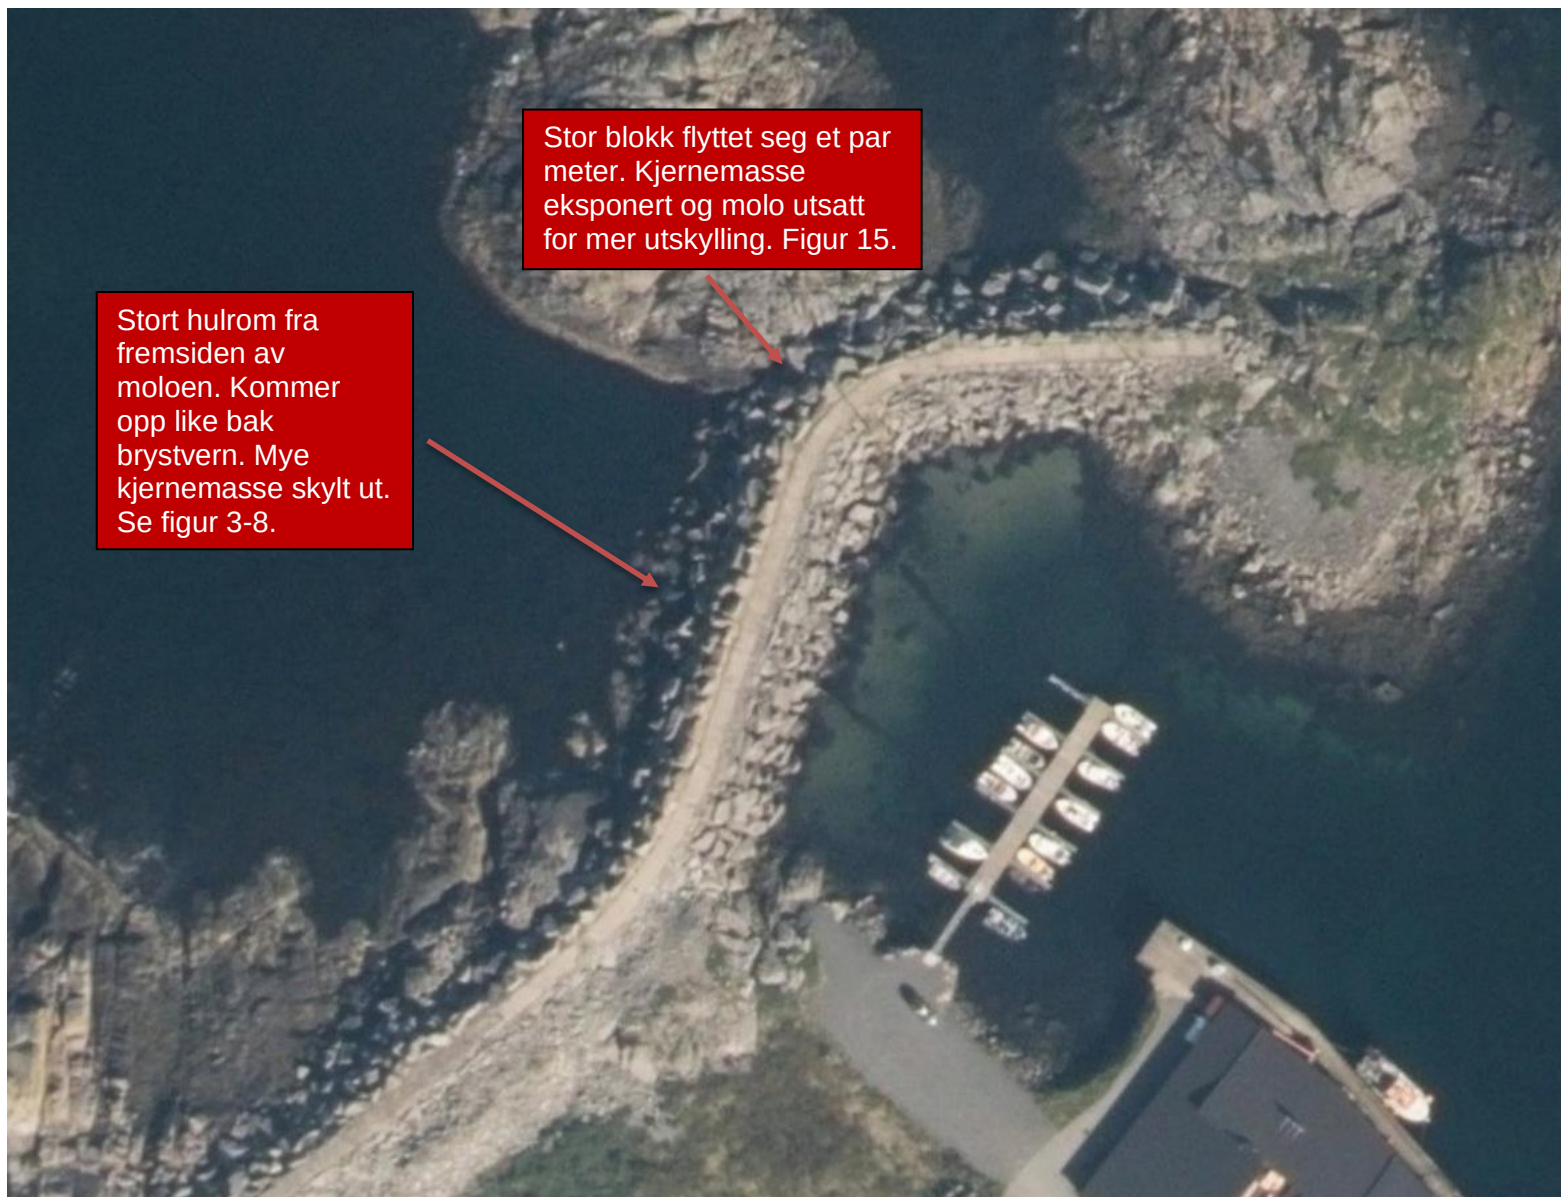
Figur 2: Viktigste merknader.

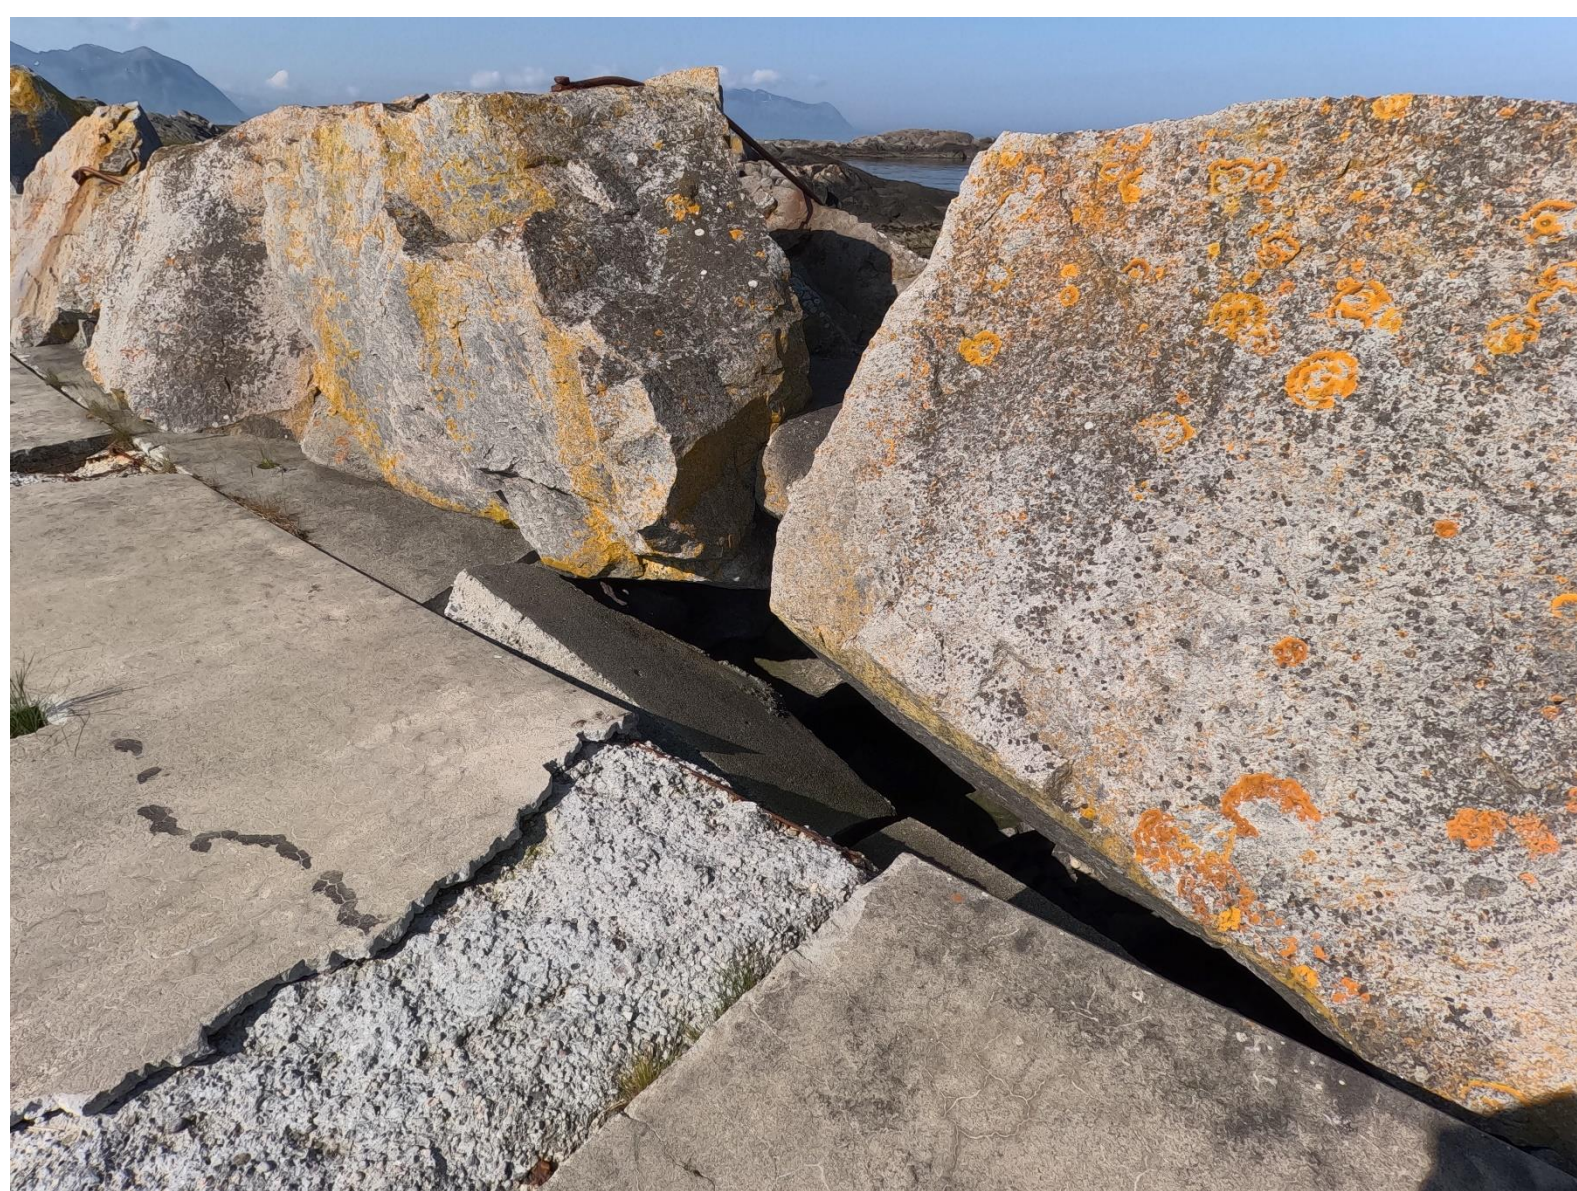
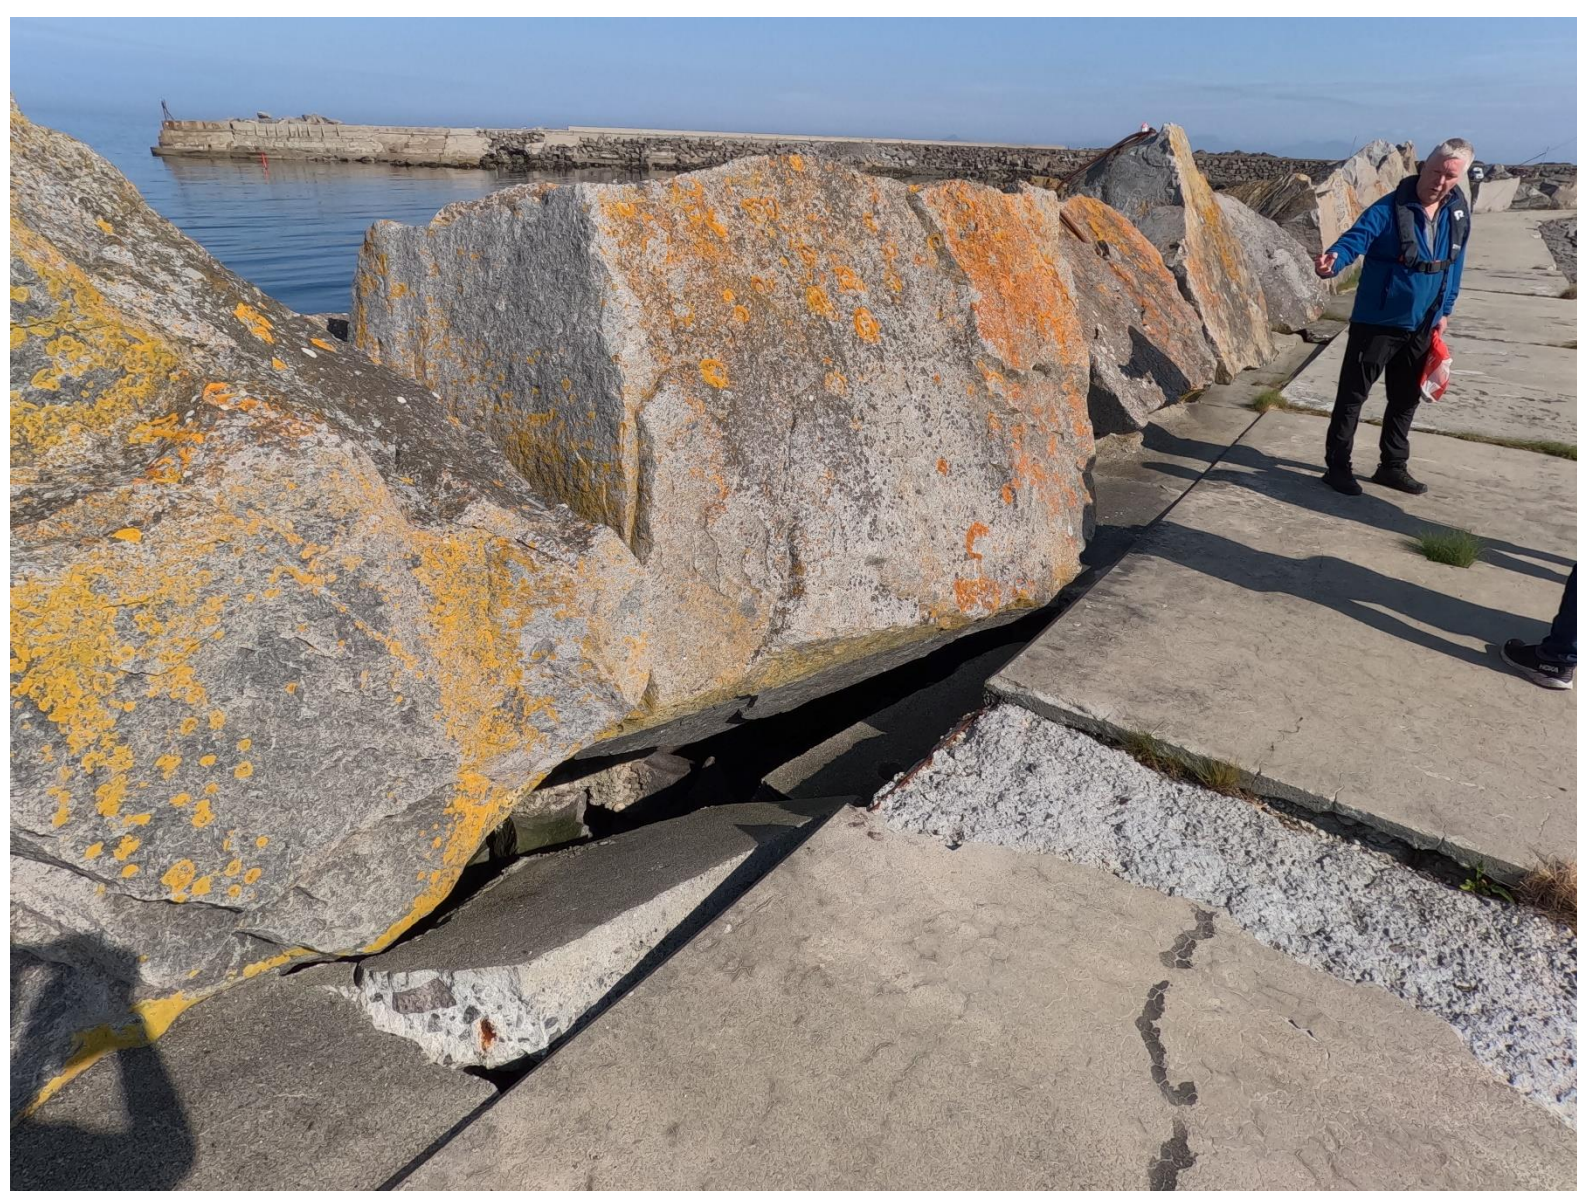
| Nordre Laukvika molo | | Rausmolo | |
|---|---|---|---|
| <b>Noter:</b><br>Note 1) Enkelte blokker har flyttet på seg og eksponert kjernemasse. Det har blitt gravd ut et stort hulrom midt på moloens innerste del, som går gjennom moloen og kommer opp like bak brystvernsblokker. Se figur 3-8. | | | |

Et stort hulrom midt på moloen kan føre til at det blir hull helt gjennom moloen. Det kan være til stor skade for båtene som ligger innafor. Lokale forteller at vannet allerede skyller gjennom moloen og ut mellom brystvern og dekket.

*Figur 3: Hulrom kommer opp bak brystvern.*

*Figur 4: Hulrom kommer opp bak brystvern.*

- Blokklag over vann – tilføring av blokk og betong for å fikse hulrom, samt forebygge forverring.
- Dekke og brystvern – Sikre brystvern fra å gli ut ved å fikse hulrom i underkant, samt fikse dekket.
- Filterlag/kjernemasse

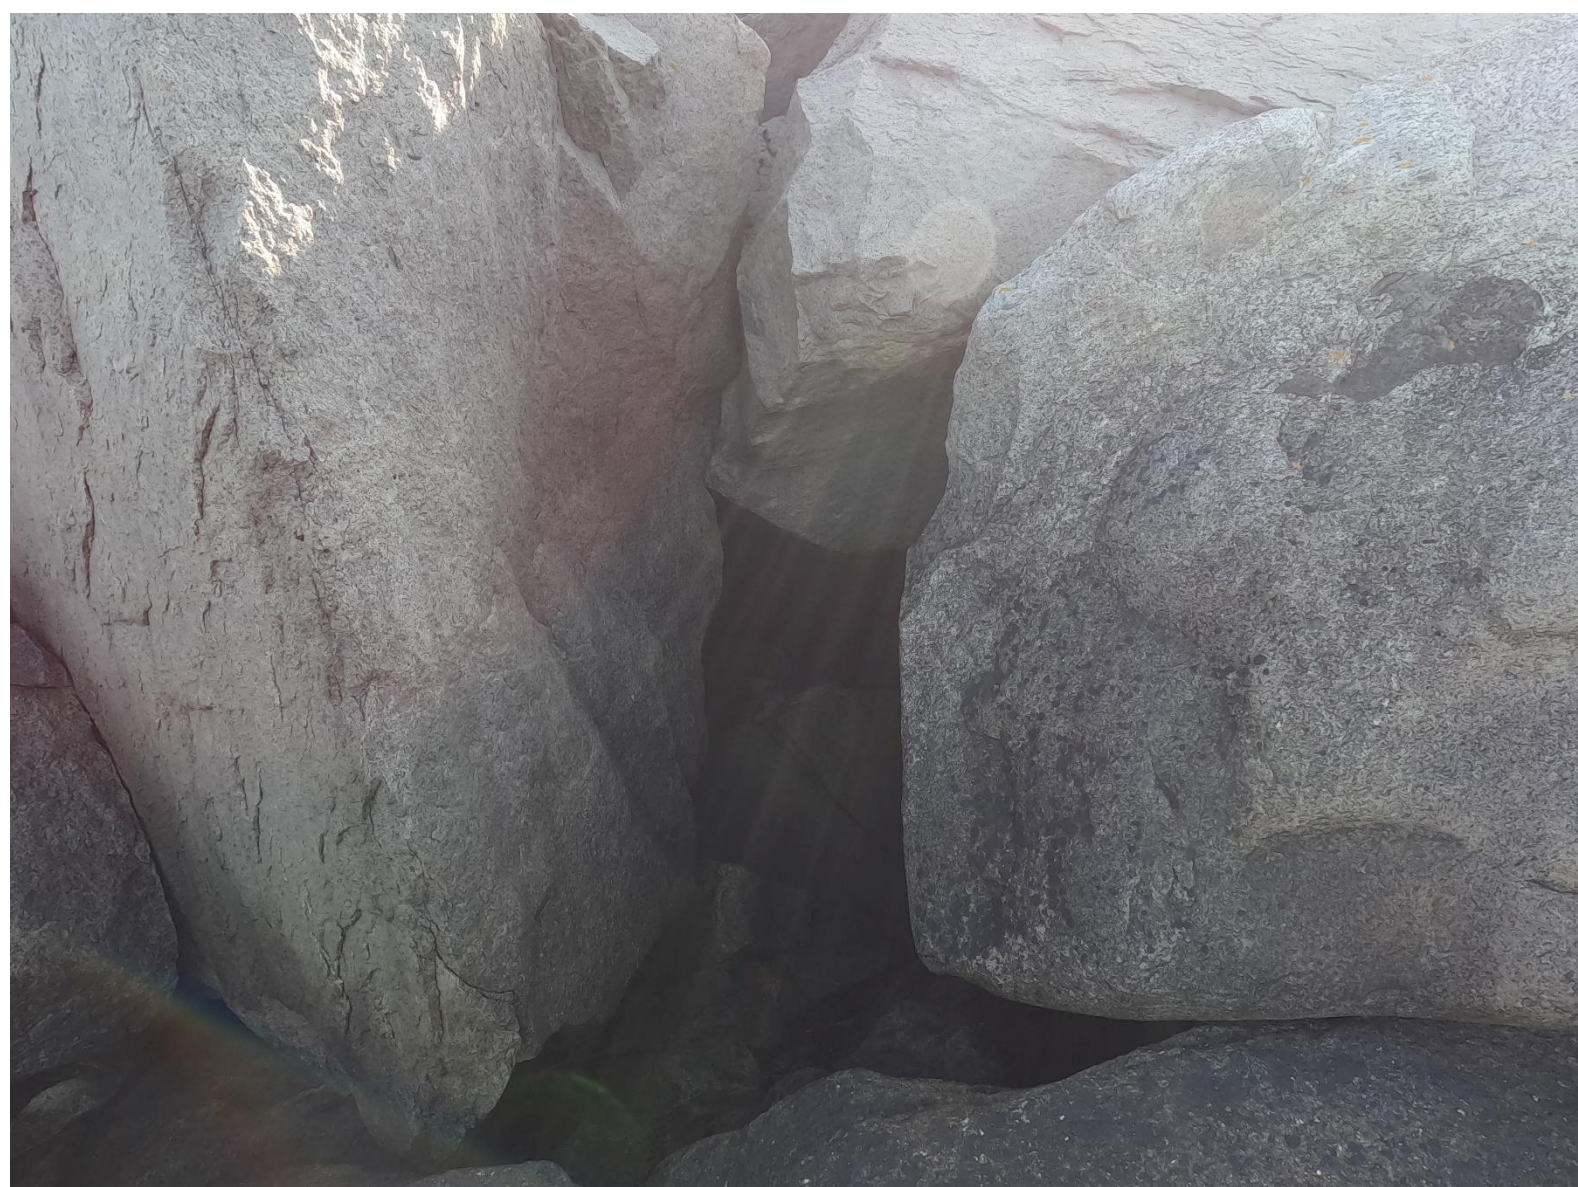
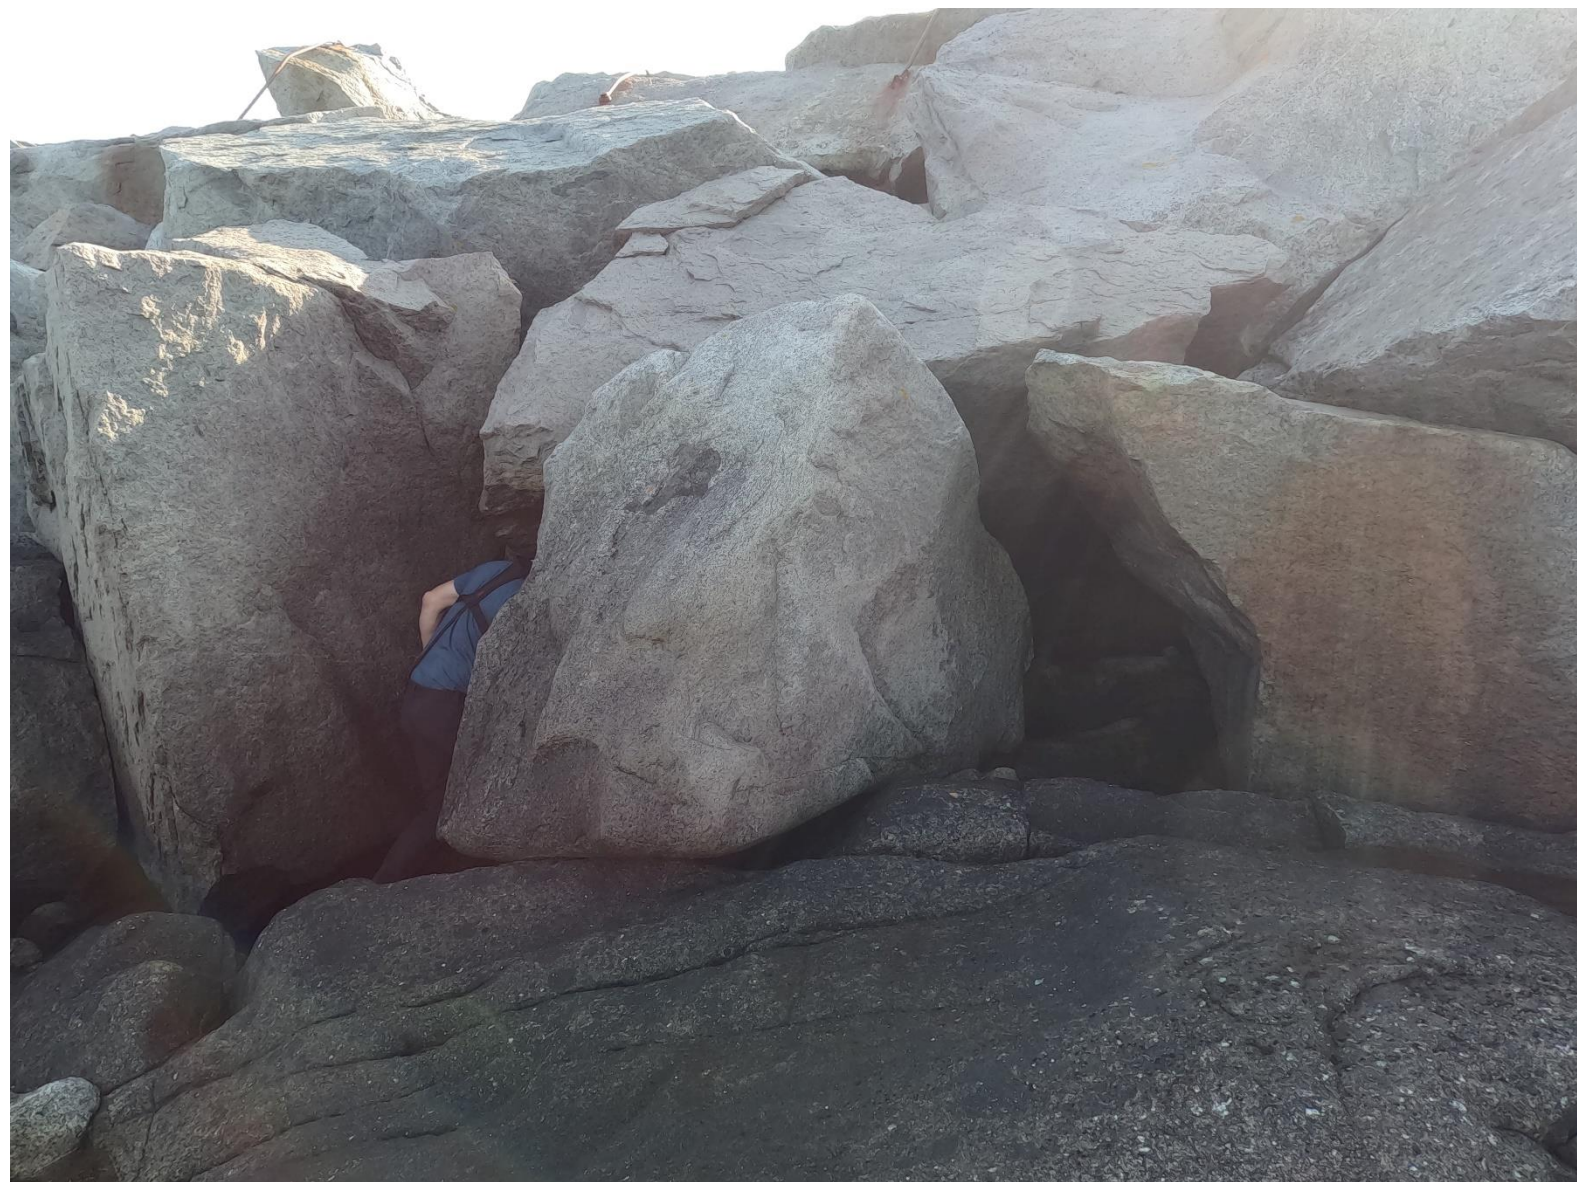
*Figur 5: Hulrom fremside molo:*

*Figur 6: Hulrom fremside molo:*

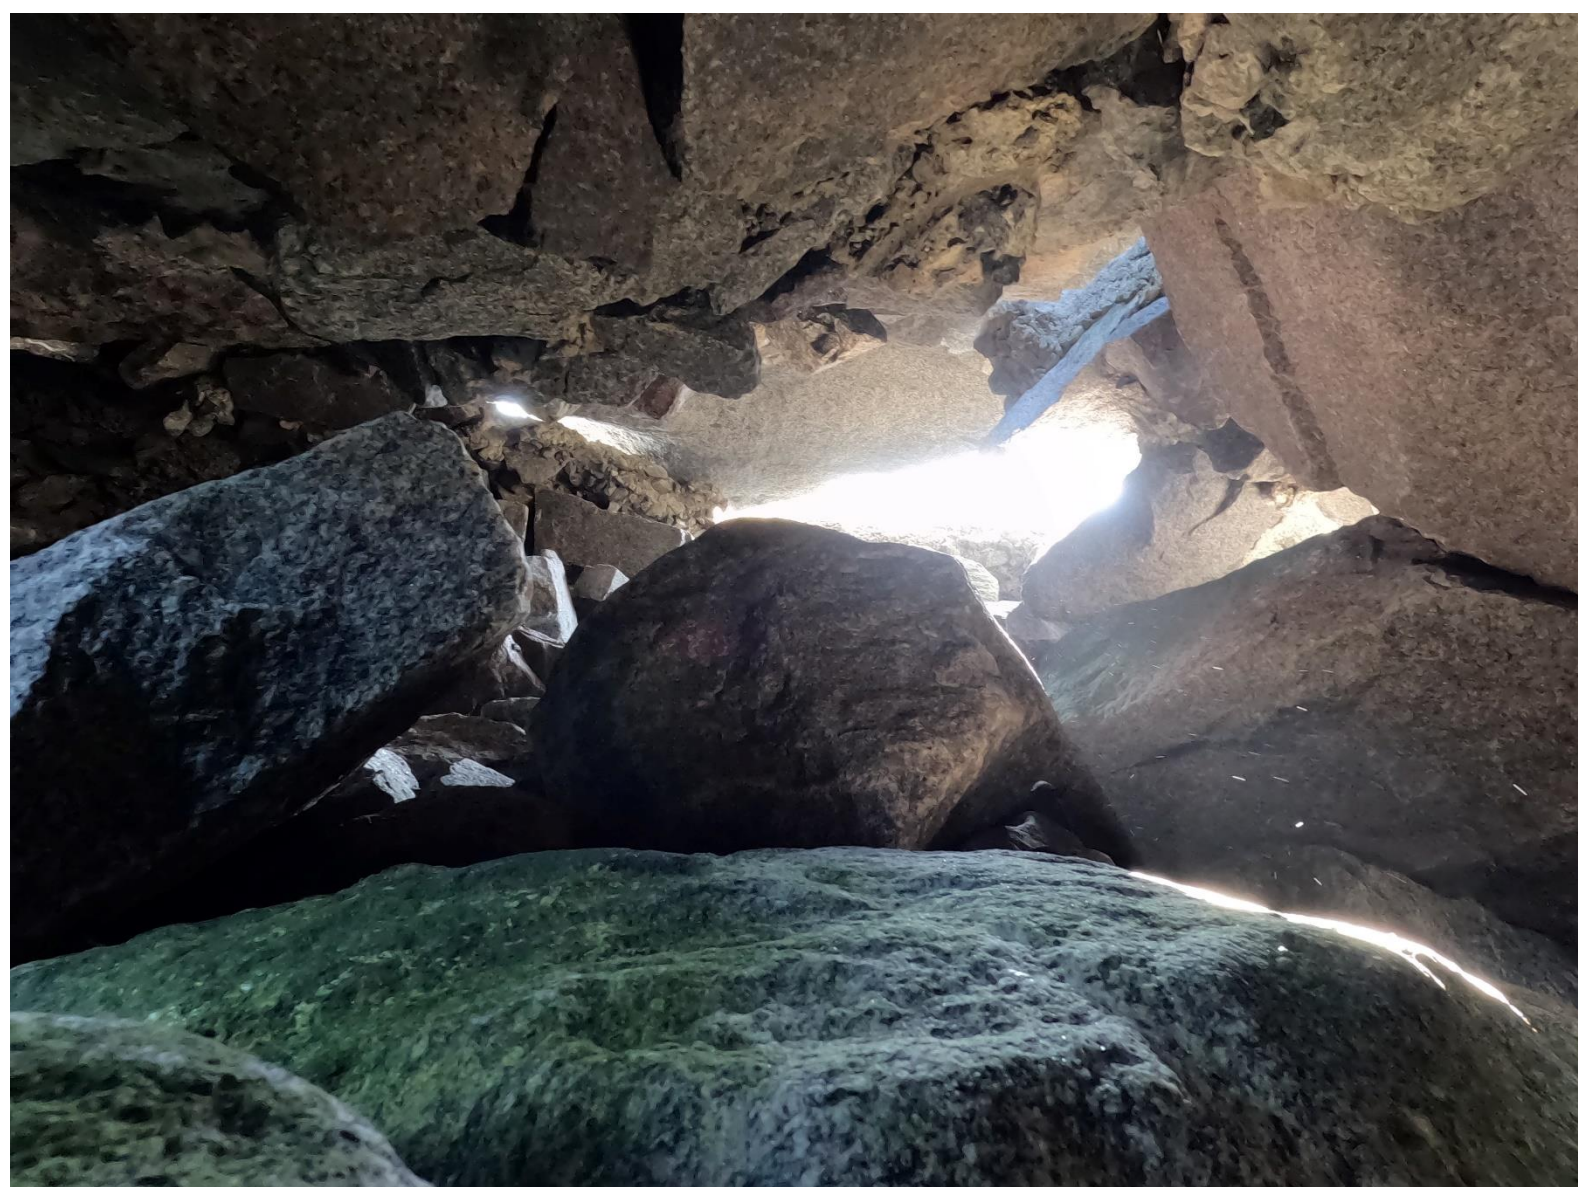
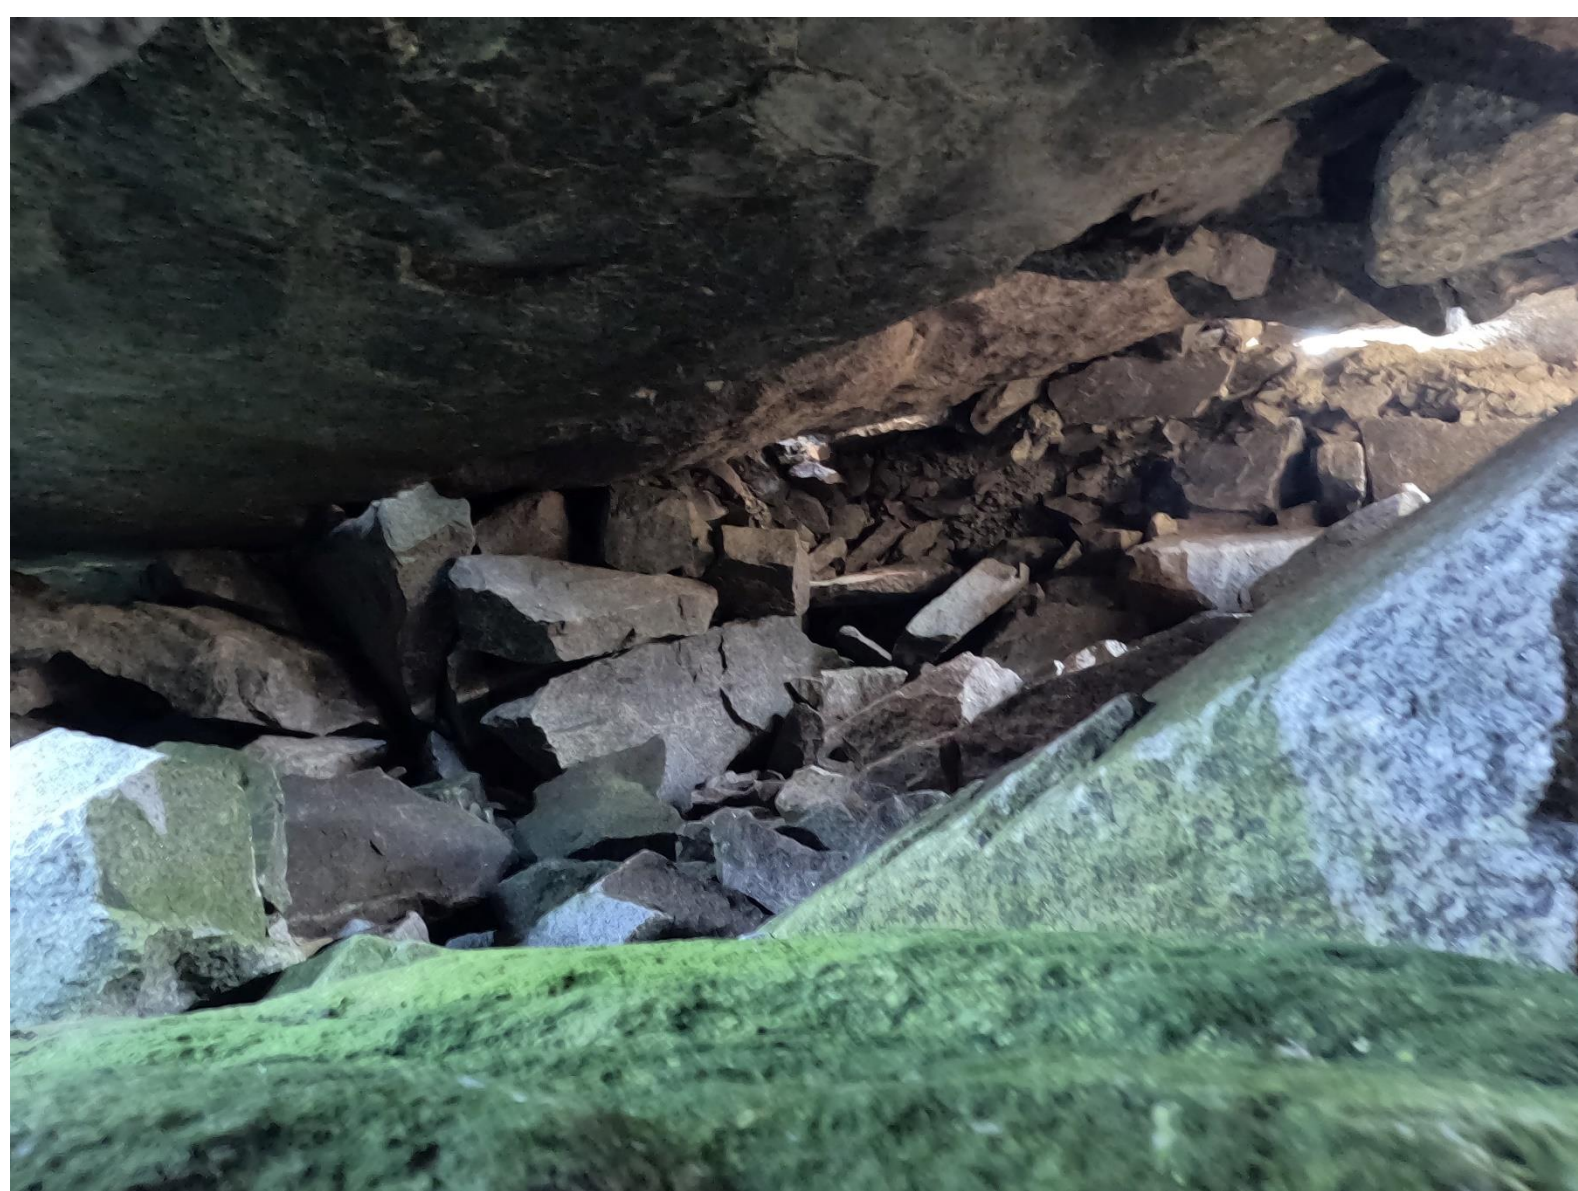
*Figur 7: Innside hulrom.*

*Figur 8: Innside hulrom.*

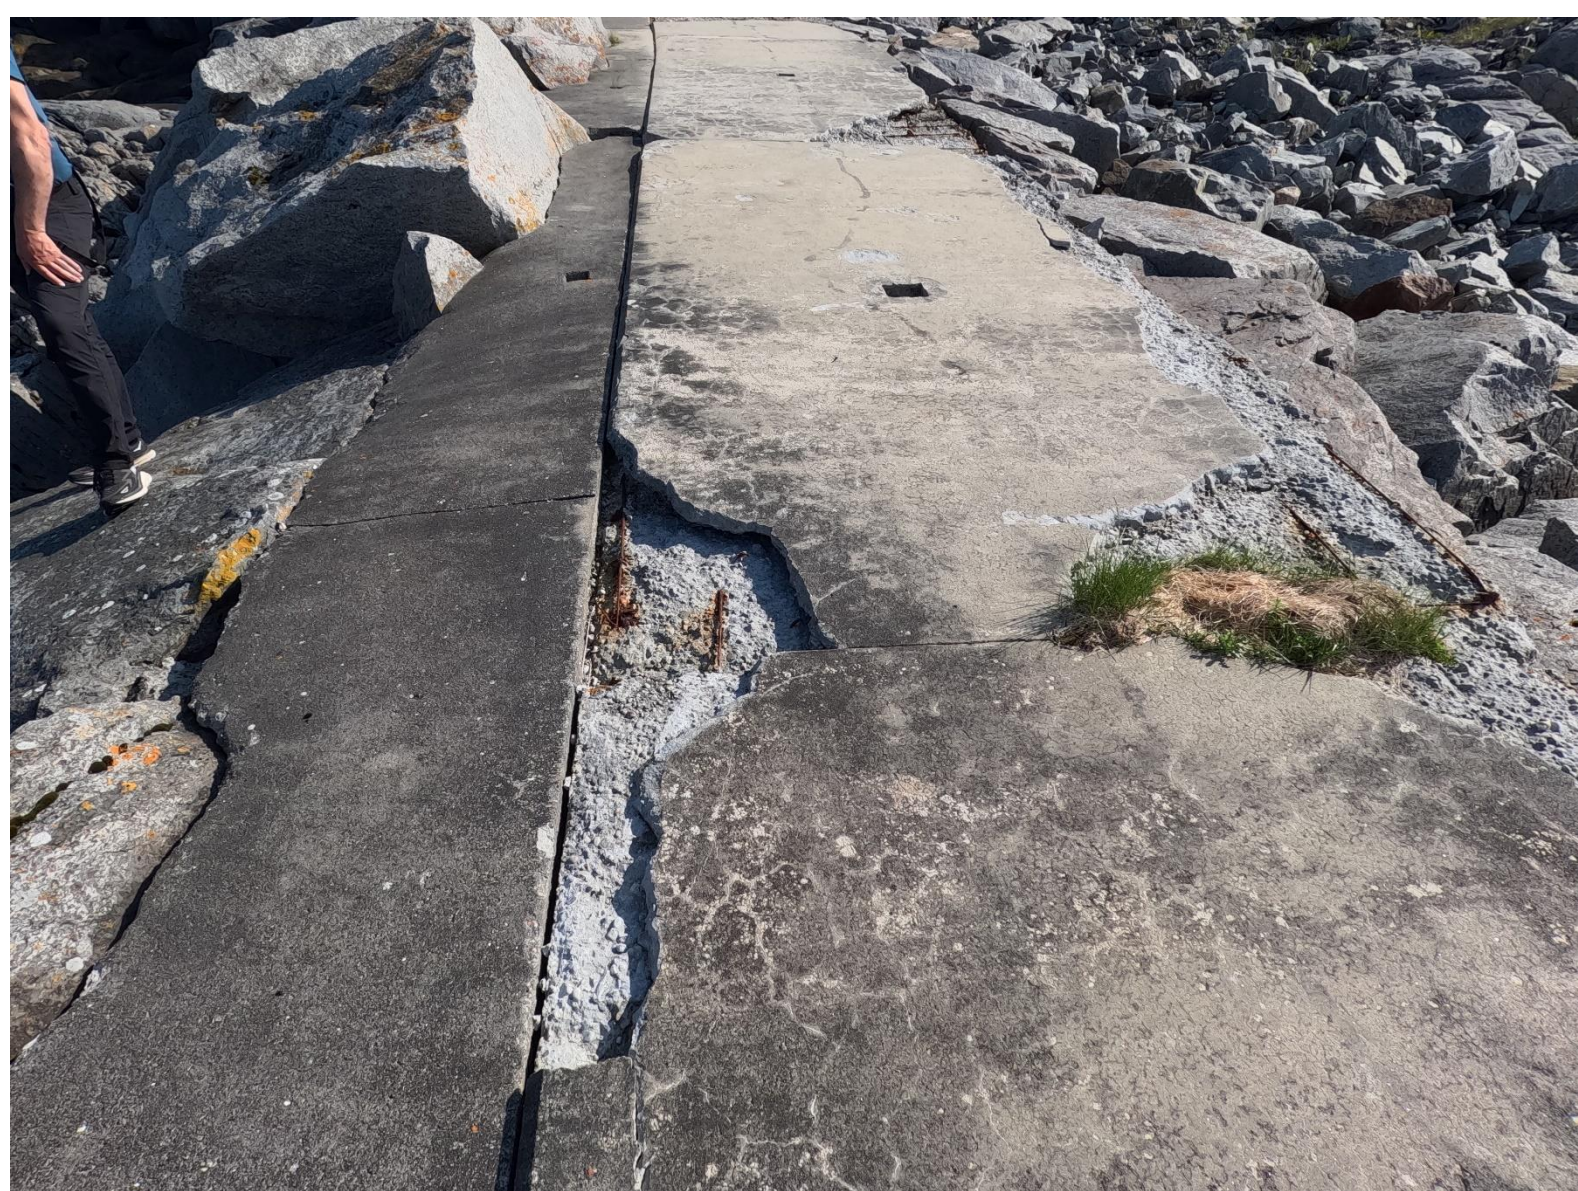
| Nordre Laukvika molo | | Rausmolo | |
|---|---|---|---|
| Dekke | 2 | Betong / Stein | En del armering på betongdekket. En del avskalling og noe utgraving under dekket. |

*Figur 10: Skader på betongdekket.*

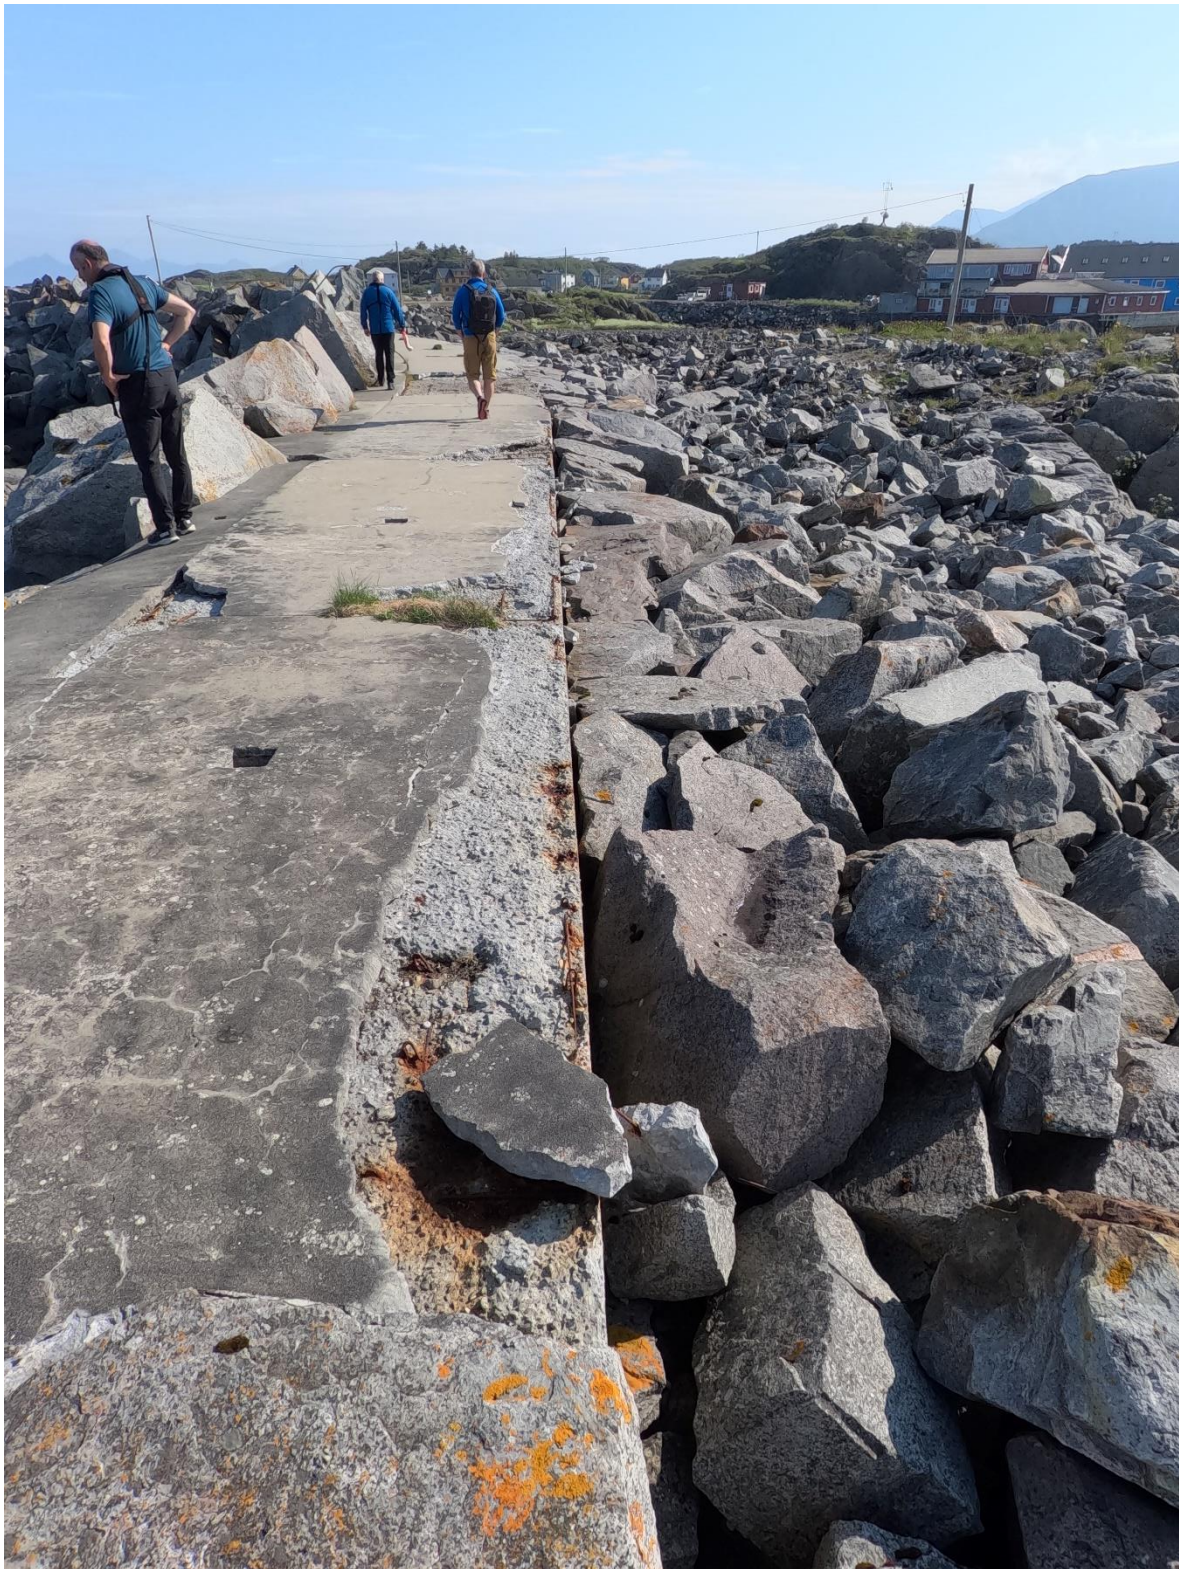
Figur 11: Skader på betongdekket.

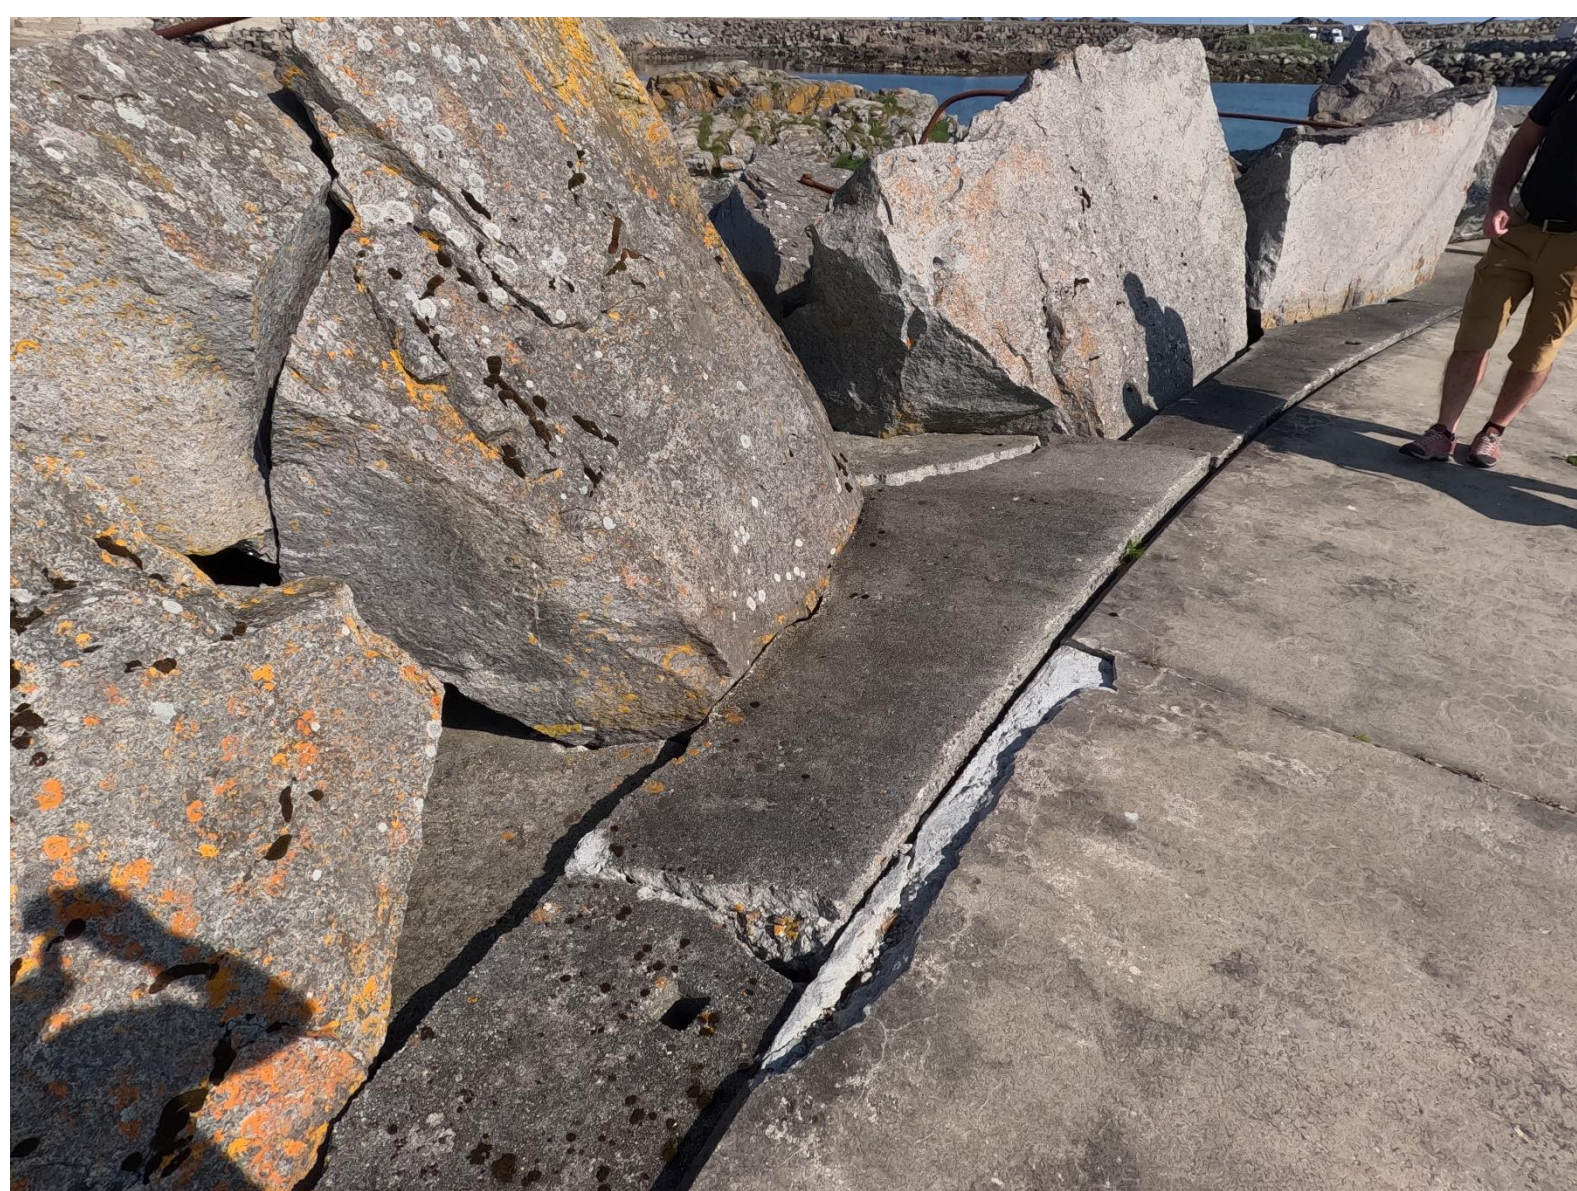
| Nordre Laukvika molo | | Rausmolo | |
|---|---|---|---|
| Siging og endringer i helningsvinkel | 1 | Stein / Betong | Noe sig har oppstått. Se figur 12 |

*Figur 12: Noe sig i betongdekket.*

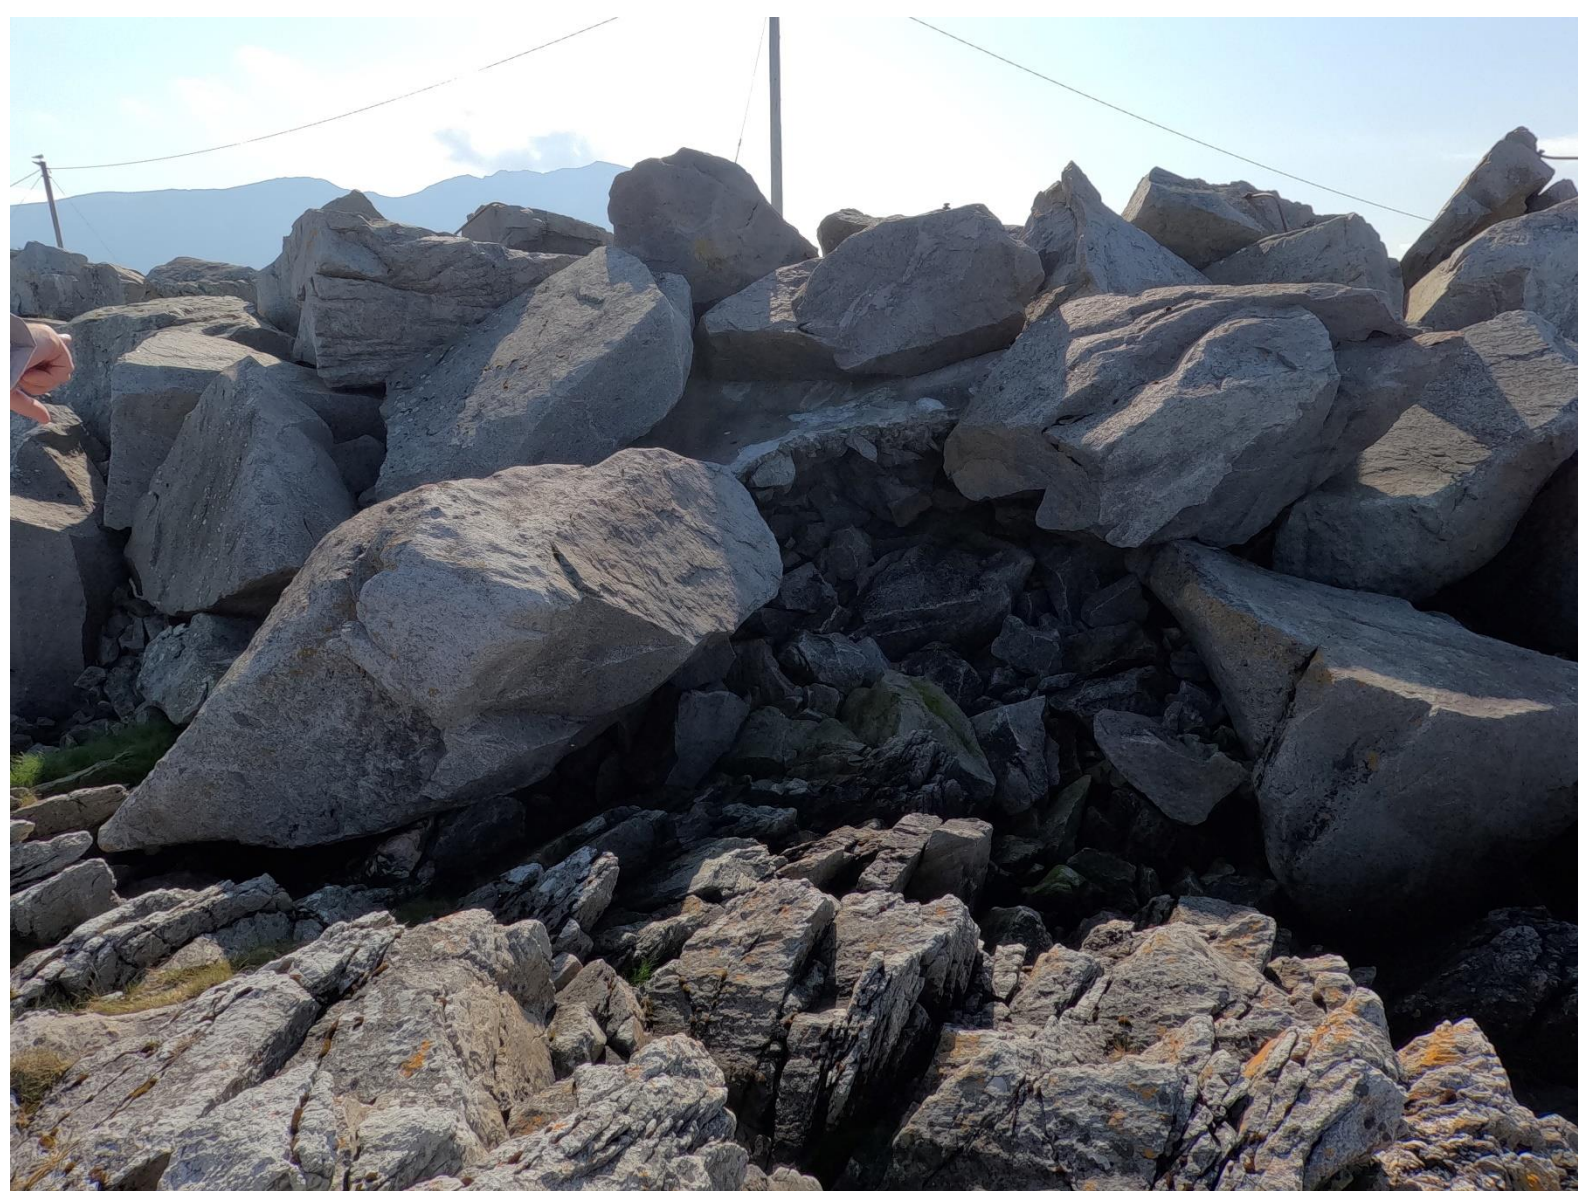
*Figur 15: Stor blokk har flyttet på seg og eksponert kjernemasse.*

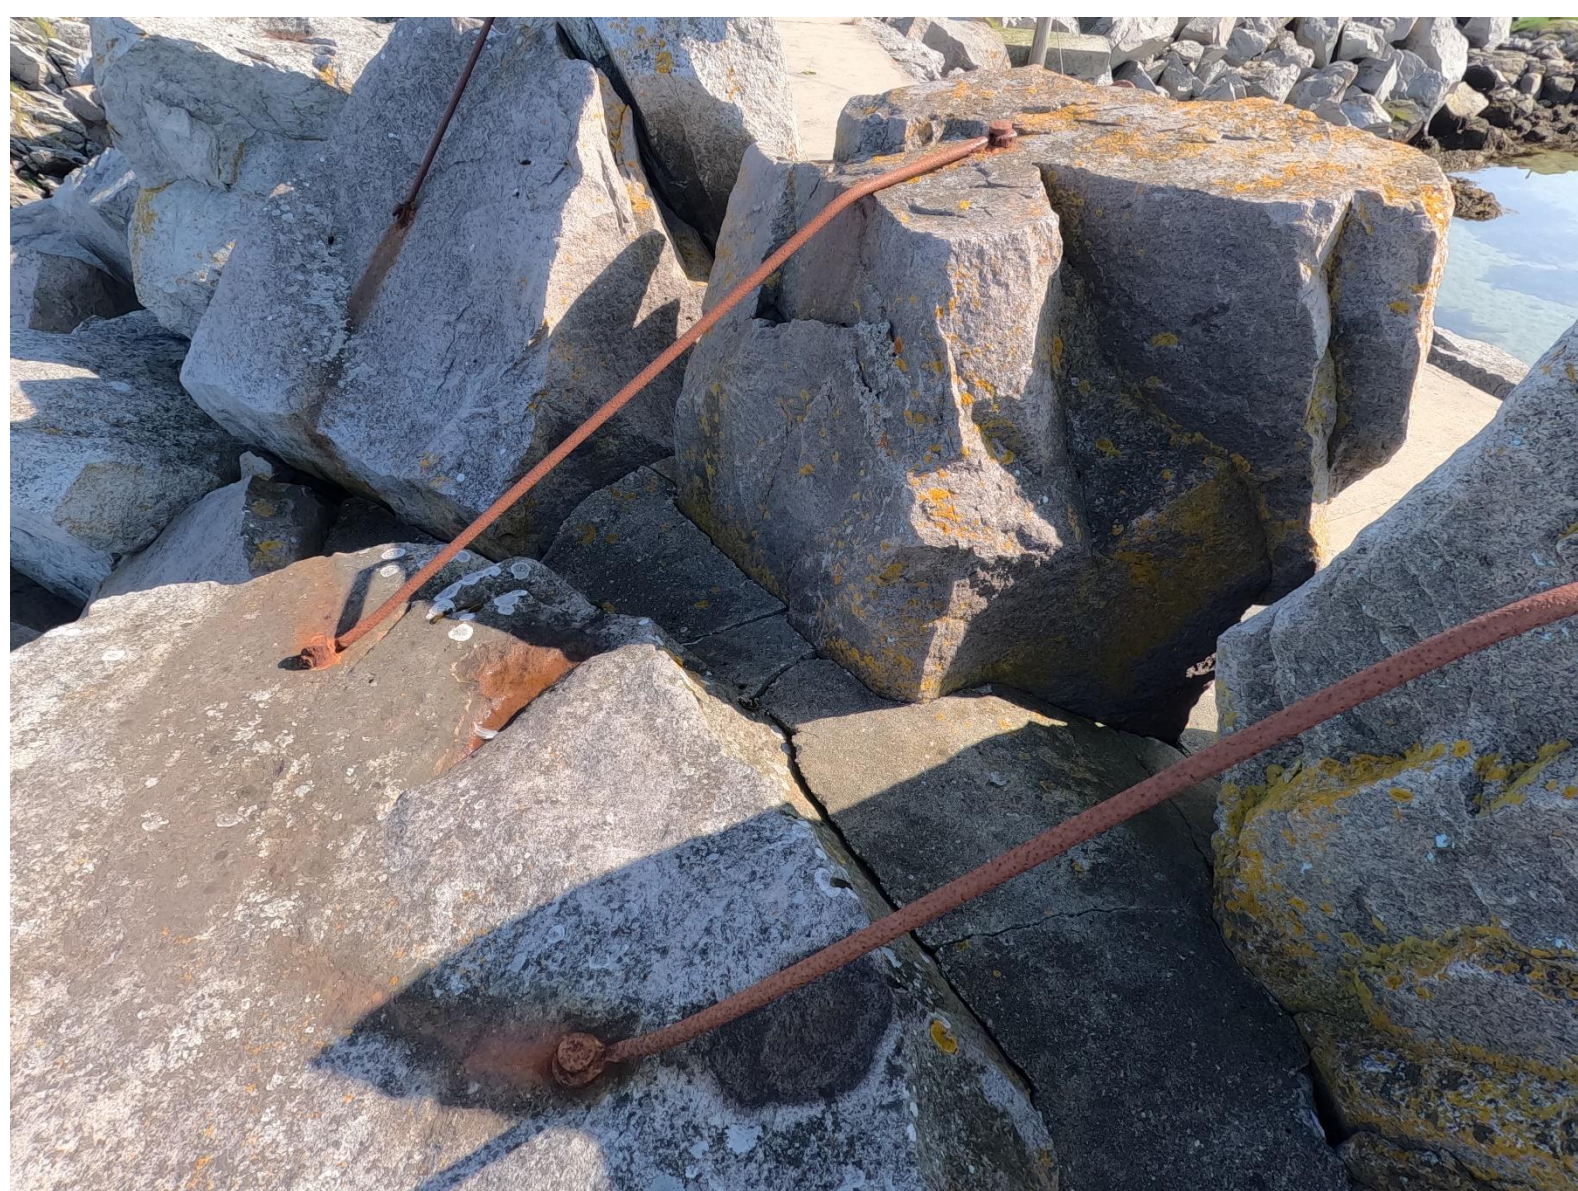
| Nordre Laukvika molo | | Rausmolo | |
|---|---|---|---|
| Fortøynings-anretninger og annet utstyr | 2 | | Rust på klammerjern på brystvernsblokk. |

*Figur 16: Rust på klammerjern.*
