# TILSTANDSREGISTRERING SINGSHOLMEN MOLO I LAUKVIK

Singsholmen molo - Laukvik fiskerihavn  
Vågan kommune – Nordland fylke

# Tilstandsregistrering Singsholmen molo i Laukvik

KYSTVERKET 2023

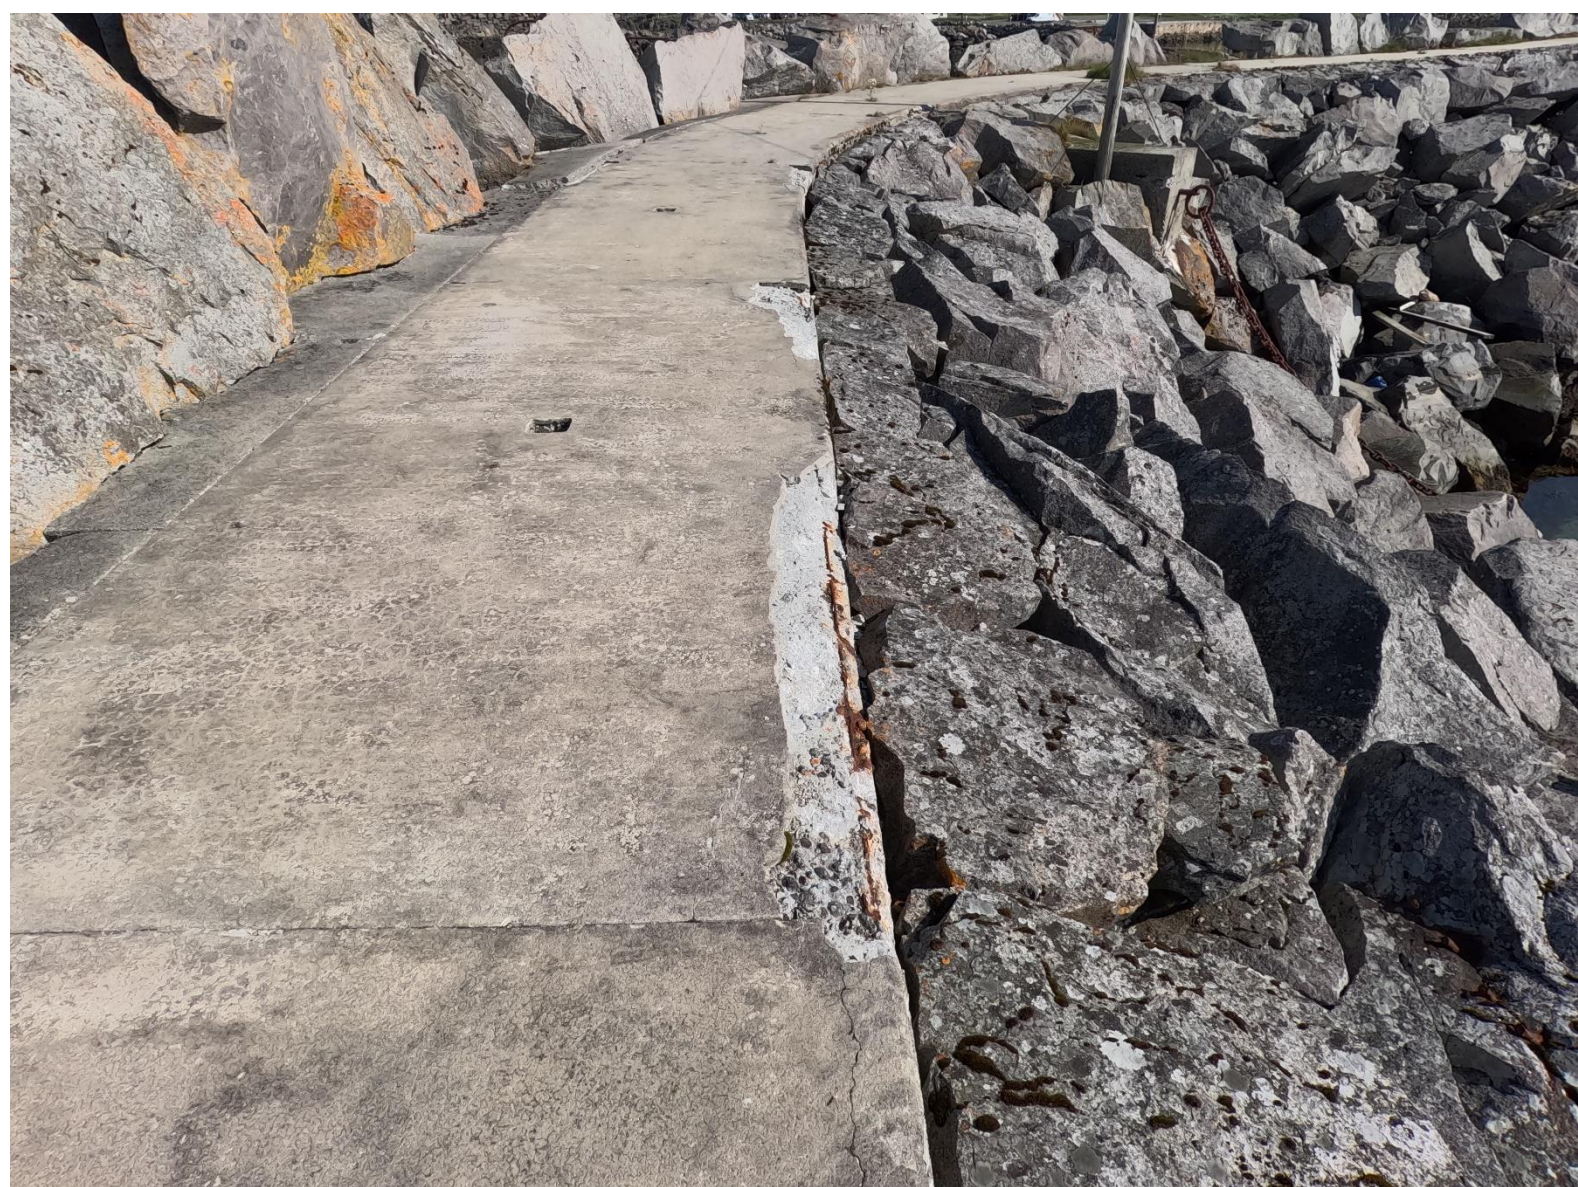
*Figur 17: Slitasje på dekket.*

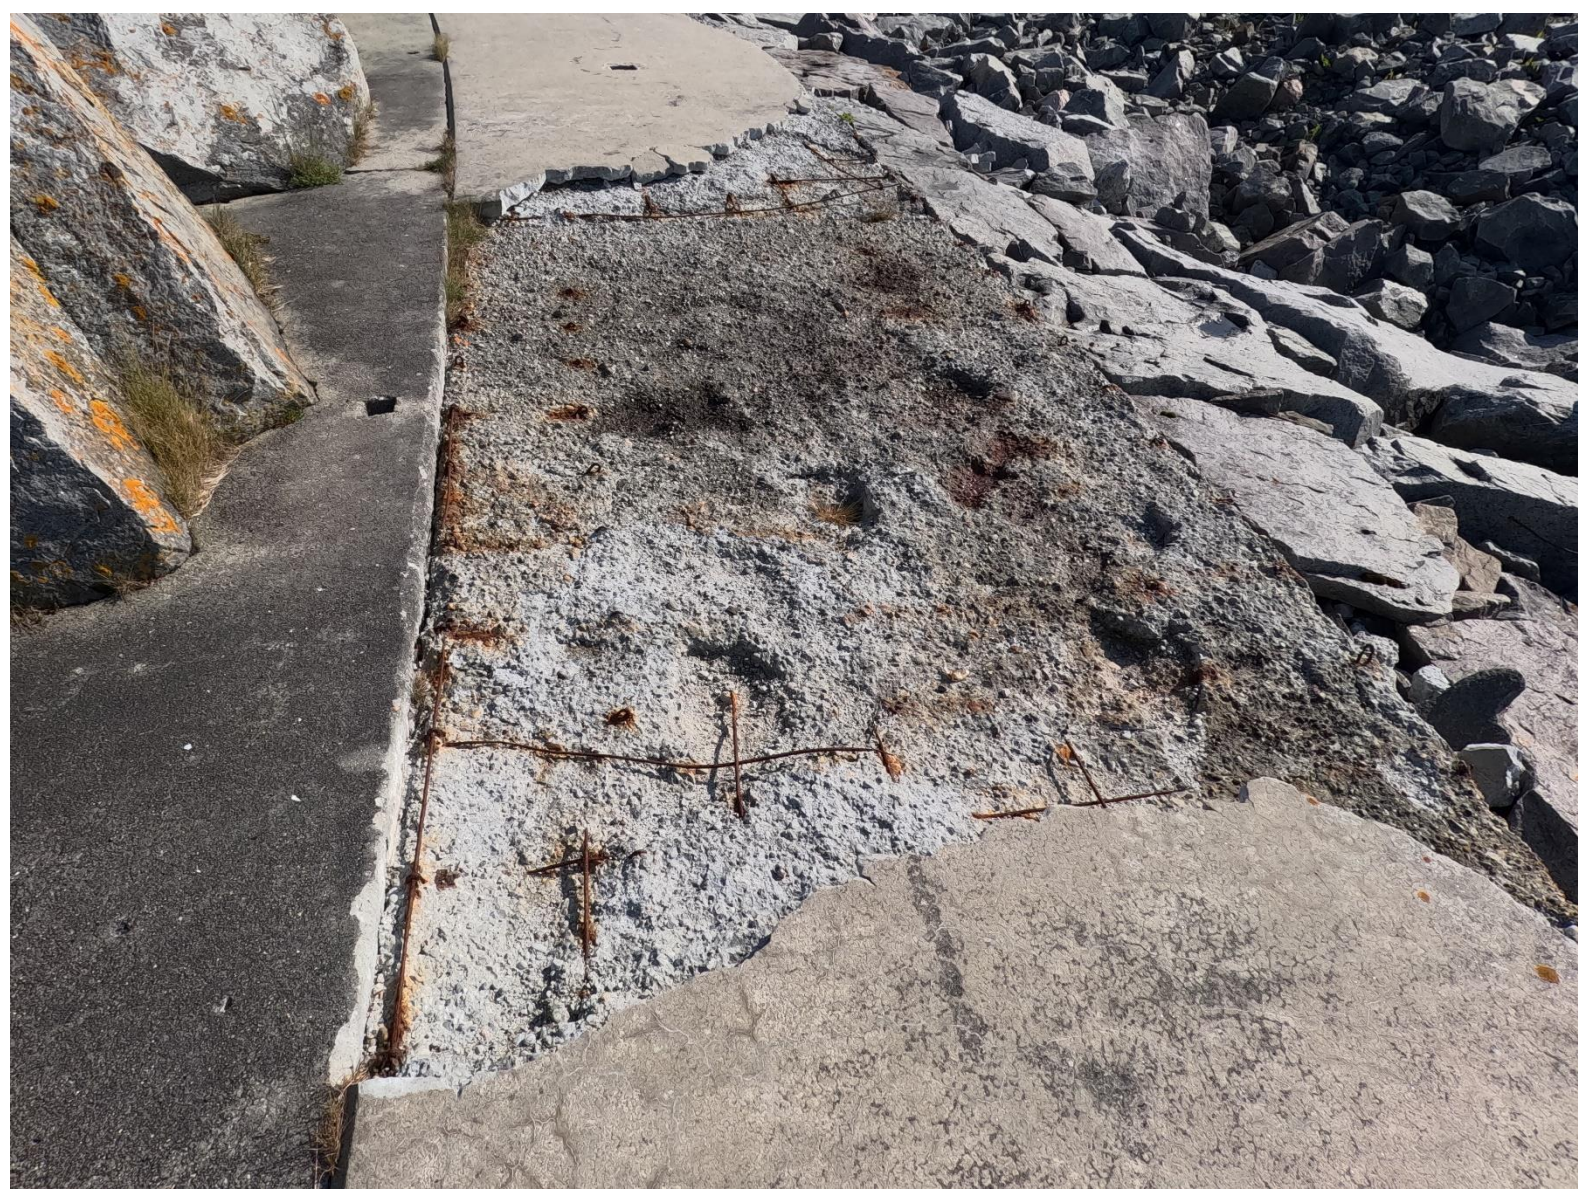
*Figur 18: Skader på betongdekket.*

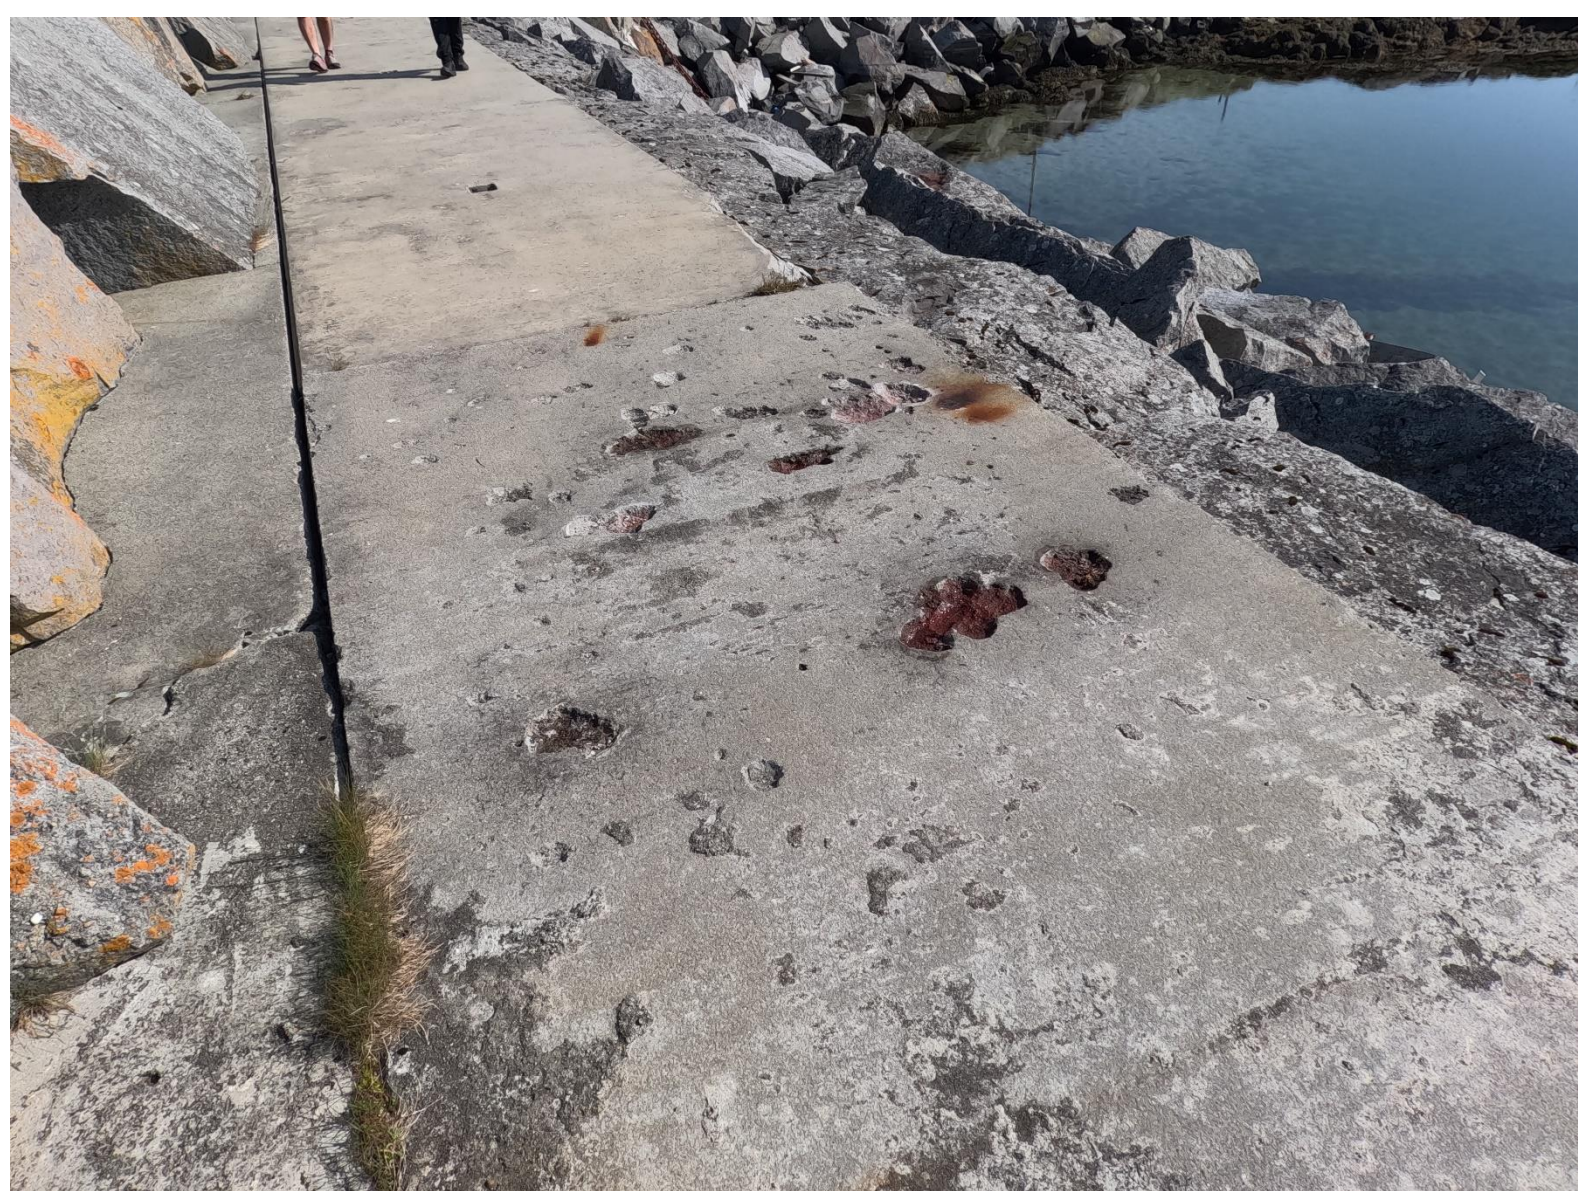
*Figur 20: Skader på betongdekket.*
