# COB-hall Flesland – riving 2024

Tiltaksplan forurenset grunn

DATO / REVISJON: 27. februar 2024 / 00

DOKUMENTKODE: 10245421-01-RIGm-RAP-002

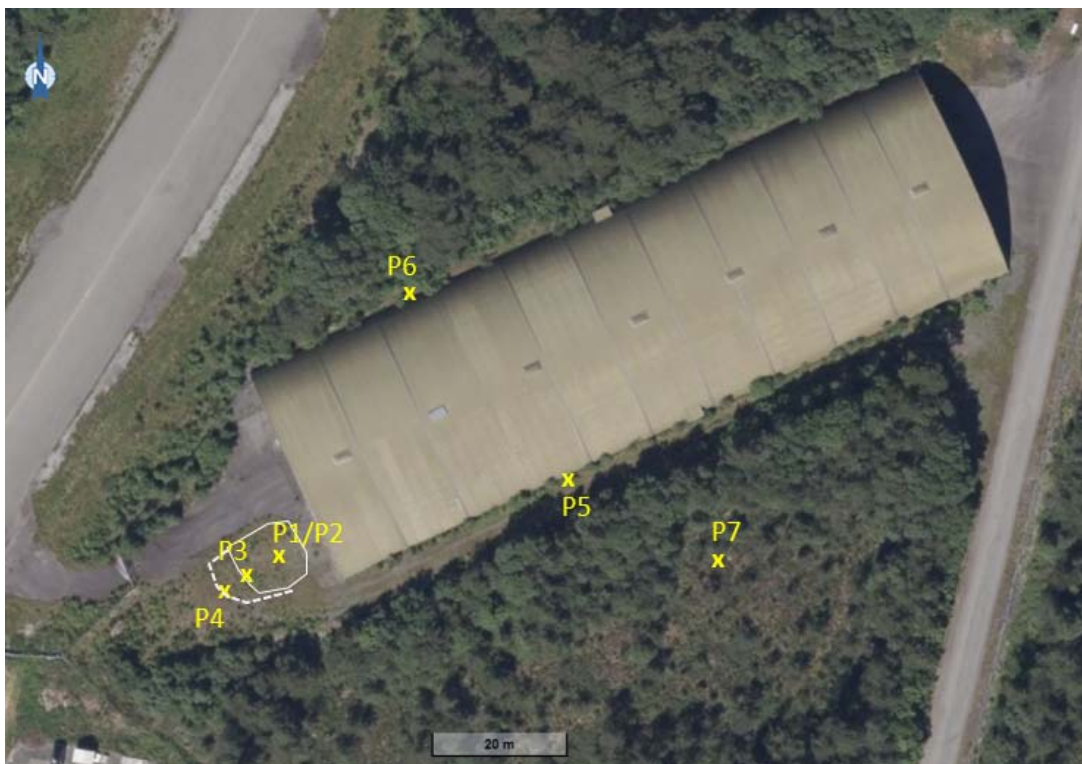
Figur 3: Omtrentlig plassering av prøvepunktene (P1–P7), markert med X. Omtrentlig avgrensning av sandmassene hvor renseanlegget tidligere lå er vist med hvit, heltrukken linje, mens omtrentlig avgrensning av fyllingsfoten til sandmassene er vist med hvitstiplet linje. Det ble kun påvist konsentrasjoner over forurensningsforskriftens normverdier i prøvepunkt P5. Foto: [www.norgeskart.no](http://www.norgeskart.no).

Med unntak av påvist konsentrasjoner av bly i tilstandsklasse 3 i prøvepunktet fra massene langs sørfasaden på COB-hallen (prøve P5), er det ikke påvist konsentrasjoner over normverdi av tungmetaller, alifater, BTEX, PCB eller PAH i de analyserte prøvene fra toppdekket på området.

I to av prøvepunktene (P2 og P4, plassert på lokaliteten til det tidligere renseanlegget) er det påvist konsentrasjoner av PFOS like over foreslått ny normverdi (2 ug/kg). Påviste overskridelser av ny foreslått normverdi er veldig små.

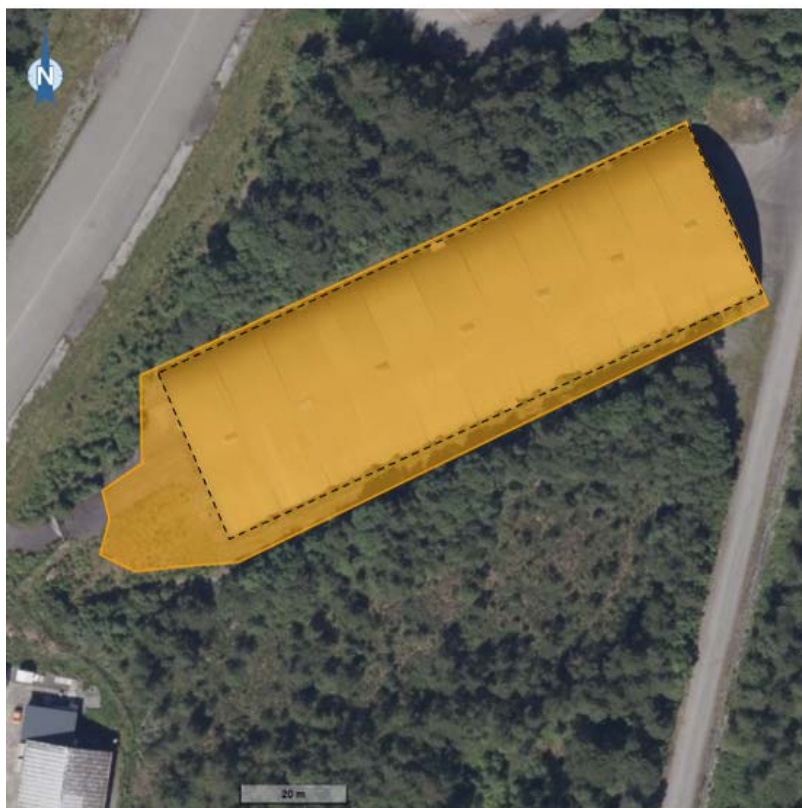
Det er ikke tatt prøver under gulvdekket på hallen. Antallet prøvepunkt anses å ikke være tilstrekkelig til å gi en god beskrivelse av forurensningssituasjonen innenfor hele tiltaksområdet, men anses som tilstrekkelig til å si om det er vesentlig forurensning i topplaget på løsmassene rundt hallen. Det er

ikke tatt prøver av løsmassene dypere enn 0,3 m under terreng, og eventuell forurensning i de dypere massene er uavklart.

Figur 5: Omtrentlig avgrensning av tiltaksområdet ved COB-hallen (vist med oransje skravering). Svartstiplet linje viser avgrensningen av grunnflaten til COB-hallen. Foto: [www.norgeskart.no](http://www.norgeskart.no).

På bakgrunn av ovennevnte anbefales det utført supplerende prøvetaking for å få et bedre datagrunnlag til å vurdere forurensningssituasjonen i både overflatenære masser (<1 m) og dypereliggende masser (>1 m). Den supplerende prøvetakingen må utføres under og rundt COB-hallen, samt på området hvor det tidligere stod et renseanlegg. Supplerende prøvetaking er tatt inn som en del av tiltaksplanen.

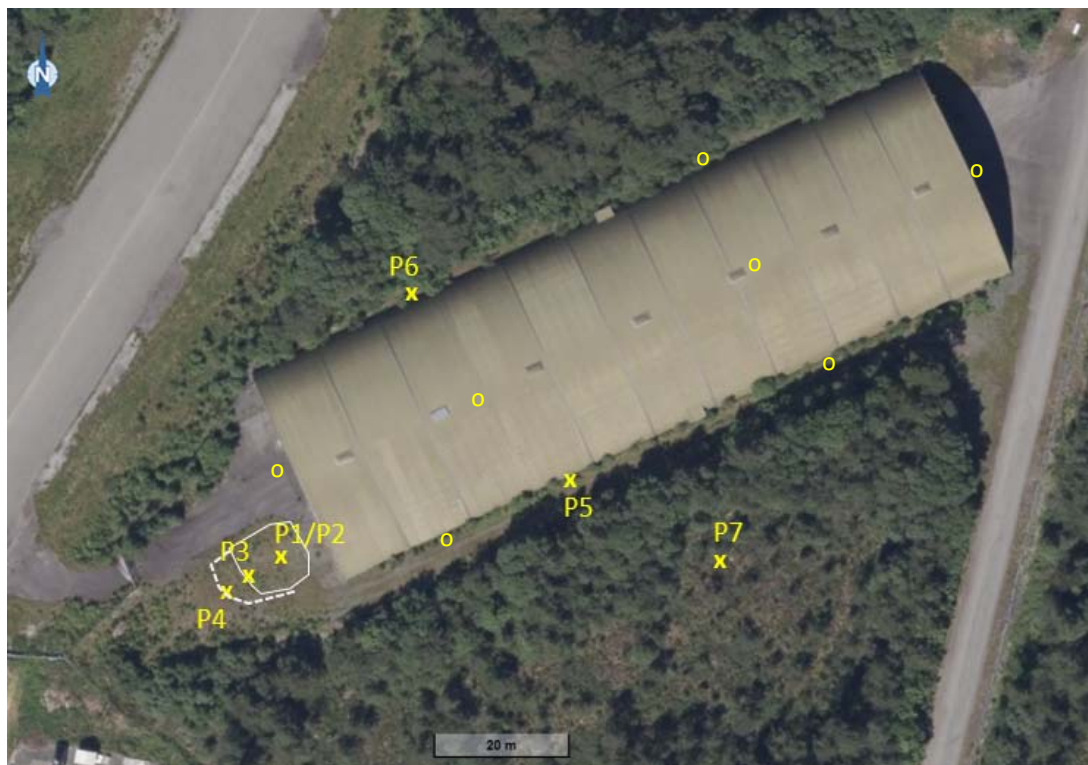
Figur 6: Forslag til plassering av supplerende prøvepunkter (vist med o). Plassering av prøvepunktene undersøkt i 2023 (P1–P7) er vist med x. I de supplerende prøvepunktene tas det prøver av både overflatenære masser (<1 m) og av dypereliggende masser (>1 m). I prøvepunktene som tidligere er undersøkt tas supplerende prøver av massene dypere enn 0,3 m. I alle prøvepunktene tas det prøver av massene ned til til planlagt gravedybde, til antatt rene stedegne masser eller til berg, avhengig av hva som påtreffes først. Foto: [www.norgeskart.no](http://www.norgeskart.no).

Prøvetakingen utføres etter at COB-hallen er revet, og betongdekket er fjernet. Prøvetaking vil bli utført av en miljøgeolog engasjert av tiltakshaver.

Prøvetakingen vil bli utført iht. NS-ISO 10381-5 /7/ og Miljødirektoratets veileder for forurenset grunn (2023) /2/.
