COB-hall Flesland – riving 2023

Forsvarsbygg

Miljøkartleggingsrapport og avfallsplan

DATO / REVISJON: 12. juni 2023 / 01

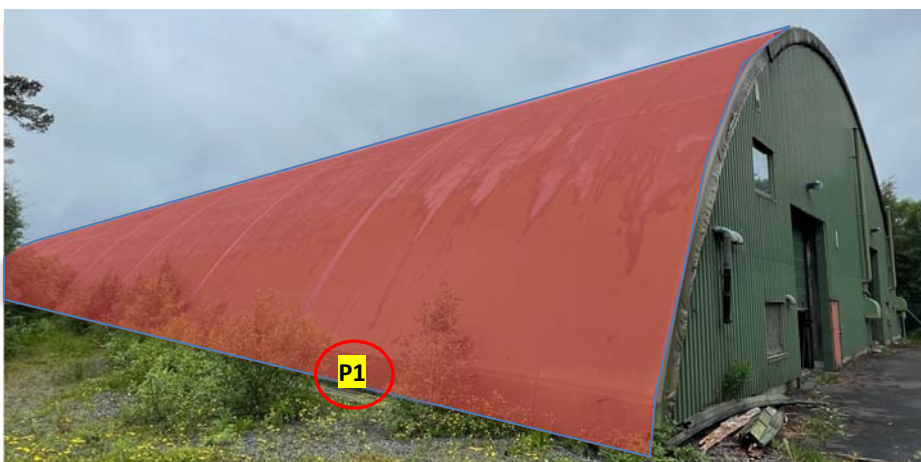
Figur 10: Foto med prøvetakingspunkt (P1) og registrering av farlig avfall (takduk) på taket til lagerhallen. Foto: Multiconsult.

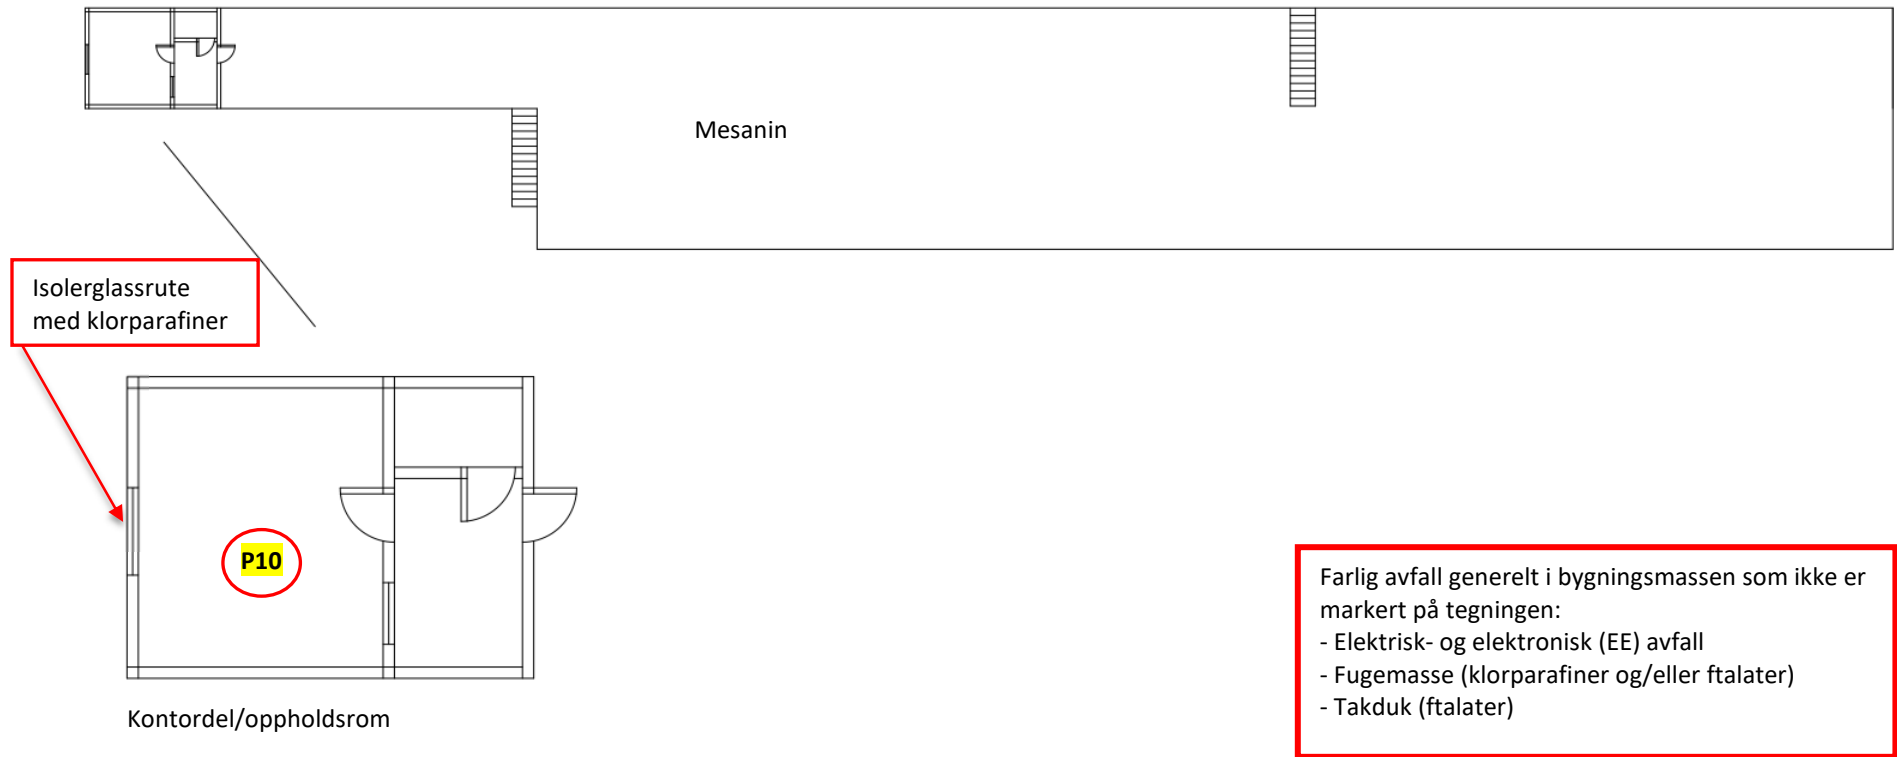
Figur 11: Plantegning med prøvetakingspunkt (P10) og registreringer av farlig avfall i andre etasje i lagerhallen, på mesanin og i kontordelen.

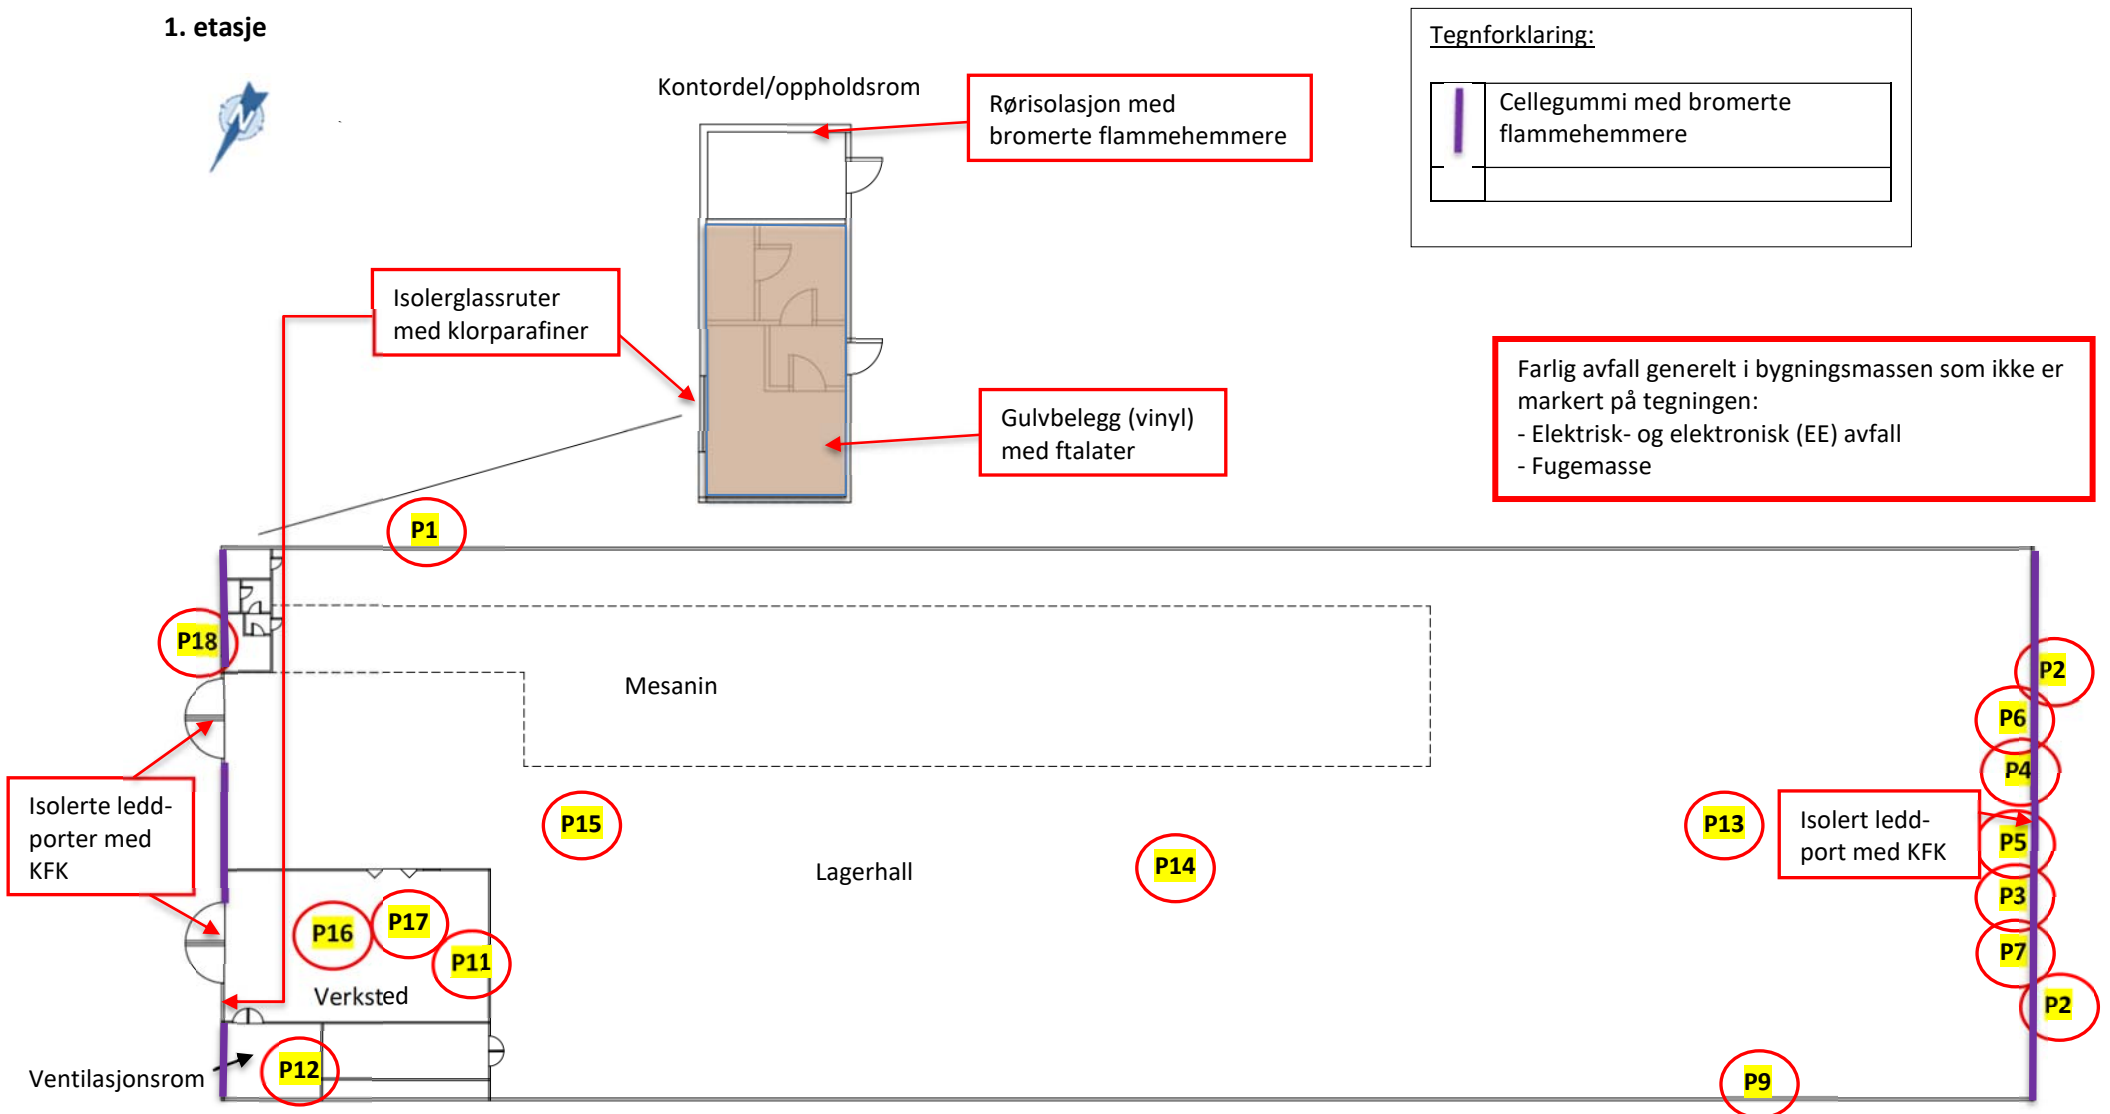
Figur 12: Plantegning med prøvetakingspunkter (P1–P7, P9 og P11–P18) og registreringer av farlig avfall i første etasje i lagerhallen, verkstedet, ventilasjonsrommet og kontordelen. Kilde: Tegning nr. VSD/BA 1201030025 COB Hall, mottatt fra Forsvarsbygg.

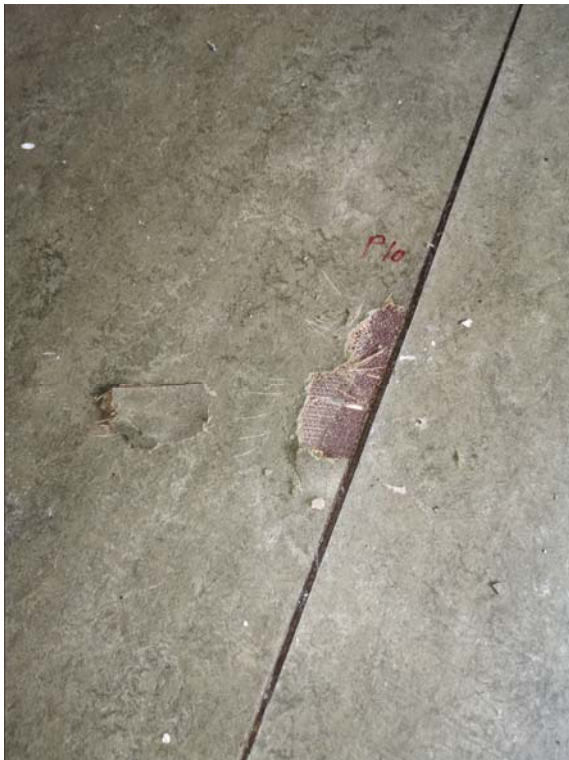
Det ble registrert linoleumsbelegg på gulvet i andre etasje i kontordelen (Figur 13). Det ble tatt stikkprøver av gulvbelegget i ett av rommene (prøve P10). Det ble ikke påvist asbest i prøven. Linoleumsbelegget leveres som ordinært avfall til godkjent mottak.

Figur 13: Linoleumsbelegg på gulv i andre etasje i kontordel. Det ble ikke påvist asbest i gulvbelegget.

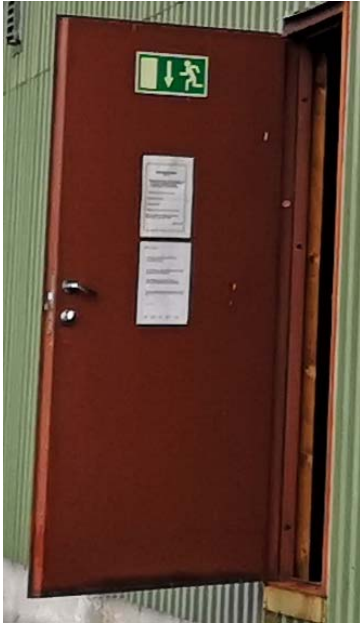
Lagerhallen er oppført i ca. 1985. På bakgrunn av dette, samt at det på én av branndørene stod skrevet at døren var fabrikkert i 1985 (Figur 14), antas alle branndørene i lagerhallen å ikke inneholde asbest. Branndørene leveres som metallavfall til godkjent mottak.

Figur 14: Branndør fra 1985. Døren inneholder ikke asbest.

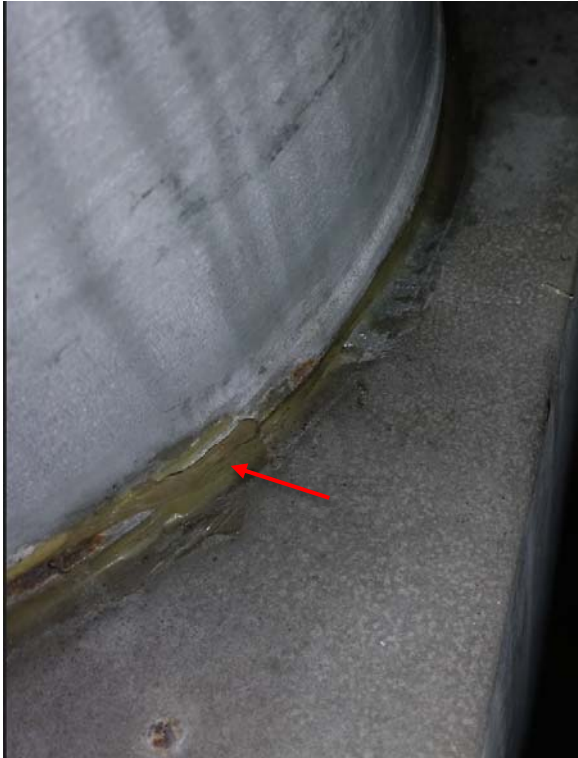
Det ble observert fugemasse/tettemasse på skjøter på ventilasjonsrør i ventilasjonsrommet. Det ble tatt en prøve av fugen/tettemassen (prøve P12, Figur 15). Det ble ikke påvist asbest i prøven.

Figur 15: Fuge-/tette masse på skjøt på ventilasjonsrør i ventilasjonsrom. Fugen/tette massen inneholder ikke asbest.

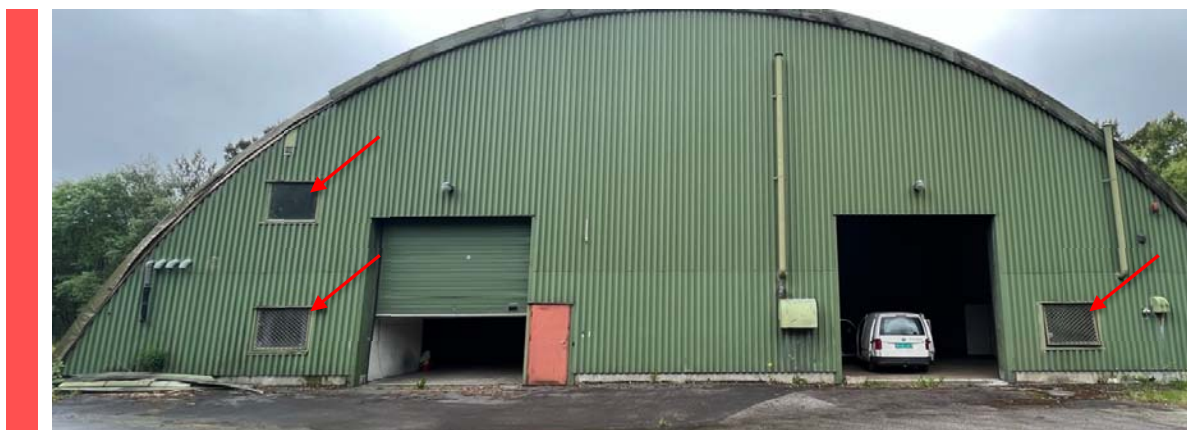
Figur 16: Isolerglassruter med innhold av klorparafiner. Foto: Multiconsult.

Det ble registrert 3 stk. isolerglassvinduer fra 1985 i hallen, se Figur 16. Vinduene stables på pall for å hindre knusing og leveres som farlig avfall med klorparafiner til godkjent mottak.

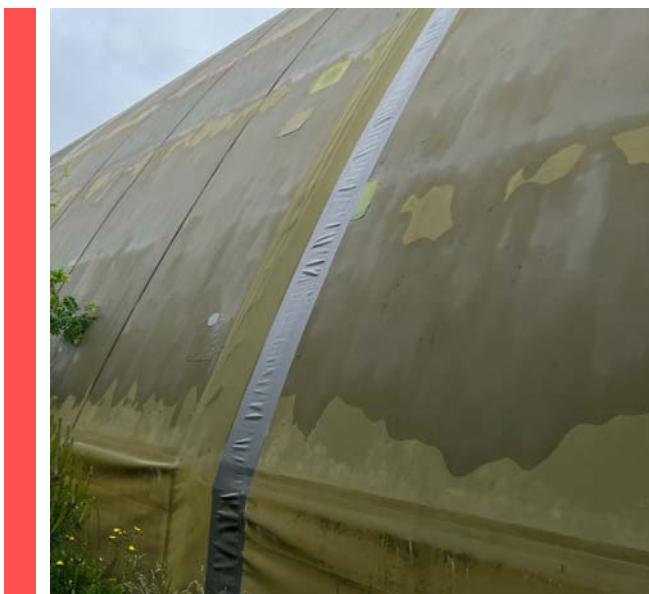
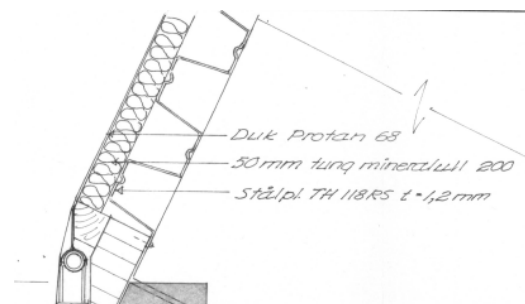
Taket er tekket med en utvendig duk merket Protan type 68 (Figur 17). Det ble tatt prøve av duken (prøve P1), og det ble påvist ftalater over grensen for farlig avfall.

Figur 17: Takduk på lagerhall. **Duken inneholder ftalater over grensen for farlig avfall.**

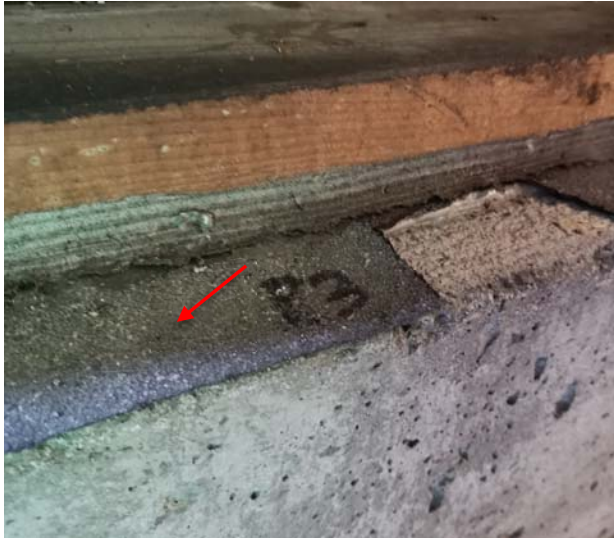
Det ble registrert grunnmurspapp mellom grunnmur og trekonstruksjon i lagerhallen (Figur 18). Det ble tatt en prøve av pappen (prøve P3) for analyse av polyaromatiske hydrokarboner (PAH). Det ble ikke påvist PAH over grensen for farlig avfall i pappen. Grunnmurspappen leveres som ordinært avfall til godkjent mottak.

Figur 18: Grunnmurspapp mellom grunnmur og trekonstruksjon i vegger.

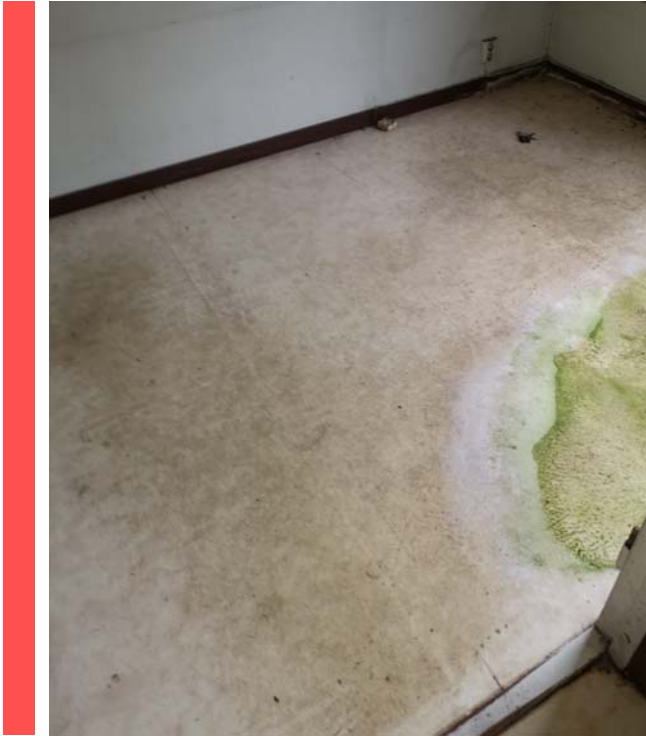
I rommene i første etasje i kontordelen er det vinylbelegg på gulvet (Figur 19). Vinylbelegg inneholder erfaringsmessig ftalater over grensen for farlig avfall.

Figur 19: Vinylbelegg på gulv i første etasje i kontordel. Vinylbelegget inneholder erfaringsmessig ftalater over grensen for farlig avfall.

Vinylbelegg sorteres ut som egen fraksjon med innhold av farlig avfall med ftalater, og leveres til godkjent mottak.

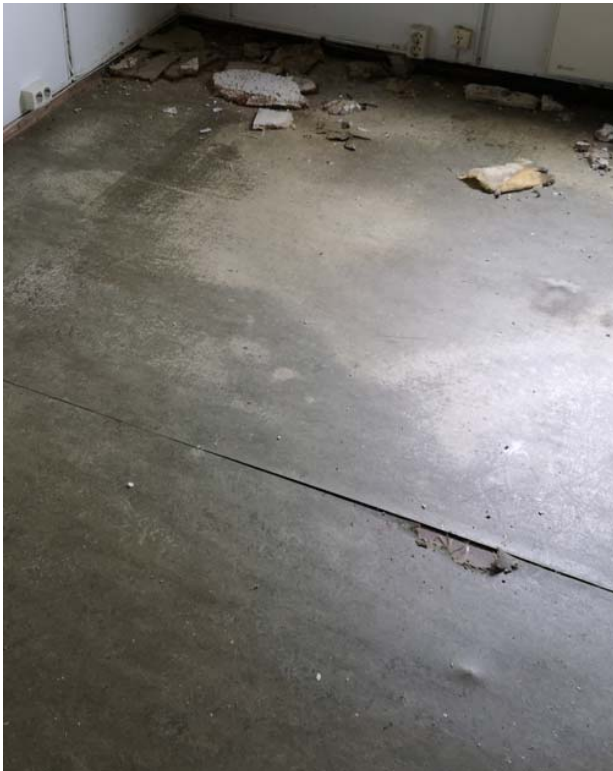
Det er registrert linoleumsbelegg på gulvene i andre etasje i kontordelen (Figur 20). Det ble ikke påvist asbest i belegget (jf. kapittel 6.2.2). Linoleumsbelegget håndteres som ordinært avfall.

Figur 20: Linoleumsbelegg på gulv i andre etasje i kontordelen.

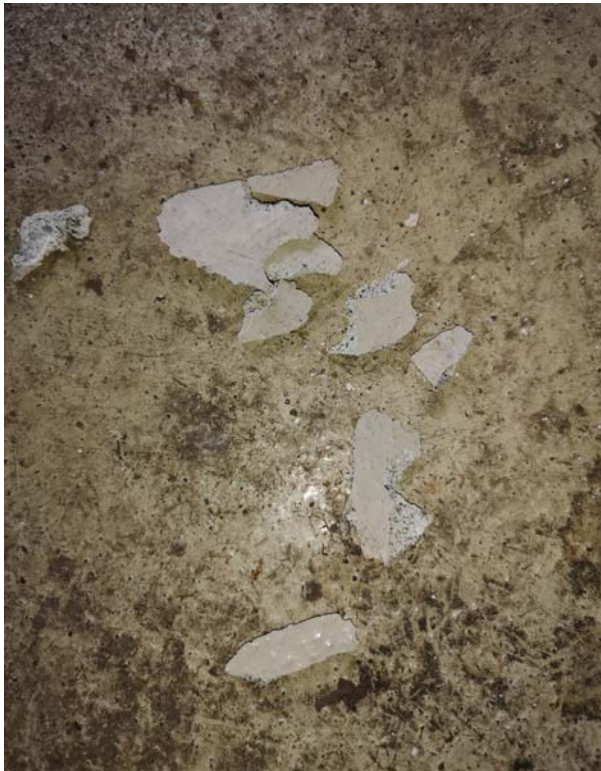
Det ble tatt en stikkprøve av epoxybelegget på gulvet i verkstedet (prøve P16, Figur 21). Det ble ikke påvist tungmetaller, PCB eller asbest som klassifiserer belegget som farlig avfall.

Figur 21: Epoxybelegg på gulv i verksted. Prøve P16 ble tatt av belegget. Det ble ikke påvist tungmetaller, PCB eller asbest som klassifiserer belegget som farlig avfall.

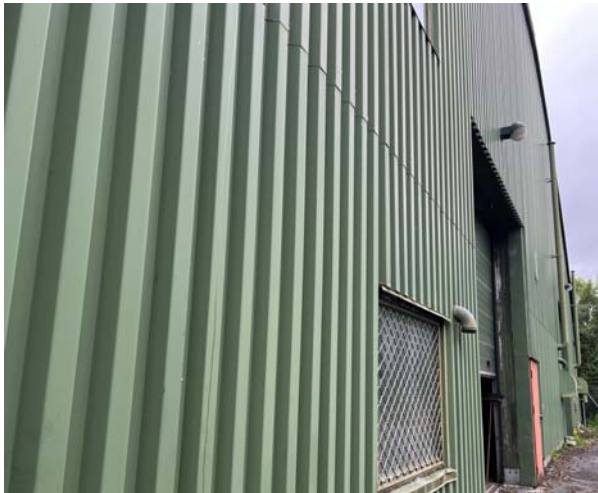
Det ble registrert maling på stålplatene på fasadene i lagerhallen, se Figur 22. Det ble ikke observert maling som flasset på stålplatene. Stålplatene leveres som metallavfall til godkjent mottak.

Figur 22: Grønnmalte stålplater på fasader på lagerhall.

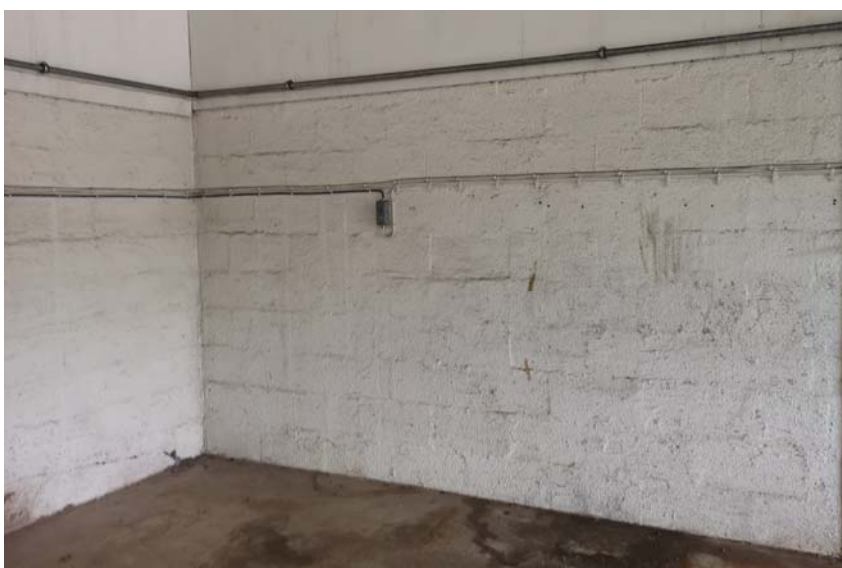
På begge sider av innerveggene i verkstedet i lagerhallen er det maling på Leca. Det er ikke påvist PCB eller tungmetaller over grensene for farlig avfall i malingen i prøven som ble tatt (prøve P11, Figur 23).

Figur 23: Hvit maling på Leca-vegg i verksted. Prøve P11 ble tatt av malingen. Det ble ikke påvist PCB eller tungmetaller over grensen for farlig avfall i malingen.

Ved riving og fjerning skal malte tyngre bygningsmaterialer leveres til godkjent mottak som ordinært avfall.

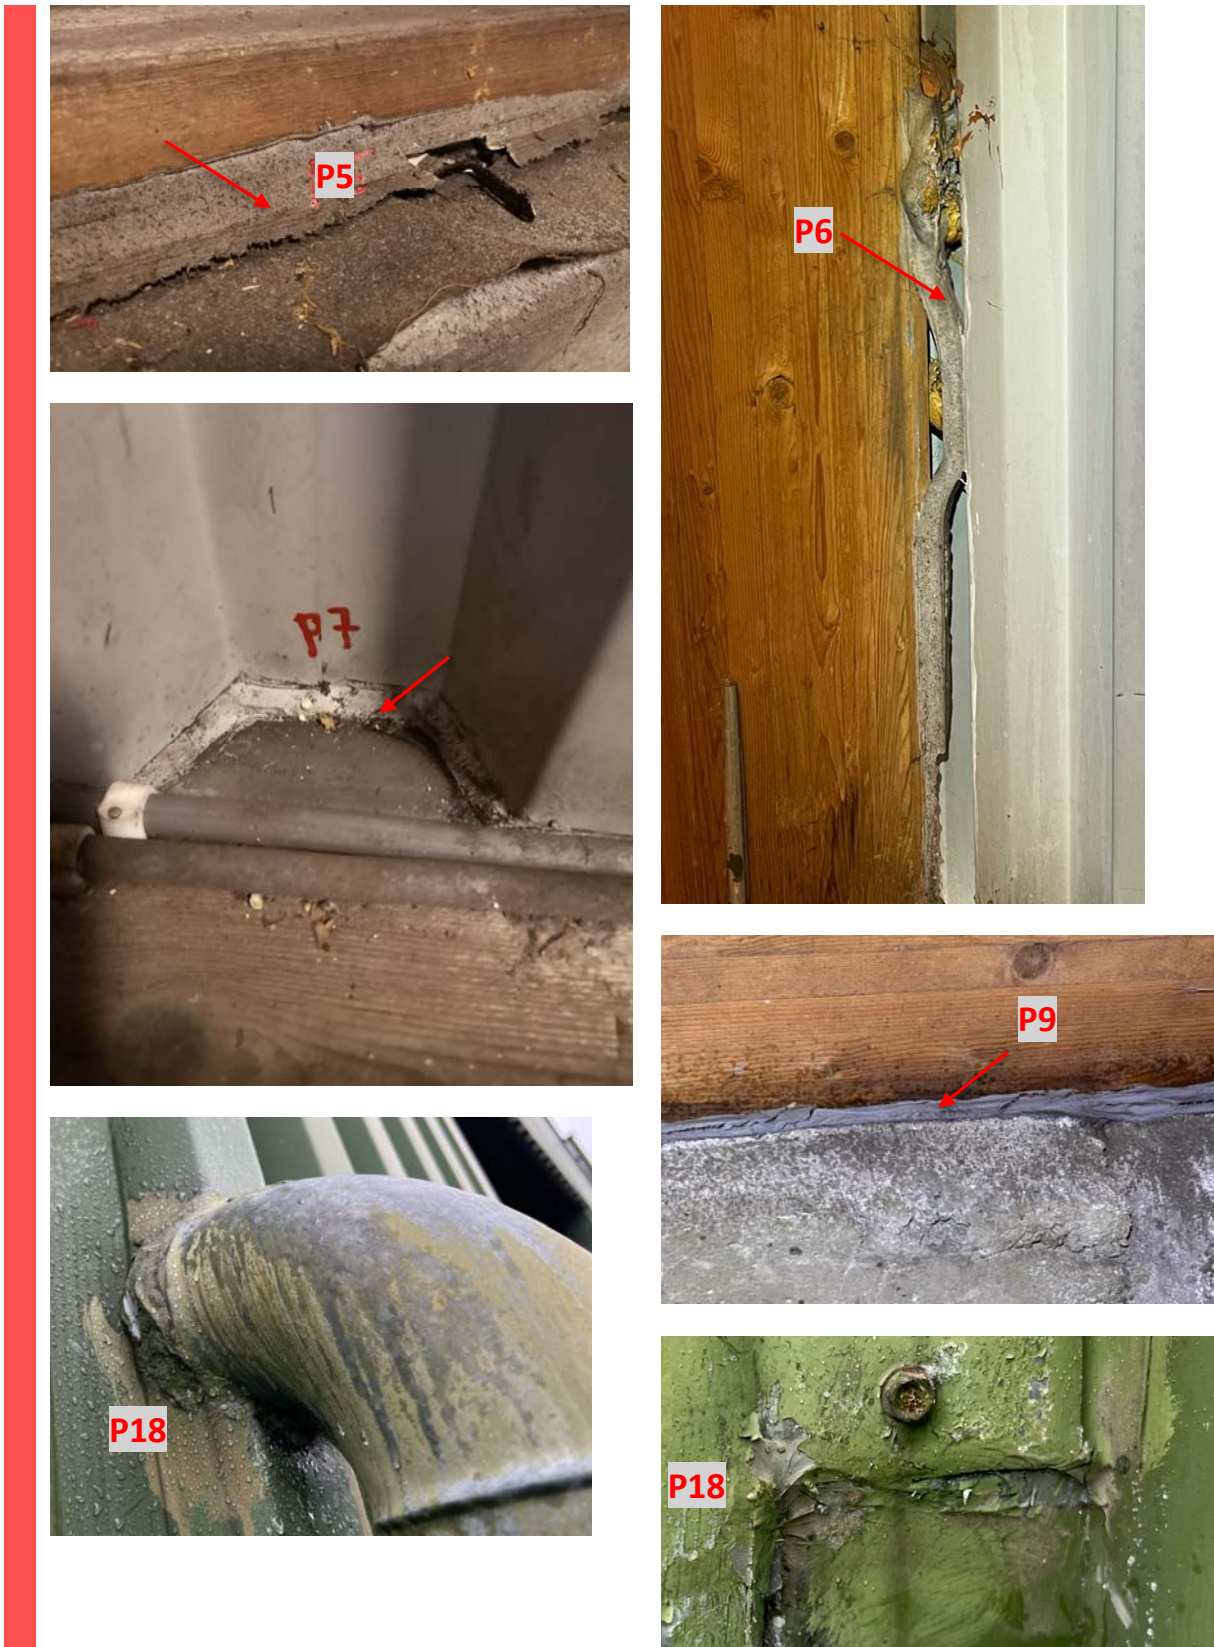
Grunnet for lite prøvemateriale ble det ikke analysert for innhold av klorparafiner eller ftalater, men kun PCB. Det ble fokusert på PCB da dette er et stoff som kan smitte til tilliggende konstruksjoner av fugemassen og dermed medføre at også tilliggende materialer må håndteres som farlig avfall. Erfaringsmessig er det vanlig at fugemasse inneholder klorparafiner og/eller ftalater. All fugemasse som påtreffes under rivingen skal derfor fjernes og leveres til godkjent mottak som organisk avfall med halogener.

Figur 24: Fugemasser observert inni og på nordøstre fasade på lagerhallen. Det ble ikke påvist PCB i prøvene av fugemassene, men fugemassene inneholder erfaringsmessig andre helse- og miljøfarlige stoffer. All fugemasse som påtreffes under rivingen skal fjernes og leveres til godkjent mottak som organisk avfall med halogener.

Det kan også være skjulte fuger med innhold av helse- og miljøfarlige stoffer spesielt rundt vinduer og dører. Dersom det under rivingen påtreffes andre typer fugemasse enn det som er omtalt i rapporten, skal disse håndteres som farlig avfall så lenge det ikke kan dokumenteres at fugene ikke er farlig avfall.

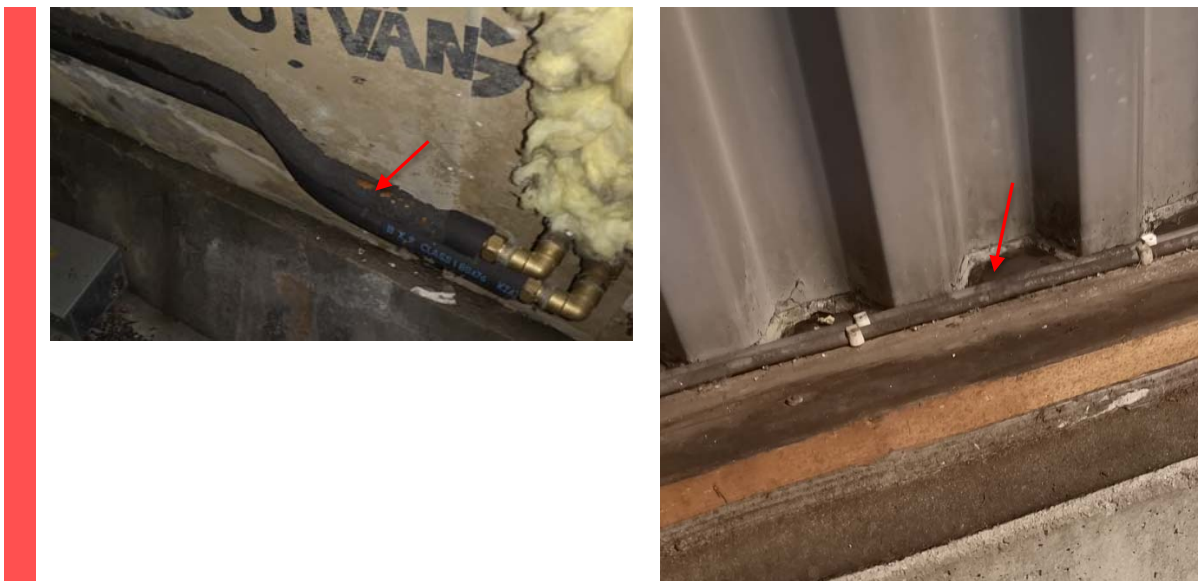
Måling med håndholdt XRF-pistol har påvist høye nivåer av brom i cellegummien/fugen mellom grunnmuren og fasadeplatene.

Figur 25: Cellegummi som isolasjon rundt rør (venstre bilde), og mellom stålplater i fasade og grunnmur (høyre bilde). **Cellegummien inneholder bromerte flammehemmere over grensen for farlig avfall, og skal leveres til godkjent mottak for farlig avfall.**

All isolasjon av cellegummi skal leveres til godkjent mottak som farlig avfall mhp. bromerte flammehemmere.

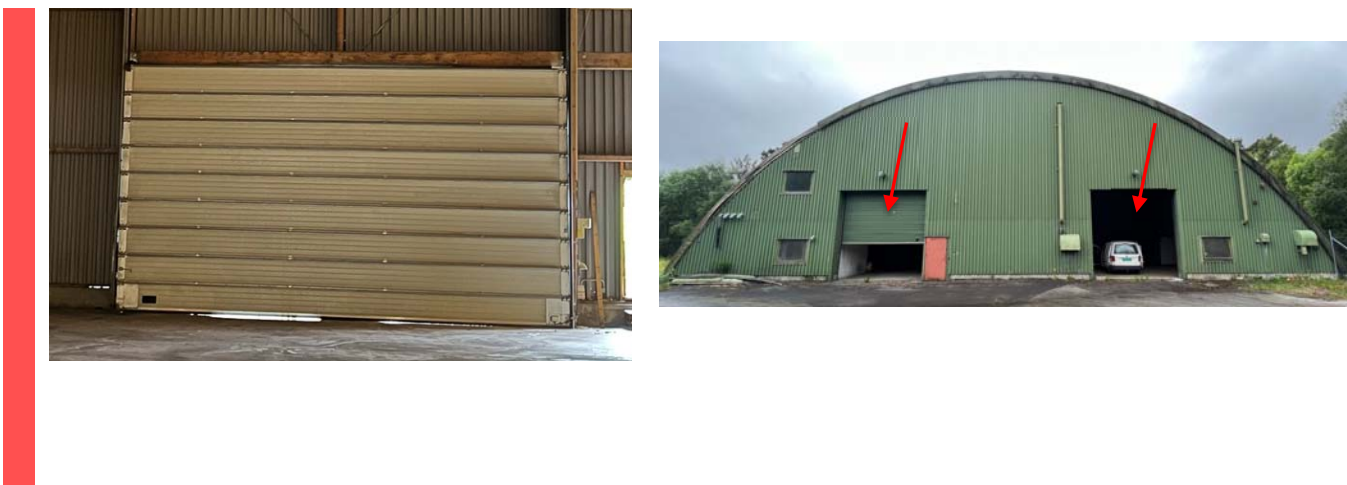
Det ble registrert tre leddporter i lagerhallen, se Figur 26. Leddportene er av fabrikat Crawford og antas å være fra ca. 1992. Leddporter produsert før 2003 leveres hele til godkjent mottak som farlig avfall.

Figur 26: Isolerte leddporter i lagerhallen. **Leddportene leveres hele til godkjent mottak som farlig avfall.**

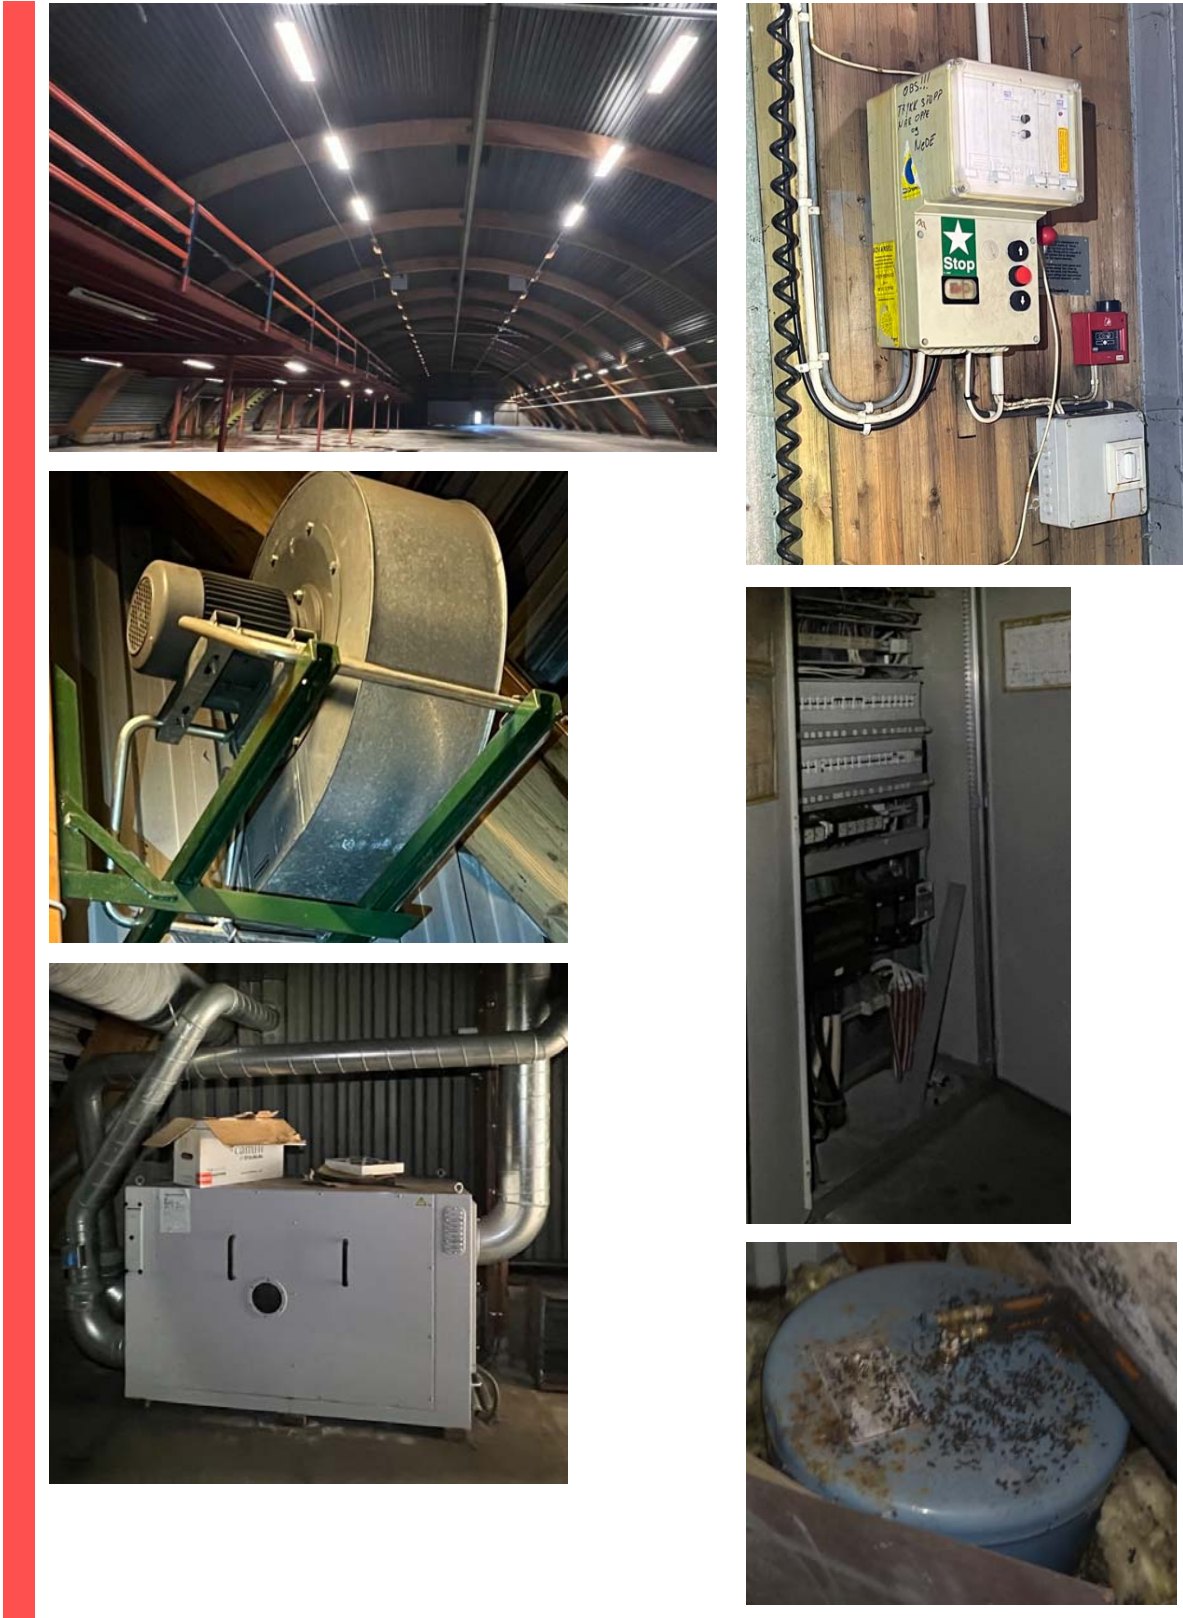
Det er registrert elektriske kabler, sikringskap, panelovn, lysarmaturer, varmtvannstank, elektriske motorer til leddporter, elektrisk vifter, ventilasjonsaggregat, lysbrytere og el-bokser i bygningen (Figur 27).

Figur 27: Eksempler på EE-avfall i bygningen.

Alt EE-avfall demonteres fra bygningen uten at det knuses, og legges i egnede enheter. EE-avfall sorteres i følgende underfraksjoner (dersom relevant): Lysrør, sparepærer og andre lyskilder, radioaktive røykvarslere, kabler, små lette enheter og større tyngre enheter. Avfallet leveres til godkjent mottak som EE-avfall.

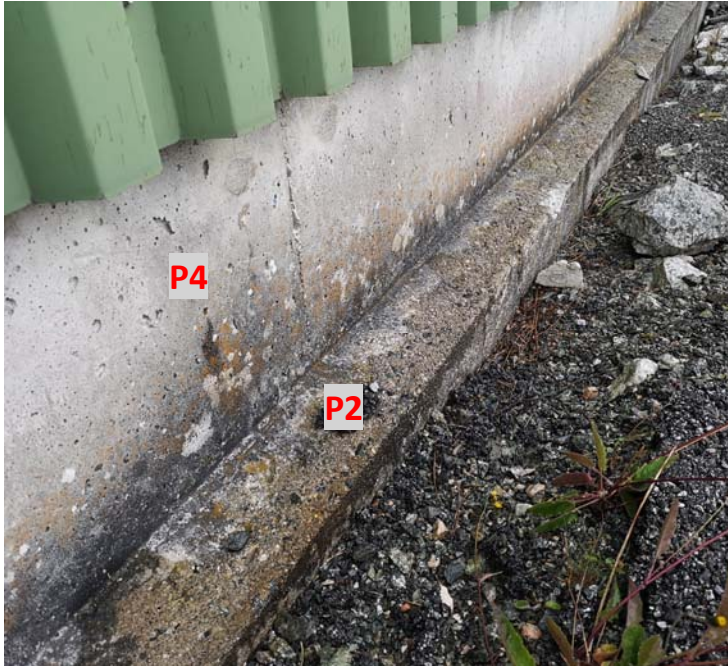
Figur 28: Bilde av fundamentet til grunnmuren, og grunnmuren. Prøve P2 og P4 ble tatt av betongkonstruksjonene.

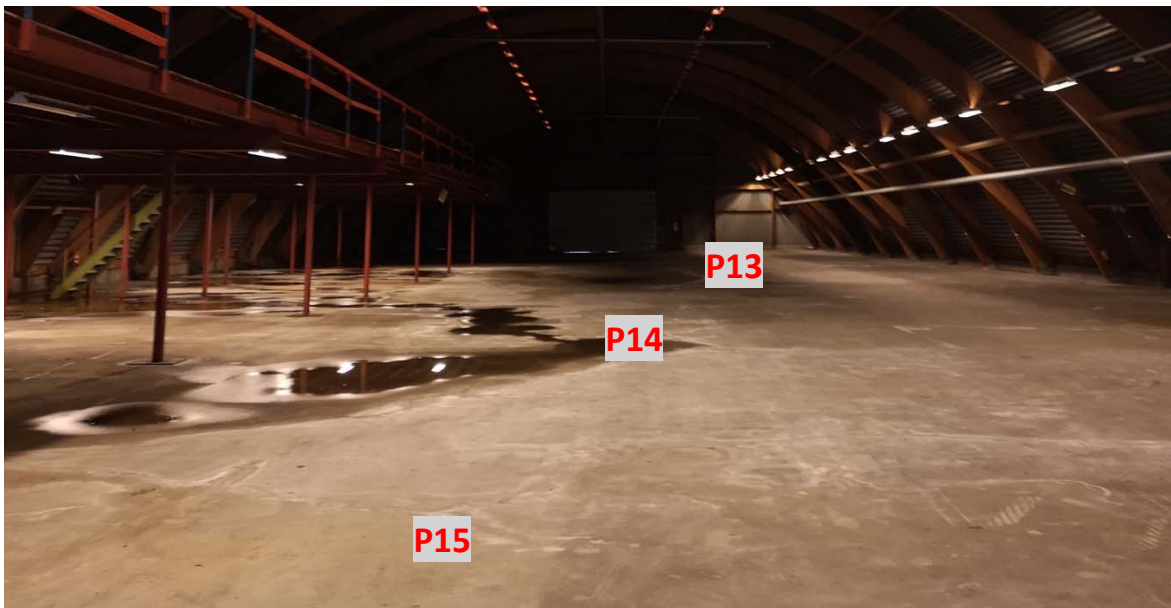
Figur 29: Bilde av betongdekket i lagerhallen. Prøve P13–P15 ble tatt fra ulike deler av betongdekket.

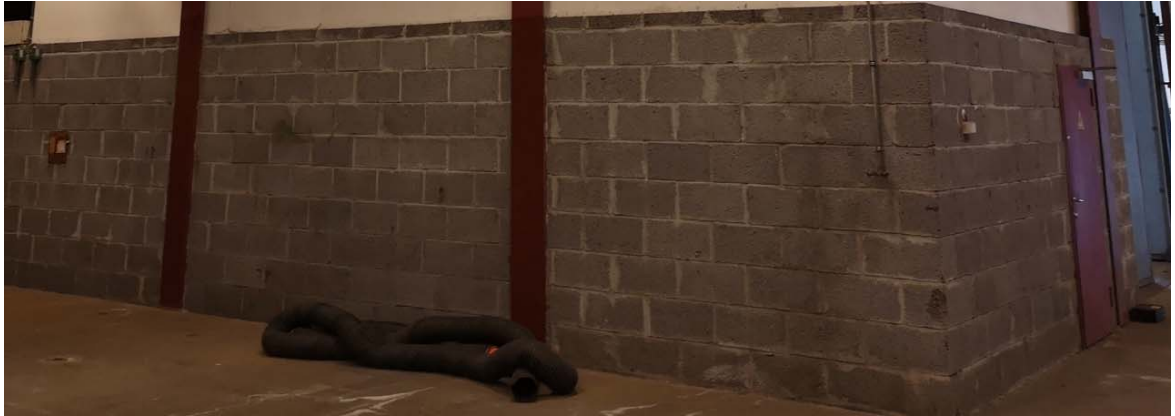
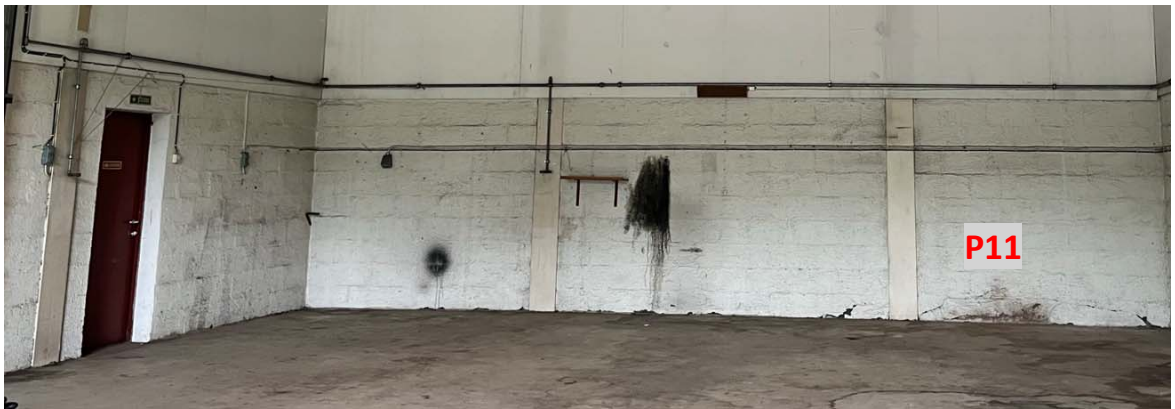
Figur 30: Bilde av umalte og malte Leca-vegger i verkstedet. Prøve P11 ble tatt av hvit maling på Leca-vegger.
