**Avviksnummer**  
Q-1001

<b>Prosjekt</b> Ringebru Lekeparker	<b>Underprosjekt</b> Riving Ole Steigs gate 10 Rob Optikk
<b>Saksbehandler</b> Erling Skar	<b>Status</b> Lukket

**Tittel**  
Sålefundament i betong langs gangveg

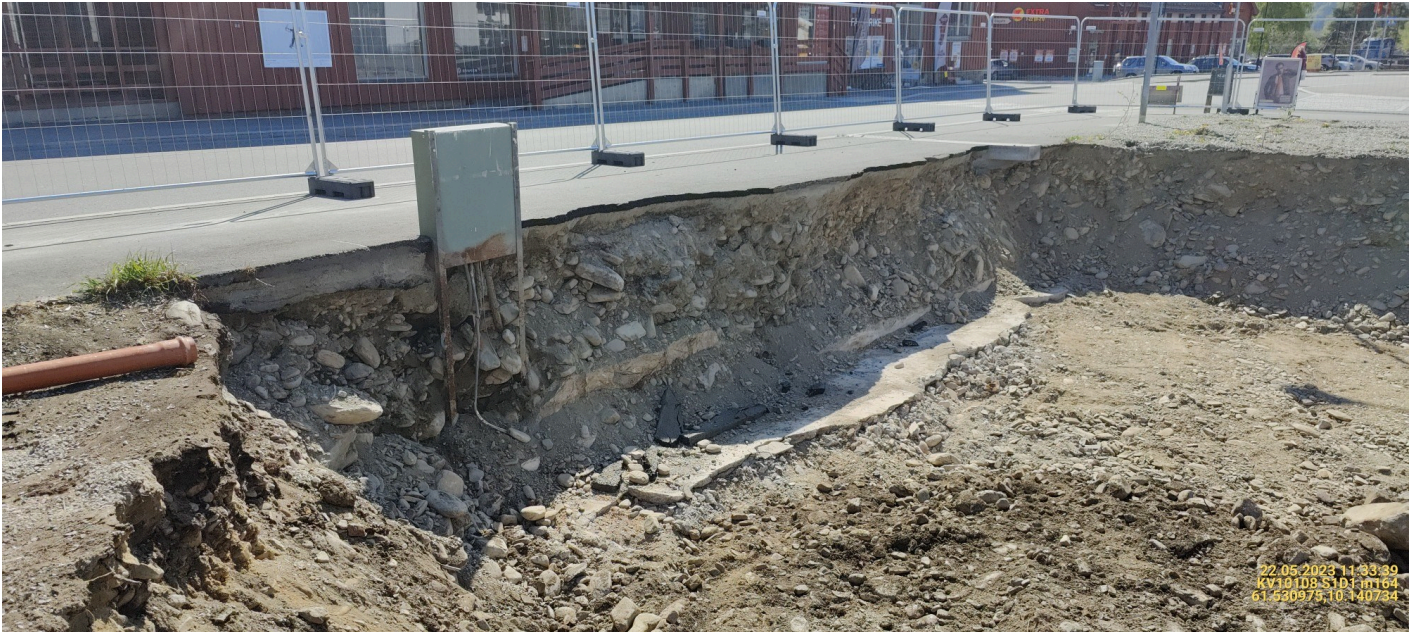
Veireferanse: KV10108 S1D1 m164

**Beskrivelse**  
Sålefundament i betong langs gangveg ut mot Ole Steigs Gate må bli liggende av hensyn til oljefylte høyspentkabler som ligger i gangveg. Dersom man tar bort betongsåle vil kablene mest sannsynlig bli eksponert og hengende i luften med vekten av massene over tyngende på seg. Vevig ønsket at man gjorde minst mulig i denne omgang, da skjøting av denne typen kabler er svært vanskelig, og da det vil bli ny aktivitet i området innen få år.  
Dersom all betong måtte fjernet, må gangfelt avdekkes ned til kabler, og kablene henges opp. Betong som blir liggende inneholder ikke armering, og inneholder heller ikke farlige stoffer iht miljøsaneringsbeskrivelse utarbeidet av Nordplan.  
Se vedlagt bilde og mail fra Vevig.

Hei, i samtale med Frya Grustak er det ønskelig fra Vevig sin side att fundamentet i byggeegropa til dette gamle huset blir ståande pga at vi har en gammel kabel i fortauet.  
Må dette fjernes så må fortauet tas og kabel avdekkes og henges opp etter gjeldne regler.

Bildetekst: Betong som må ligge pga vevig sin oljefylte høyspent

Betongen blir dokumentert med bilder og fylt ned på stedet. Informasjon blir lagt inn i Interaxo.
