Oppdragsgiver: **Drammen kommune**

Oppdragsnr.: **52401749** Dokumentnr.: **52401749-RIB-N01**

► Vurdering av bjelkelag og tredekke på Skutebrygga

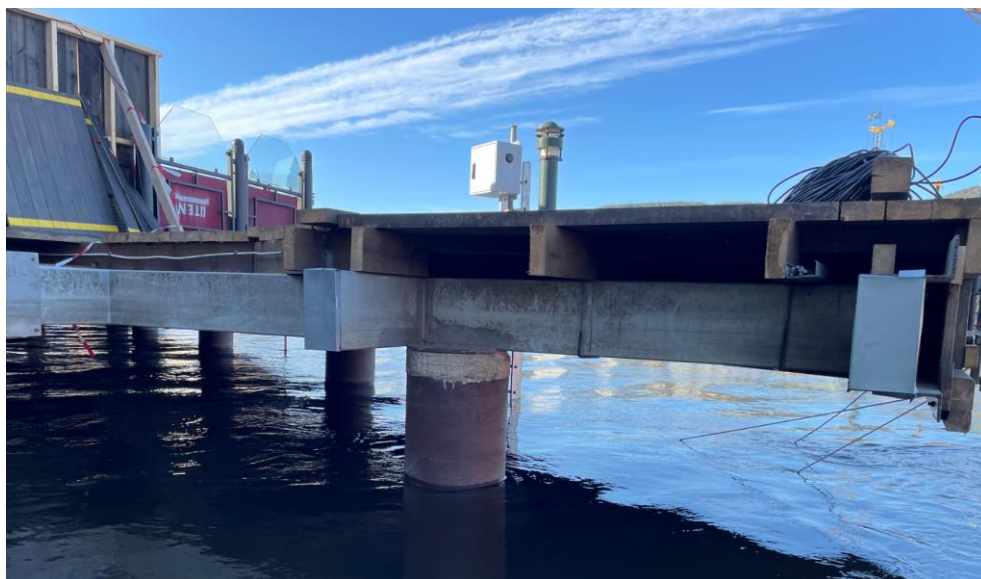
Eksisterende tredekke 148x73 mm og trebjelkelag 73x223 mm ligger oppå et stålbjelkelag som er sveist sammen av RHS400x200 profiler, se Bilde 1 og Figur 1. Trebjelkelaget har varierende senteravstand fra 1,0 til 1,5 m og er festet til stålbjelkelaget med hakbolter, se Bilde 2 og Figur 2. Brygga står på peler, og er forankret i bakkant.

Bilde 1: Eksisterende bæresystem Skutebrygga

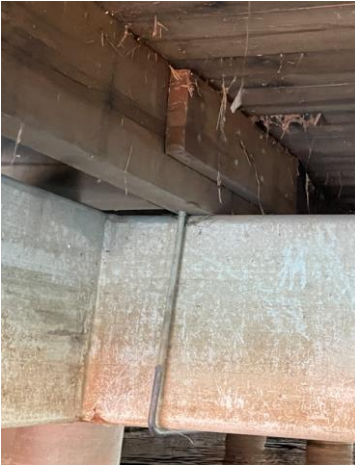
Bilde 2: Trebjelker festet til stålbjelker med hakbolter

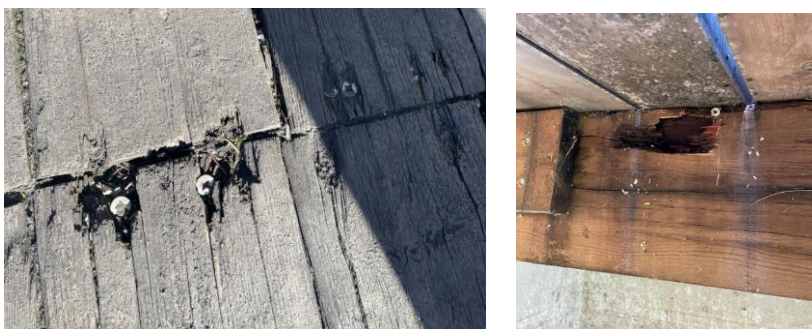
Bilde 3 viser typiske råteskader i tredekke og bjelkelag i forbindelse med tilstandsbefaring til Norconsult i 2023.

Bilde 3: Råteskader fotografert under Norconsults befaring april 2024

Råteskadene som er observert andre steder på bygga er i hovedsak lokalisert i øvre del av bjelkene, og dette skyldes blant annet nedbør ovenfra. Bjelkelag og tredekke under brosteinene er bedre beskyttet for nedbør ovenfra, så den generelle tilstanden er trolig bedre her enn bjelkelaget 73x223 mm under resten av bygga.

Bjelkelaget vil være trykkimpregnert klasse A, som er den strengeste klassen nå når det ikke er tillatt med kreosot-impregnering (klasse M). For å gi ekstra beskyttelse til bjelkelaget og hindre at vann ikke kommer i kontakt med oversiden bør det legges striper med asfaltpapp som vist på Figur 13. Avfasing av oversiden av bjelkene kan vurderes, men dette må gjøres på sagbruk før impregnering og vil være fordyrende.

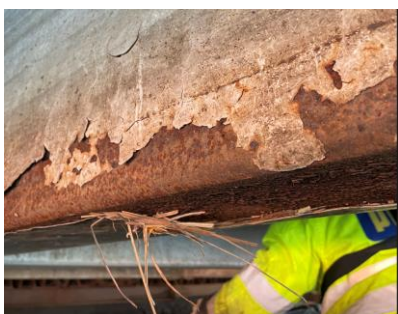
Stålbjelkene er overflatebehandlet med varmforsinking og tilstanden er generelt god. Der overflatebehandlingen er borte, se Bilde 4, bør det sandblåses og påføres korrosjonsbeskyttende maling i forbindelse med utskifting av trebjelkelag.

Bilde 4: Stålbjelke med korrosjon der overflatebehandlingen er borte - bilde tatt under Norconsult befaring april 2023

Anbefalt overflatebehandling av svart stål vil være varmforsinking klasse C med høy sinktykkelse. Varmforsinket overflate kan lett vedlikeholdes med for eksempel Zinga (filmgalvanisering). Ved godt utført overflatebehandling kan man forvente 20 års levetid over sjøvann før vedlikehold må utføres.

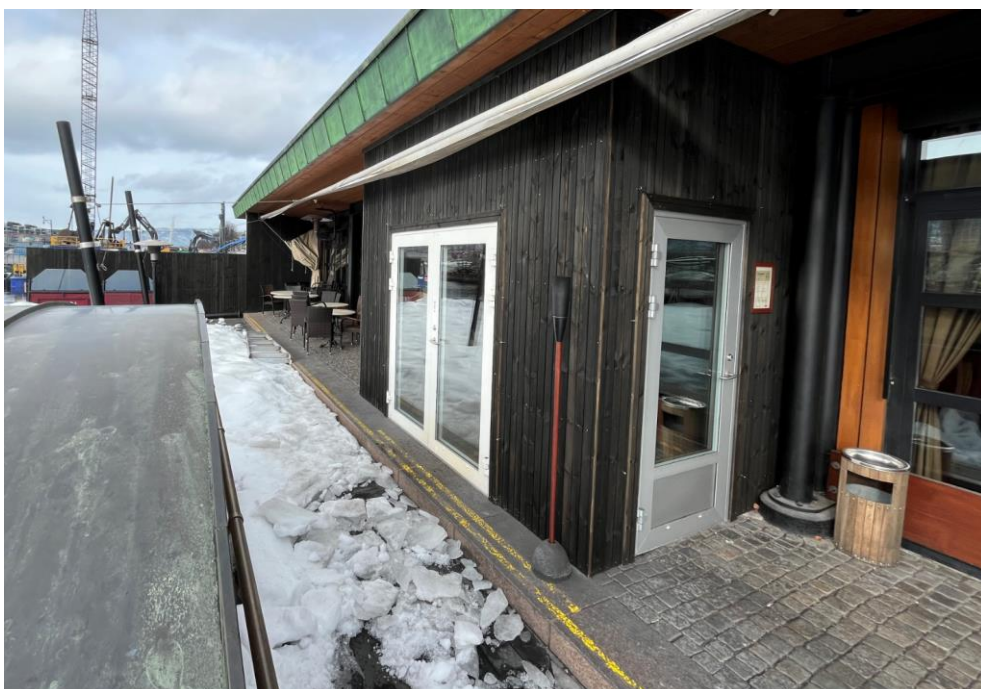
Inntil restauranten er det i dag et forhøyet nivå med kantstein og brostein, se Bilde 5. Under brostein og settelag er det lagt et lavere bjelkelag 73x148 mm og tredekke 148x73 mm, se Figur 5.

Dette bjelkelaget og tredekke over ble ikke besiktiget ved Norconsult sin befaring i april 2023, og det er heller ikke mulig å besiktige dette fra oversiden. Tilstanden på bjelkelag og tredekke under brosteinene er derfor ukjent.

Bilde 5: Forhøyet nivå med brostein inntil restaurant

Vi anbefaler at bjelkelag og tredekke under brostein besiktiges i god tid før anbudgrunlaget sendes ut slik at man kan vurdere behovet for tiltak her. Det gjøres oppmerksom på at eventuell utskifting av bjelkelag under brosteinsfeltet, vil kunne medføre at man må rive entrètilbygget til restauranten, da dette er fundamentert direkte på brosteinen.

Bjelkelag under brostein må inspiseres så snart som mulig og senest i god tid før arbeidene sendes ut på anbud. Dersom tilstanden er god, og bjelkelaget fortsatt beskyttes mot vann fra oversiden slik det gjøres i dag, vil trolig gjenværende levetid være 5-15 år.
