ROLLAND SKOLE

MILJØSANERINGSBESKRIVELSE

Ombrukskartlegging Rolland skole

Vurdering av materialer i bygg som skal rives i henhold til ombruk og oppsirkulering.

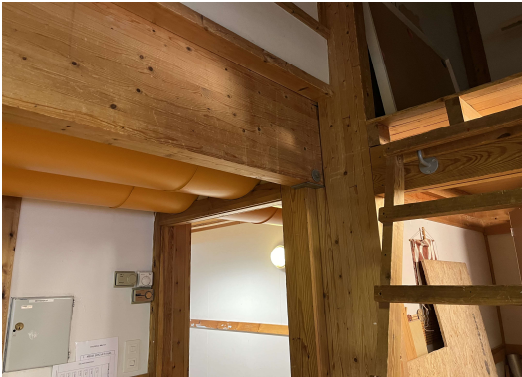
22	Bærende konstruksjoner			
222	Søylar	Limtresøylar	Limtretragere og søylar kan ombrukes, men må kontrolleres for skader da det er observert sprekker i enkelte at dem. Tiltent bruk må vurderes for ombruk eventuelt ombruk (materialet gjøres om til annen form/funksjon enn opprinnelig).

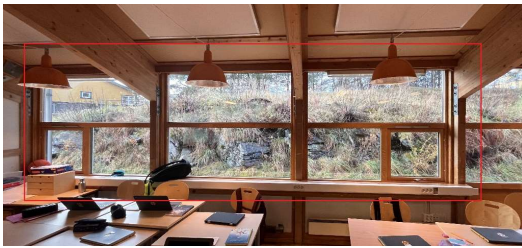
223	Bjelker	Limtrebjelker		
23	Yttervegger			
234	Utvendige vinduer, dører, porter	Vindu	Vinduer er i god stand etter de ble skiftet i 2009/2010 iht til TEK10 og tilsvarer dagens minstekrav i TEK17 på 1,2 W/m ² K. Vinduene kan benyttes utvendig og/eller innvendig, men må vurderes iht. lyd og brannkrav og om krav til U-verdi i vinduer for nybygg kan tilsvare minstekravet.

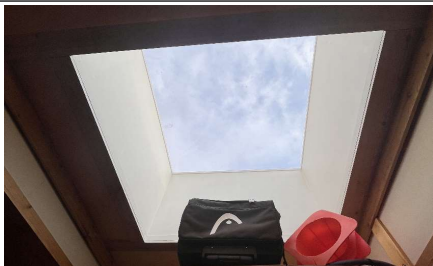
234	Utvendige vinduer, dører, porter	Taklys	Taklys kan ombrukes, men kan inneholde bisfenol A og platene rundt vindue, i sjakten, er sannsynlig asbestholdige. Derfor må leveres som farlig avfall etter bruksfasen.

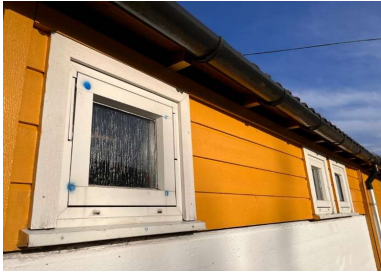
234	Utvendige vinduer, dører, porter	Vindu med frosted glass	Original vinduer, delvis i god stand kan ombrukes innvendig siden dagens minste krav i TEK er ikke oppfylt.

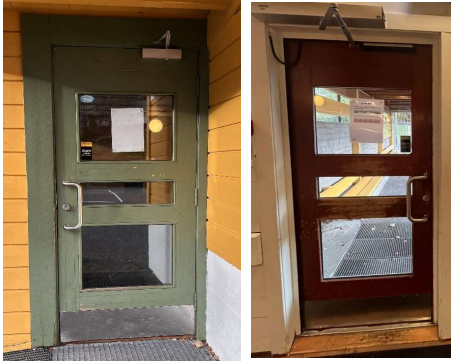
234	Utvendige vinduer, dører, porter	Ytterdør av aluminium	Dører ble skiftet i 2009 og kan ombrukes innvendig pga. for høyt u-verdi iht. dagens krav	 
234	Utvendige vinduer, dører, porter	Ytterdør av tre	Originale kompakte tredører trenger oppussing. Kan ombrukes innvendig pga for høyt u-verdi iht. dagens krav.

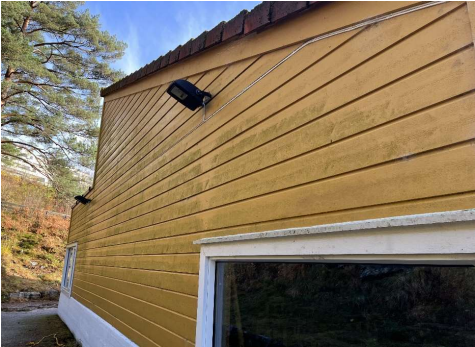
235	Utvendig kledning	Kledning	Trekledning er av liggende trepanel. Trekledning kan demonteres og ombrukes, men må kontrolleres for råteskader, sprekker og andre type skader. Demontering må gjøres bevisst for å sørge for at kledningen i størst grad ikke skades og kan ombrukes

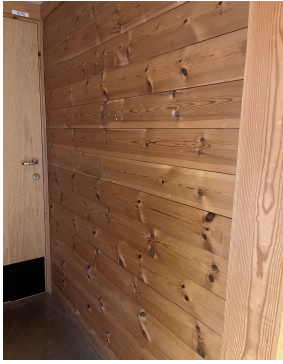
242	Ikke-bærende innervegger	Skillevegg av tre	Trepaneler i god stand kan demonteres og ombrukes.

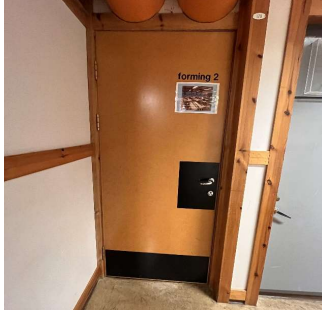
244	Vinduer, dører, foldevegger	Innvendig dør	Innerdører i god stand, antatt fra byggåret 2013 som del av rehabileringstiltak. Dørene kan ombrukes etter kontroll mot brann og lydkrav.

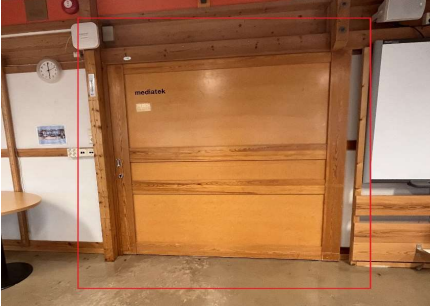
244	Vinduer, dører, foldevegger	Innvendig skyvedør	Skyvedør i tre i god stand kan ombrukes.

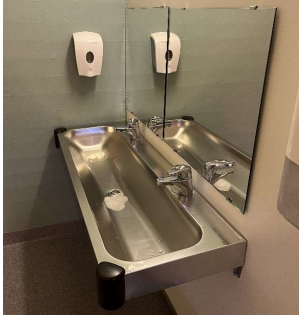
315	Utstyr for sanitærinstallasjoner	Servant i stål, diverse typer, m/u speil)	Kan ombrukes men anbefaler ny varmtur til å redusere vannforbruk. Tilstand varierer og kan kreve rengjøring før ombruk.

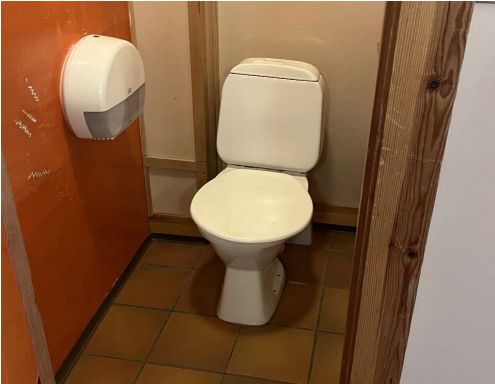
315	Utstyr for sanitærinstallasjoner	WC	Toaletter og toalettpeirholder kan potensielt ombrukes om demontert uten skade. Tilstand og byggår mellom WCer varierer og ombruk må vurderes.

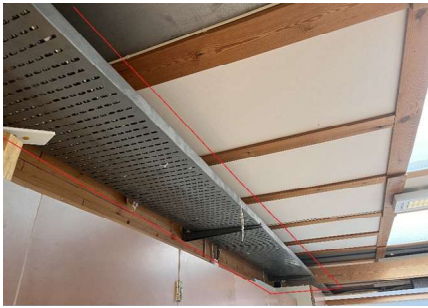
315	Utstyr for sanitærinstallasjoner	Urinal i stål	Urinaler til barn i god tilstand kan ombrukes.	 
41	Basisinstallasjoner for elkraft			
411	Kabelføring for elkraftinstallasjoner	Kabelrenne	Kabelrenner i div. rom kan demonteres og ombrukes.

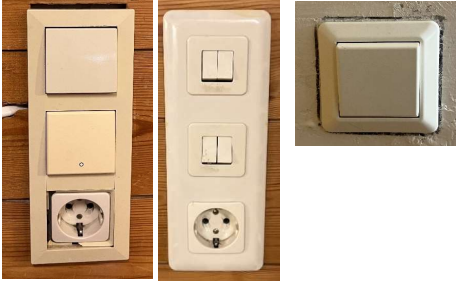
433	Elkraftfordeling til alminnelig forbruk	Lysbryter	Div. lysbryter kan demonteres og ombrukes.

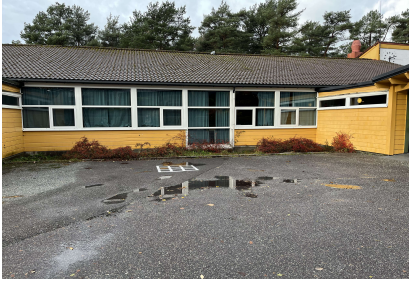
722	Utendørs trapper, ramper, terrasser, platting i terreng	Asfalt	Asfalt kan ikke ombrukes per se men videresende til gjenvinning.

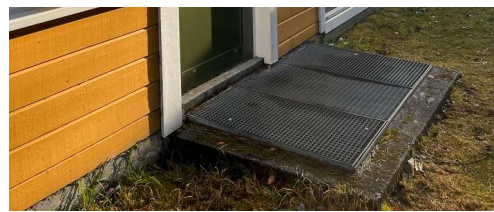
722	Utendørs trapper, ramper, terrasser, platting i terreng	Entrématte	Div. entrématter ved hver ytterdør i god stand kan demonteres og ombrukes.

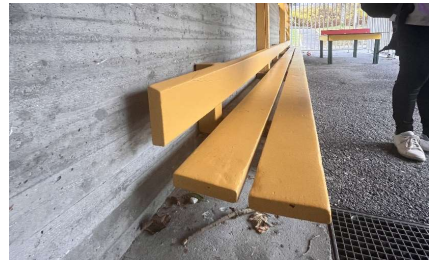
723	Utendørs skjermtak, leskur m.m. som henger sammen med bygning	Sittebenk leskur	Sittebenk i god stand kan demonteres og ombrukes.

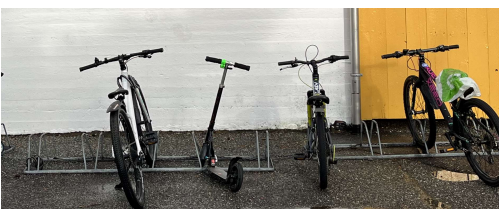
724	Sykkelstativ	Sykkelstativ	Sykkelstativ i stål i god stand kan ombrukes.

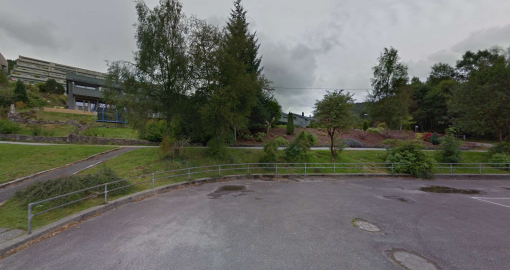
725	Utendørs gjerder, porter og bommer	Gjerde tomtegrense	Gjerde i stål i god tilstand kan ombrukes.

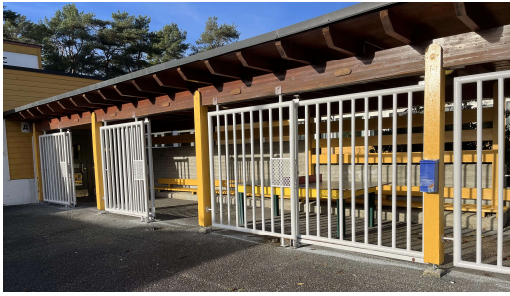
725	Utendørs gjerder, porter og bommer	Port i trafostasjon og leskur	Porter i stål finnes ved hovedbygg og trafostasjon og kan ombrukes.

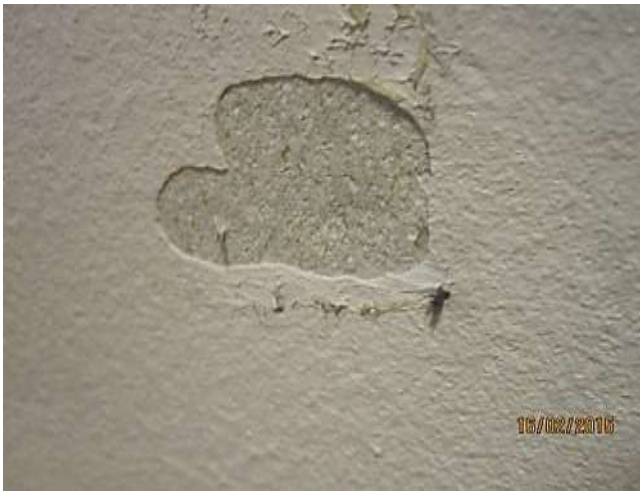
Prøve nr.	Type/Prøvetakningssted	Resultat
Prøve 3	Veggplate 12 mm pernit, overmalt 1.etg Undervisningsbygg Rom: 102 forrom til vaktmester verksted	Inneholder asbest (Krysotile)

Bilde 5: Viser overmalt veggplater av 12 mm pernit. Typisk innervegger i hele bygningen.

Pernitplatene er godt forseglet med maling og utgjør derfor liten risiko for spredning av asbestfibre så lenge de ikke blir skades eller utsettes for boring, saging eller skal demonteres. Demontering av utstyr som henger på platene, uten på lagte overflater som belistning, trepanel etc. må derfor utføres under kontrollerte forhold av godkjent asbestsaneringsfirma. Veggplatene finnes rundt i hele bygningsmassen. Som f.eks. innside yttervegger, skillevegger, bak veggpanel/brystning, bak respatexplater ved våtsoner mm. Det er store mengder. Men det er også påvist innslag med sponplater. Eldre originale tegninger/SNITT oppgir gips på øvre del av skillevegger mot skråtak. Men kartlegging avdekket at dette trolig også er utført med pernitplater. Alle rivningsarbeider innvendig vegger må planlegges og overflater med pernit merkes får oppstart.

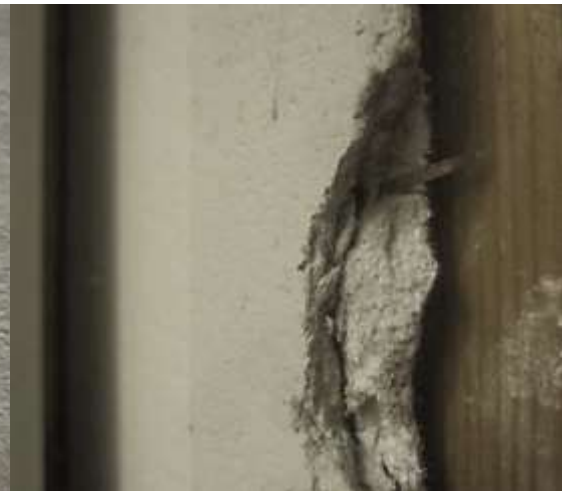
Bilde 6: Viser kant på veggplater i tavlerom 103. Ubehandlet pernit plater.

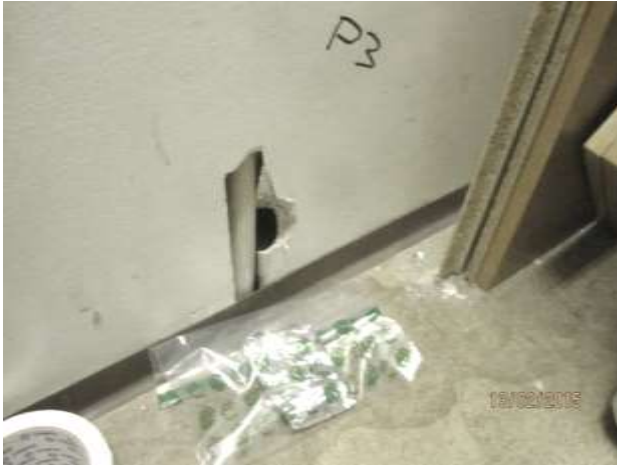
Bilde 7: Prøve 3 av veggplater viser innhold av asbest.

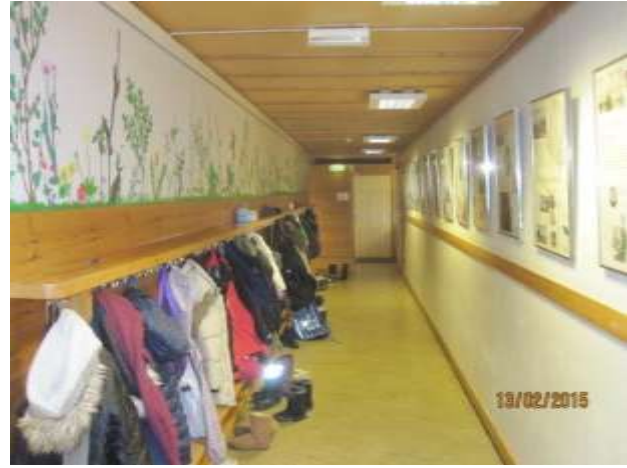
Bilde 8: Typisk arealer/korridorer med veggplater av 12 mm pernit.

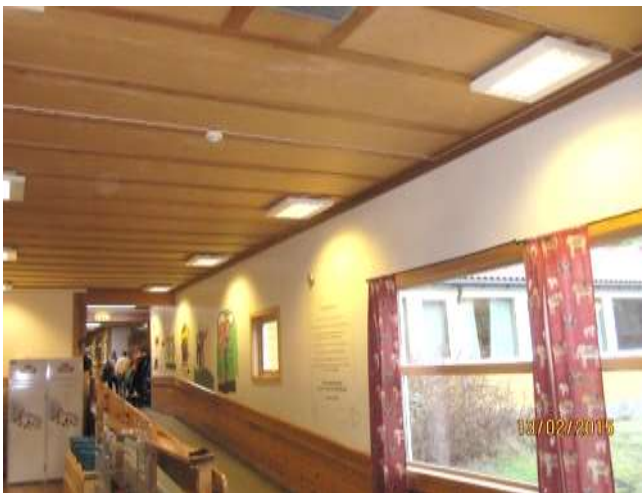
Bilde 9: Typisk himlinger av gipsplater. Prøve viser ikke innhold av asbest.

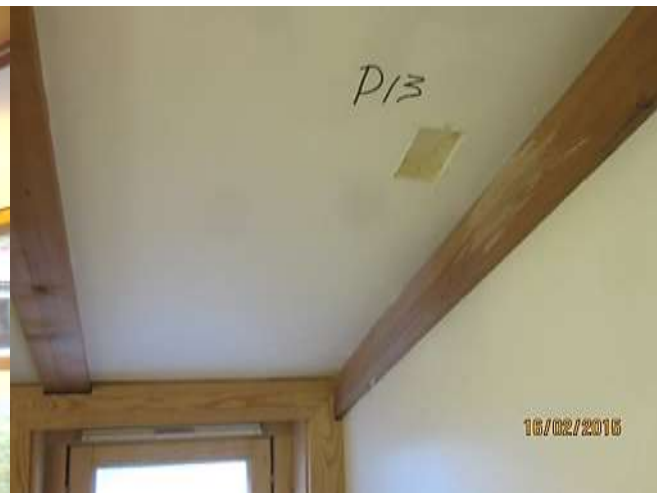
Prøve nr.	Type/Prøvetakningssted	Resultat
Prøve 13	Himlingsplate, overmalt 1.etg Undervisningsbygg Rom: 116A avlåst lager	Ikke påvist

Bilde 10: Prøve 13, overmalt himlingsplate. Prøve viser ikke innhold av asbest.

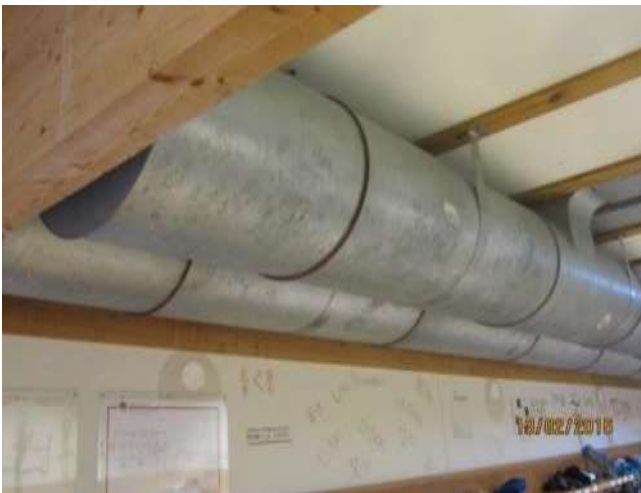
Bilde 11: Typisk rund kanal i undervisningsrom/grupperom. Brun fugemasse som inneholder asbest.

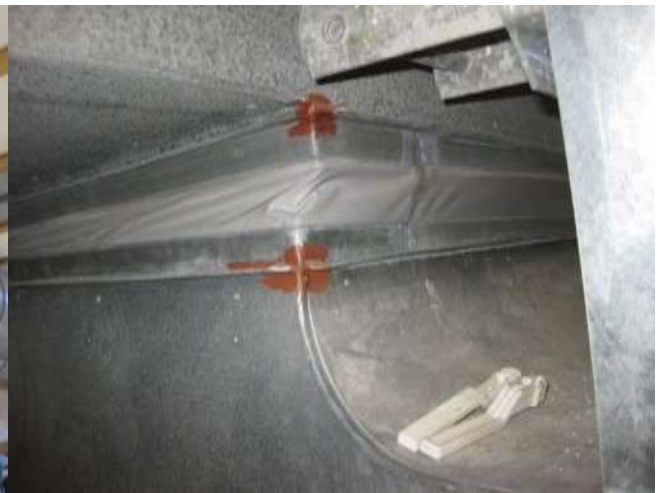
Bilde 12: Viser skjøter/pakning på kanaler mot aggregat på ventilasjonsloft. Brun fugemasse som inneholder asbest.

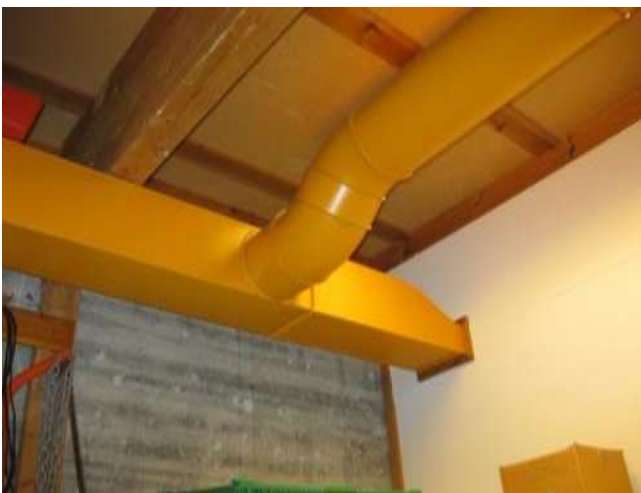
Bilde 13: Typisk rund og firkant kanal i undervisningsrom/grupperom som er malt. Brun fugemasse som inneholder asbest.

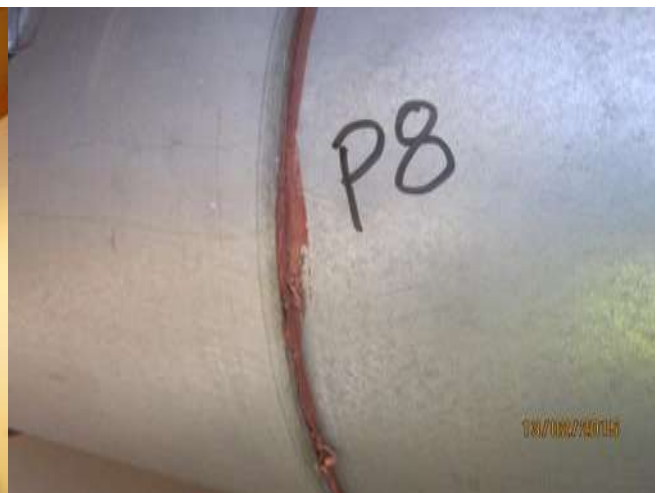
Prøve nr.	Type/Prøvetakningssted	Resultat
Prøve 8	Fugemasse – ventilasjonskanal 1.etg Undervisningsbygg Rom: 108 Mediatek/lager	Påvist Krysotile asbest

Bilde 14: Prøve 8 av brunfarget fugemasse ved skjøt på eldre ventilasjonskanal viser innhold av asbest.

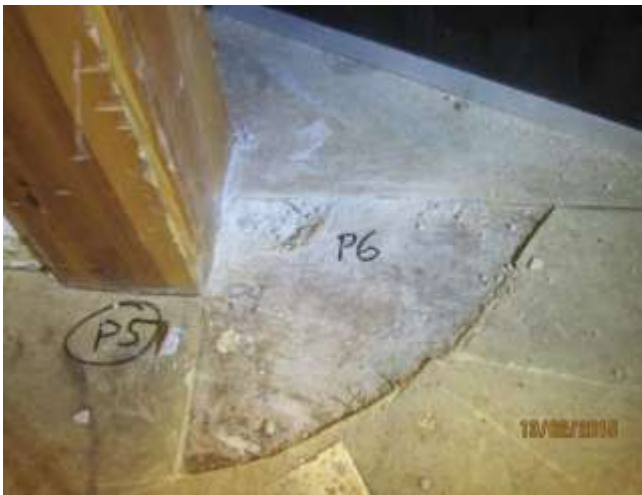
Bilde 15: Prøve P4 og P6 under belegget. Ikke påvist asbest

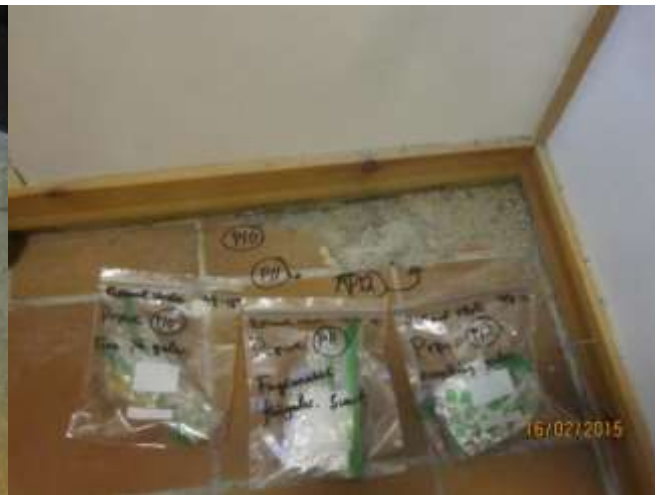
Bilde 16: Prøve P11 fuge og P12 under flis. Ikke påvist asbest

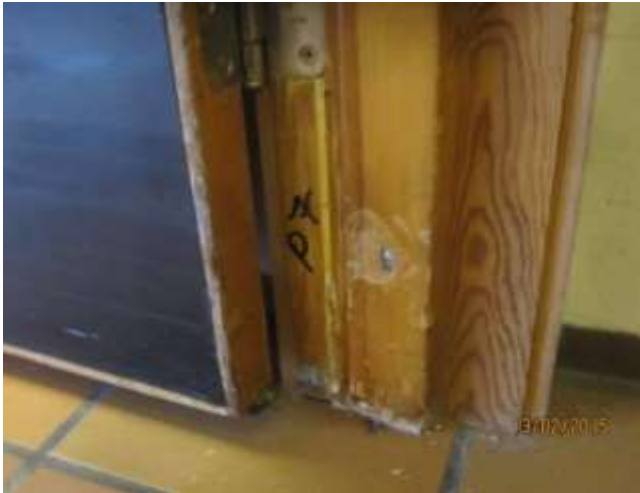
Bilde 17: Prøve 07 Brannør. Ikke påvist asbest

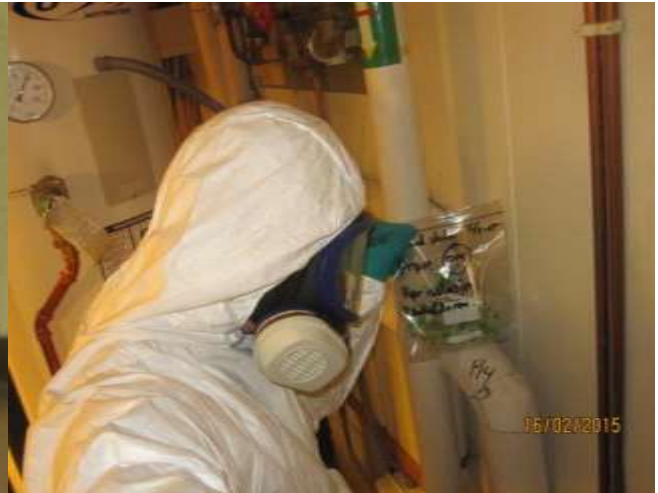
Bilde 19: Prøve 14 rørisolasjon. Ikke påvist asbest

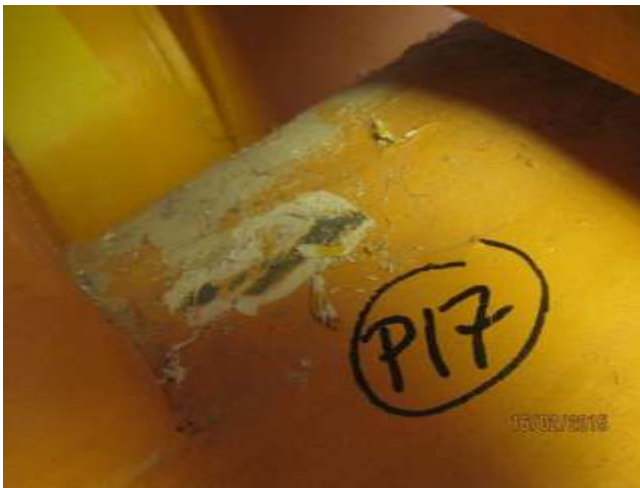
Bilde 18: Prøve 17 Sparkel på kanaler. Ikke påvist asbest

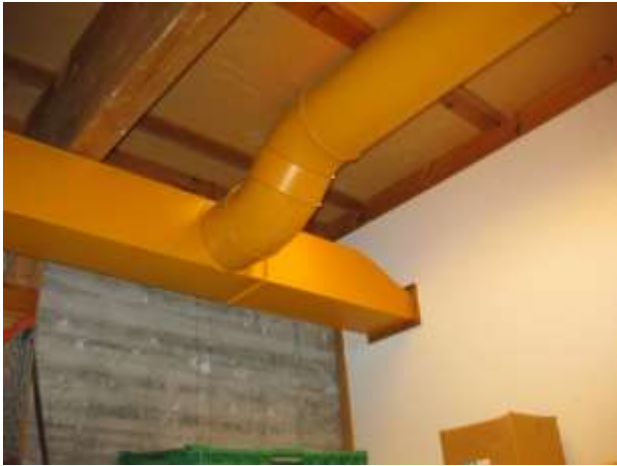
Bilde 20: Prøve 15. maling på kanaler inneholder bly. Og fuge i kanalskjøter inneholder asbest. Kanaler saneres, leveres som farlig avfall.

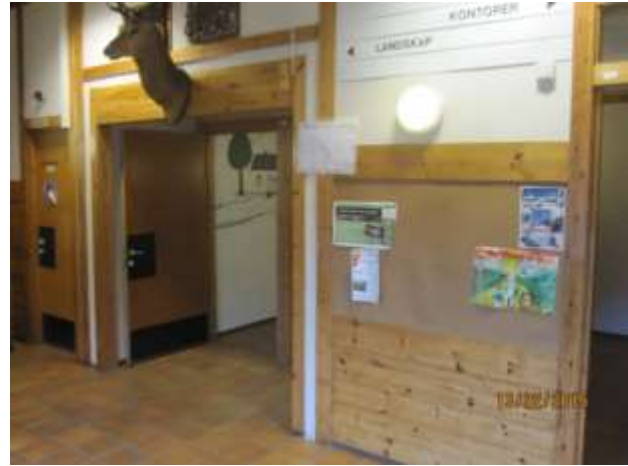
Bilde 21: Prøve 01, maling på betongvegg rom 104. Inneholder ikke tungmetaller eller PCB. Rene masser.

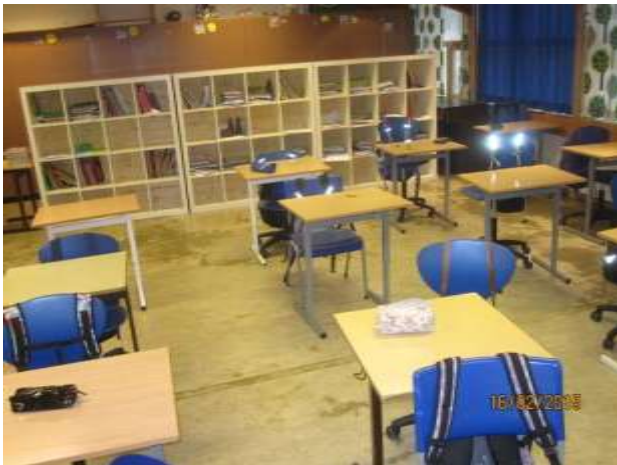
Bilde 22: Typisk klasserom med linoleum belegg. Prøve 05 inneholder Bly. Forurenset avfall

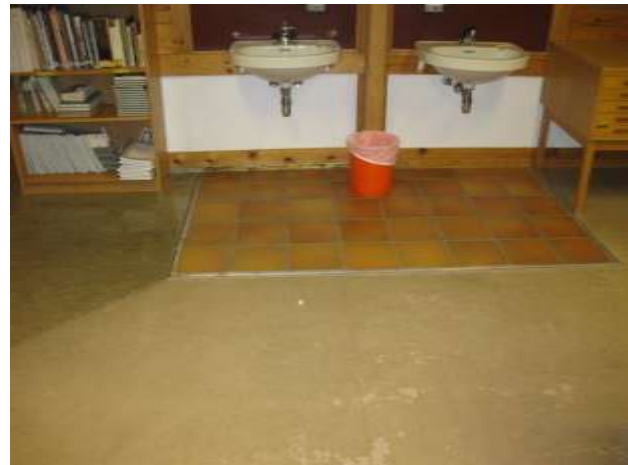
Bilde 23: Belegg av linoleum mot våtsone med flis. To farger samme type belegg. Forurenset avfall.

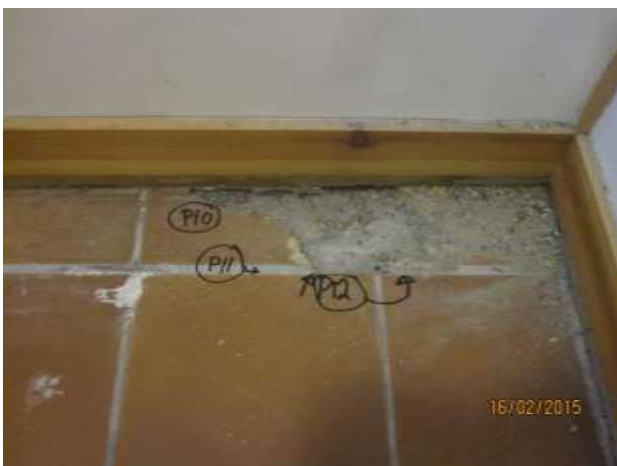
Bilde 24: Gulvfliser, Prøve 10. Rene masser

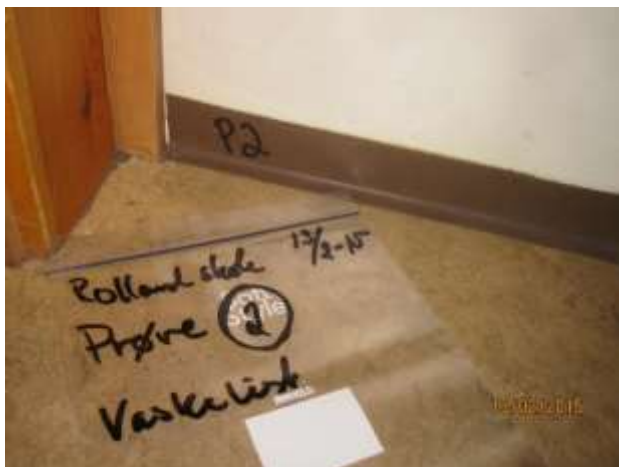
Bilde 26: Prøve 01 av vaskelister. Inneholder ftalater over grensen for farlig avfall.

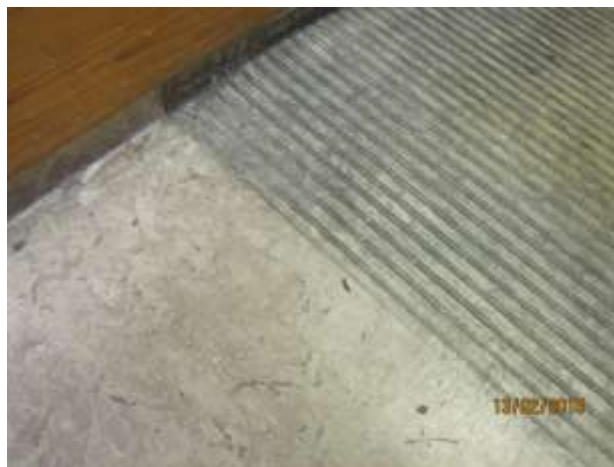
Bilde 27: Gulvbelegg av vinylbelegg i korridor 100. Sorteres og leveres som farlig avfall.

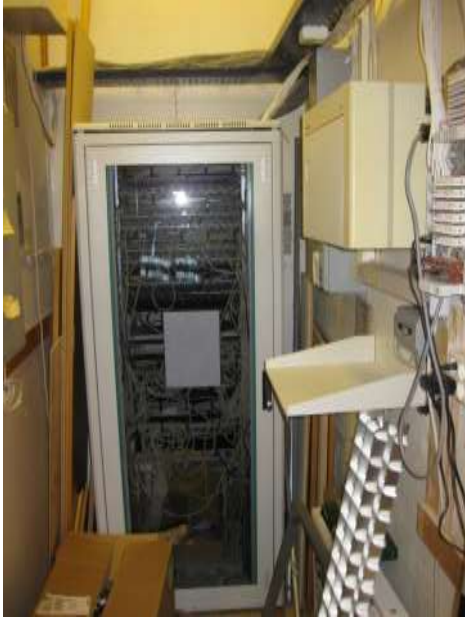
Bilde 28: Dataskap. EE avfall

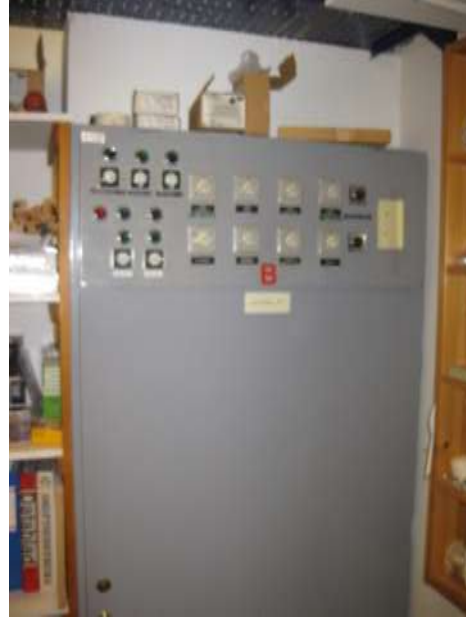
Bilde 29: Fordelerskap , 4-5stk. underfordelings skap påvist i korridor.

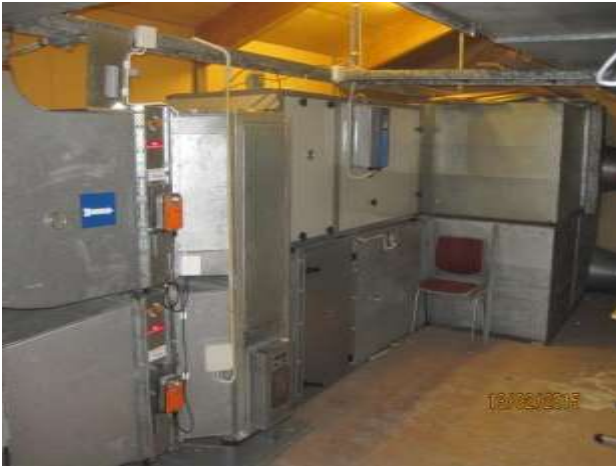
Bilde 30: Ventilasjonsaggregat. EE-avfall

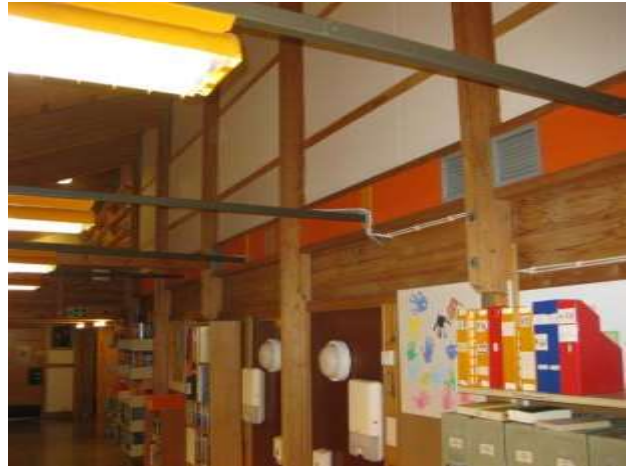
Bilde 31: Typiske arealer med store mengder EE-avfall

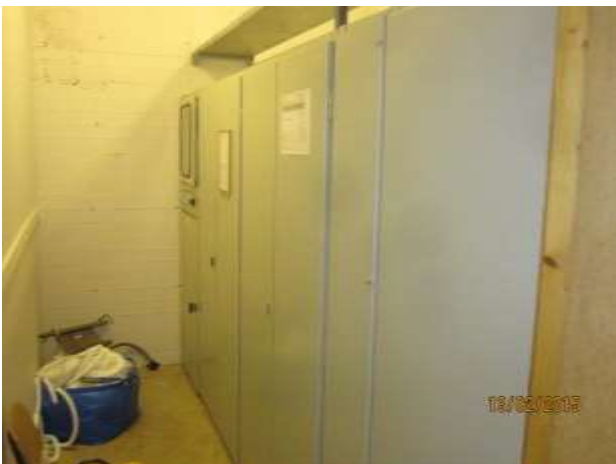
Bilde 32: Tavlerom 103. Hovedtavle EE-avfall

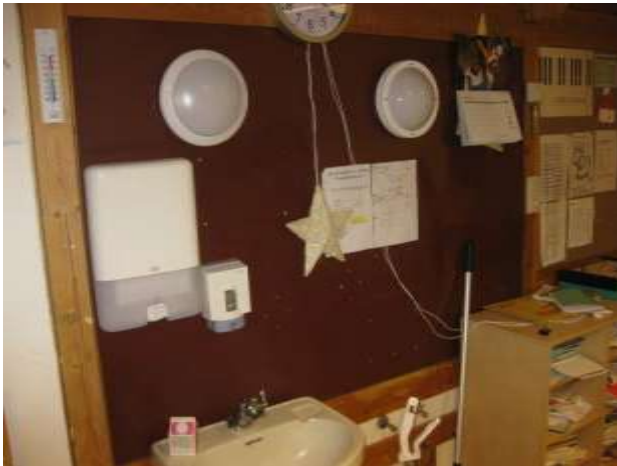
Prøve nr.	Type/Prøvetakningssted	Resultat
Prøve 09	Respatexplate på vegger i våt sone. (Rød) Rom: 107	Ikke påvist

Bilde 34: Respatex plate på vegg. Ordinært avfall

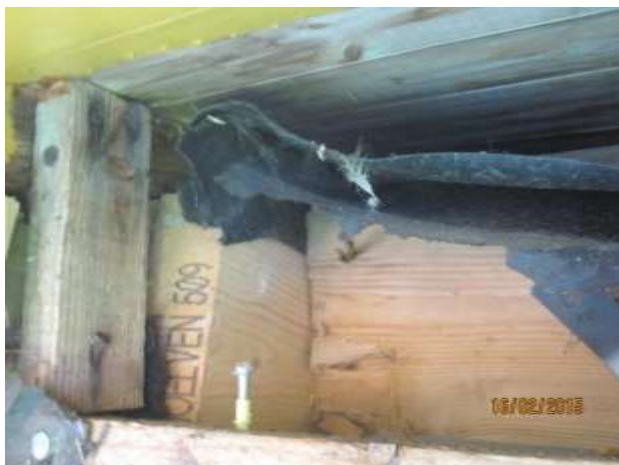
Bilde 35: Prøve 15, luftepapp inneholder ikke PAH.

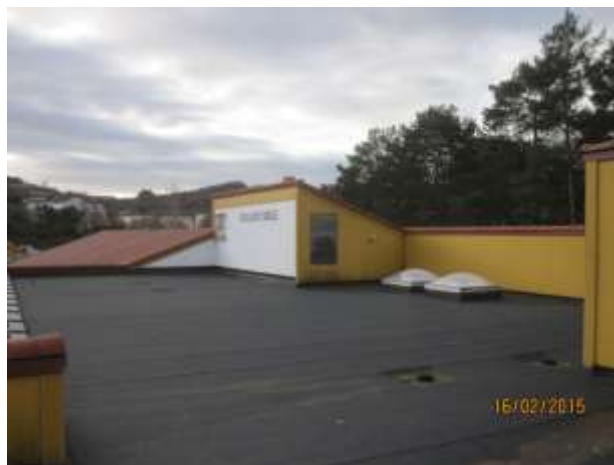
Prøve nr.	Type/Prøvetakningssted	Resultat
Prøve 15	asfaltpapp/vindtett (sort) Luftespalte på skråtak.	Ikke påvist
Prøve 16	Eldre taktekkning, trolig under ny taktekkning utført 2009/2010	Sum PAH (16): 13 mg/kg Forurenset avfall

Bilde 36: Prøve 16, Mulig eldre papp under ny tekking, inneholder PAH over normverdi.

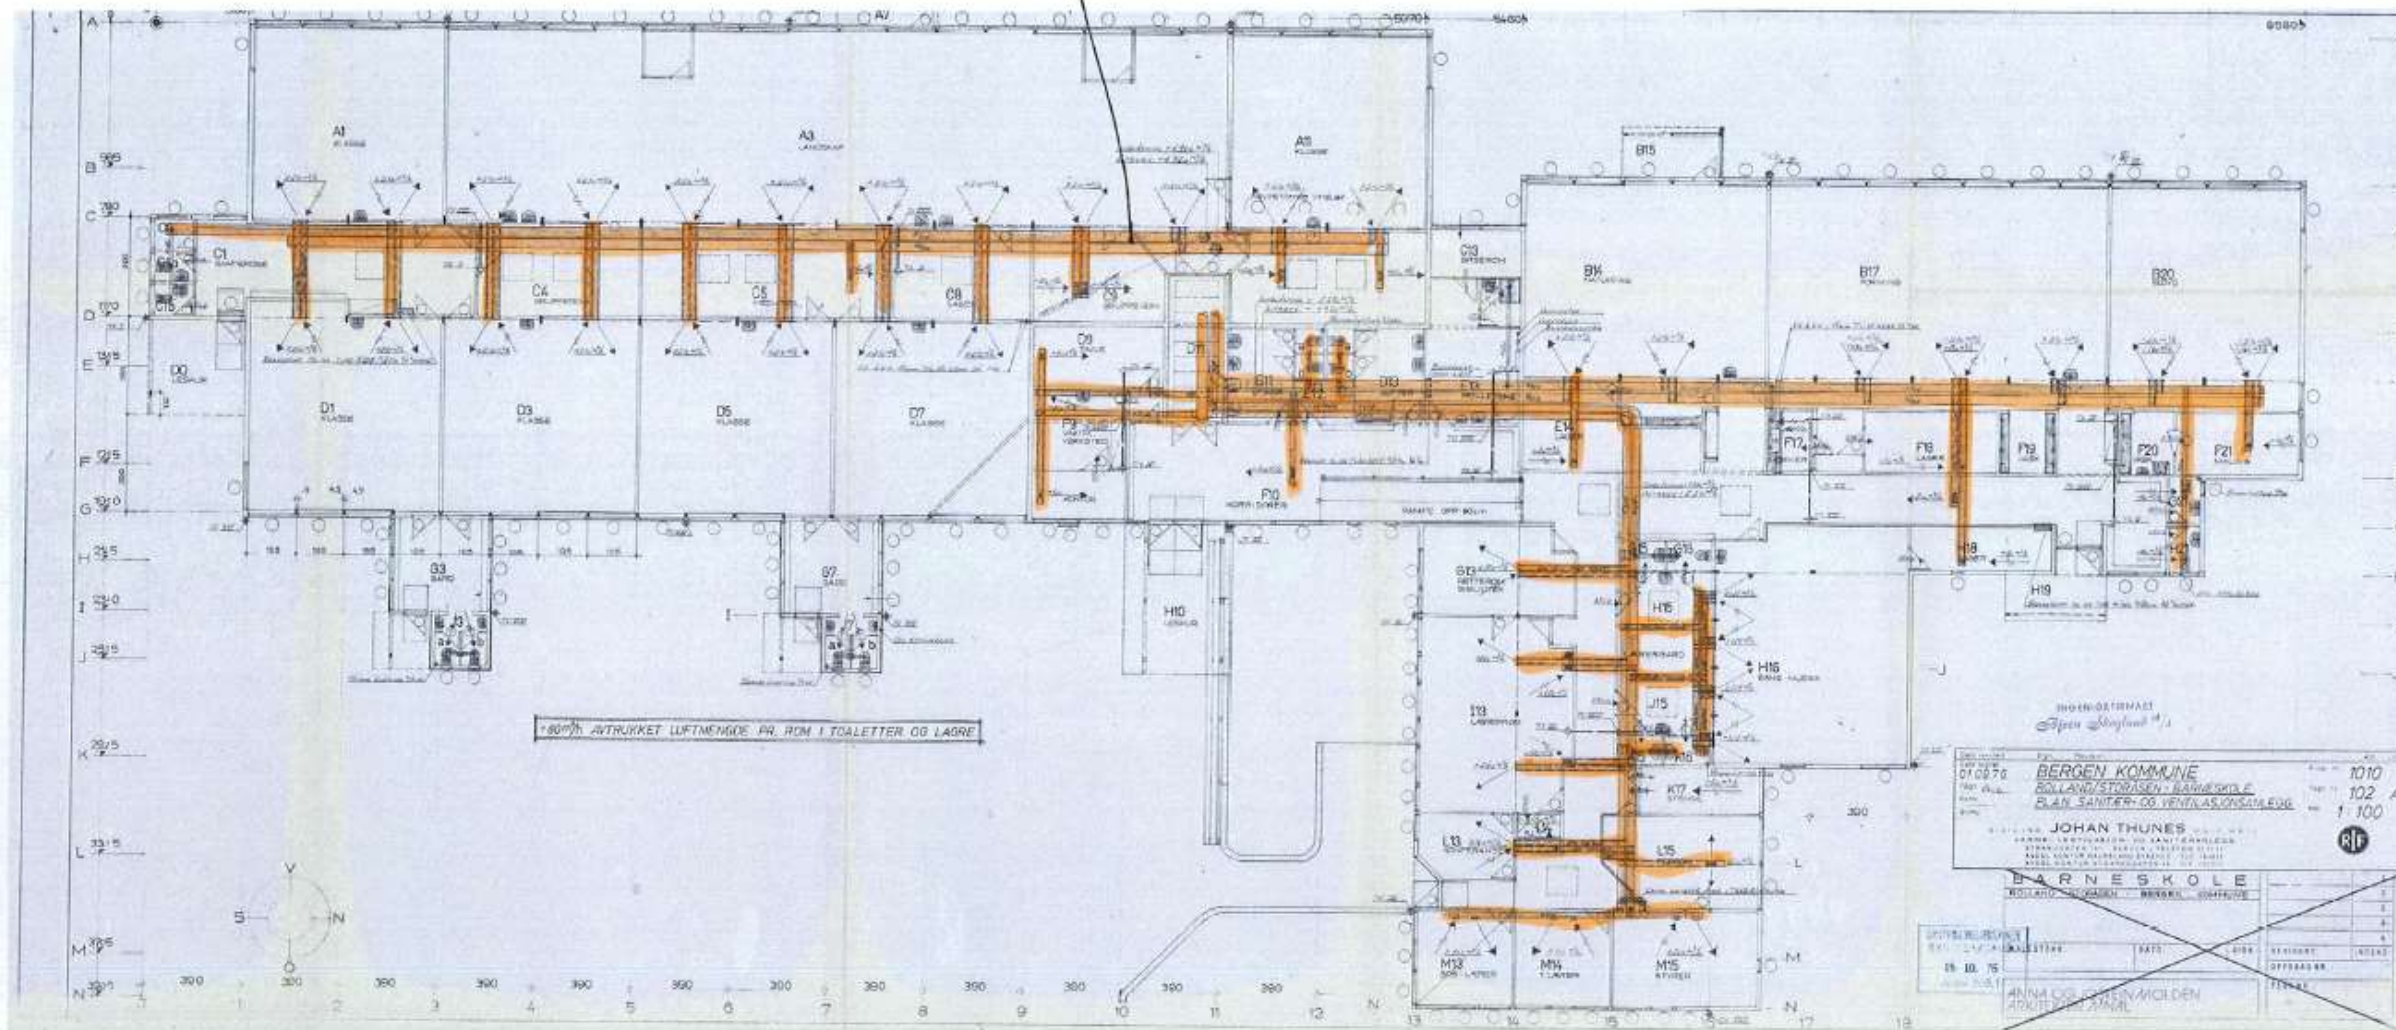
Ventilasjonskander, skjøter med Asbestholdig fugemasse.

■ Kander med Asbest fuger i skjøter.
