Forsvarsbygg

► Rena flyplass, Landsørkje - Kartlegging PCN/PCI og Bæreevne

Oppdragsnr.: 52204306 Dokumentnr.: ENRE-01 Versjon: B03 Dato: 2023-01-11

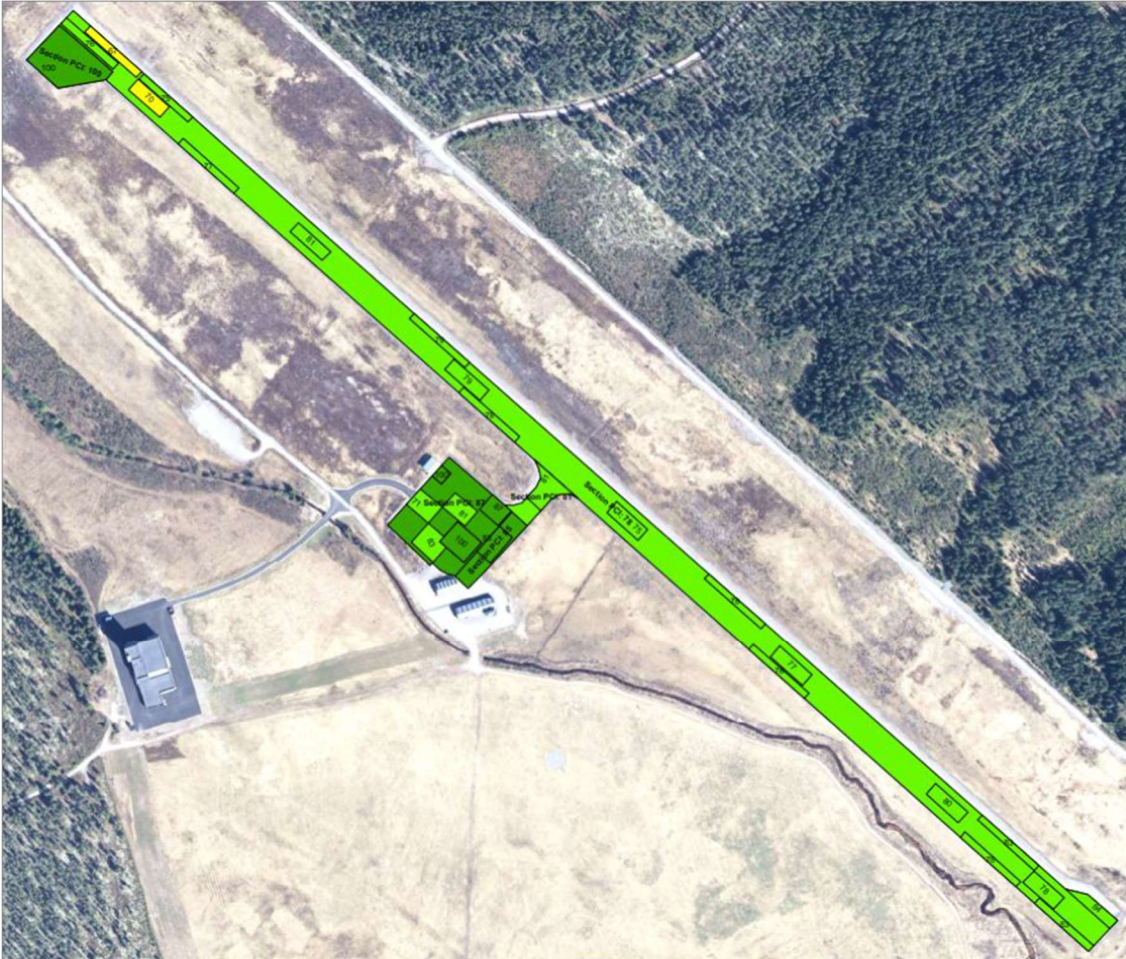
Bilde 5 Viser PCI for faste dekke pr. september 2022 (Ref. Sweco Vedlegg 2)

Kartleggingen viser at kvaliteten på slitedekket på RWY, TWY og Apron er i hovedsak lysegrønn («Satisfactory») eller mørkegrønn («Good»). I nordenden er noen mindre arealer angitt gult («Fair») og kun noen mindre arealer på RWY.

Det er også registret en del tverrgående sprekker og noen få langsgående sprekker. Disse sprekkenes gir ikke direkte lav PCI-verdi, men for å redusere faren for FOD (Foreign Object Debris) og raskere forringelse av dekkene, forutsettes det jevnlig utbedring og tetting av sprekkenes.

- Løpende og systematisk overvåkning (årlig) og utbedring av sprekker (årlig, eller etter behov)

- Ny PCI-kartlegging om 6-8 år (2028-2030)
- Reasfaltering bør senest utførelse om 10 år (2032)

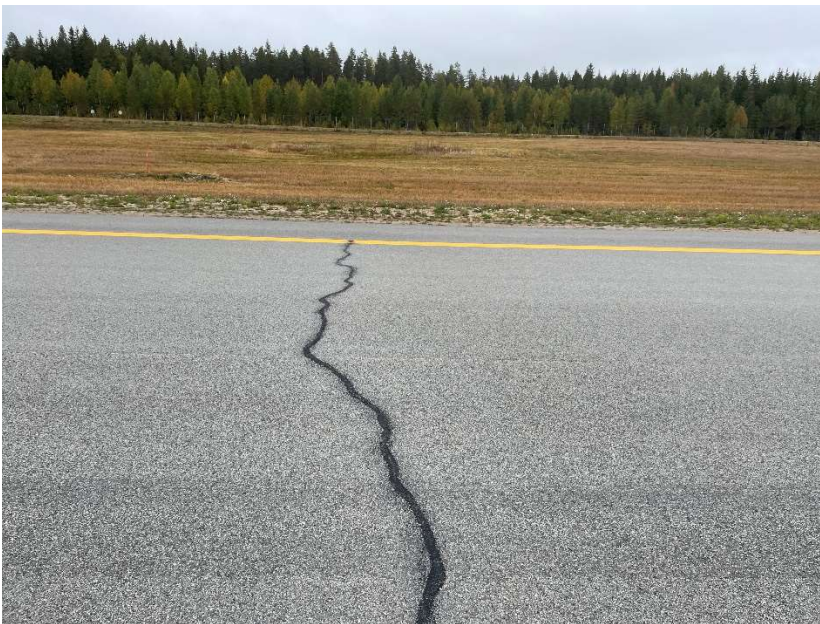
Bilde 6 Tverrgående sprekk rullebane

Det er observert tverrgående sprekker som er samsvarende rørtraseen for OV-ledninger som krysser rullebanen. Ut fra observasjoner ligger OV-røret med liten overdekning og sprekkenes i asfaltdekket kan ha en sammenheng med dette. Det kan være flere årsaker til sprekkenes, blant annet vil kulden som trekker inn i røret medføre dypere tele enn for øvrige arealer. En senking av kryssende OV-ledninger er et tiltak som bør vurderes.

Det anbefales at sprekker som danner seg utbedres årlig, frem til neste reasfaltering. Når reasfaltering utføres anbefales det å vurdere ekstratiltak ved lange sprekker, siden de gjenoppstår ofte (årlig), før eller i forbindelse med reasfaltering. Som ekstratiltak kan fresing 4-6 cm bredde langs sprekker, legge armering og nytt slitelag.

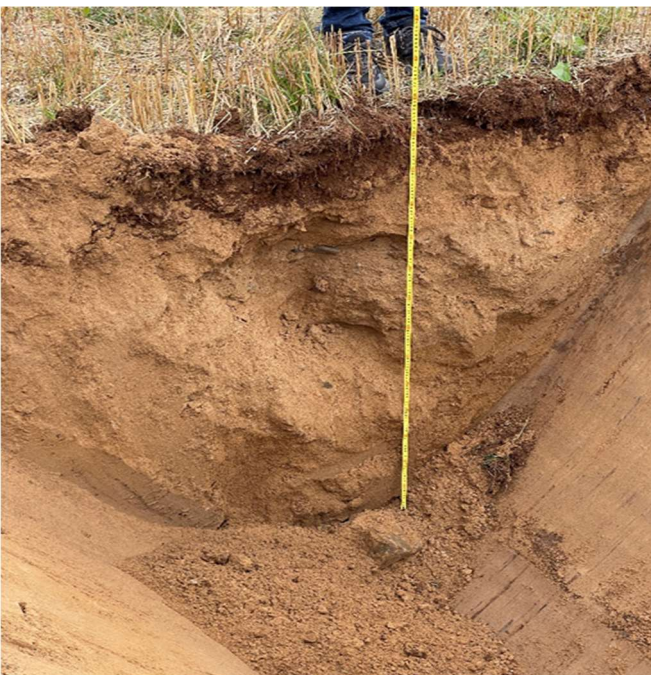
Bilde 8 Prøvepunkt 5 - Vekstjord over grus/sand

Prøvepunkt 5 og 10 viser en typisk situasjon med 10-15 cm vekstjord over morene/grus/sand materiale. Grus/sand materiale var litt av varierende kvalitet, men gjennomgående vurdert til å ha god nok bæreevne.

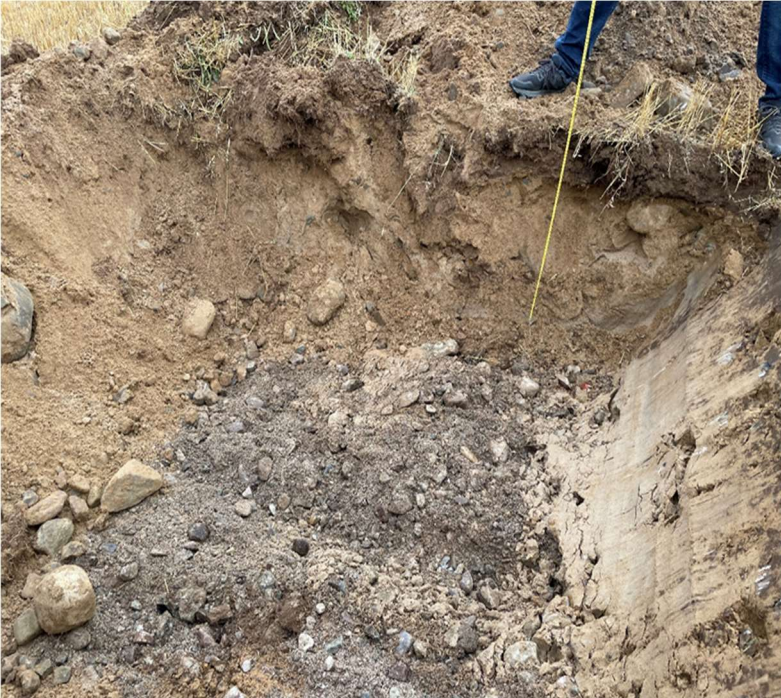
Bilde 9 Prøvepunkt - Viser vekstjord over morenemasser

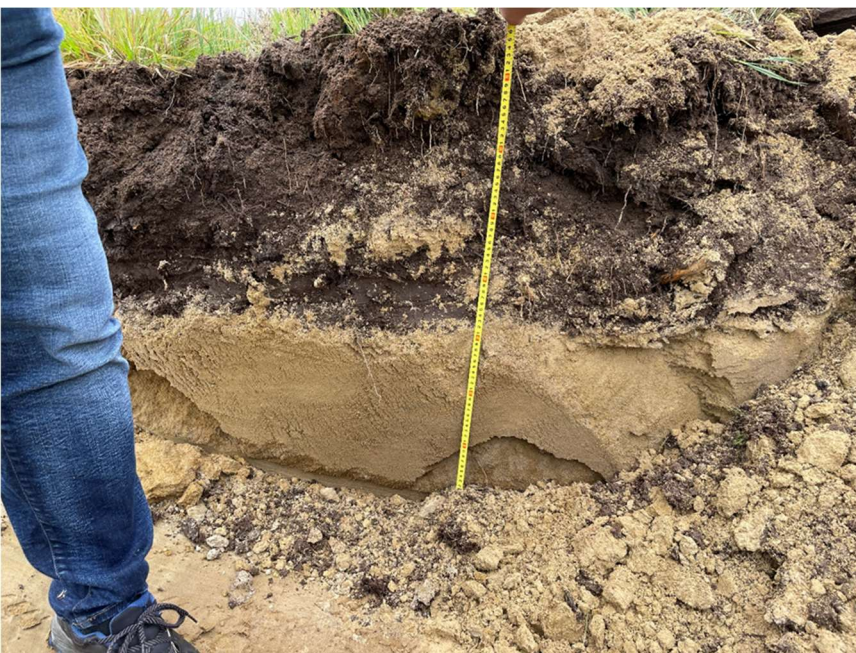
Bilde 10 Prøvepunkt 6 - Her er vekstjord tykkere en anbefalt.

I prøvepunkt 6 (i sør/øst) er vekstjordlagt ca 50 cm og her anbefales det tiltak, med fjerning ca 35 cm av vekstjorden.

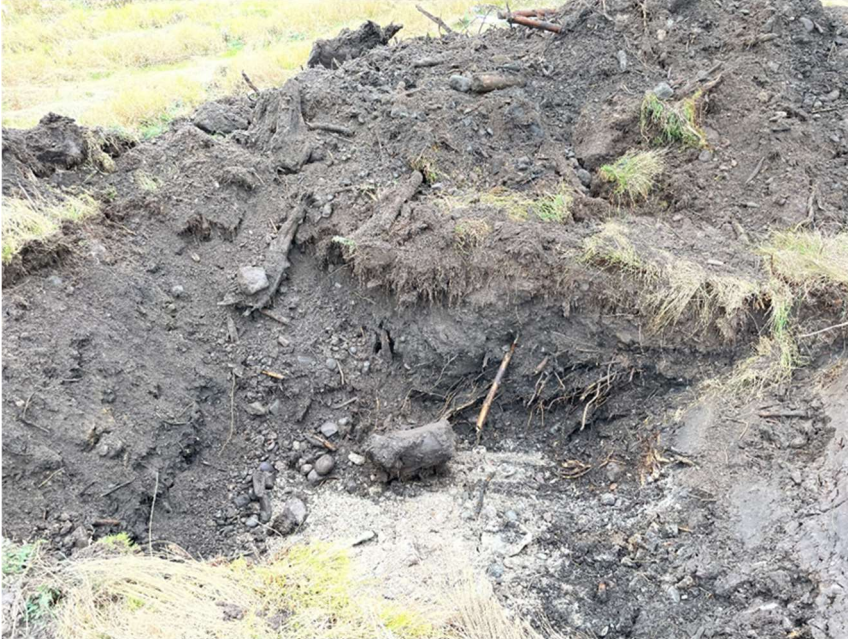
Bilde 11 Prøvepunkt 17 - Viser vekstjord/humusmateriale tykkere en anbefalt

I prøvepunkt 17 er tatt i nord/øst i området for gammelt bekkeleie. Her det ca 1 m med vekstjord blandet med kvist/røtter. Bæreevnen er vurdert til dårlig. Her anbefales masseutskifting og forsterkning.

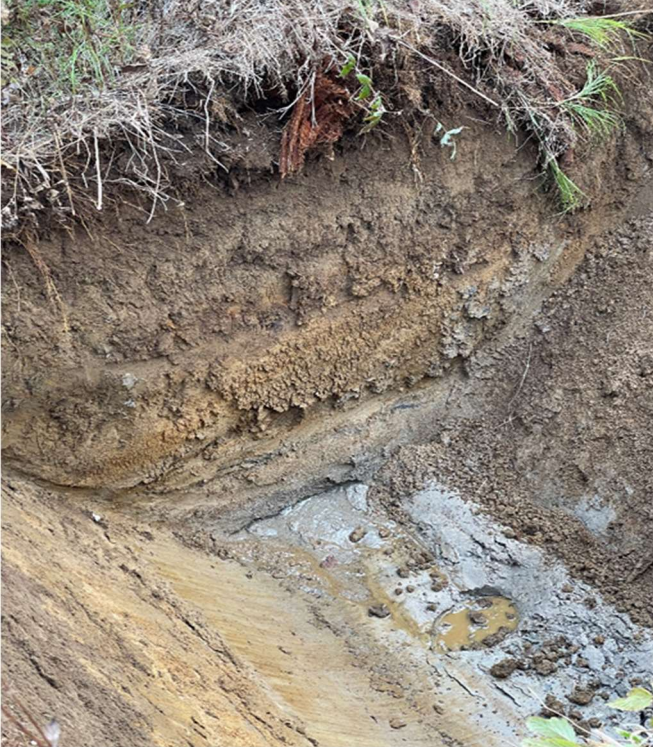
Bilde 12 Prøvepunkt 23 - I sør/vest

Prøvepunkt 23 er i sør/vest, vest for Ygla-bekken og her er det vekstjord, delvis humusholdig sand og med bløt sand i bunnen. Og dette er det bilde vi har for område lage begge sider av Ygla-Ygla-bekken og har vurderes bæreevnen til mindre god og her anbefales masseutskifting og forsterkning.

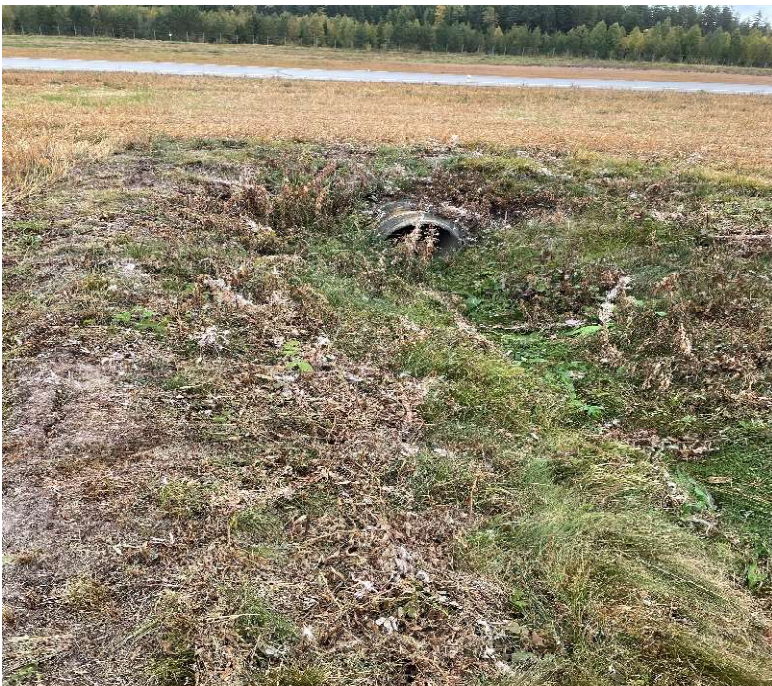
Bilde 13 OV-ledning (betong-rør) som krysser RWY, som må kontrolleres og eventuelt utbedres.

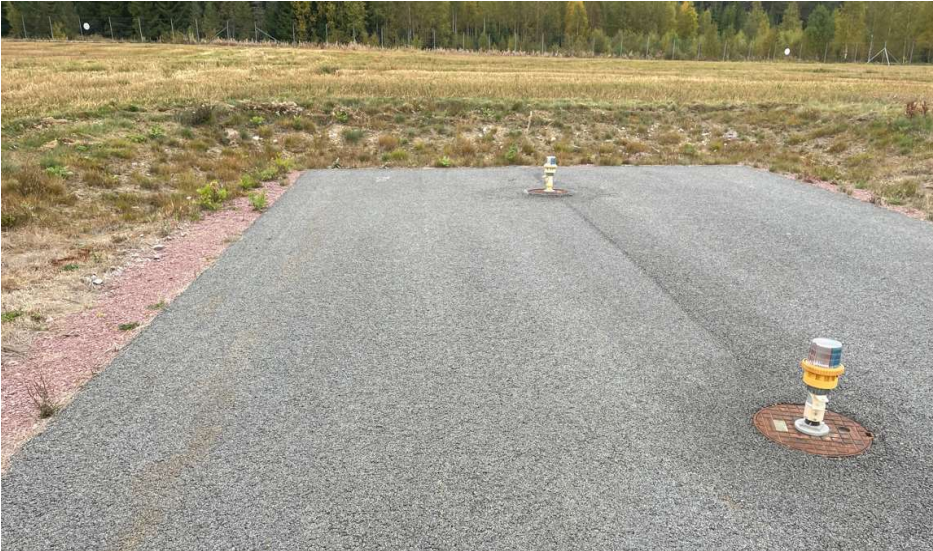
Bilde 14 Terskel øst Bane 30 Viser for bratt terreng inn mot asfalt.

Planert sikkerhetsområde anbefales innmålt/skannet slik at plantegninger og snitt kan utarbeides for å påvise avvik fra helningskrav. Det er avvik i planert sikkerhetsområdet fra helningskrav, men omfanget er ikke kartlagt. Det er også avvik der dagens bekk ligger, og når bekk flyttes må avviket i planert sikkerhetsområde utbedres.
