Sjekkliste: **Befaring Linje-maste Nr:**

# Befaring L29 M10

# Befaring L29 M12

# Befaring L29 M13

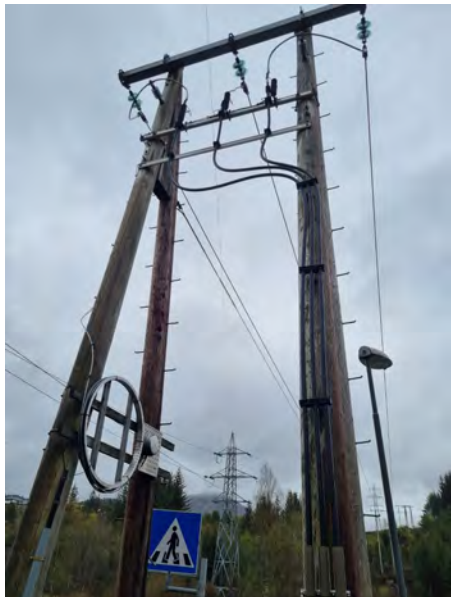
Kommentar: 4 hh gruver i VF  
Ikke utkobling

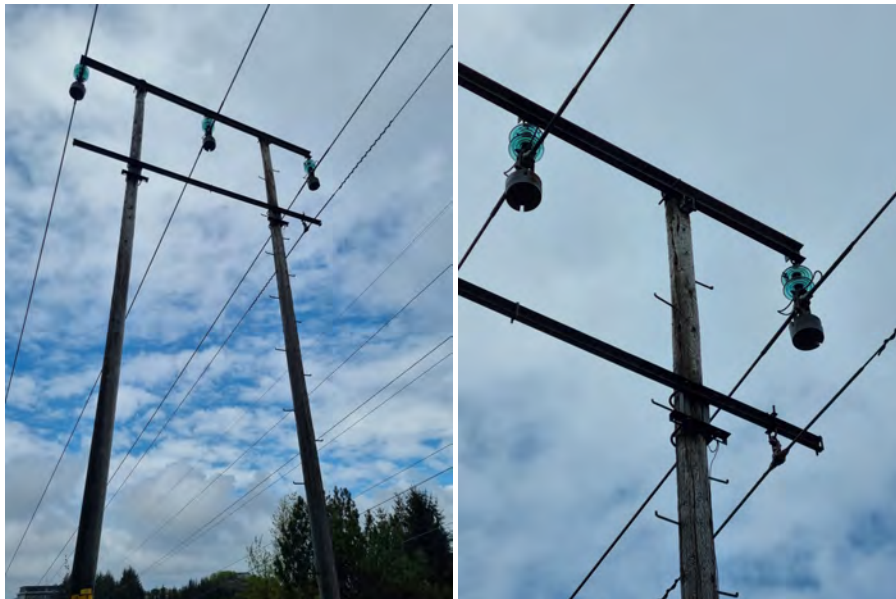
Kommentar: 3 hull i venstre bein. Toppen av mast. Utkobling.

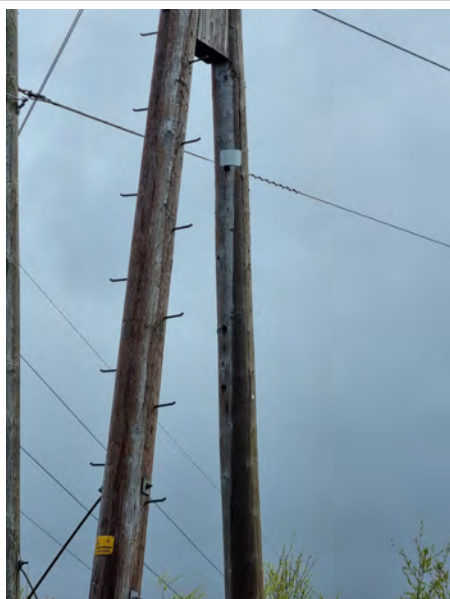
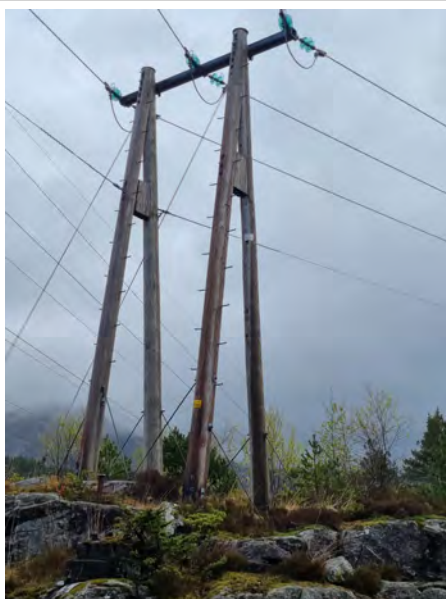
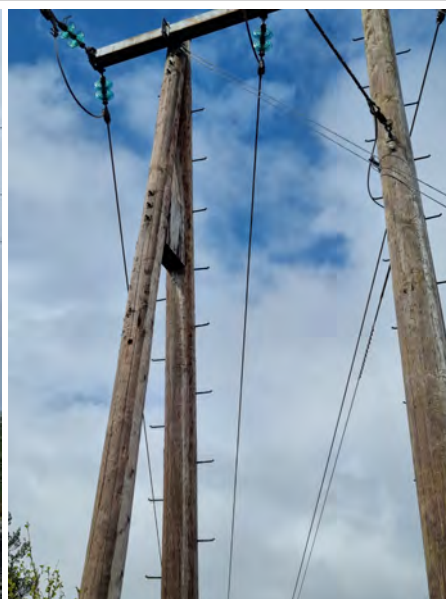
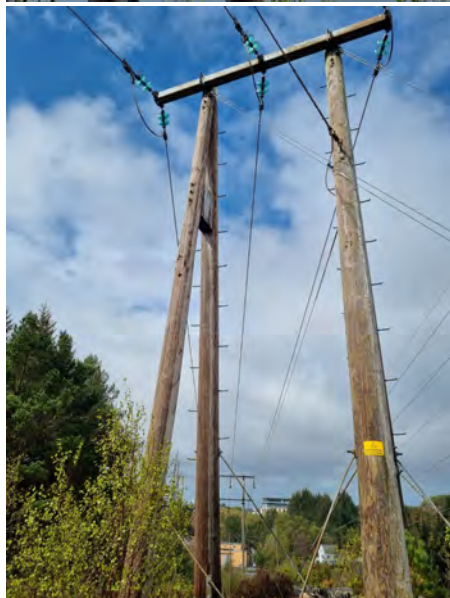
Kommentar: Både nye og gamle hull i HF. Ikke utkobling

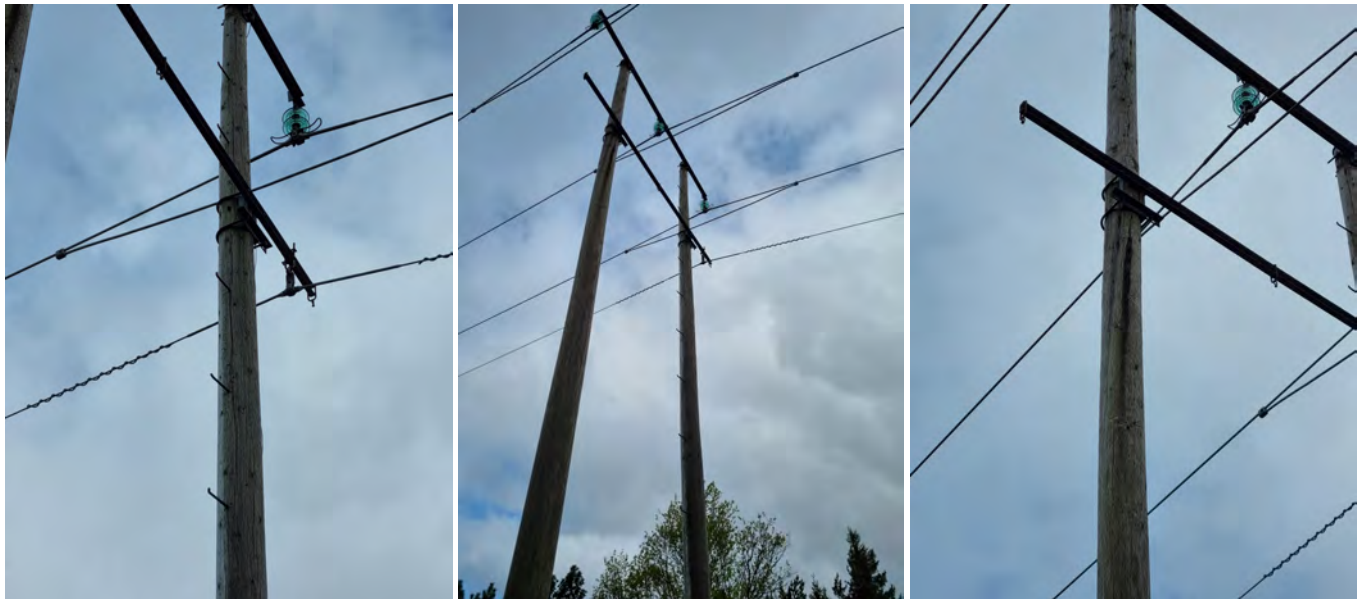
Kommentar: Et lite hull i hver stolpe ved nederste travers.

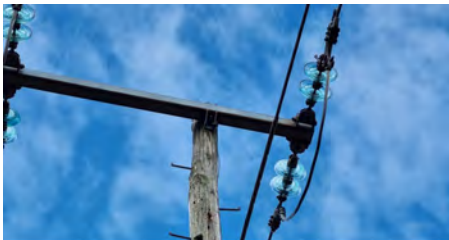
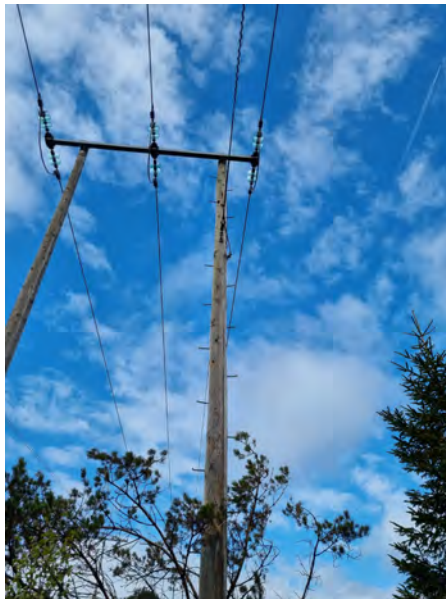
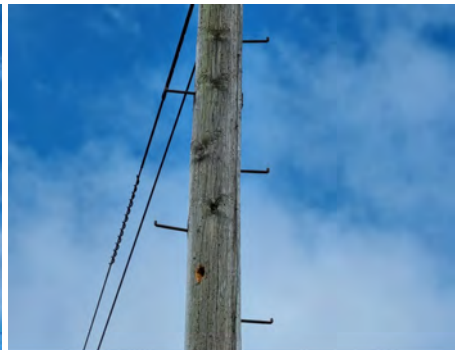
Kommentar: 6 hull i venstre stolpe. Et nytt. Utkobling

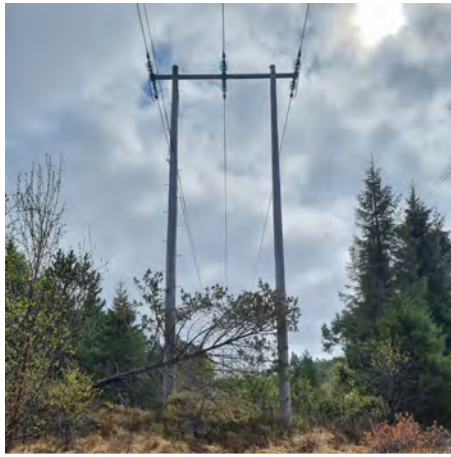
Kommentar: Et rotveltet tre ligger inntil masten

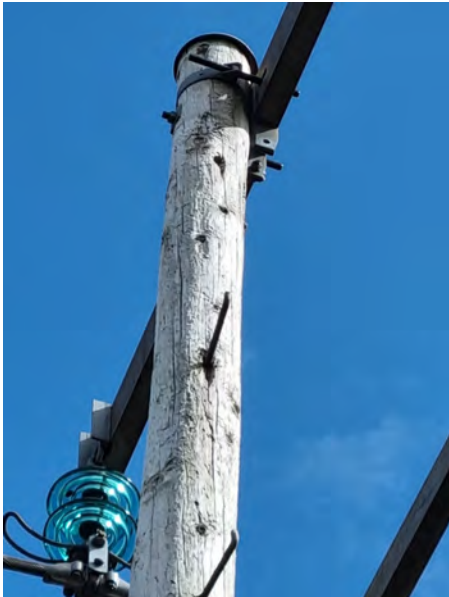
Kommentar: Et hull. Venstre bein. Rett under travers.

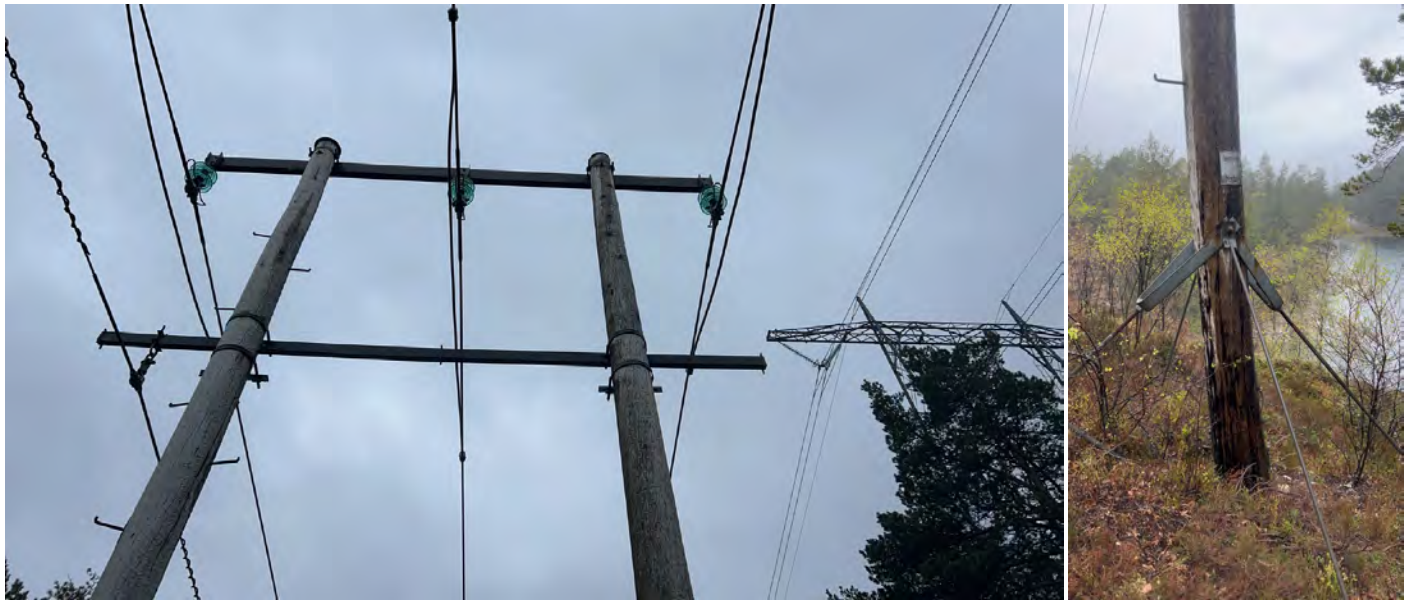
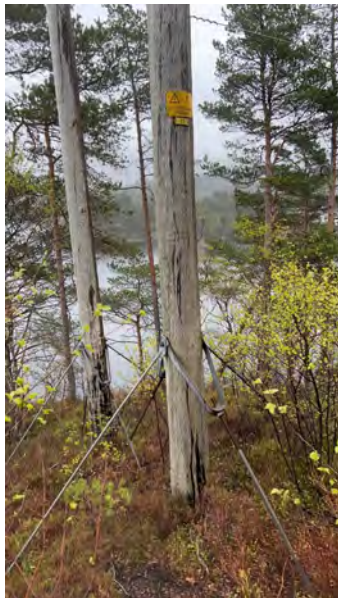
Kommentar: Lite hakkespettreife i Høgre bein, 50cm over nederste travers. Utslitt hsp skilt.

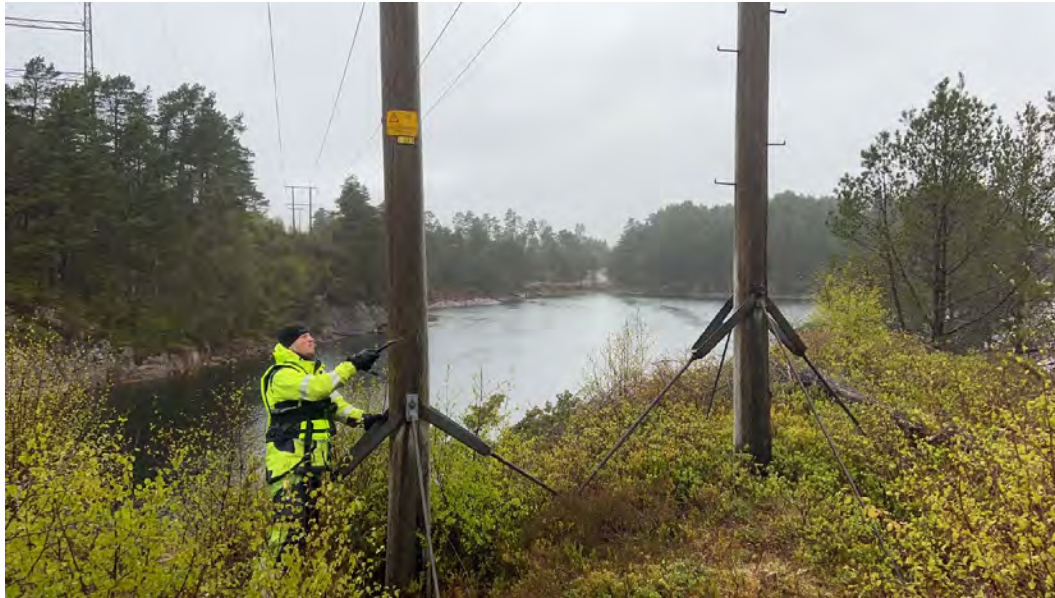
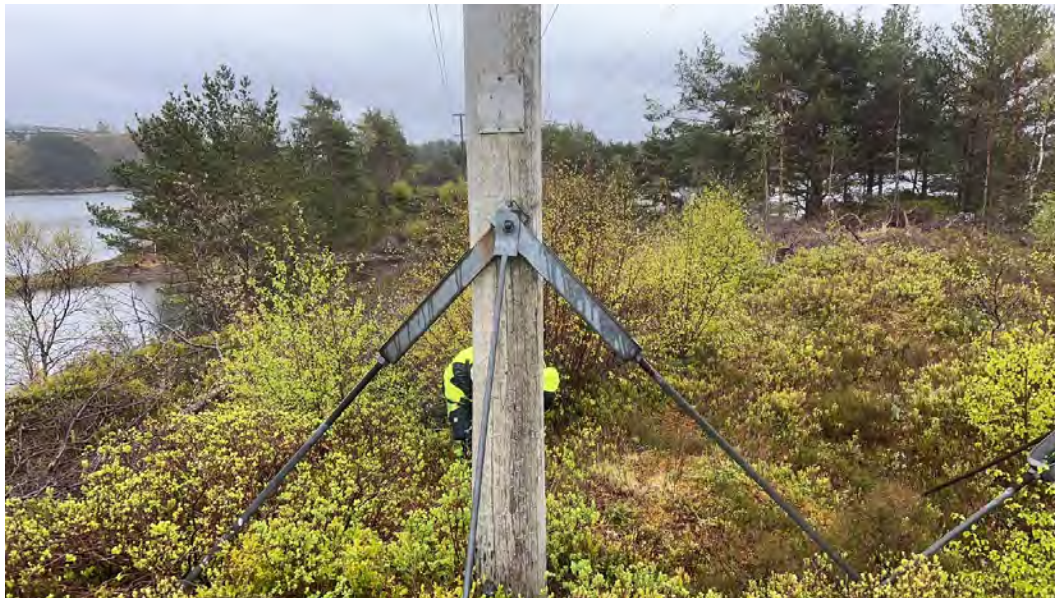
Kommentar: Utslitt hsp skilt.

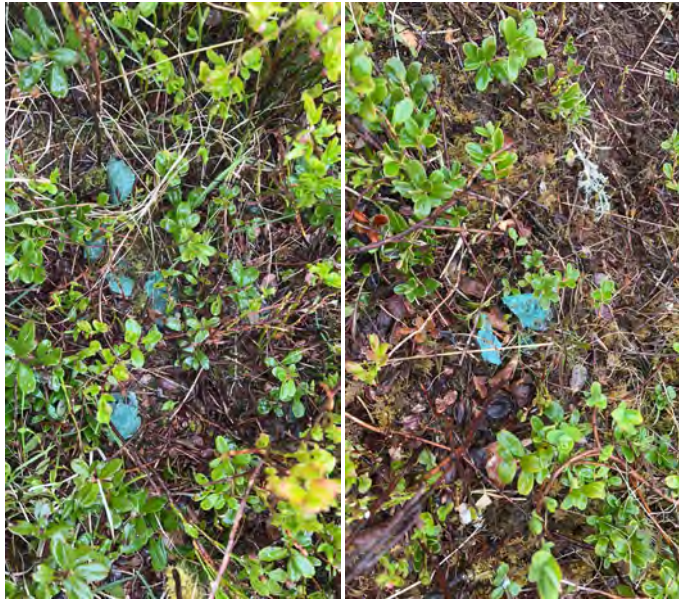
Kommentar: Knust isolatorglass ved mastepunkt.

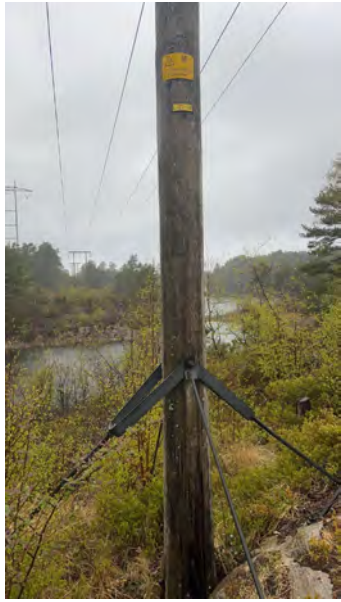
Mangler hsp skilt

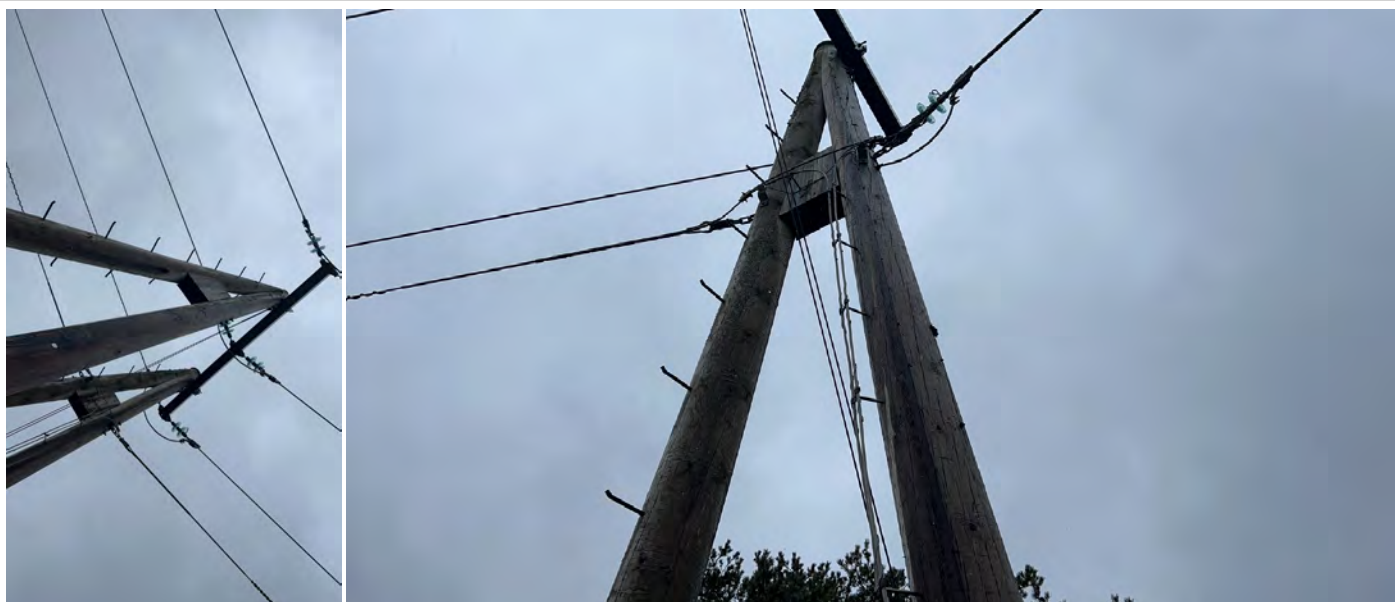
Kommentar: Hakkespetthull i HB, 8m over bakken. Litt sopp i VF, ingen problem.

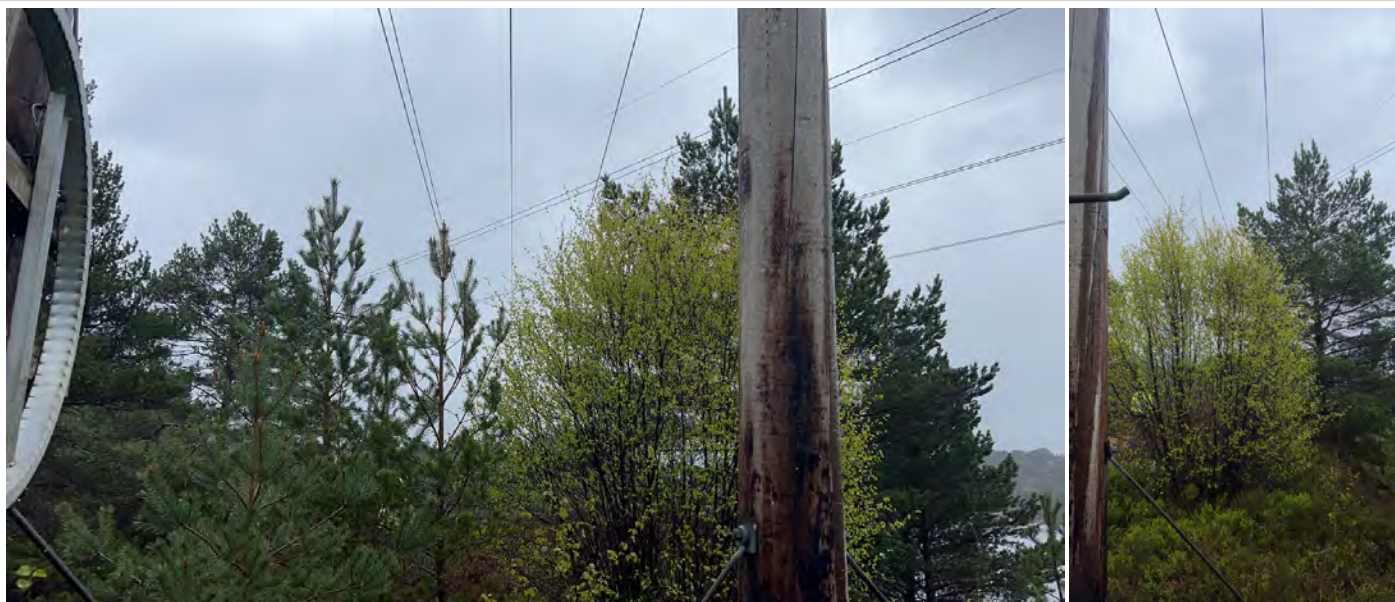
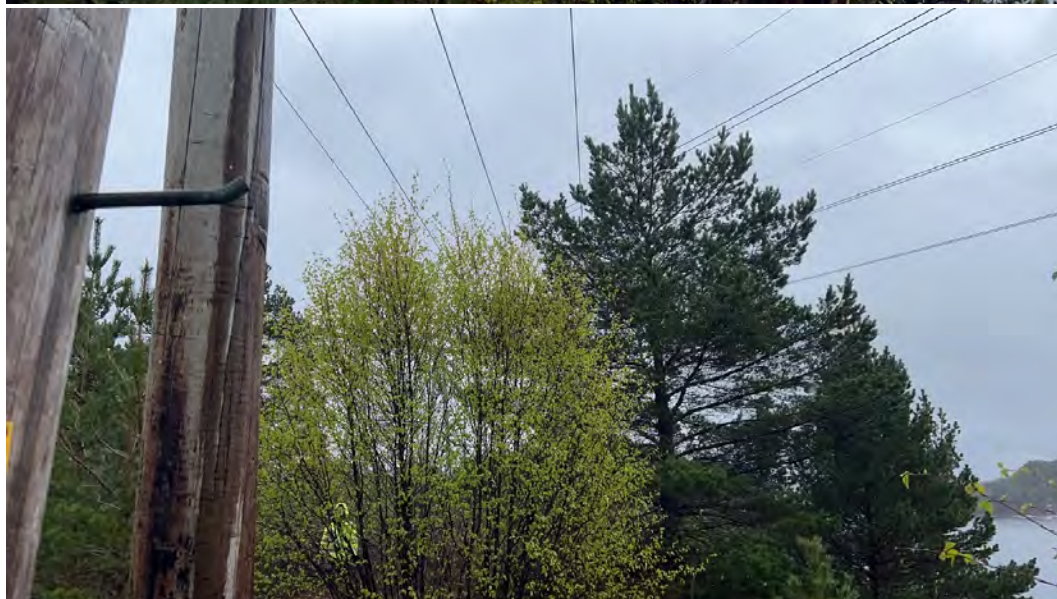
Kommentar: Furu vil vokse seg opp i linja, men først om eit par år. Ved den anledning bør mastepunktet ryddes for kratt og skog.

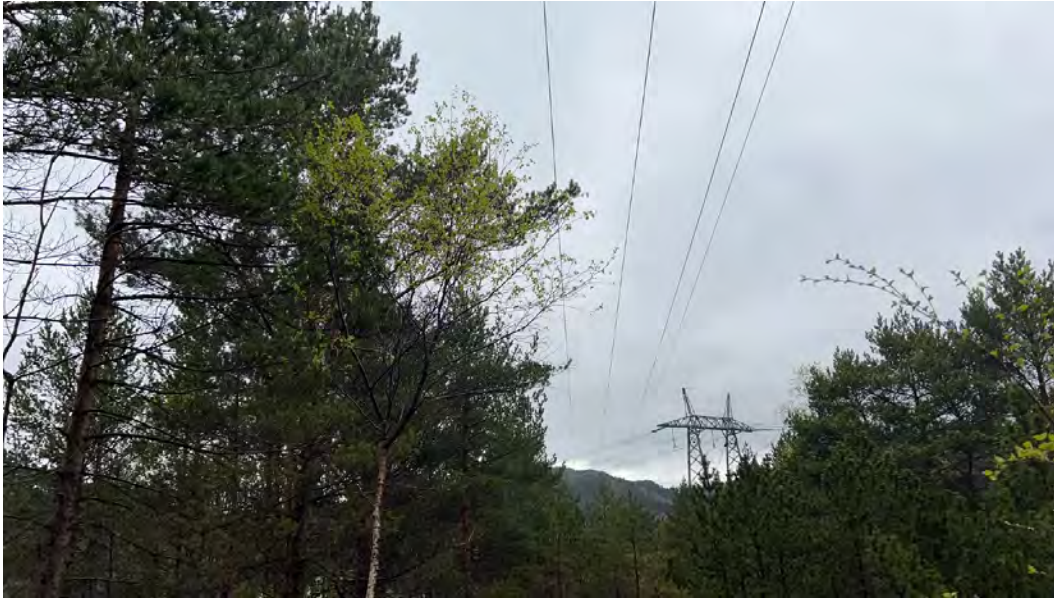
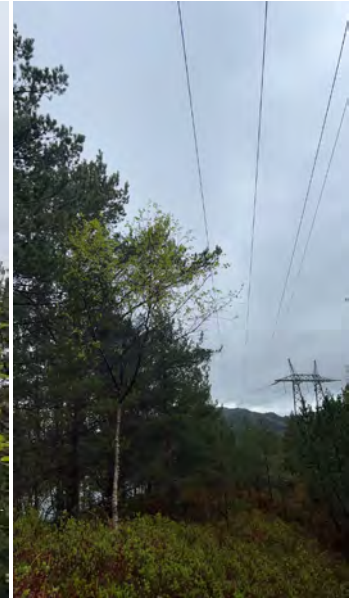
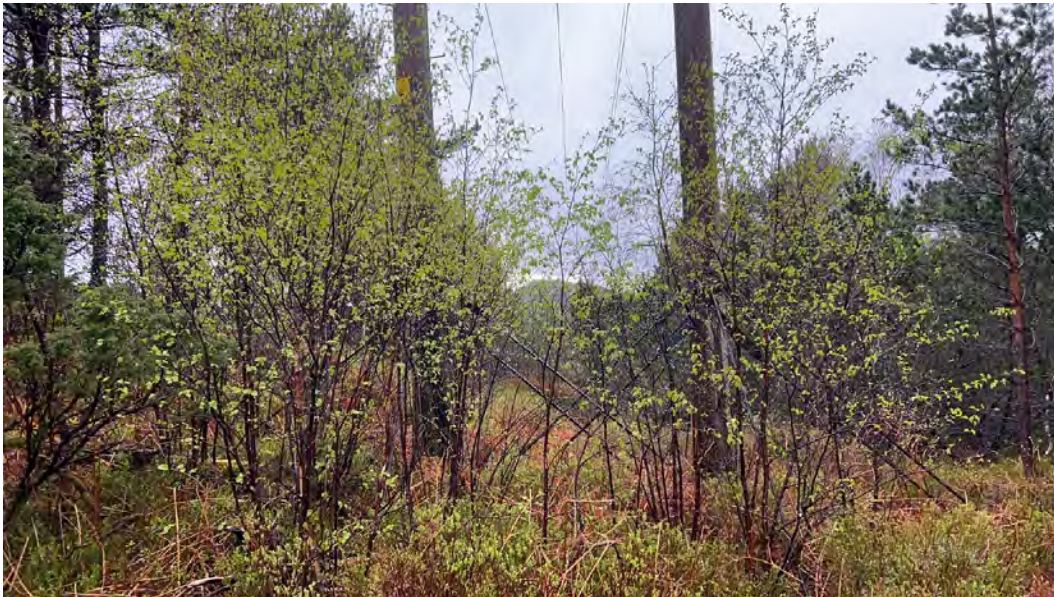
Kommentar: Bør rydde sideskog mot pluss og minus linjereining. Arbeid nær ved om det takast i år. Bruk av tirfor eller jekk( eller anna) for å tvinge treet i rett retning. Ta med greinsag.

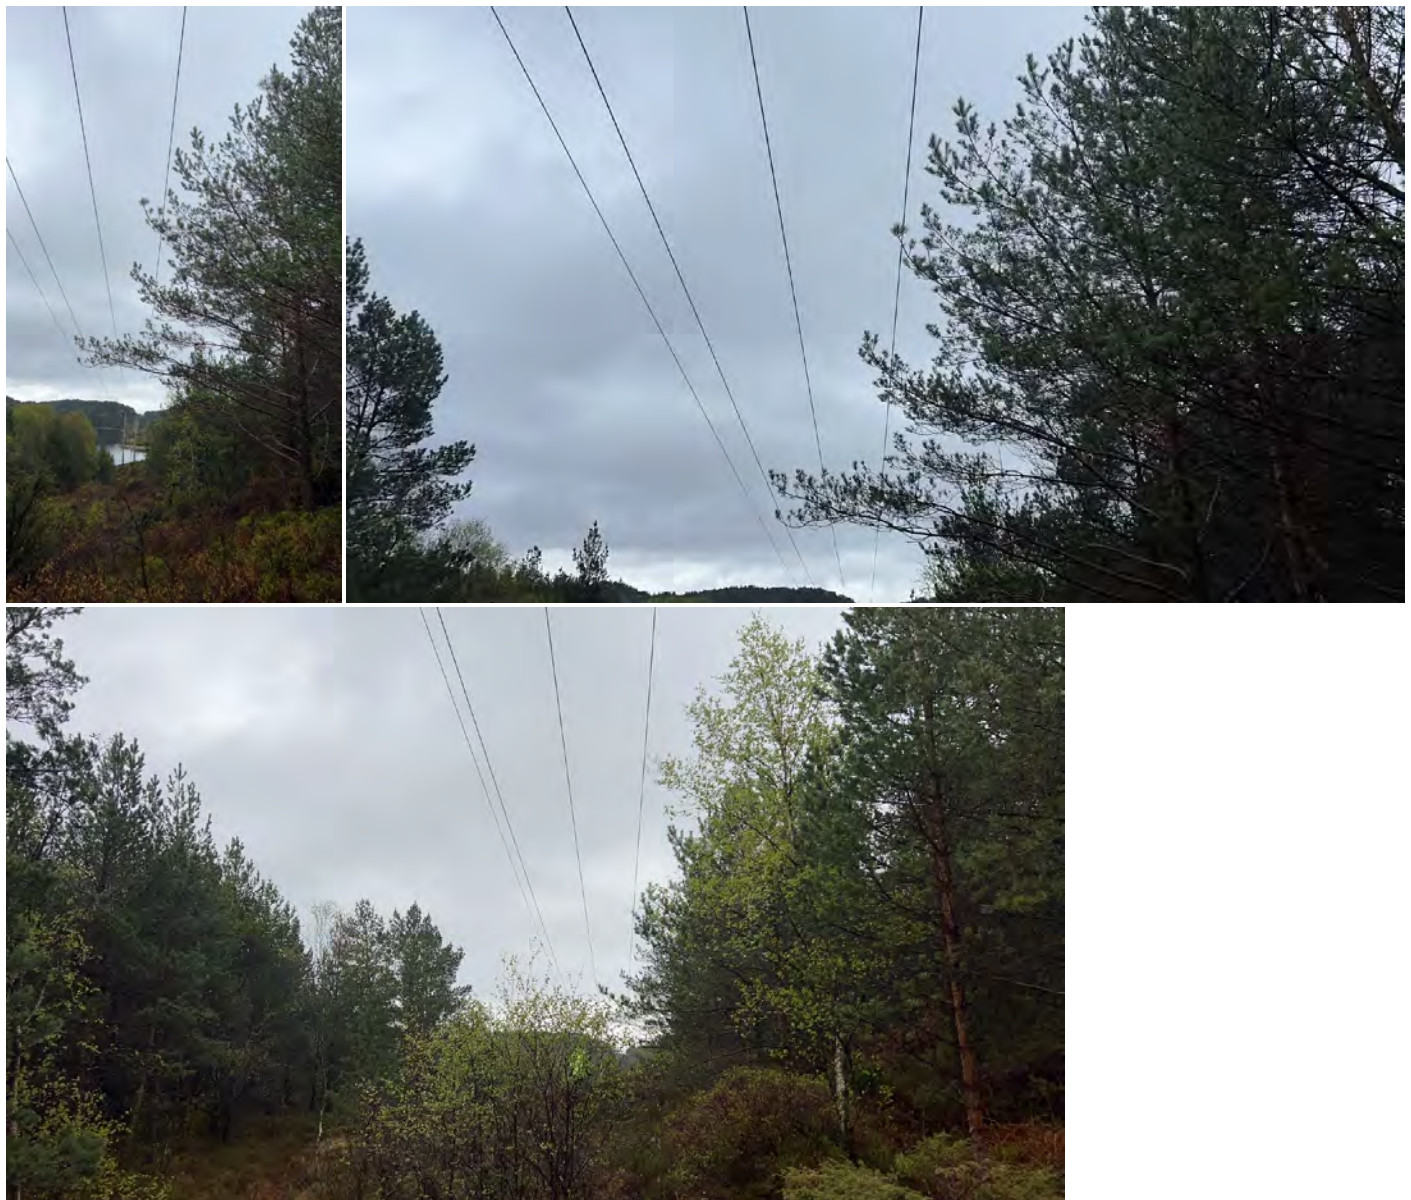
Kommentar: Sideskog på grensa av ryddebelte bør takast før det er nødvendig med utkobling.

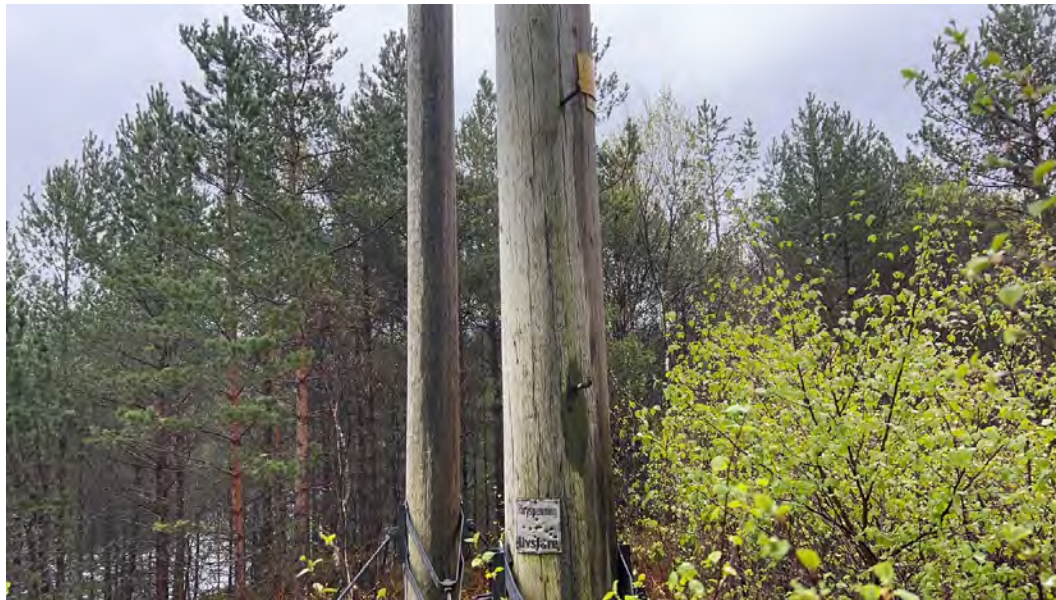
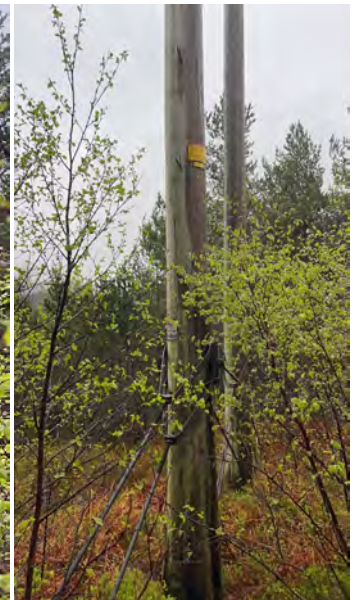
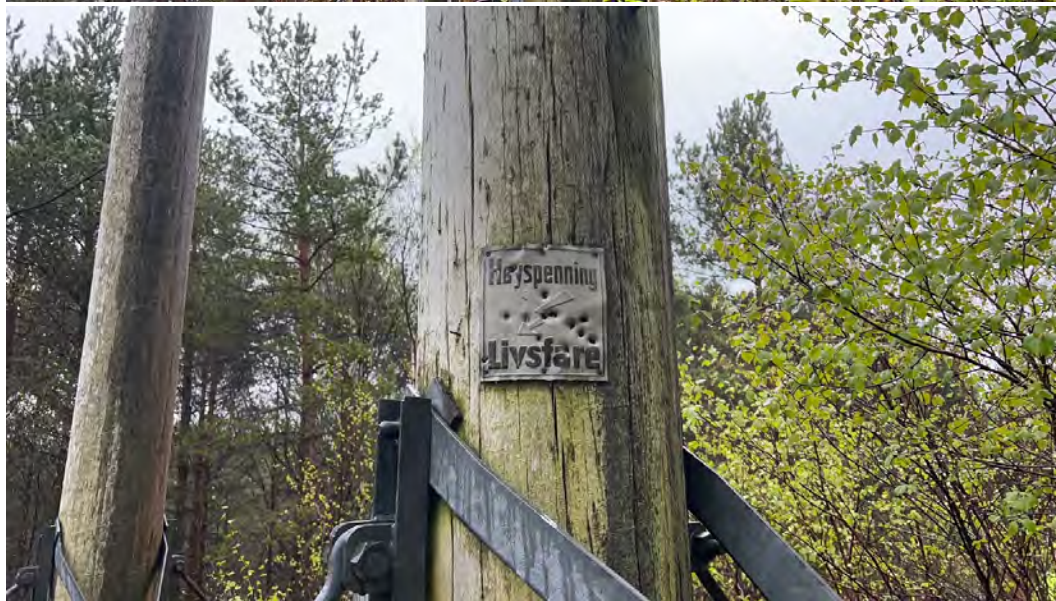
To skilt på et bein. Det eine er utslitt og kan erstattast med eit nytt på det andre mastebeinet som ikkje har merking.

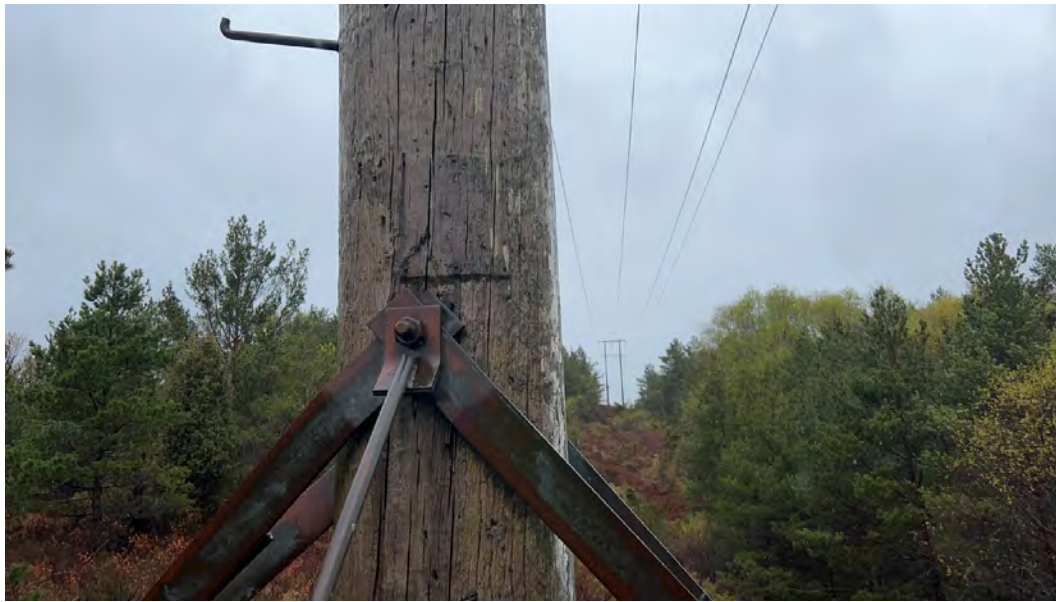
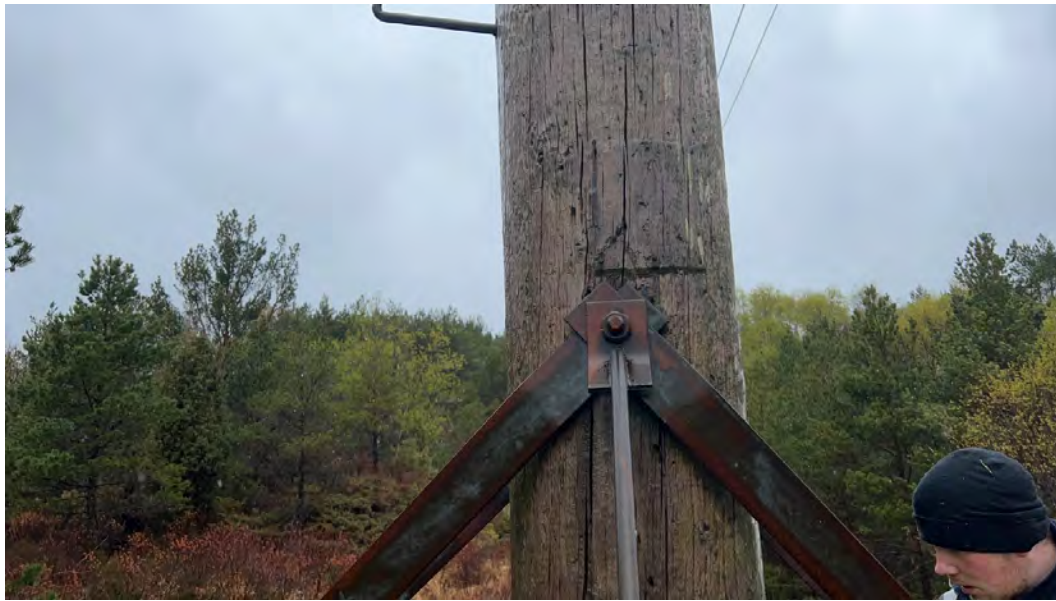
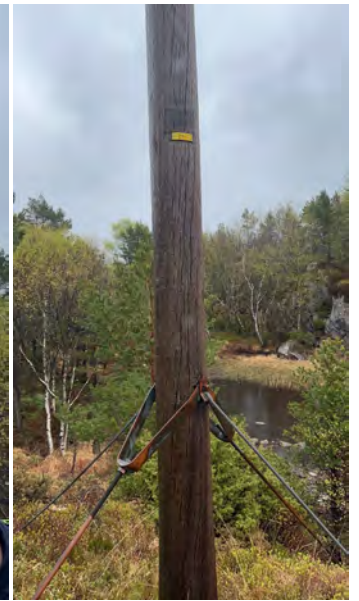
Mangler 2 stk hsp skilt

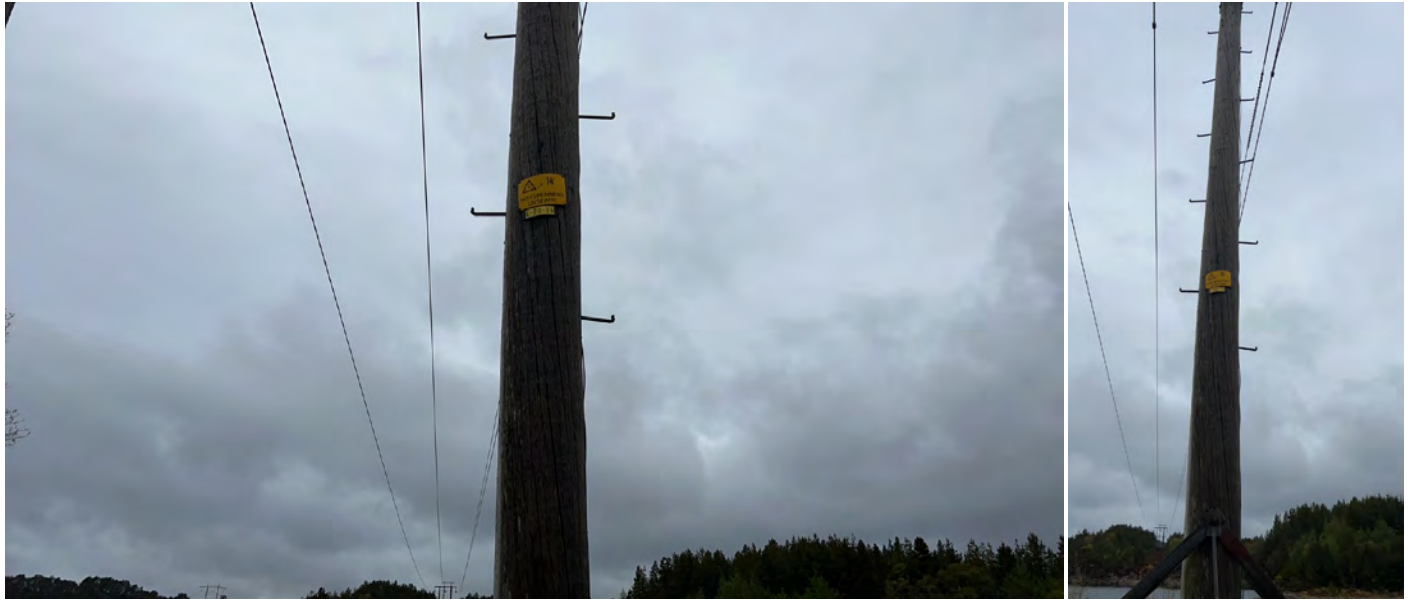
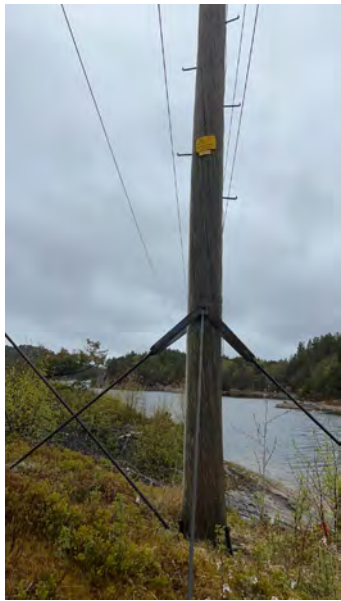
Eit hs skilt på mast

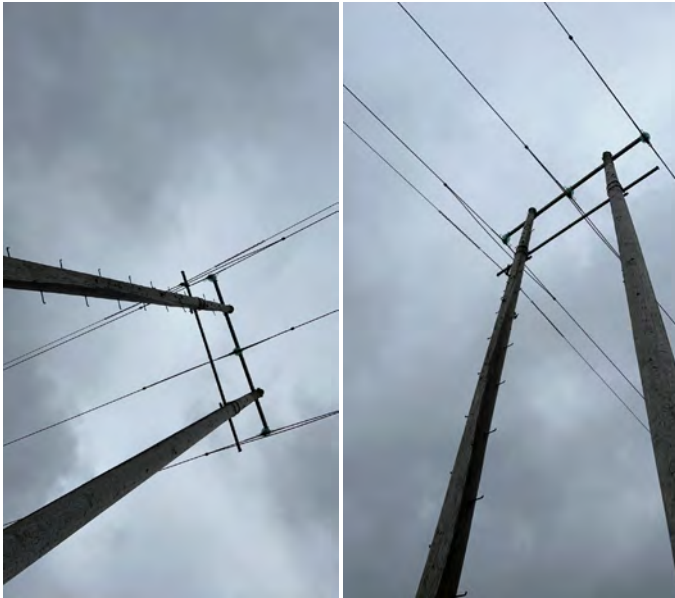
Kommentar: Mose i mast(venstre bein), men ingen problem

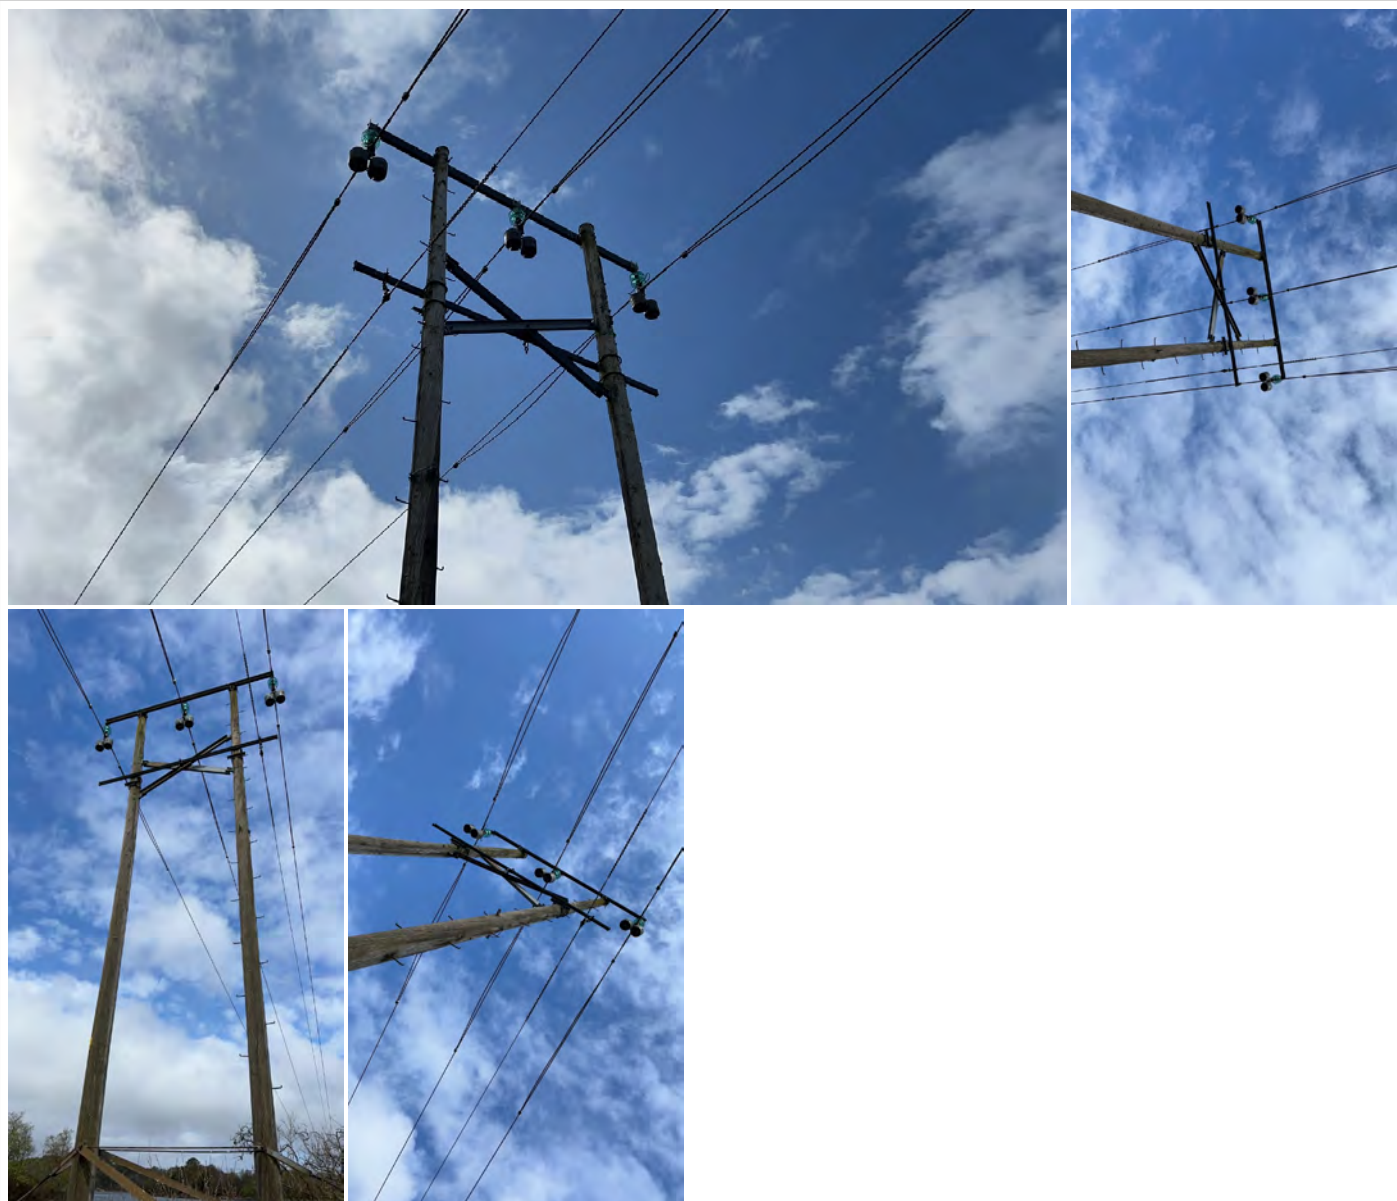
Kommentar: Det er mykje fukt og sopp i toppen av mastene. Bør råtekontrollere begge mastebeina mellom traversene.

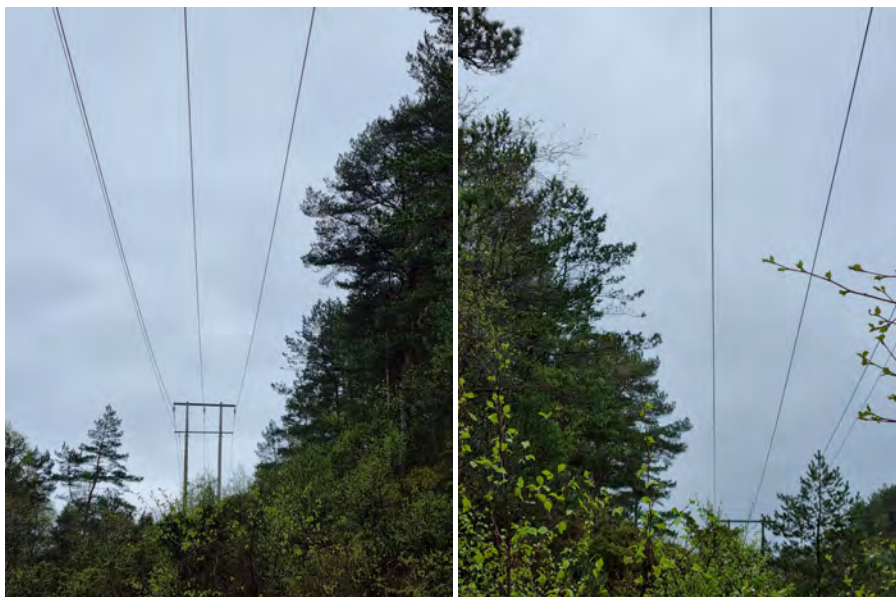
Kommentar: Høyre side mot pluss.

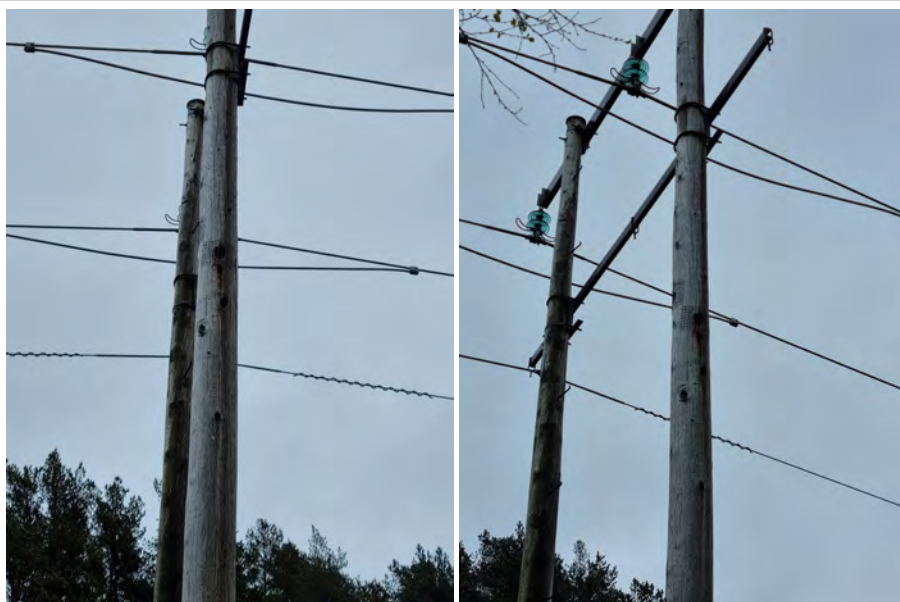
Kommentar: 4 hull i høyre bein. 1 nytt. Utkobling.

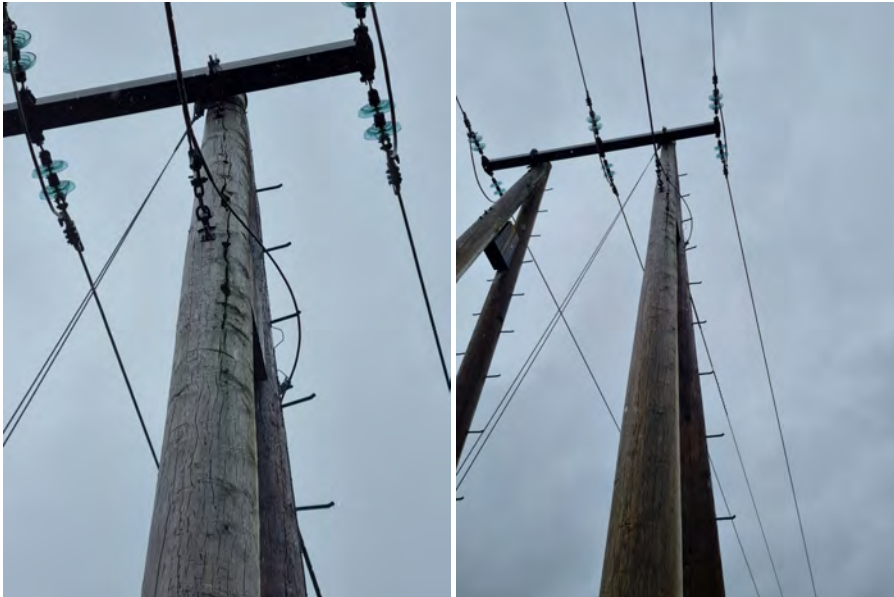
Kommentar: Tre hull i VF. Utkobling.

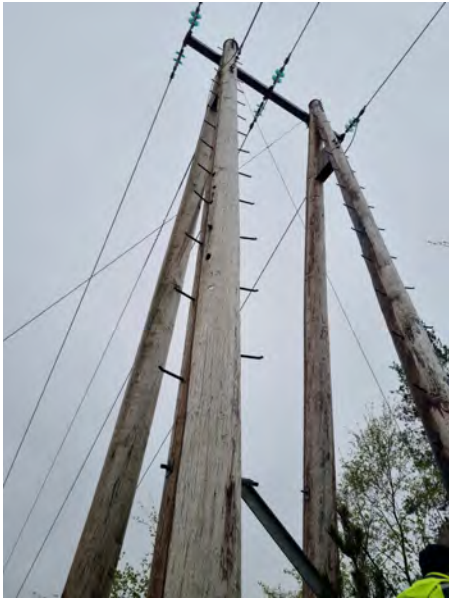
Kommentar: 5 hull i VB. Ikke utkobling.

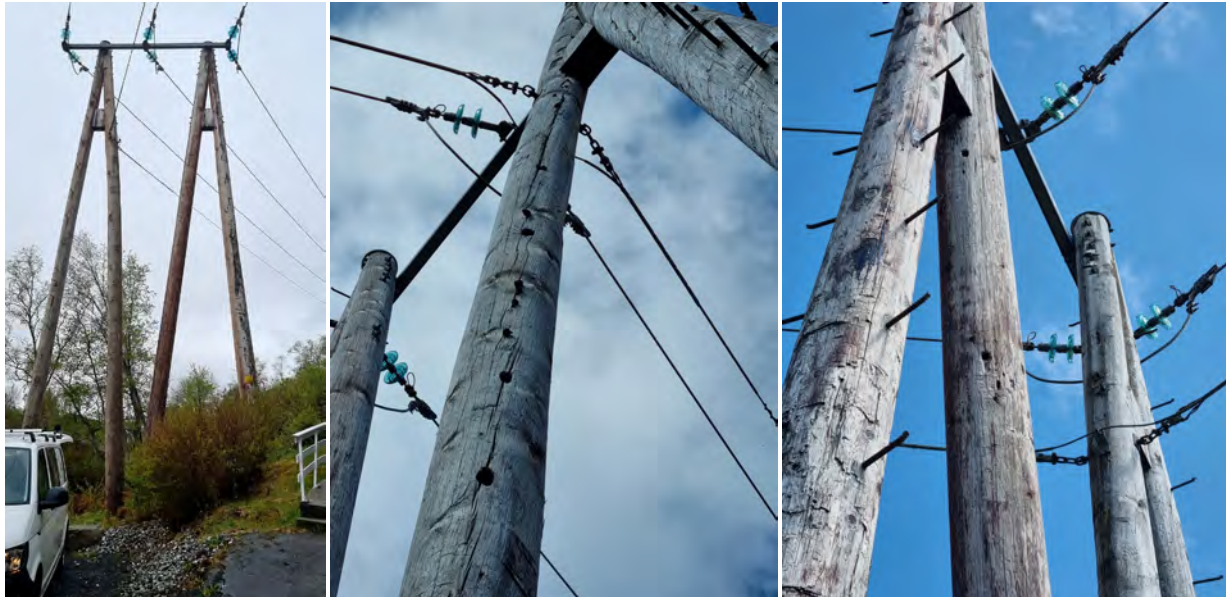
Kommentar: Hull i alle tre master fra venstre. Utkobling.

Borrepøving er utført
